DAMNATIO MEMORIAE

Las intervenciones posbélicas en el patrimonio monumental europeo en el siglo XX

Autor: LUIS CALVETE RODRIGO
Tutor: JULIÁN ESTEBAN CHAPAPRÍA

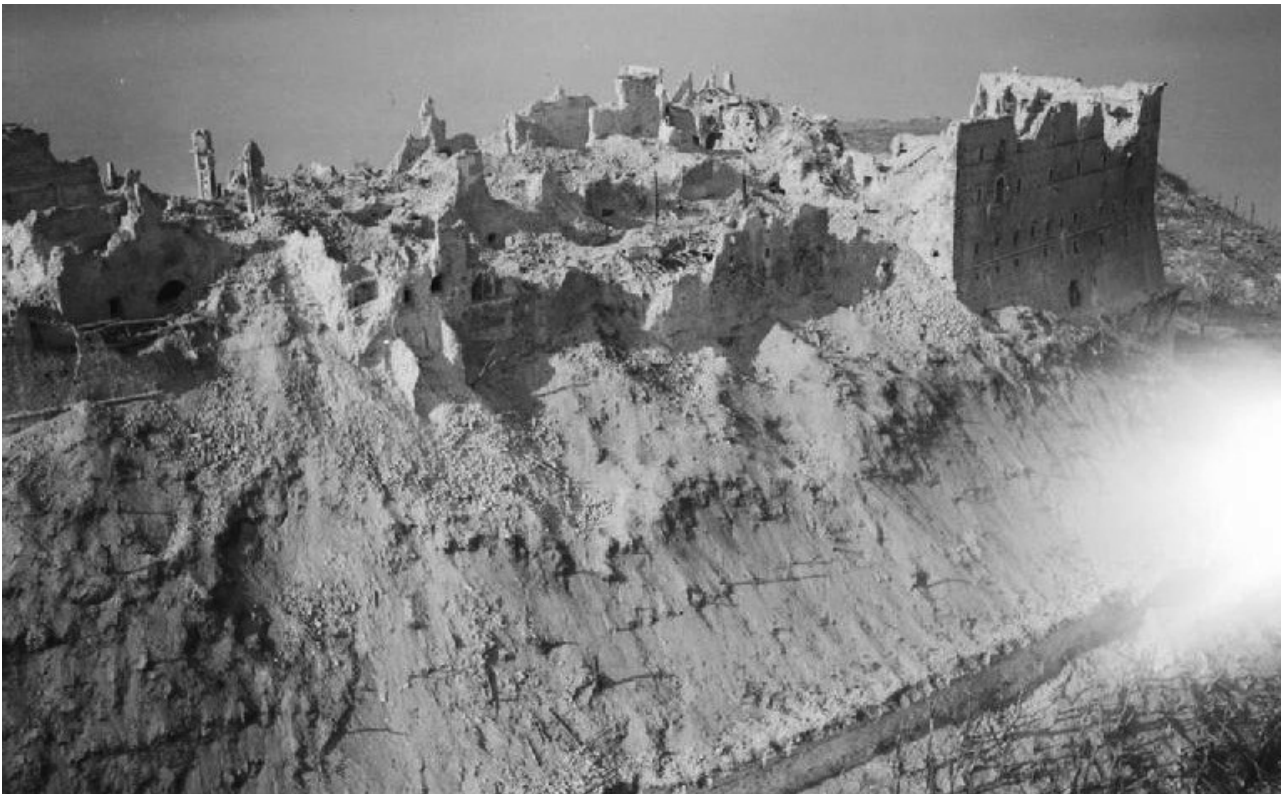
12 Vista aérea de la abadía de *Montecassino* tras el bombardeo

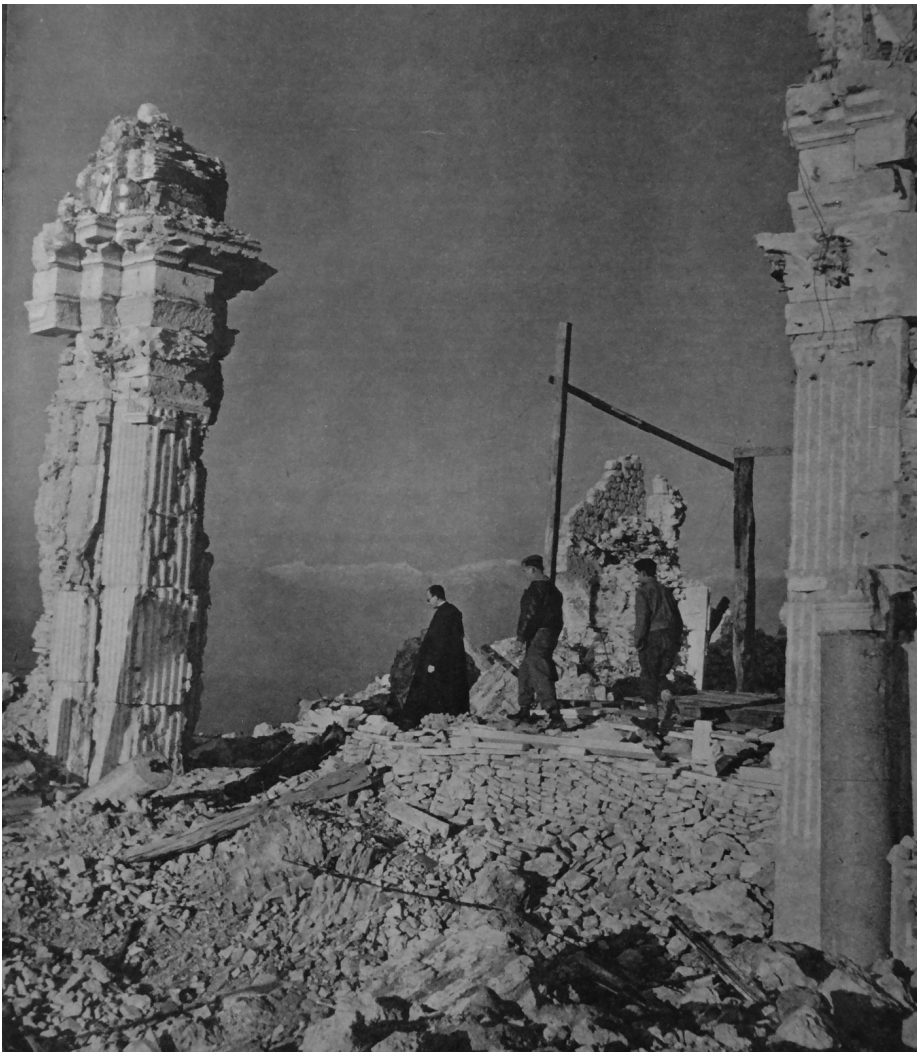
13 Restos de la abadía tras ser recuperada por el ejército polaco.

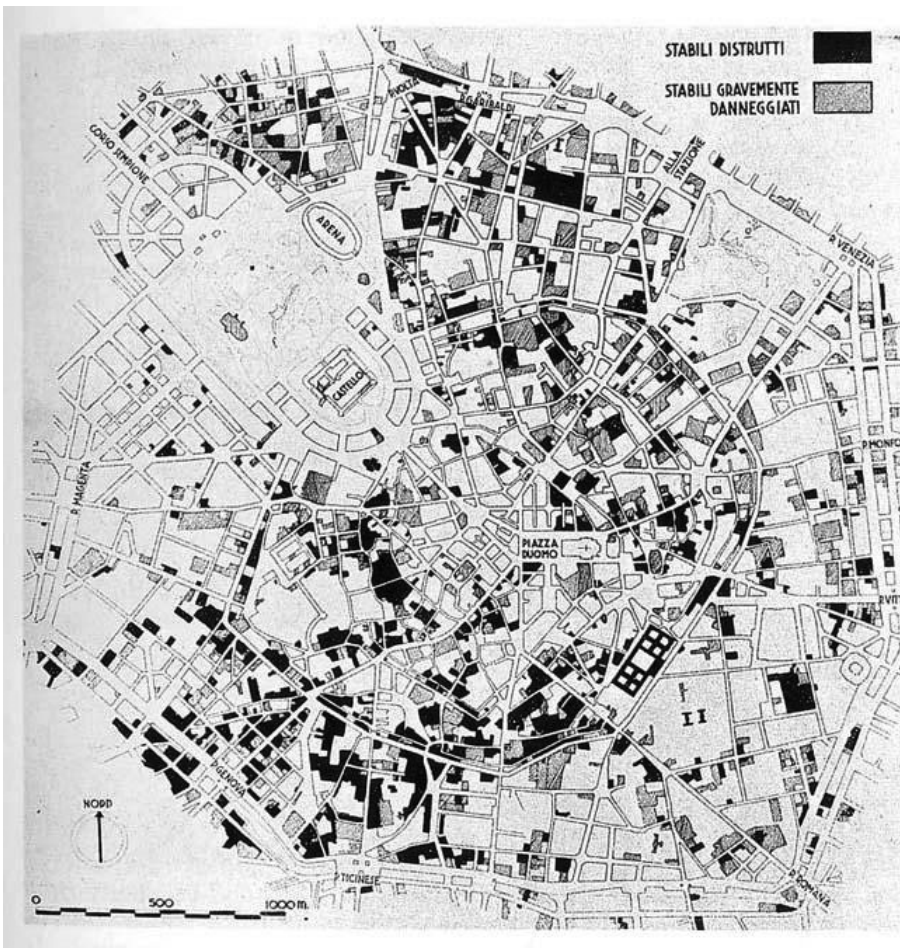
40 Plano del centro de Milán don de se indican los inmuebles destruidos y los gravemente dañados tras los bombardeos de agosto de 1943.

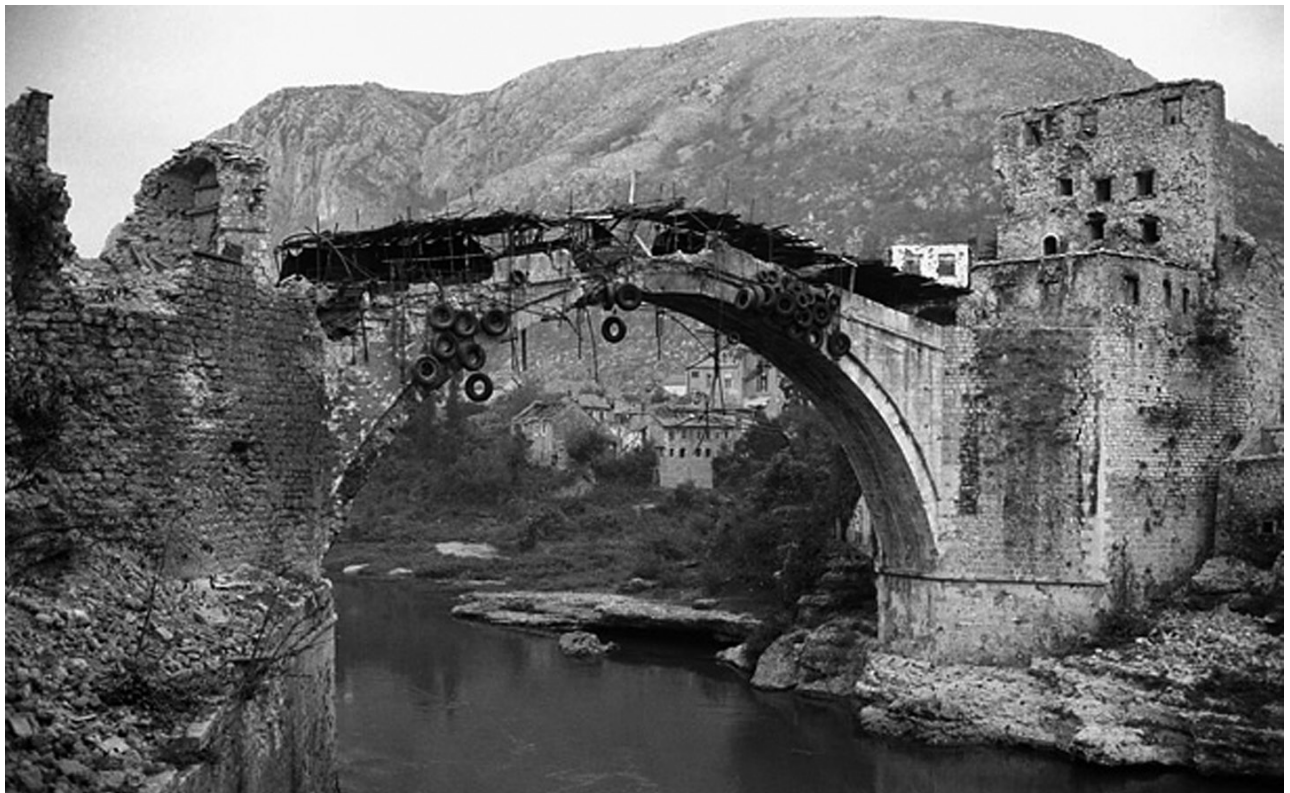
53 Protección *in loco* del puente mediante neumáticos colgados.

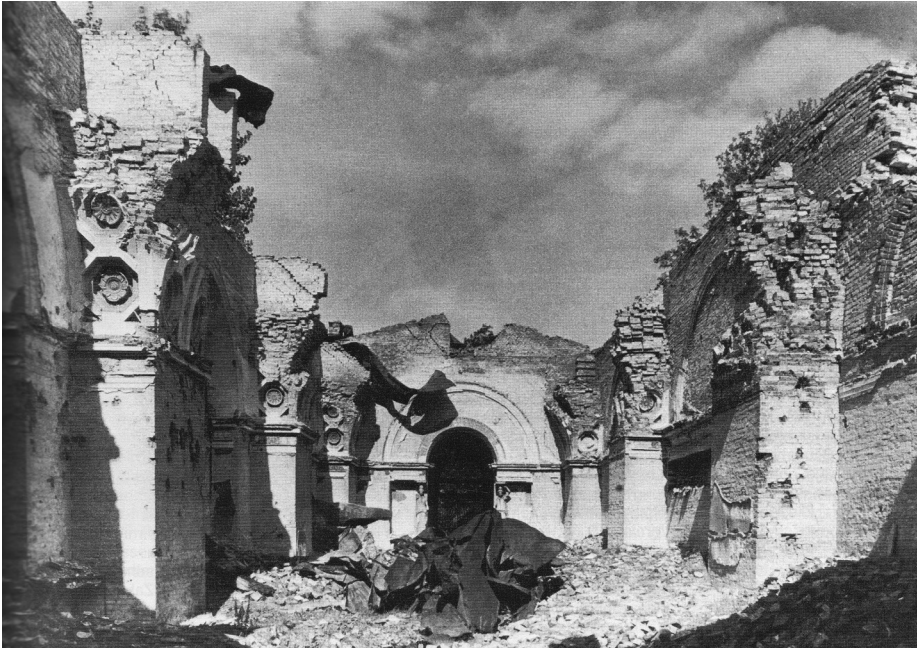
17 Gliptoteca de Muchich. Vista de su interior desprotegido a las acciones climatológicas.

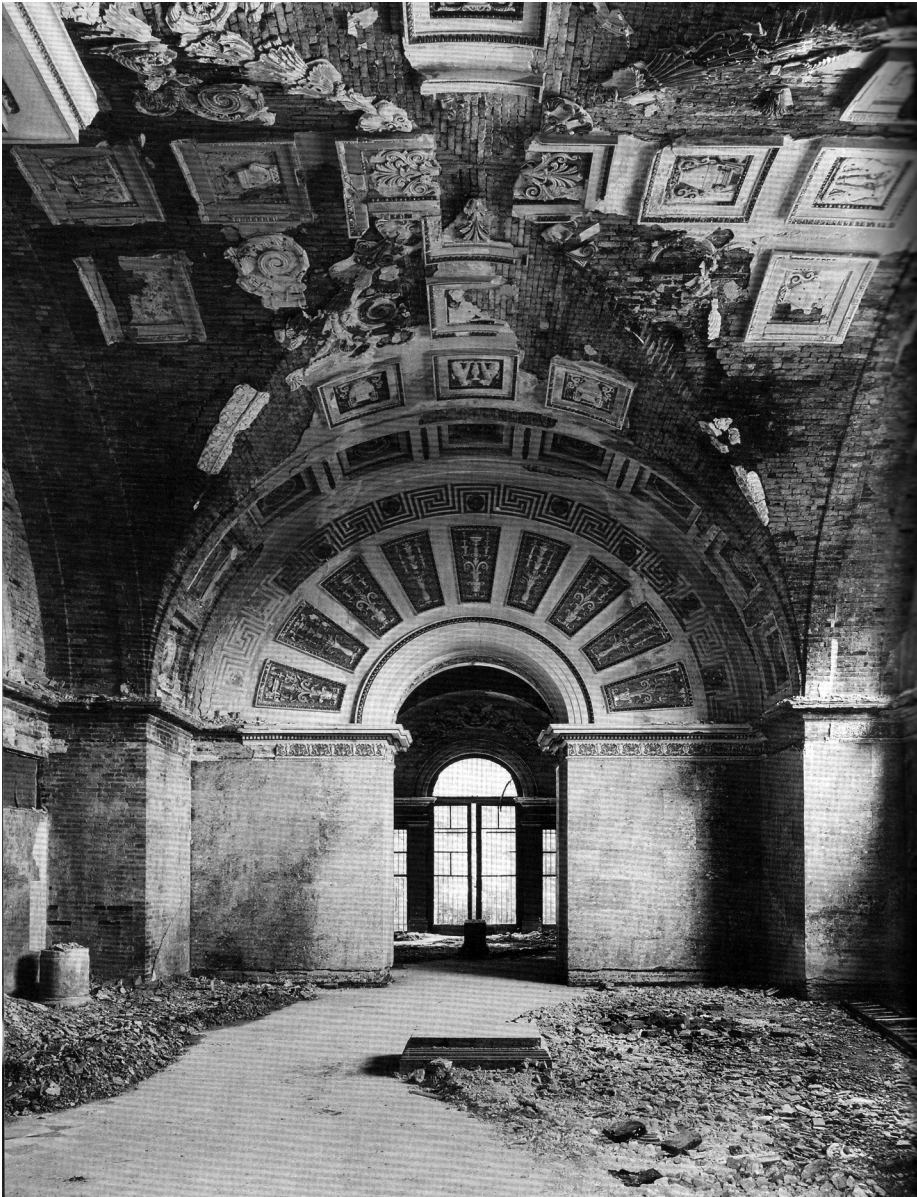
18 Vista interior con los frescos desprendiéndose de los muros por su exposición a la intemperie.

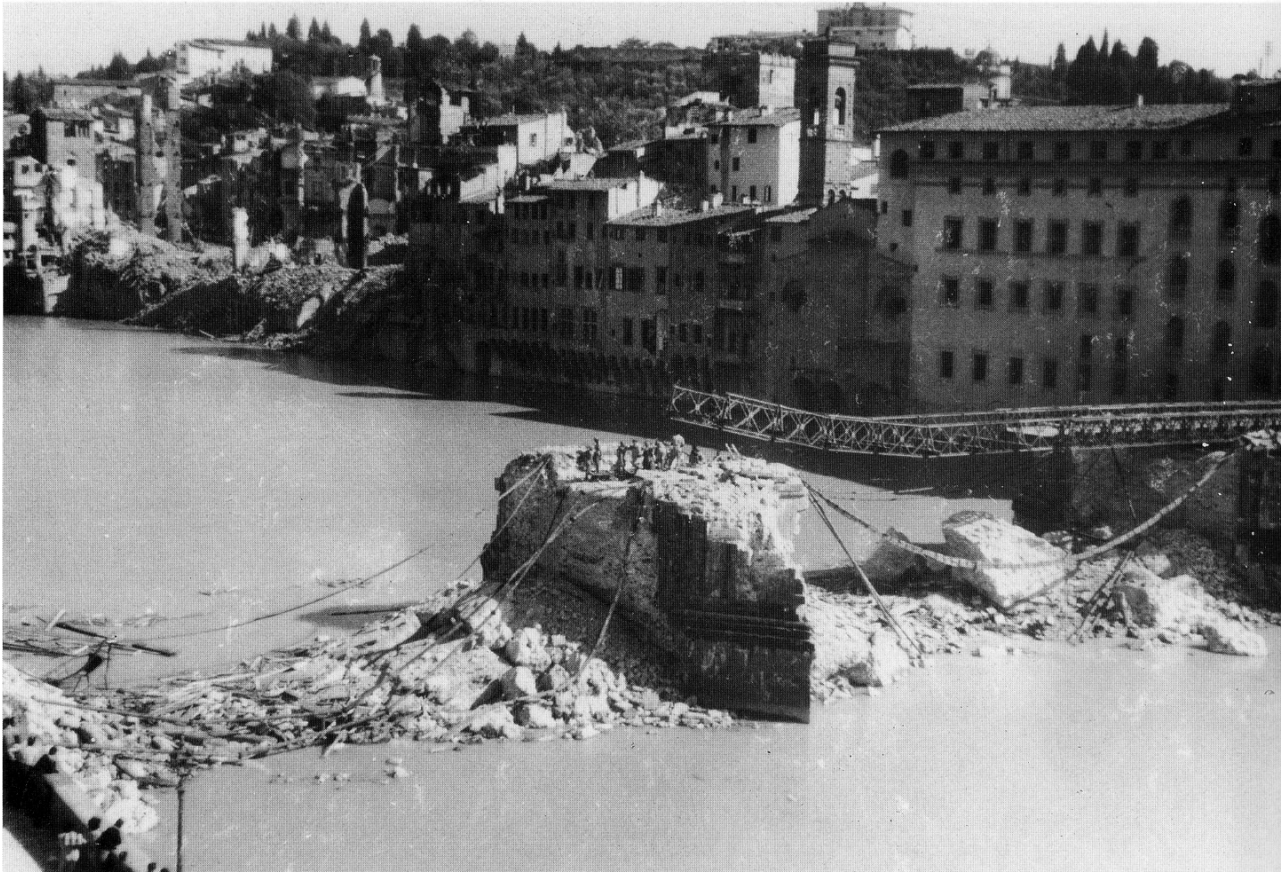
21 Puente de *Santa Trinità*. Instalación del puente Bailey sobre los restos de las pilas una vez acondicionadas.

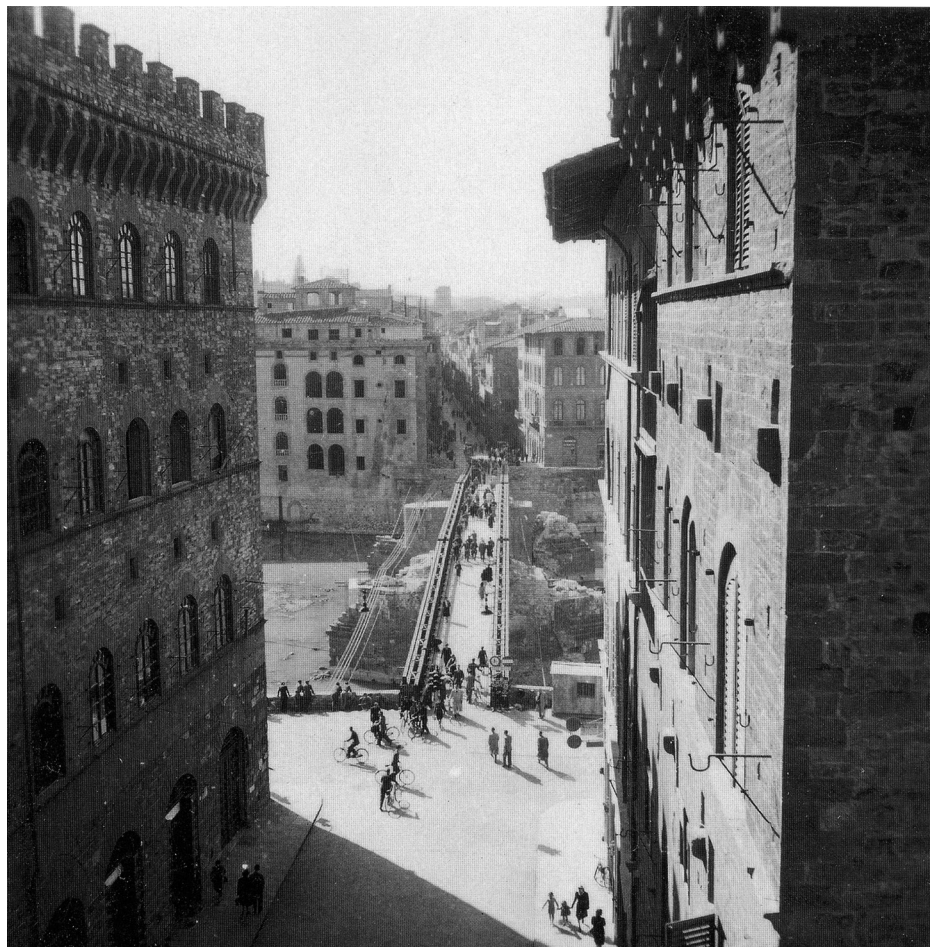
22 Vista del puente Bailey desde la orilla norte.

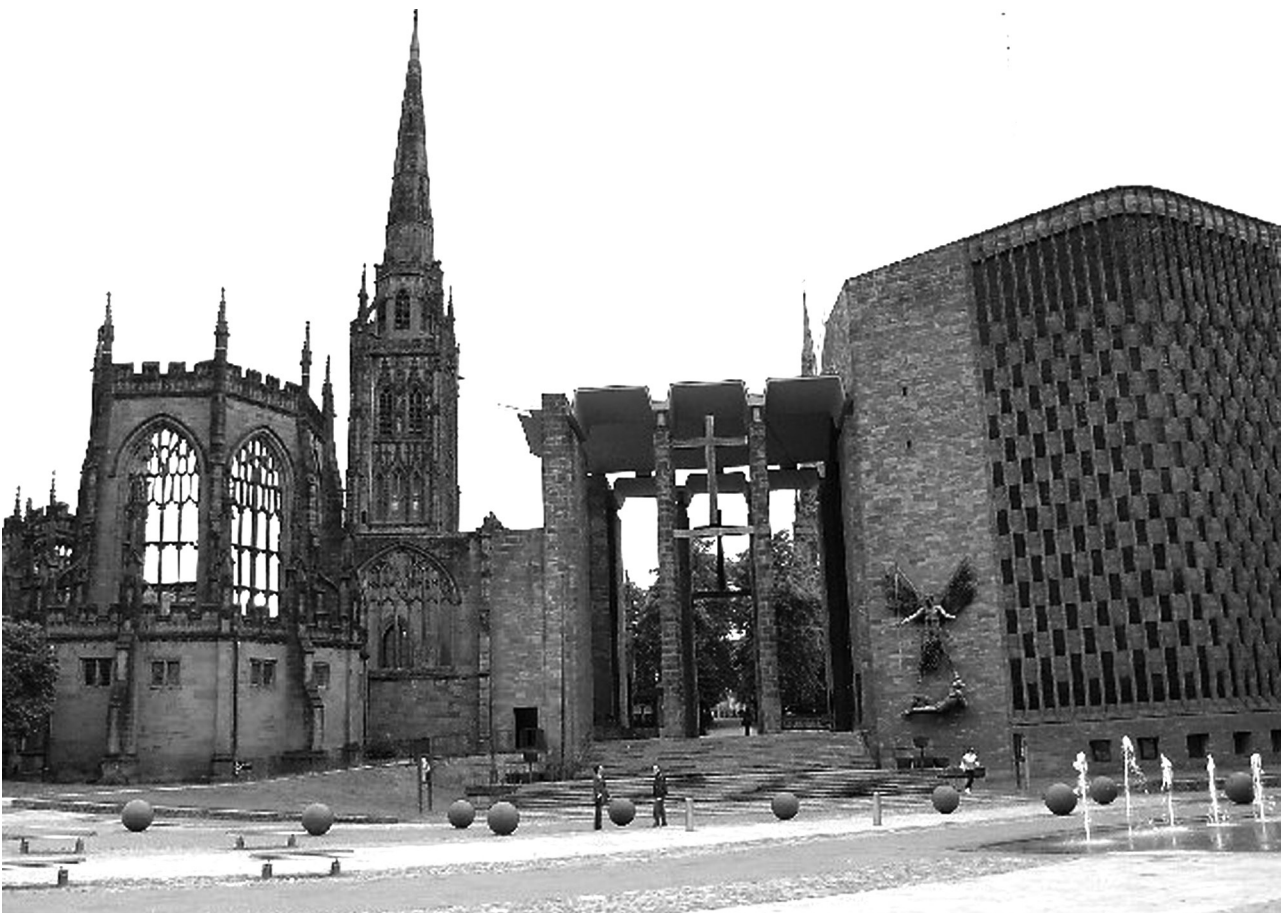
122 Vista frontal de la cubierta grecada que sirve de nexo entre las ruinas de la vieja y la nueva catedral.
