TRABAJO FINAL DE MÁSTER

# Las improntas de la historia

Aproximación a la reconstrucción virtual del desaparecido alcázar de Ávila

UNIVERSITAT  
POLITÈCNICA  
DE VALÈNCIA

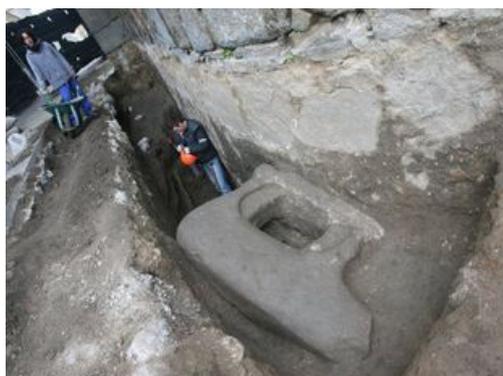
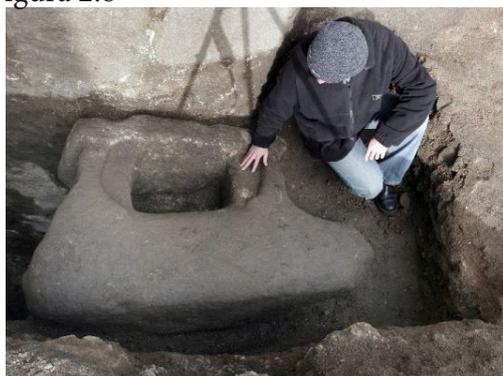
Figura 2.8

En las figura 2.8 y 2.9, se puede observar un verraco enterrado que salió a la luz durante las excavaciones que se realizaron en la puerta de San Vicente de la Muralla. Años antes se había encontrado otro, tallado en la piedra madre de lo que es la cimentación de la torre sur de esta misma puerta. Desde algunos ámbitos se apunta a que pudieron formar parte de una de las entradas de la fortificación vettona.

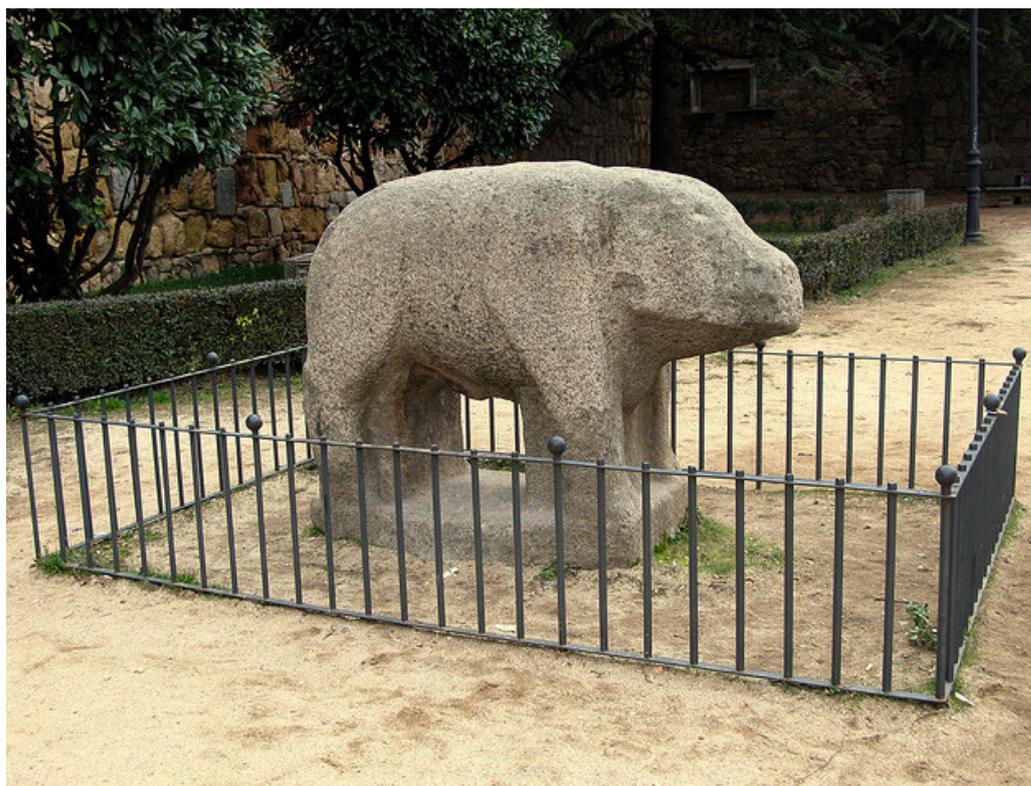
Figura 2.10

Figura 2.10. Víctor Velayos, *Verraco Ávila*, 14 agosto 2015, Ávila.

*“Debe resaltarse la especial importancia del reciente hallazgo de un verraco en la puerta de San Vicente, relacionado con las murallas, que ha aparecido tallado en la roca madre, bajo el torreón ocho. Es pieza clave que ha desatado mil conjeturas y que, mientras no se complete el estudio de la excavación arqueológica, no podrás ser entendida en su totalidad. En la reciente excavación [...] ha aparecido otro verraco vettón, removido, quizás por no poderse construir sobre él, que pudo hacer pareja con el anterior. Lo cierto es que de todas formas es que los verracos, la puerta de la muralla romana y la calzada asociada están certificando la existencia de un amurallamiento en el que coexisten los*

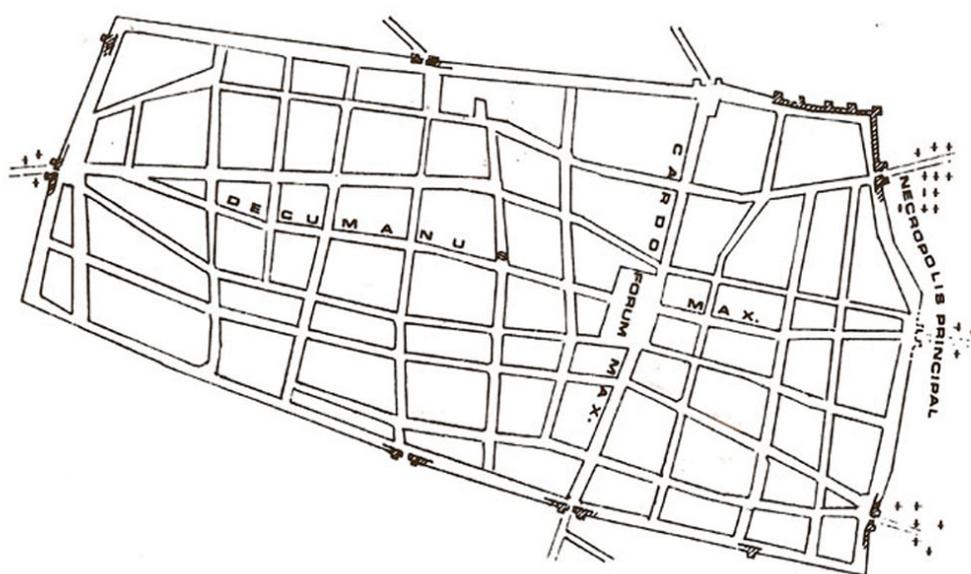
Figura 2.11

Pero quizá el mayor legado que dejaron los romanos en la ciudad fue dar a la muralla actual sus cimientos. Pues existen diversas zonas (las que se encuentran ralladas en la figura 2.11) en las que se ha corroborado que la muralla medieval se asienta sobre los restos de la muralla romana. La morfología de las piedras y el aparejo, diversas inscripciones romanas en los sillares y restos de

Figura 2.11. Croquis de Emilio Rodríguez Almeida. Extraído del texto "Ávila romana", Ed. Caja General de Ahorros. 1981

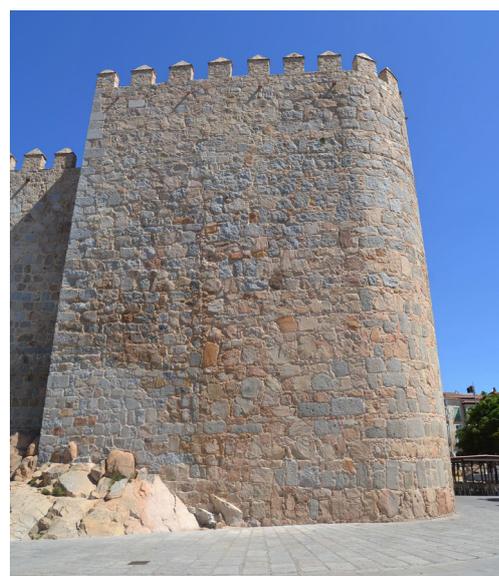
Figura 2.41

Figura 2.41. Víctor Velayos. x, 5 de agosto de 2015, Ávila.

El primer torreón de este lienzo es el torreón de la Esquina (81). Este torreón pertenece a la zona alta y formó parte de la estructura del alcázar real. (Figura 2.41)

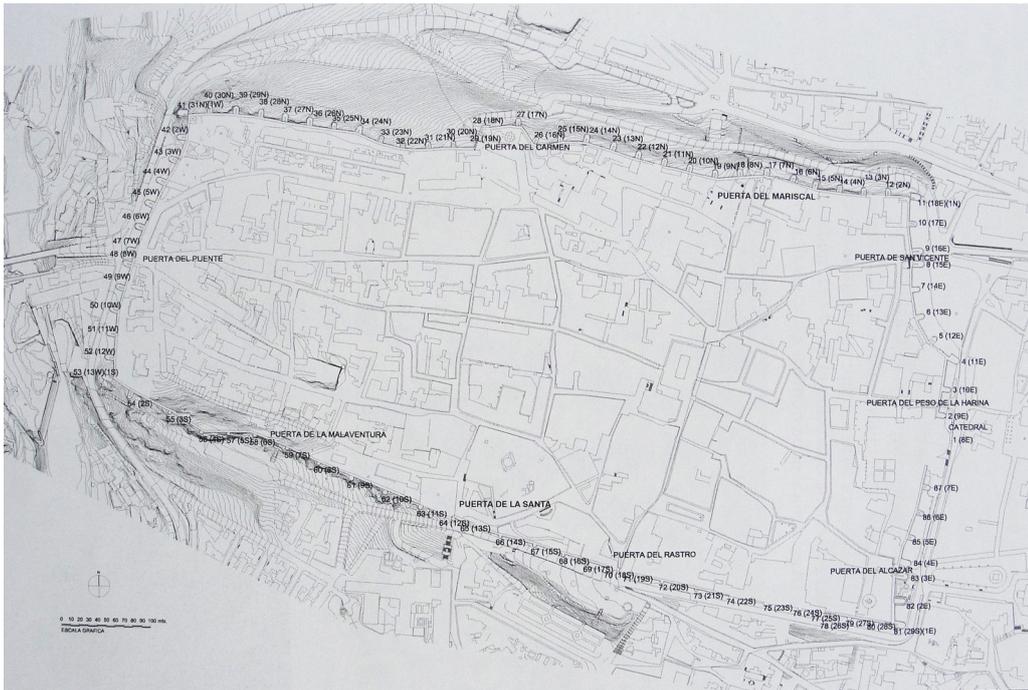
Figura 2.42

Figura 2.42. Jesús Gascón. Plano con curvas de nivel y con los torreones numerados en conjunto y por frentes. Imagen tomada del libro *Las murallas de Ávila, arquitectura e historia* de José Luis Gutiérrez Robledo.

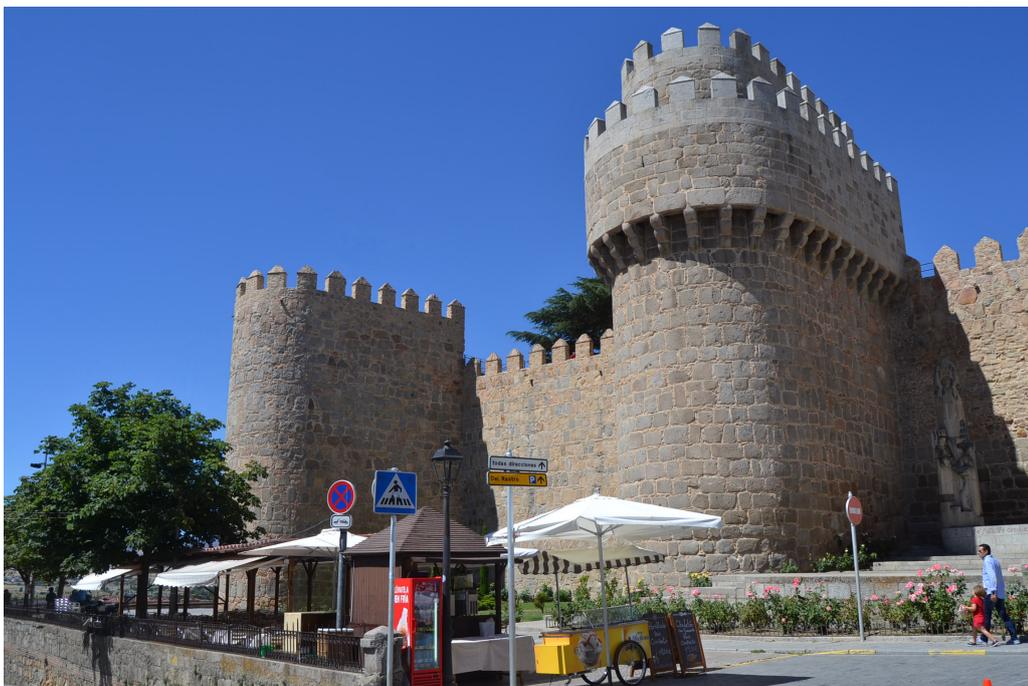
Figura 2.43

Figura 2.43. Víctor Velayos. *Torreón de la Esquina y del Homenaje*. 5 de agosto de 2015.Ávila

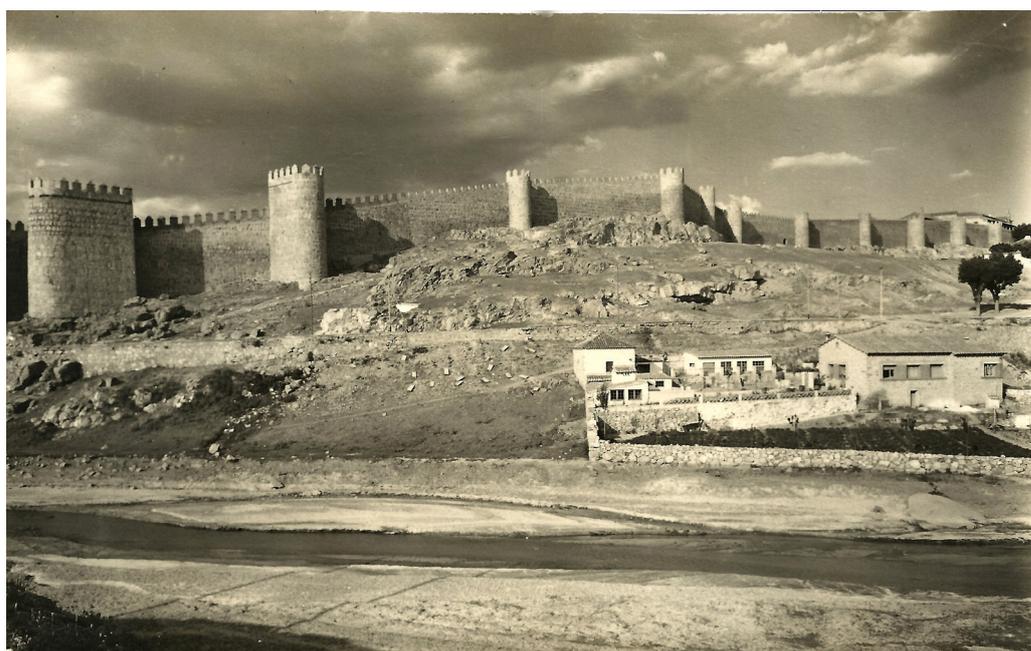
Figura 2.44

Este lienzo es el que se sitúa en la zona con mejor acceso por lo que aquí las defensas de la ciudad son mayores. Es donde se encuentran los lienzos y torreones más altos, además de otra serie de complementos que se fueron añadiendo y quitando a lo largo de los años, tales como fosos, barbacanas o revellines.

La fortaleza de este lienzo también residía en la situación que adoptaban la Catedral y el Alcázar sobre él, que unidos por el adarve de la muralla constituían el baluarte defensivo de la ciudad.

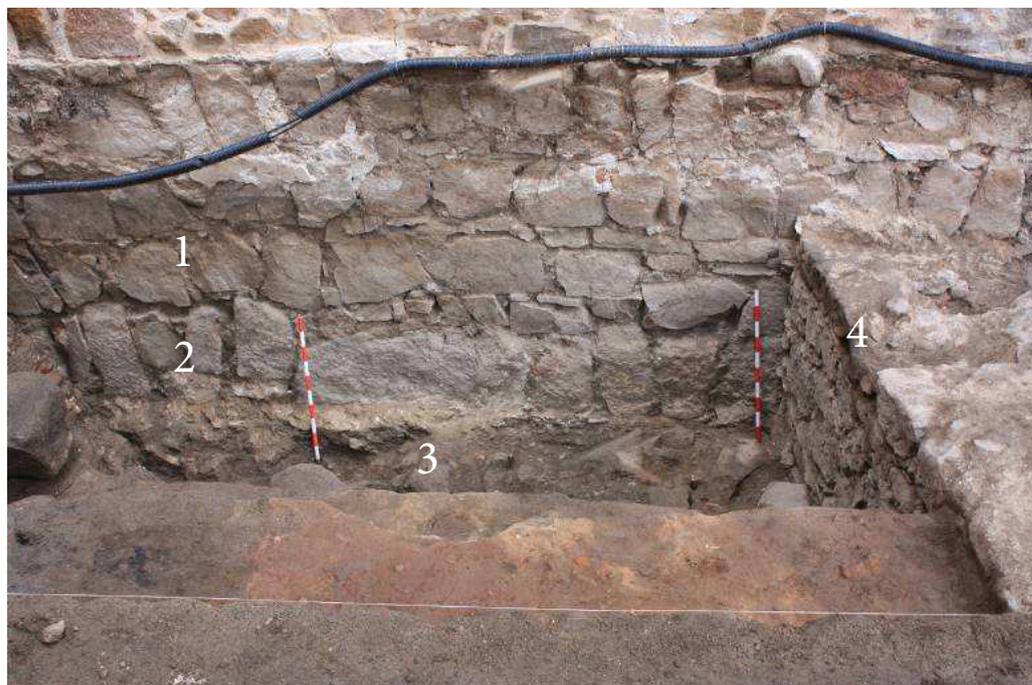
Figura 2.45

En la figura 2.45 podemos observar esa cata. (1. Mampuesto de granito pardo de la muralla medieval. 2. Sillares de granito caleño de la supuesta muralla romana. 3. Sustrato geológico 4. Muro del alcázar perpendicular a la muralla.)

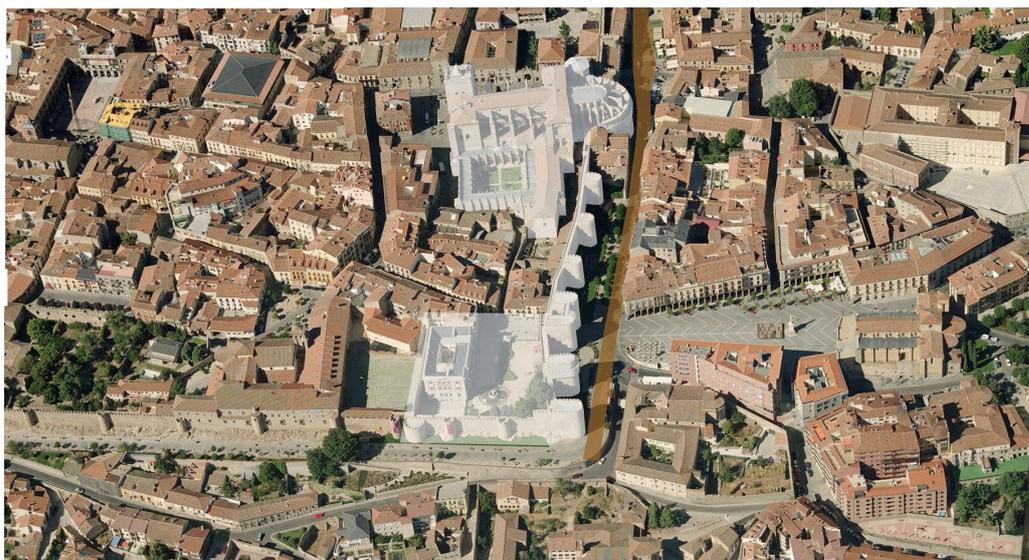
Figura 2.50

Figura 2.50. Víctor Velayos. *Bastión Defensivo*. 2015, Ávila.

Los torreones que se incluyen en este espacio son los que actualmente delimitan la calle San Segundo y que, según Guitiérrez Robledo, poseían cadalsos de madera formando sendos cimorros también.<sup>37</sup> (Figura 2.50)

Cabe pensar que este foso se extendía a lo largo de todo el lienzo Este, por lo que es hoy la calle San Segundo (Figura 2.50), puesto que la existencia del foso requería la presencia de puentes levadizos en las puertas y tanto en la puerta del Alcázar (Figura 2.52) como en la puerta de San Vicente (Figura 2.53) se han encontrado vestigios del posible mecanismo, como es la presencia de algunas piedras salientes o mensulones en la calle de entrada que forman los dos cubos, como piezas que “sirvieron para el juego de un puente levadizo, tendido sobre un foso excavado delante del arco”<sup>38</sup>

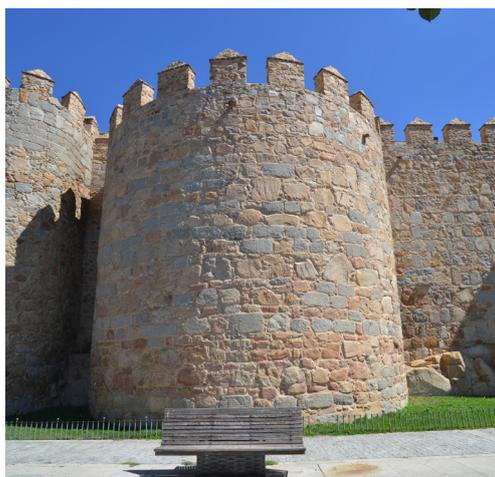
Figura 2.51

Figura 2.51. Víctor Velayos. Torreón del Polvorín. 5 agosto de 2015, Ávila.

El complejo defensivo, definido como “fortaleza y cimorro” comprendía las zonas de la muralla situada desde el torreón del Polvorín (78) (Figura 2.51), en el lienzo sur, siendo parte en si del Alcázar, hasta las defensas de la catedral, torres del templo incluidas, de las que la terraza del campanario norte era vigía de la ciudad.<sup>36</sup>

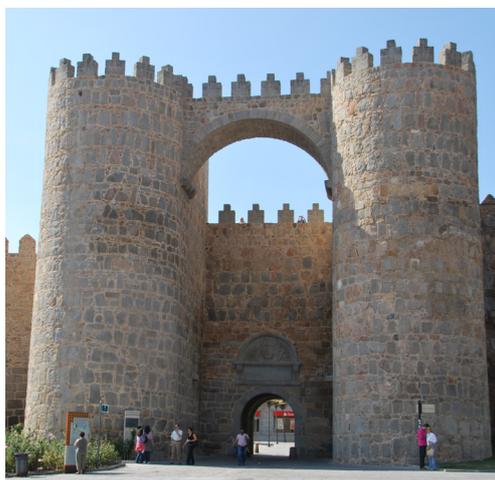
Figura 2.52

Figura 2.52. Víctor Velayos, Puerta del Alcázar, 2014, Ávila.

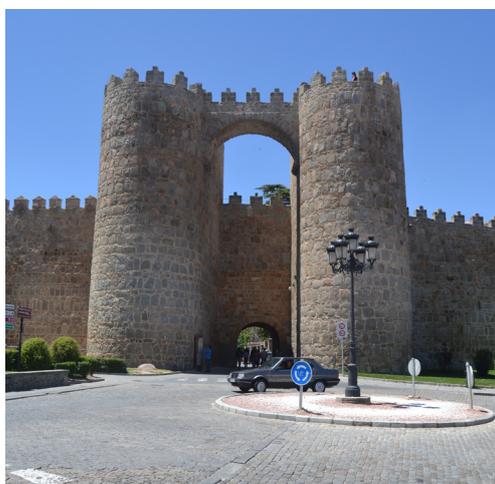
Figura 2.53

Figura 2.53. Víctor Velayos, Puerta de San Vicente, 2014, Ávila.

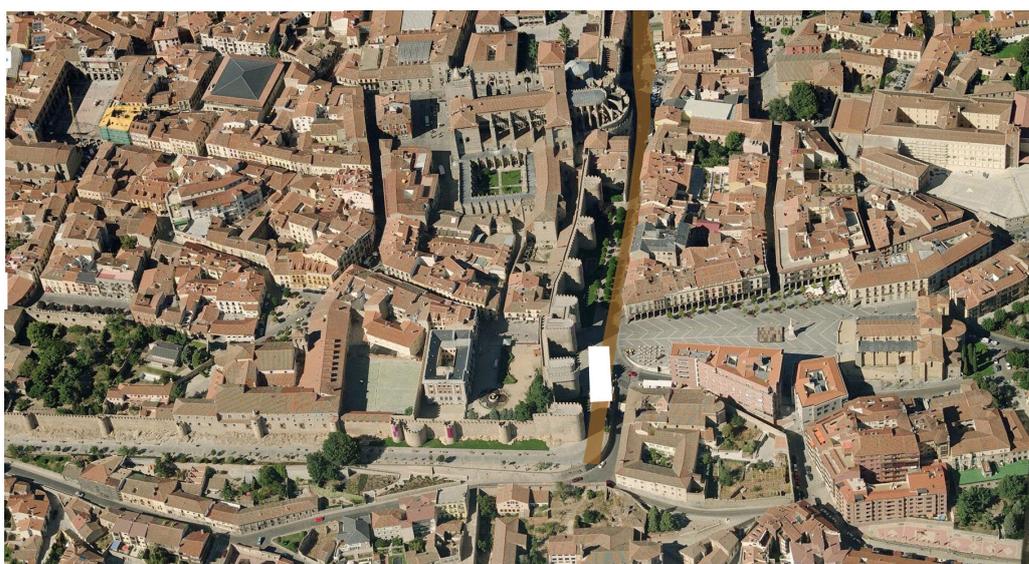
Figura 2.54

Figura 2.54. Víctor Velayos. *Situación de la Alhóndiga*, 2015, Ávila.

1528 del edificio de la Alhóndiga, puesto que este edificio se localiza en el recorrido de este foso. (Figura 2.54)

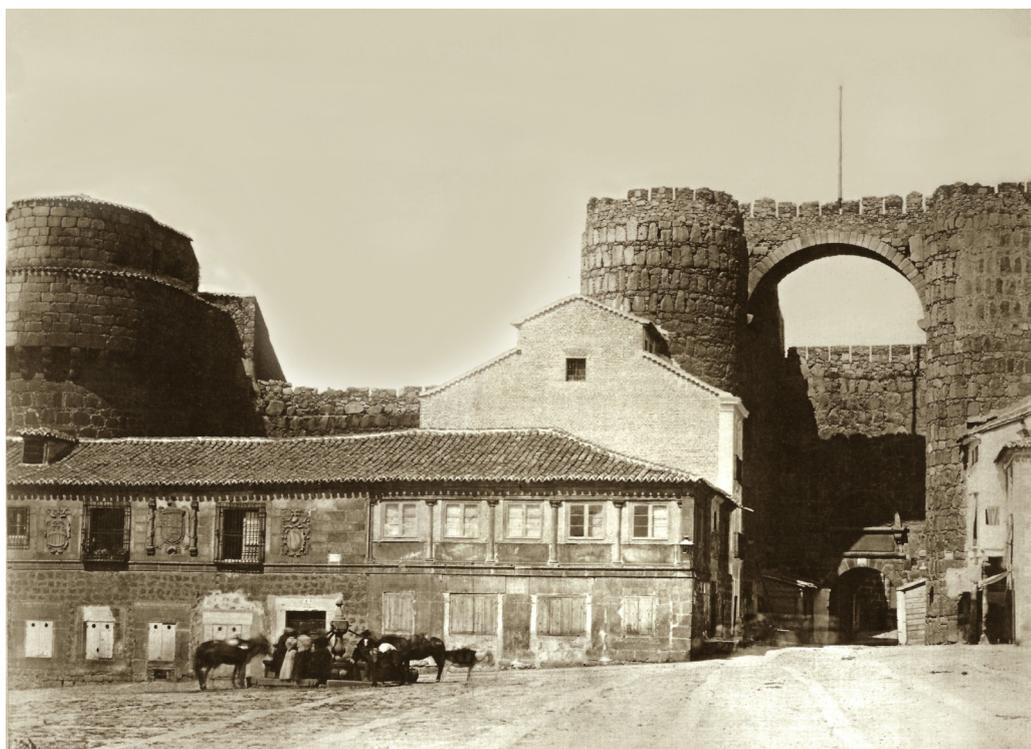
Figura 2.55

Figura 2.55. J. Laurent. La puerta del Alcázar y la Alhóndiga, 1867. Ávila. Imagen tomada de la colección de José Luis Pajares en el sitio: avilas.es

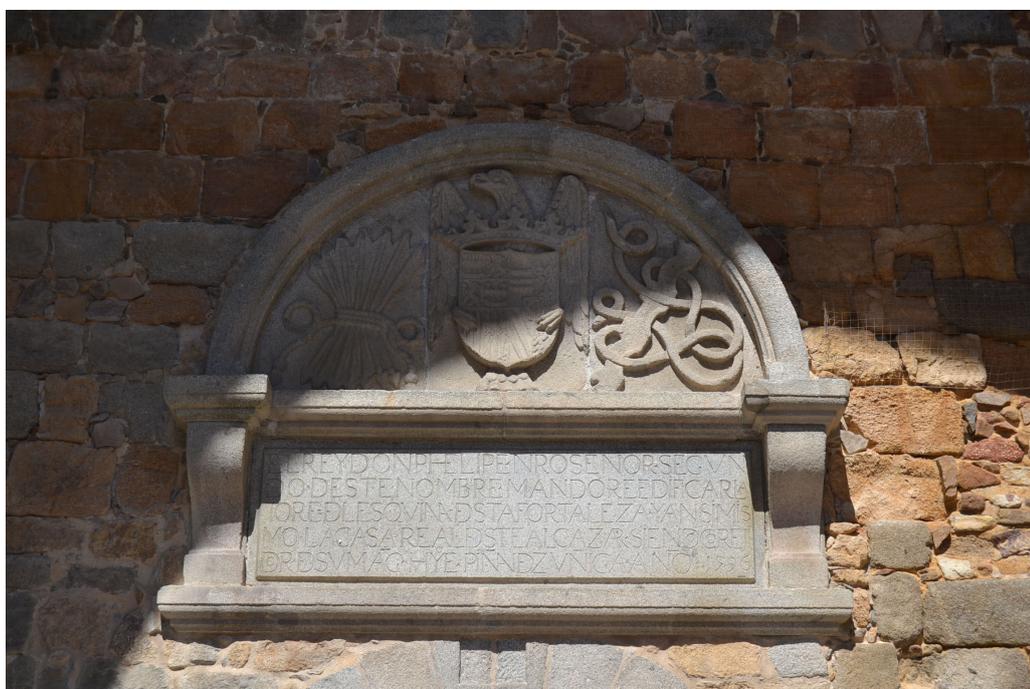
Figura 2.57

*DON FELIPE NRO (NUESTRO) SEÑOR SEGVNDO DESTE SU NOMBRE MANDÓ REEDIFICAR LA TORRE DEL ESQUINA DESTA FORTALEZA Y ANSÍ MISMO LA CASA REAL DE ESTE ALCÁZAR SIENDO CORREGIDOR DE SU MAG(ESTAD) HYE(RÓNIMO) PIÑÁN DE ZÚÑIGA. AÑO 1596.* (Figura 1.57)

Figura 2.57. Víctor Velayos, Placa en la puerta del Alcázar, 5 agosto de 2015. Ávila.

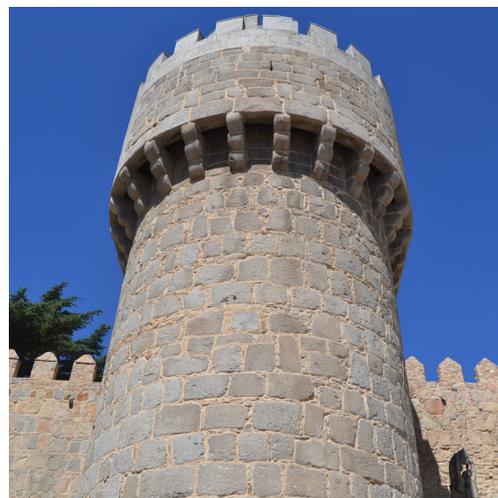
Figura 2.60

Figura 2.60. Víctor Velayos, Torre del Homenaje, 5 agosto de 2015, Ávila.

Esta torre contaba con un cimorro pétreo, llamado *pedrero*, desde mediados del siglo XV <sup>42</sup>; construcción que se realiza a la vez que la del de la catedral, siendo ambos de factura muy similar. (Figuras 2.60 y 2.61)

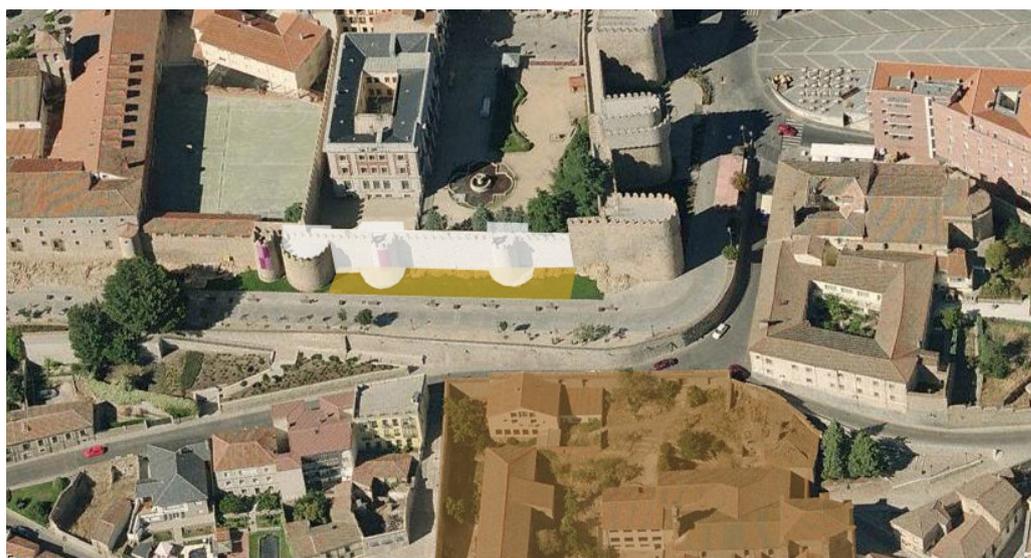
Figura 2.62

Figura 2.62. Víctor Velayos, *Situación de la galería de oficiales y convento de Gracia*. 2015, Ávila.

En la figura 2.62 podemos ver la superficie que ocuparía la galería de oficiales en el lugar donde habría dos torreones, así como en tercer torreón del cual se rebajan las seis hiladas, el del Polvorín, todos ellos dejando el convento de Gracia al Sur.

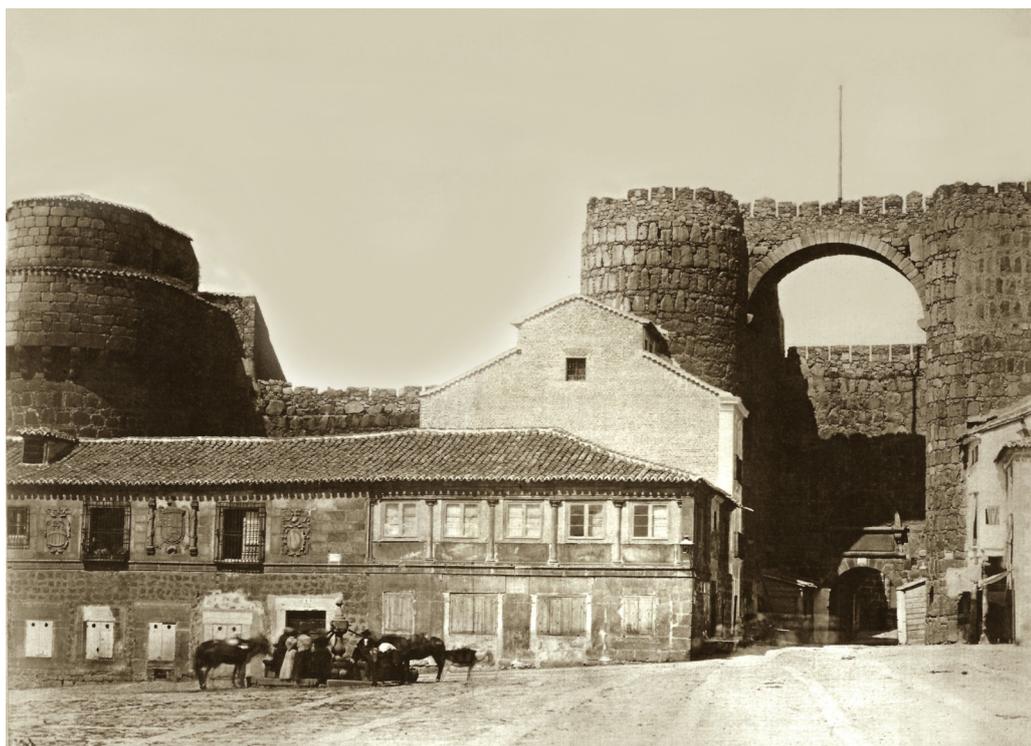
Figura 3.20

Es por eso que en 1888 se procede a derribar el edificio de la Alhóndiga, y con ella todos los elementos externos pertenecientes al Alcázar. Vemos su desaparición en las figuras 3.20 y 3.21.

Figura 3.20. J. Laurent. *La puerta del Alcázar y la Alhóndiga*, 1867, Ávila. Colección de José Luis Pajares.

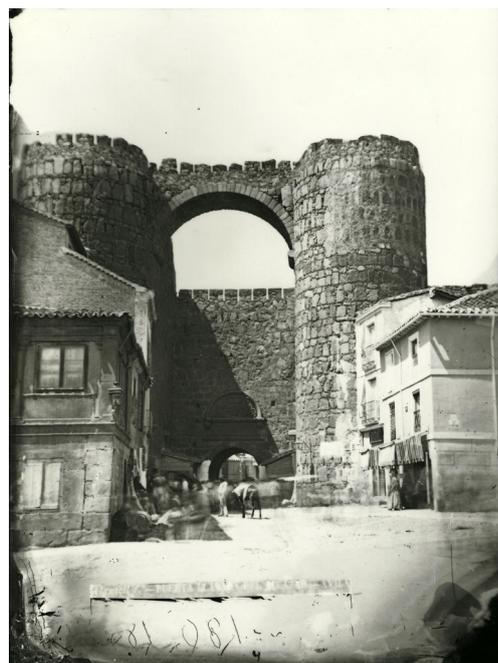
Figura 3.22

Figura 3.22. Casiano Alguacil. *Puerta del Alcázar* h. 1875. Archivo Casiano Alguacil. Toledo

Podemos ver estos cambios por la comparación de las figuras 3.22 y 3.23 con la figura 3.24. Se pueden observar estos cambios mencionados en la torre de la Esquina y la sustitución de las almenas en la Puerta del Alcázar por otras de diferente factura.

En 1907 se inician las reparaciones que pasan por recuperar la Puerta del Alcázar y los Torreones del Homenaje y de la Esquina con consolidaciones y sustituciones de material siguiendo las directrices de la restauración "violetiana" o "en estilo". Esto supone una nueva pérdida de elementos del Alcázar. Estas reparaciones pasan por alto la presencia de este edificio y se ciñen simplemente en la recuperación de una vista "perfecta" de una cerca medieval, añadiendo merlones y almenas a lugares que nunca los tuvieron.

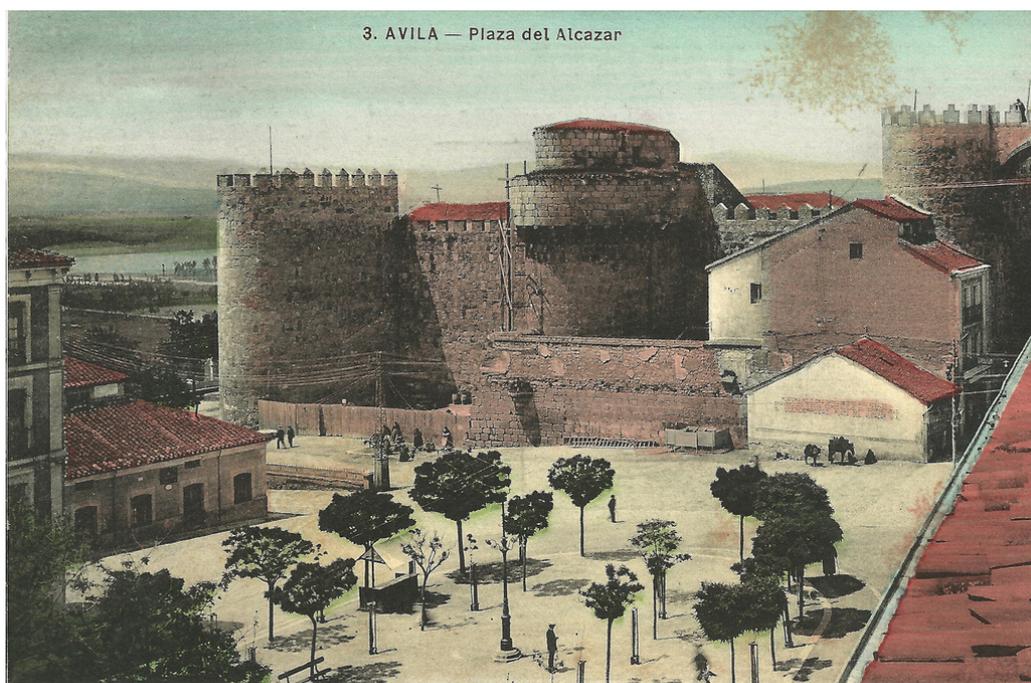
Figura 3.24. Postal. Ed. Union Postal. *Ávila, Plaza del Alcázar* h. 1908. Colección José Luis Pajares

La restauración de la Torre del Homenaje también hizo que se perdiera el aspecto que había tenido durante siglos como se ve en la comparación de las figuras 3.24 y 3.25.

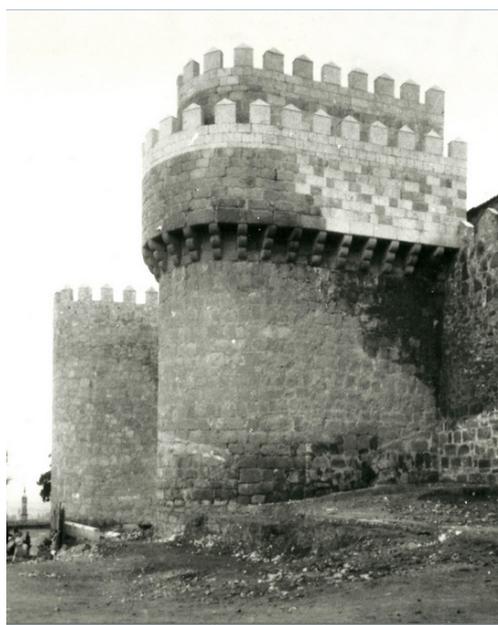
Figura 3.25

Figura 3.25. Pelayo Mas Castañeda. *Torreón del Homenaje, Ávila, 1928*. Archivo de la Diputación Provincial de Ávila.

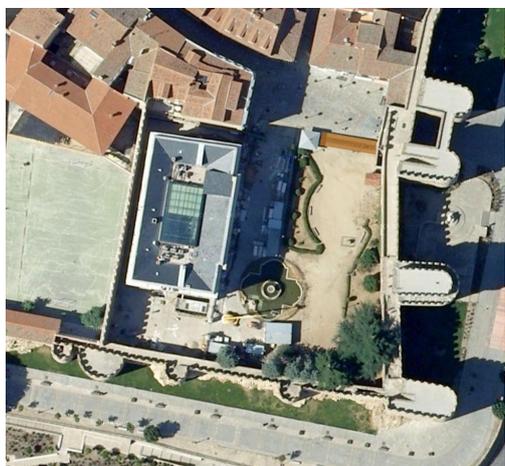
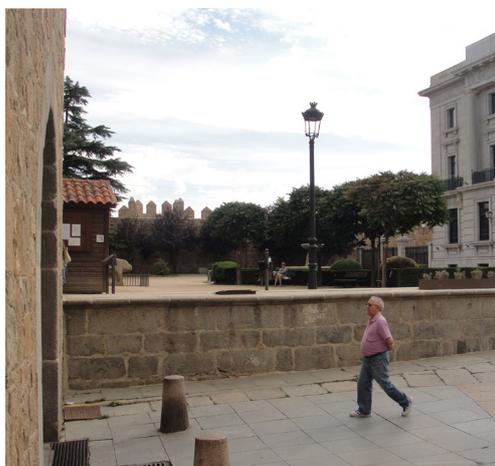
Figura 5.9. Situación del muro del Alcázar, ahora de contención. Ávila.

Figura 5.10. Víctor Velayos, *Muro del Alcázar, Ávila*, Agosto 2015.

Nada más entrar por la Puerta del Alcázar de la muralla a la derecha aparece un muro que sirve actualmente de contención de las tierras del jardín. (Figuras 5.9 y 5.10) Este muro formó parte de una de las fachadas interiores, como veremos más adelante.

Se trata de un de los pocos restos visibles que nos referencia elementos de su planta.

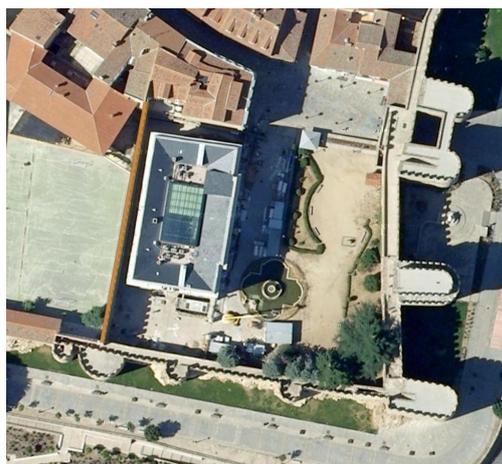
Figura 5.11

Figura 5.11. Situación del muro del Alcázar que limita con el colegio Diocesano.

El segundo de los elementos que nos revela la composición de la planta por su zona interior es un muro de piedra que se levanta detrás del Banco de España si lo vemos desde la plaza (Figura 5.11). Como

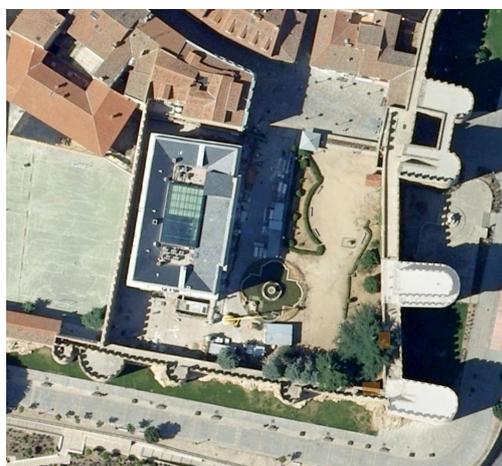
Figura 5.13

Figura 5.13. Situación de las chimeneas.

En este lienzo nos encontramos con la presencia de dos chimeneas empotradas en los muros situados entre el Torreón del Alcázar y el Torreón del Homenaje (Figura 5.13). En la figura 5.14 vemos la chimenea que se encuentra en el lienzo Este, entre los dos torreones; y en las figuras 5.15 y 5.16 vemos la chimenea correspondiente a la parte del lienzo Sur que

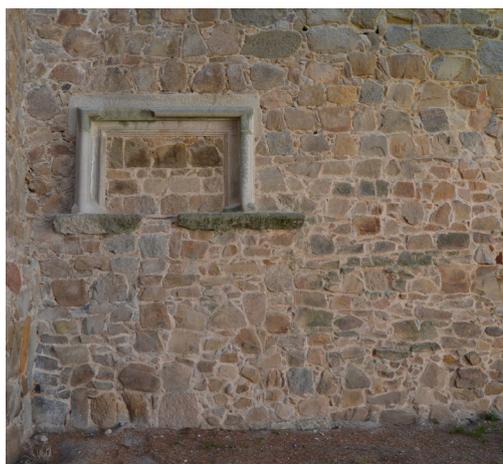
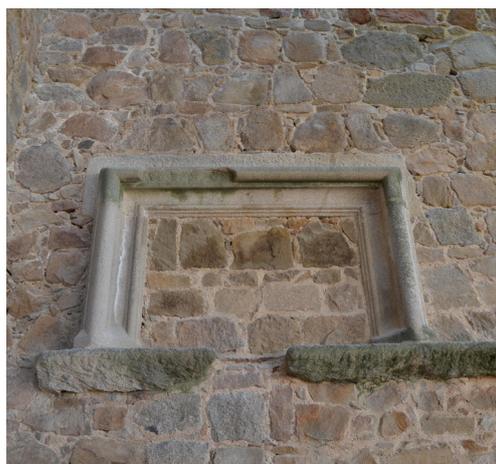
no fue reconstruida. Se puede comprobar que se tratan de dos chimeneas de igual factura en

piedra, con una labra sencilla y sin ornamentación.

Figura 5.15. Víctor Velayos, Chimenea 2, Ávila. Agosto 2015

Figura 5.16. Víctor Velayos, Chimenea 2, ampliación. Ávila. Agosto 2015

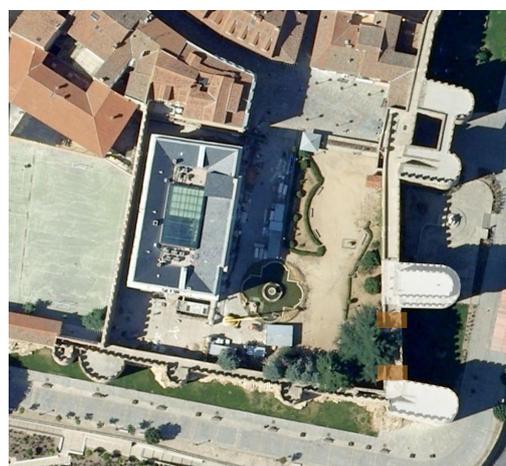
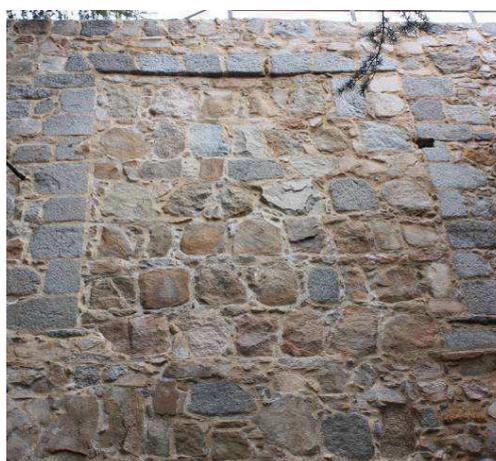
Situadas como vemos en la figura 5.15 nos encontramos lo que son los restos correspondientes a dos ventanales de grandes dimensiones que se abrían hacia el Este. En las figuras 5.16 y 5.17 vemos los sillarejos que formaban su marco destacando sobre el aparejo de la piedra que se usó para cegarlos.

Figura 5.17. Situación de los ventanales.

Figura 5.18. Blas González Cabrera. *Ventanales*. Imagen recogida en: Intervención arqueológica Plaza Adolfo Suárez. Antiguo Alcázar de Ávila. Parte I. Informe inédito. Castelum S.Coop. Arqueología y Gestión del Patrimonio. 2010 p.22

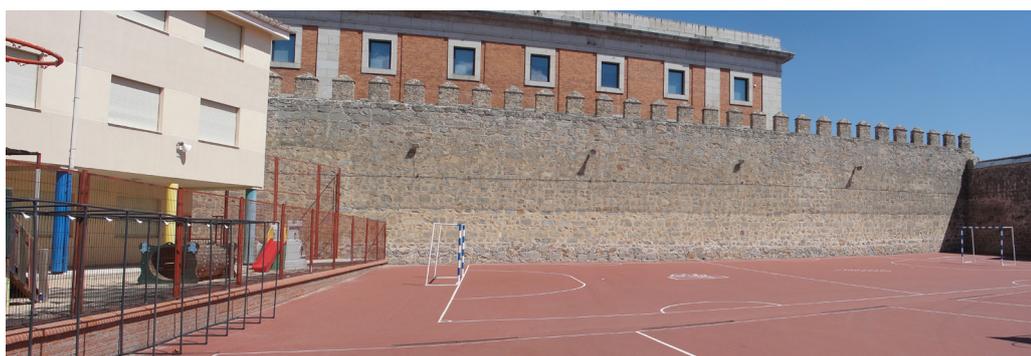
Figura 5.23

En la figura 5.23 podemos

ver el alzado del muro del Alcázar desde el patio del colegio (figura 5.24). En la parte más septentrional de ese muro la cota del terreno en la que se ubica el patio baja y quedan a la vista los cimientos del muro, lo que corrobora que, aún siendo construido posteriormente, esa es la ubicación del muro

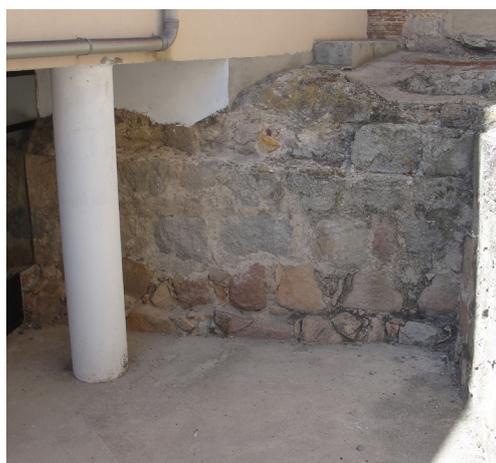
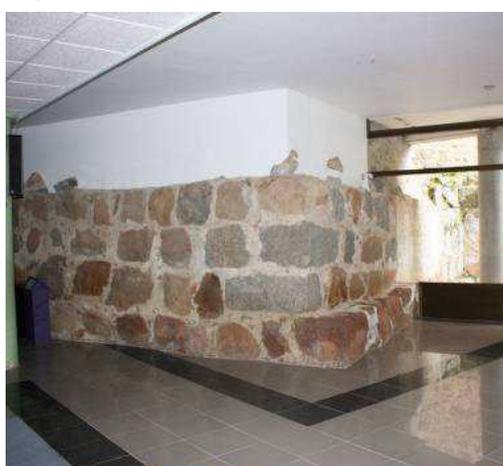
En las figuras 5.25 y 5.26 podemos ver estos cimientos que gran parte de ellos se encuentran integrados dentro del edificio del colegio. Esta afirmación es solo una hipótesis, pues no está firmemente contrastada, ya que, como veremos luego, no se hace ninguna referencia a ella en ningún escrito ni aparece reflejada en ninguna planimetría. Aún así, la continuidad en la cimentación que se puede ver indican que esta hipótesis puede ser correcta.

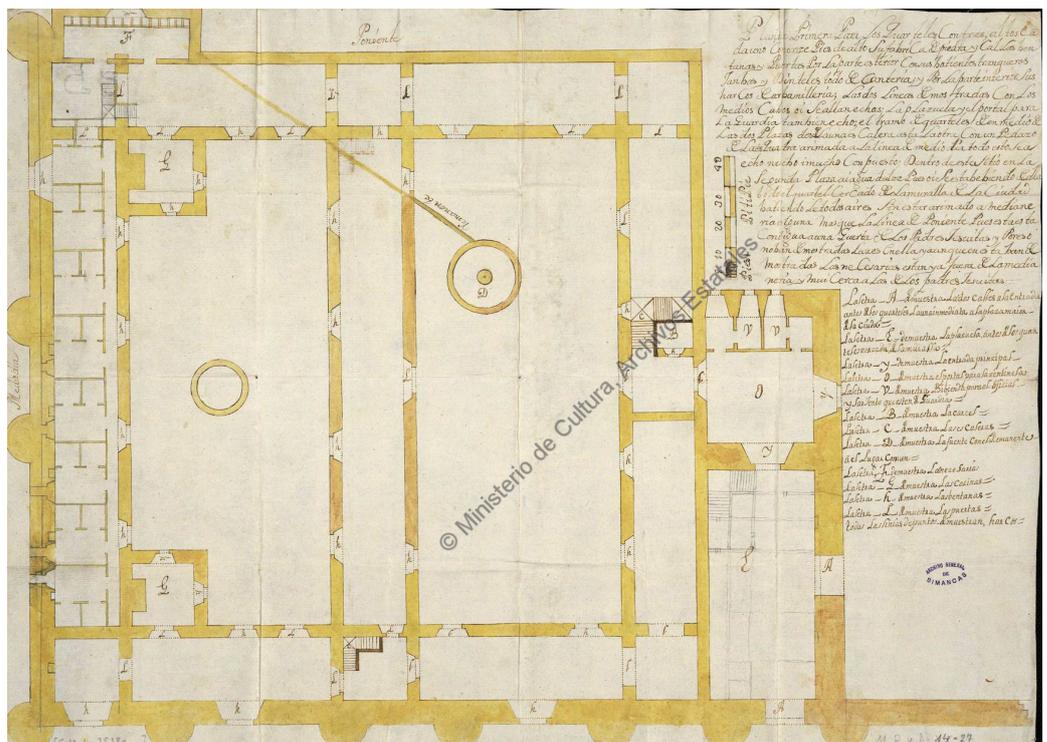
Figura 5.27

La figura 5.27 representa el plano de 1749 de Juan Gómez Parral. La leyenda que contiene dice:

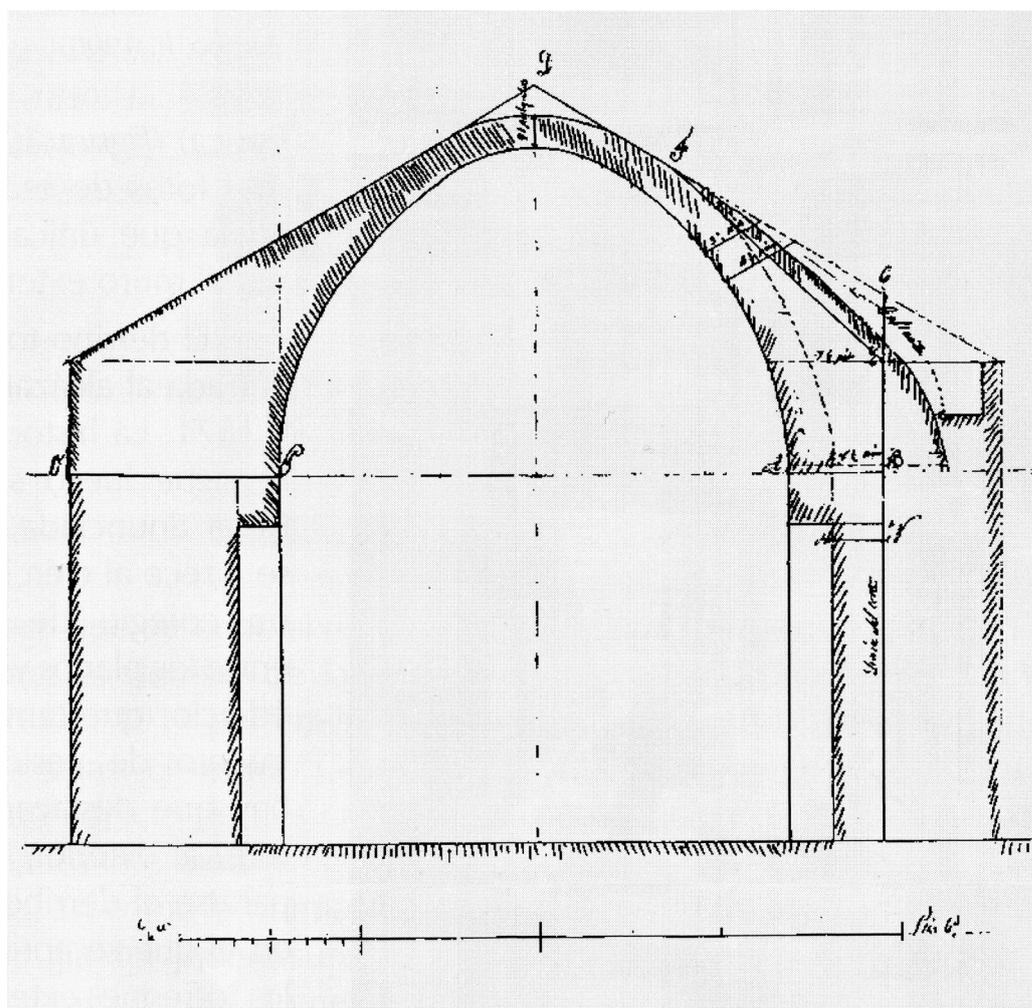
Figura 5.31

Figura 5.31. Ildfonso Vázquez de Zúñiga, Sección de la bóveda apuntada en la entrada al Alcázar, Ávila, 1862 (AHPAv. Diputación. 2836-10/1)

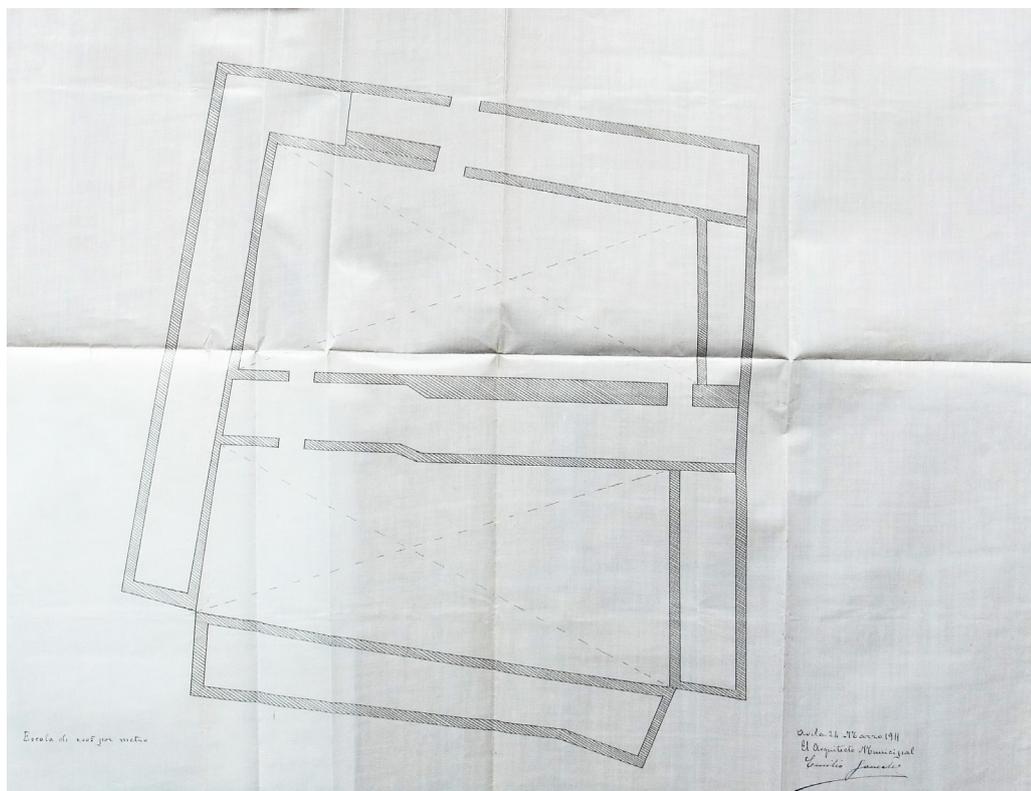
Figura 5.34

Figura 5.34. Plano de Emilio González, Interior del Alcázar, 1911. Procedente del Archivo Municipal de Ávila (AHPAv. Ayto. 00070028)

La figura 5.34 es la planta de la zona interior del Alcázar que dibuja Emilio González en 1911. Es quizá el documento que reproduce de forma más fidedigna la distribución interior del Alcázar. En el podemos comprobar como la

representación de las crujiás es muy diferente a las que se reflejan en los planos de 1749 y 1750. Las respectivas a este plano no son ortogonales y sí que se corresponden con morfología irregular que presenta este espacio realmente.

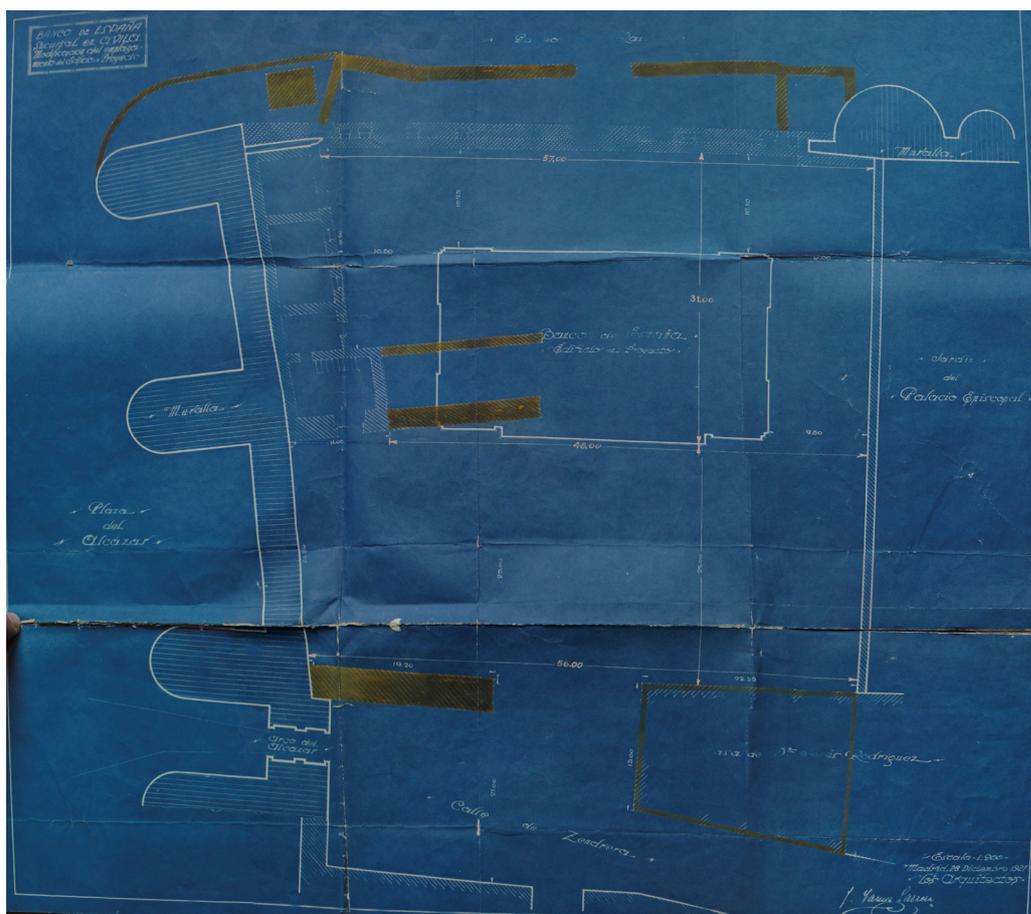
Figura 5.35

La figura 5.35 representa el plano dibujado por el Arquitecto José Yarnoz en 1928 con motivo de su proyecto de construcción del Banco de España.

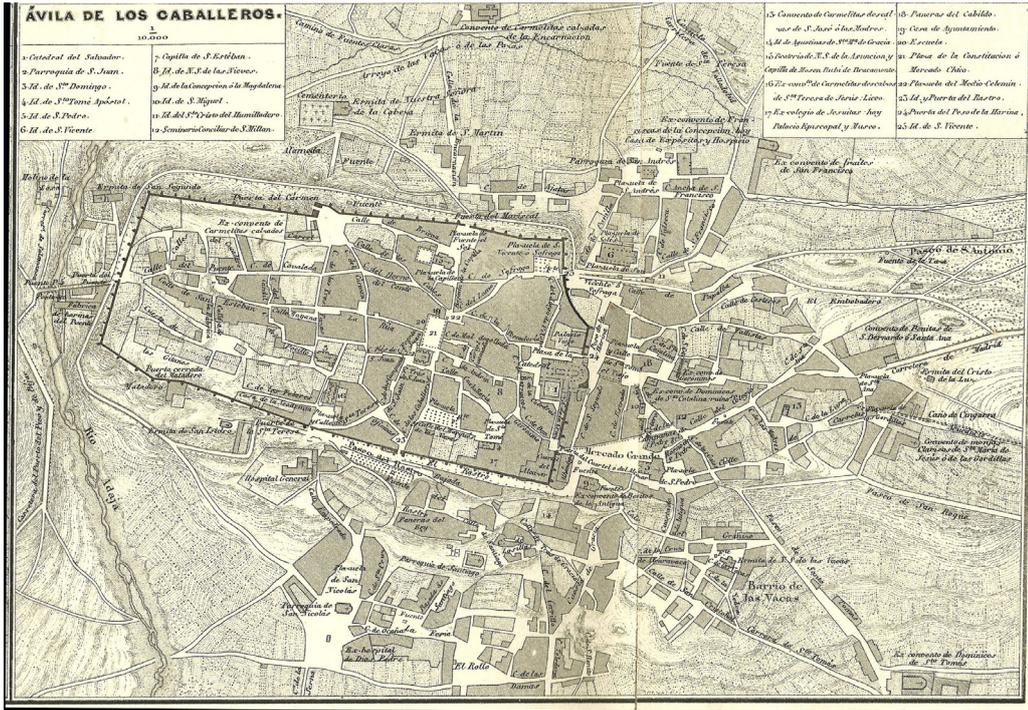
Figura 5.38

Vemos como en la Figura 5.38, Plano de Ávila de D. Francisco Coello, de 1864 y la figura 5.39, Plano de la guía del viajero de 1886 de Emilio Álvarez, la representación del Alcázar ha cambiado. Se refleja

Figura 5.38. Francisco Coello, Plano del Atlas del Diccionario Geografico-Estadistico-Historico de Espana y sus Posesiones de Ultramar, Ávila,1864. Imagen tomada de la colección de José Luis Pajares.

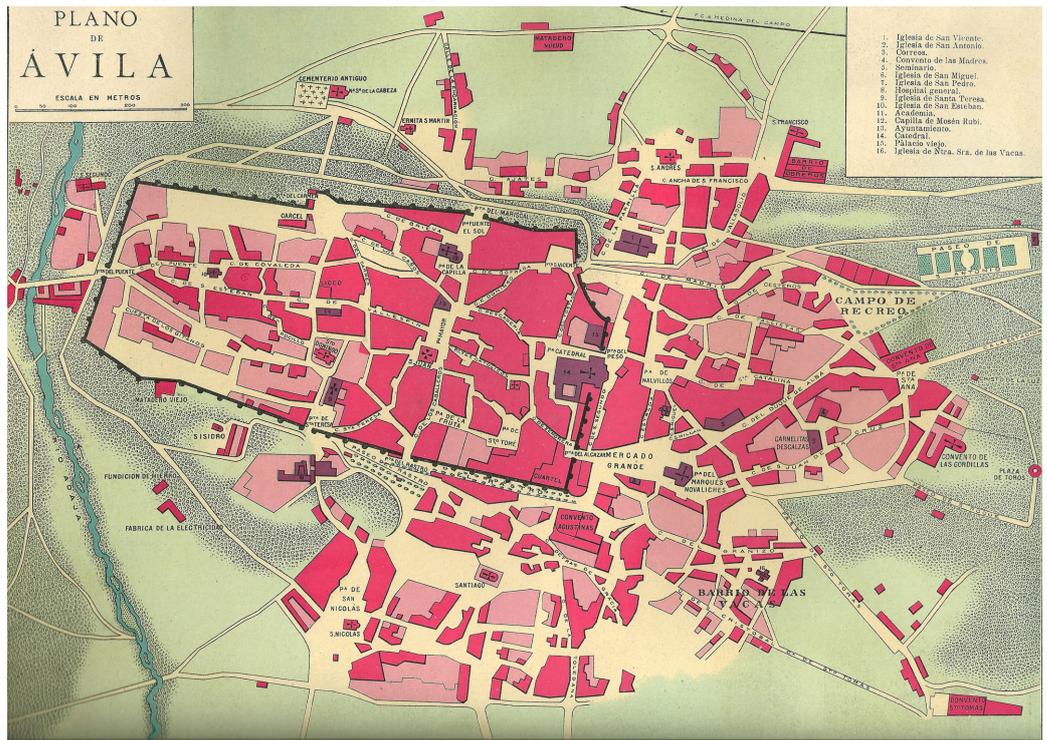
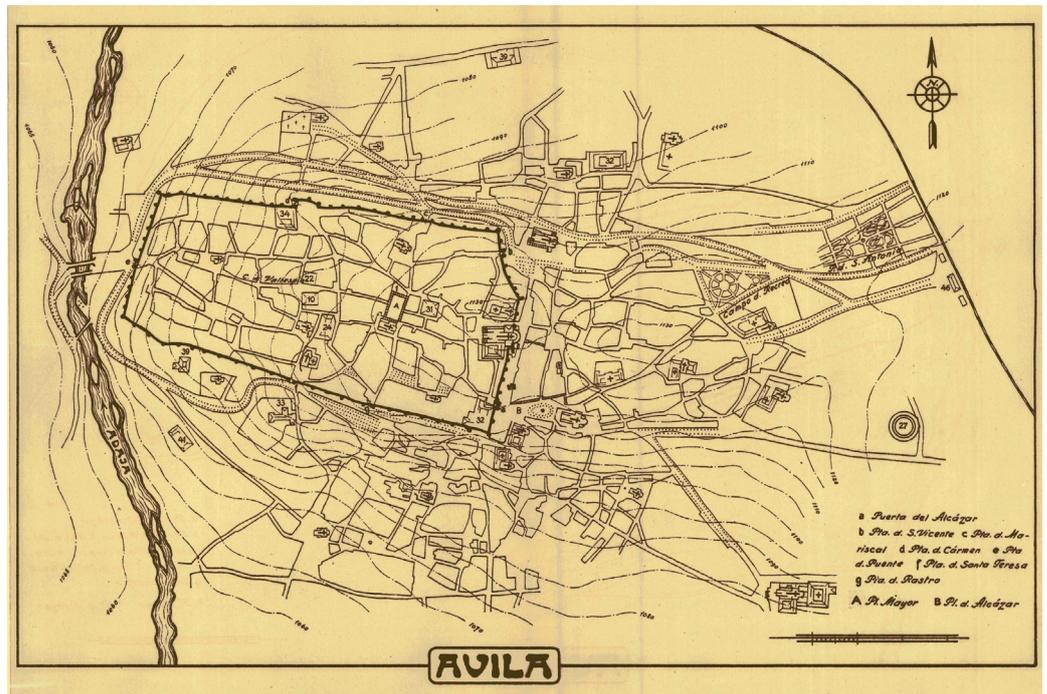
En las figuras 5.40 y 5.41 podemos observar como se sigue representando al Alcázar con la misma morfología que en el plano de 1886, cosa que sabemos que no sería cierta por los datos históricos.
