TRABAJO FINAL DE MÁSTER

# Las improntas de la historia

Aproximación a la reconstrucción virtual del desaparecido alcázar de Ávila

UNIVERSITAT  
POLITÈCNICA  
DE VALÈNCIA

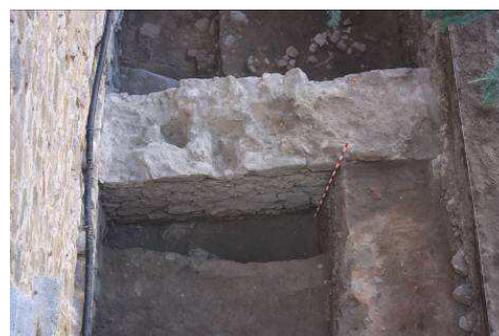
Figura 5.64

Figura 5.64. Blas Cabrera González. Intervención arqueológica Plaza Adolfo Suárez. Antiguo Alcázar de Ávila. Parte I. Informe inédito. Castelum S.Coop. Arqueología y Gestión del Patrimonio. 2010 p.44

Esta precisión además se corrobora con los resultados obtenidos en una cata arqueológica en la zona que dejó al descubierto los muros perpendiculares al lienzo este correspondientes al interior del alcázar que se ven en la figura 5.64 y 5.65.

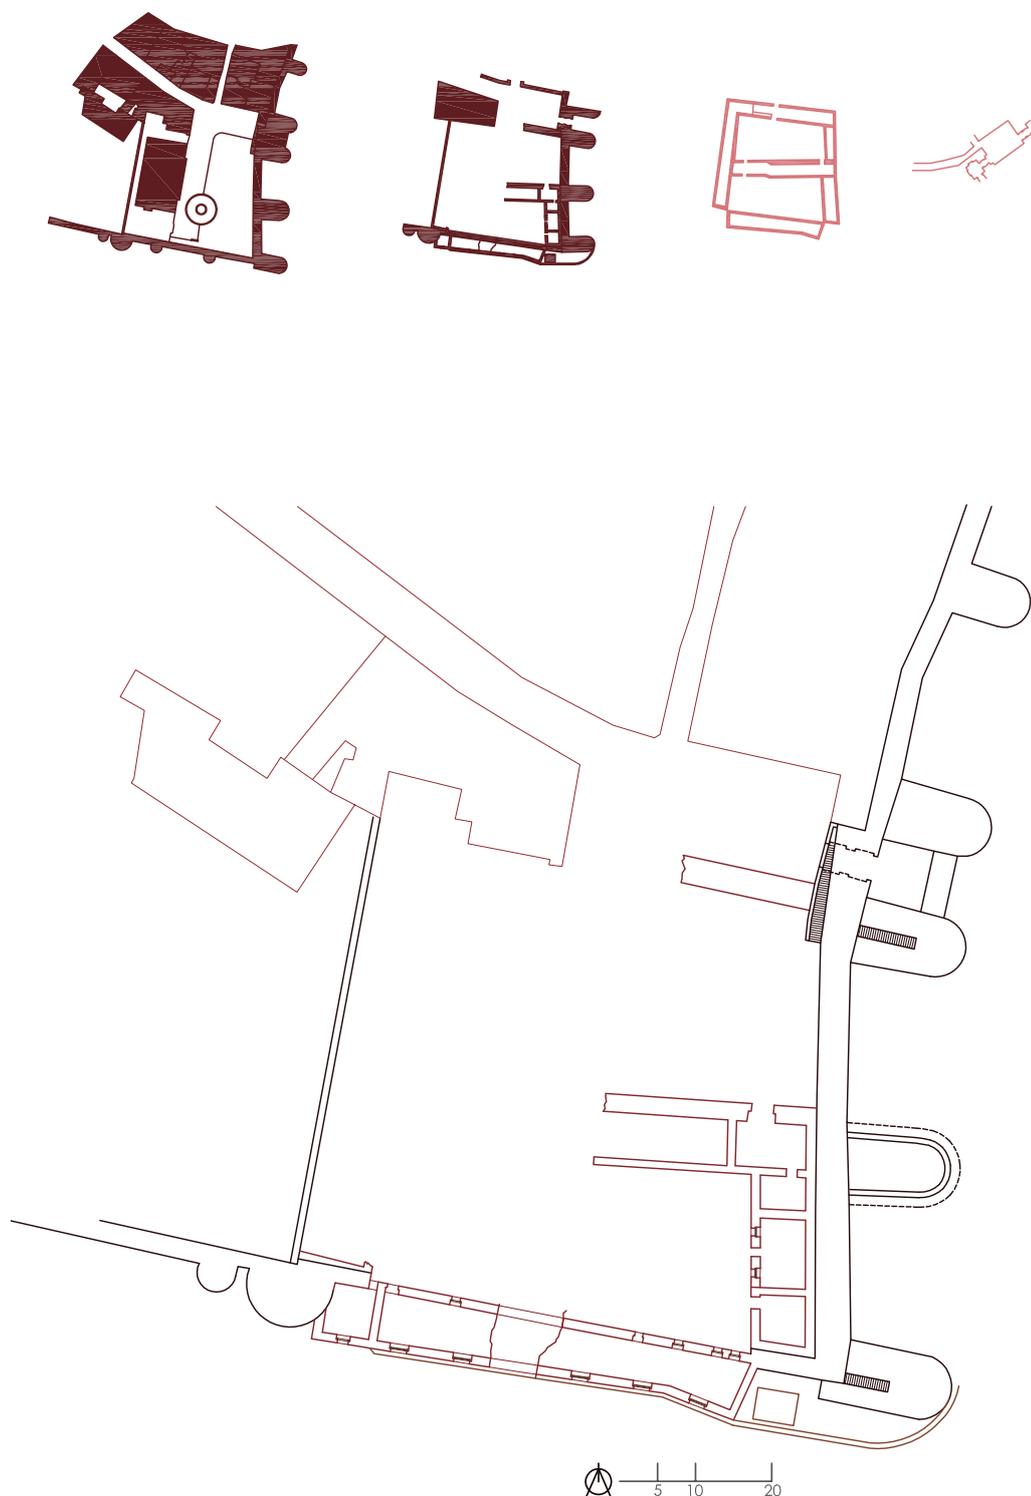
Figura 5.65

Figura 5.65. Víctor Velayos,  
*Planta del Alcázar*. Unión  
planos 2015 y 1927. 2015

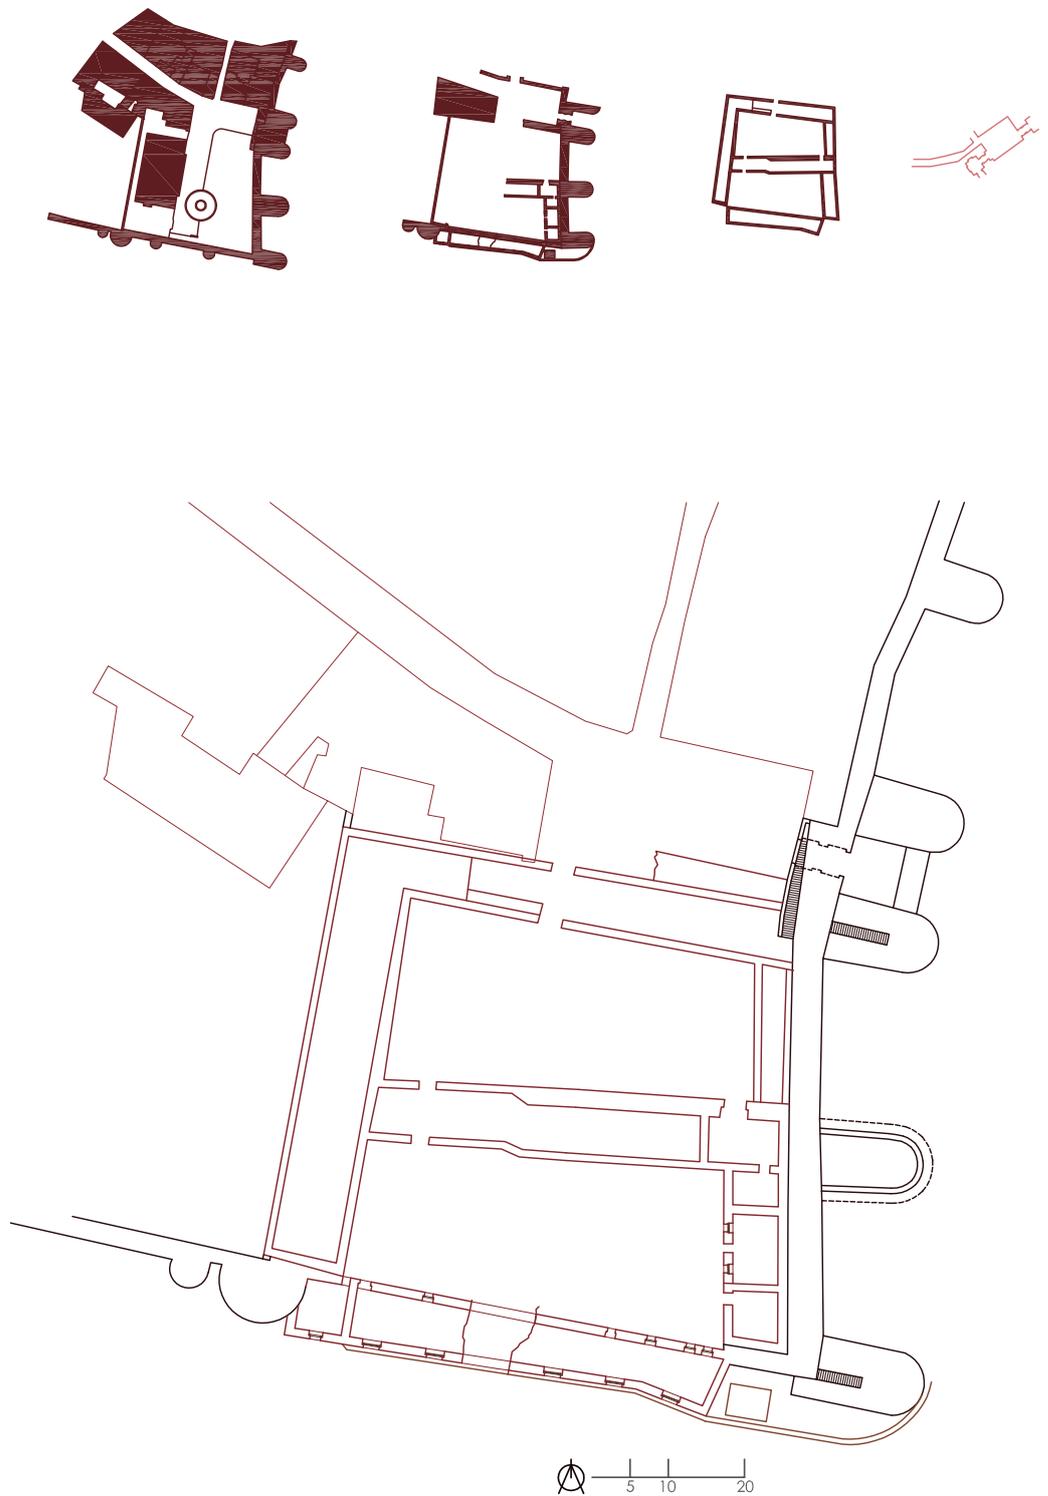
Figura 5.66

Figura 5.66. Víctor Velayos.  
*Planta del Alcázar. Unión  
de los planos de 2015, 1927  
y 1911. 2015*

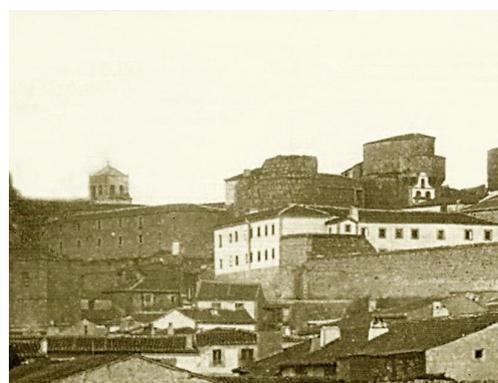
Figura 5.69

El ritmo de las ventanas de la Galería de Oficiales que muestra la figura 5.69.

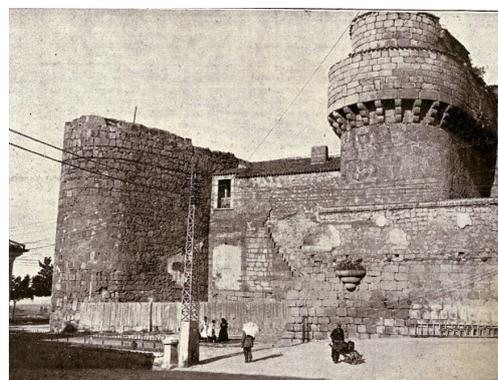
Figura 5.70

La situación de la barabacana, completando el cierre de todo el lienzo Sureste hasta llegar a la Alhóndiga donde ya no se tienen datos. Inclusión de una garita de vigilancia, como queda patente en la figura 5.70

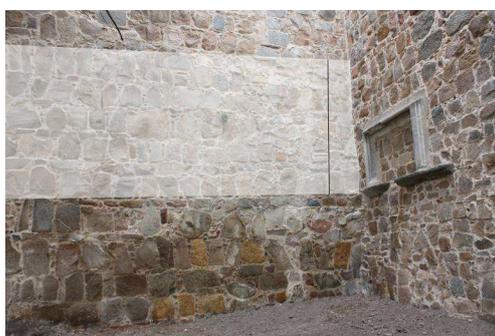
Figura 5.78

Figura 5.78. Altura de las plantas del Alcázar.

Para calcular la altura de las crujeas interiores se ha tenido en cuenta las improntas que dejaron los forjados en los muros, siendo ese testigo las chimeneas que se encuentran en el interior del lienzo Este. (Figura 5.78)

En la documentación escrita se señala que las crujeas costaban de tres plantas cada una, menos la crujía sur, o Galería de Oficiales. Todas ellas de 11 pies de alto, medida aproximada a lo obtenido en la figura 5.78

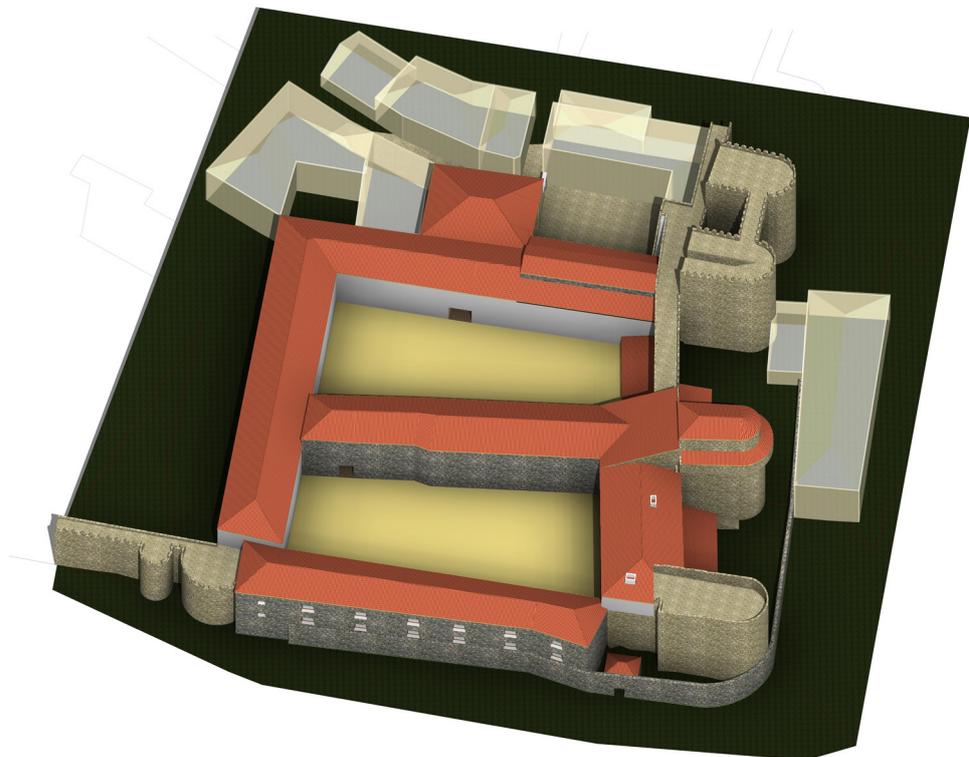
Figura 5.81

Figura 5.81. Víctor Velayos  
*Volumen Planta con  
cubiertas.* 2015

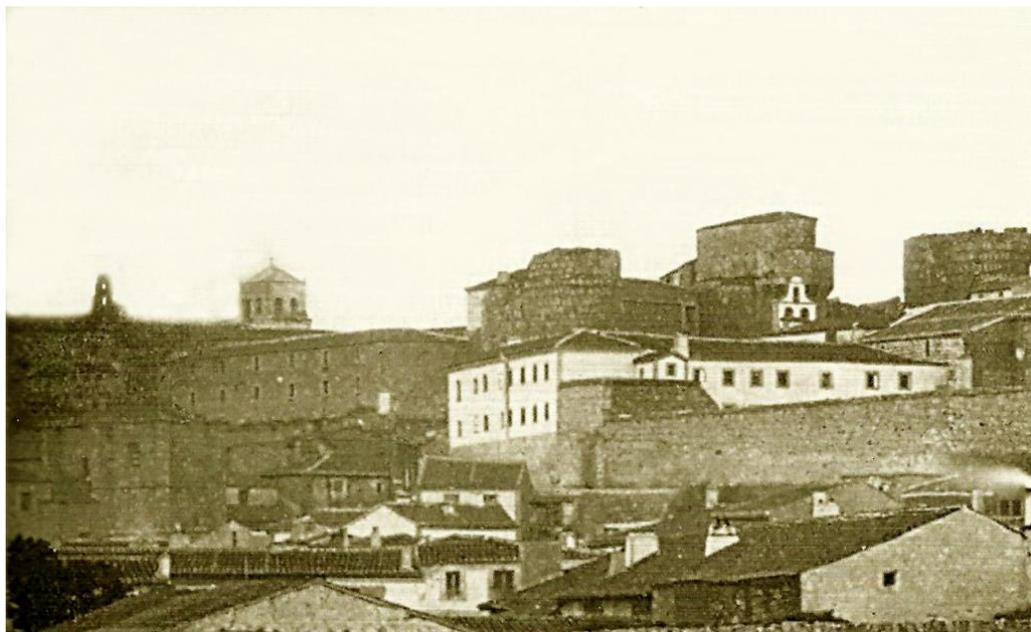
Figura 5.82

Figura 5.82. Isidro de Benito. Alcázar y convento de la Magdalena. h.1900. Imagen tomada de la colección de José Luis Pajares.

La figura 5.82 es una de la fotografías que más información nos da sobre el Alcázar de todas las que se han recopilado.

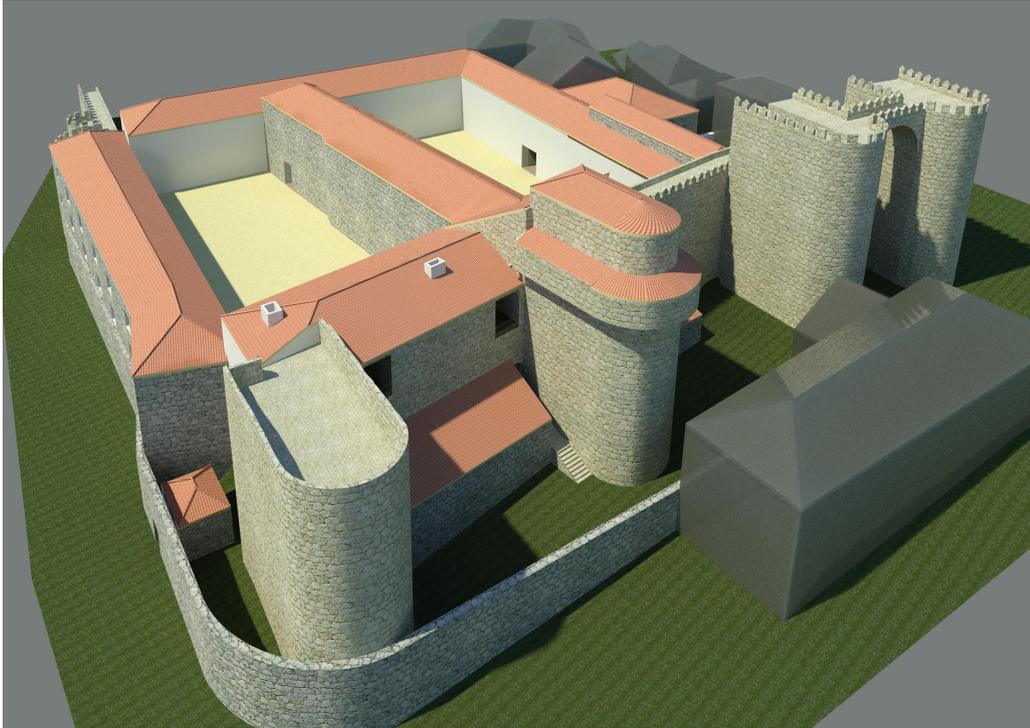
Figura 5.83

Figura 5.83. Víctor Velayos.  
*Vista aérea del Alcázar.*  
2015

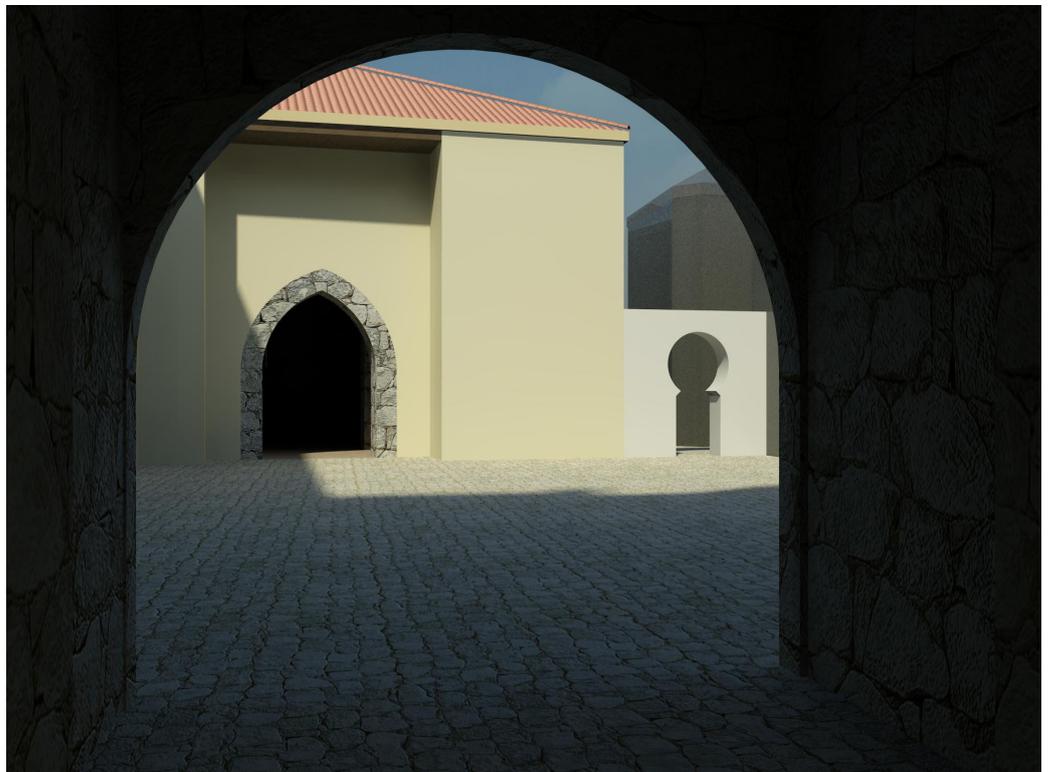
Figura 5.84. Vista desde el interior del arco de la Puerta del Alcázar

En la figura 5.84 se ve la vista que se tendría de la plazuela desde el interior del arco de la Puerta del Alcázar de la Muralla.

En ella podemos ver dos arcos. El arco apuntado es el arco de entrada al Cuerpo de Guardia. Se sabe que era así su forma gracias a los escritos de la época, como se ha reflejado anteriormente en otros apartados y también debido al grabado que se muestra en la figura 5.85.

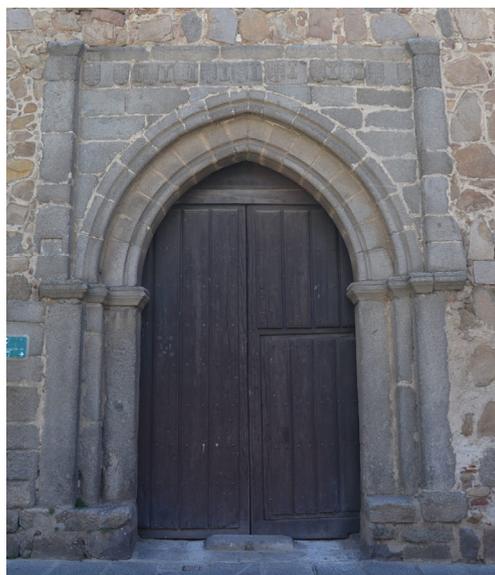
Figura 5.86

Figura 5.86. Víctor Velayos. Puerta de los Dávila. 2015

Hay varios ejemplos de puertas góticas en la ciudad de Ávila, por lo que pudo tener un aspecto parecido al que se muestra en la imagen 5.86.

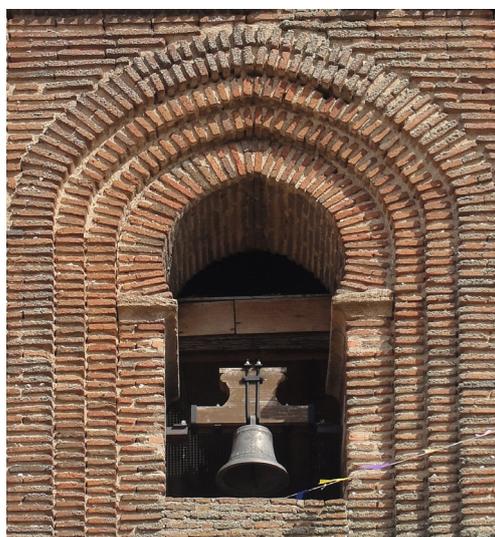
Figura 5.87

Figura 5.87. Víctor Velayos. Arco de la iglesia de San Martín. 2015

En la figura 5.87 vemos un ejemplo de un arco mudéjar en la ciudad de Ávila, por lo que el arco que cerraba la plaza podría tener una morfología parecida.
