CONSOLIDANTES PARA SOPORTES PÉTREOS CON
MANIFESTACIONES DE ARTE RUPESTRE EN LA
COMUNIDAD VALENCIANA.

ANÁLISIS PRÁCTICO EN
COVA REMÍGIA (BARRANC DE GASSULLA-ARES DEL MAESTRE).

DOCTORANDA: GEMMA BARREDA USÓ.
DIRECTORAS DE TESIS: DRA. M^a ANTONIA ZALBIDEA MUÑOZ.
DRA. JULIA OSCA PONS.

Valencia, enero 2016

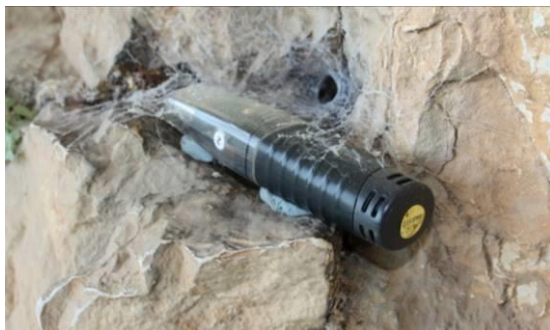
Figura 1. Modelo de *DATALOGGER LOG32* utilizado en esta investigación para realizar mediciones de temperatura y humedad.

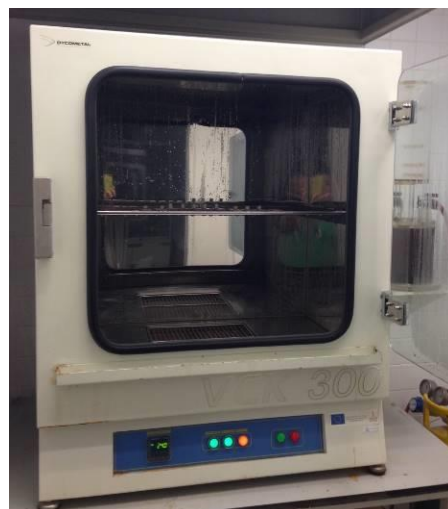
Figura 4. Cámara de corrosión modelo *VCK300 de Dycometal*, utilizada en esta investigación, (Laboratorio de análisis físico-químicos). Instituto Universitario de Investigación de la Universitat Politècnica de València de la UPV.

El ensayo de corrosión Kesternich ha sido concebido para simular atmósferas industriales o urbanas mediante la formación de una atmósfera artificial, añadiendo al aire dióxido de azufre. Consiste en la ejecución de una serie de ciclos de 24 horas. La primera fase del ciclo comprende la introducción de las probetas en el interior de la cámara durante 8 horas, a la temperatura de 40°C, con aire en el cual se ha introducido 0,2-2 l/g de SO₂, y con humedad relativa de 100%. En la siguiente fase, de 16 horas, las probetas quedan expuestas a temperatura ambiente con ventilación natural.

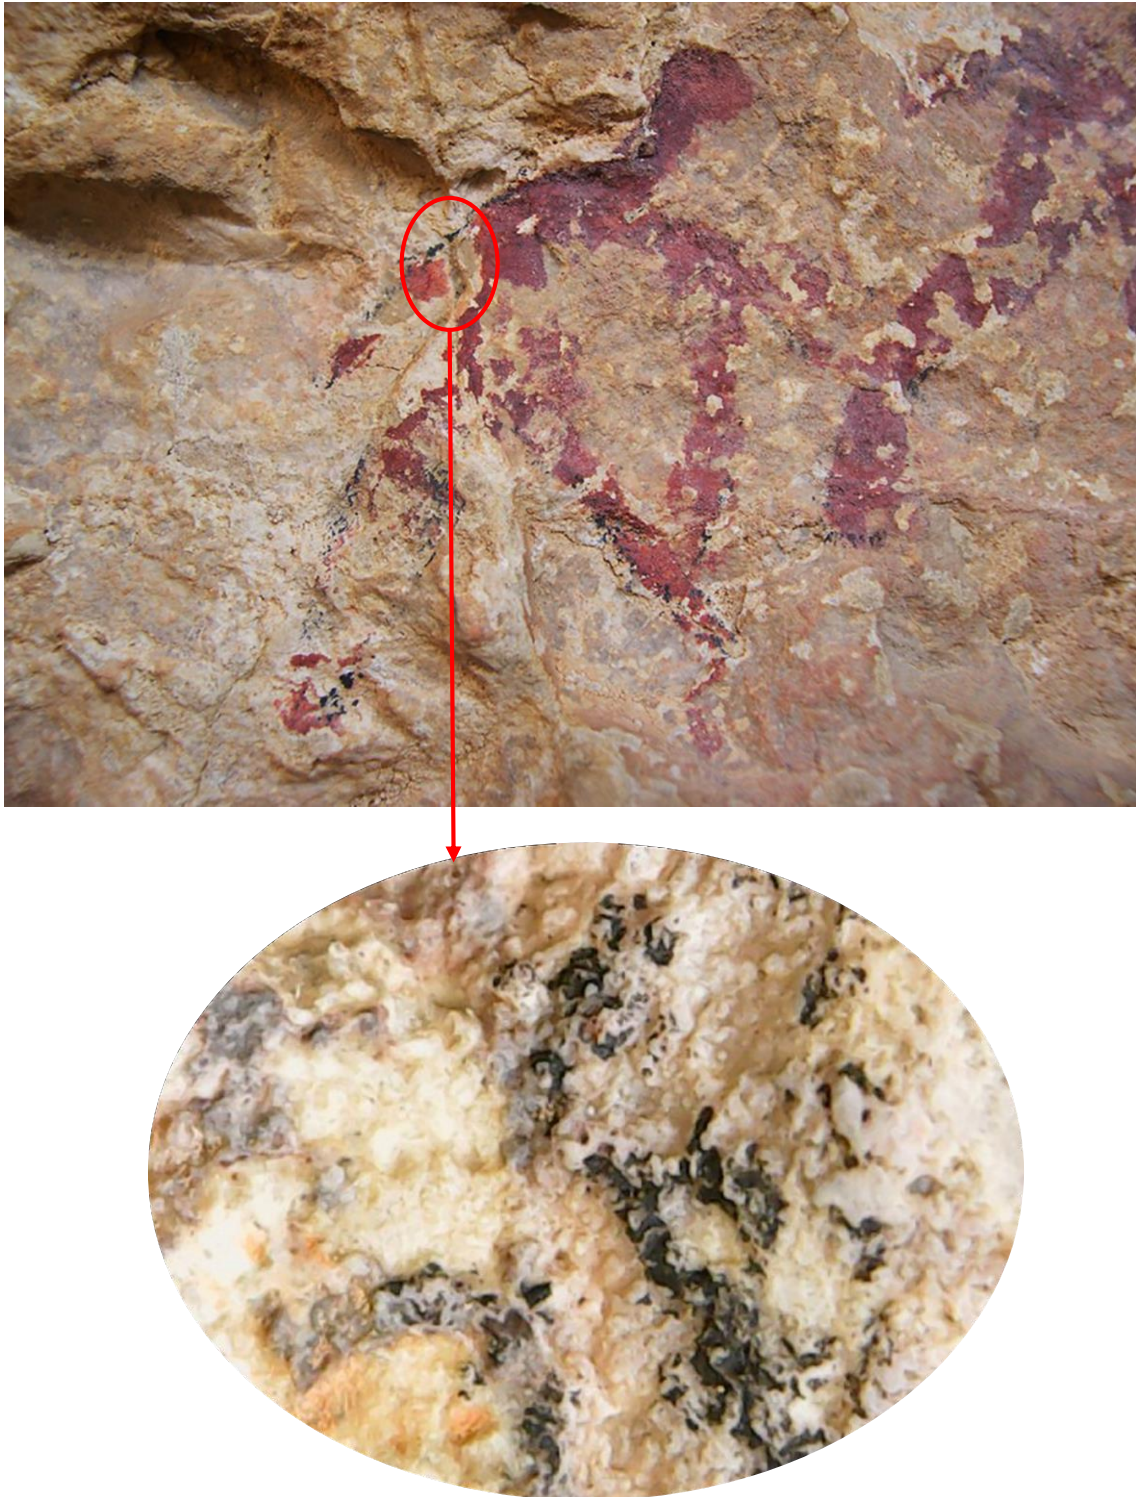
Figuras 131. Imagen superior: perfilado de las pinturas con grafito, Cavidad IV. Cova Remígia. Imagen inferior: detalle del grafito (imagen realizada con microscopio portátil *DigiMicroscope USB reflecta*).

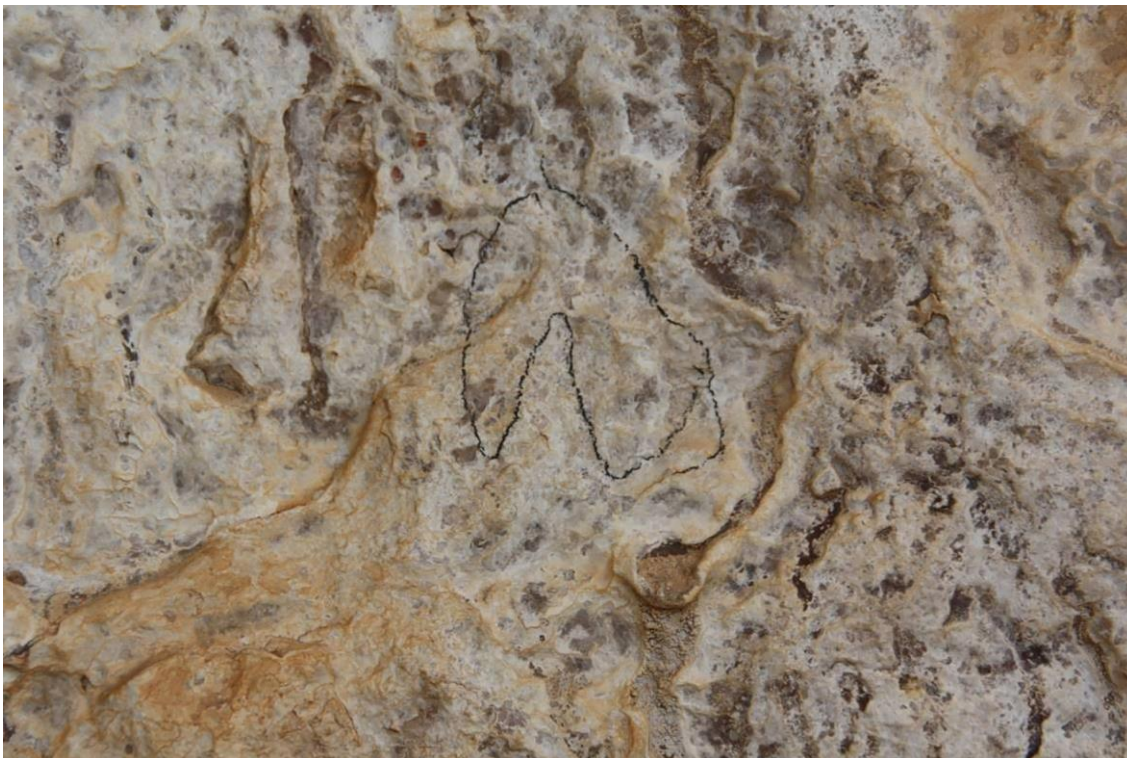
Figura 134. Grafiti realizado con lápiz, ubicado en la Caverna VI (Cova Remígia).

Además de la degradación descrita, que realizaron los investigadores silueteando las figuras, se han observado pequeños trazos de lápiz de grafito realizados por una acción vandálica en la *Cavidad VI* (Figura 134).

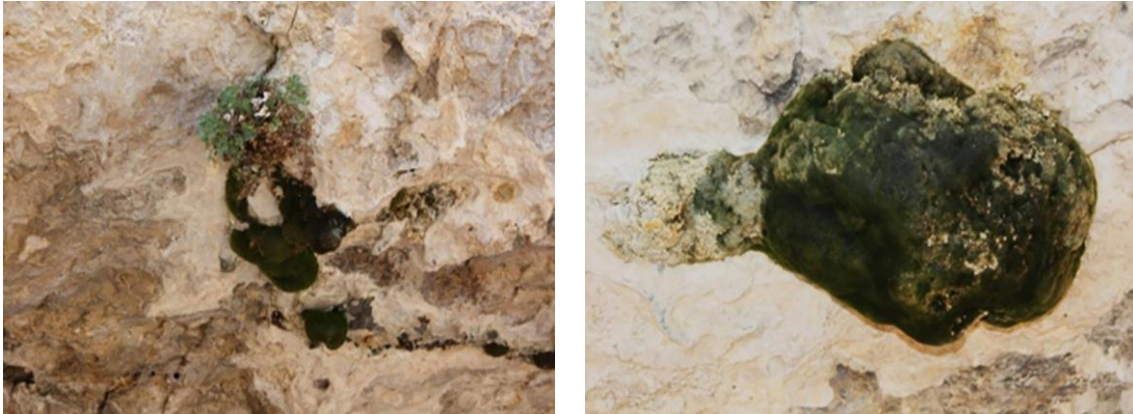
Figura 137-138. Alteración biológica de la superficie pétreo de Cova Remígia. Presencia de plantas superiores e inferiores (musgo).

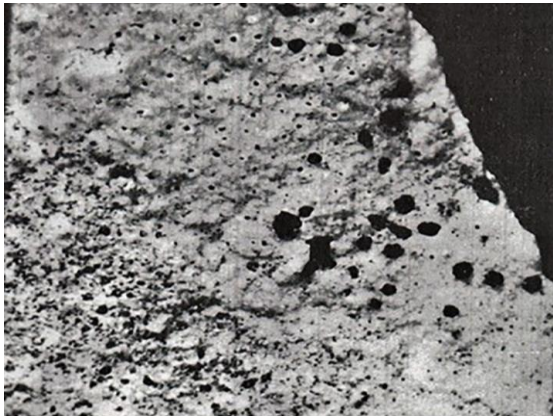
Figura 149. Muestra tomada en la *Cova de la Saltadora* (Coves de Vinromà-Castellón). Se observa el foco de hongos destructores del soporte pétreo.

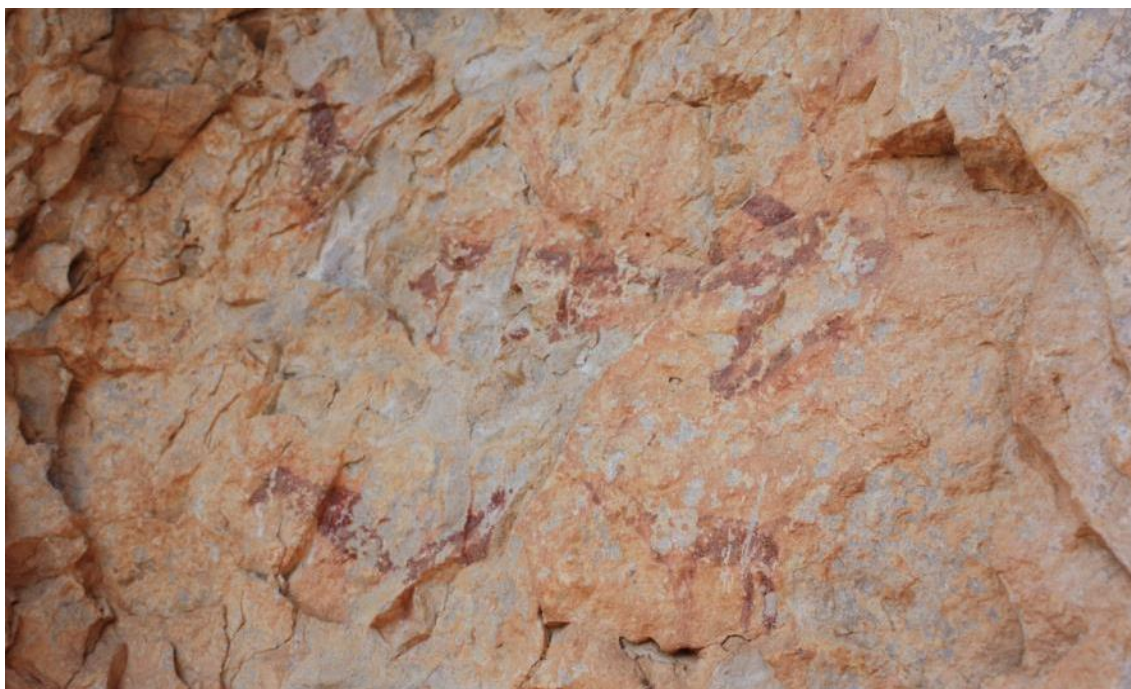
Figura 159 Grupo escénico nº 3, alteración de tipo mecánico: fisuras y descamación superficial. *Cavidad I* (Cova Remígia-Ares del Maestre).

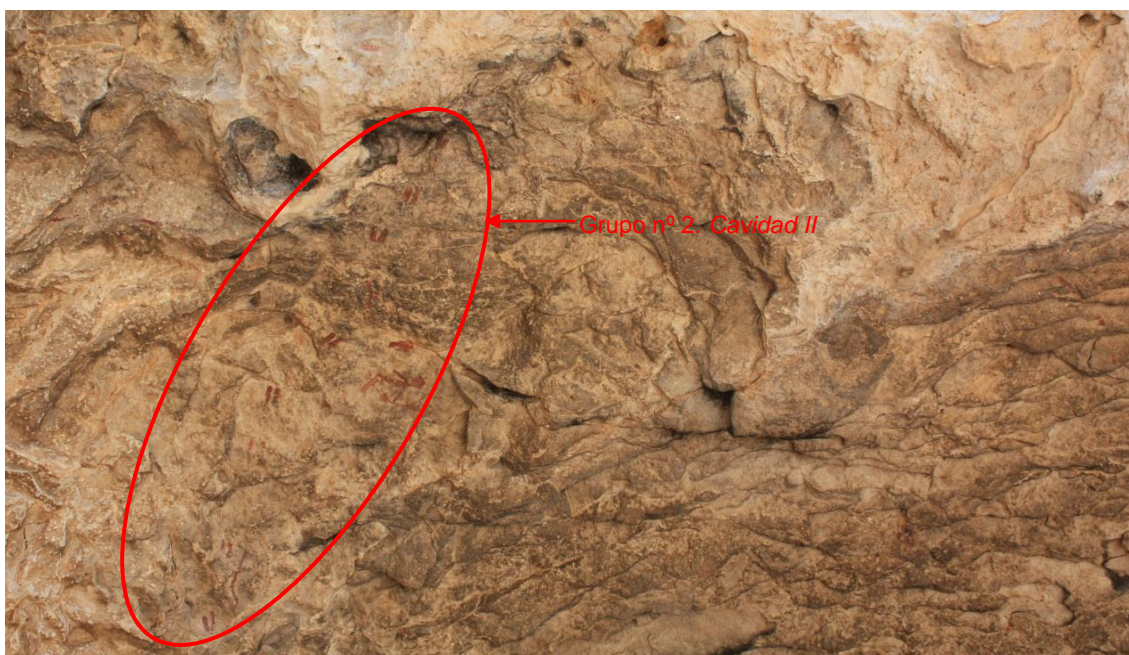
Figura 165. Grupo nº 2, ubicado en la *Cavidad II* (Cova Remígia-Ares del Maestre). Afectado por la colada de la zona superior (en la visera) de la oquedad. Presenta pequeñas pérdidas de soporte y pulverulencia puntual en la zona superior.

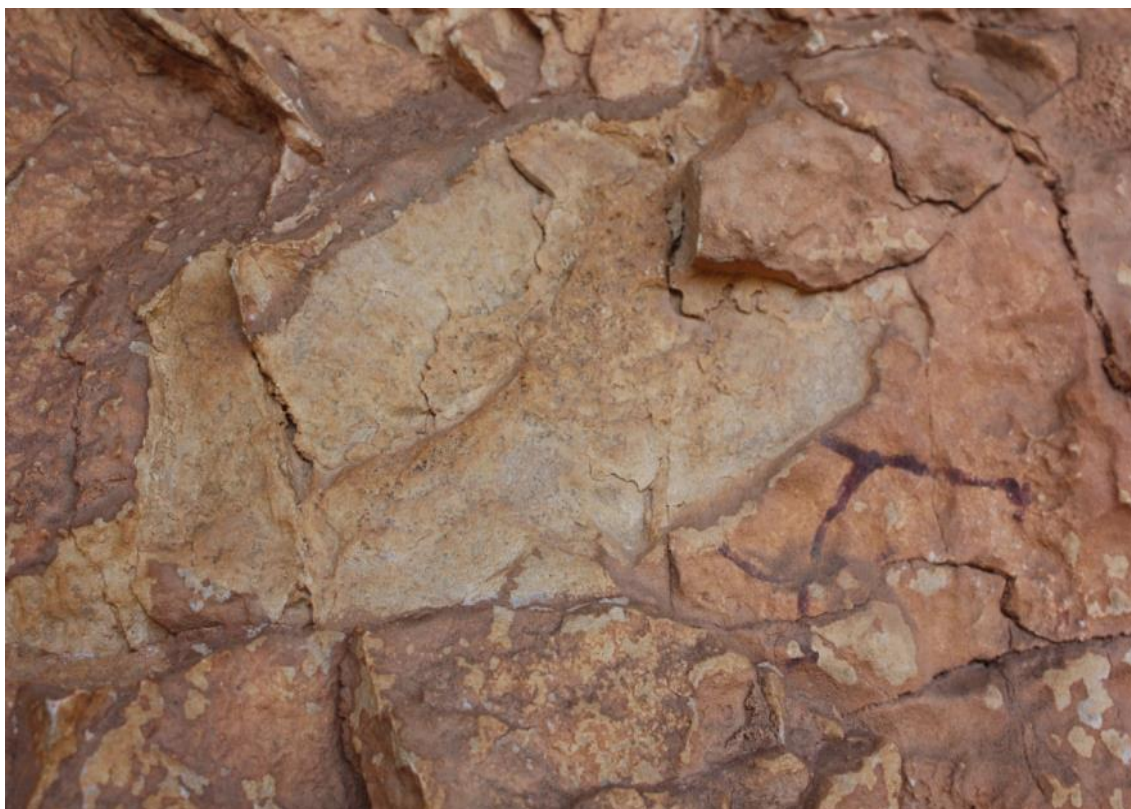
Figura 178. Alteración antrópica, ha ocasionado un importante desprendimiento de soporte pétreo, afecta a una de las figuras de un arquero del grupo nº 16 de la *Cavidad III* (*Cova Remígia-Ares del Mestre*).

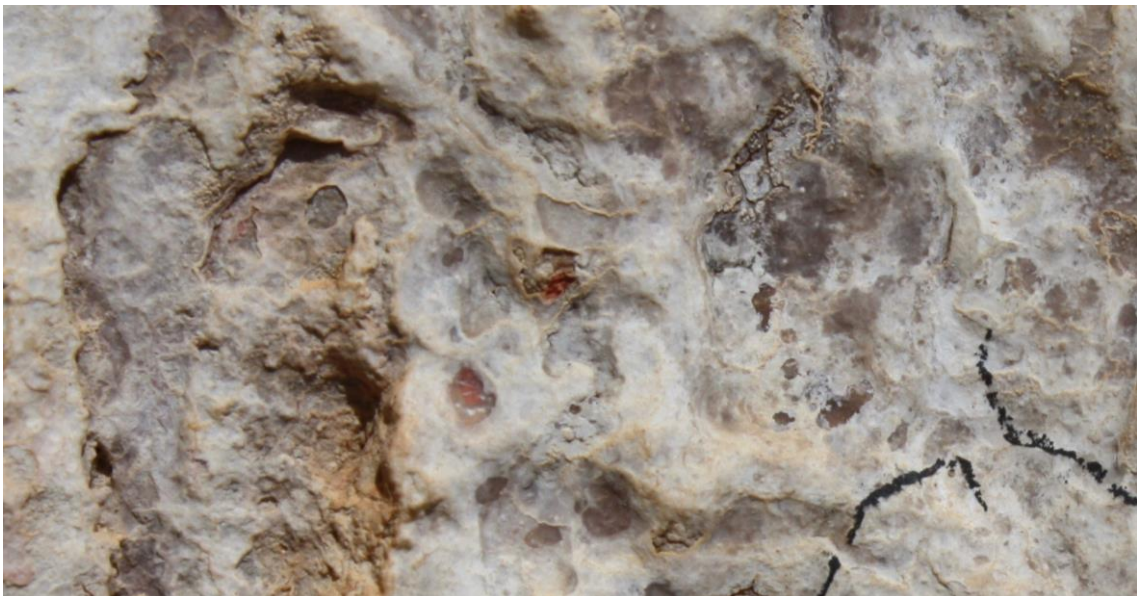
Figura 218. Degradación del soporte ocasionado por la costra de carbonato cálcico. Esta, ha sellado la superficie pétreo, sepultando debajo posibles representaciones, en la imagen se observan dos puntos de pigmento que podrían haber pertenecido a alguna figura. En la parte inferior derecha parte de un grafiti realizado con lápiz. *Cavidad VI* o *pared derecha* (*Cova Remígia-Ares del Maestre*).

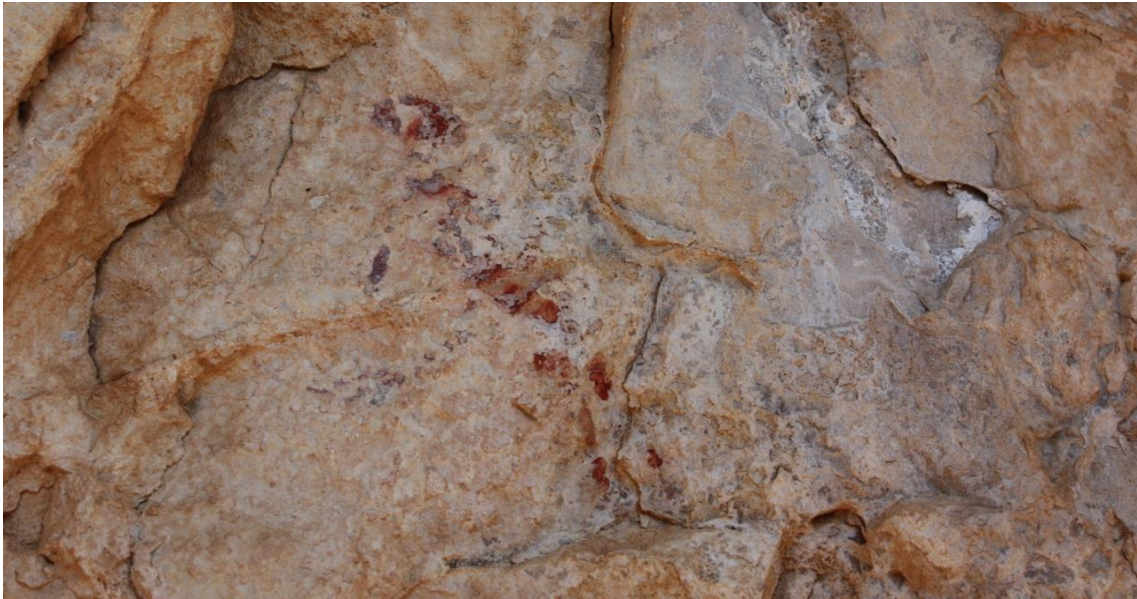
Figura 219. Restos de la representación de un posible arquero. Las escorrentías han generado alteraciones físico-químicas en la superficie, ocasionando disolución del sustrato pétreo, descamación, fracturas, rupturas con desprendimiento de soporte. *Cavidad VI o pared derecha (Cova Remígia-Ares del Mestre).*

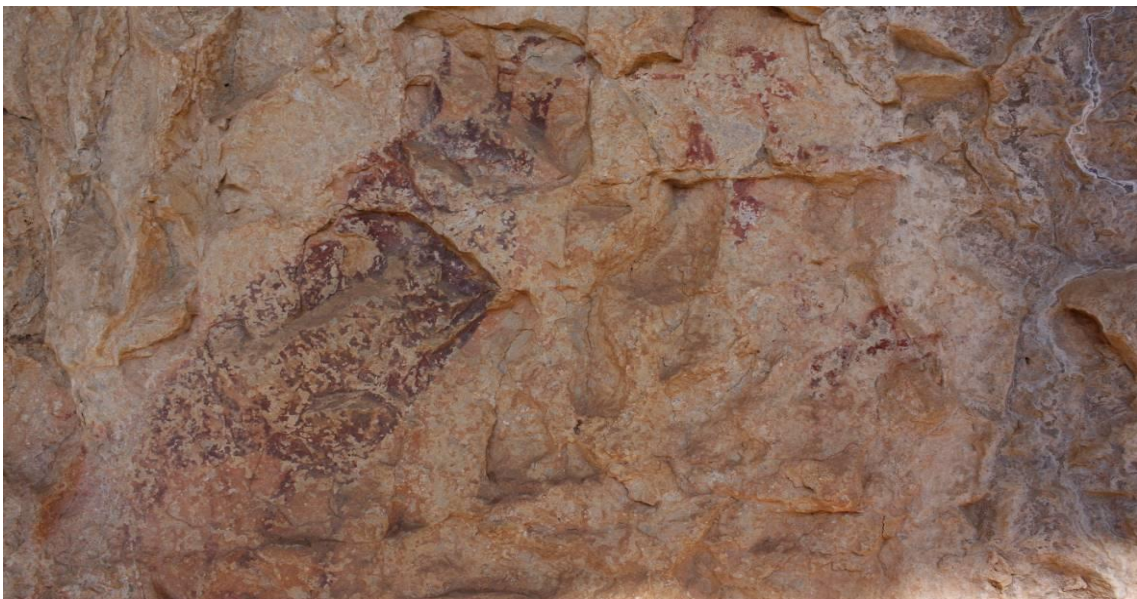
Figura 220. Representación de un bóvido, en posición de huida hacia abajo. La cabeza muy erosionada, casi ha desaparecido, el resto del cuerpo está muy erosionado. A su lado se aprecian los restos de dos arqueros en muy mala conservación. Las escorrentías han generado alteraciones físico-químicas en la superficie, ocasionando disolución del sustrato pétreo, descamación, fracturas, rupturas con desprendimiento de soporte. Alteraciones que presenta la *Cavidad VI o pared derecha (Cova Remígia-Ares del Mestre).*

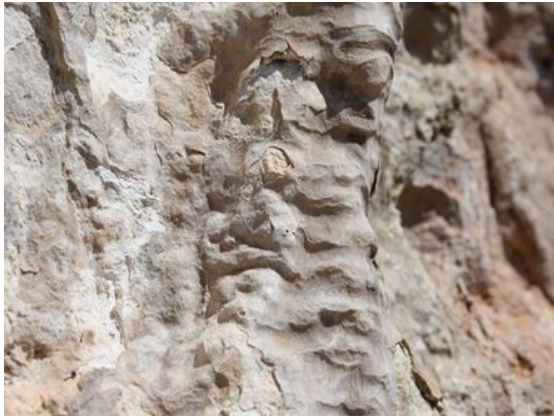
Figura 221. Formación estalacmítica generada por una colada. Alteración del soporte de la Cavidad VI o pared derecha (Cova Remígia-Ares del Maestre).

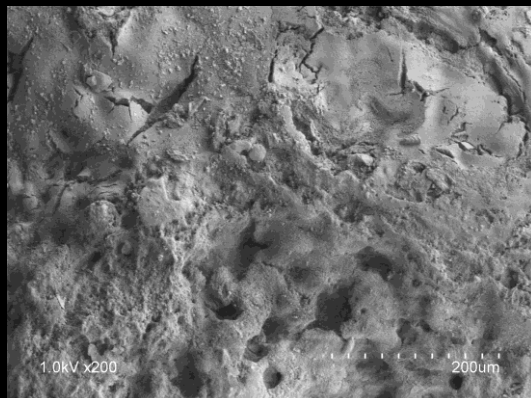
Figura 399. Superficie pétreo tratada con *CaLoSiL IP5®*, tras los ciclos de envejecimiento acelerado. Se observa la formación de grietas en las zonas donde la acumulación del consolidante es significativa.

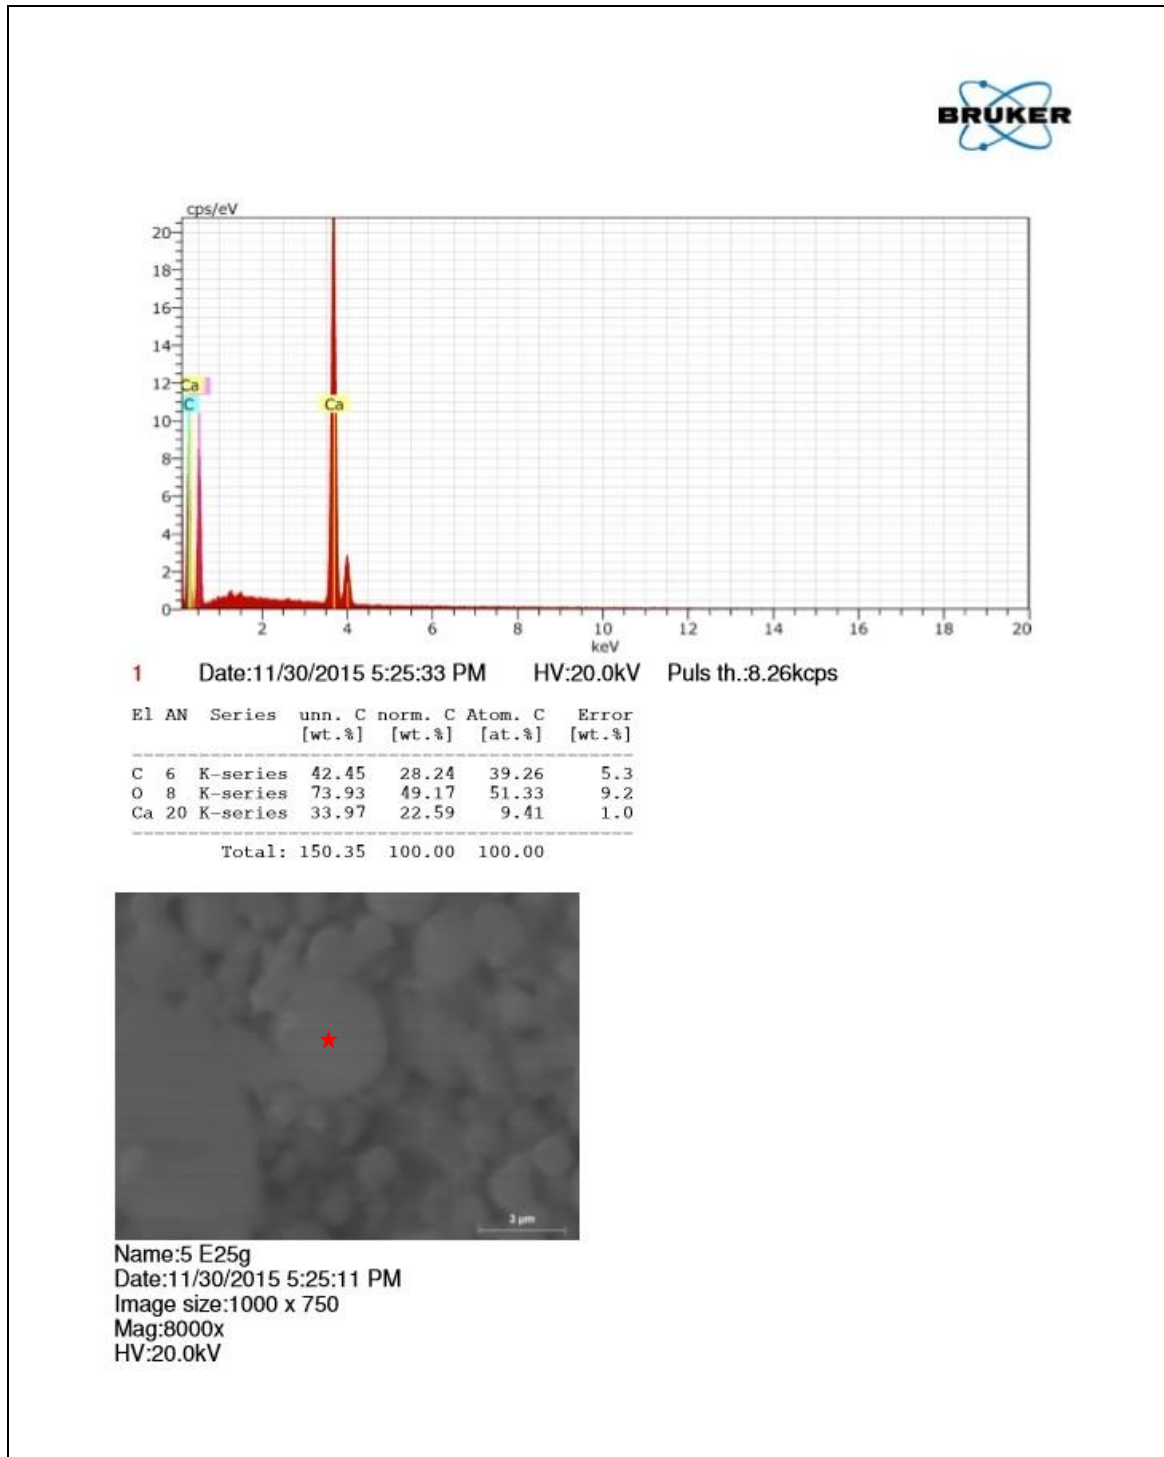
Gráfica 53. Microanálisis de rayos X (SEM-EDX), realizado a la probeta 5 tratada con *CaLoSiL E25 grey®*, sobre las estructuras esféricas, surgidas tras los someter la muestra a ciclos de envejecimiento acelerado.
