PFG – ANÁLISIS Y DIAGNÓSTICO PATOLÓGICO DE UN EDIFICIO A DEFINIR

IGLESIA DE LOS SANTOS JUANES

ESTUDIO HISTÓRICO Y PROPUESTA DE INTERVENCIÓN

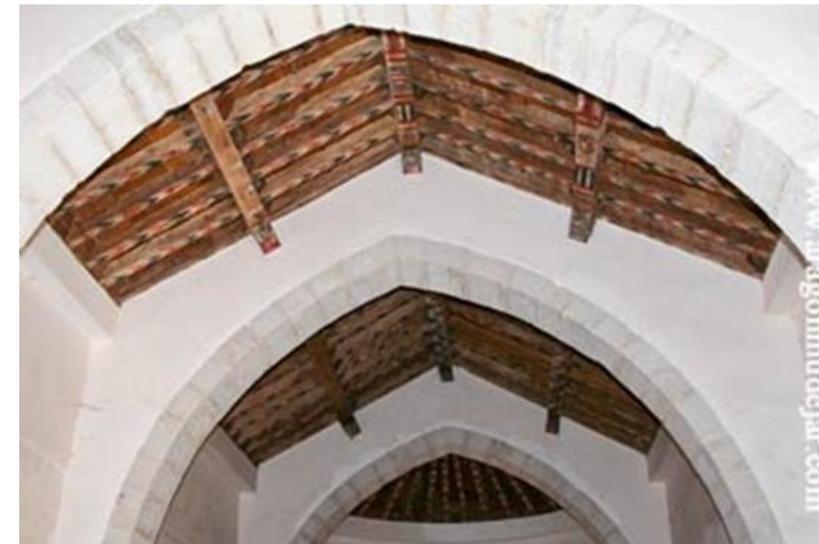
Arquitectura de arco diafragma son aquellas que se conforman mediante una serie de arcos de fábrica, paralelos entre sí, sobre los que se construye la cubierta del edificio. El techo es generalmente de madera, pero en este caso puede ser piedra o bóvedas. La cubierta se dispone comúnmente a dos vertientes, pero también puede construirse plana. El techo, salvo enmascaramientos queda aparente al interior.

Figura 20: Sistema de arcos diafragmáticos.

Puesto que se precisa gran cantidad de madera, y a mediados del siglo XII la madera se guardaba para los navíos, surgió una vertiente con la invasión árabe en la que se utiliza la misma organización estructural pero se realizan completamente de piedra.⁸

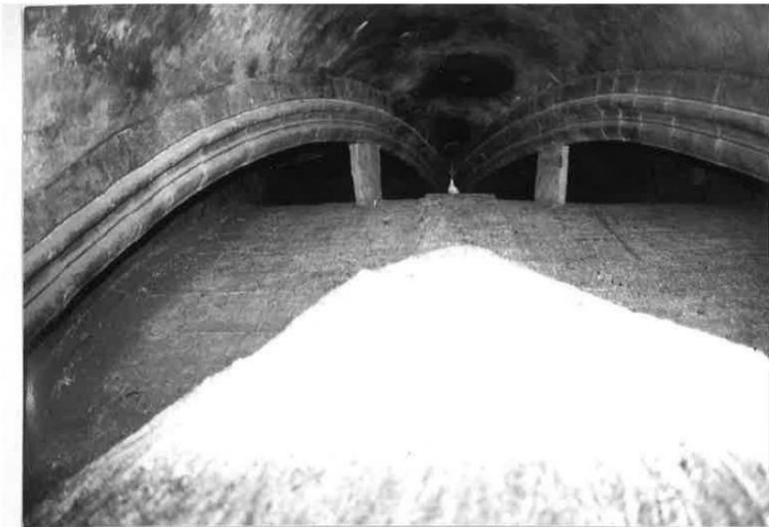
Fig. 27. Fotografía extradós luneto barroco. Fuente: (Estellés, J.J)

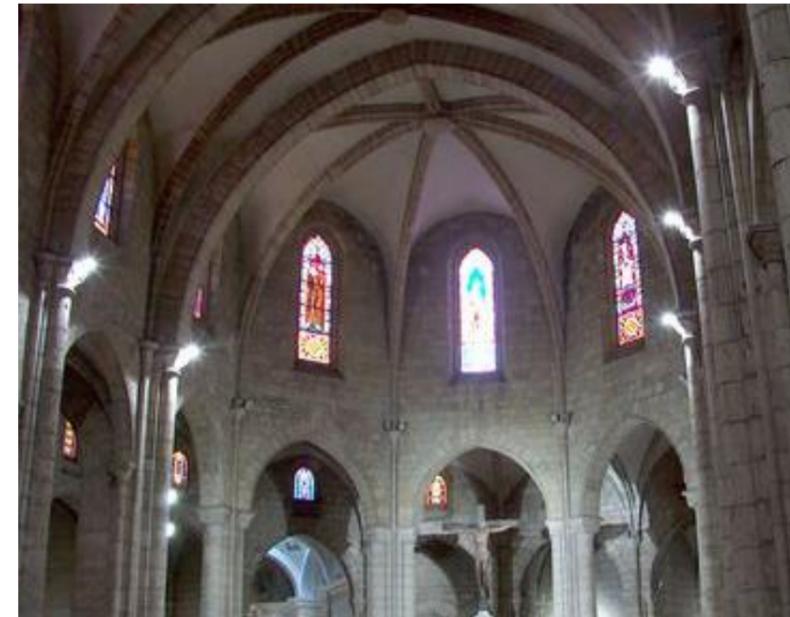
La primera iglesia tenía 5 crujías, ábside recto orientado, dos puertas laterales, arcos apuntados, capillas laterales entre los espacios creados por los contrafuertes asumidos por el muro en el interior del edificio, y pequeños ventanales en la parte alta de estas capillas, siguiendo pues una estructura diafragmática.¹³

Fig. 28. Fotografía iglesia tipo gótico valenciano. Fuente: (<http://www.via-arquitectura.net/>)

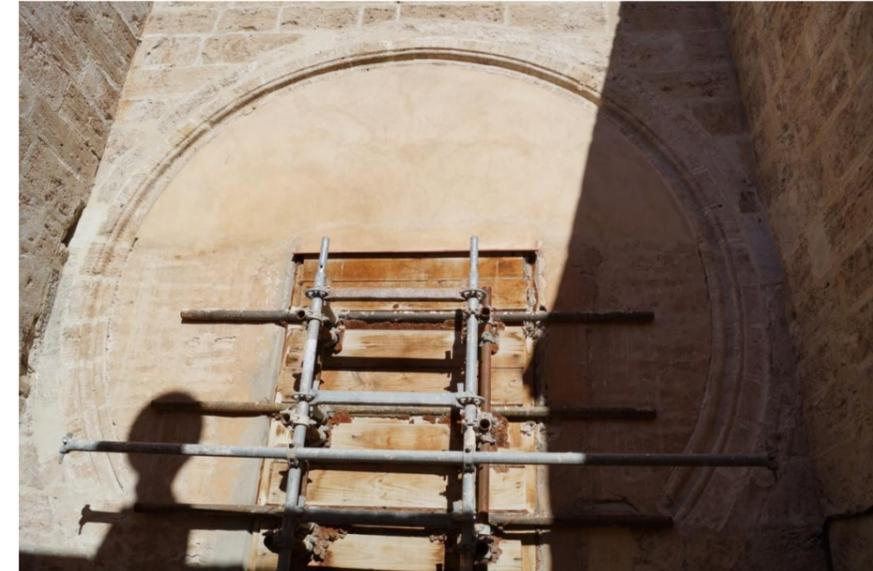
Fig. 30. Primitivo rosetón, hoy cegado, sobre la antigua puerta de la calle del Peso de la Paja.

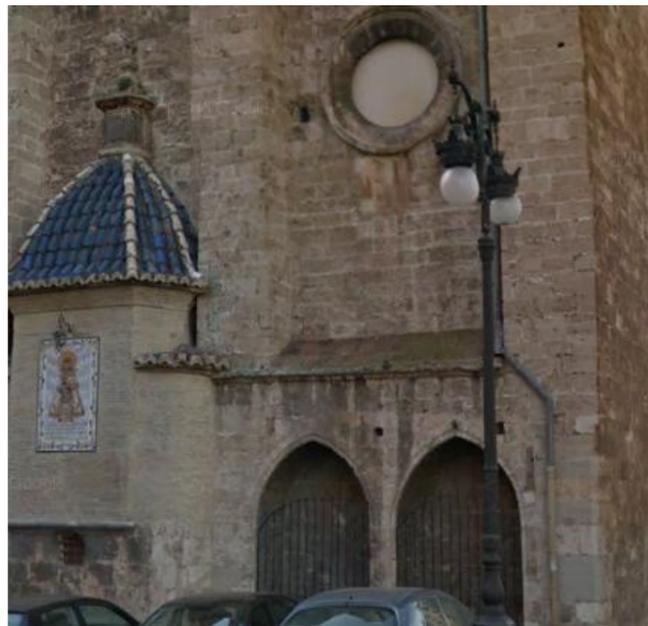
Esta estructura no tenía ninguna finalidad y eran ornamento al más puro estilo renacentista. Esta es la primera manifestación que se tiene en Valencia de contraposición estilística. La utilización de elementos decorativos renacentistas para enmascarar el antiguo modelo gótico. La capilla de la comunión, construida está en ladrillo, se colocó adosada al edificio principal.¹⁸

Fig. 31. Arcos-casilicio exteriores. Plaza Comunión de San Juan. Fuente: (Propia)

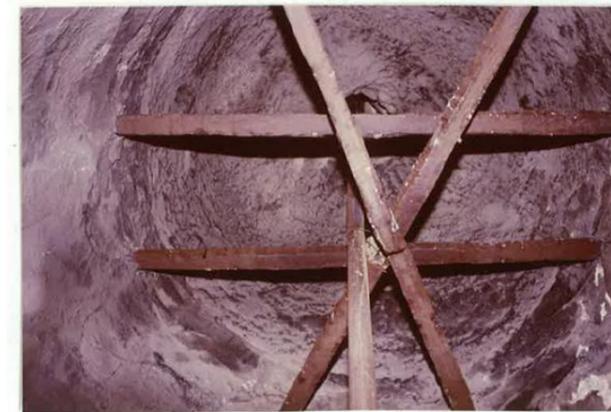
Fig. 32. Interior cupulín de la linterna del campanario. Fuente: Estellés, J.J

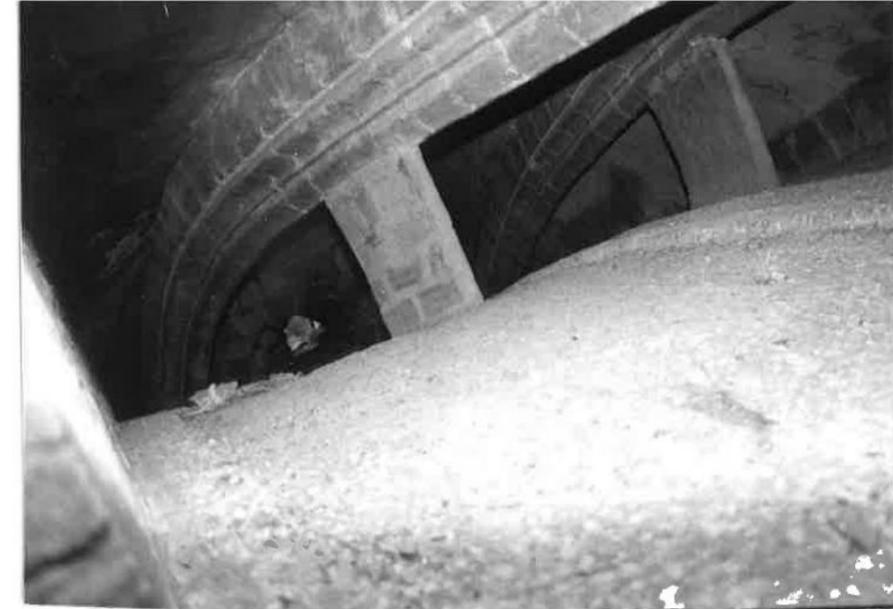
Fig. 33. Bóveda tabicada y su arriostramiento sobre los arcos cruceros de la primitiva bóveda gótica.

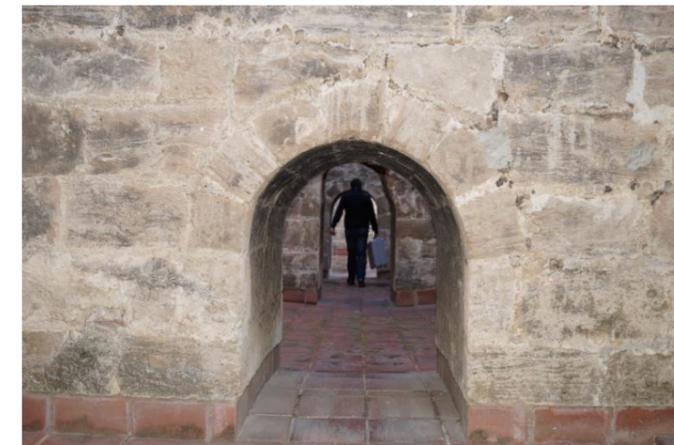
La cubierta es de crucería y se compone por seis arcos fajones que rematan contra el muro de la fachada, esta composición forma seis espacios cubiertos mediante bóvedas también de crucería y nervios de piedra y plementería realizada con ladrillo.

Fig. nº 35. Arcos de contrafuerte. Fuente: (propia)

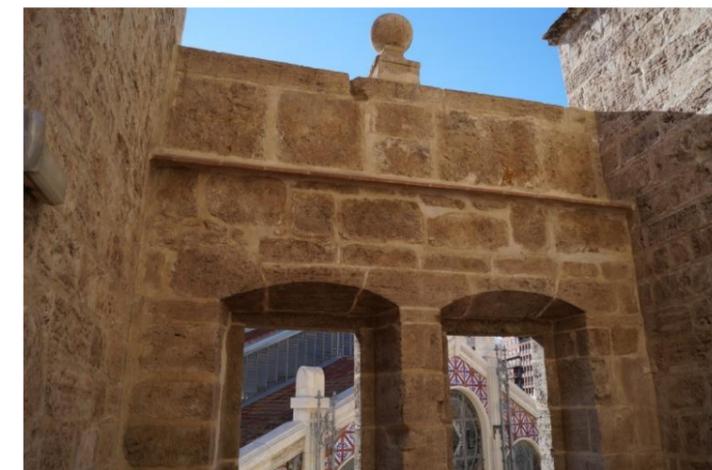
Fig. nº 36. Fotografía en cubierta. Fuente: (propia).

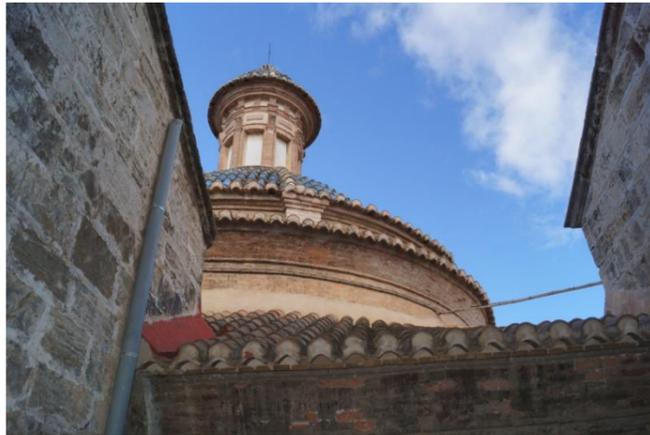
La terminación con el ábside, cubierto con una cúpula realizada con los mismos materiales sobre cinco de los ocho lados que la componen.

Fig. 37. Fotografía de la cúpula desde cubierta. Fuente: (propia).

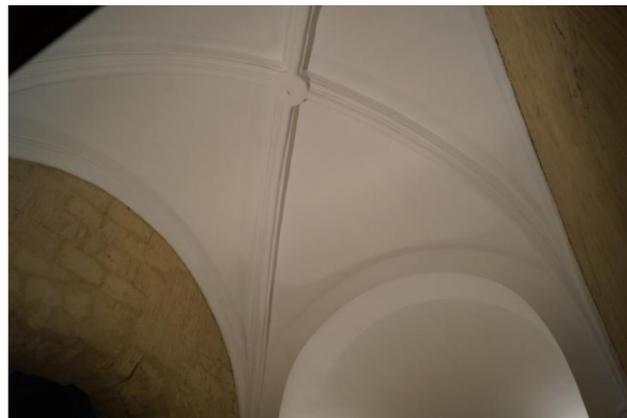
Actualmente la crucería original se cubre por una bóveda de cañón recto, sensiblemente parabólica con lunetos y separada del ábside por un arco triunfal.

Fig.38. Fotografía crucería interior. Fuente: (propia).

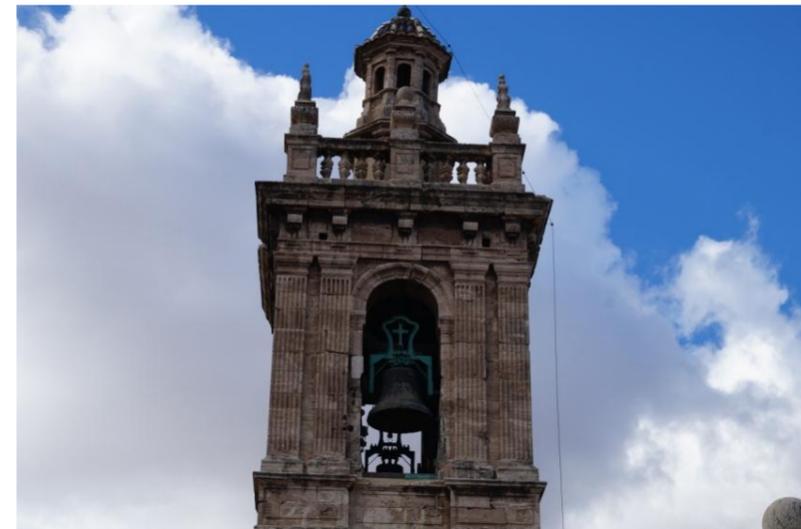
El ojo de buey gótico, situado en la parte inferior del muro del campanario, supone una discontinuidad que concentrará las tensiones, derivadas del considerable incremento de peso producido a raíz de la elevación del mismo. Lo que ha provocado una grieta fácilmente perceptible que, indudablemente, permanece estable desde hace mucho tiempo.

Fig. 39. Fotografía campanario. Fuente: (propia).

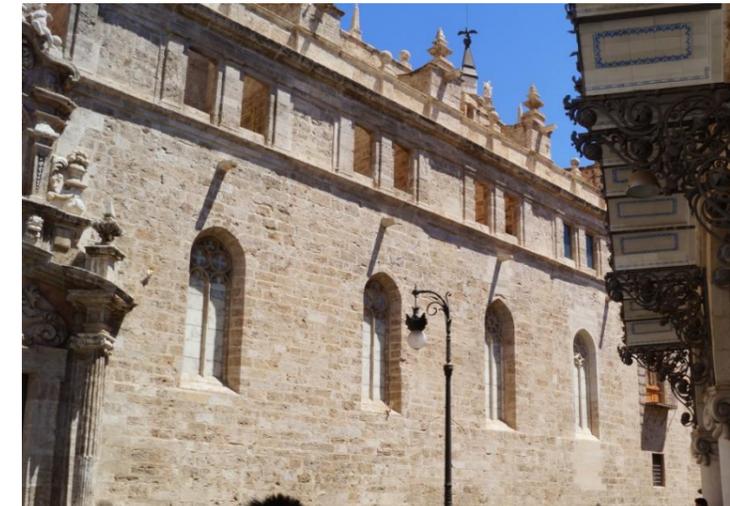
Fig. nº 41. Fotografía exterior. Fuente propia

La fachada a la calle Vieja de la Paja presenta, en su paramento, dos líneas de discontinuidad de desarrollo vertical.

Se trata de dos cambios de plano, constituyéndose unas “cejas” que parecen acusar sucesivas etapas en la construcción de éste muro, más que macizados de restauración. El mortero que tapa las mencionadas cejas es abundante y, sin embargo, no se ha quebrado ni desprendido, lo que manifiesta la estabilidad de la fábrica.

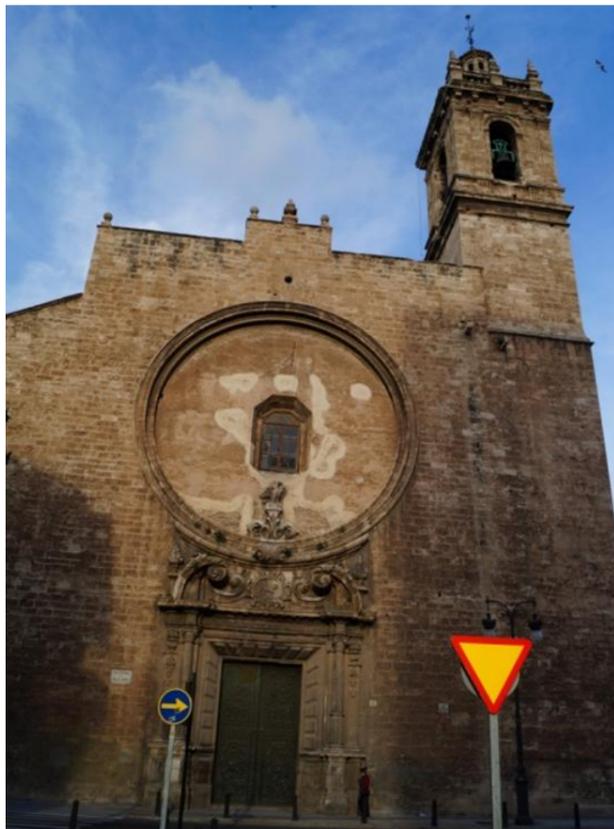
Fig. 42. Fachada Cementerio San Juan. Fuente: (propia)

En 1702, se decide abrir aquí una puerta, casi por necesidad ya que la renovación interior del templo había procedido a cegar el gran óculo de los pies, con el fin de conseguir la estética barroca de molduras y adornos, destacando el eje longitudinal del recinto y la simetría de los elementos. Al cerrar el óculo “La O de San Joan”, se aprovechó su moldura como esfera de un reloj de sol.³²

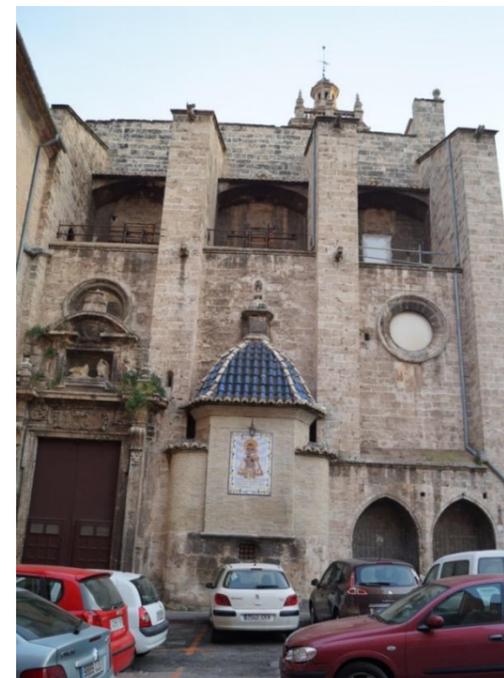
Fig. 43-44 Fotografías fachada Comunión de San Juan. Fuente: (propia)

De esta fachada no constan grandes datos, por lo que se entiende que se traza con posterioridad a la nueva capilla de la Comunión. La nueva fachada queda integrada a los contrafuertes del edificio en su parte inferior y emergiendo sobre las terrazas de las capillas laterales. Estas terrazas evacúan aguas pluviales por gárgolas y permiten el paso de luz al interior mediante ventanales ojivos.³⁴

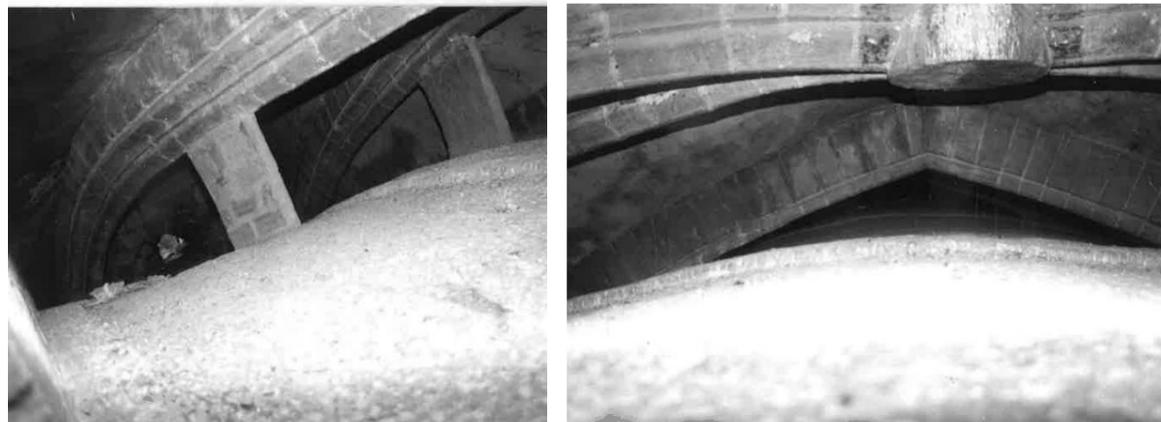
Fig. 45-46. Fotografía de la antigua bóveda gótica. Juan José Estellés.

La gran reforma efectuada en el templo se realiza entre 1693 y 1710, es lo que conocemos como la reforma barroca del templo. Esta reforma consiste básicamente en redefinir el espacio interior del templo y en la decoración interna adaptándola a los gustos barrocos de la época. Una de las primeras obras que se efectúan es cubrir las antiguas bóvedas de crucería por una bóveda de cañón con lunetos.³⁵

Las bóvedas del crucero, están ornamentadas con dos fajones paralelos, siguiendo la dirección del arco y unos casetones rectangulares con esquinas achaflanadas en la zona central.

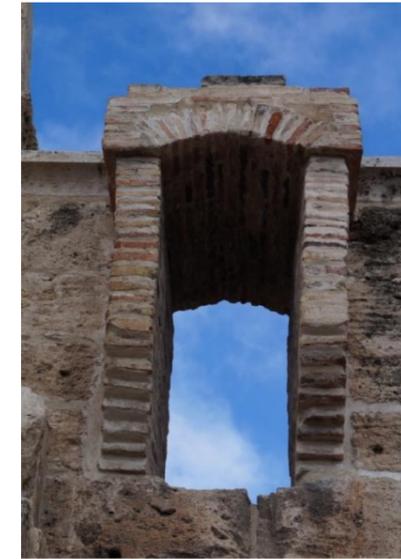
Fig. 49. Fotografía muros desde cubierta. Fuente: (propia)

Se puede pensar que el muro situado a los pies de la Iglesia tenga finalidad estructural, pero no es así ya que el óculo existente se ciega posteriormente para trabajar como muro de cierre.

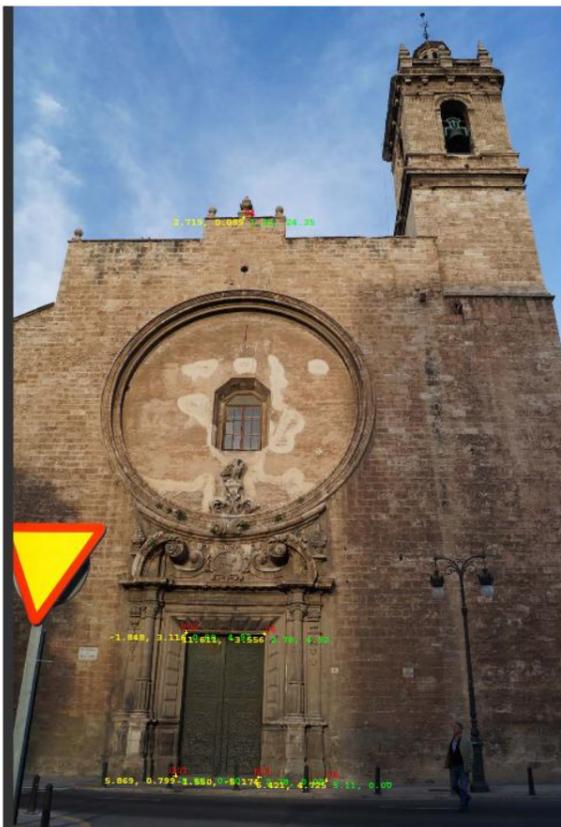
Fotografía 1. Fotografía Original.

Para ello se ha escogido una fotografía de la fachada correspondiente a la plaza del Mercado y otra a la fachada de la Calle del Cementerio de San Juan. A continuación se muestran las fotografías originales con su homóloga rectificadas.

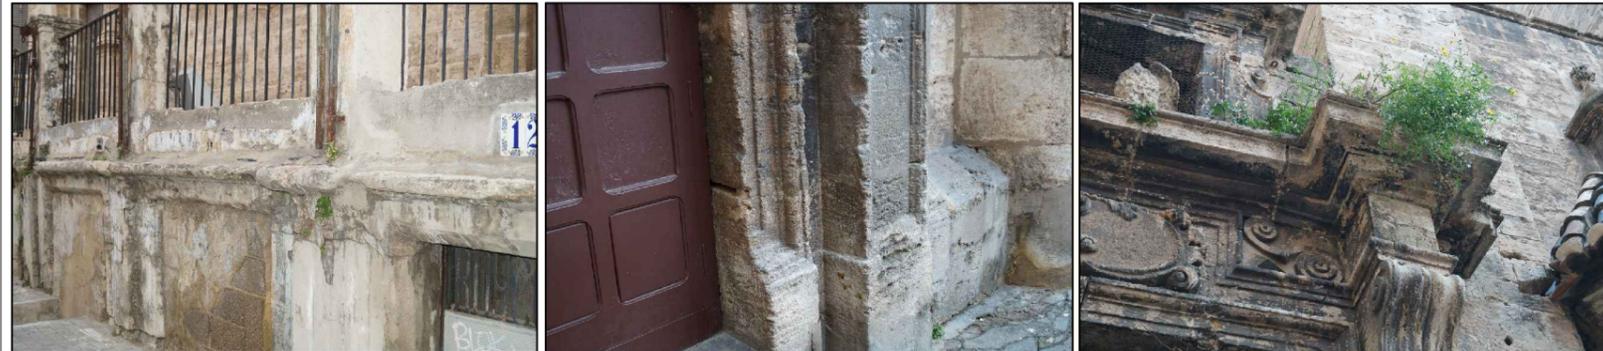
DESCRIPCIÓN DE LA LESIÓN: BORDES EROSIONADOS

- Bordes erosionados de elementos decorativos y dinteles de la fachada.
- Desprendimiento de sección en el frente de las partes voladas, elementos salientes y decorativos.
- Separación de dos elementos, uno base y otro adherido con posterioridad provocada por una falta de adherencia entre ambos.

- Incorrecto diseño, puede ser que la base sobre la cual se adjuntarán elementos decorativos no sea lo suficientemente adecuada para su soporte. (superficie sucia, irregular, no humidificada...)
- Tras la erosión de algunas piezas se pierde el elemento de contacto entre ellas y se van desprendiendo poco a poco.
- Defectuosa aplicación de la técnica de buena construcción.

En cuanto a los desprendimientos, antes de ejecutar una reparación sobre el elemento se tienen que corregir las causas que lo han provocado, generalmente humedades, grietas, fisuras u organismos. Si el problema es puntual se deberá reponer las piezas, tomando las medidas preventivas para que no se vuelvan a ocasionar lesiones como la que ha causado el desprendimiento.

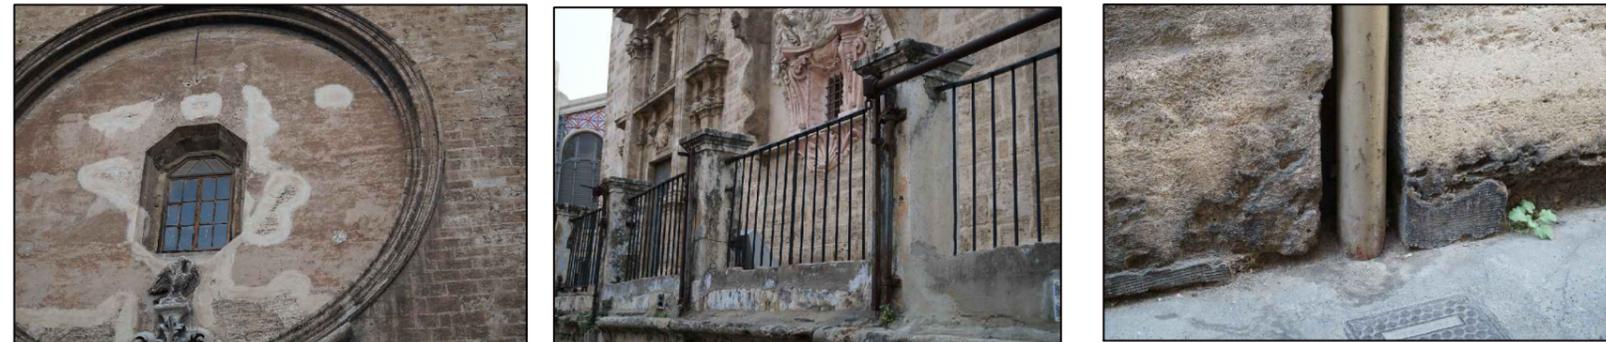
- Óculo con parches de mortero de cal que está en malas condiciones
- Elementos metálicos adheridos con posterioridad a la construcción.
- Carteles y placas
- Nidos de pájaros en huecos de fachada y elementos decorativos.
- Revoco de mortero de cemento del paramento mal ejecutado con presencia de desconchados.
- Ventanas cegadas posteriormente a su construcción.

- Se intentó restaurar y mejorar las condiciones del muro realizado para tapiar el óculo, y tapar algunas grietas.
- Elementos metálicos adheridos con posterioridad a la construcción para mejorar el refuerzo.
- Materiales inadecuados

- Eliminar cualquier tipo de nido de forma manual ya que favorecen la rotura de las tejas y obstaculizan el paso de agua por las cubiertas, provocando así la filtración de agua

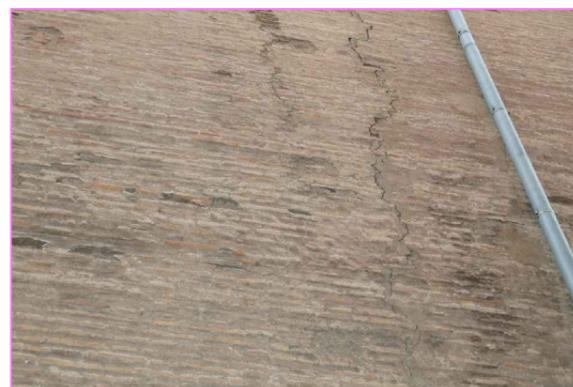
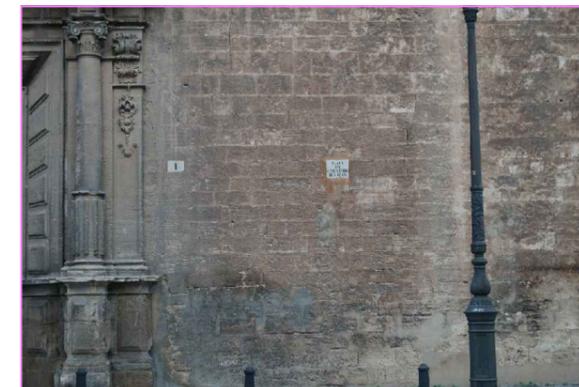
- Fisuras generalizadas o series de fisuras paralelas en paños y elementos longitudinales como molduras, esquinas y paramentos
- Fisuración del dintel de la puerta principal.
- Juntas vacías o deterioradas.
- Desprendimiento del material de relleno de junta entre piezas de piedra del paramento.

Es importante determinar el origen de la grieta para predecir si es una fisura interna, es decir más profunda, o más bien superficial y enfocar mejor nuestro objetivo y qué hacer con él. Tener en cuenta el material donde se produjo la grieta, en nuestro caso es piedra.

Los revestimientos como los productos elásticos también son recomendables para tapar las grietas de manera superficial.

Las grietas pequeñas son de fácil reparación, se agrega un poco de yeso plástico para la superficie o un tapagrietas que viene a ser una masilla que no solo sirve para tapar grietas o agujeros, también para nivelar las superficies porosas de las paredes.

En cambio, para una grieta más grande se necesita de otro procedimiento, las bandas tapagrietas o autoadhesivas sirven para prevenir hendiduras o grietas más grandes. También son útiles, las masillas universales que llenan agujeros de hasta más de 10 cm.

Los selladores elásticos o asfálticos son una de las soluciones más económicas para llenar una grieta grande, se inserta por medio de una pistola especial y para fisuras más pequeñas serviría un sellador plástico. Es necesario limpiar la pared antes de aplicar el tapagrietas, sin dejar restos de polvo y esperar a que seque. Es aconsejable ensanchar la hendidura para que sea más fácil agregar el tapagrietas, sobretodo en grietas pequeñas.

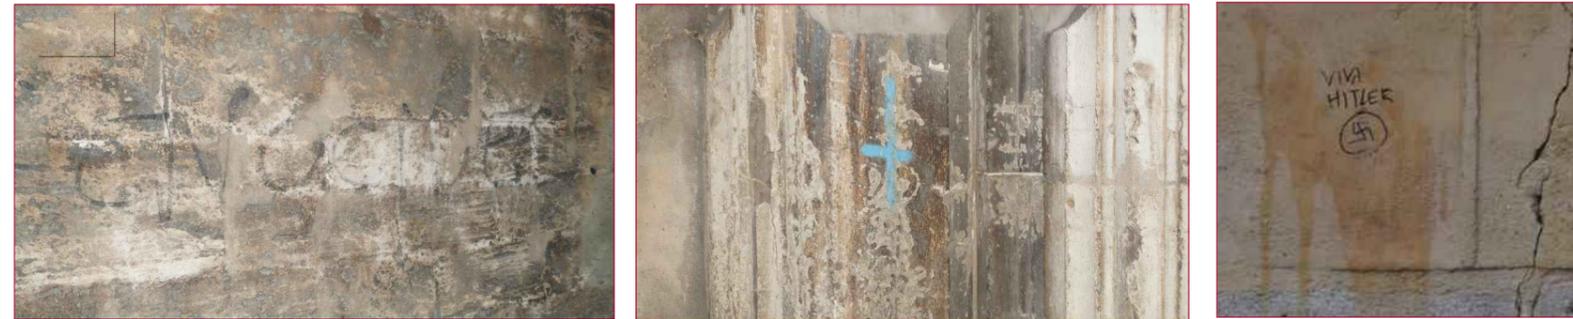
- Graffiti realizado con pintura en spray.
- Pintadas con rotulador.

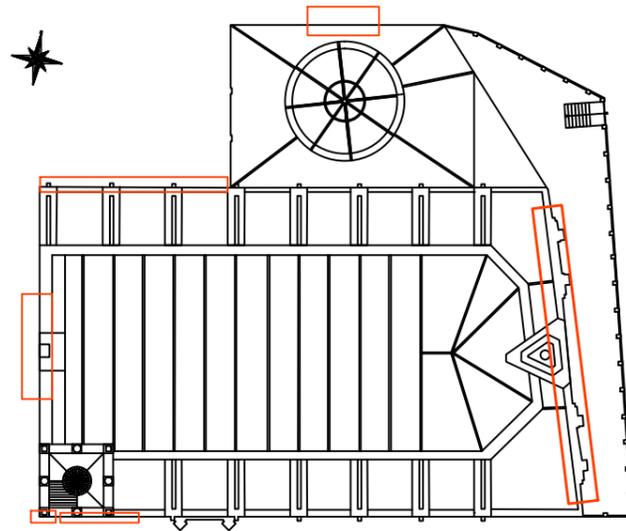
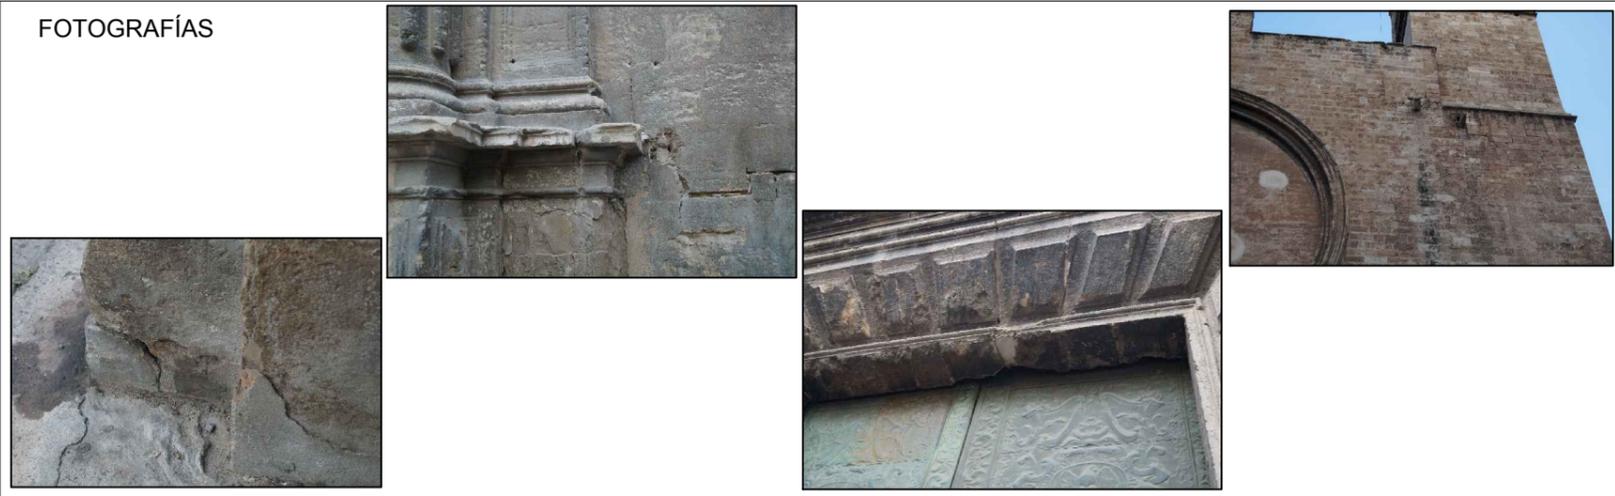
DESCRIPCIÓN DE LA LESIÓN: GRIETAS ■

- Grietas en el dintel de la puerta.
Abertura que atraviesa longitudinalmente la fachada manifestándose por el exterior de la fachada.
- La grieta abarca desde la rasante del edificio hasta la parte superior de forma discontinua.

- Mala ejecución de las juntas. Puede que el ancho de la junta sea insuficiente.
- Asiento diferencial.
- Dilatación y contracción de la fachada.
- Uniones constructivas mal resueltas.
- Defecto de la construcción y proyecto.
- Debido al contexto histórico podemos deducir una discontinuidad a la hora de ejecutar las fachadas, por lo que puede haber también incorrecta traba y falta de compatibilidad de materiales como el mortero que se utilizó para cada uno de los paños, se han producido esfuerzos higrotérmicos en los mismos dando origen a la grieta, puesto que al tratarse de materiales realizados en años diferentes pueden poseer distintos coeficientes de dilatación.

- Localizar su punto de origen.
- Si la grieta es tan grande que no se puede eliminar, debemos actuar sobre la lesión, disminuyendo su impacto.
- Sanear la parte afectada.
- Insertar elementos elásticos que además permitan la unión de las partes. Masillas o morteros del mismo color que la piedra.
- Si fuera necesario, colocar un grapado en la fachada, en este caso no lo será puesto que la grieta no es excesiva.
- También podemos marcar la grieta de forma regular como si de una junta de dilatación se tratase.
- Picar la zona afectada.
- Colocar una malla elástica.
- Aplicación de mortero de cemento.

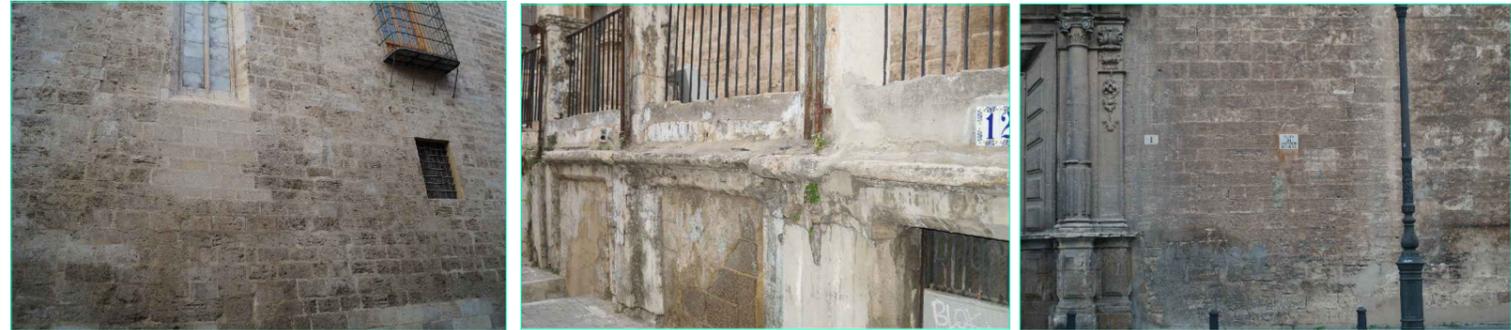
-Humedad por capilaridad

- Material con alto coeficiente de porosidad.
- Ausencia de soluciones constructivas adecuadas en puntos singulares.
- Existencia de líquenes, moho que favorecen la filtración de agua.
- Fisuras o grietas que permiten que el agua quede estanca y posteriormente se filtre
- Ausencia de lámina de impermeabilización esto provoca la filtración de agua.
- Falta de mantenimiento.
- Precipitaciones abundantes
- Humedad por filtración produce la erosión de borde y la aparición de moho, líquenes, etc.
- Ausencia de pieza de coronación para evitar la filtración de agua.

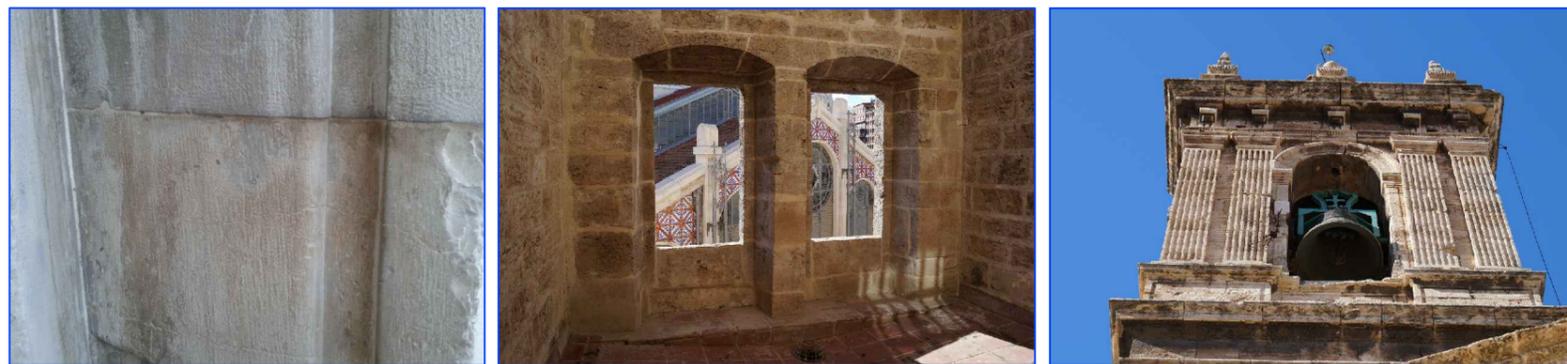
-Humedad por filtración

Las filtraciones laterales o presiones hidroestáticas negativas, se producen en lugares soterrados (diferencias de cota) donde normalmente nos encontramos agua física. Este problema se puede dar a causa de varios motivos o causas: Deficiencias de obra, asentamientos, degradación de las impermeabilizaciones, fallos de estanqueidad, etc... dando lugar a problemas insalubres y antiestéticos que por medios convencionales no se pueden solucionar.

- Material con alto coeficiente de porosidad.
- Ausencia de soluciones constructivas adecuadas en puntos singulares.
- Existencia de líquenes, moho que favorecen la filtración de agua.
- Fisuras o grietas que permiten que el agua quede estanca y posteriormente se filtre
- Humedad por filtración produce la erosión de borde y la aparición de moho, líquenes, etc.
- Ausencia de pieza de coronación para evitar la filtración de agua.
- La humedad por filtración o infiltración lateral se produce cuando los niveles del terreno en un lado y otro del muro son diferentes.
- Ausencia de lámina de impermeabilización esto provoca la filtración de agua.
- Falta de mantenimiento.
- Precipitaciones abundantes

El primer síntoma de las filtraciones son manchas de agua en las paredes, y se van acrecentando exponencialmente hasta llegar a inundar cubiertas o zonas estancas. Provoca inundaciones graves, deterioro grave de la estructura, puede llegar a afectar a la parte interior de la Iglesia. Por lo que en primer lugar, se deben limpiar sumideros y desagües que pueden provocar estancamiento. También se limpiarán zonas con vegetación que favorecen la humedad en los encuentros más conflictivos. Puede que la solución pase por tratar aisladamente cada problema o bien conjuntamente dependiendo de cada caso. De manera general, la solución aplicada por Humedades consiste en un sistema integrado de impermeabilización por el lado visto del muro, pero en este caso al tratarse de una Iglesia patrimonio de la ciudad, debemos realizar impermeabilización para el problema de filtraciones laterales de toda la zona afectada mediante resinas sintéticas, que permiten transpirar el soporte, resistiendo altas presiones negativas y sin encuentros de unión, de manera que la impermeabilización queda ejecutada en una sola pieza. En los lugares donde se precise, se colocarán materiales bituminosos según normativa, como imprimación de la base mediante emulsión bituminosa negra. Posteriormente se colocarán láminas del tipo LBM-30 de SBS prestando especial atención en los encuentros de la cubierta con los muros. Por último mortero de cemento 1:6 en los paramentos para recibir las láminas.

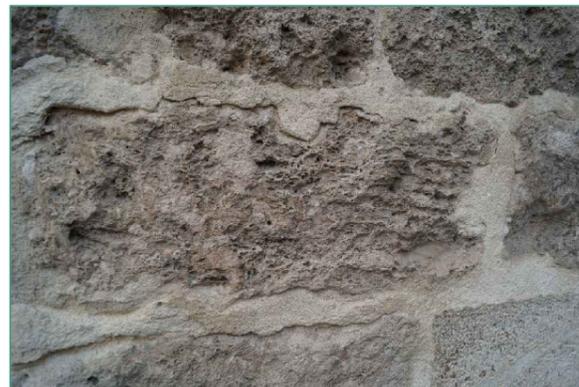
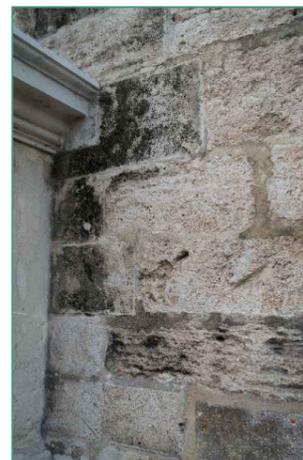
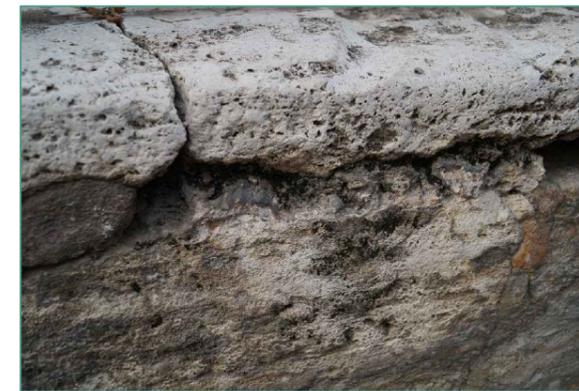
FOTOGRAFÍAS

Manchas de humedad de color muy oscuro o negro que aparecen en el borde de cornisa, paramento vertical inferior o elementos decorativos siendo el caso de costra negra de grado 2 (G2) y para aquellas zonas donde el color sea menos intenso, se denominarán con grado 1.

Posiblemente la causa que más afecta a esta lesión sea la polución que genera el continuo tráfico a escasos metros de la Iglesia. Acumulación de agua en poros y grietas que aparecen por la erosión. Esto favorece la entrada de agua y partículas sucias en la capa exterior de la fachada, esto al principio puede provocar manchas más claras que con el paso del tiempo se adhieren y toman ese color cetrino.

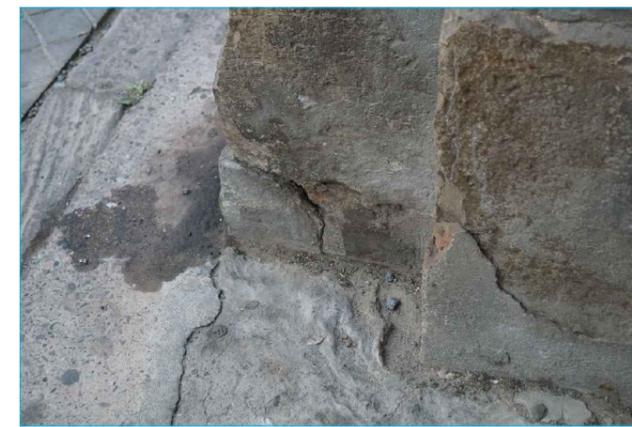
Nitratos

- Deterioro de la parte inferior del paramento debido al nitrato del orín de animales.

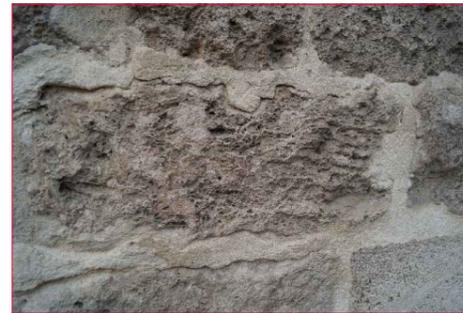
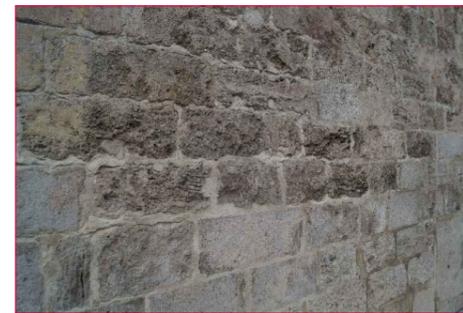
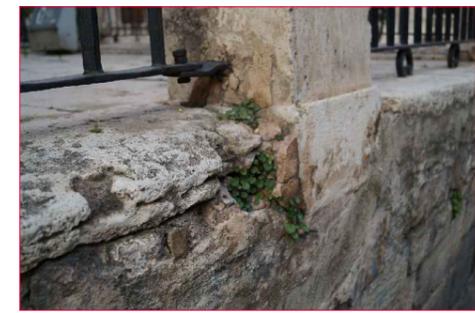
-Pérdidas de masa en la mayoría de la superficie del muro debido a la presencia de humedades, escorrentías de agua y, acción del viento produciendo degradaciones en la piedra de formas globulares, en canal y orificios.

-Los principales factores medioambientales como la acción conjunta del viento y de la lluvia, las humedades existentes en el edificio y la propia composición del muro de piedra, han dado origen a la degradación del material. Las alveolizaciones y picaduras, aunque de morfología diferente sus manifestaciones tienen el mismo origen, la composición de la roca, en la que existen nódulos más débiles que el resto de la piedra, los cuales mediante un proceso de hidrólisis se degrada hasta el punto de transformar estos nódulos en polvo. Dew ahí que las alveolizaciones y picaduras acompañen en el interior de los huecos restos de polvo de la propia piedra. En cambio las acanaladuras se deben a la acción conjunta del viento y de la lluvia que arrastran partículas en dirección tangencial a la superficie de la piedra, que al tratarse de un material con una dureza de 3 en la escala de Mohs es fácilmente degradable por este fenómeno.

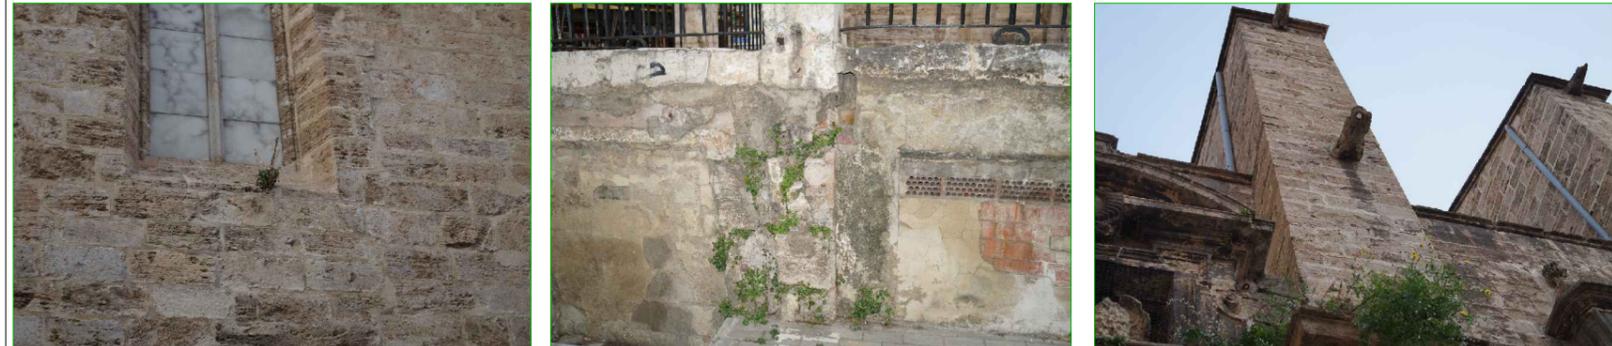
Eflorescencias y manchas que han aparecido en la piedra de la fachada.
Concentración de mohos y líquenes en superficies verticales y horizontales, normalmente en coronaciones, cornisas, requiebros de fachada, decoración o imágenes pétreas.
Vegetación y hongos en dinteles, cornisas y elementos decorativos.

Ausencia de material de rejuntado favoreciendo la filtración de agua y su estancación.
Acumulación de agua en poros y grietas que aparecen por la erosión. Esto favorece la entrada de agua y la permanencia de humedad en la capa exterior de la fachada, esto al principio puede provocar manchas que acaban con la aparición de vegetación.
Contaminación y suciedad, la presencia de humedad por filtración combinada con la presencia de suciedad, favorece la aparición de mohos que se adhieren a la superficie.
Material inadecuado por presentar demasiada porosidad.

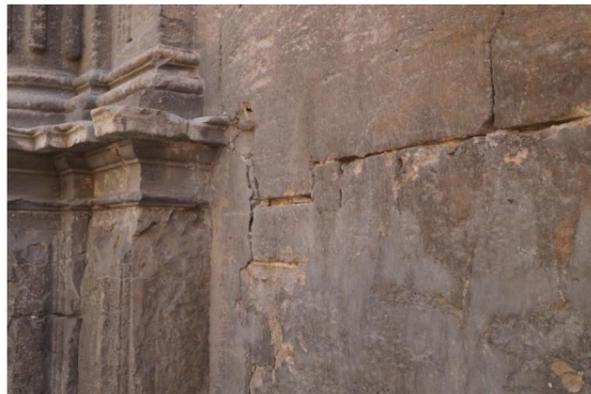
El muro de la capilla de la Comunión que da a dicha calle, tiene una clara fisuración vertical, en la que pueden haber influido los empujes de la bóveda de cañón, incrementando por el peso de la cúpula. La ventana central, como siempre, facilita la apertura de tales lesiones.

Fig. 51. Fotografía fisura Fachada Calle Cementerio de San Juan. Fuente: (propia)

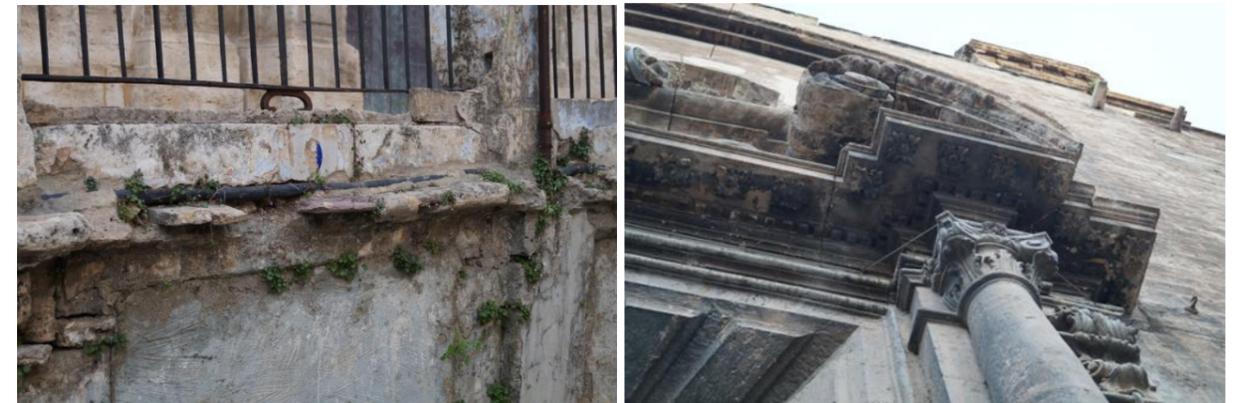
Debido a agentes externos tales como lluvias, vientos, etc se han provocado erosiones en la piedra de las cornisas o bordes de elementos decorativos, que causan desprendimientos parciales y en algunos casos completos de la cornisa y de elementos salientes.

Fig. 53. Fotografía Fachada Plaza del Mercado. Fuente: (propia)

Fig. 54. Fotografía Fachada Calle Cementerio San Juan. Fuente: (propia)
