# Diagnóstico y catalogación de las principales deficiencias en la edificación residencial valenciana.

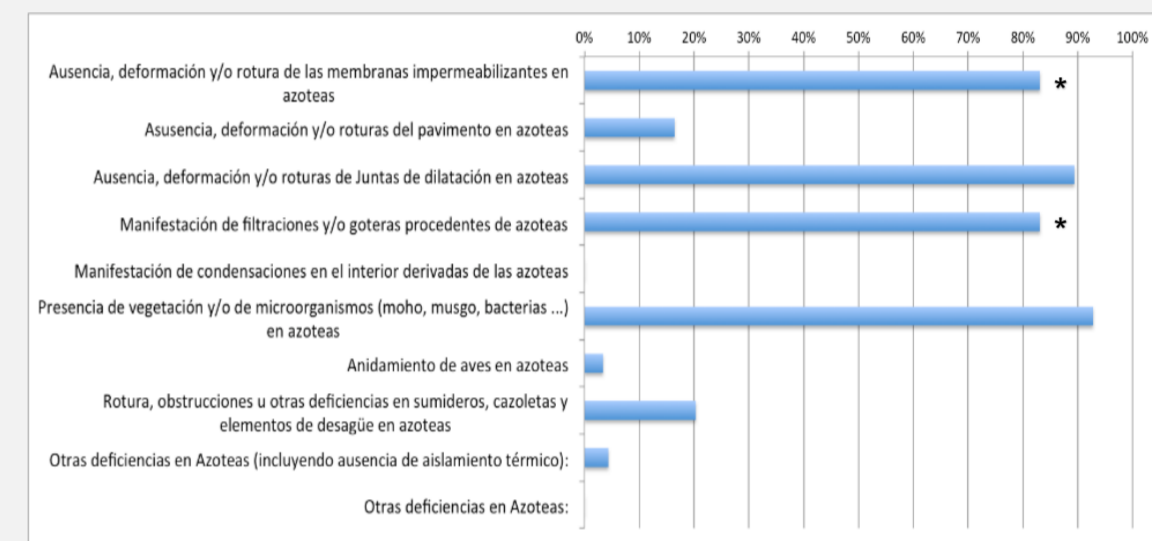
Figura 11. Gráfica de porcentajes de Deficiencias en Azoteas y Cubiertas Planas. Fuente: elaboración propia.

Las deficiencias más reiteradas son ausencia/rotura de juntas de dilatación, presencia de vegetación y/o microorganismos, ausencia/rotura de membranas de impermeabilización y manifestación de filtraciones y/o goteras (Fig. 11). Estas dos últimas deficiencias deben su alto porcentaje de aparición a la inclusión de balcones y elementos voladizos en este apartado (\*). Estas deficiencias van a derivar en otras como patologías y degradación del hormigón, corrosión de armaduras, entre otros.

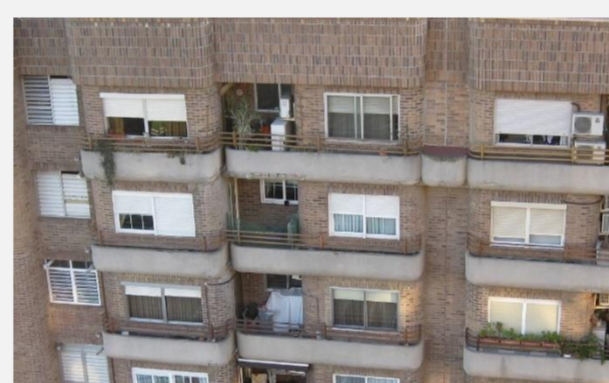
1. Carbonatación del hormigón en zunchos de forjado y jardineras de hormigón.

- 4.1. Deficiencias en Cimentaciones y Estructura
  - 4.1.1. Carbonatación del hormigón del zuncho del forjado.
  - 4.1.2. Carbonatación en viguetas de forjados unidireccionales.

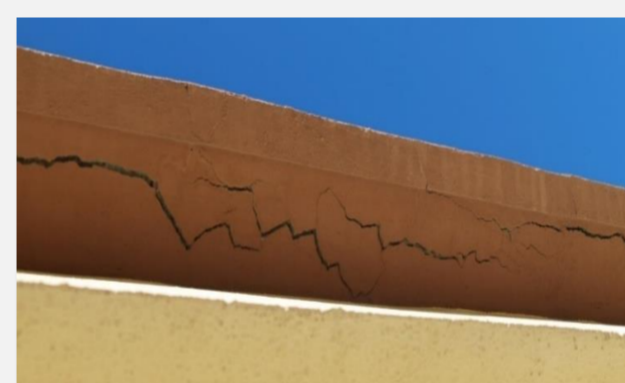
2. Corrosión de armaduras en zunchos de forjado.

- 4.1.3. Corrosión de armaduras en zunchos de forjado.
  - 4.1.4. Corrosión de armaduras de viguetas de hormigón armado o pretensado.
  - 4.1.5. Corrosión de viguetas metálicas en forjados unidireccionales mixtos.\*

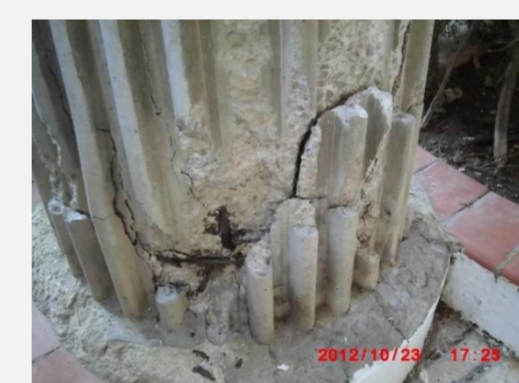
3. Pilar en planta baja afectado por la humedad del riego y de las lluvias por azote lateral

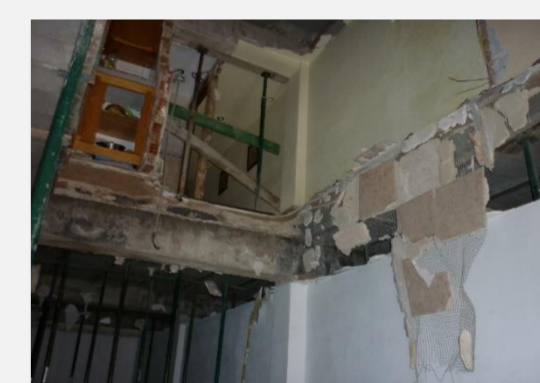
4. Colapso frágil de forjado.

- 4.1.6. Carbonatación del hormigón en estructura vertical.\*
  - 4.1.7. Colapsos frágiles de forjados por pérdida de adherencia de armaduras activas en viguetas pretensadas de forjados unidireccionales.\*

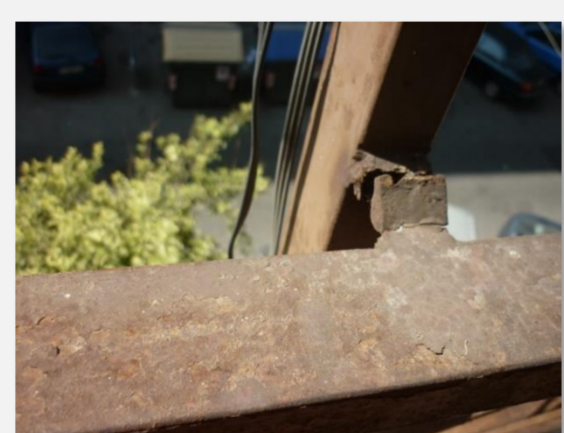
5. Corrosión de barandillas, pérdida de sección y rotura por ausencia de junta de dilatación.

- 4.1.8. Aluminosis en viguetas de forjados unidireccionales.\*
- 4.2. Deficiencias en Cerramientos Verticales.
  - 4.2.1. Ausencia o deficiencia de tratamiento de protección adecuado frente a la corrosión de barandillas.

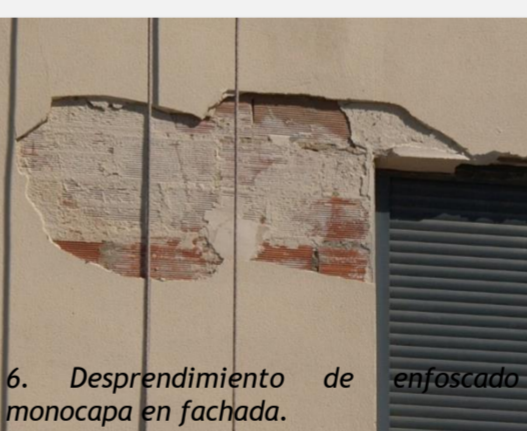
6. Desprendimiento de enfoscado en fachada.

- 4.2.2. Patología de revestimientos continuos conglomerados (excepto Pinturas).
  - 4.2.3. Patologías en pinturas y conglomerados acrílicos.
  - 4.2.4. Puentes térmicos.

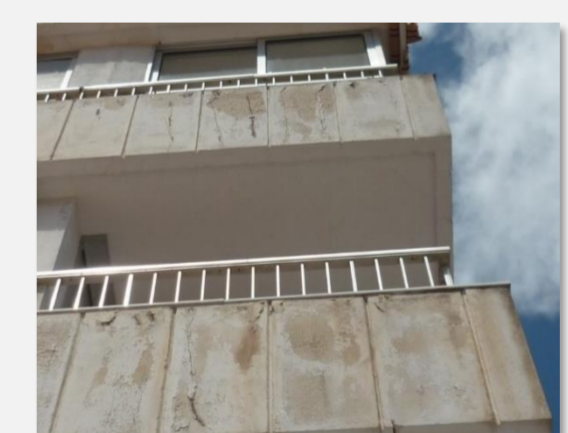
7. Aplacados de fachada en mal estado

- 4.2.5. Desprendimiento de elementos de revestimiento de piedra artificial, natural o cerámicos.\*
  - 4.2.6. Carbonatación del hormigón elementos de piedra artificial.\*

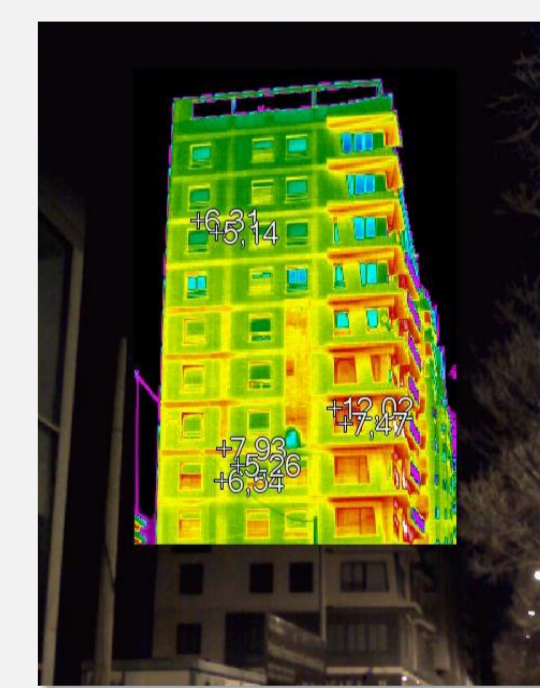
8. Puentes térmicos.

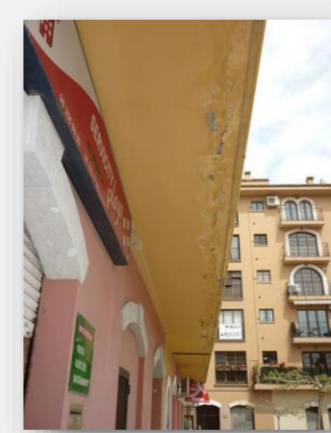
9. Deficiencia impermeabilización de balcón

- 4.2.7. Corrosión de armaduras en elementos de piedra artificial.\*
- 4.3. Deficiencias en Azoteas y Cubiertas.
  - 4.3.1. Ausencia y/o deficiencia de impermeabilización del balcón.

ACTUAR ADEMÁS EN EL ORIGEN: Asegurar Impermeabilización de balcones.

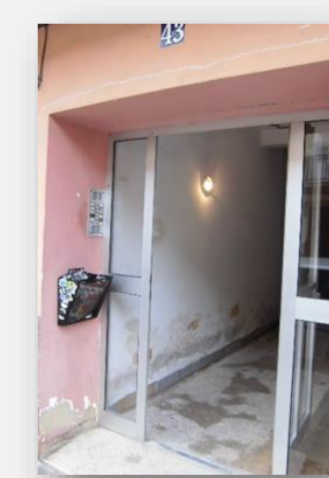
11. Humedades por capilaridad en zaguán debida a fuga en saneamiento.

- 4.3.2. Empotramientos de barandillas atravesando impermeabilización de balcones.
- 4.4. Deficiencias en Instalaciones.
  - 4.4.1. Humedades por capilaridad en elementos constructivos en contacto con el terreno.

- 4.4.2. Pérdidas de las redes de saneamiento enterradas.
