## ALQUERÍA TALLARRÓS

<b>LOCALIZACIÓN : PL NUM 74 RES URB 72</b>	<b>NIVEL DE PROTECCIÓN : BRL</b>
<b>DISTRITO / SUELO : 17 / SU</b>	<b>VALORES SINGULARES : RQL</b>
<b>REF. CATASTRAL : 4961601YJ2746B0001XJ</b>	<b>CATEGORÍA (D) ESPACIO ETNOLÓGICO DE INTERÉS LOCAL</b>
<b>CÓDIGO FICHA : EPA_SU_17.02</b>	<b>REFERENCIA CATÁLOGO 1989 : --- NP : ---</b>
	<b>REVISIÓN EXPOSICIÓN PÚBLICA 2003-2008 : 17/URB3 NP : S</b>

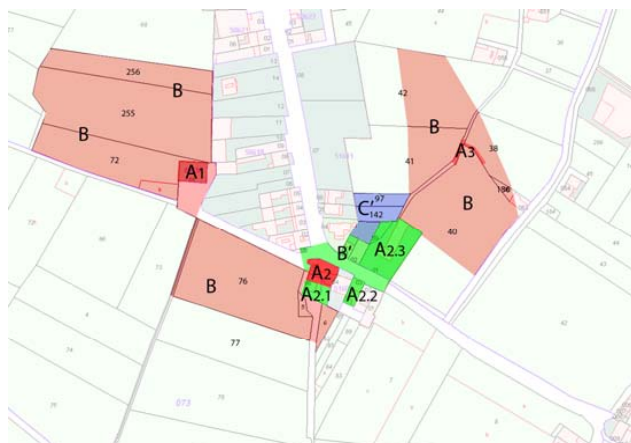
### 6. ENTORNO DE PROTECCIÓN

A1.- ALQUERÍA TALLARÓS

A2.- MOLÍ DELS ALTERS (EPH\_SU\_17.01)

B.- ÀREA DE PROTECCIÓN PAISAJÍSTICA

B'.- ÀREA DE PROTECCIÓN

Los ámbitos de protección en áreas urbanas implican el control formal de los volúmenes arquitectónicos, de sus fachadas y de sus cubiertas, en todos sus lados, incluso en el caso de medianeras o traseras. De la misma manera los cerramientos de parcela atenderán a las recomendaciones generales de la normativa del P.A.T.H.V.

C'.- ÀREA DE RESTAURACIÓN PAISAJÍSTICA

D.- ELEMENTO IMPROPIO
