## ESTUDIO DEL ESTADO DE CONSERVACIÓN Y PROPUESTA DE INTERVENCIÓN DE LAS PINTURAS MURALES DE LA IGLESIA DE SANTIAGO DE BENICALAF, EN BENAVIDES.

Presentado por Elisa Ballester Sancho

Grado en Conservación y Restauración de Bienes Culturales

Curso 2015-2016

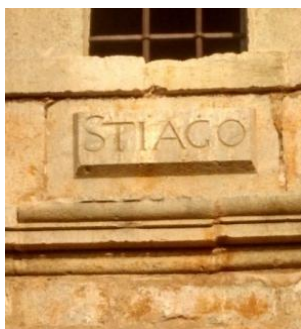
Figura 12.  
Detalle de la portada

cuerpo inferior cuenta con dos pilastras dóricas que enmarcan la puerta y un dintel abovedado que hace de arquitrabe, mientras el cuerpo superior que arranca de una cornisa es de contorno curvo y enmarcado por tres pomos que terminan en medias bolas, posee un vano enrejado y bajo éste podemos leer la inscripción grabada de STIAGO (Fig. 12) que da nombre al titular de la iglesia. La fachada se corona con una espadaña de tres arcos formada con fábrica de ladrillo unida con mortero de cal. La puerta y la ventana de la fachada se ejecutaron mediante sillares de caliza labrados y tratados para su colocación. La parte baja está formada por sillares a modo de zócalo llegando a las esquinas y continuando en la fachada norte.

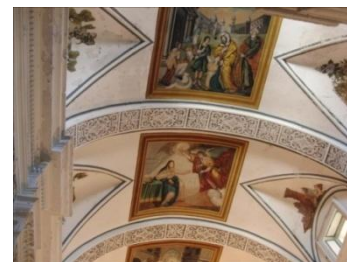
Figura 16. Arcos fajones y lunetos

Esta iglesia posee un sistema estructural basado en muros de carga de gran espesor que trabajan conjuntamente con la bóveda de cañón, ésta de sección semicircular se encuentra dividida en tres tramos por arcos fajones en dirección transversal, como puede apreciarse en el interior. Coincidiendo con el apoyo de los arcos fajones se encuentran los contrafuertes anexos a los muros y perpendiculares a estos con el fin de aumentar su estabilidad y a la vez absorber los esfuerzos horizontales, aprovechando los huecos que quedan entre estos se crean las capillas laterales que hemos nombrado anteriormente, mientras en el exterior dichos contrafuertes marcan los diferentes tramos de la nave.

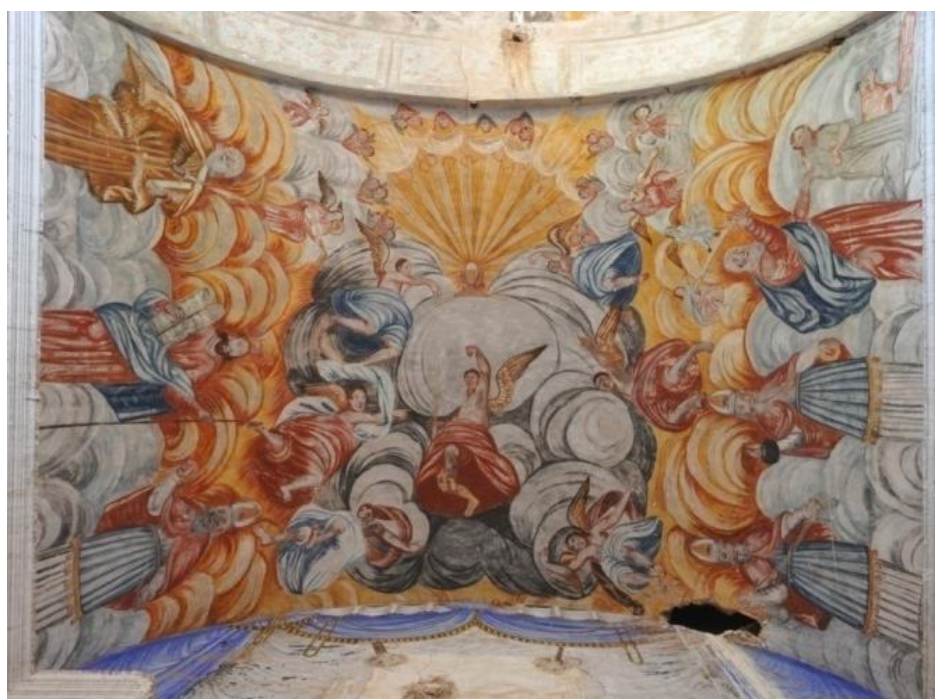
Figura 20. Vista general del ábside

En cuanto al ábside. El programa iconográfico parece sencillo, en el lugar más relevante de la iglesia, es decir en el centro de la cabecera se encuentra rodeada de ángeles la Eucaristía representando a Cristo y el sacrificio de la cruz, presentes durante el oficio del sacramento; de ésta surgen una serie de rayos que envuelven la bóveda haciendo referencia a la grandeza y la belleza de la luz en contraposición con la noche y las sombras relacionados con Satanás. Los gestos y los instrumentos musicales de los ángeles supondrían una invitación al canto y alabanzas tras la victoria de Cristo sobre la muerte.

A un lado Moisés con las tablas de la ley, Elías con una espada de fuego y un doctor de la iglesia, al otro lado Abraham dispuesto a sacrificar a su hijo acompañado de dos doctores de la iglesia representando éstos los principios teológicos del Concilio de Trento, de esta manera se establecerían relaciones entre el Antiguo y Nuevo Testamento. Los doctores de la iglesia aparecen representados con vestiduras litúrgicas, túnicas de lino blanco símbolo de pureza y sobre la cabeza una mitra, reservada a los obispos, con forma de dos cuernos simbolizando los dos Testamentos o la tiara papal. Dos de ellos llevan un incensario, para unos, símbolo del cuerpo de Cristo y su divinidad mientras para otros el incensario representaría el cuerpo humano que con el perfume envía sus ruegos hacia Dios. El tercer doctor lleva una botella especial que albergaría un vino de excelente calidad.

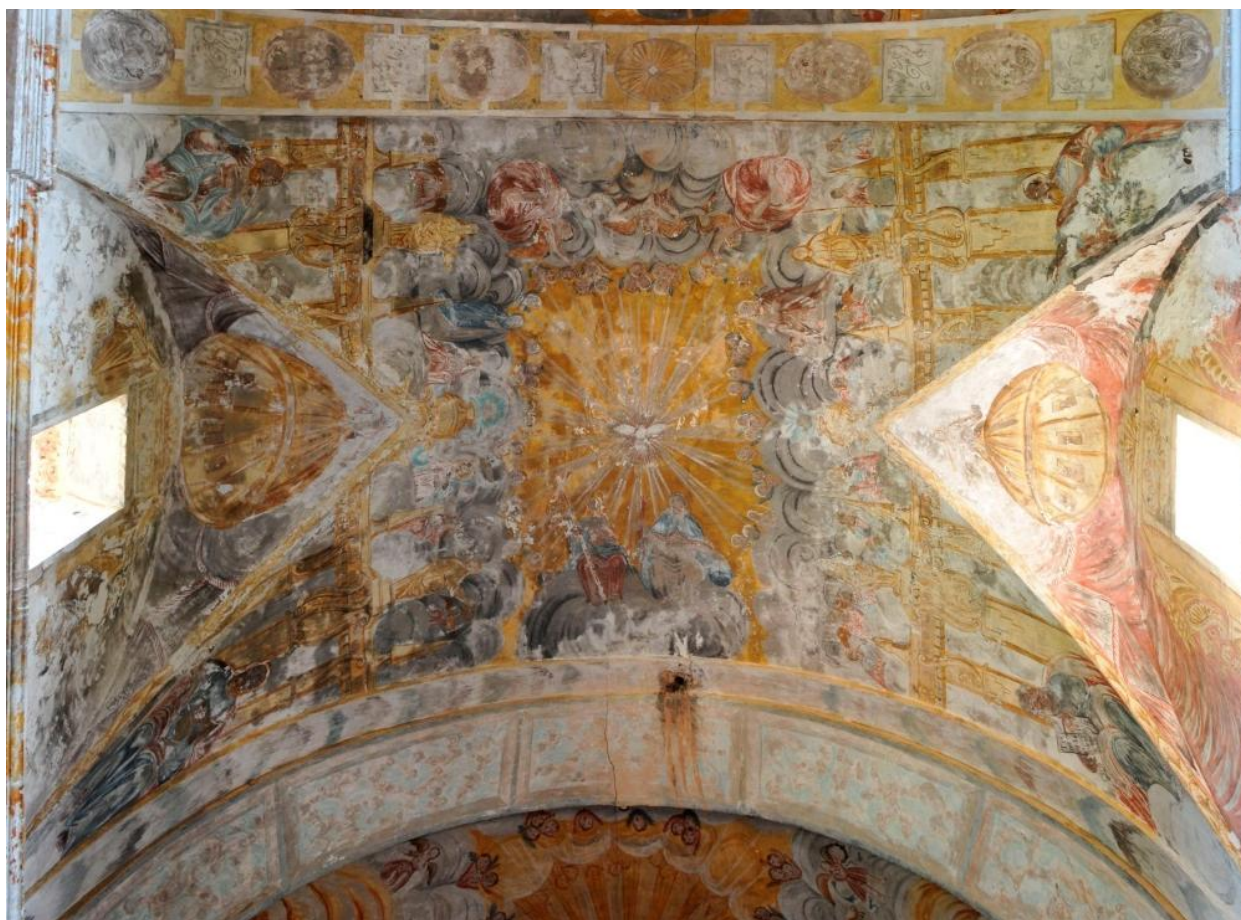
Figura 21. Vista general del segundo tramo contiguo al ábside.

En el segundo tramo el tema principal es la representación de la Santísima Trinidad, una exaltación del Espíritu Santo representado en la paloma, sobre dos personajes que representarían a Cristo y a Dios Padre.

En este tramo aparece el nombre del autor en la representación de tres ángeles con una leyenda "XAVIER ROJO PINXIT".

En los laterales aparece una decoración con pináculos que podrían hacer referencia al Escorial y a Carlos V iniciador de la Contrarreforma. También vemos representadas dos cúpulas una a cada lado de los lunetos que podrían simbolizar la Basílica de San Pedro de Roma, centro de la cristiandad.

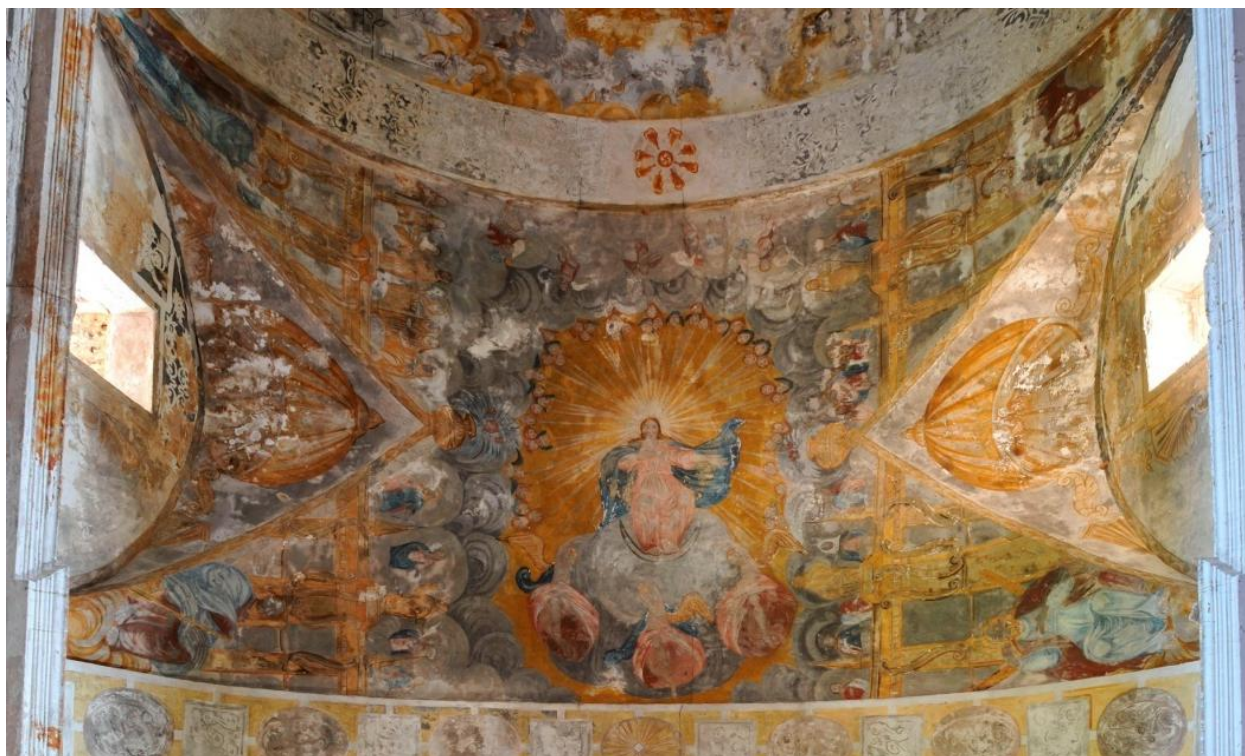
Figura 22. Vista general del tercer tramo contiguo al coro

En el tercer tramo encontramos como motivo central la representación de la Virgen María, rodeada por el sol y con la luna a sus pies<sup>18</sup> en un cielo lleno de ángeles y querubines, en el plano terrenal contiguo santas y mártires siguen una custodia en procesión, frente a estos un conjunto de reinas bíblicas.

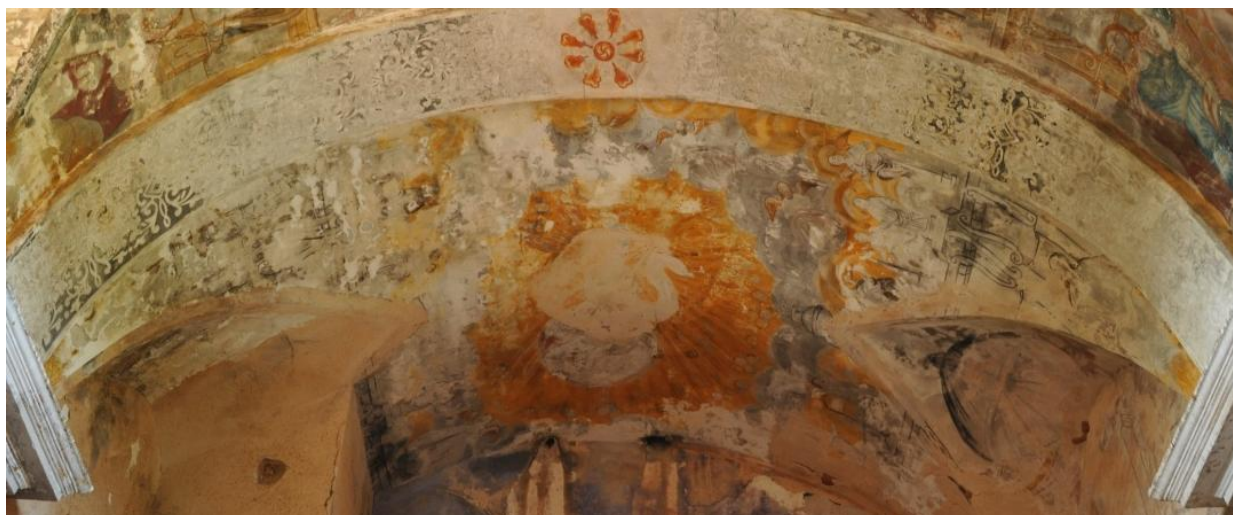
Figura 26. Vista general de la bóveda sobre el coro

Por último, sobre el coro, a los pies de la iglesia, muy deteriorado parece encontrarse el Agnus Dei, el Cristo en Majestad, sobre la bola del mundo y con una balanza en la mano. El cordero ya simbolizaba la venida del Mesías entre los profetas del Antiguo Testamento, celebrando en la pascua el sacrificio del cordero como ofrenda para la salvación de los hombres.

Este tramo por alguna razón parece inacabado, observándose un trazado del dibujo a carboncillo, pero con ausencia de pigmentos en su mayor parte. Si existen los lunetos y en ellos la representación de las cúpulas, pero señalaremos la ausencia de ventanas.

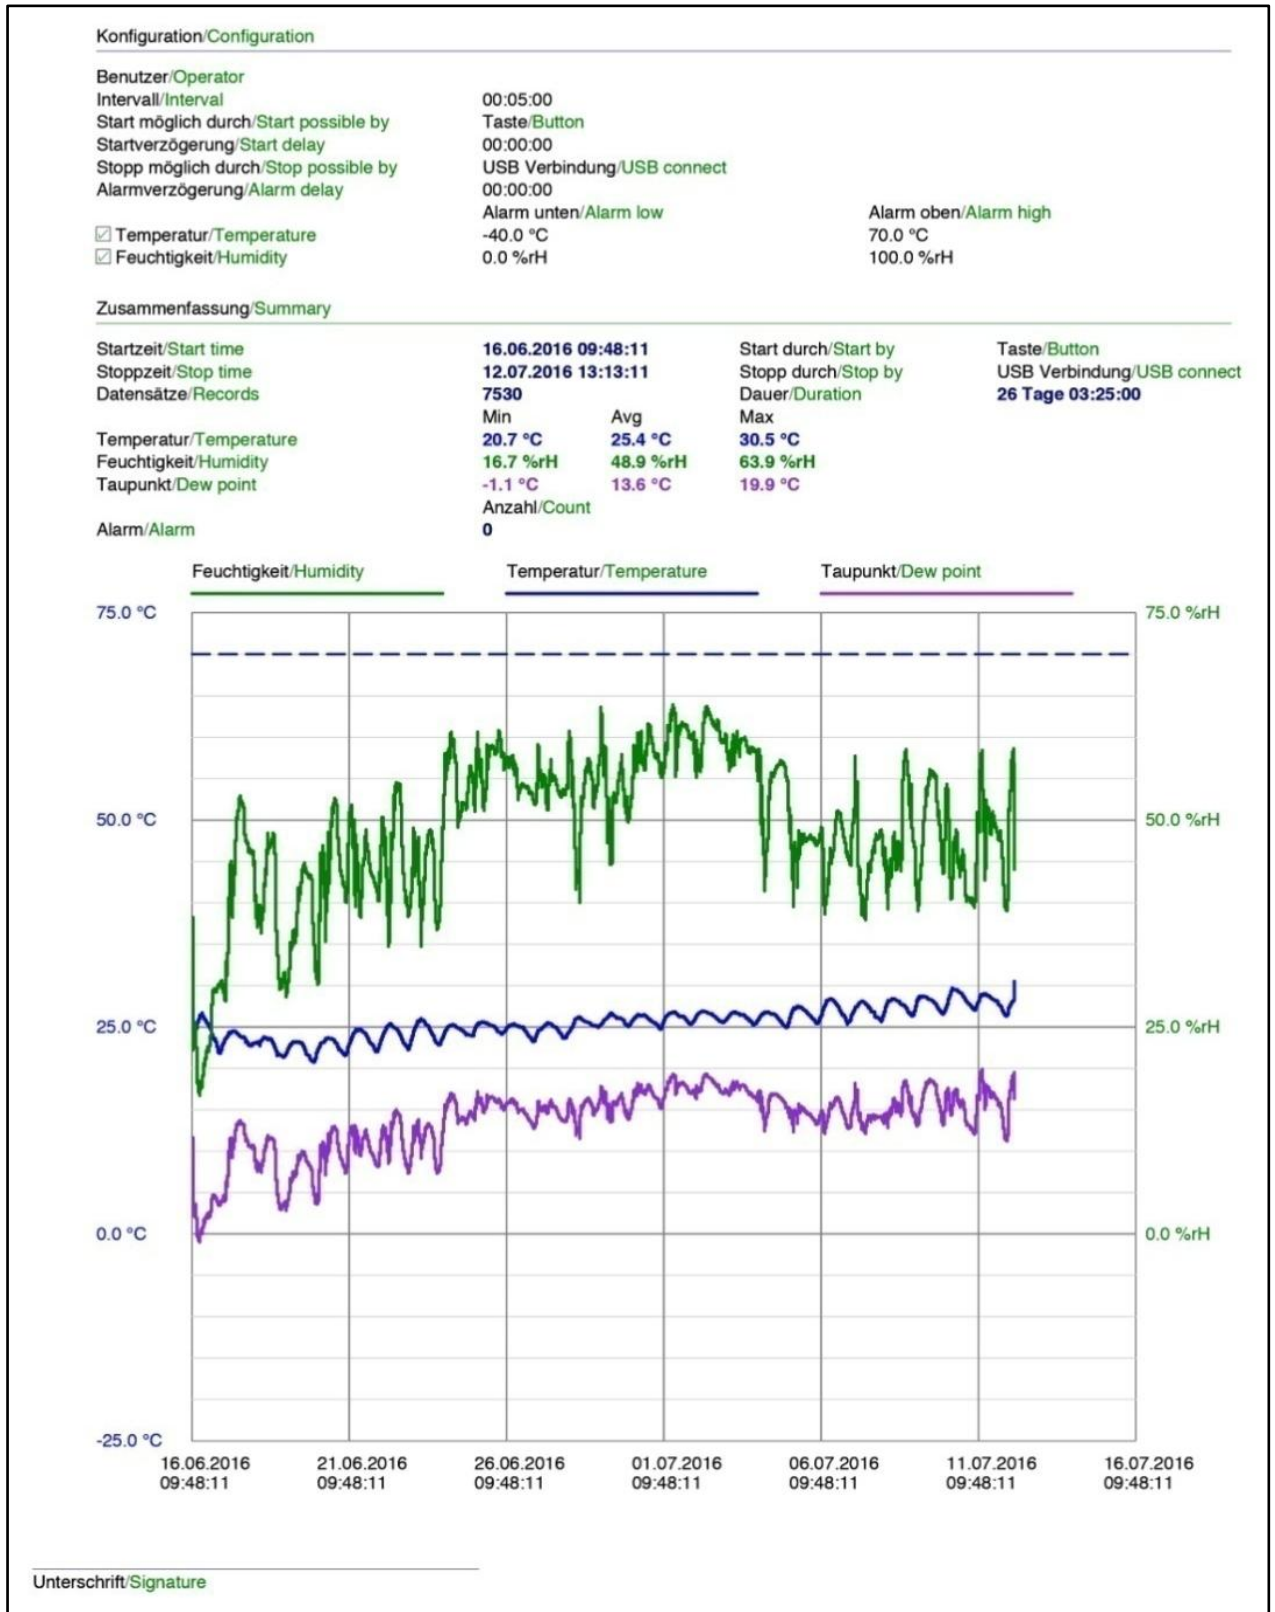
Figura 28. Resultados de la toma de datos de temperatura, humedad y humedad relativa en el interior de la iglesia de Benicalaf con ayuda del dataloguer.

Podemos afirmar que al no disponer de ningún medio de control de T y HR, las pinturas murales sufren a diario las oscilaciones de los factores medioambientales y con ellas contracciones y dilataciones que afectan a sus propiedades físicas.

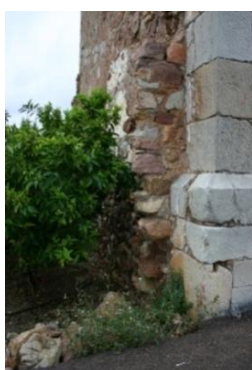
Figura 29. Sillares

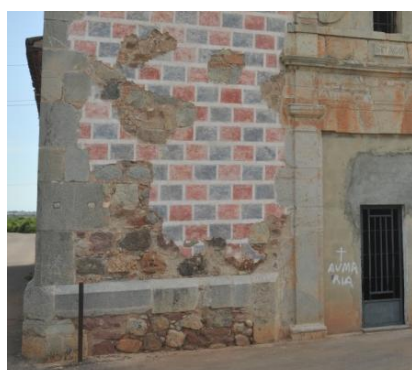
Para acceder al interior de la Iglesia existe una única puerta situada en la fachada principal de la Iglesia, la puerta original de madera muy deteriorada se conserva en el interior, en su lugar encontramos una puerta metálica con barrotes y sin cristal, de menor tamaño que la anterior, el hueco restante ha sido cerrado con fábrica de ladrillo. Esta puerta impide la entrada a las personas, pero no a animales de campo (insectos, roedores, aves...) y desde luego en ningún caso supone una barrera a factores medioambientales como sol, lluvia, viento o partículas de todo tipo que pudieran ser arrastradas por éste (Fig. 30).

Figura 30. Portada tapiada y reja

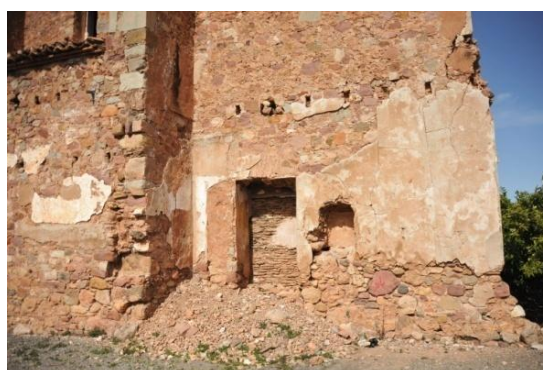
Figura 31. Puerta que comunicaba ábside y casa abadía

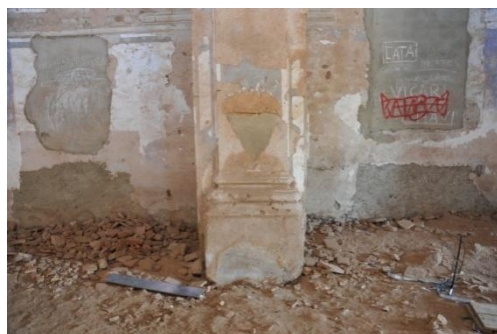
Figura 33. El cemento sustituye los retablos

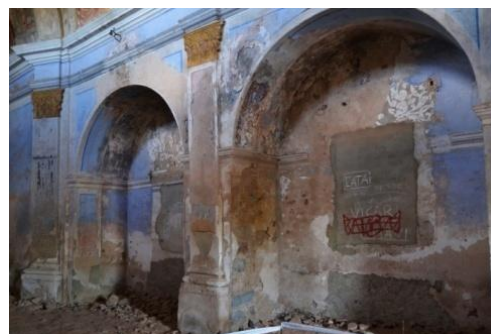
Figura 34. Humedades

En la zona inferior, a ras del suelo, destaca una franja aproximada de un metro y medio de altura donde pilastras y muros aparecen más deteriorados, con falta de cohesión en el mortero, manchas de humedad, eflorescencias, pérdida de capa pictórica (destacando la falta de color azul que sí permanece en la zona superior), todo ello característico de problemas de humedad por capilaridad. Como ya hemos dicho anteriormente los alrededores de la iglesia se anegaban de agua para el riego de los naranjos, esto añadido al mal uso que se dio como trastero y corral de ganado justifica tanto deterioro.

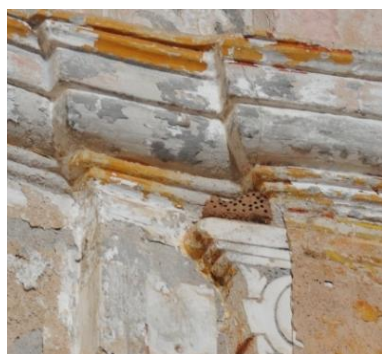
Además de la suciedad general, hay zonas concretas con abundantes deposiciones de material orgánico debido a excrementos de aves en zonas de cornisa y coro a consecuencia de una falta de cerramientos, los alabastros de las ventanas están rotos y la posibilidad de entrar a través de la puerta como ya hemos dicho a través de los barrotes.

Figura 35. Nido de avispas

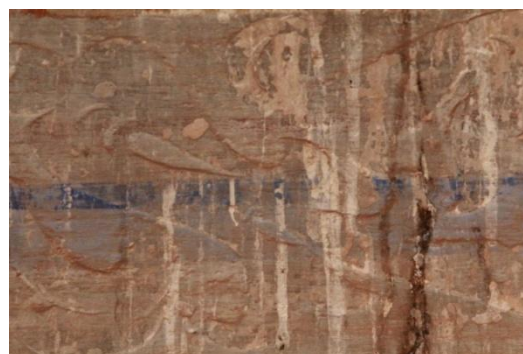
Figura 36. Excrementos de aves

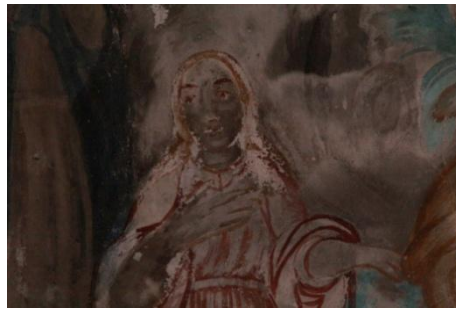
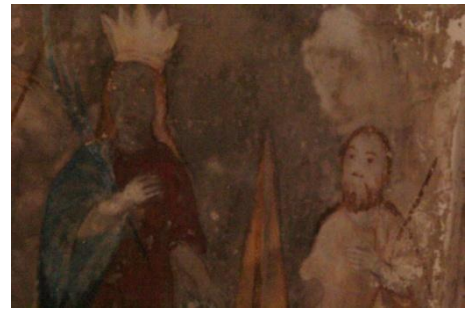
capa pictórica también al estuco que acaba por disgregarse. En algunos casos se llega a descubrir una decoración anterior basada en esgrafiados (Fig. 64). Las zonas más afectadas en este aspecto son los puntos de unión de la bóveda con los arcos fajones y las zonas cercanas a lunetos y ventanas, careciendo estas últimas de cerramientos estancos, el agua de lluvia tiene la entrada libre. Es destacable un deterioro mayor en las ventanas de la fachada norte respecto a las de la fachada sur.

Figura 37. Manchas de humedad

Figura 38. Manchas de humedad

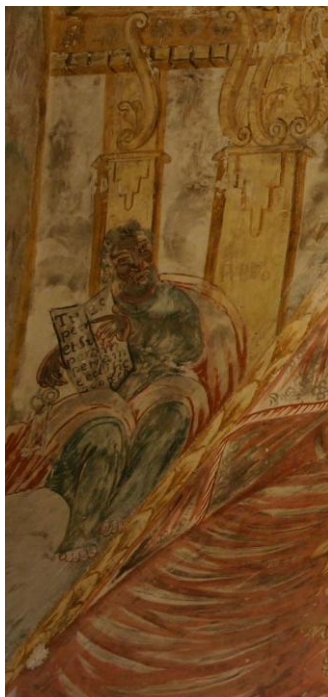
Figura 42. Detalle San Pedro

Otro punto llamativo es el hecho del tratamiento que el pintor diera a las carnaciones, concretamente en cuanto a materiales y técnicas, en numerosas imágenes podemos observar un oscurecimiento en la zona de manos y rostros, cabe la hipótesis de que se emplearan pigmentos sensibles que hayan virado a otro color o se hayan oscurecido con el tiempo como sucedía con el pigmento blanco de plomo. Igualmente llamativa es la coincidencia de pérdida de película pictórica en la intersección de rostros y pelo de numerosas figuras, ya sean apóstoles, ya sean ángeles o querubines.

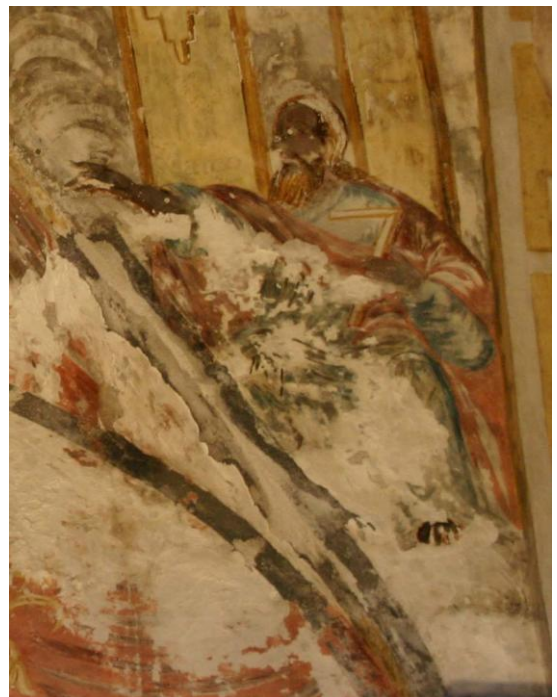
Figura 43. Desprendimiento de capa pictórica y estuco

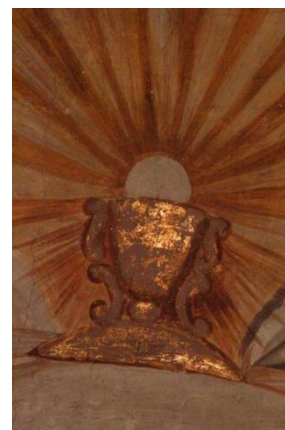
Aunque a simple vista pasa desapercibido, al ser expuesto a un foco halógeno nos sorprendió el uso de pan de oro en el cáliz eucarístico del ábside, desafortunadamente observado a tanta distancia no podemos afirmar si es oro fino ni tampoco la técnica empleada (Fig. 45).

Figura 45. Cáliz dorado

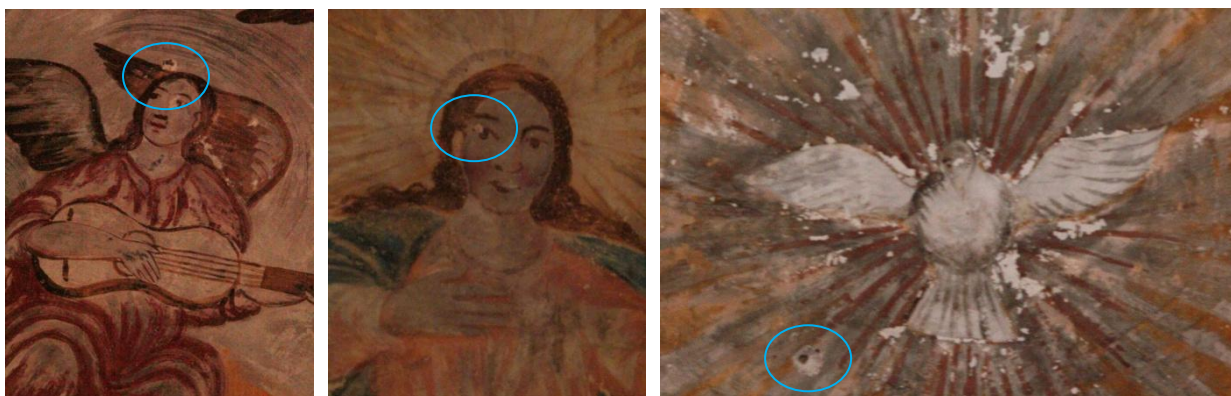
<sup>20</sup> Cabrían ambas posibilidades, un defecto técnico o una agresión durante la guerra.

Figuras 48,49 y 50. Dos posibilidades: Impactos de perdigones o caliches por la utilización de una cal mal apagada

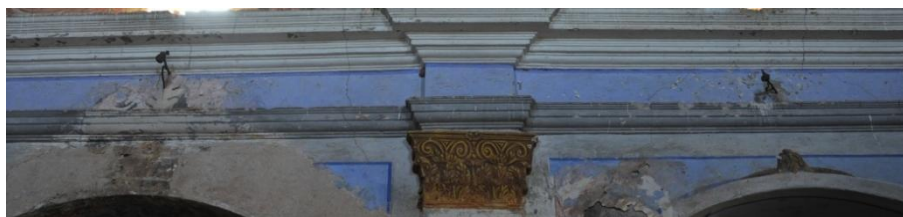
Otras patologías encontradas, este caso derivadas de problemas estructurales, son la aparición de grietas y fisuras, las más señaladas en sentido horizontal en los arcos fajones teniendo su continuidad en la bóveda, y en sentido vertical en las cornisas bajo las ventanas sobre los arcos de medio punto (Figs. 51 y 52).

Figura 52. Grietas en cornisa y sobre arcos de medio punto.

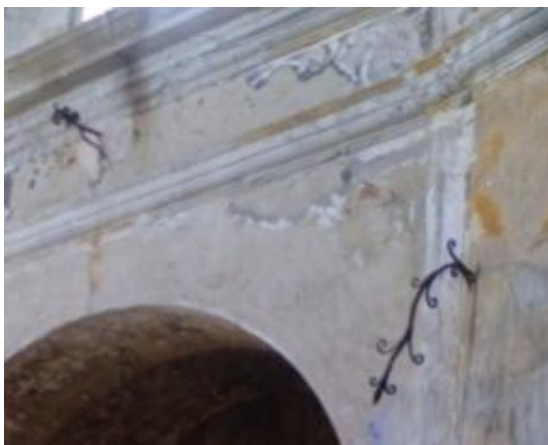
No existían instalaciones de agua corriente ni electricidad, lo único que se conserva son algunos restos metálicos de los soportes del antiguo sistema de iluminación, que se sujetaban a la pared con un grueso mortero, bajo el cual observamos diversas capas de pintura y estuco hasta llegar al mortero gris de los antiguos esgrafiados (Figs. 53 y 54).

Figura 53. Soportes metálicos de antigua iluminación

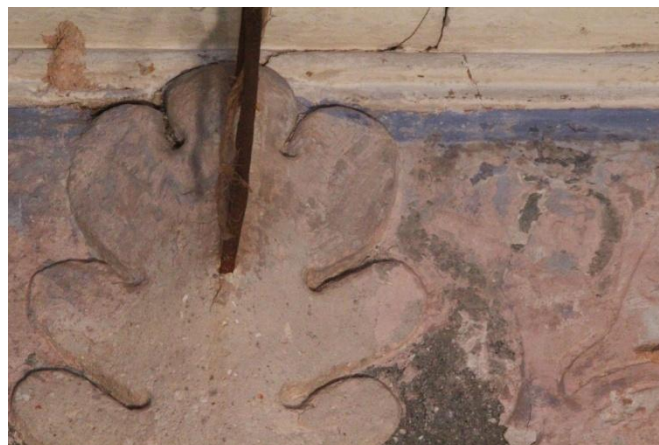
Figura 54. Esgrafiado bajo el mortero del soporte.

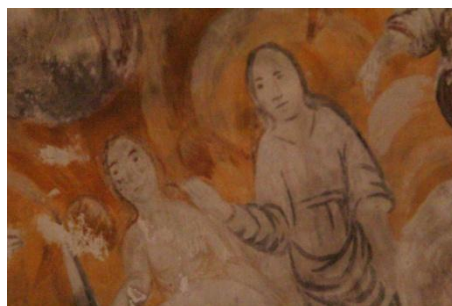
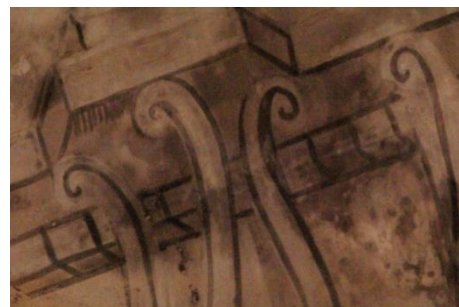
Por último cabe comentar la falta de colorido en la bóveda sobre el coro, ya sea por pérdida de pigmentos o por encontrarse la pintura inacabada o más

deteriorada, destacando dibujos a modo de bocetos a carboncillo o grisallas (Figs. 55 y 56).

Figura 55. Detalle coro.

Figura 56. Dibujo de carboncillo.

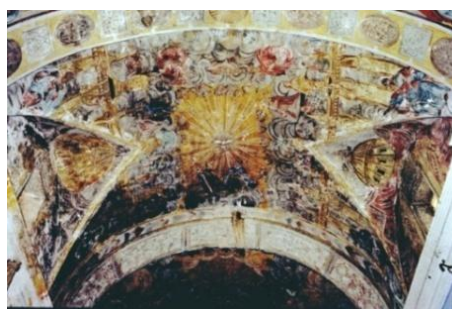
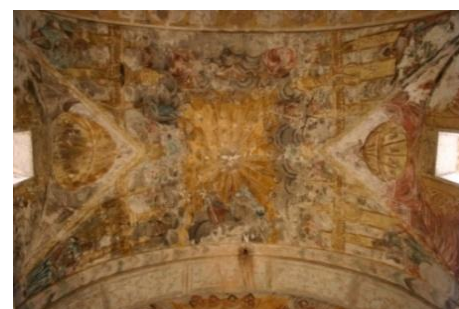
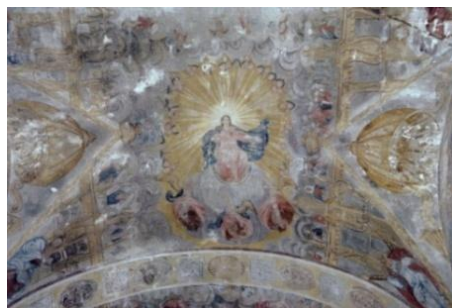
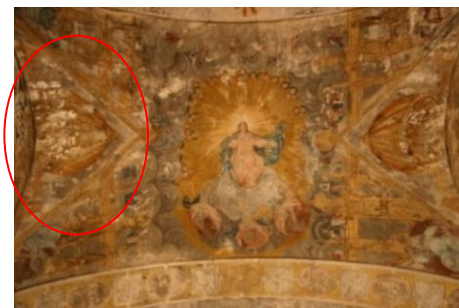
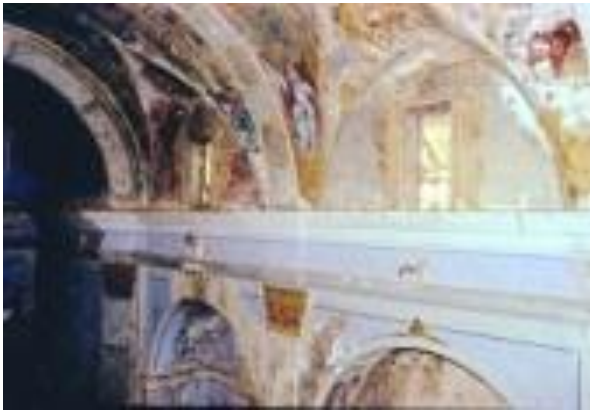
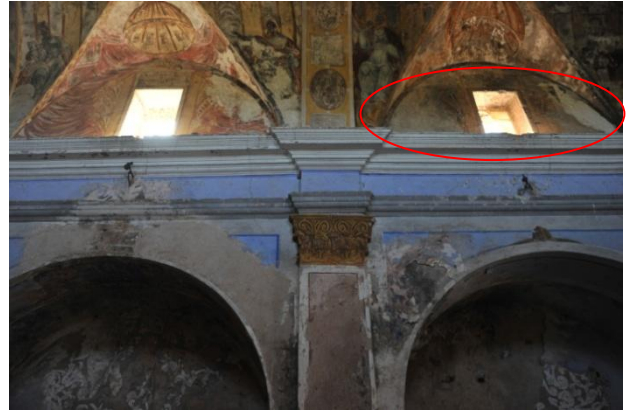
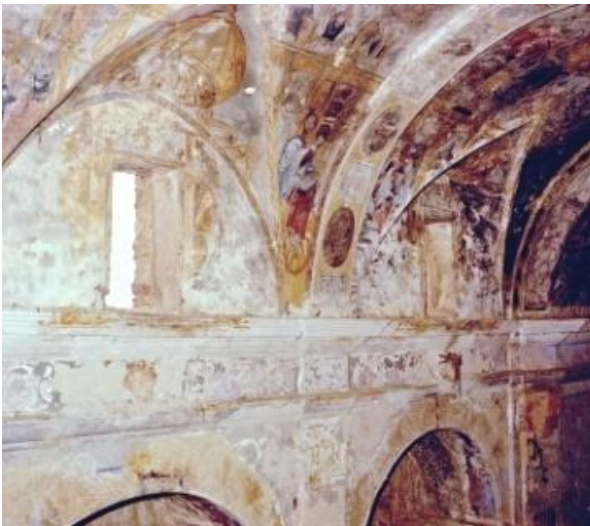
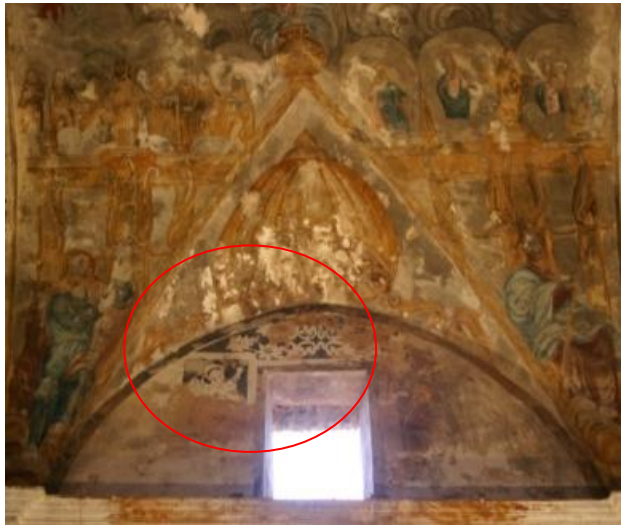
-Comprobamos cómo el aumento de manchas de humedad y eflorescencias en unas ocasiones derivan en pérdida de película pictórica, en otros casos pérdida de estucos y separación entre estratos llegando al límite de descubrir antiguas zonas esgrafiadas, incluso el propio muro, en otras ocasiones el arrastre de los pigmentos y la pérdida de intensidad convierten la pintura en algo difuso y de difícil lectura (Fig. 57-64).

Figura 64. Aparición de esgrafiados.

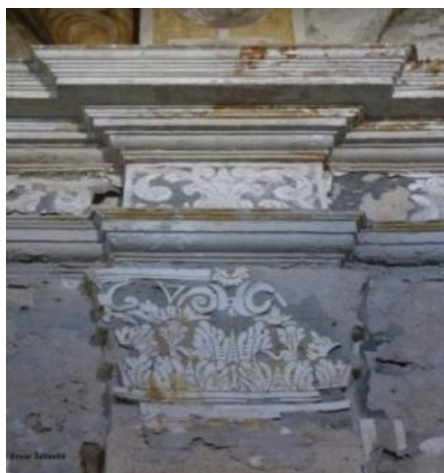
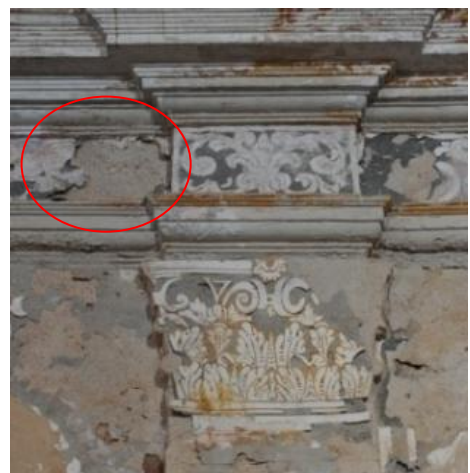
-Se aprecia el desprendimiento de esgrafiado, así como la pérdida de adherencia y separación de estratos de las zonas restantes (Figs. 65 y 66).

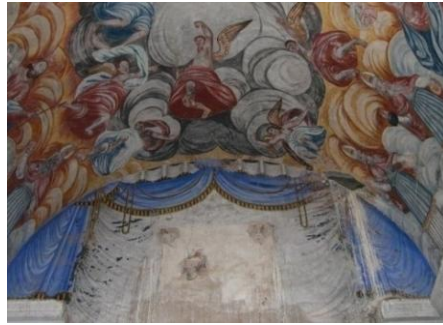
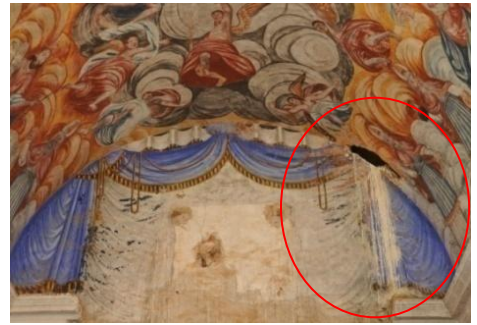
-Se visualiza un aumento de la pérdida de película pictórica por el arrastre que ocasiona el agua de lluvia por problemas en la cubierta (Figs. 67 y 68).

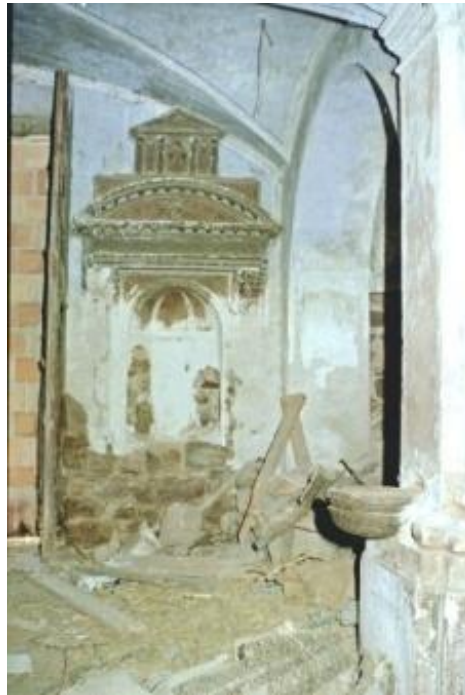
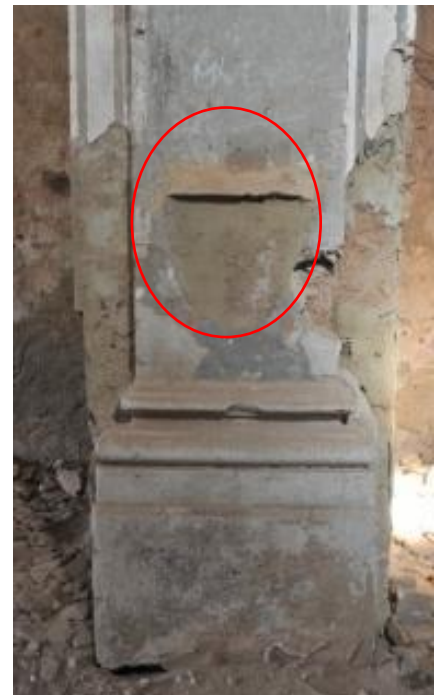
-Podemos observar la desaparición de una pila de mármol, arrancada de la primera pilastra a la izquierda de templo (Figs. 69 y 70).

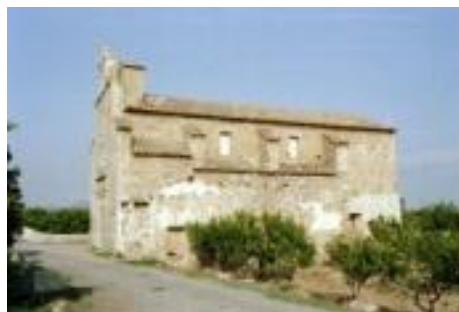
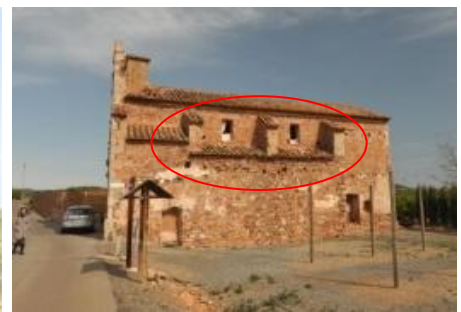
-Se aprecian los naranjos contiguos a la iglesia en otros tiempos, ahora zona despejada; y la rotura del alabastro de las ventanas (Figs. 71 y 72).

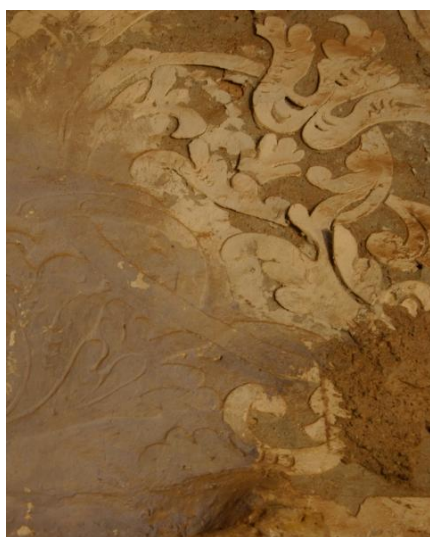
Figura 83. Separación entre estratos

En los casos de separación de estratos dependería del tamaño y grosor de éstos, buscando un producto con mayor poder adhesivo o un mortero de inyección, tipo PLM en los casos más graves como estratos gruesos con abolsamientos.

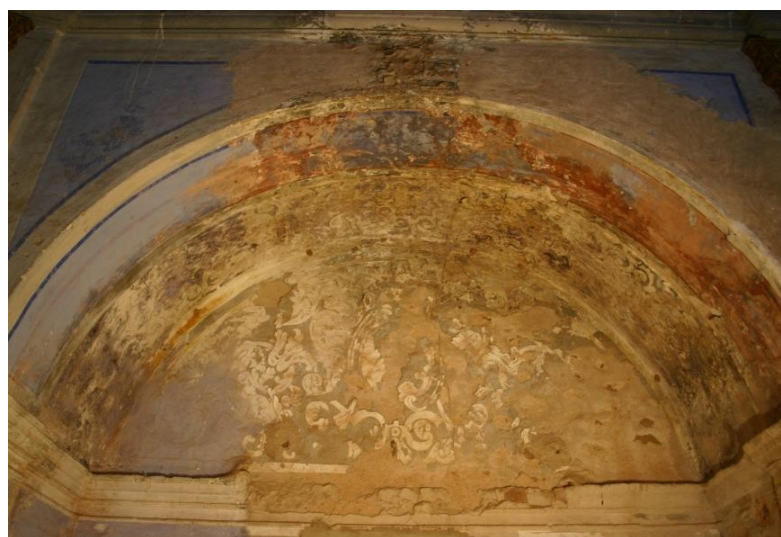
Figura 84. Pérdida de película pictórica, separación de estratos y pérdida de estos

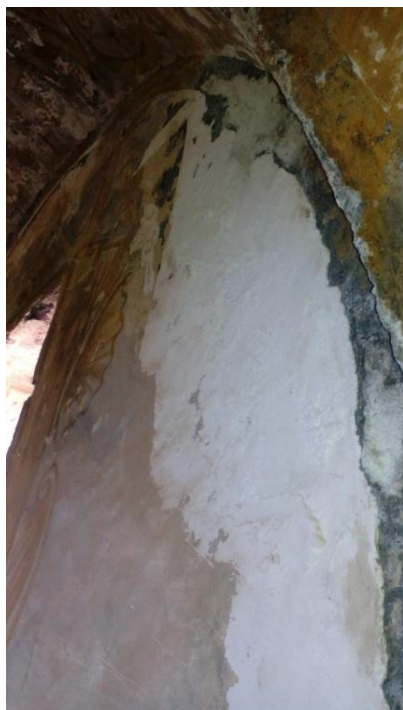
Figura 85. Eflorescencias

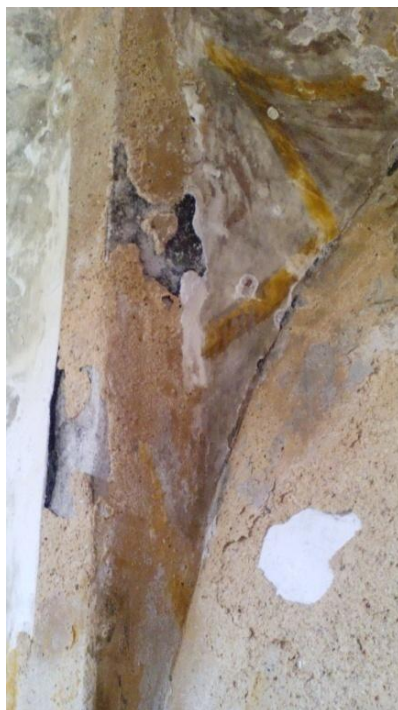
Figura 86. Separación de estratos bajo película pictórica y disgregación del mortero

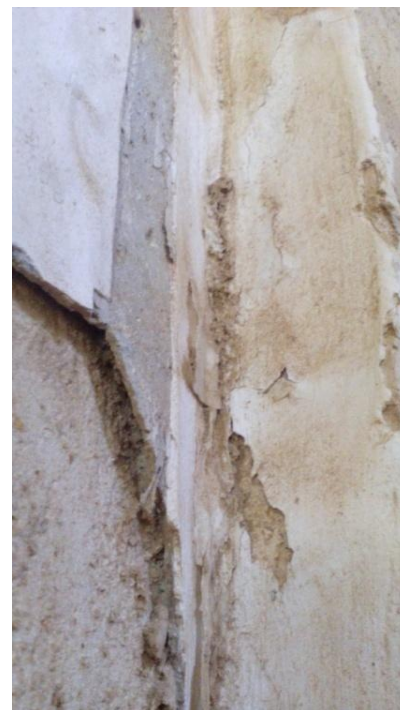
Figura 87. Separación, abolsamiento y rotura de estratos

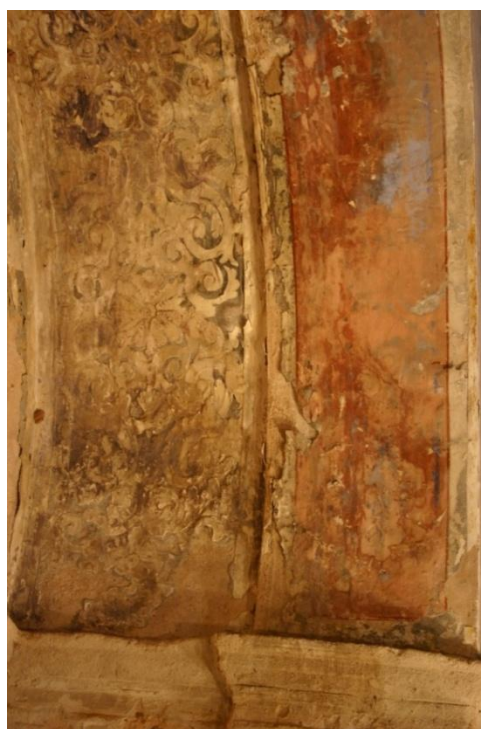
Figura 88. Esgrafiado cubierto de rosa

También, aunque sería discutible, consideraríamos posible eliminar algunas capas de pintura poco interesantes con las que fueron cubriendo los esgrafiados, bien por cambios en la estética o por medidas higiénicas, como las de color rosa y superpuesta a ésta otra azul, en otros casos el esgrafiado aparece bajo el cemento o bajo morteros de cal que también eliminaríamos, la elección del método quedaría pospuesta a la realización de catas.

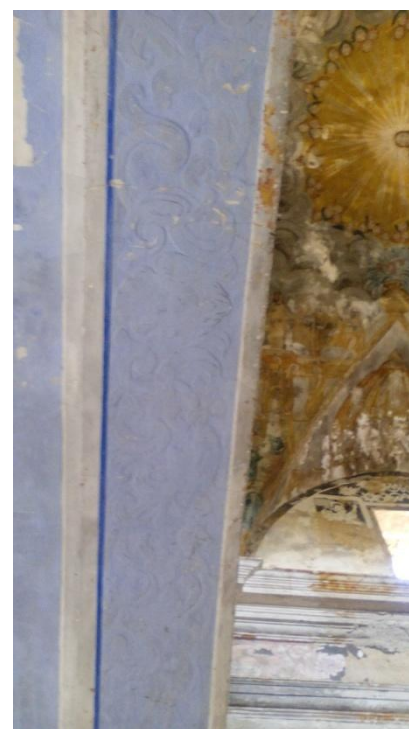
Figura 89 Esgrafiado cubierto de azul

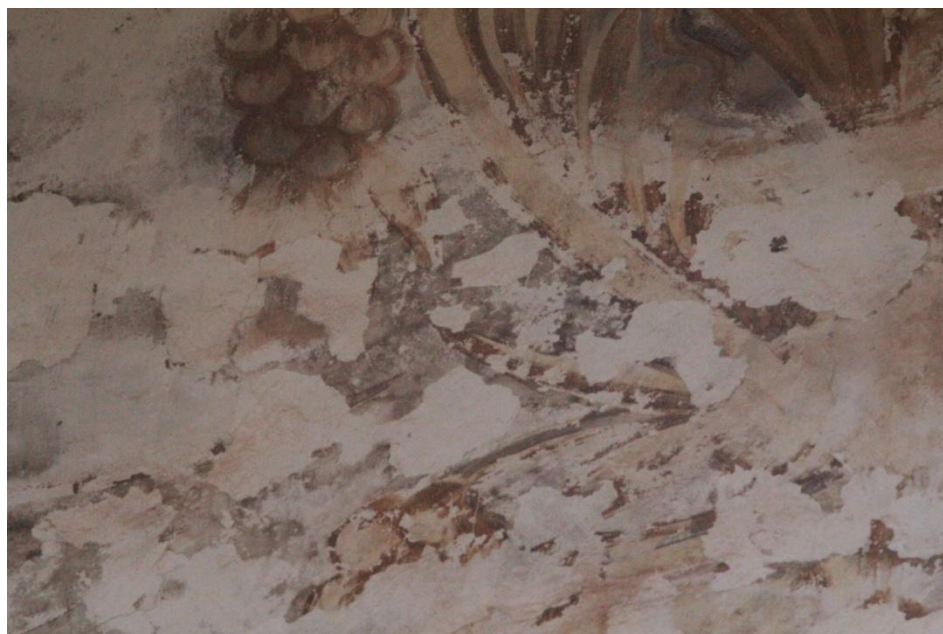
Figura 90. Amplio porcentaje de pérdida se elegiría una tinta neutra.

En la bóveda de la iglesia de Benicalaf se conserva casi la totalidad de la pintura mural, podemos distinguir pequeñas lagunas que necesitarían de un tipo de tratamiento puntual como la reintegración ilusionista de la que hemos hablado u otras como el bajo tono o la tinta plana en que también se reproducen forma y color pero de manera discernible al original, frente a otras lagunas de mayor volumen donde el porcentaje de la pérdida nos empujaría a otro tipo de soluciones como el empleo de una tinta neutra o la abstracción cromática (Fig. 90).
