# El aljibe de El Castellar. Análisis de un mortero de reposición.

Trabajo Final de Máster

Máster en Conservación y Restauración de Bienes Culturales

Univesitat Politècnica de València

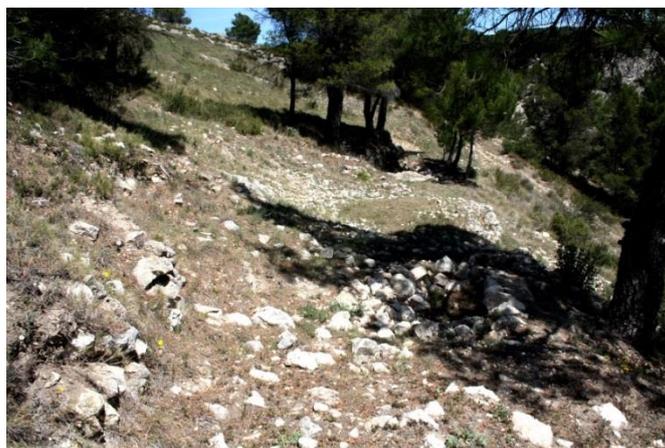
Fig. 6. Vista general de los restos de la zona baja de El Castellar.

En cuanto a la segunda zona descubierta, conocida como zona baja, no se halla en mejores condiciones. Es una zona de estancias, de las cuales quedan pocos restos o son casi inexistentes y un aljibe más grande que el de la cima. Esta zona sufre las mismas alteraciones que las estructuras situadas en cima, pero con mayor gravedad al estar en una zona de escorrentía, provocando una mayor erosión.

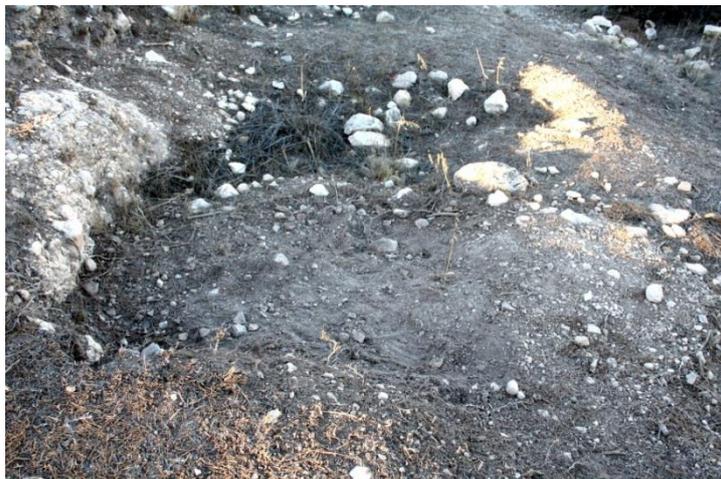
Fig. 7. Indicio de expolio en una estructura en la zona de la cima.

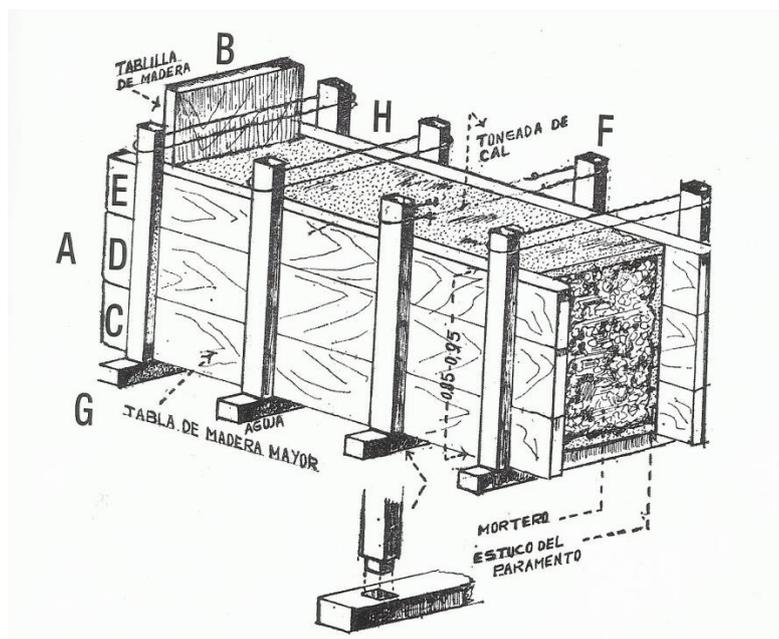
Fig. 8. Elementos materiales del encofrado: A tableros largos. B tableros cortos o costeres. C, D y E tablas, F, madera vertical. G madera horizontal o aguja. Ambas cerraban el encofrado con un enganche -H. (LÓPEZ ELUM, P. *Los castillos valencianos en la Edad Media: (materiales y técnicas constructivas)*. Valencia: Biblioteca Valenciana, 2002, Vol. II, p. 177).

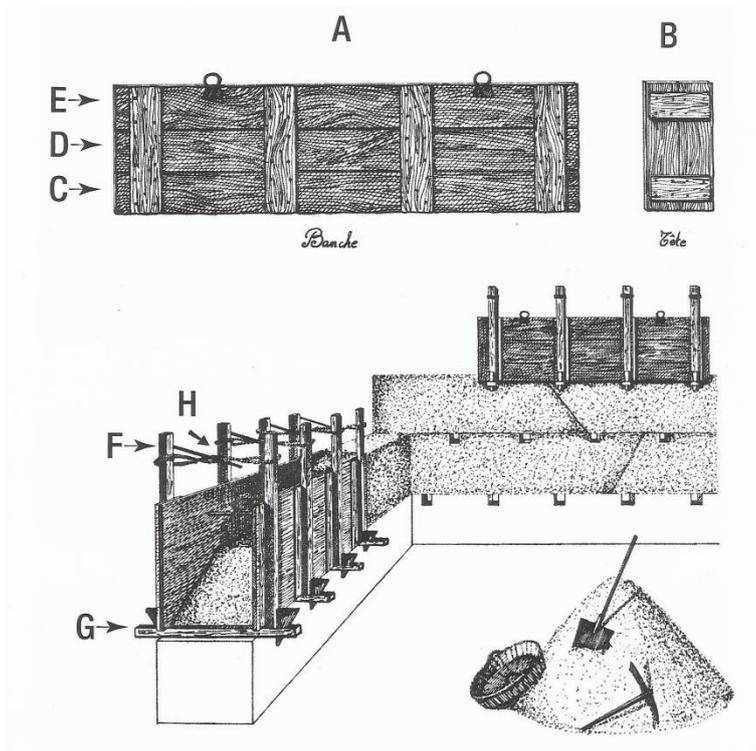
Fig. 9. Perfil de los elementos materiales del encofrado. (LÓPEZ ELUM, P. *Los castillos valencianos en la Edad Media: (materiales y técnicas constructivas)*. Valencia: Biblioteca Valenciana, 2002, Vol. II, p. 178).

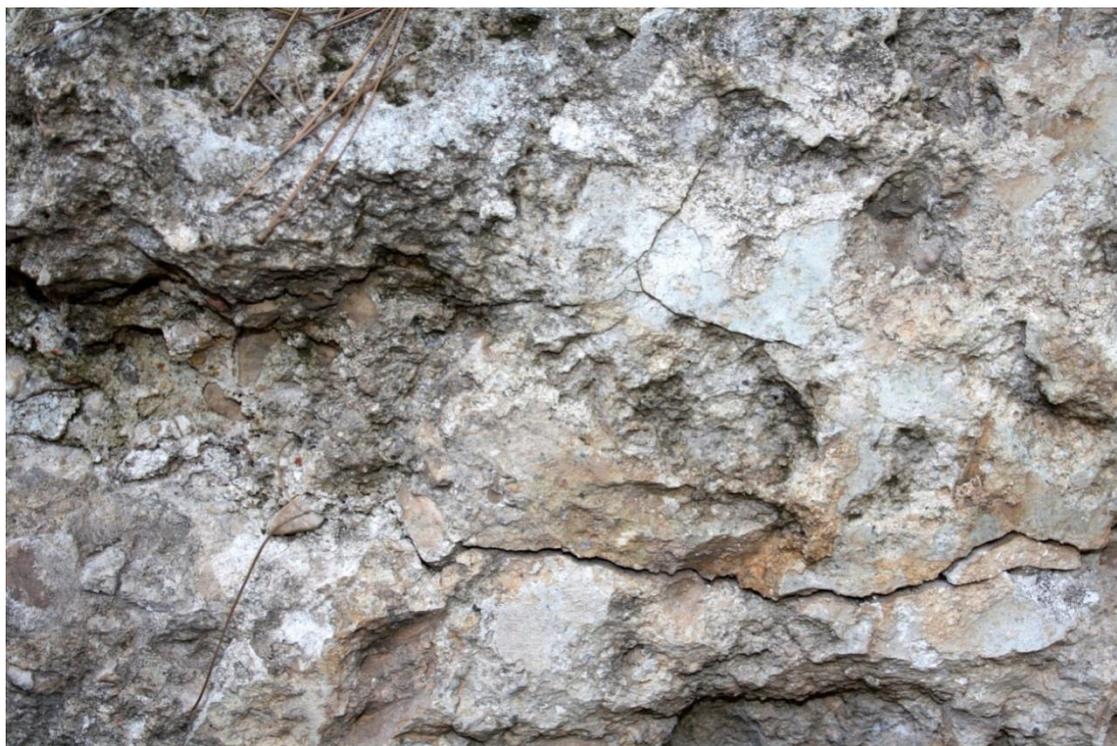
1. Numerosas fisuras y roturas en toda la extensión de sus cuatro muros restantes a causa de los cambios climáticos y la intrusión de la flora y la fauna.

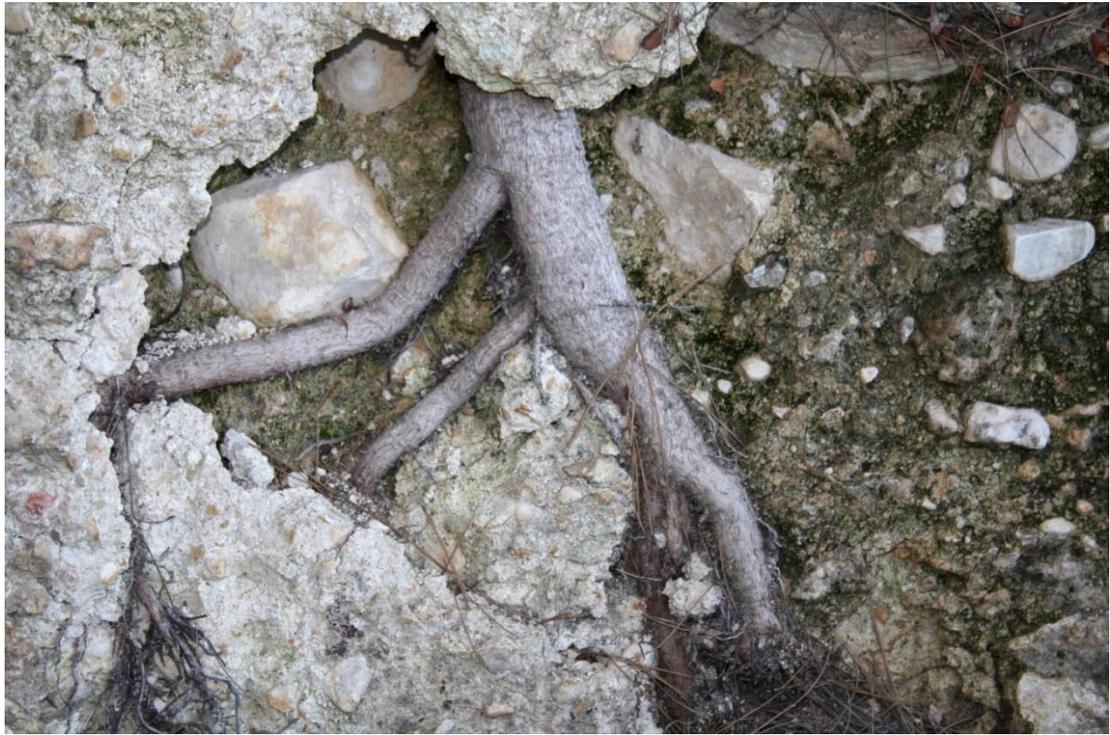
2. Rotura e intrusión de las raíces de flora mayor, como son los arboles del entorno, que no sólo se introducen por el muro, sino también en la superficie del aljibe.

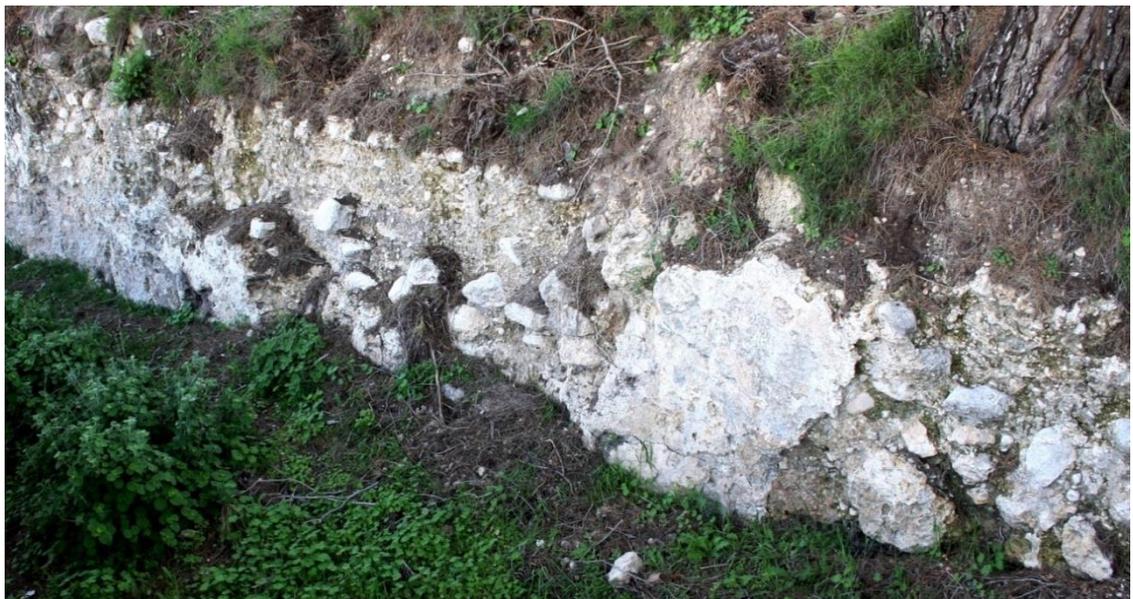
3. Erosión y desprendimiento del enlucido o capa superficial de la estructura, exponiendo, desde hace tiempo, el núcleo de las estructuras a las inclemencias climáticas.

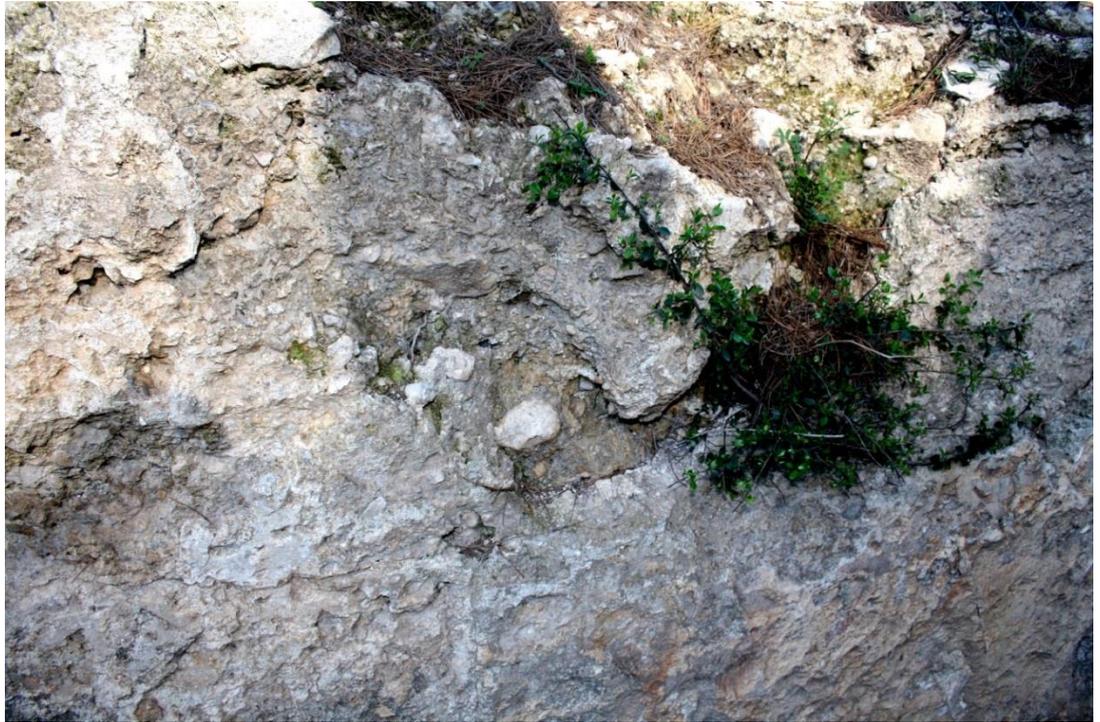
4. Enraizamiento de la flora baja sobre los muros y superficie del aljibe.

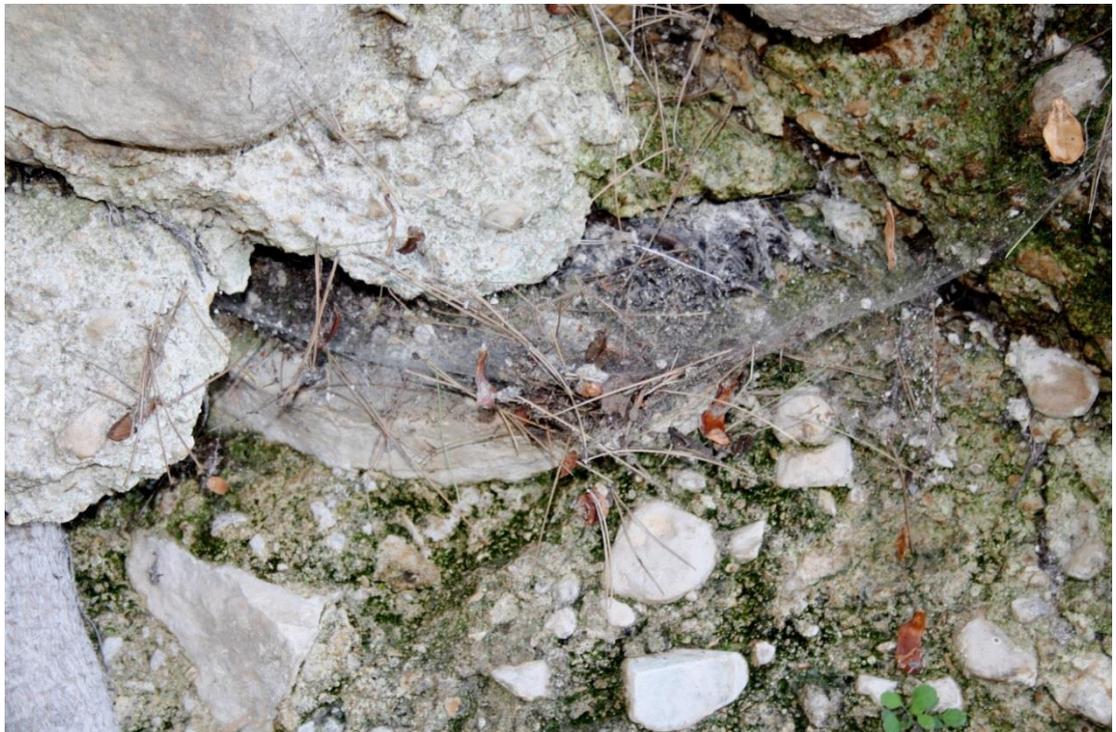
5. Presencia de micro-fauna o insectos que depositan sus excrementos, realizan telarañas o agujeros en los muros para vivir en ellos.

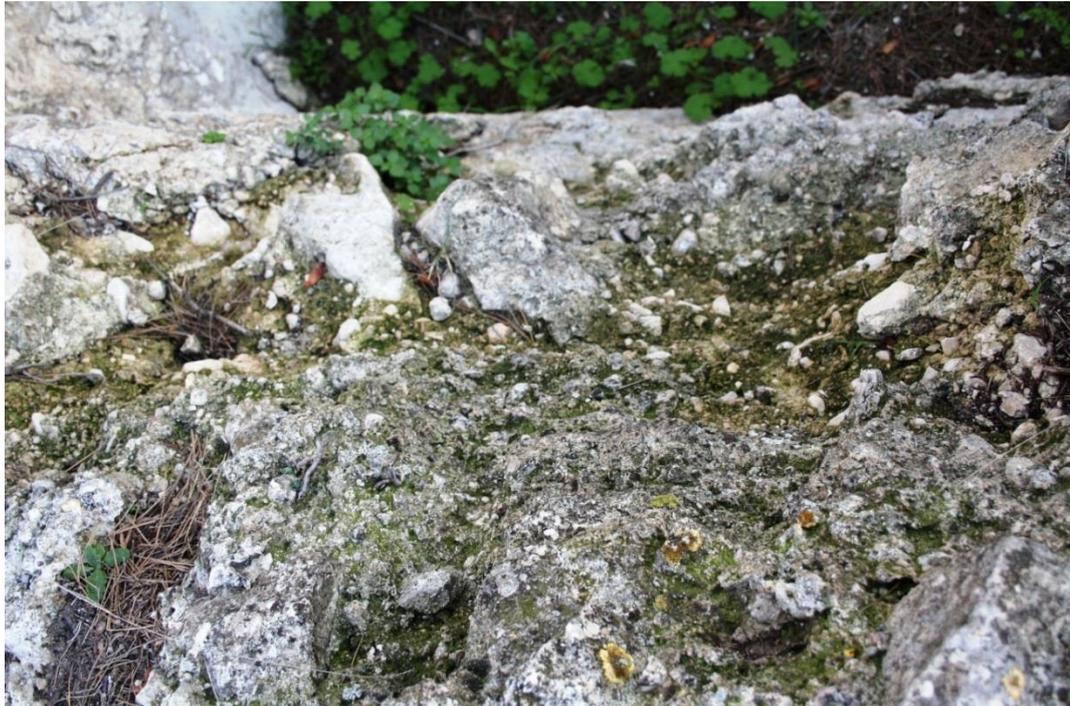
6. Colonización de microorganismos a causa de la humedad en la zona.

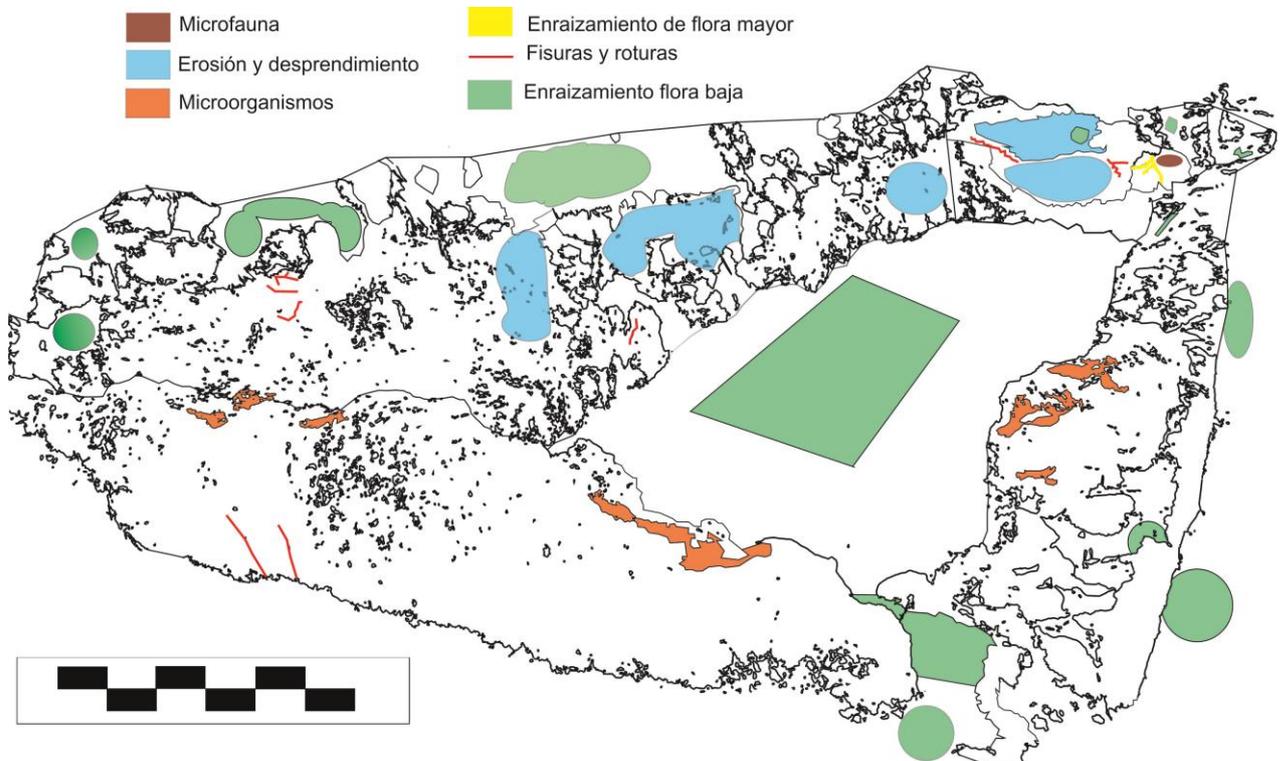
Tras la identificación de las patologías del alije, se ha realizado un mapa de daños en las que se han marcado los daños más relevantes.

Fig. 10. Mapa de daños del aljibe de El Castellar.

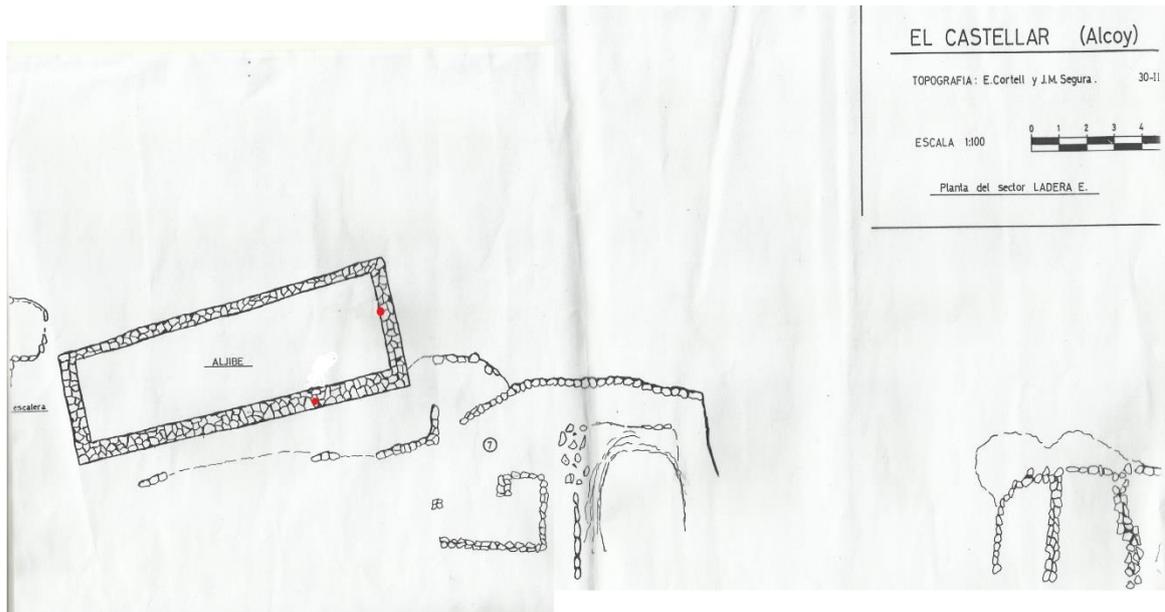
Fig. 12. Mapa de extracciones de muestras, donde se aprecia con un punto rojo la zona de extracción.

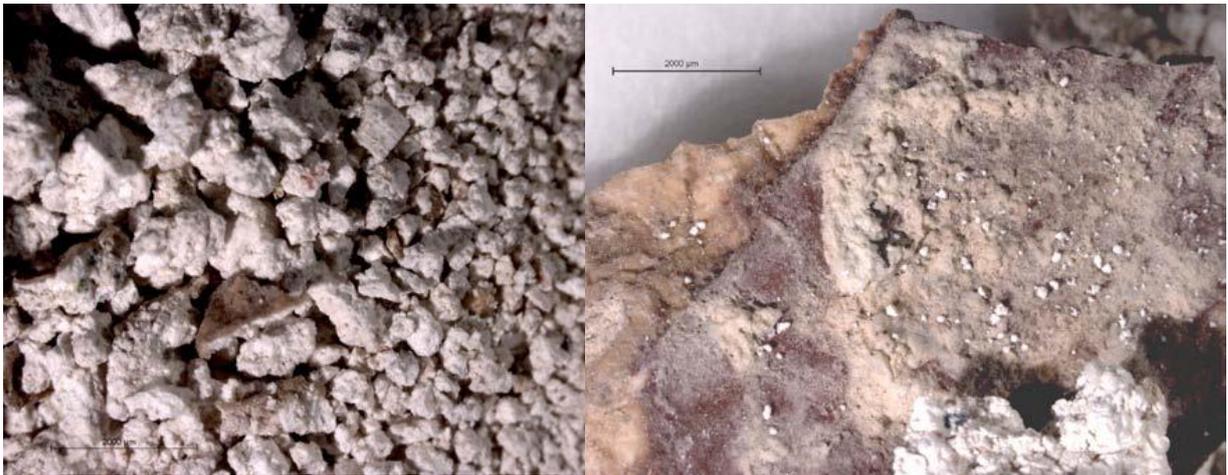
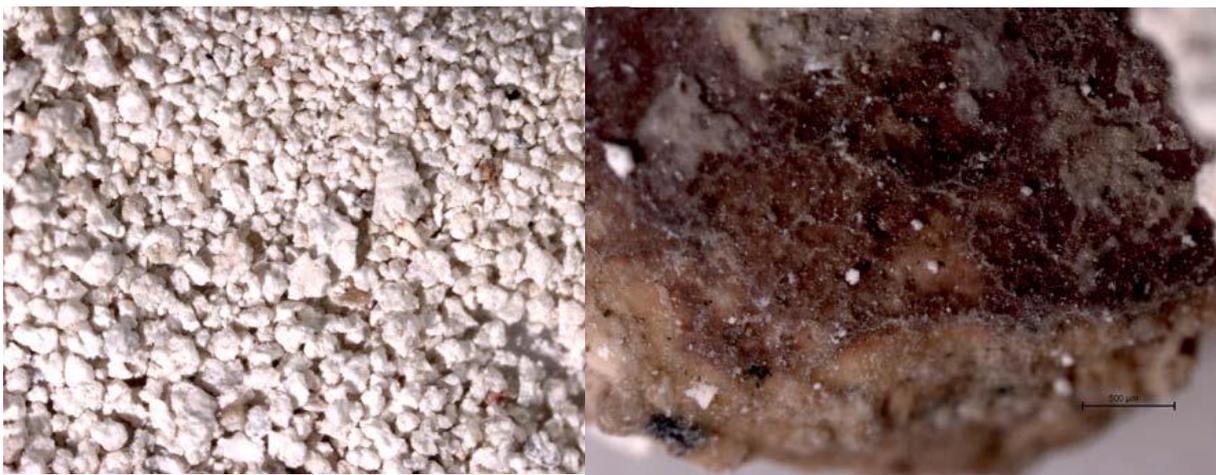
Fig. 13. Fotografías de detalle y de aspecto general de la muestra mediante microscopía óptica. (OSETTE Cortina, L. y DOMENECH CARBÓ, M.T. *Informe analítico 1-15-02*. Valencia: Instituto de Restauración del Patrimonio, 2015. p.3)

Como se observa en las fotos y según el informe obtenido: se trata de un material blanquecino disgregado con presencia de capa pictórica rojiza y en algunas zonas una costra ocre superficial <sup>53</sup>.

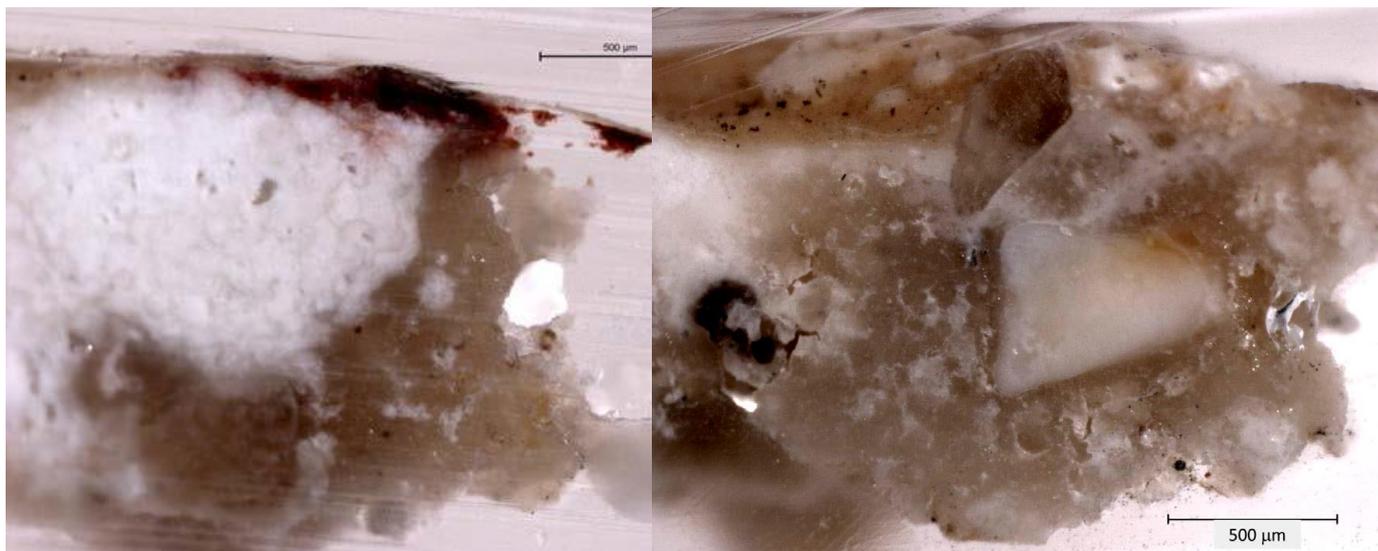
Fig. 14. Microfotografías de sección transversal de la muestra M1. A la izquierda se observa la presencia de caliche. En la derecha se puede ver algunos granos subangulosos que forman el mortero. (OSETTE Cortina, L. y DOMENECH CARBÓ, M.T. *Informe analítico 1-15-02*. Valencia: Instituto de Restauración del Patrimonio, 2015. p.4).

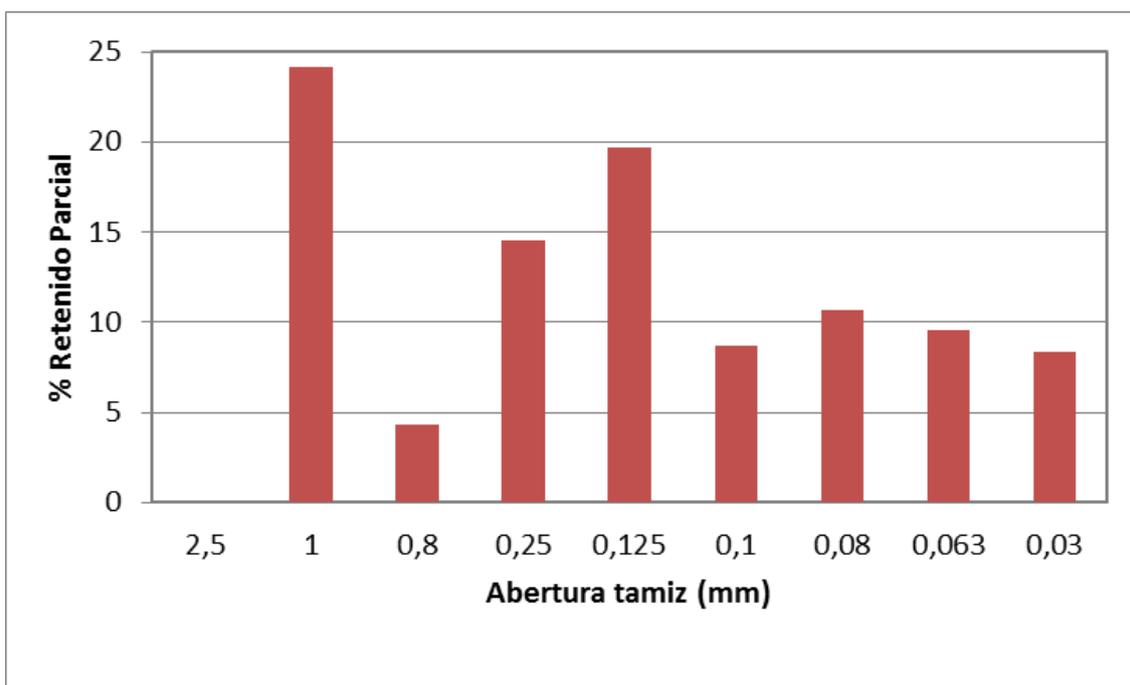
Fig. 15. Porcentaje de material retenido por tamices. (OSETTE Cortina, L. y DOMENECH CARBÓ, M.T. *Informe analítico 1-15-02*. Valencia: Instituto de Restauración del Patrimonio, 2015. p.18).

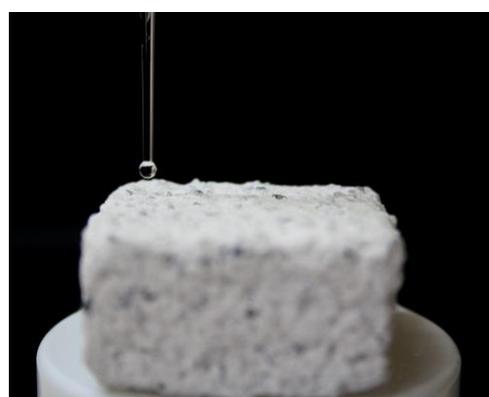
Fig. 16. Inicio de la prueba de absorción por gota de agua.

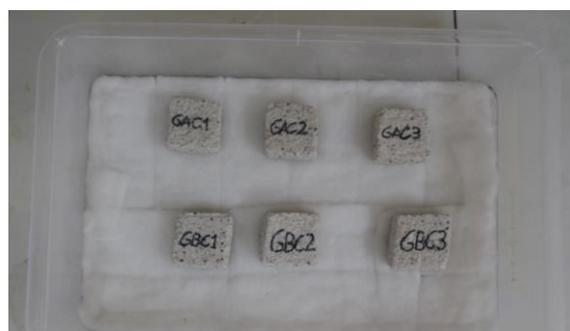
Fig. 17. Inicio de la prueba absorción de agua por capilaridad

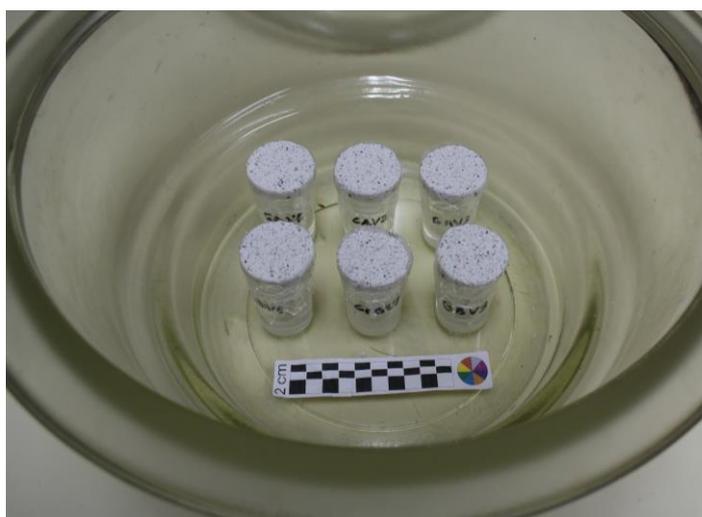
Fig. 18. Proceso de la prueba de permeabilidad al vapor de agua

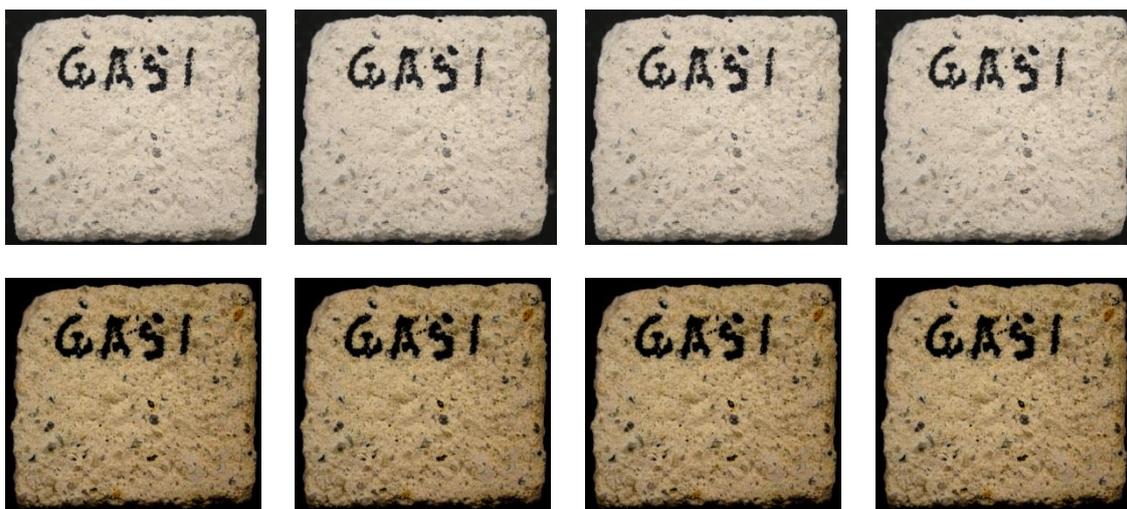
brusco del momento inicial a la primera medición, pasando de un 10YR 8 White a un 10YR 8/2 very pole brown. Señalando que los bordes, donde más se ha condensado el vapor con el SO<sub>2</sub>, son más oscuros (10YR 8/3 very pole Brown) y en todos ellos aparecen punteados con mayor cromatismos (10YR 7/8 yellow), pero es este punteado lo que diferencia un grupo de otro, ya que es más acusado en el grupo A que en el grupo B.

Fig. 22. Ejemplo de degradación de las probetas de cámara de envejecimiento de atmosfera saturada de SO<sub>2</sub>.

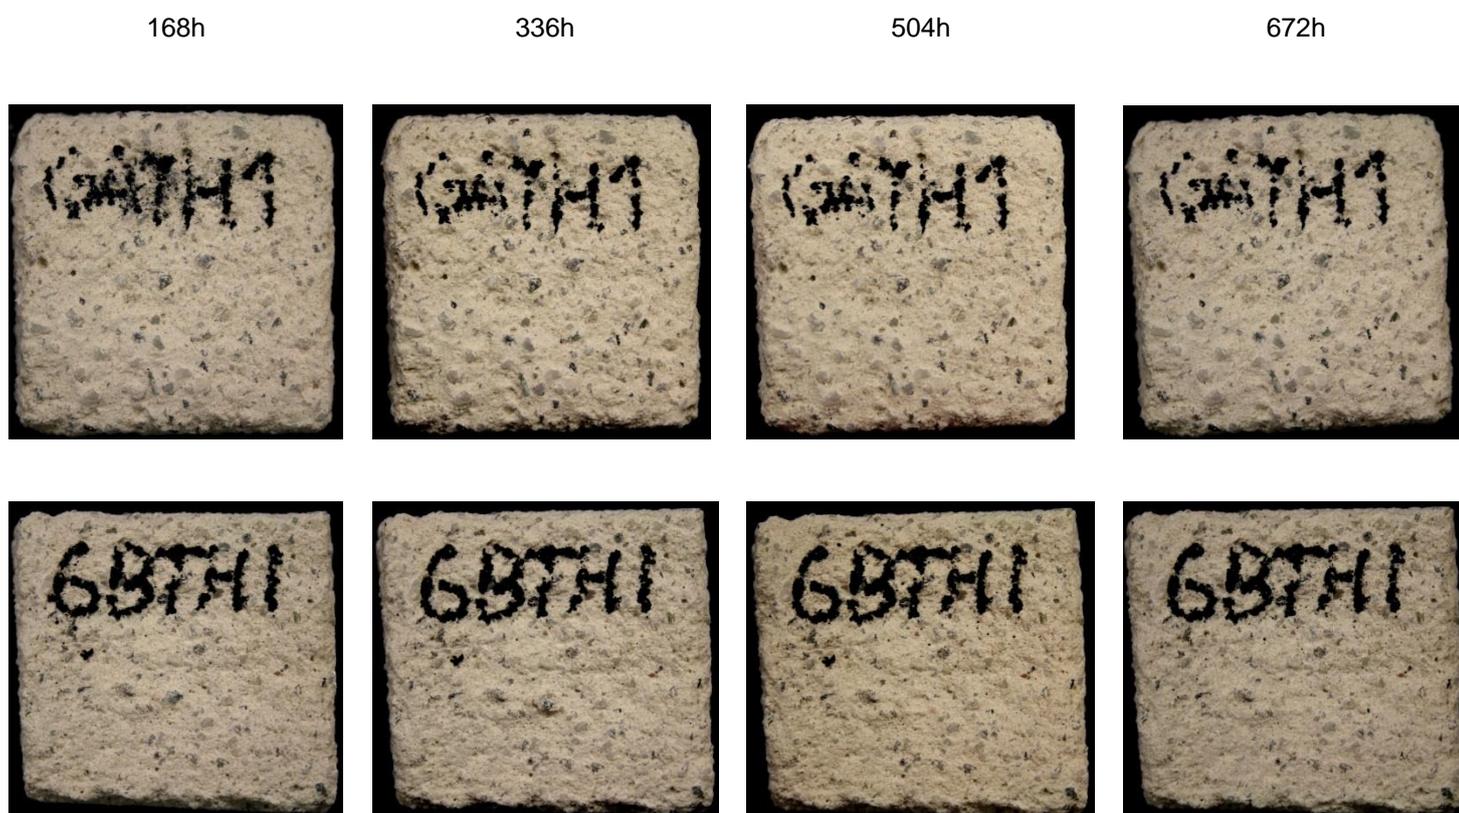
A pesar de que la humedad es el enemigo principal del mortero de cal y de la construcción de tapial<sup>72</sup>, con esta prueba y en el tiempo establecido, no se ha podido determinar grandes alteraciones físicas en las muestras. Se han mantenido las piezas un total de 672 horas, pero los escasos resultados de degradación no han sido visibles hasta las 504 horas (Fig. 19), es en estos momentos cuando se puede apreciar una pérdida notable de material en los bordes de la probeta, mientras tanto sólo se observaba una ligera pérdida de material dejando la pieza pulverulenta con algún poro abierto y una superficie irregular. Hay que destacar la diferencia entre grupos, donde el grupo A ha sido el más afectado por esta pérdida material, tanto en bordes como en superficie, quedando esta última, más rugosa que en el grupo B, que a pesar de haber sufrido daños similares ha soportado mejor los cambios de humedad y estos han sido menores.

Fig. 23. Ejemplo de degradación y pérdida de material en el perímetro de las probetas en cámara termohigrométrica.

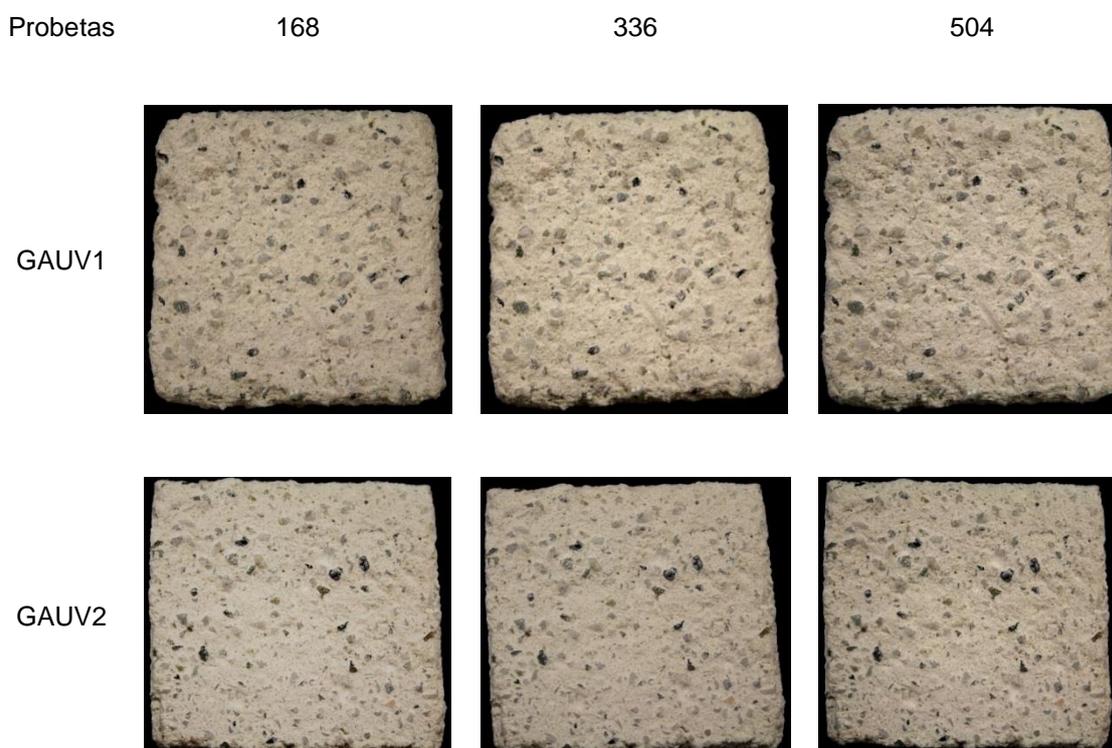
Fig. 24. Ejemplo de degradación y pérdida de material en el perímetro de las probetas en cámara de lámpara de luz ultravioleta.

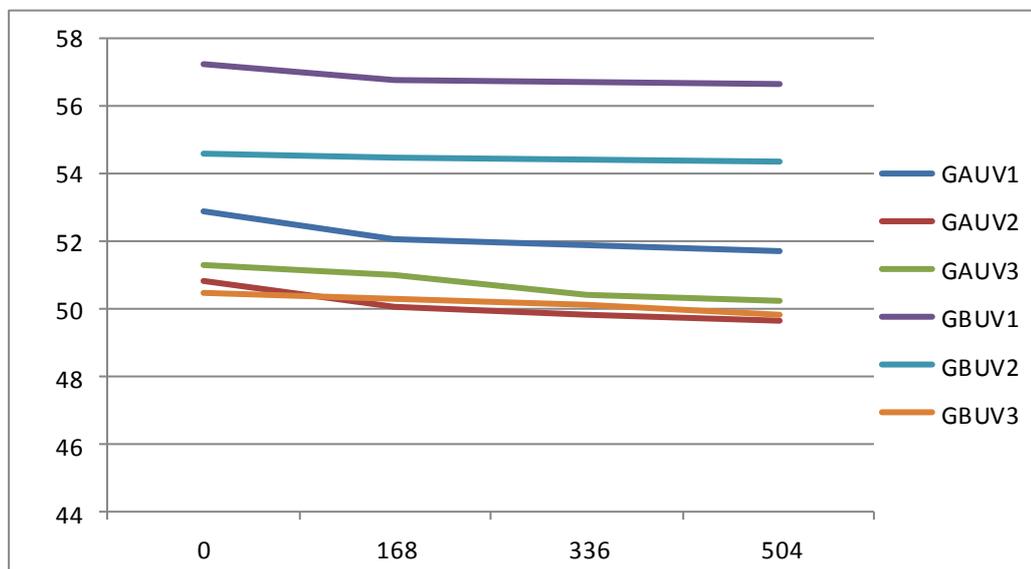
De los datos obtenidos se observa que las probetas van perdiendo masa a lo largo del proceso (Tabla 4 y Grafico 1), siendo, la pérdida, más acusada en el grupo A que en el grupo B. A esto se le añade el hecho de que las probetas de arena y cal (grupo A) se vuelven más débiles durante la exposición al ultravioleta, tornándose más porosas y pulverulentas, de forma que, ya, en su segundo ciclo (336 h) se aprecia el inicio de pérdida de material en los bordes (Fig. 20) y una superficie rugosa. Mientras que en las probetas de cal, arena y resina acrílica (grupo B) también tienden a perder material por sus bordes, pero en menor medida que el grupo anterior, mostrándose menos rugosas y pulverulentas.

Gráfico 1. Curva de variación de masa (g) en el tiempo (s) de las probetas en cámara de ultravioleta.

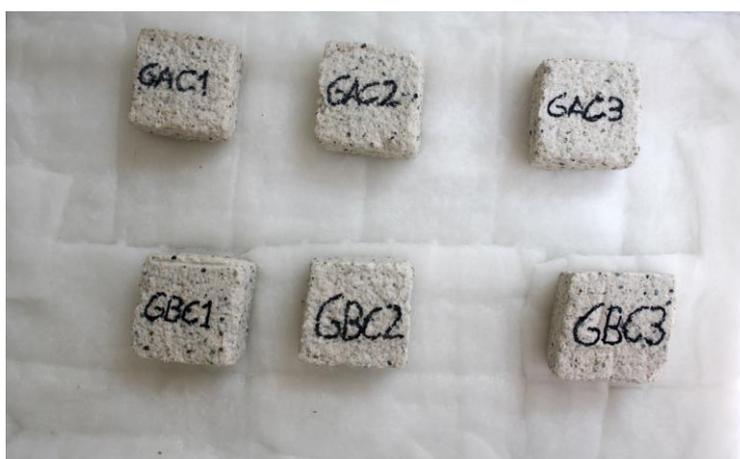
Fig. 25. Estado de las probetas tras 44 horas de absorción de agua por capilaridad

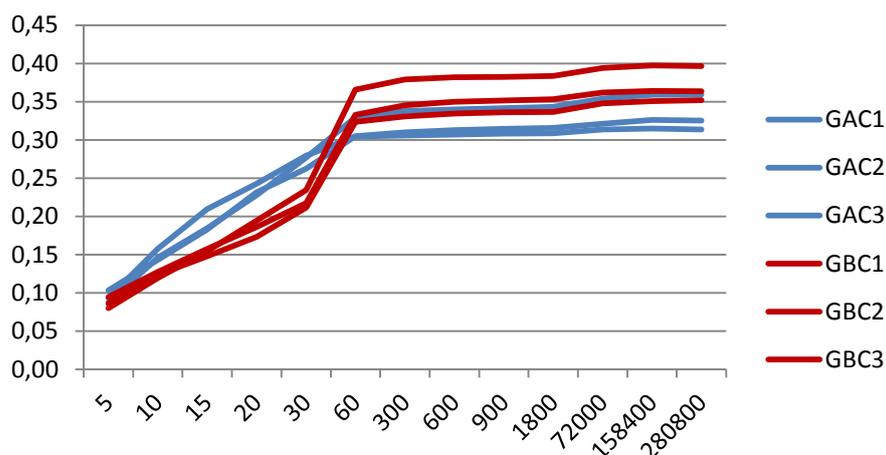
Gráfico 2. Curva de absorción de agua por capilaridad de las diferentes probetas en  $\text{gr}/\text{cm}^2$

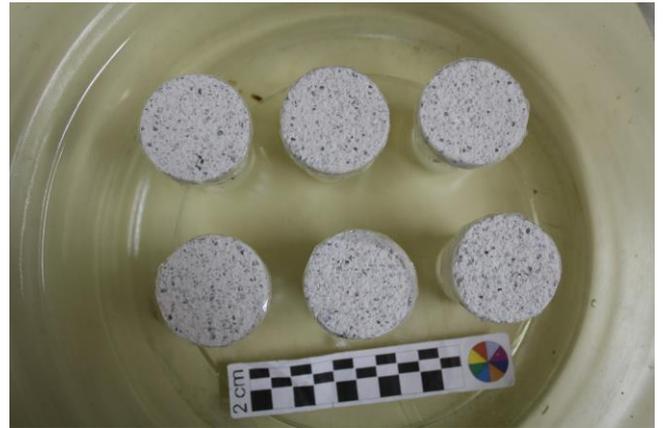
Fig. 26. Estado de las probetas tras 3 ciclos de permeabilidad al vapor

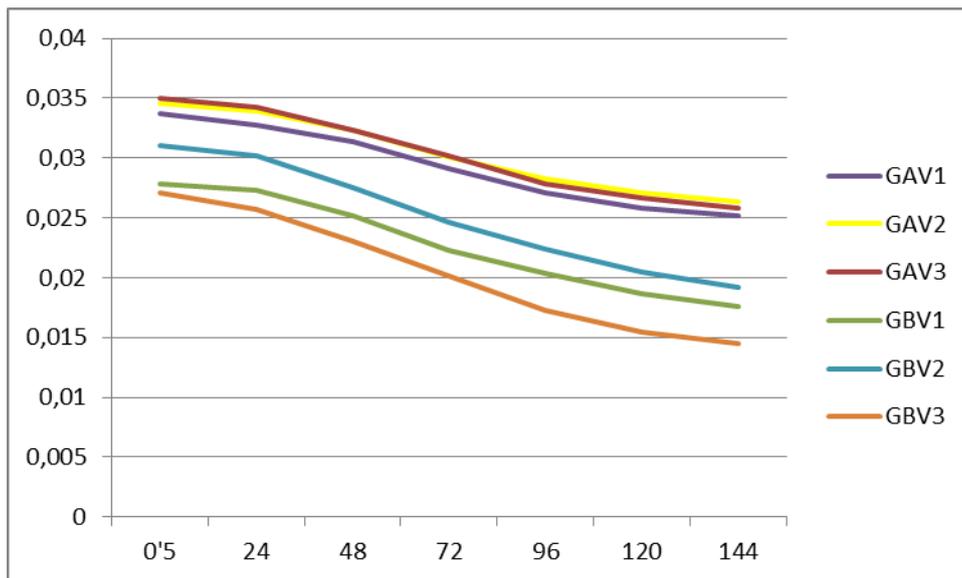
Gráfico 3. Curva de permeabilidad de vapor de agua de las distintas probetas en gr/h

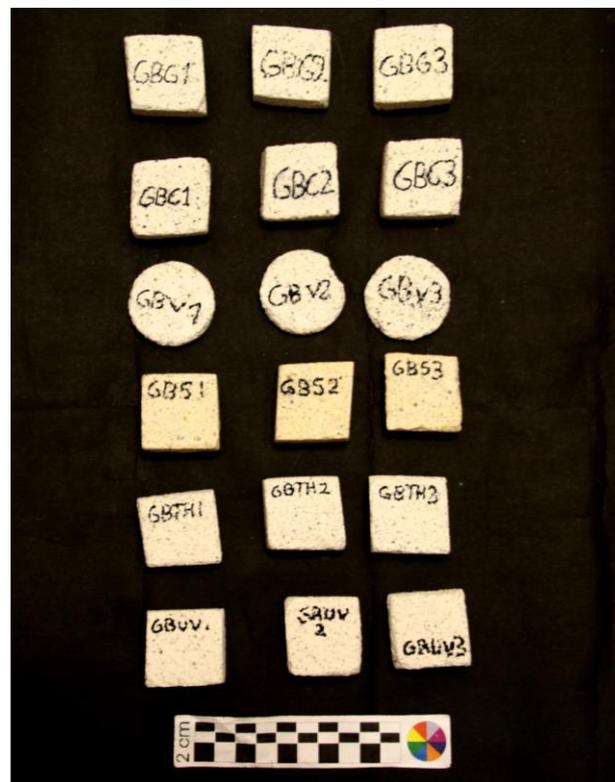
Fig. 27. Mortero finalmente seleccionado (mortero grupo B) tras las pruebas realizadas

Por una parte, los ensayos de cámara de envejecimiento acelerado han mostrado que ambos estucos se comportan de forma similar, es decir, tiene comportamientos similares: amarilleamientos, pérdida de material, pulverización de la superficie, etc., pero en tiempos dispares, pues en el grupo A, este tipo de degradaciones, aparecen antes que en el grupo B. Además se ha podido establecer que el grupo A es más débil, tiene mayores pérdidas de material que el segundo grupo, que se muestra más resistente a las condiciones a las que se somete.

Algo similar ocurre con los ensayos hídricos, donde el grupo B parece tener una mejor absorción o resistencia a esta que el grupo A, posiblemente debido a la presencia de la resina acrílica, pues ambos estucos fueron realizados con la misma metodología y materiales a excepción de la resina acrílica que hay en el grupo B y no en el A. así pues las pruebas hídricas corroboran lo que las pruebas de envejecimiento ya señalaban: las probetas del grupo B son más resistentes a la humedad, que las probetas del grupo A.

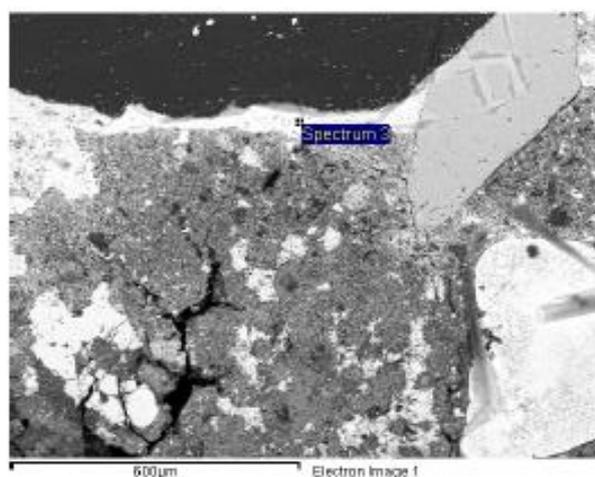
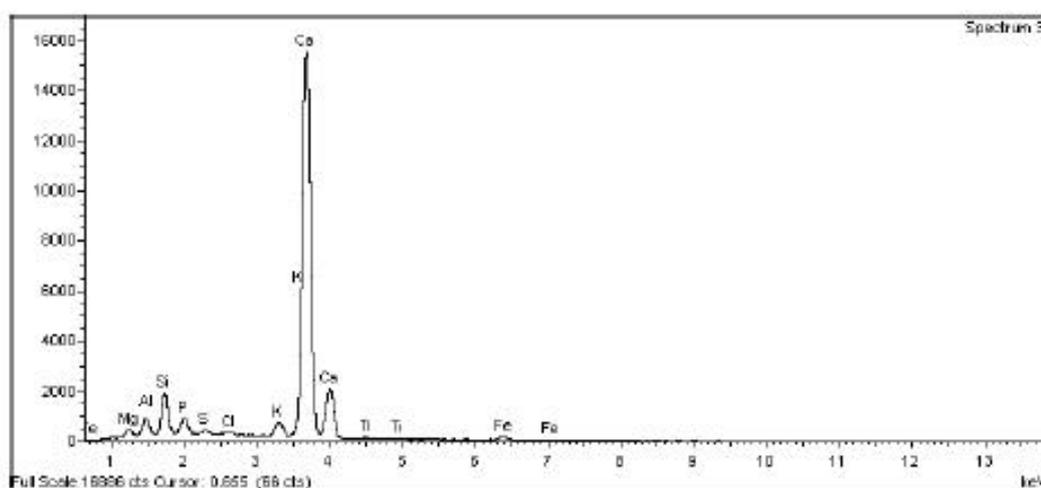
Espectro 1 de la muestra 1. OSETE CORTINA, L. y DOMENECH CARBÓ, M.T. *Informe analítico 1-15-02*. Valencia: Instituto de Restauración del Patrimonio, 2015.

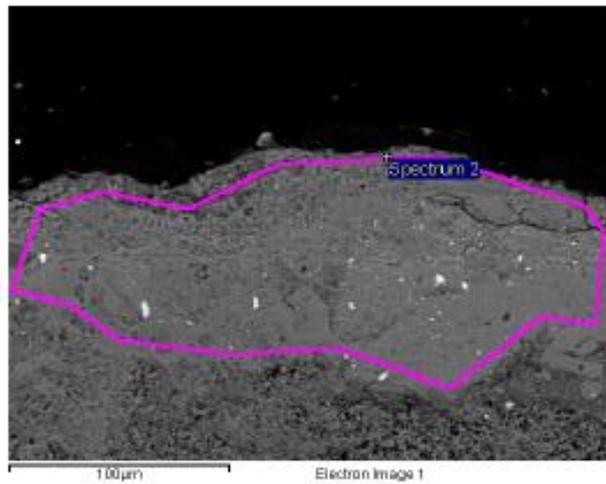
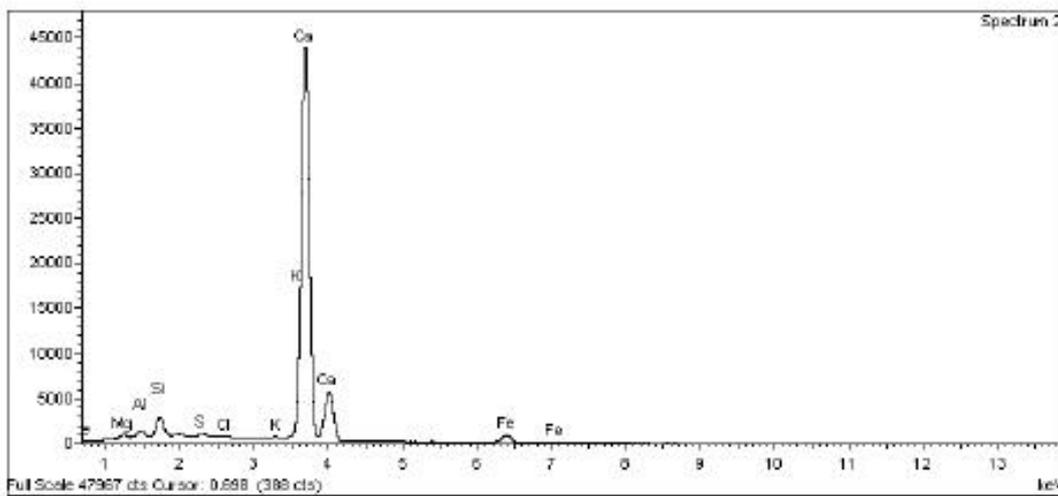
Espectro 2 de la muestra 1. OSETE CORTINA, L. y DOMENECH CARBÓ, M.T. Informe analítico 1-15-02. Valencia: Instituto de Restauración del Patrimonio, 2015.

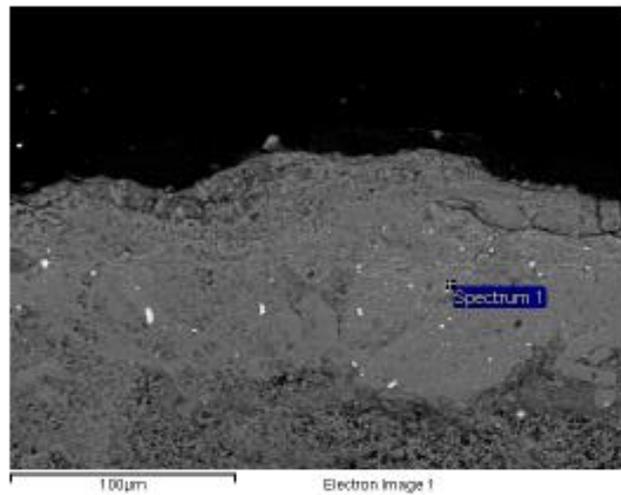
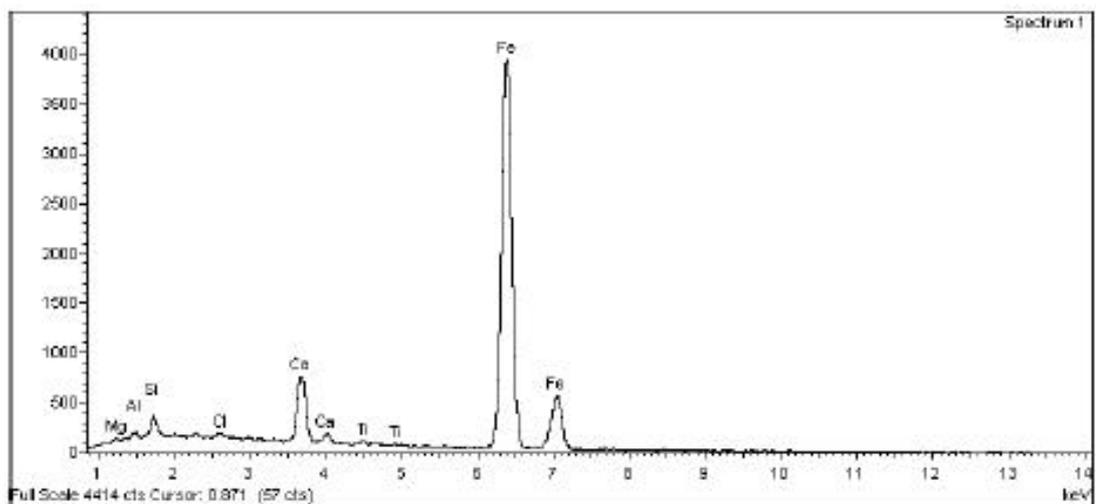
Espectro 3 de la muestra 1. OSETE CORTINA, L. y DOMENECH CARBÓ, M.T. Informe analítico 1-15-02. Valencia: Instituto de Restauración del Patrimonio, 2015.

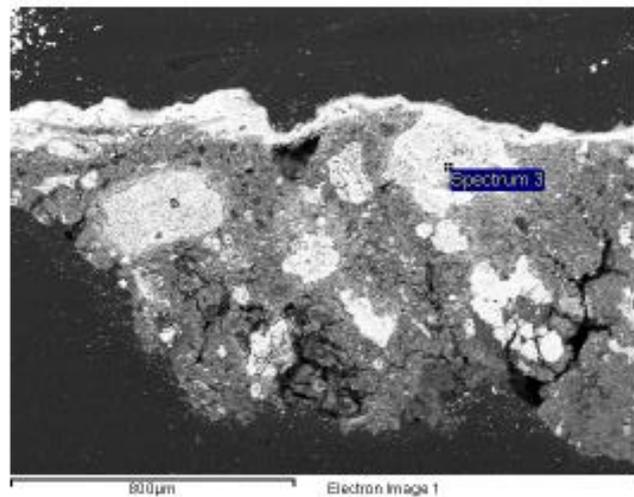
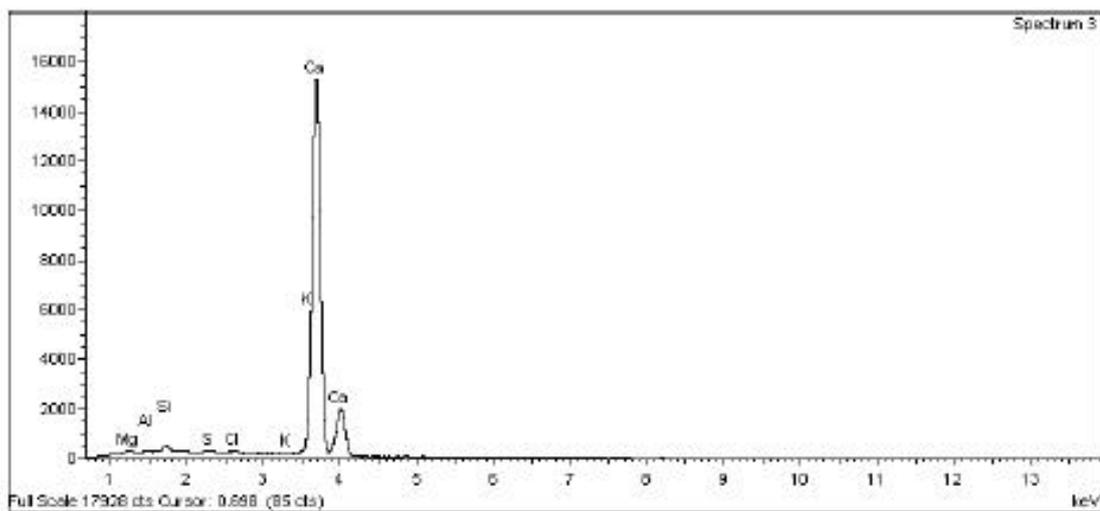
Espectro 6 de la muestra 1. OSETE CORTINA, L. y DOMENECH CARBÓ, M.T. Informe analítico 1-15-02. Valencia: Instituto de Restauración del Patrimonio, 2015.
