# El aljibe de El Castellar. Análisis de un mortero de reposición.

Trabajo Final de Máster

Máster en Conservación y Restauración de Bienes Culturales

Univesitat Politècnica de València

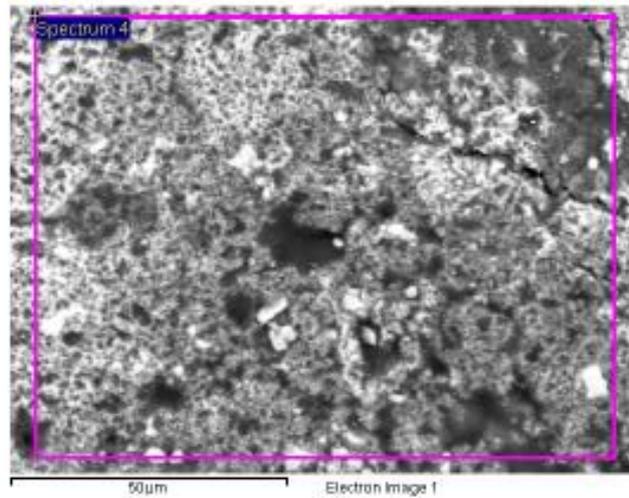
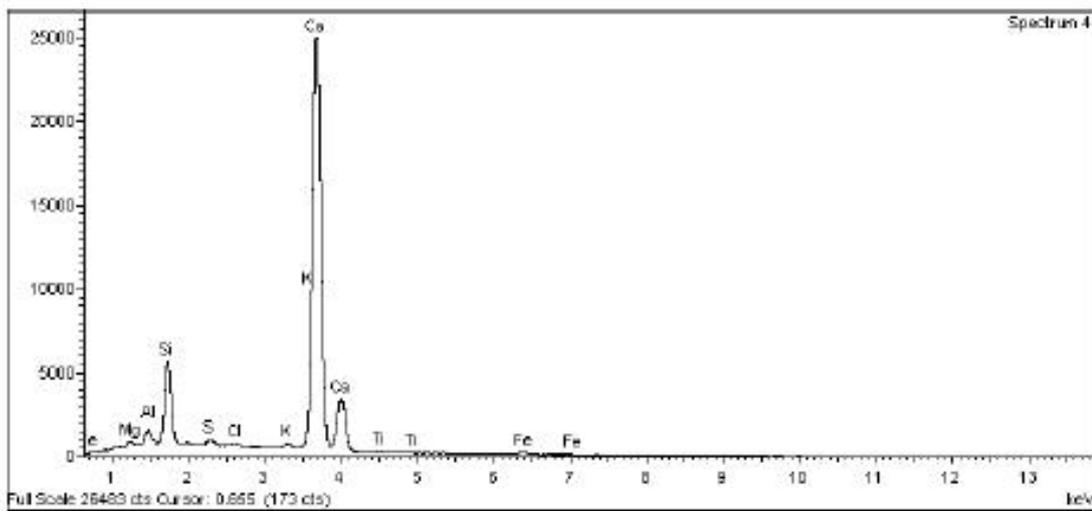
Espectro 7 de la muestra 1. OSETE CORTINA, L. y DOMENECH CARBÓ, M.T. Informe analítico 1-15-02. Valencia: Instituto de Restauración del Patrimonio, 2015.

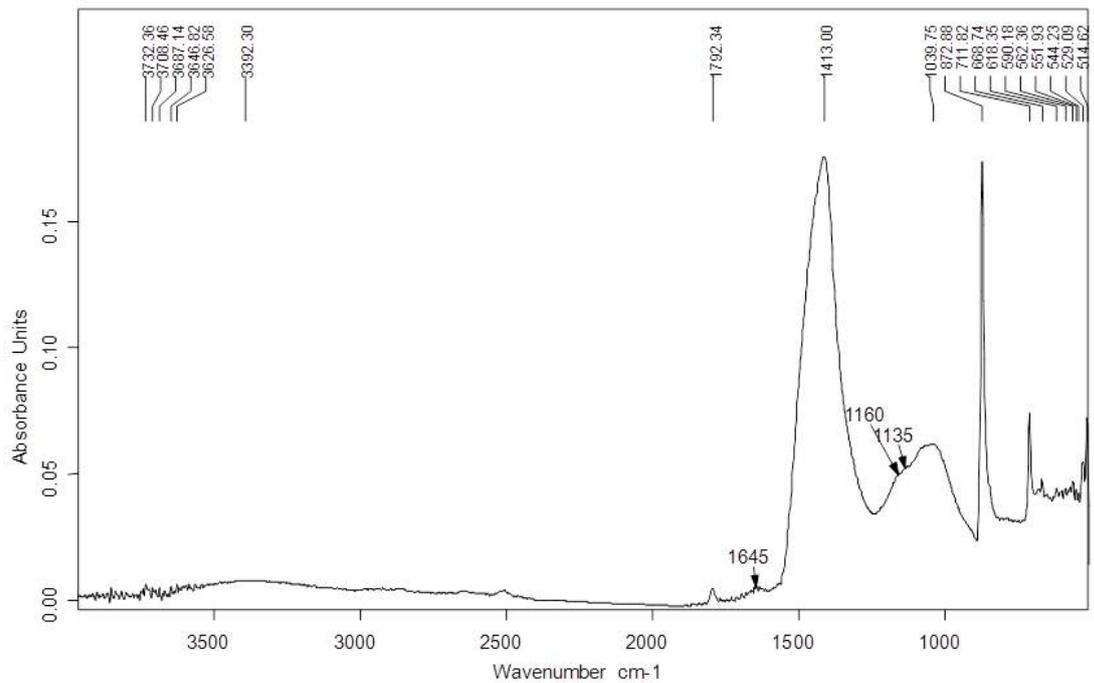
Espectro infrarrojo de la fracción retenida en el tamiz de 0, 125 mm. OSETE CORTINA, L. y DOMENECH CARBÓ, M.T. Informe analítico 1-15-02. Valencia: Instituto de Restauración del Patrimonio, 2015.

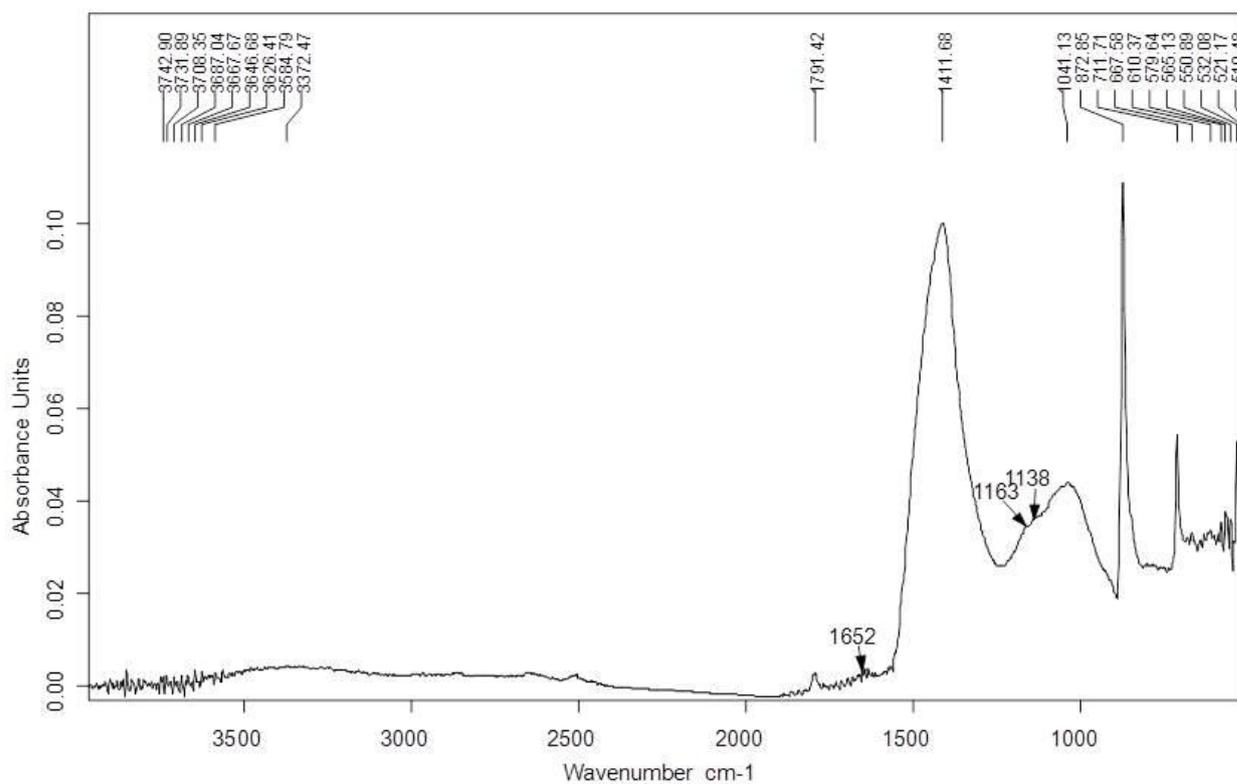
Espectro infrarrojo del material ligante (fracción inferior a 0,063 mm). OSETE CORTINA, L. y DOMENECH CARBÓ, M.T. Informe analítico 1-15-02. Valencia: Instituto de Restauración del Patrimonio, 2015.

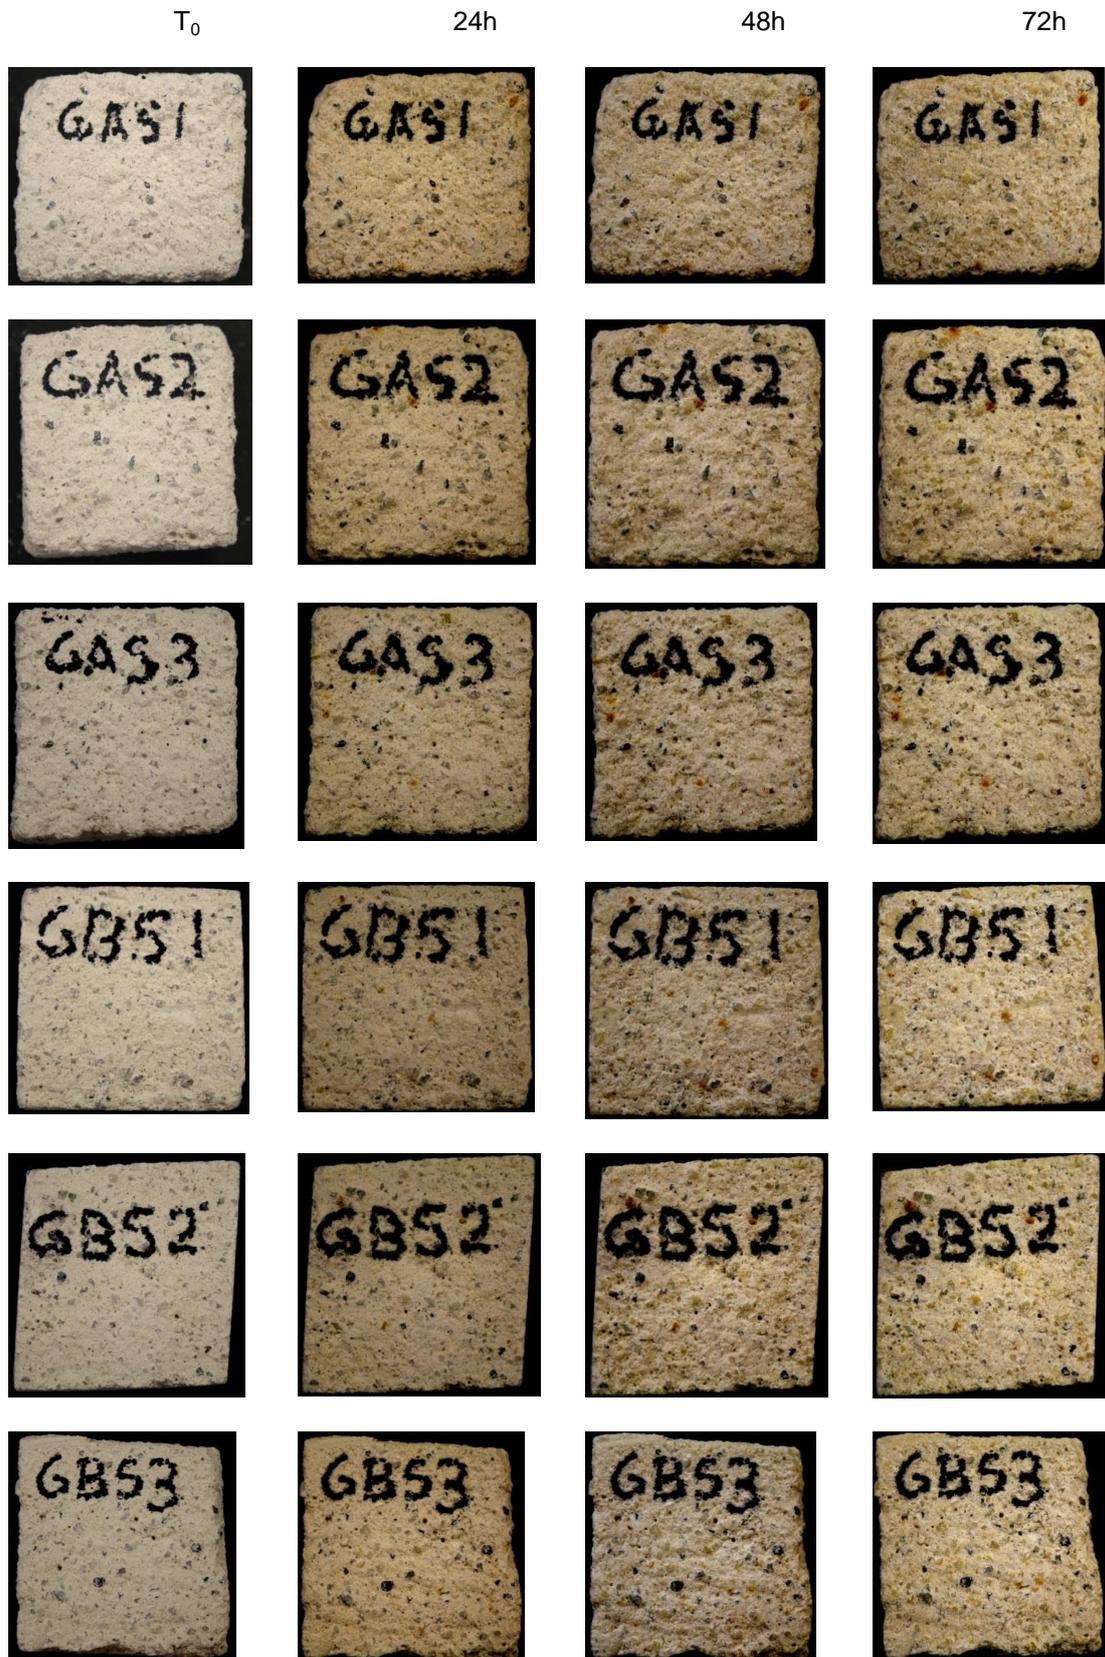
Degradación de las probetas de cámara de atmosfera saturada de  $SO_2$ .

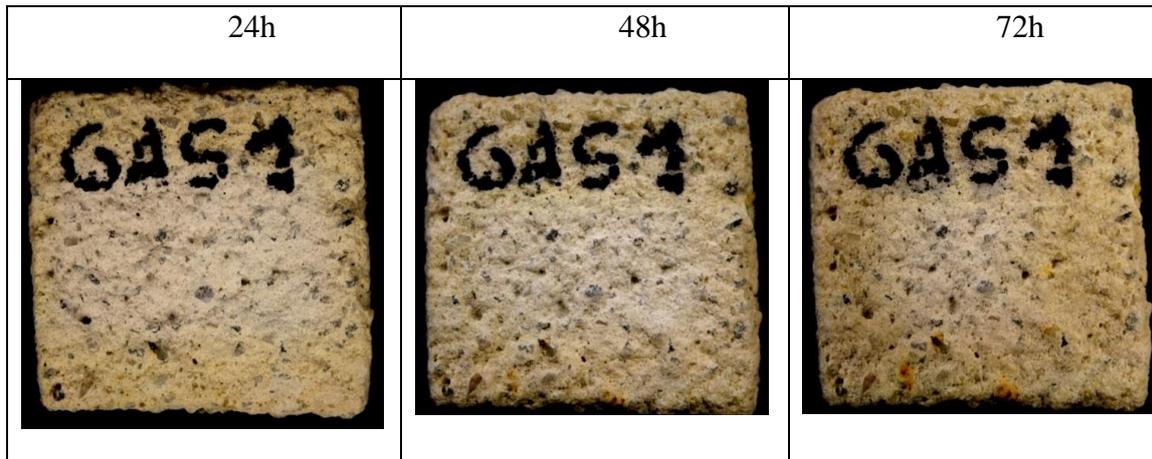
Ejemplo de concentración de la progresión de corrosión en la zona baja de las probetas en cámara de atmosfera saturada de SO<sub>2</sub>.

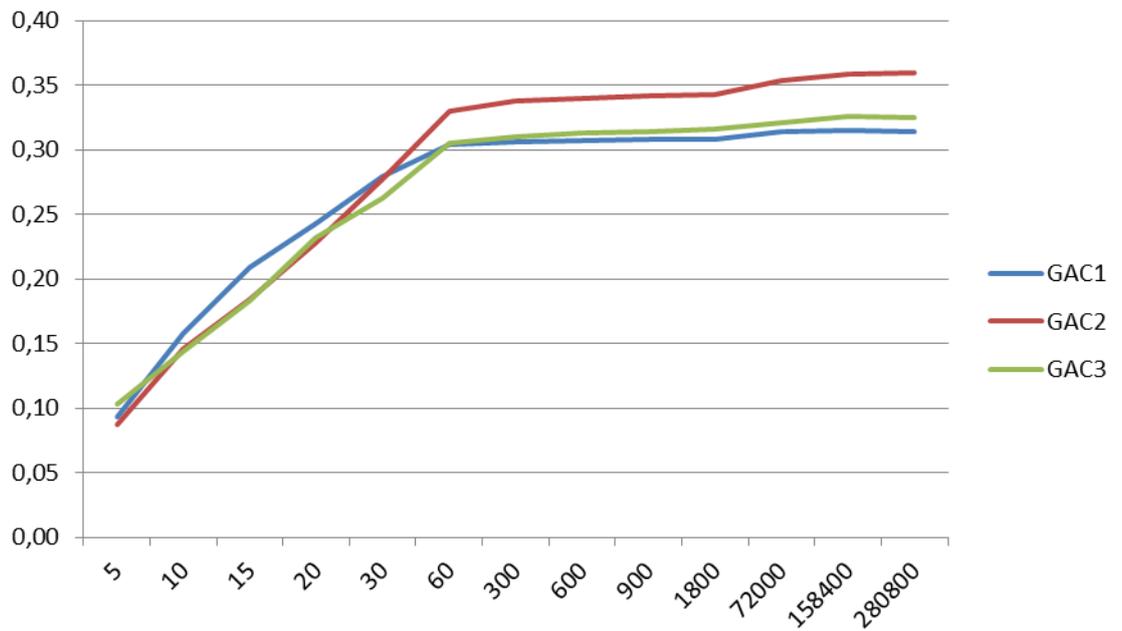
Curva de absorción de agua por capilaridad de las probetas del grupo A en gr/cm<sup>2</sup>

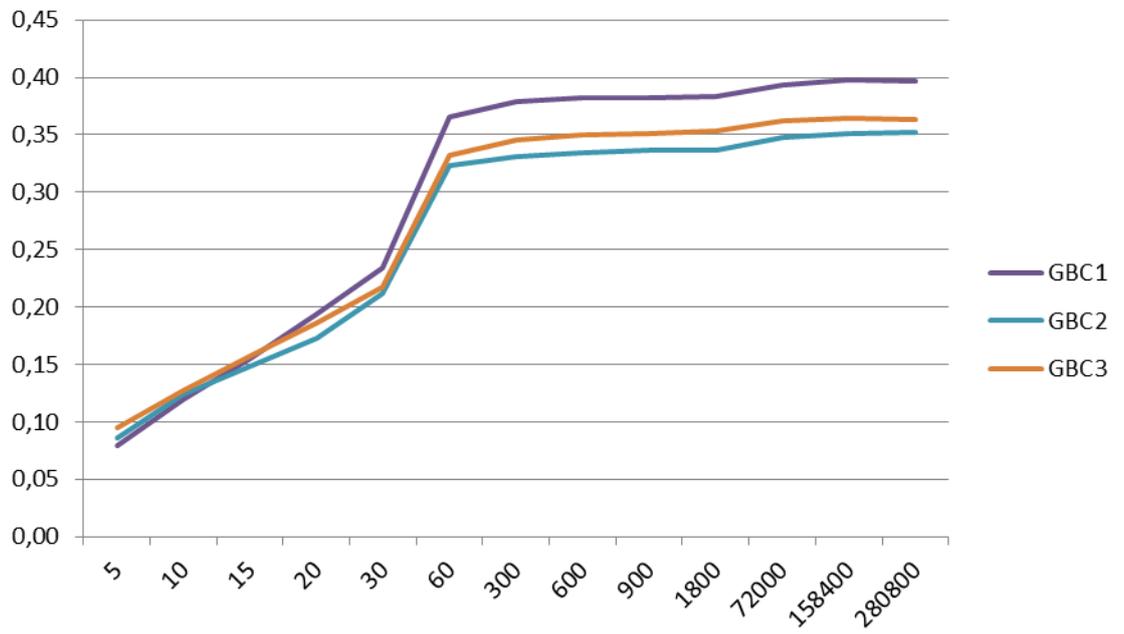
Curva de absorción de agua por capilaridad de las probetas del grupo B en gr/cm<sup>2</sup>
