TFM
MÁSTER OFICIAL EN
CONSERVACIÓN DEL PATRIMONIO
ARQUITECTÓNICO

JUNIO 2016

UNIVERSITAT
POLITÈCNICA
DE VALÈNCIA

LAS ARQUITECTURAS DE LA HUERTA DE VALENCIA: LA ALQUERÍA DE LA TORRE DE BENICALAP (VALENCIA)

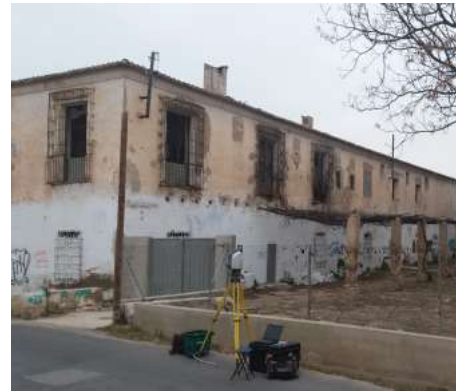
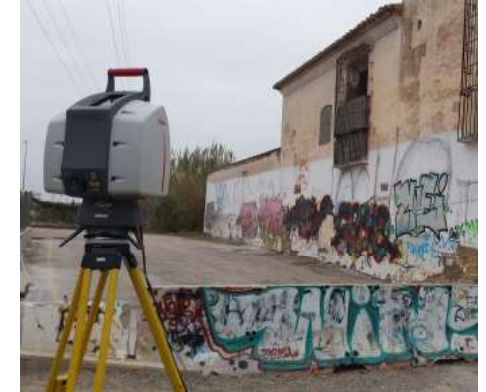
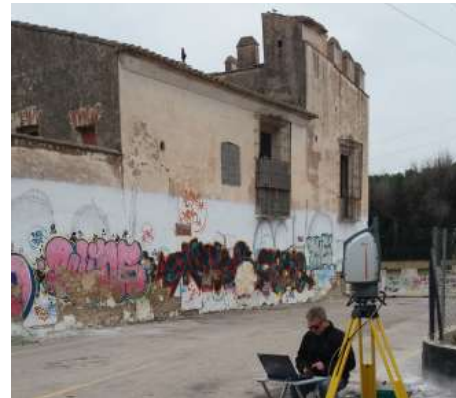
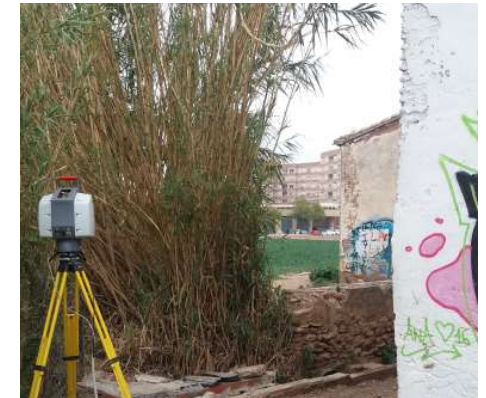
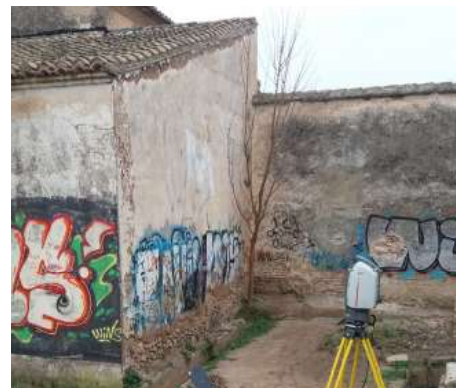
Localización estaciones scanner laser_ visita 1

El proceso de escaneo se realiza mediante ocho estaciones abarcando cada una de las fachadas del edificio, más las realizadas con posterioridad de la fachada principal estacionadas en el jardín.

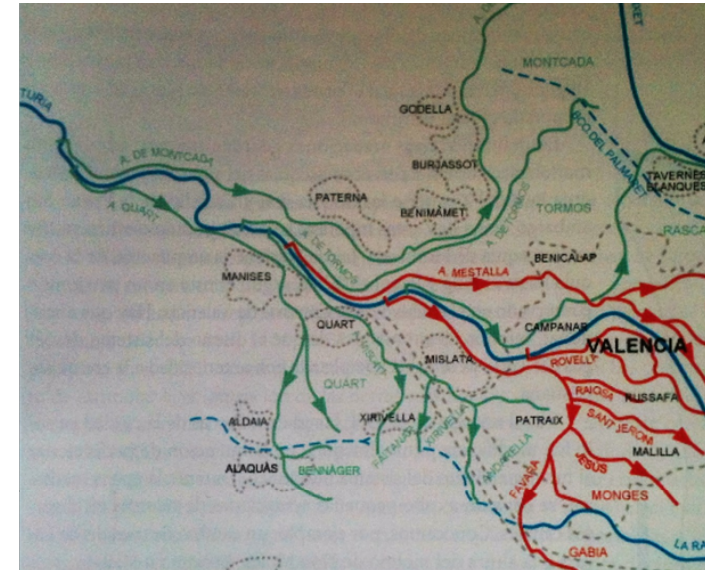
Imagen 5.1- Hipótesis del diseño de la red de acequias en época musulmana

En la imagen 5.1 se puede observar una idealización del diseño islámico de la red de acequias de la Huerta de Valencia.

El trazado de este sistema hidráulico se diseñó en base a su adaptación a las curvas de nivel, cuya construcción fijó el emplazamiento de los primeros núcleos de población y de los parcelarios cuyas formas irregulares estaban marcadas por el diseño de las acequias.¹⁰

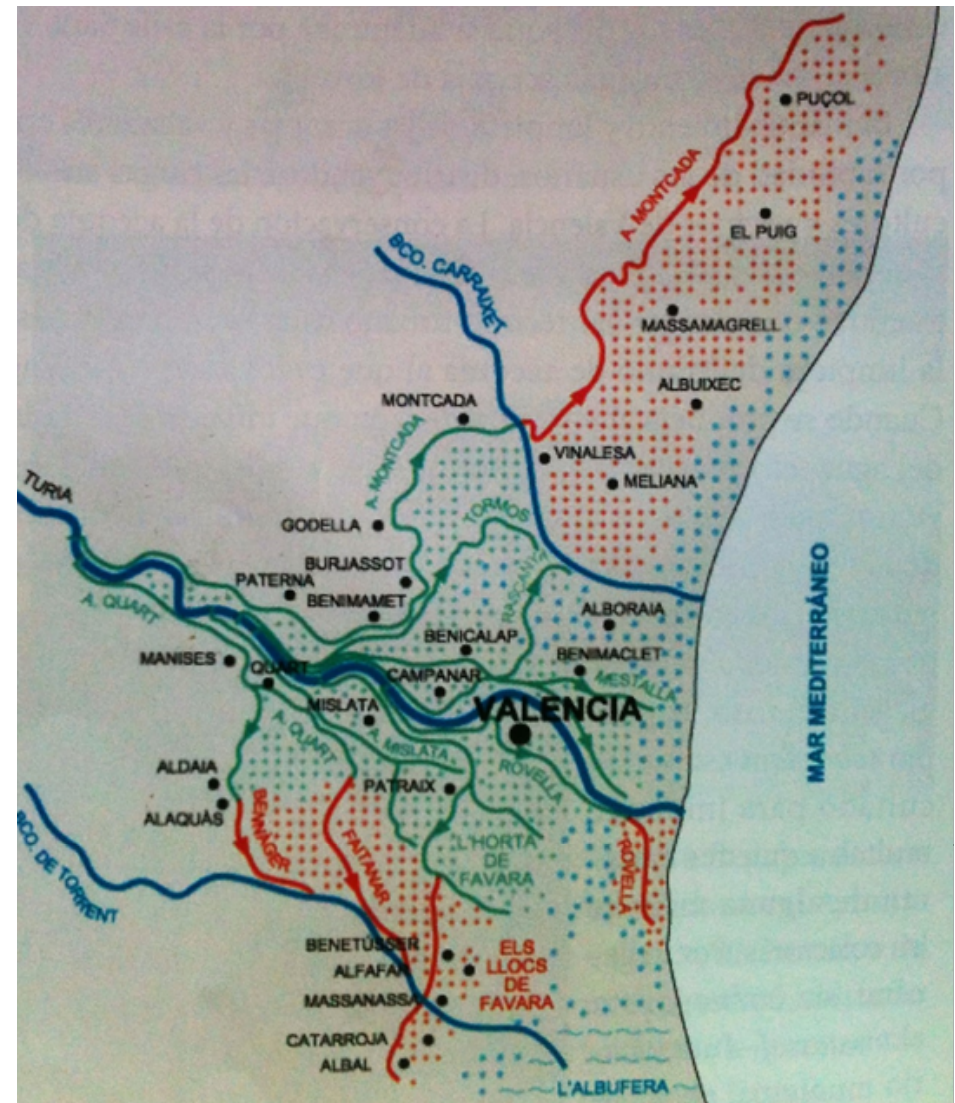
Imagen 5.5- Hipótesis sobre el proceso de articulación del regadío en la huerta de Valencia

En la Imagen 5.5 se puede ver una hipótesis sobre el proceso de articulación de regadío de la Huerta de Valencia, con el riego de derivación fluvial islámico en verde, riego de derivación fluvial posterior a la conquista en rojo, y riego de *francs, extremals* y *marjals* en azul.

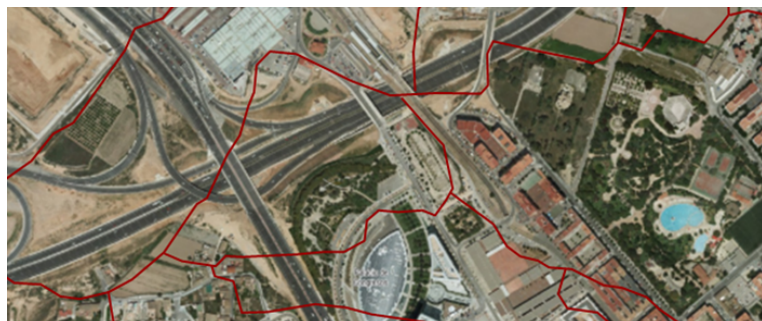
Imagen 5.6- Recreación de la red de acequias de origen musulmán sobre plano del PGOU de Valencia de 2008

En la Imagen 5.6 se observa una visualización del antiguo recorrido de las acequias de época andalusí hasta la llegada a la Alquería de la Torre sobre un plano actual de la ciudad donde se aprecia cómo afecta al trazado la construcción de la V30 y la ampliación del trazado urbano.

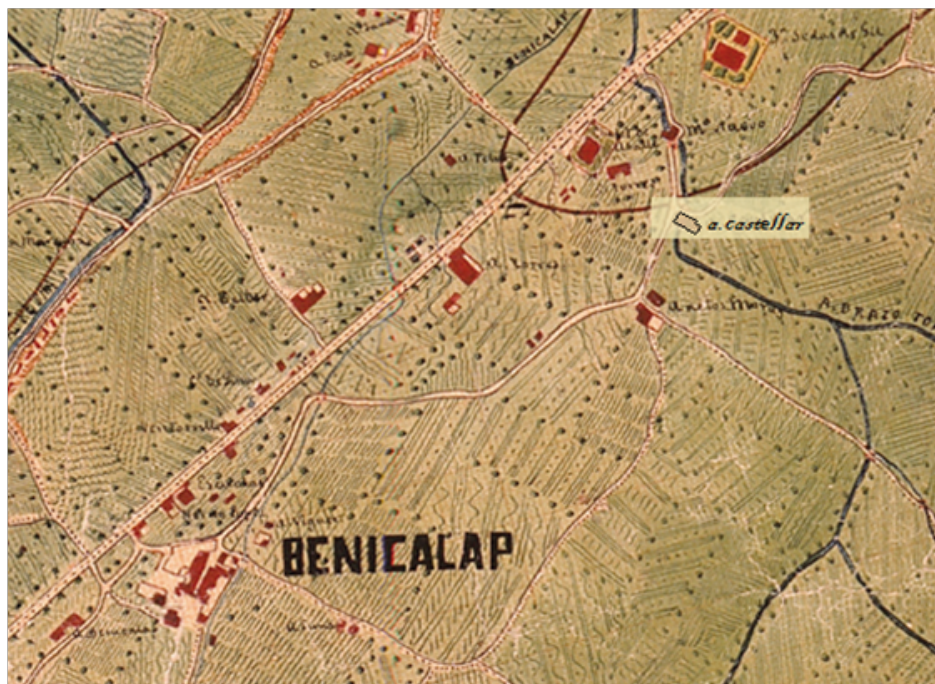
Imagen 6.2- Plano de Valencia de F. Ponce de León de 1.883

En el plano de la Imagen 6.2 se puede observar la Alquería de la Torre, o también llamada Alquería de Castellar, como una casa situada en el núcleo de población dispersa de la Huerta de Valencia en la zona de Benicalap.

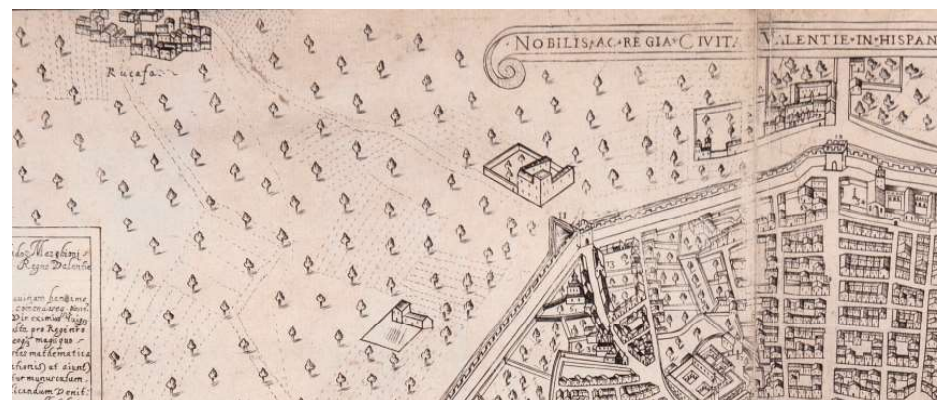
Imagen 6.3- Ampliación del Plano de Valencia de 1608

En el plano de la Imagen 6.3 se puede observar esta distribución de la Huerta de Valencia con pueblos de mayor densidad que las alquerías musulmanas como en este caso el de Ruzafa, y la aparición de grandes alquerías dispersas en la huerta.

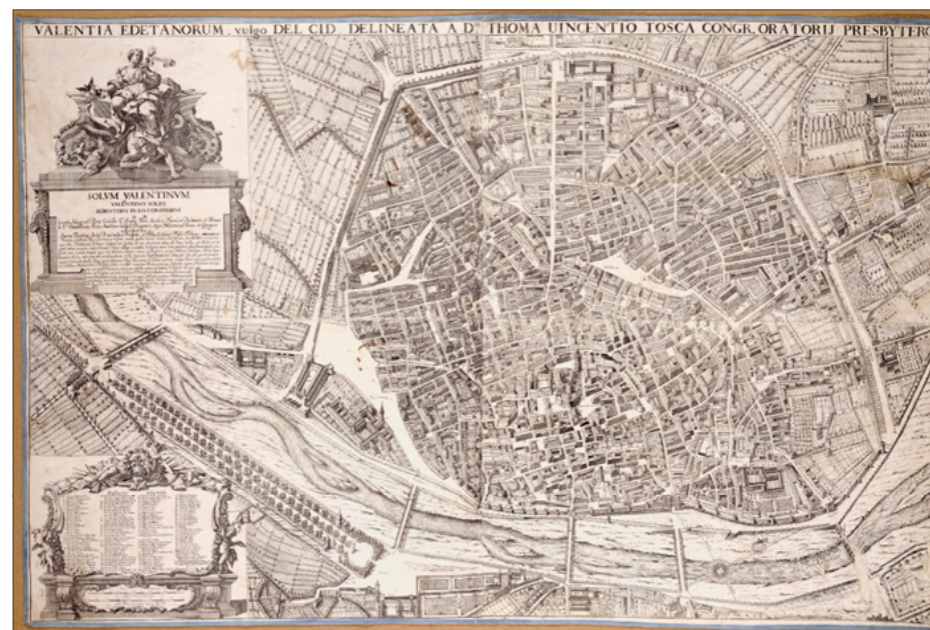
Imagen 6.4- Plano de la ciudad de Valencia de 1.738

En la Imagen 6.4 se puede apreciar parte de esta división de los espacios de cultivo de la Huerta de Valencia dentro de la irregularidad de los trazados delimitados por acequias y caminos.

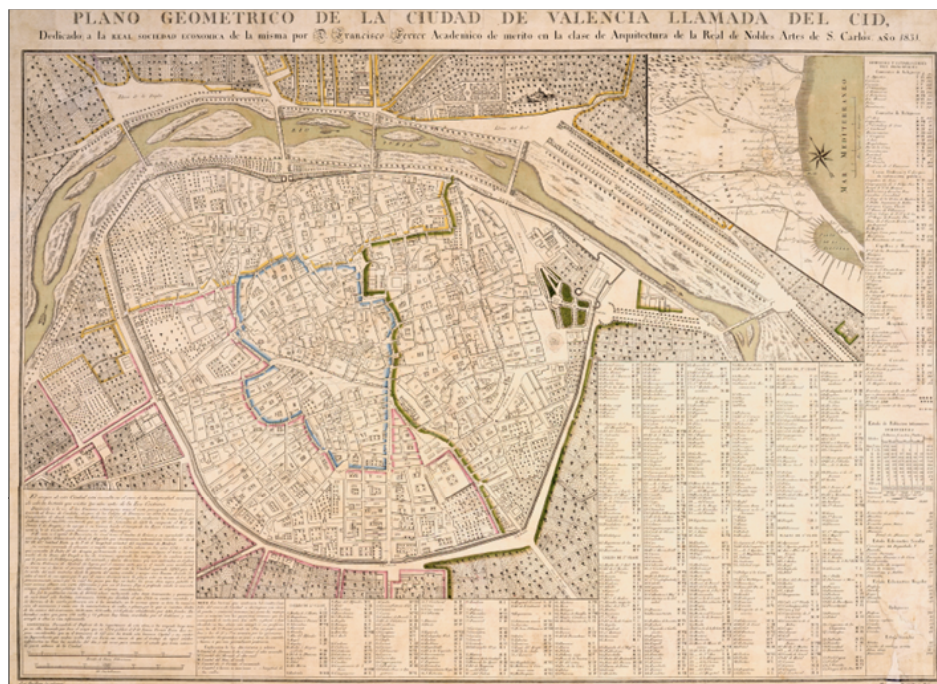
Imagen 6.6- Plano de Valencia de 1.831

En el plano de la Imagen 6.6 se puede observar la parcelación irregular y la división regular dentro de esta en una pequeña parte de la Huerta Norte de Valencia.

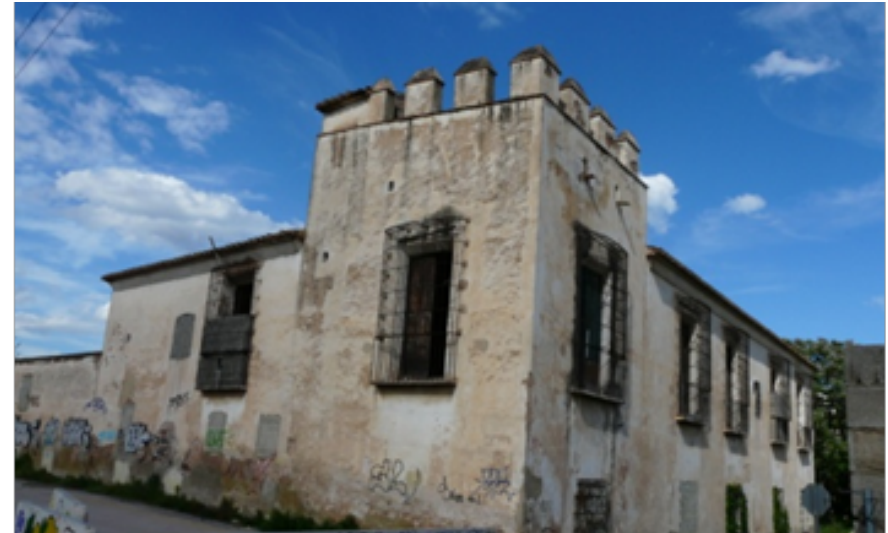
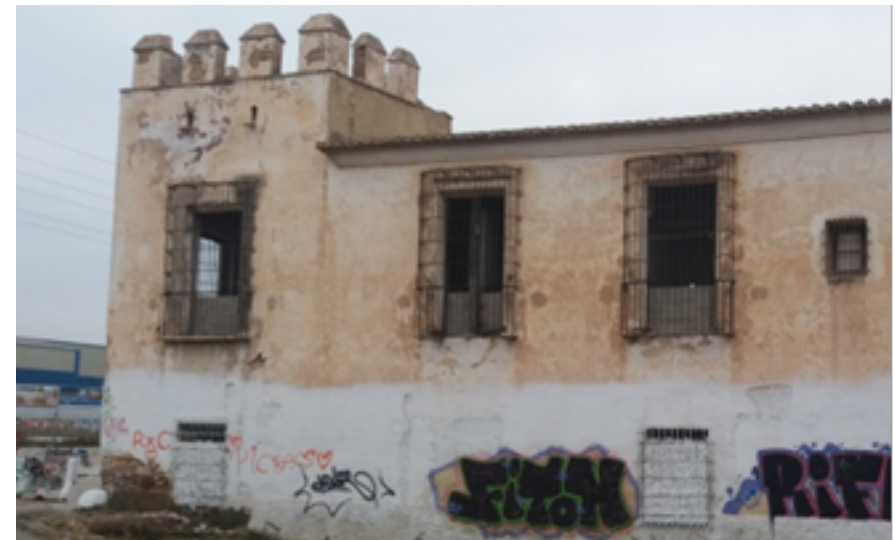
Imagen 7.7 -Alquería de la Torre_Torre almenada

Imagen 7.8 -Alquería de la Torre_Torre almenada

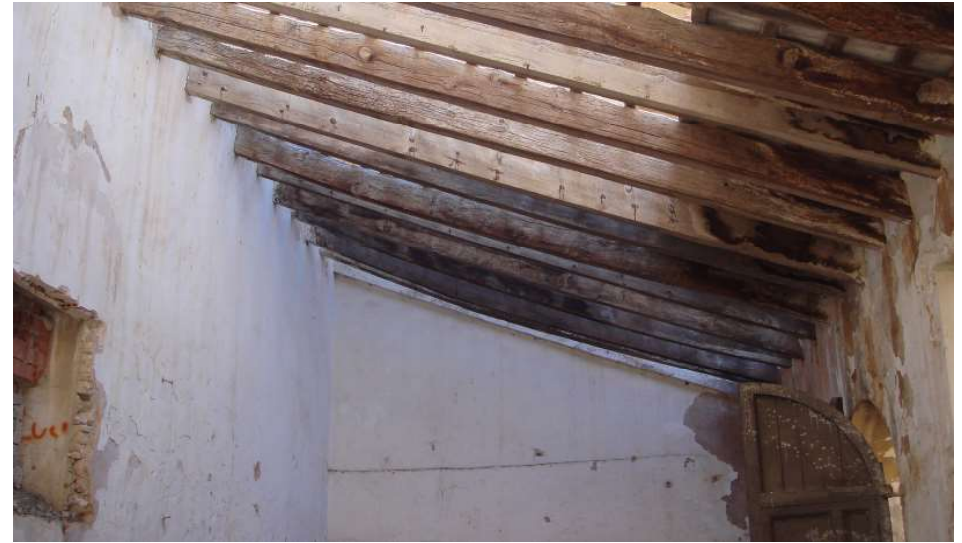
Imagen 7.9 -Alquería de la Torre_ *Porxada*

La *porxada* tiene una estructura sencilla longitudinal formada por dos líneas de carga porticadas cubiertas a un agua. En ellas se encuentran los corrales, cuadras, y gallineros en planta baja y el pajar en la superior. Se sitúa en torno al patio al cual define en dos de sus lados debido a su forma en L con el edificio principal.

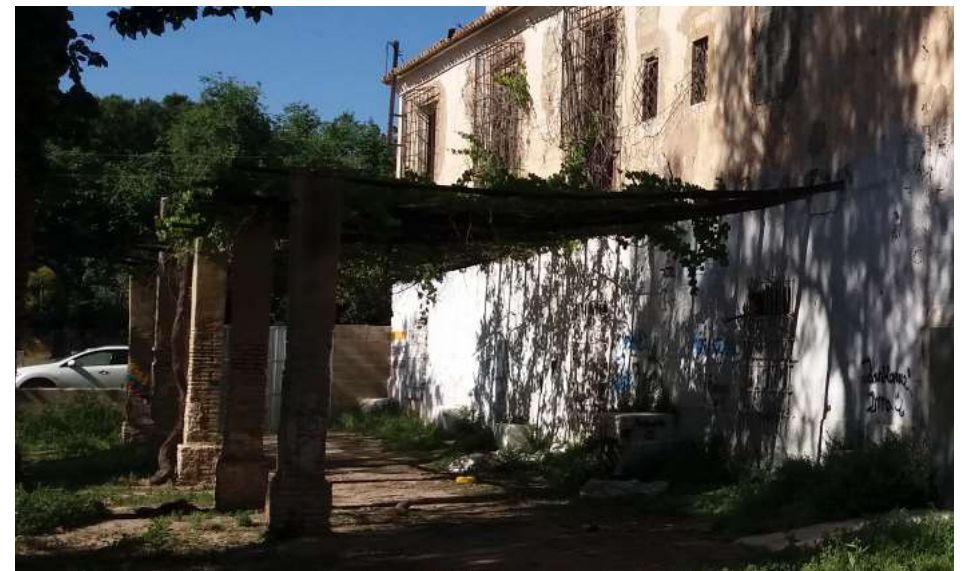
Imagen 7.10 -Alquería de la Torre_Porche

El porche es una estructura porticada exenta que se sitúa en la fachada principal de la casa. Servía como camino hacia la entrada de esta ya que se situaba perpendicular al camino principal, ubicándose como transición entre la casa y el jardín. La Alquería de la Torre estaba situada a un lado del Camino Viejo de Burjasot, desde el cual el porche situado en el jardín daba acceso a la entrada de la vivienda.

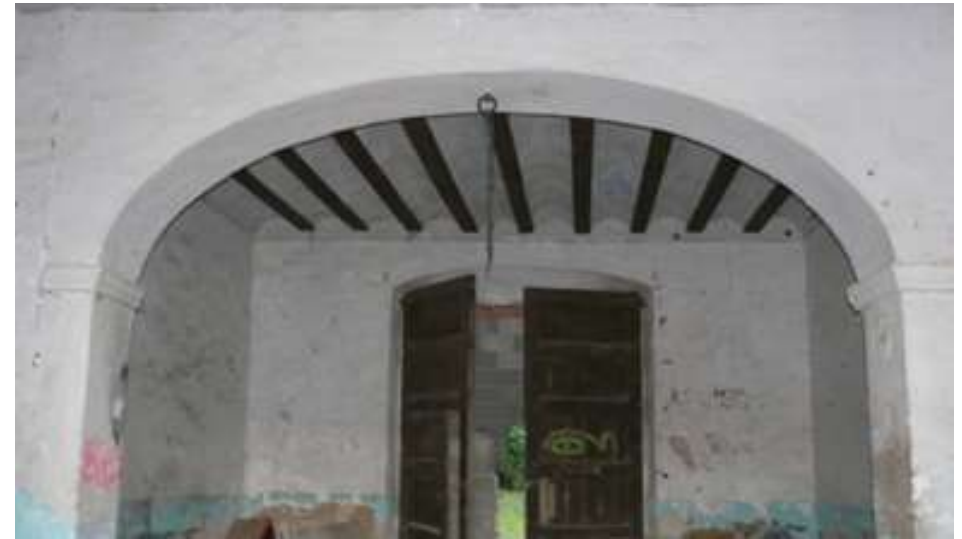
Imagen 7.11 -Alquería de la Torre_Acceso vivienda

El primero de la izquierda es el acceso a la vivienda de los propietarios y ocupa toda la edificación de este lado de la casa en ambas plantas, mientras que el de la derecha es el acceso a la vivienda del administrador.

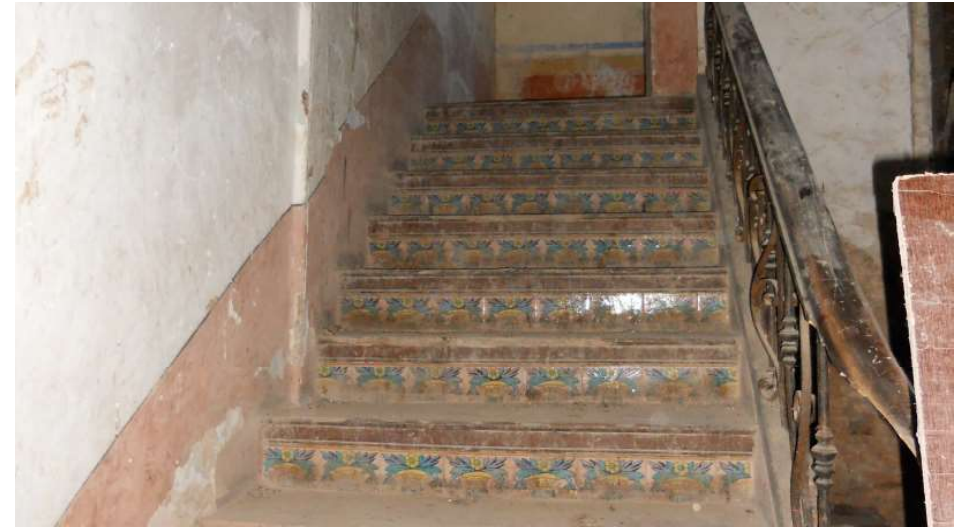
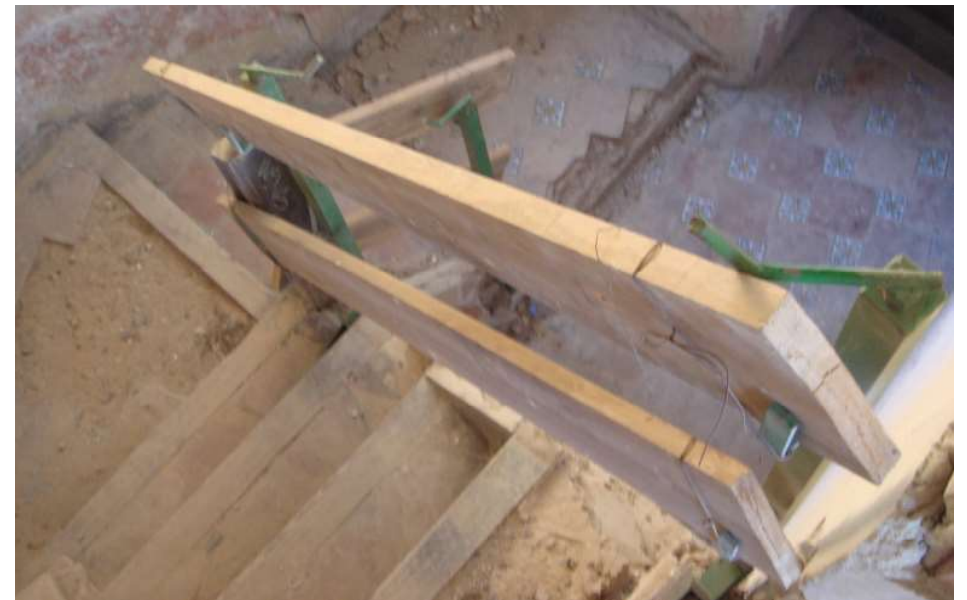
Imagen 7.15- Alquería de la Torre_ Escalera principal

Imagen 7.16- Alquería de la Torre_ Escalera principal

El acceso a la planta superior se realizaba a través de una escalera, cuyos peldaños estaban revestidos con pavimento decorativo original del siglo XVIII.³⁷

El pasamanos de madera original del siglo XVIII, desaparecido en la actualidad, se conservaba hasta hace poco según fotografías obtenidas de los últimos años.

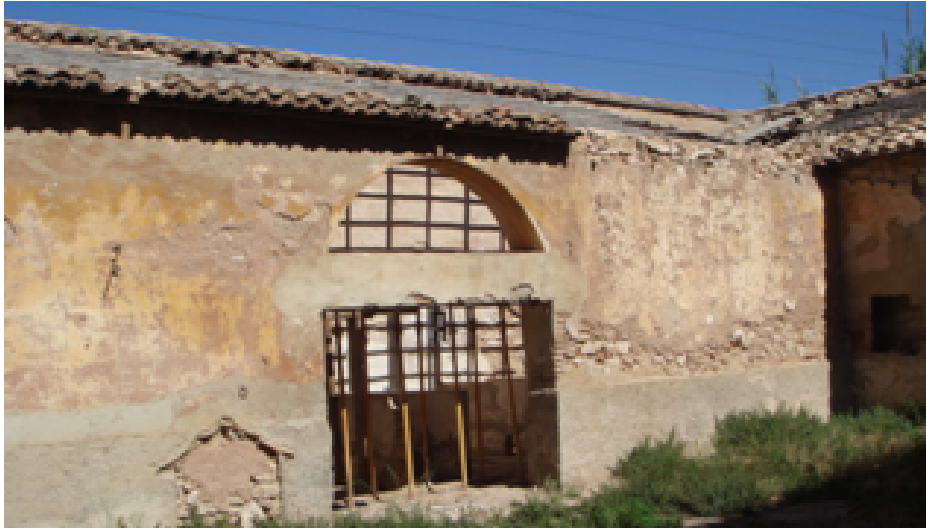
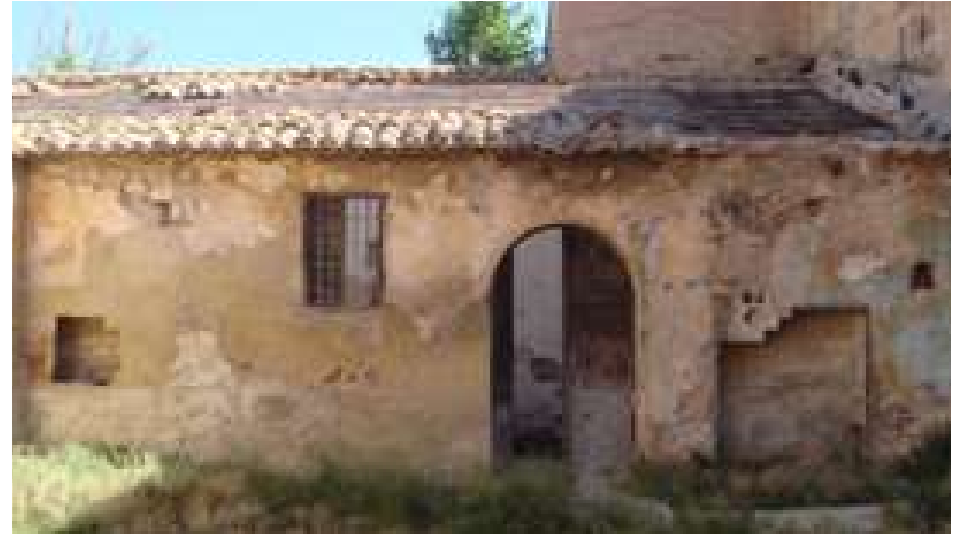
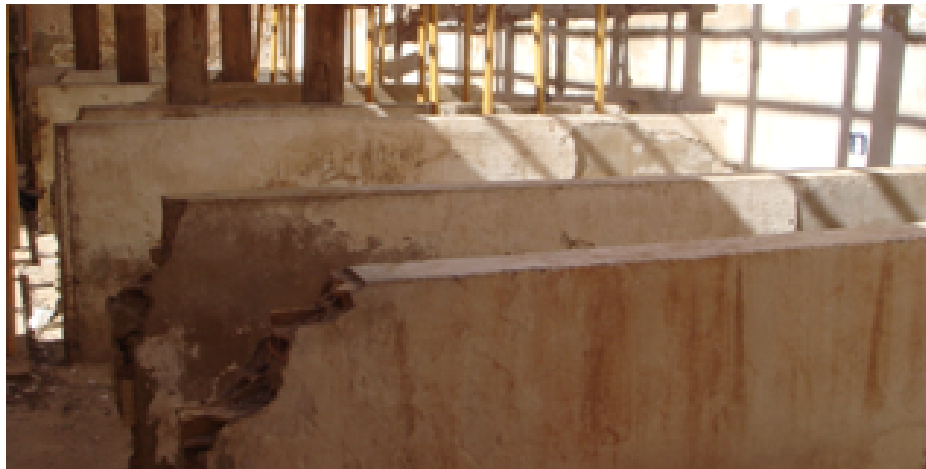
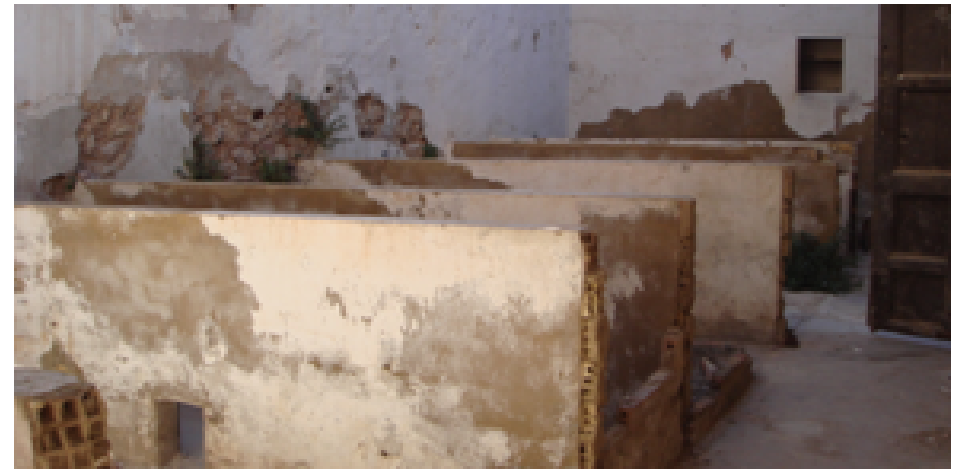
Imagen 7.17- Alquería de la Torre_ Corrales

Imagen 7.19- Alquería de la Torre_ Corrales

Imagen 7.18- Alquería de la Torre_ Corrales

Imagen 7.20- Alquería de la Torre_ Corrales

El núcleo agrario cierra el perímetro del patio en sus lados y en su parte posterior con un conjunto de cuerpos destinados a servicios, caballerizas, almacenamiento y corrales.

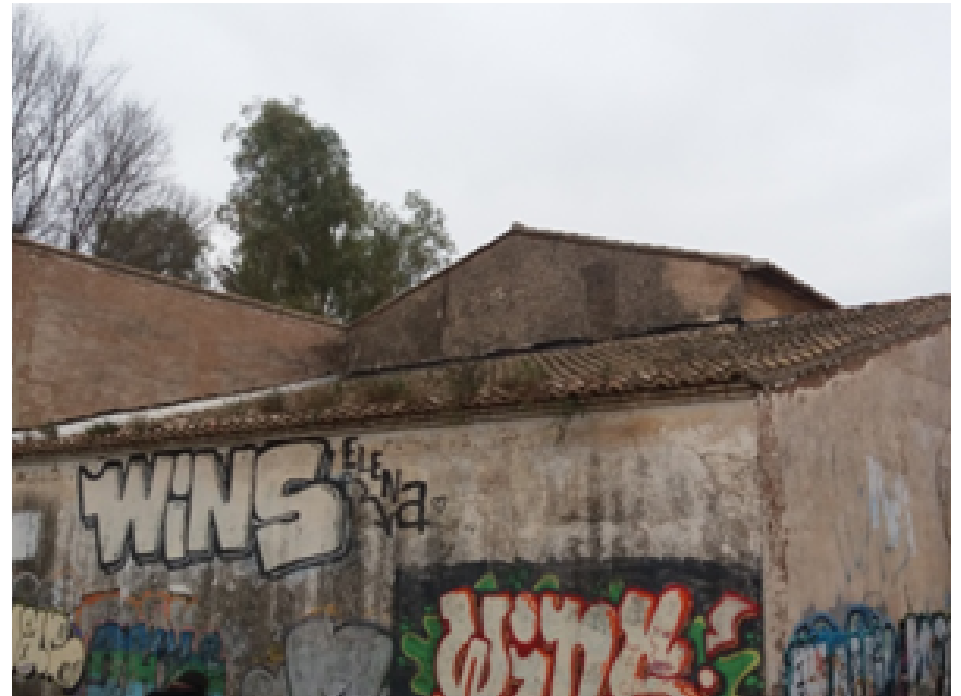
Imagen 7.21- Alquería de la Torre_ Edificio económico

El edificio económico, cuyo acceso a diferencia de los otros núcleos no se realiza a través del patio, se encuentra ubicado en planta baja paralelo al edificio principal como una posible ampliación del conjunto.

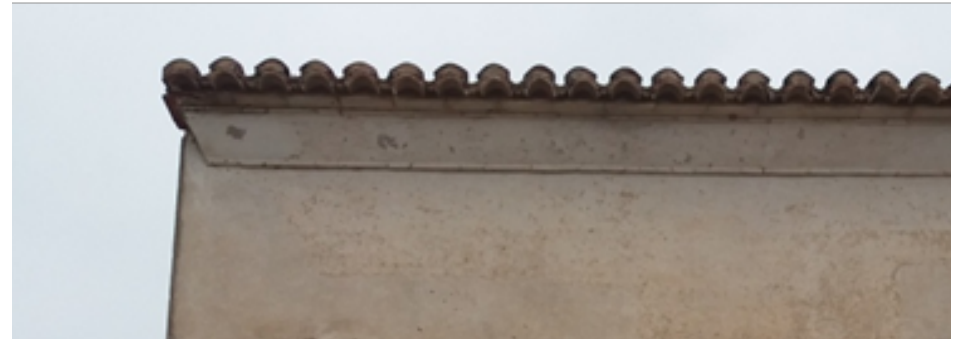
Imagen 8.1 -Alquería de la Torre_Alero lineal

Como se puede observar en la imagen 8.1, la uniformidad de la fachada culmina con un alero continuo en todo su perímetro sobre el cual se eleva la cubierta. De esta manera los únicos elementos que definen las distintas alturas del edificio son los huecos de fachada.

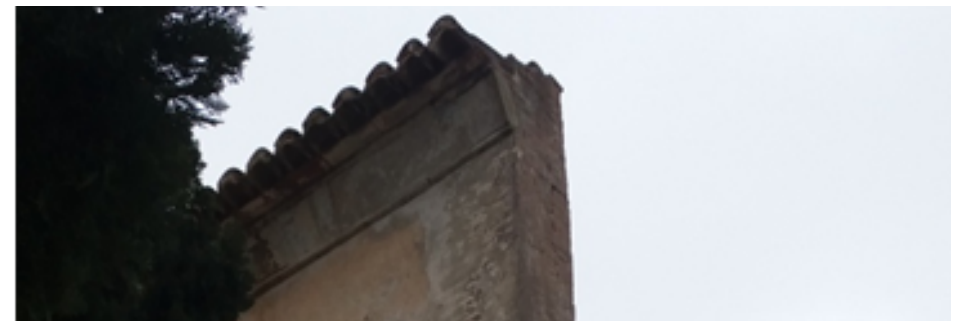
Imagen 8.2 -Alquería de la Torre_Cornisa decorativa

El alero esta ejecutado con obra mediante pequeños vuelos planos, enlucidos de tal forma que forman un plano de 45 grados con el paramento de fachada. El más común en el siglo XVIII.

Dicho alero enlucido (imagen 8.2) lo podemos encontrar, además de la fachada principal, en todos los muros del edificio residencial. Mientras que en el resto de muros son los pequeños vuelos planos los que culminan la fachada sin ningún tipo de decoración (imagen 8.3)

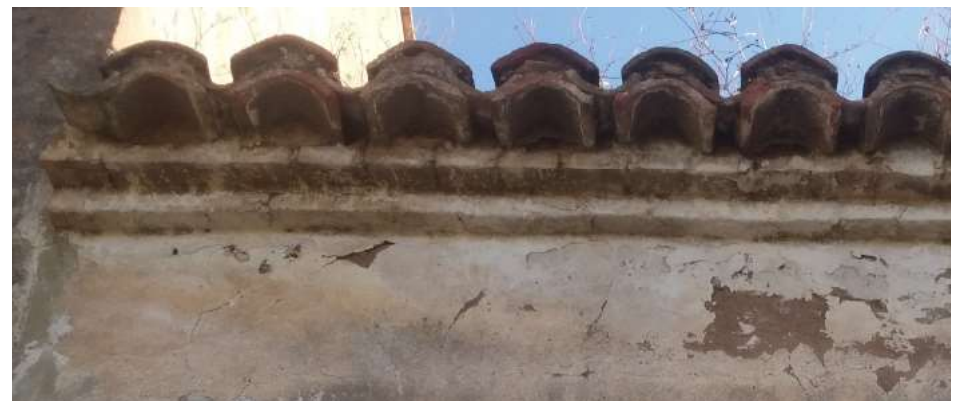
Imagen 8.3 -Alquería de la Torre_Detalle alero

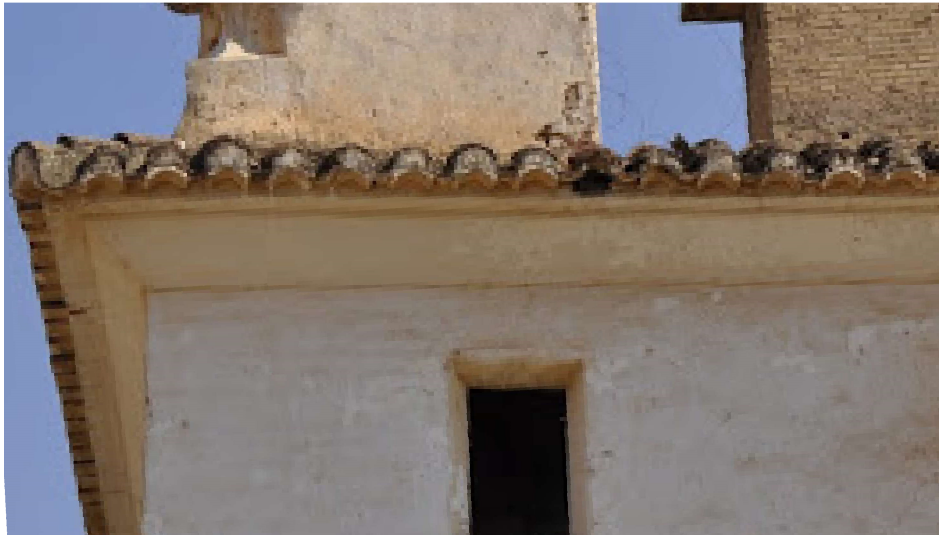
Alquería Falcó_ Alero enlucido

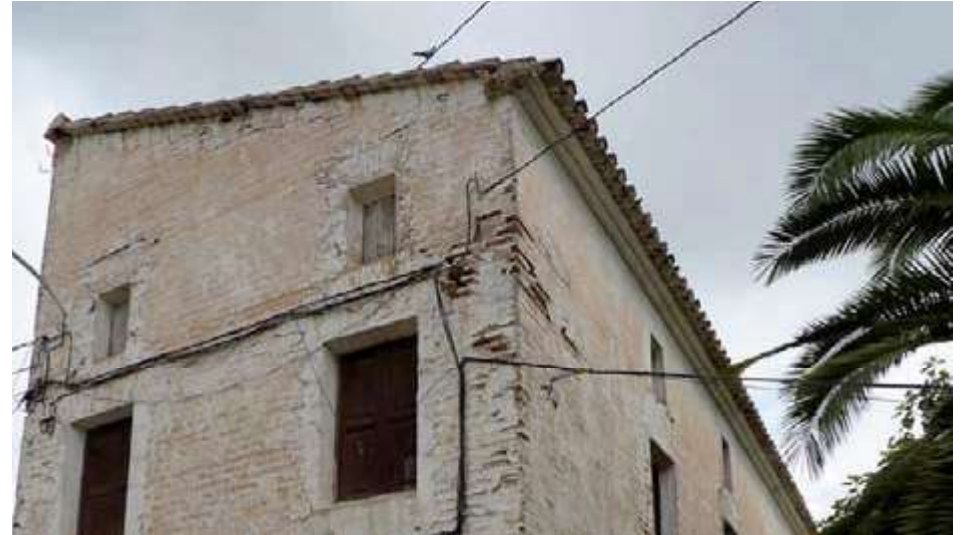
Alquería Leonard_ Alero volado sin enlucir

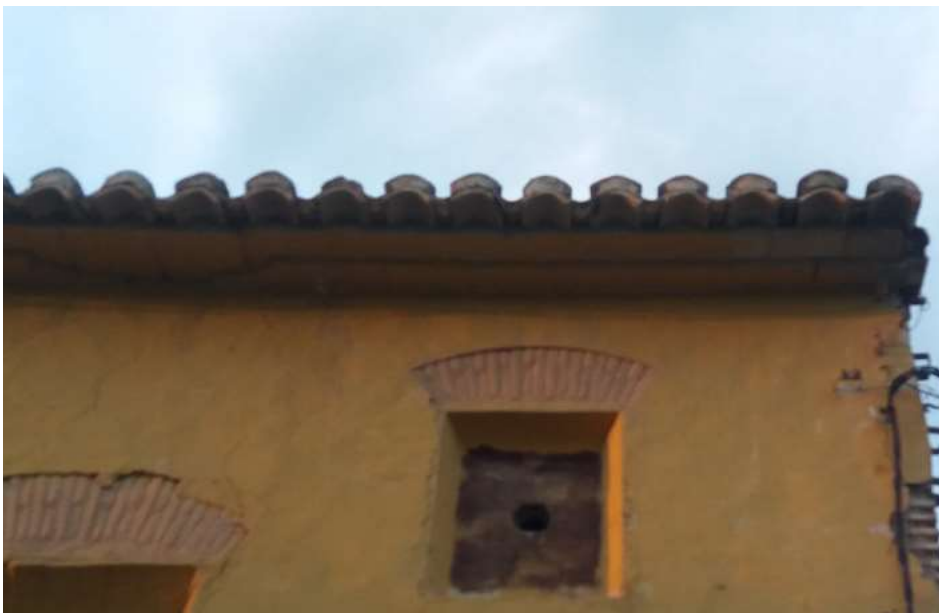
Alquería Albors_ Alero volado sin enlucir

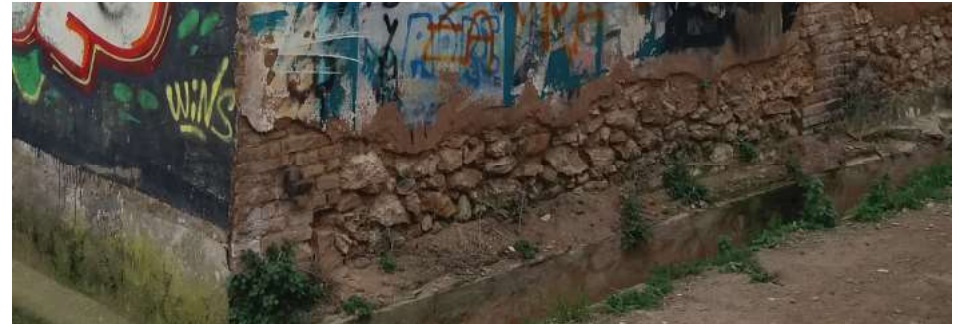
Imagen 8.4- Alquería de la Torre_Muro de mampostería y ejecución de esquinas con fábrica

Los muros de la edificación, de aproximadamente 50cm de espesor, están generalmente ejecutados con piedra de mampostería trabada con un relleno de cal y arena, utilizando la fábrica de ladrillo macizo para la ejecución de esquinas, jambas y dinteles de huecos. Es así el caso del edificio residencial y el económico. (Imagen 8.4)

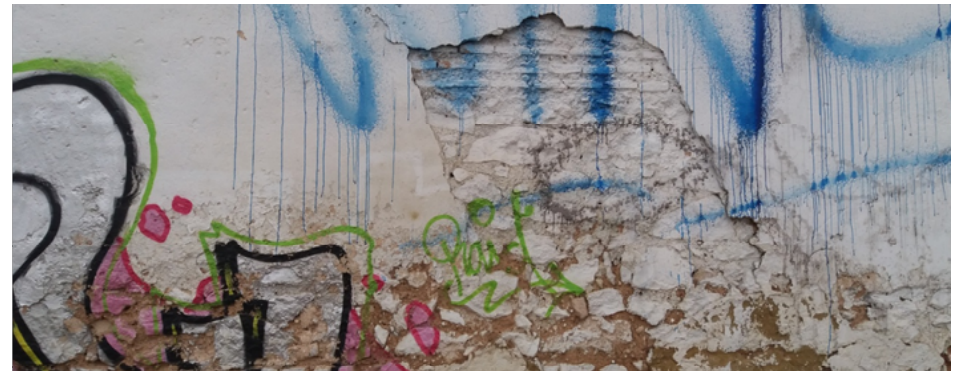
Imagen 8.5- Alquería de la Torre_Muro mixto de mampostería e hiladas de fábrica

En cambio, aparece en el edificio agrario una variación del muro ejecutándose como un muro mixto de mampostería e hiladas de ladrillo cerámico macizo con aparejo a tizones de dimensiones 14x4cm y una junta horizontal de aproximadamente 4cm de espesor. (Imagen 8.5)

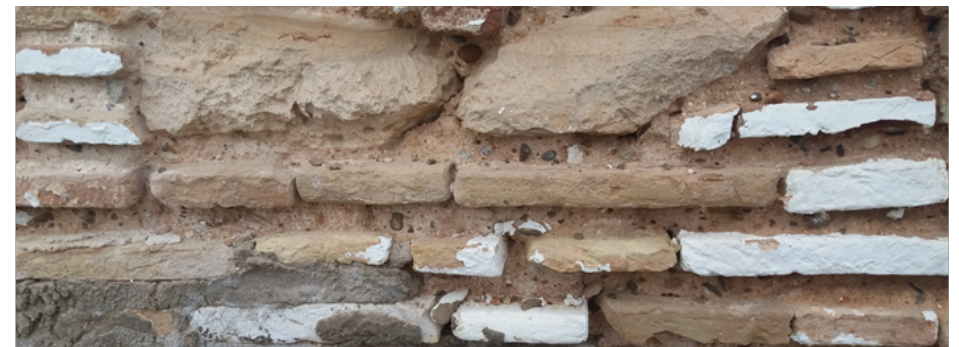
Imagen 8.6- Alquería de la Torre_Muro mezcla de fábrica y piedras de mampostería

El muro perteneciente a la torre ejecutado en el siglo XVIII tiene una materialidad compuesta por una mezcla de fábrica de ladrillo macizo de dimensiones 30x14x4cm con un espesor de junta horizontal de 4 cm de espesor, y fábrica de mampostería con piedras de distinto tamaño y argamasa de cal y arena. (Imagen 8.6)

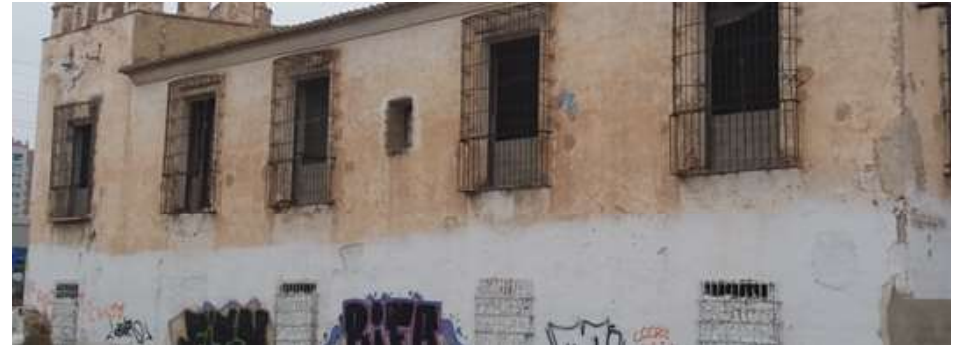
Imagen 8.7- Alquería de la Torre_Huecos de dintel recto en cerramientos exteriores

En el caso de la Alquería de la Torre, estos huecos rectangulares aparecen en puertas, ventanas y balcones de cada uno de los cerramientos exteriores del edificio residencial. (Imagen 8.7)

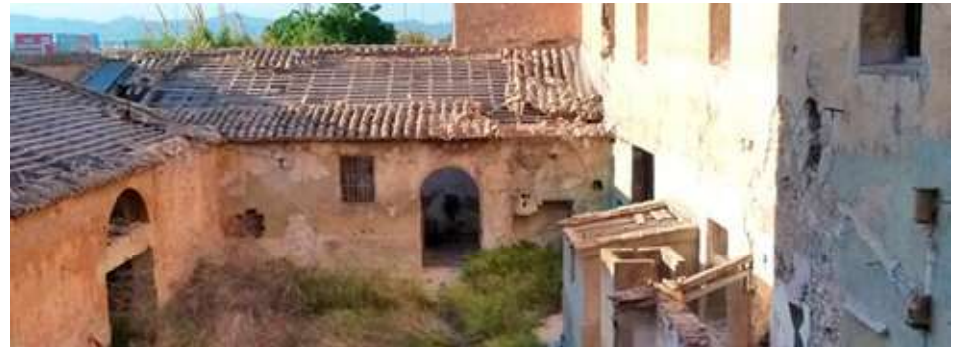
Imagen 8.8- Alquería de la Torre_Huecos con arcos de medio punto en edificio agrario

En cambio, los huecos de acceso en el patio a las construcciones agrarias están ejecutadas con arco de medio punto. Construcción más utilizada en épocas anteriores. (Imagen 8.8)

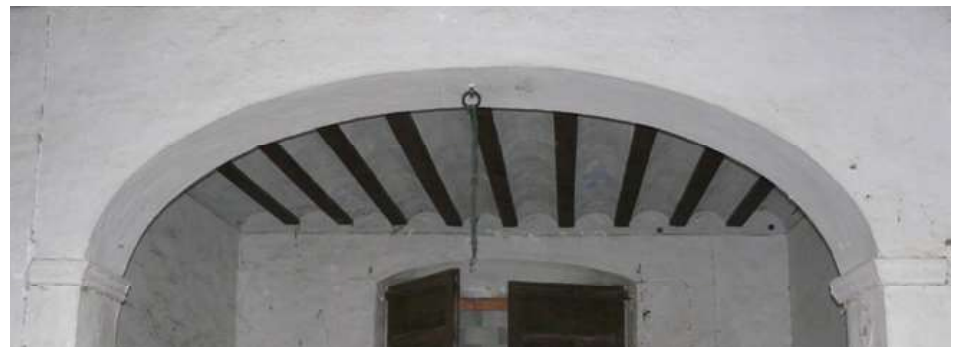
Imagen 8.9- Alquería de la Torre_Huecos con arco carpanel en interior

En el interior del edificio, son varios los tipos de huecos que se encuentran en este tipo de edificaciones. Desde los huecos ejecutados con dintel recto para puertas de paso, hasta ejecución de arcos de medio punto en pasillos de vivienda y arcos carpanel en los pasillos que comunican la entrada principal con el patio como puede observarse en la imagen 8.9.

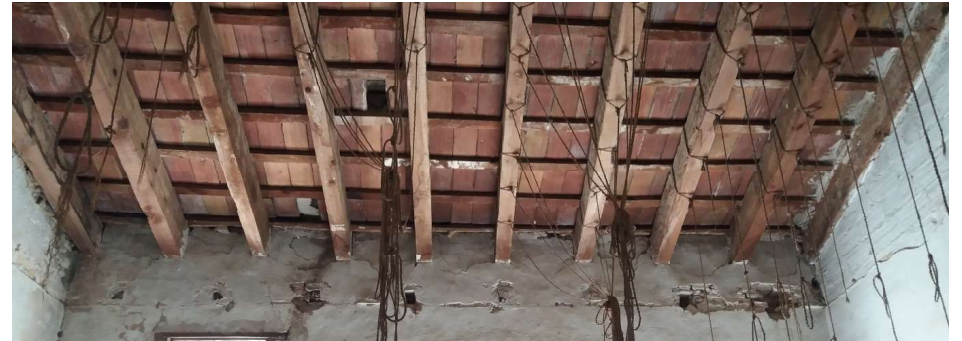
Imagen 8.10- Alquería de la Torre_Cubierta inclinada

La cubierta del edificio principal está ejecutada a dos aguas con vertiente a ambas fachadas.

Se construye la cubierta apoyando la cumbrera sobre el muro central, creando una limatesa continua y uniforme, cuyos aleros compuestos por elementos de fábrica que sobresalen con un cierto vuelo, quedan vistos en los módulos agrarios y económicos y revestidos con una moldura de cal en el caso de la vivienda.

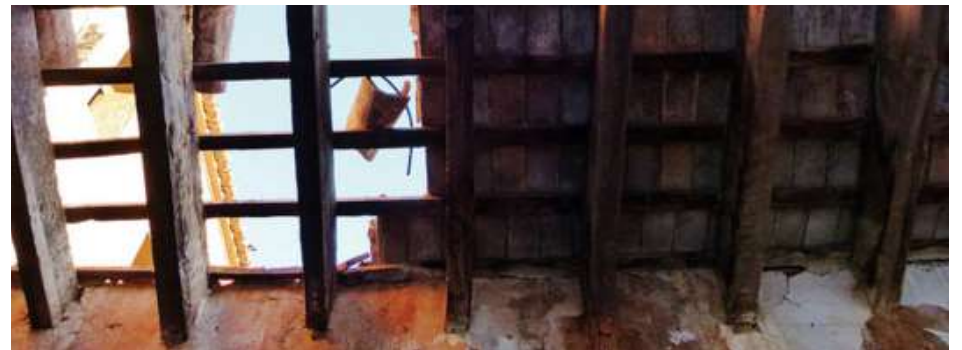
Imagen 8.11- Alquería de la Torre_Cubierta inclinada

En los edificios agrario y económico, la disposición de la cubierta está ejecutada de la misma forma con la diferencia de resolverse a un agua.

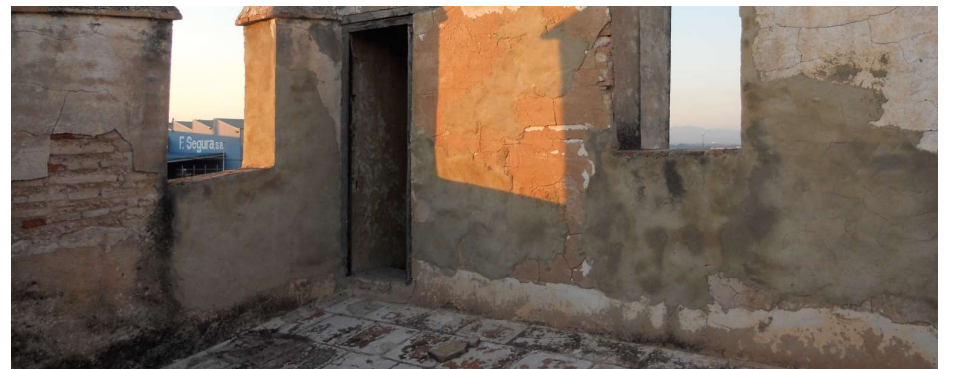
Imagen 8.12- Alquería de la Torre_Cubierta plana

Aparece en la torre, la única cubierta aterrazada de la edificación, que culmina con un pequeño antepecho sobre el que descansan una serie de almenas. La construcción de estas está realizada con fábrica de ladrillo, revestidas de la misma manera que la fachada, y cubiertas a cuatro aguas. (Imagen 8.12)

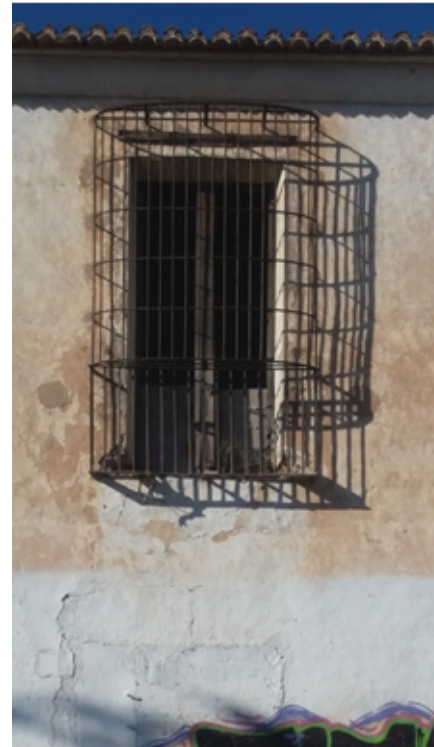
Imagen 8.13- Alquería de la Torre_Cerrajería balcón

En el caso de las ventanas, la composición de las rejas se coloca en el mismo plano (Imagen 8.14). En cambio, en los balcones tienen una disposición más peculiar (Imagen 8.13).

Dichas rejas se componen de dos estructuras, una rectangular en la parte inferior, y otra curva que ocupa el resto del cuerpo hasta su parte mas alta. La inferior soporta un cuerpo mínimo volado sobre el que apoya una serie de azulejos vistos al exterior. En la imagen 8.15 se puede observar dicho cuerpo volado, cuya conservación de azulejos se aprecia únicamente en las esquinas.

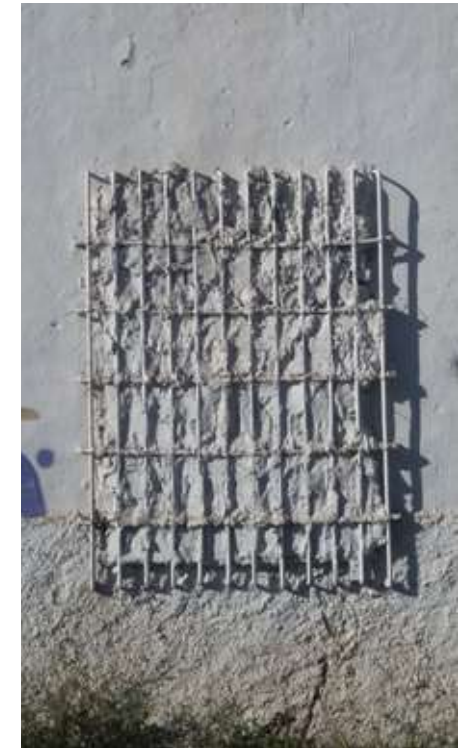
Imagen 8.14- Alquería de la Torre_Cerrajería ventana

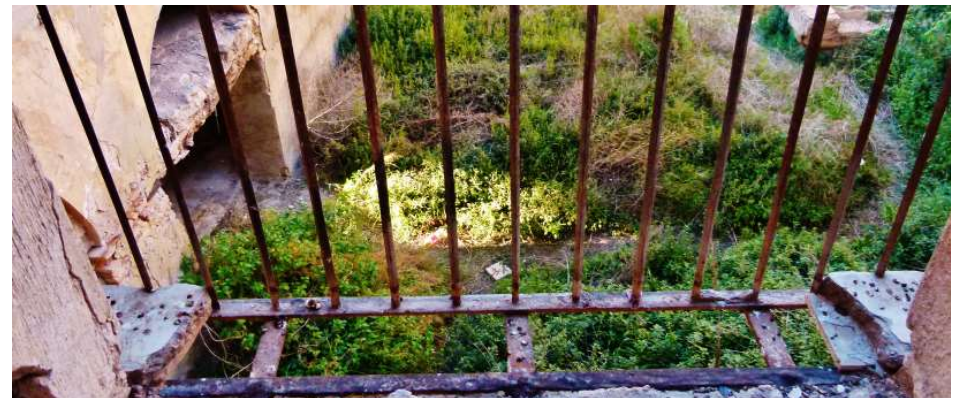
Imagen 8.15- Alquería de la Torre_Cerrajería balcón interior

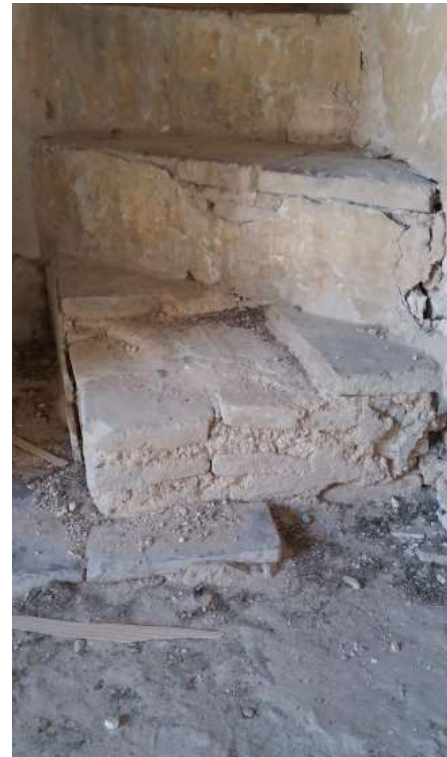
Imagen 8.16-Alquería de la Torre_Escalera de caracol

Las escaleras están ejecutadas mediante tramos rectos sobre bóvedas de arco vertical.

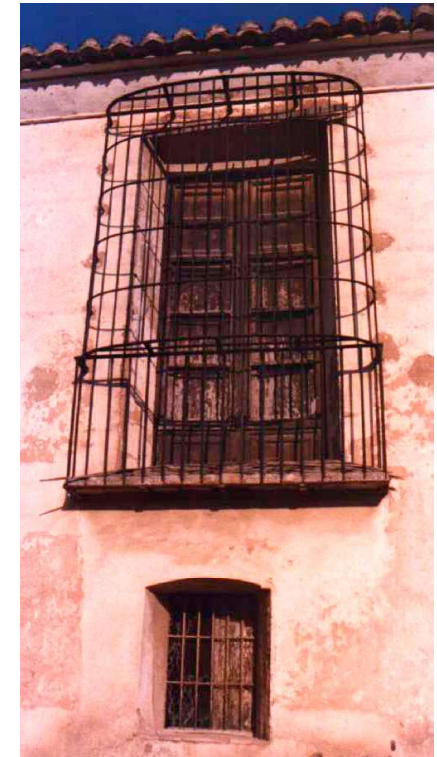
Imagen 8.17- Alquería de la Torre_Carpintería

La carpintería utilizada en este tipo de alquerías es de madera lisa sin pintar, material que puede observarse en fotografías más antiguas de la edificación (imagen 8.17).

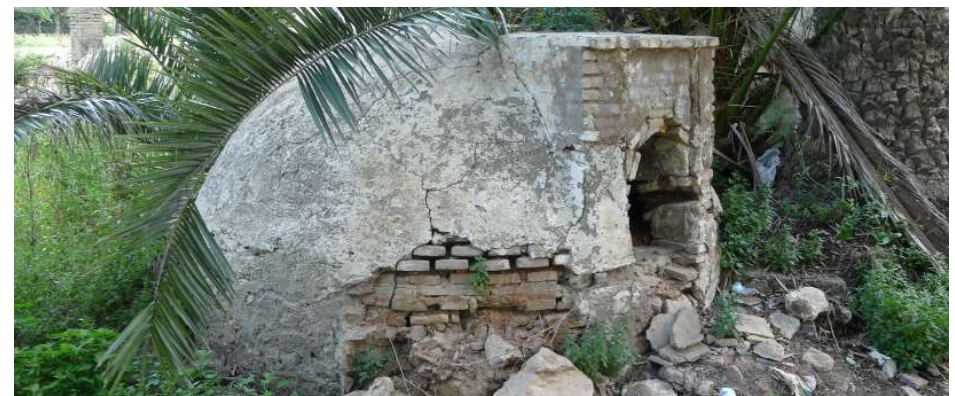
Imagen 8.18- Alquería de la Torre_Horno

El horno de pan de cocer se construye fuera de la vivienda, en un extremo del porche situado frente a la fachada principal del edificio.

Su ejecución se realiza en ladrillo cerámico revestido, sobre una base de mampostería, cubierto con un mortero de cal. (Imagen 8.18)

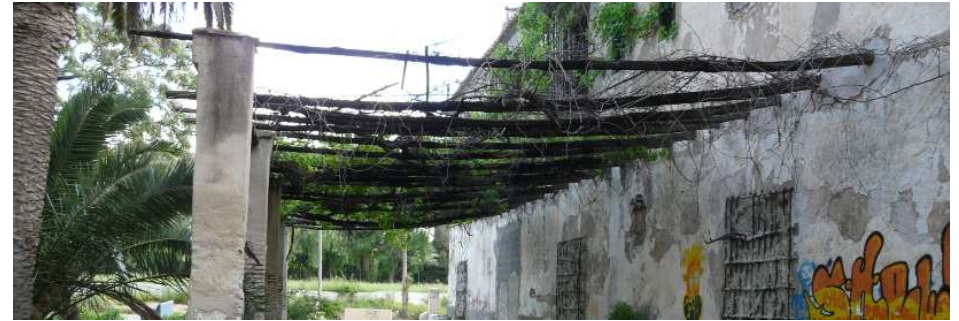
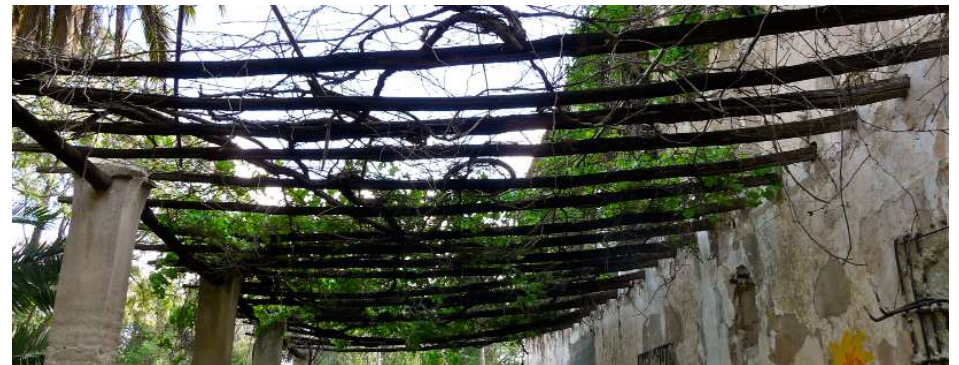
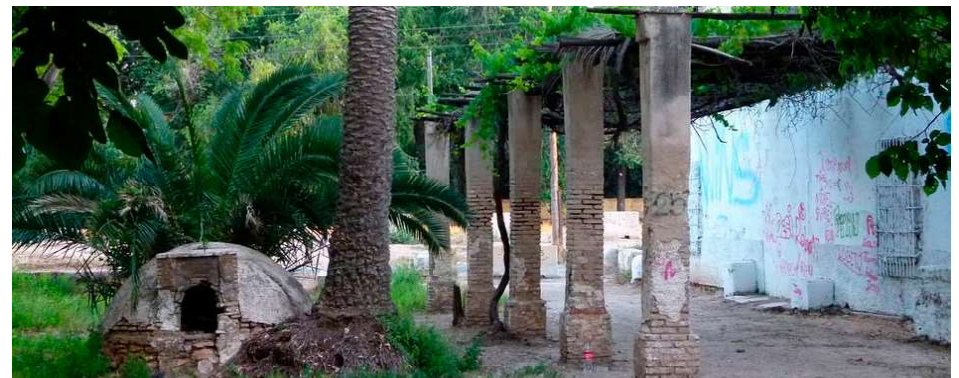
Imagen 8.19 - Alquería de la Torre_Porche

Imagen 8.20- Alquería de la Torre_Porche

Imagen 8.21- Alquería de la Torre_Porche

La cubierta esta compuesta por un emparrado de viñas del cual poco permanece en la actualidad, dejando así huecos impropios en la fachada.

Podría haber la posibilidad de que fuera anterior a la remodelación de siglo XVIII ya que la alquería tiene su origen anterior a esta época.
