TFM
MÁSTER OFICIAL EN
CONSERVACIÓN DEL PATRIMONIO
ARQUITECTÓNICO

JUNIO 2016

UNIVERSITAT
POLITÈCNICA
DE VALÈNCIA

LAS ARQUITECTURAS DE LA HUERTA DE VALENCIA: LA ALQUERÍA DE LA TORRE DE BENICALAP (VALENCIA)

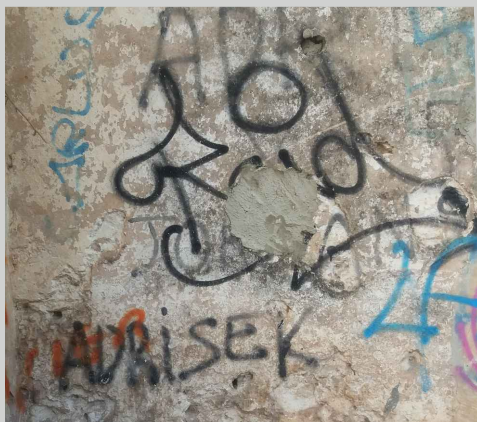
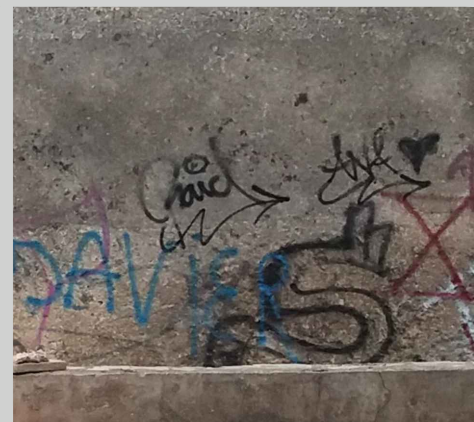
ALZADO LATERAL DERECHO_EDIFICIO AGRARIO

FICHA DE LESIONES FACHADAS: GRAFITIS

Causa:
Ocasionadas por actos de vandalismo.

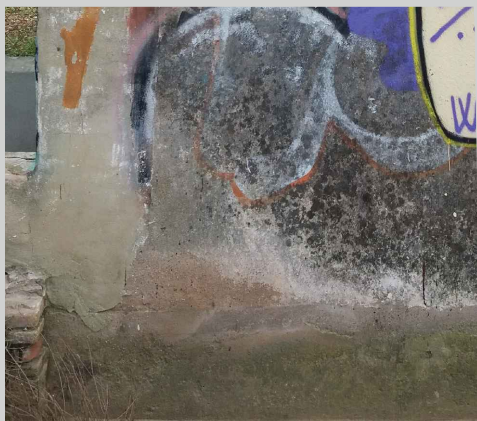
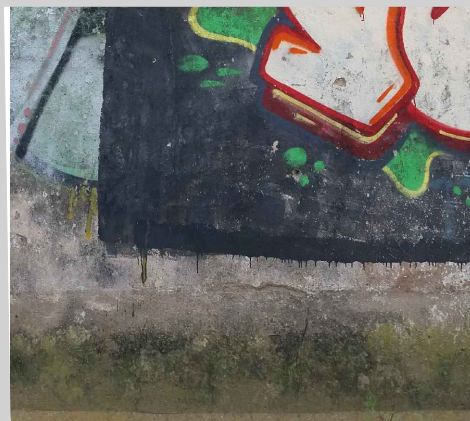
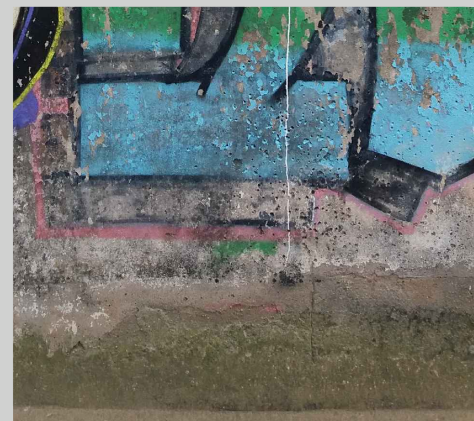
ALZADO LATERAL DERECHO_EDIFICIO ECONÓMICO

FICHA DE LESIONES FACHADAS: ATAQUE DE AGENTES BIOLÓGICOS

Los organismos biológicos aparecen con un nivel elevado de humedad y presencia de agua, afectando únicamente a estos dos cerramientos ya que son lo que están en contacto directo y con mayor frecuencia con agua debido al recorrido de la acequia.

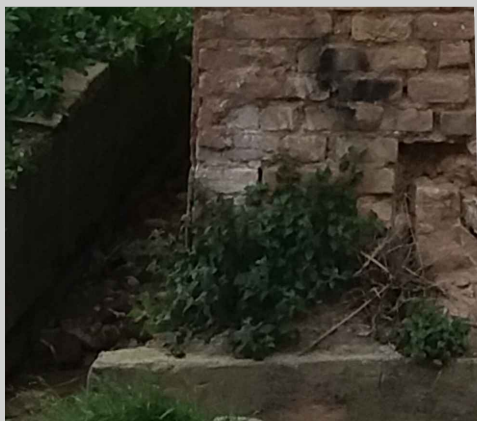
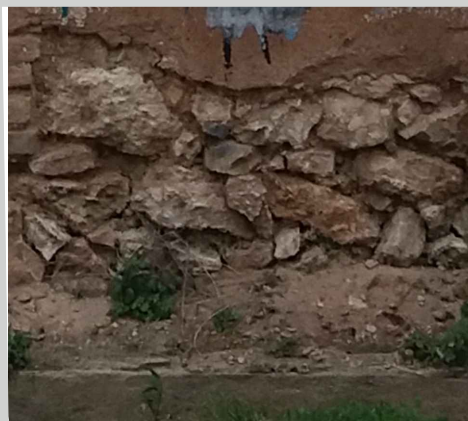
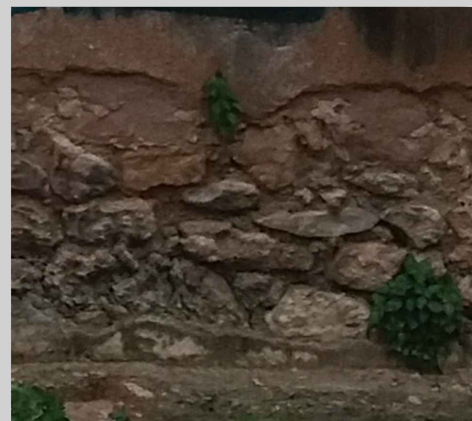
ALZADO POSTERIOR_ EDIFICIO ECONÓMICO

FICHA DE LESIONES FACHADAS: VEGETACIÓN

Provocado por la deposición de semillas en lugares porosos mediante efectos climatológicos, junto con el aporte de agua y humedad.

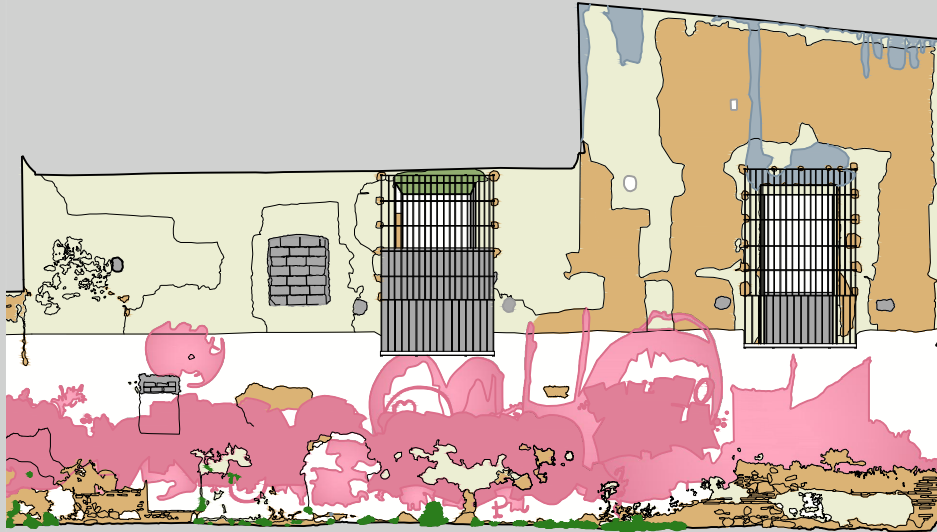
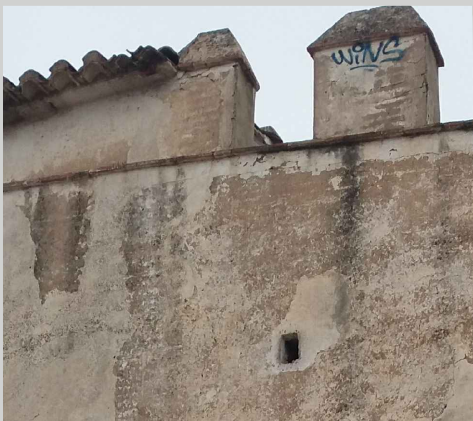
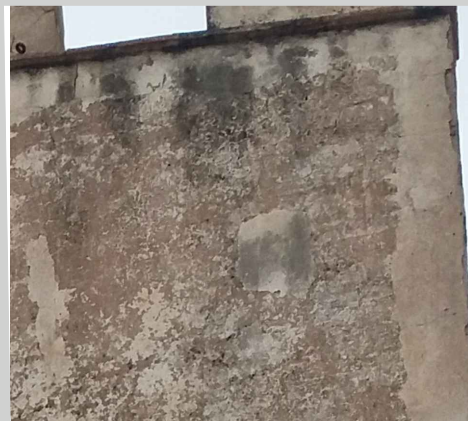
ALZADO POSTERIOR_EDIFICIO RESIDENCIAL

FICHA DE LESIONES FACHADAS: COSTRA NEGRA

La adhesión de las partículas que provocan la costra negra se transmite mediante el viento y el agua. En las fachadas de alta porosidad es la humedad por absorción la que deposita dichas partículas manteniéndose con la evaporación del agua. En cambio, en superficies menos porosas, son los elementos de protección frente al agua en mal estado los que arrastran por la fachada dichas partículas.

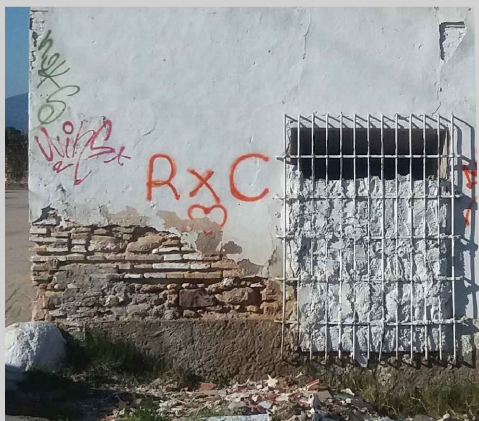
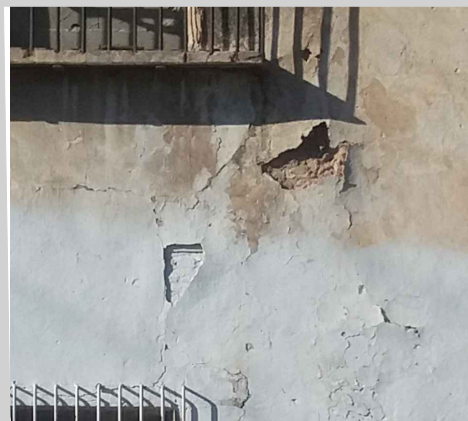
FICHA DE LESIONES FACHADAS: DESPRENDIMIENTO DEL MATERIAL DE REVESTIMIENTO

Descripción de la lesión:
Desprendimiento del material de revestimiento de las fachadas, dejando a la interperie el muro portante.

Localización:
Aparecen desprendimientos en todas las fachadas, en zonas con elementos salientes, dinteles e inferior de huecos, esquinas y en la parte inferior del muro.

Causa:
Efecto debido a la humedad por capilaridad en la zona inferior y a la humedad por escorrentia en la zona superior. La filtracion de agua en el muro, junto con los cambios de temperatura, provocan unas tensiones en el interior del muro que empujan el material de revestimiento hasta su desprendimiento.

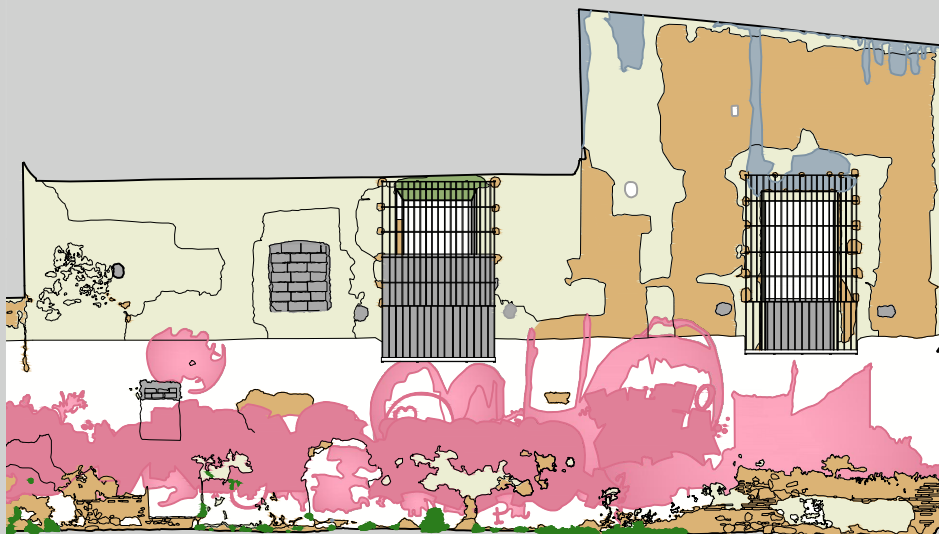
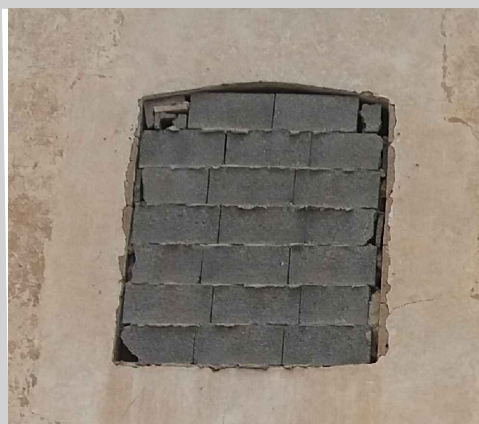
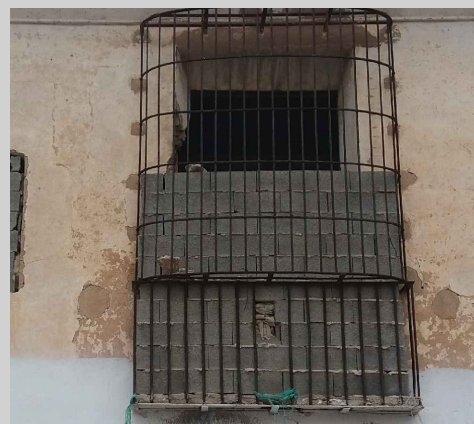
ALZADO POSTERIOR_EDIFICIO RESIDENCIAL

FICHA DE LESIONES FACHADAS: CEGADO DE HUECOS

Obras realizadas de forma inapropiada en intervenciones anteriores.

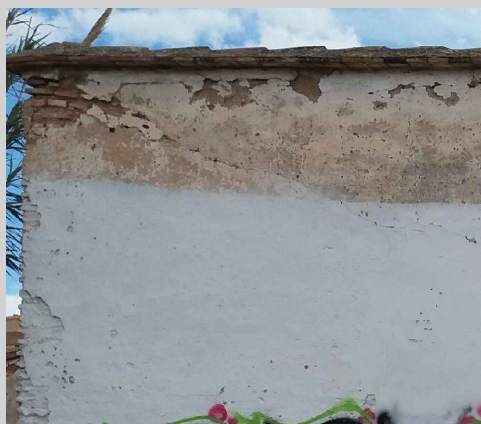
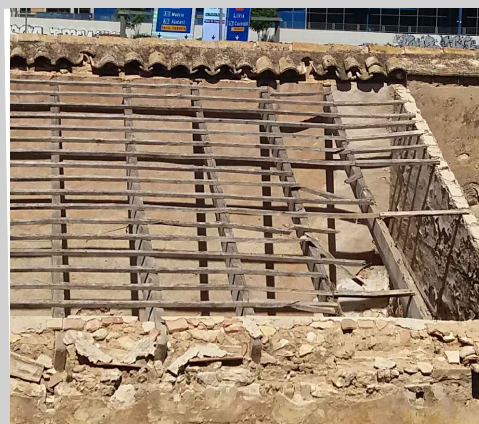
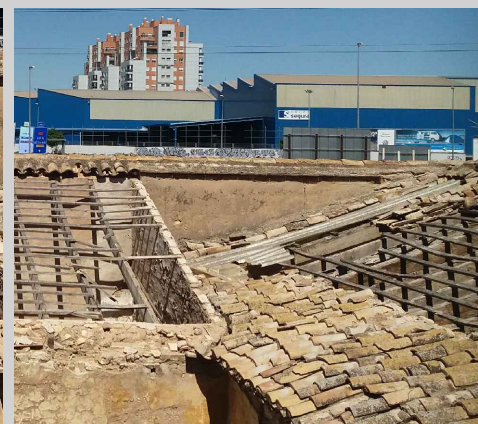
ALZADO POSTERIOR_EDIFICIO AGRARIO

FICHA DE LESIONES FACHADAS: FISURAS

Causa:
La pérdida de material en la cubierta genera en el cerramiento filtraciones que junto con los cambios de temperatura generan tensiones en el muro provocando el desprendimiento del material de revestimiento en la parte superior de este. Estos movimientos provocan a su vez fisuras en aquellos puntos donde el material se ha desprendido siguiendo en este caso la dirección de la cubierta del muro adyacente pegado al cerramiento afectado.

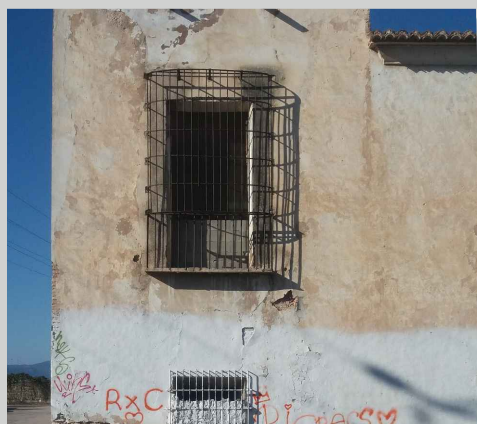
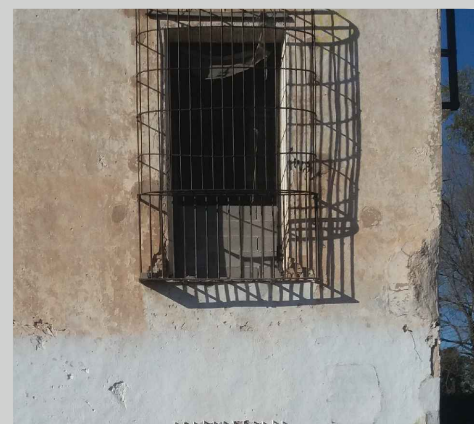
FICHA DE LESIONES FACHADAS: PÉRDIDA DE PINTURA DE ACABADO

Descripción de la lesión:
Pérdida de acabado de pintura sobre el enlucido de la fachada.

Localización:
La falta de la capa de acabado se aprecia bajo los aleros llegando hasta lo alto de la planta baja en el edificio residencial. En cambio, en las otras edificaciones se denota de forma uniforme en la fachada.

Causa:
La humedad por absorción en fachadas más porosas y la humedad por filtración en las zonas de mayor exposición al agua provocan la acumulación de esta en la superficie y la consecuente desaparición del material de pintura.

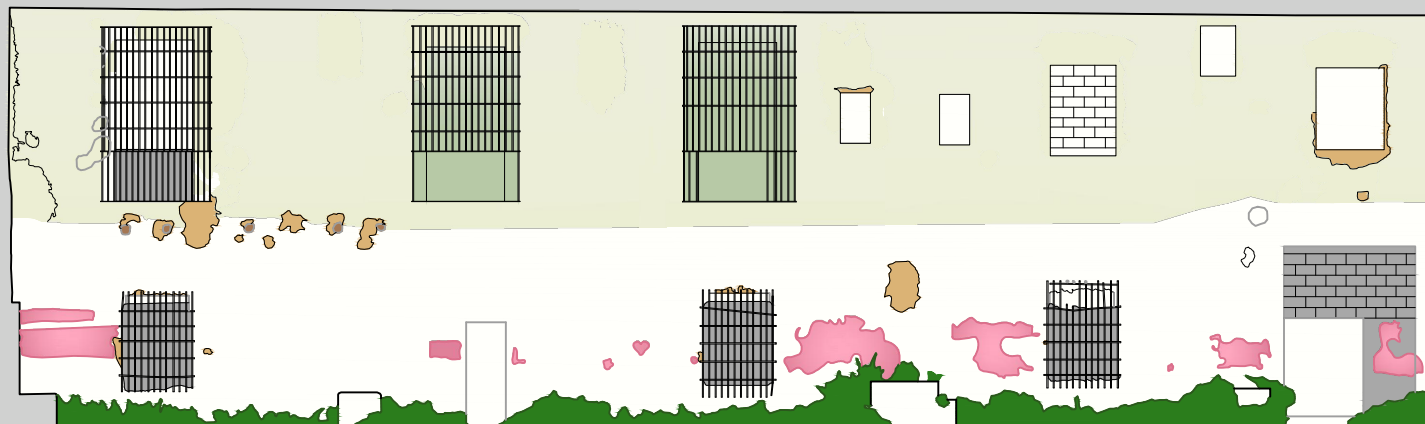
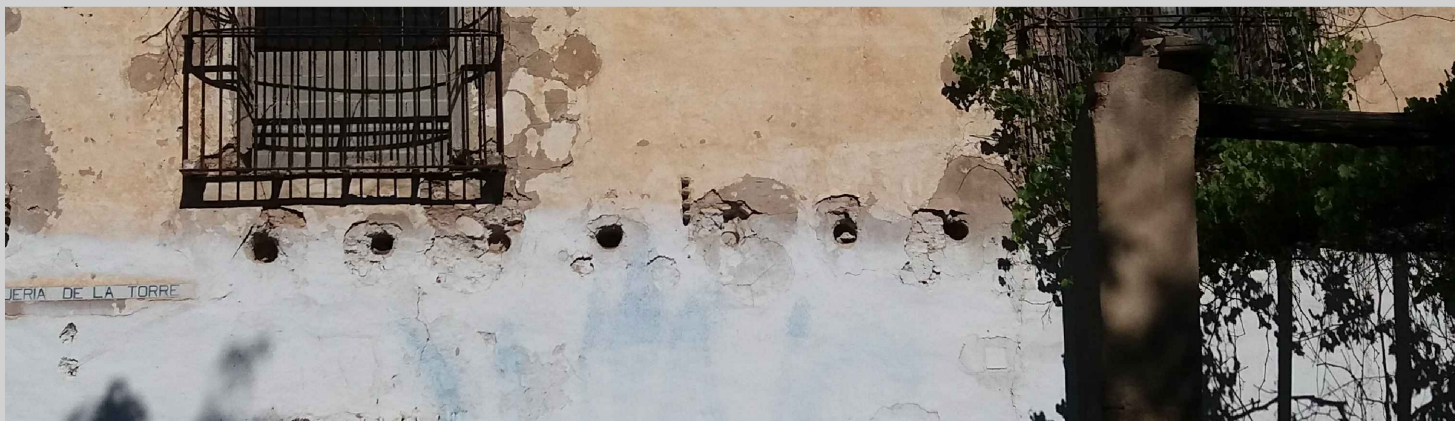
ALZADO PRINCIPAL_EDIFICIO RESIDENCIAL

FICHA DE LESIONES FACHADAS: HUECOS IMPROPIOS

El abandono y por consiguiente la falta de mantenimiento del edificio a provocado la pérdida de materialidad del porche dejando las marcas de los huecos sobre los que apoyaba su estructura.

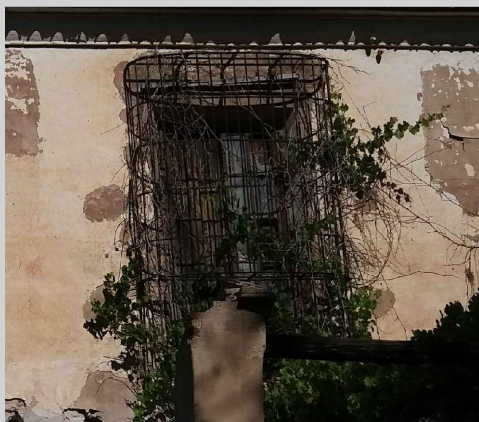
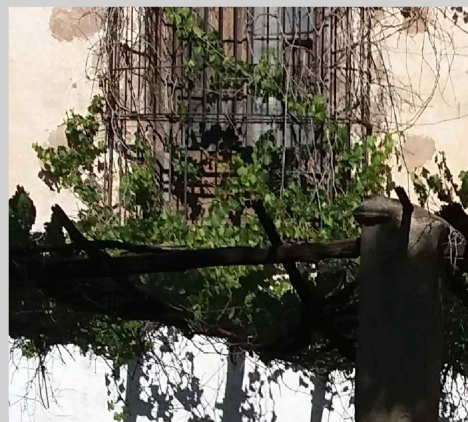
ALZADO PRINCIPAL_EDIFICIO RESIDENCIAL

FICHA DE LESIONES CERRAJERIA: DEFORMACIÓN

La falta de mantenimiento en la edificación ha provocado la excesiva vegetación en el porche, entrando de esta manera en los balcones que se encuentran a su altura. Las tensiones ocasionadas en el material a causa de la vegetación a provocado su deformación e incluso su rotura.

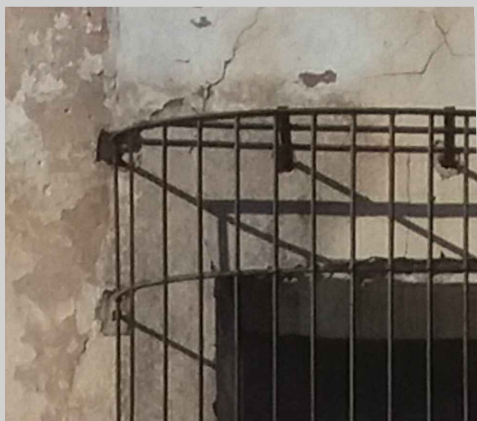
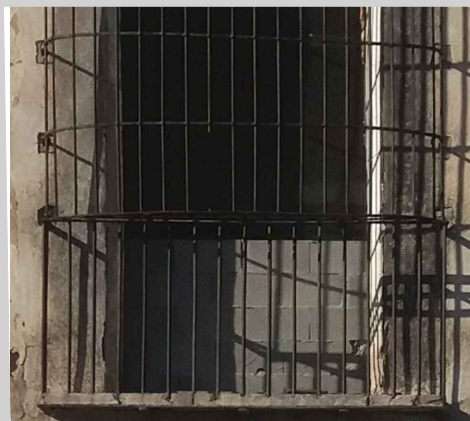
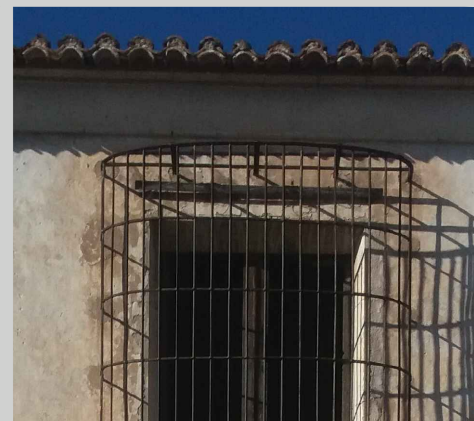
ALZADO LATERAL IZQUIERDO_EDIFICIO RESIDENCIAL

FICHA DE LESIONES CERRAJERÍA: CORROSIÓN

Aparición de corrosión en gran parte de la superficie de las rejas metálicas.

La exposición de las rejas metálicas en un ambiente marino junto con ciclos alternados de humedad crea unas reacciones químicas provocando la corrosión del material.

La corrosión implica la pérdida de adherencia entre este y el cerramiento provocando de esta manera desprendimientos en los anclajes de ambos materiales, algunos de ellos enlucidos dejando la marca de la rotura vista.

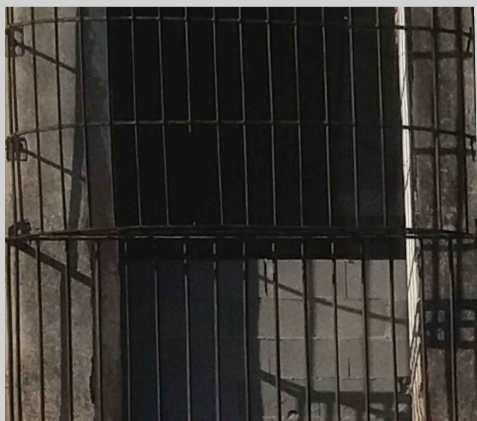
ALZADO LATERAL IZQUIERDO_EDIFICIO RESIDENCIAL

FICHA DE LESIONES CERRAJERÍA: PÉRDIDA DE MATERIALIDAD

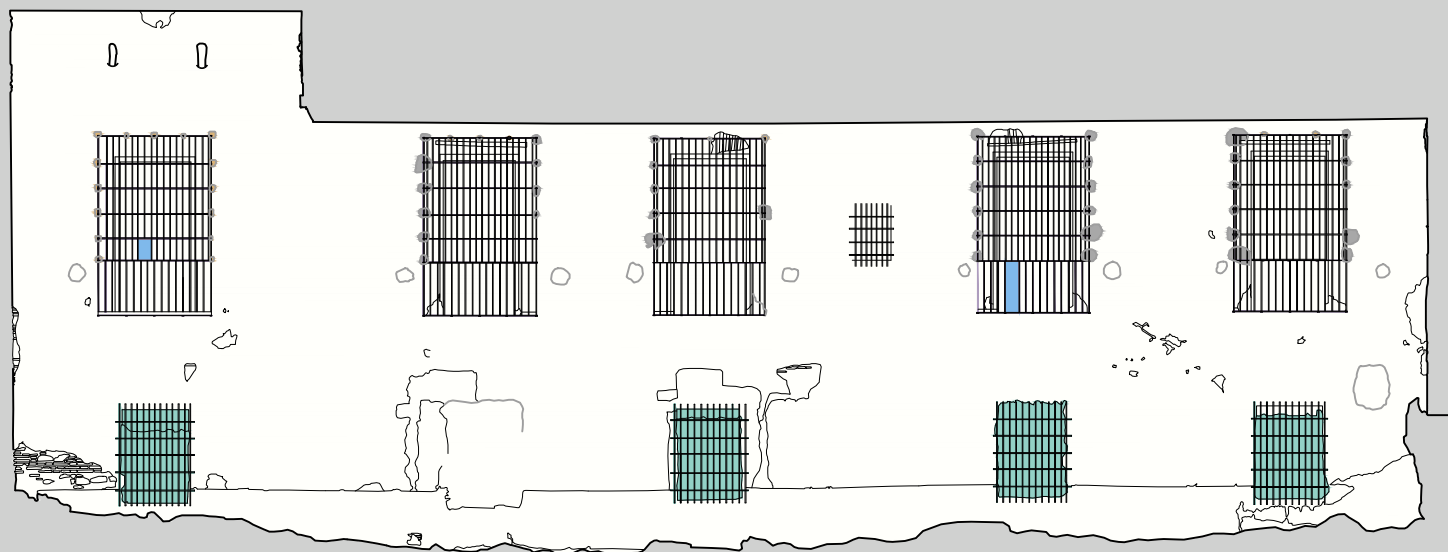
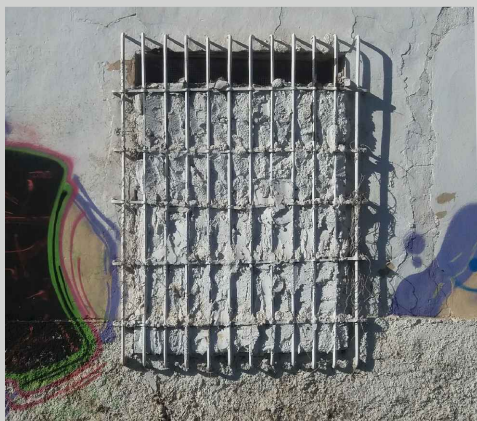
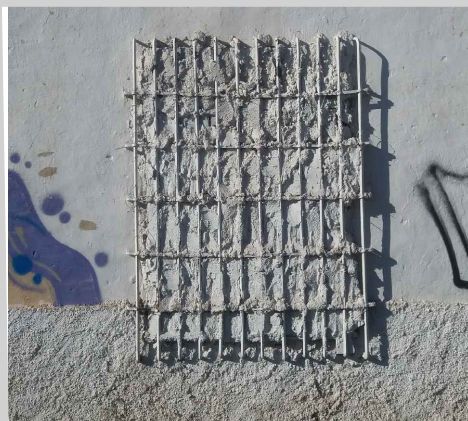
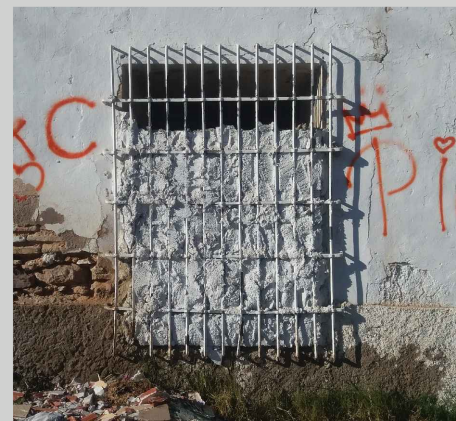
ALZADO LATERAL IZQUIERDO_EDIFICIO RESIDENCIAL

FICHA DE LESIONES CERRAJERÍA: INTERVENCIONES IMPROPIAS

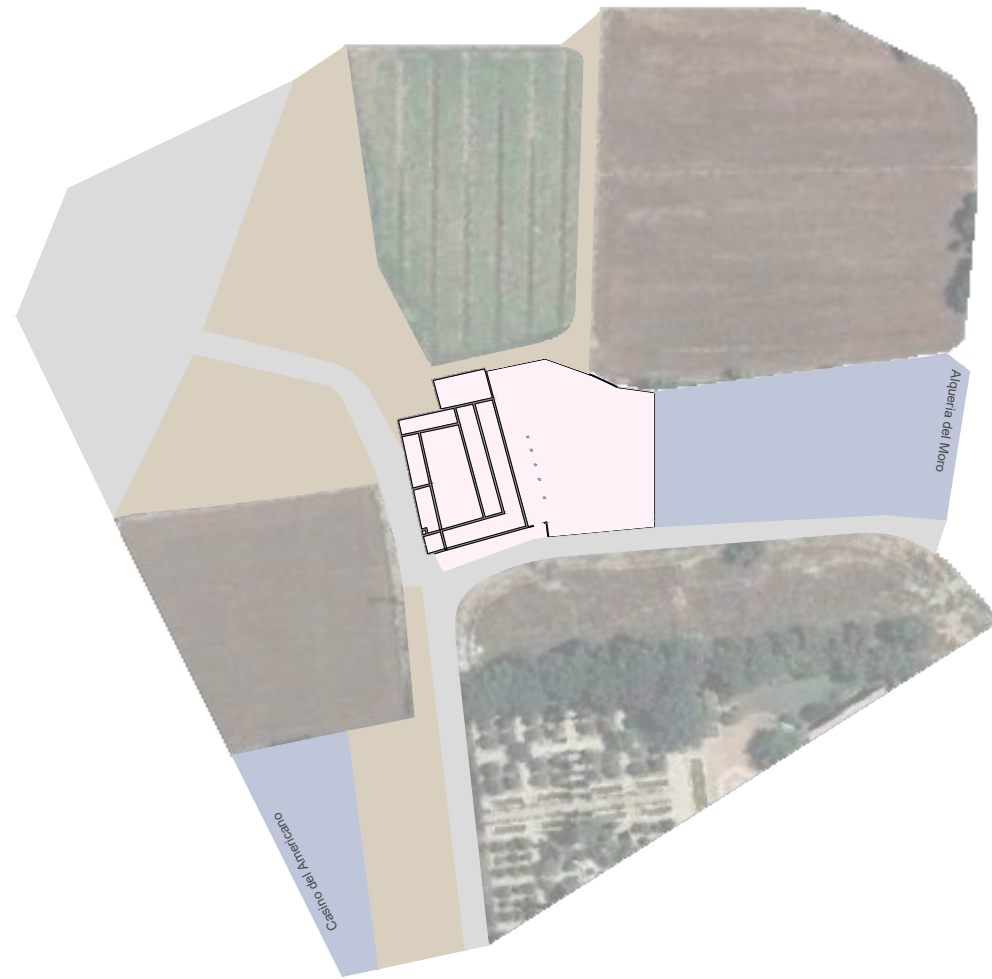
Levantamiento fotogramétrico_ Alzado principal E1:200

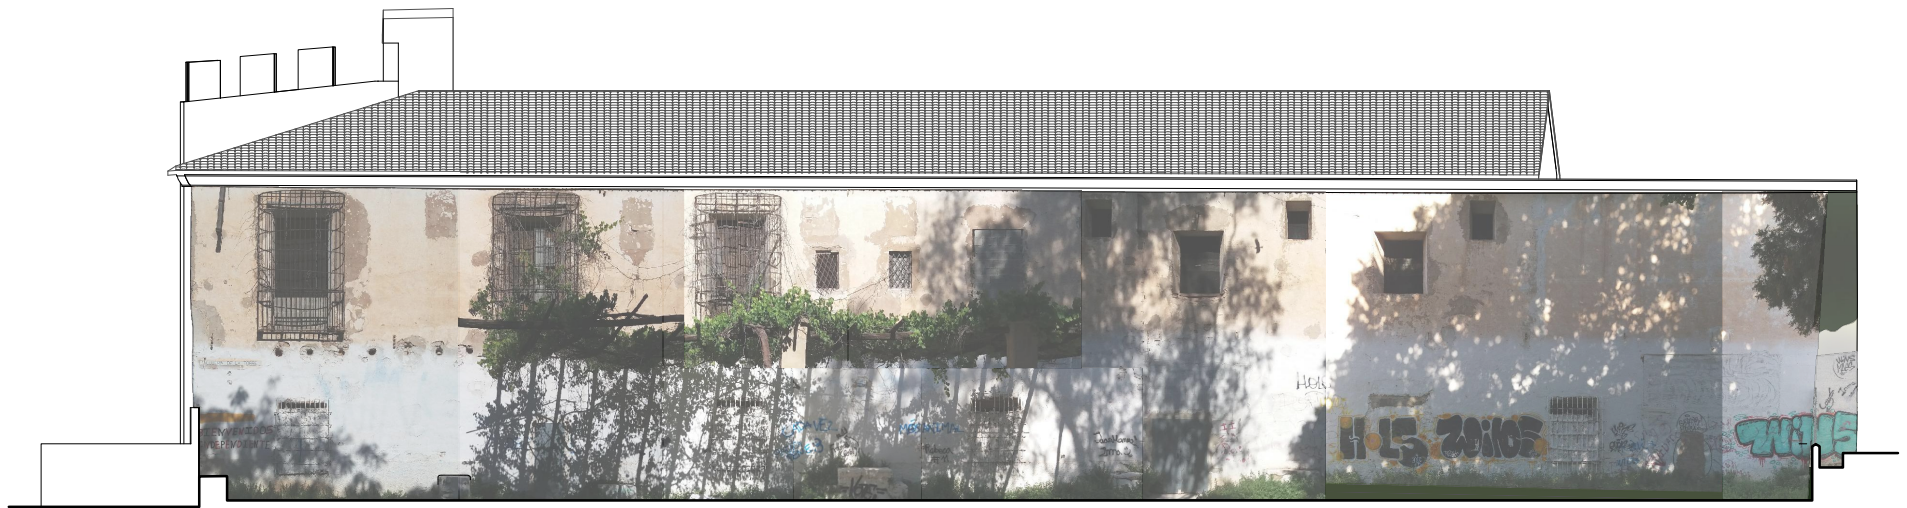
Levantamiento fotogramétrico_ Alzado posterior E1:200

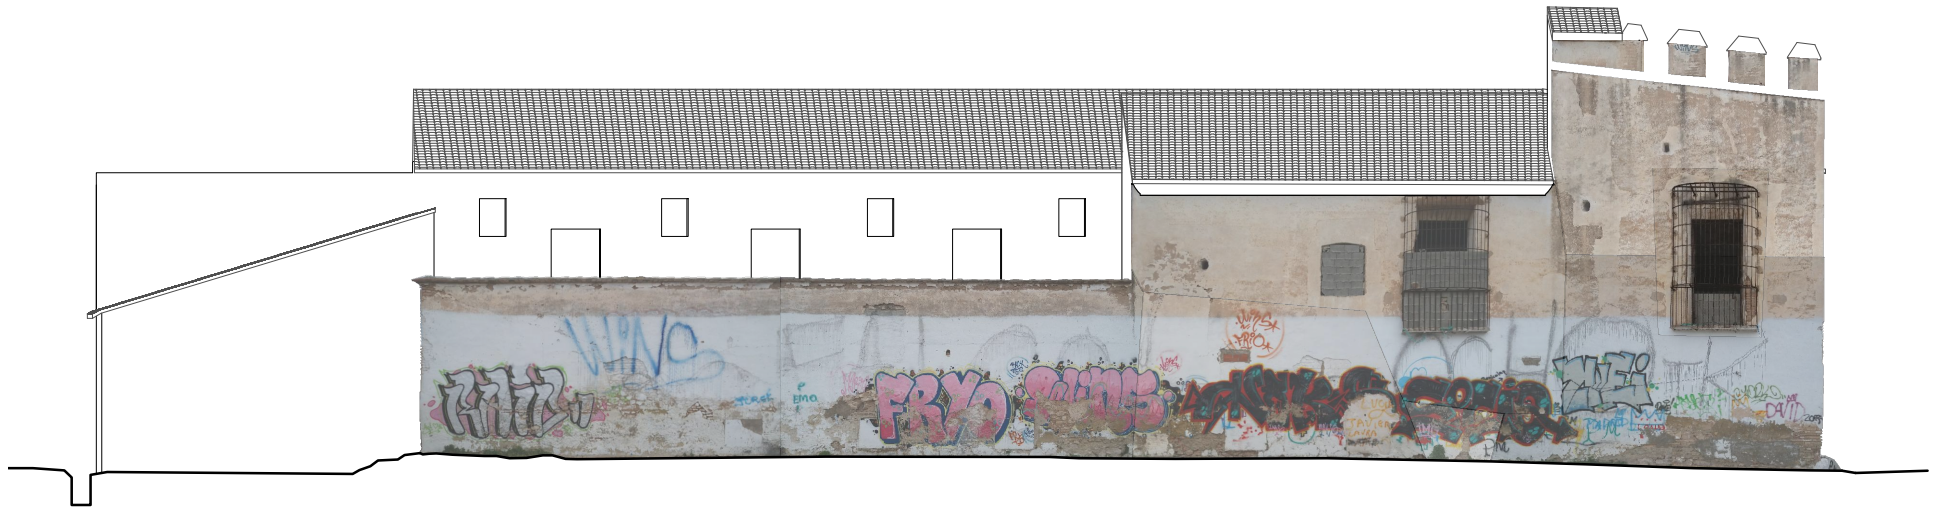
Levantamiento fotogramétrico_ Alzado posterior E1:200

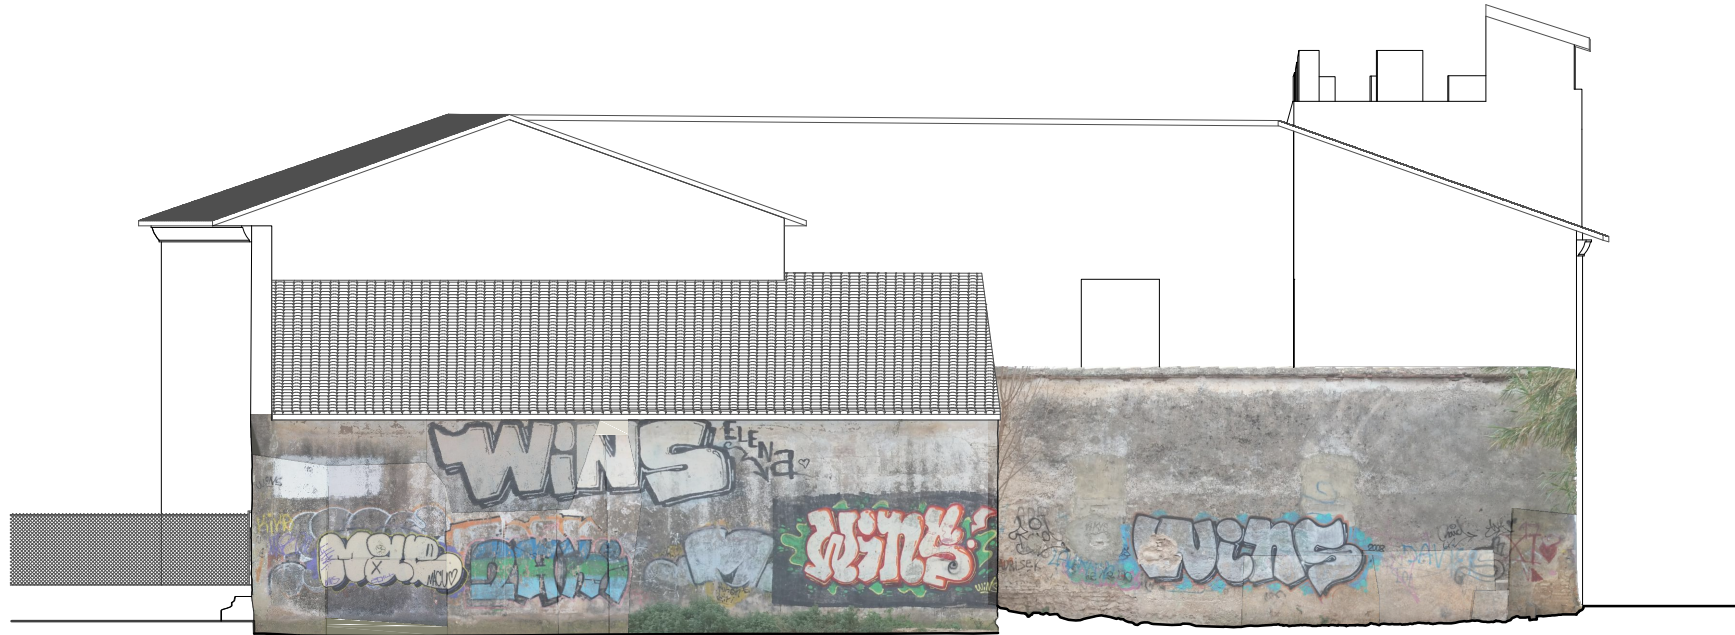
Levantamiento fotogramétrico_ Alzado lateral izquierdo E1:200
