Estudio y mejora de las condiciones de seguridad de la carretera CV-310 de Serra a Torres Torres, tramo Serra-Urbanización "El Tochar" (Valencia). Análisis normativo y de la problemática existente.

DOCUMENTO I: MEMORIA

Trabajo final de grado

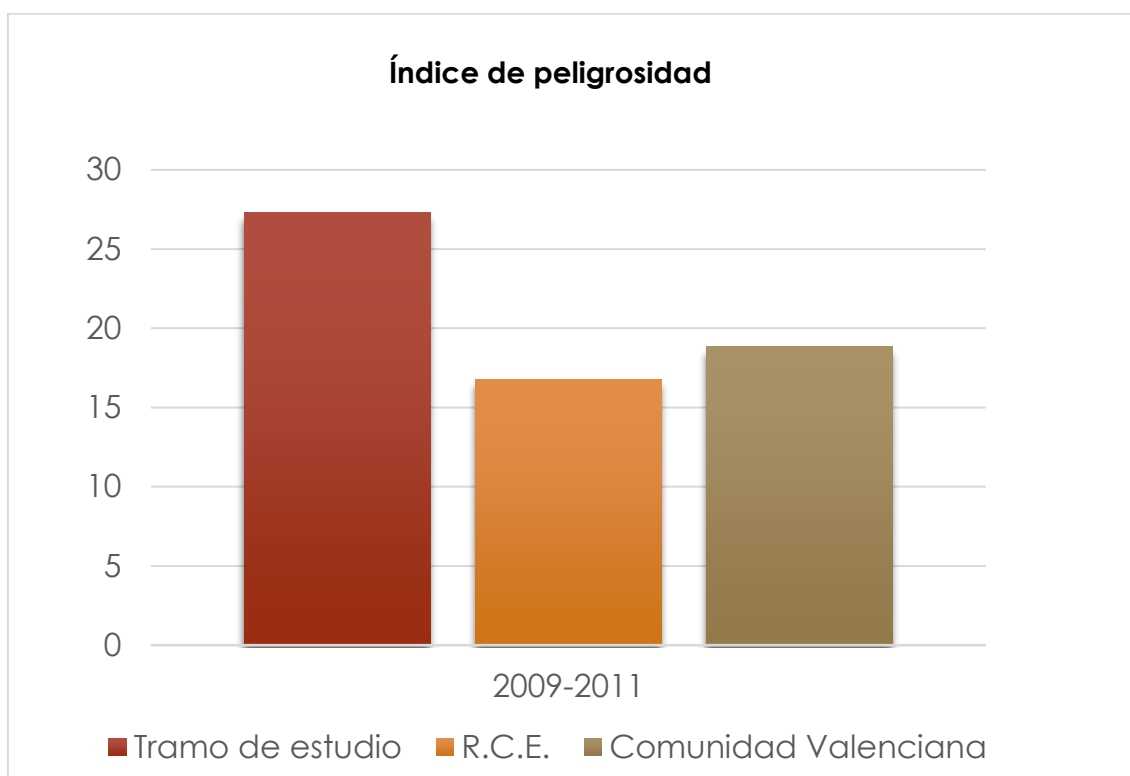
Gráfica 1: índice de peligrosidad

Se han comparado los índices de peligrosidad de nuestro tramo de estudio con los de la Red de Carreteras del Estado y de la Comunidad Valenciana, obteniéndose el siguiente gráfico:

En él se puede concluir que el Índice de Peligrosidad de nuestra carretera es muy superior al del conjunto de carreteras de la Comunidad Valenciana y más todavía con respecto a la Red de Carreteras del Estado. Esto se debe a que para carreteras con superior IMD a la nuestra el número de accidentes con víctimas es similar, o lo que es lo mismo, se produce un número muy superior de accidentes en nuestra carretera a igualdad de IMD con otras carreteras de la provincia.

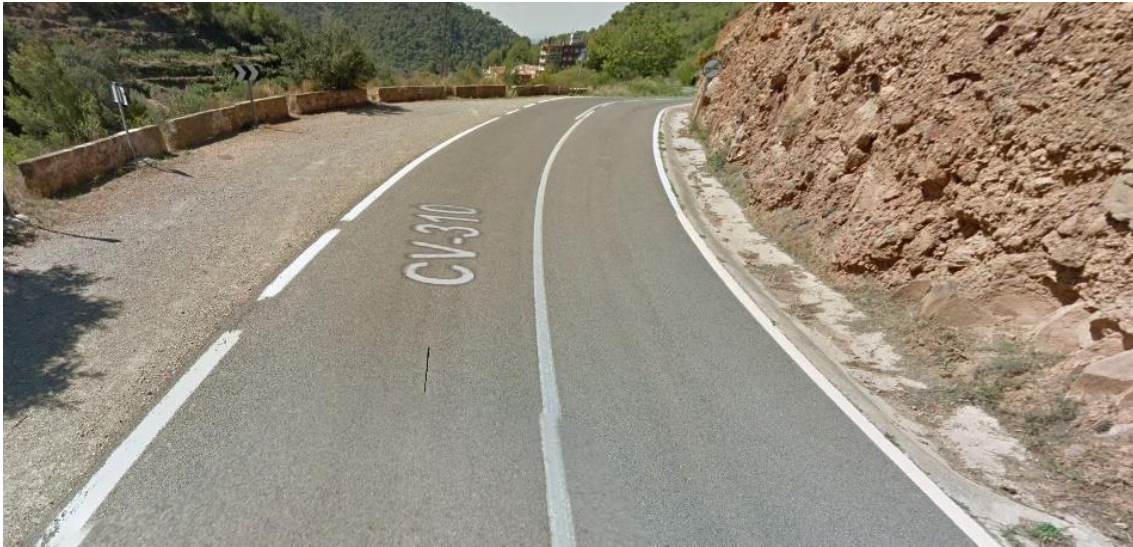
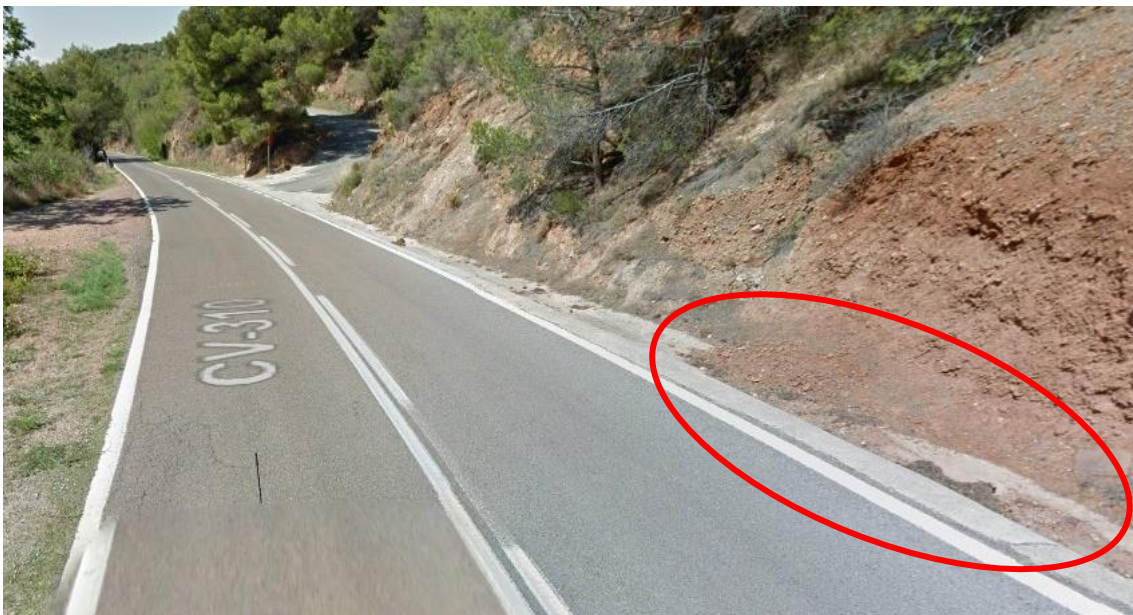
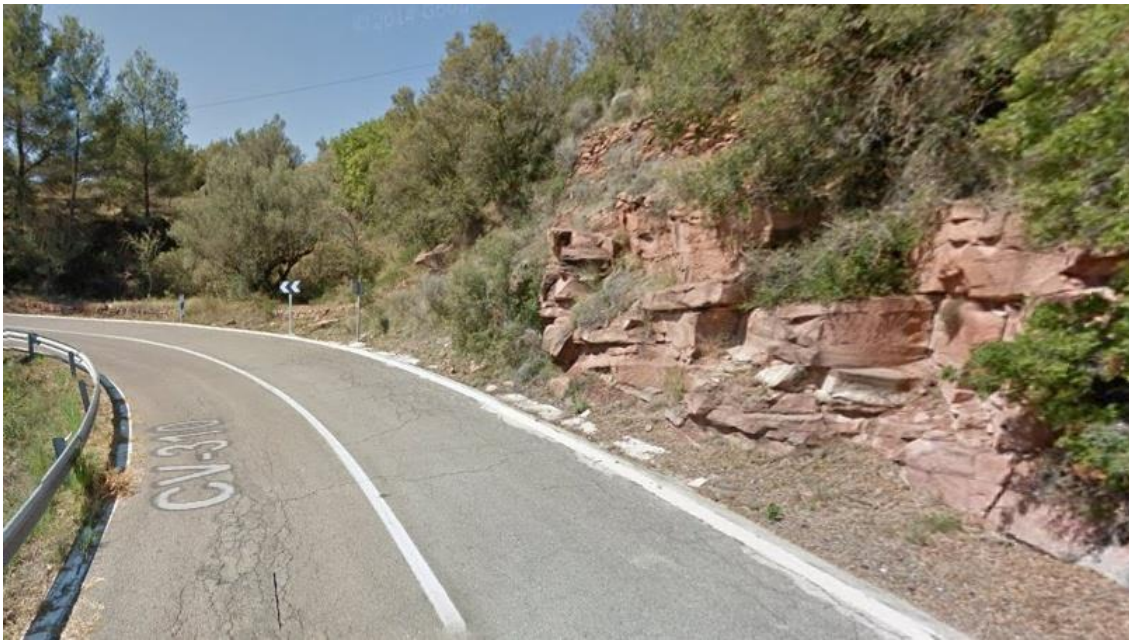
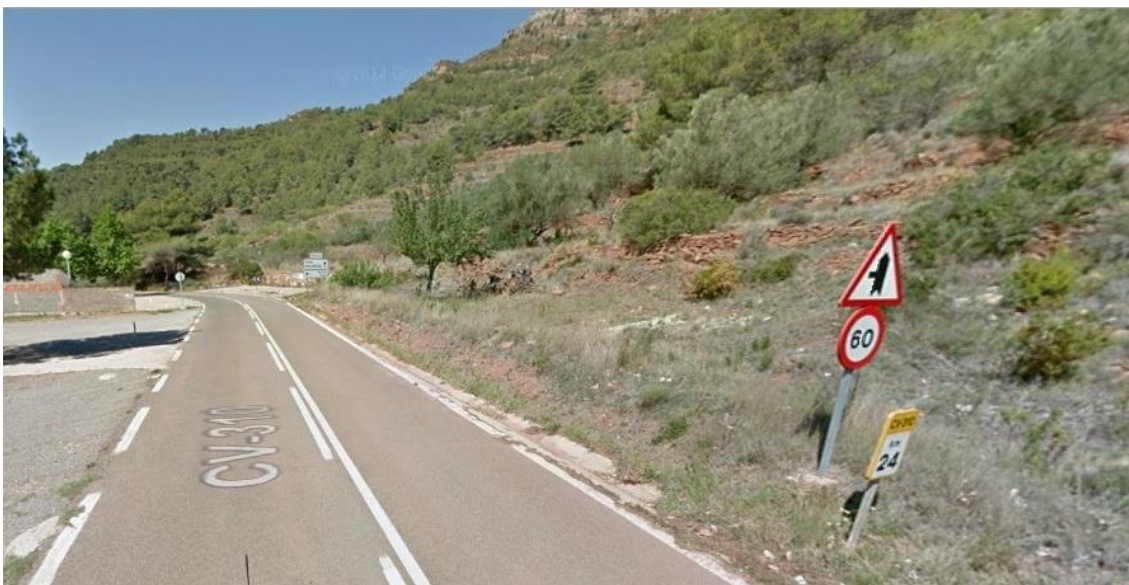
Se encuentran invadidas en muchas zonas por vegetación, suciedad y materiales de desprendimientos de taludes rocosos contiguos.

Imagen 4: cunetas de drenaje 1
(Contenidos audiovisuales/ capturas de Google/El Tochar-Serra/P.K. 22+000 (422).jpg)

Imagen 5: cunetas de drenaje 2
(Contenidos audiovisuales/capturas de Google/El Tochar-Serra/P.K. 22+000 (426).jpg)

Imagen 6: cunetas de drenaje 3
(Contenidos audiovisuales/capturas de Google/El Tochar-Serra/P.K. 22+000 (426).jpg)

Imagen 7: cunetas de drenaje 4
(Contenidos audiovisuales/capturas de Google/El Tochar-Serra/P.K. 23+000 (326).jpg)

Imagen 8: cunetas de drenaje 5

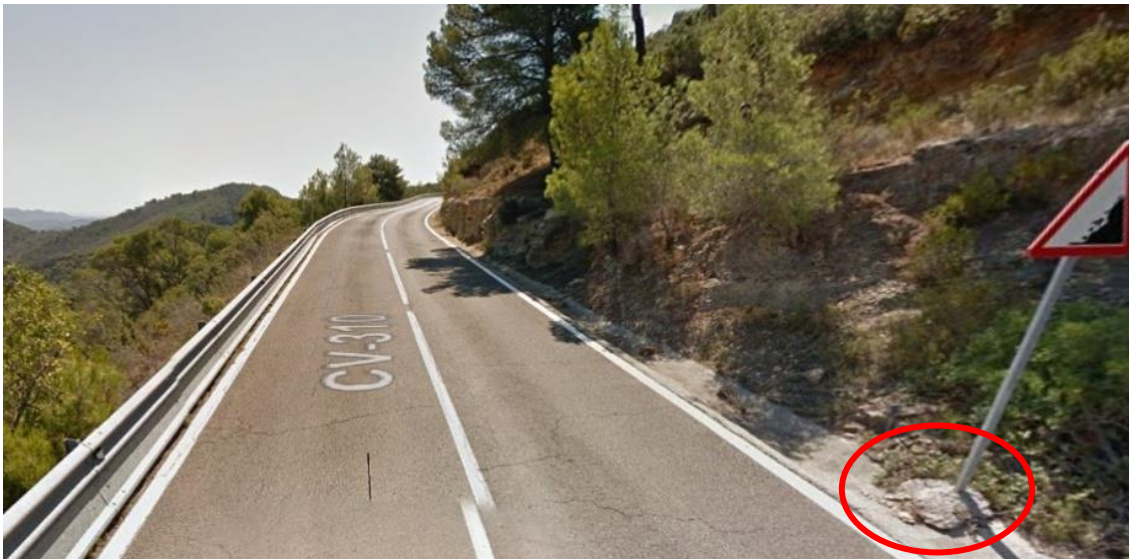
También existe señalización vertical cimentada sobre la cuneta de drenaje, lo que puede reducir o directamente anular su función:

Imagen 9: cunetas de drenaje 6

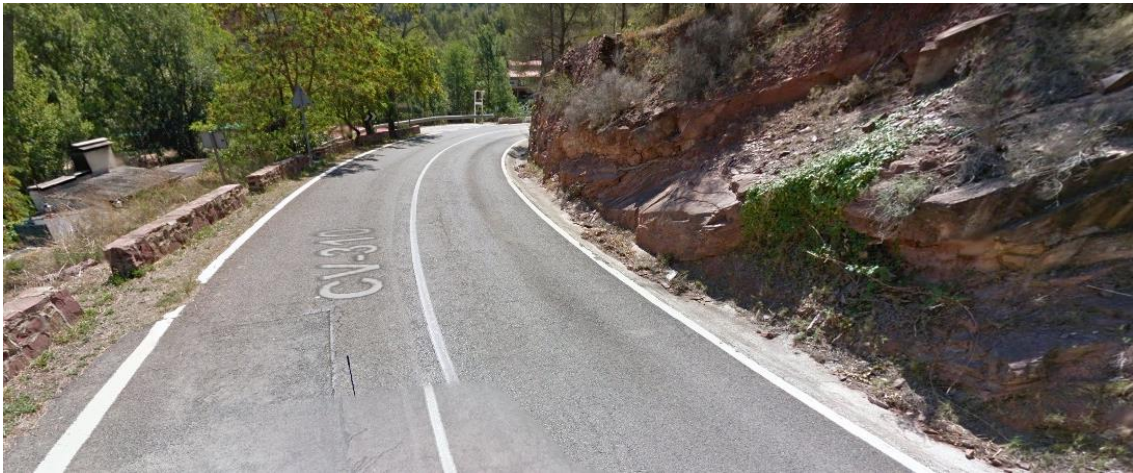
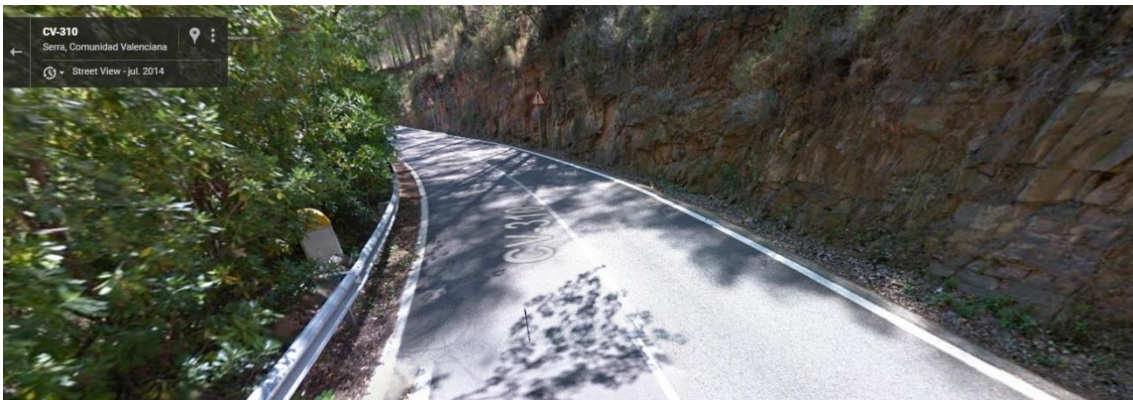
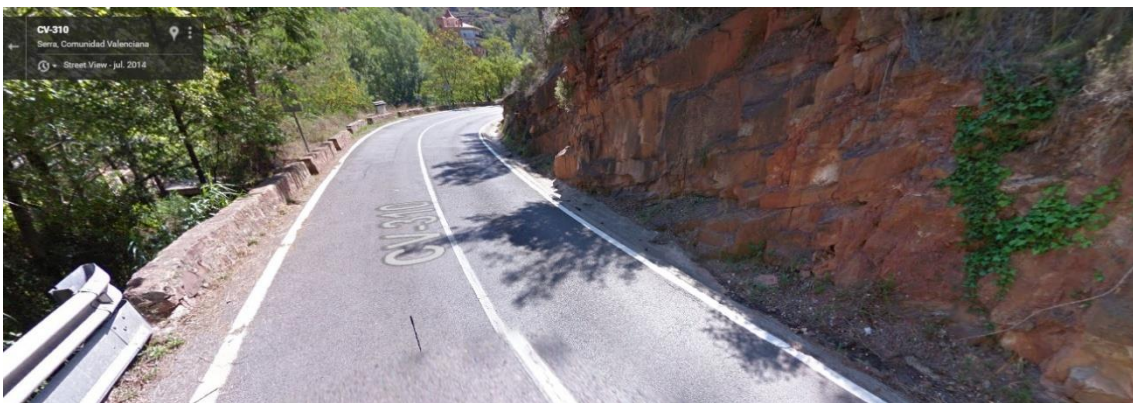
Ejemplo de areniscas con argilitas:

Imagen 14: ejemplo de areniscas con argilitas 1
(Contenidos audiovisuales/capturas de Google/El Tochar-Serra/P.K. 22+000 (412).jpg)

Imagen 15: ejemplo de areniscas con argilitas 2
(Contenidos audiovisuales/capturas de Google/El Tochar-Serra/P.K. 22+000 (408).jpg)

Imagen 16: ejemplo de areniscas con argilitas 3
(Contenidos audiovisuales/capturas de Google/El Tochar-Serra/P.K. 22+000 (411).jpg)

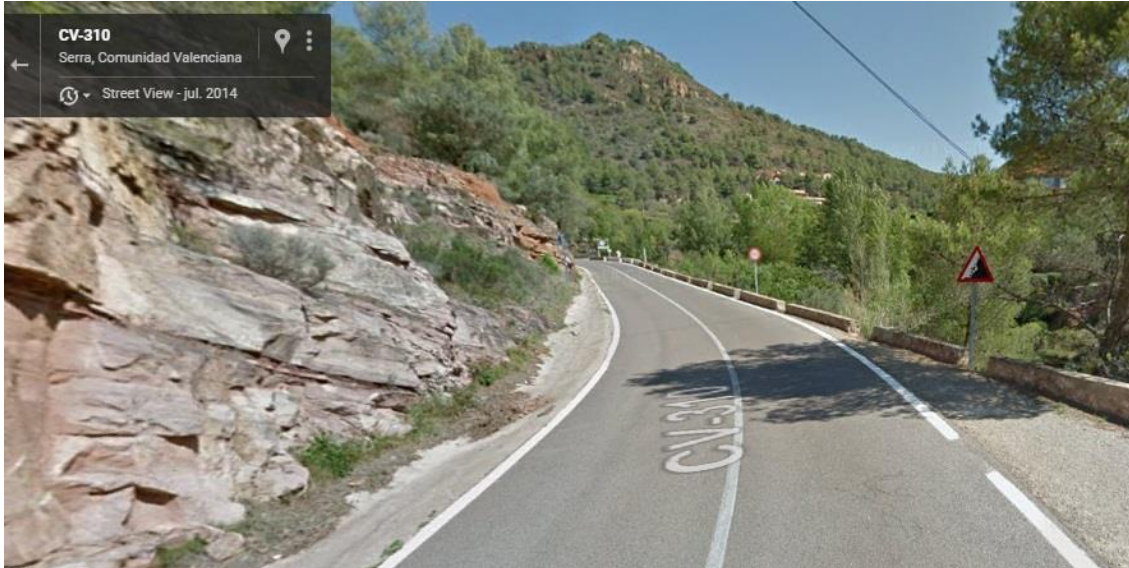
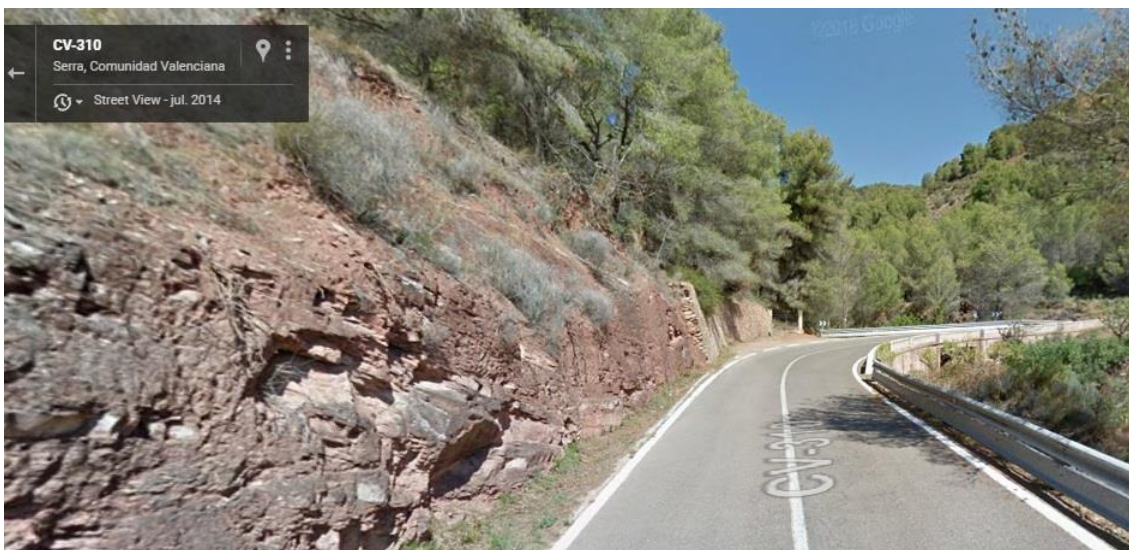
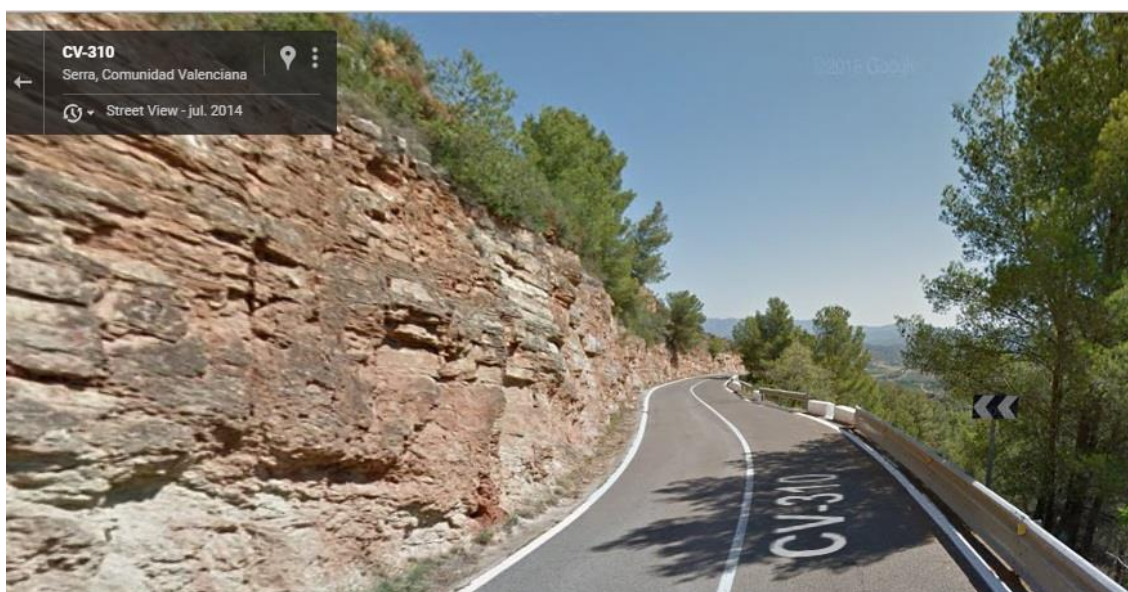
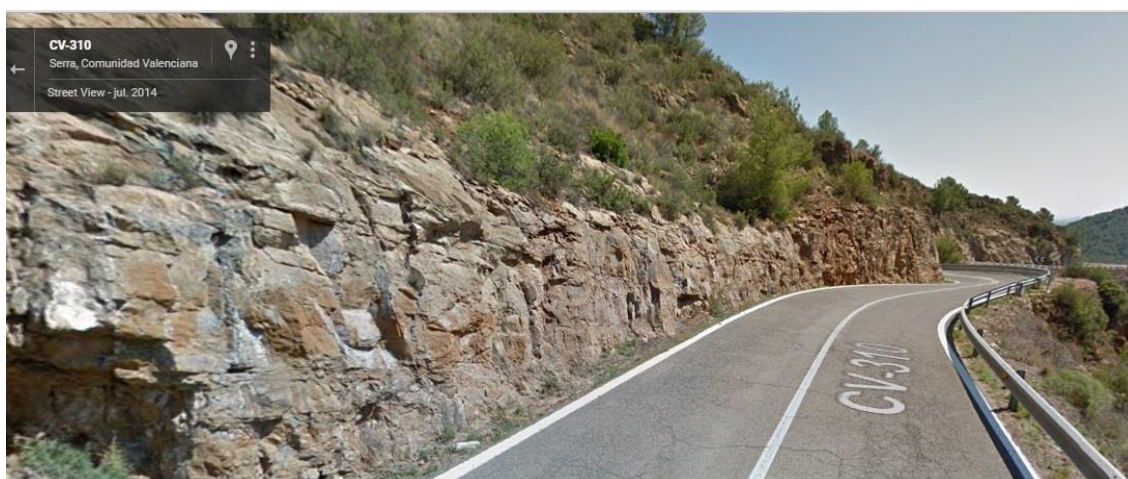
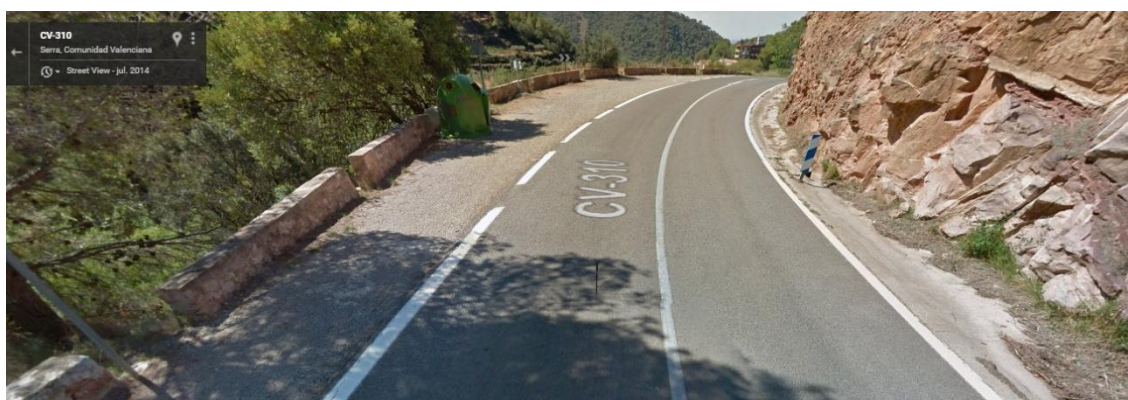
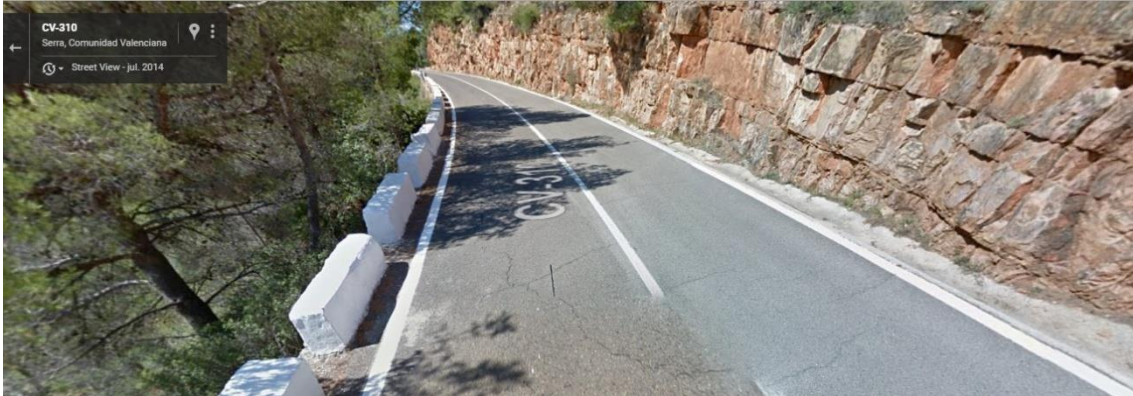
Ejemplos de dolomías:

Imagen 17: ejemplo dolomías 1
(Contenidos audiovisuales/capturas de Google/Serra-El Tochar/P.K. 22+000 (69).jpg)

Imagen 18: ejemplo dolomías 2
(Contenidos audiovisuales/capturas de Google/Serra-El Tochar/P.K. 22+000 (123).jpg)

Imagen 19: ejemplo dolomías 3
(Contenidos audiovisuales/capturas de Google/Serra-El Tochar/P.K. 24+000 (258).jpg)

Imagen 20: ejemplo dolomías 4
(Contenidos audiovisuales/capturas de Google/Serra-El Tochar/P.K. 26+000 (346).jpg)

Imagen 21: ejemplo dolomías 5
(Contenidos audiovisuales/capturas de Google/El Tochar-Serra/P.K. 22+000 (421).jpg)

Imagen 22: ejemplo dolomías 6
(Contenidos audiovisuales/ capturas de Google/El Tochar-Serra/P.K. 24+000 (268).jpg)

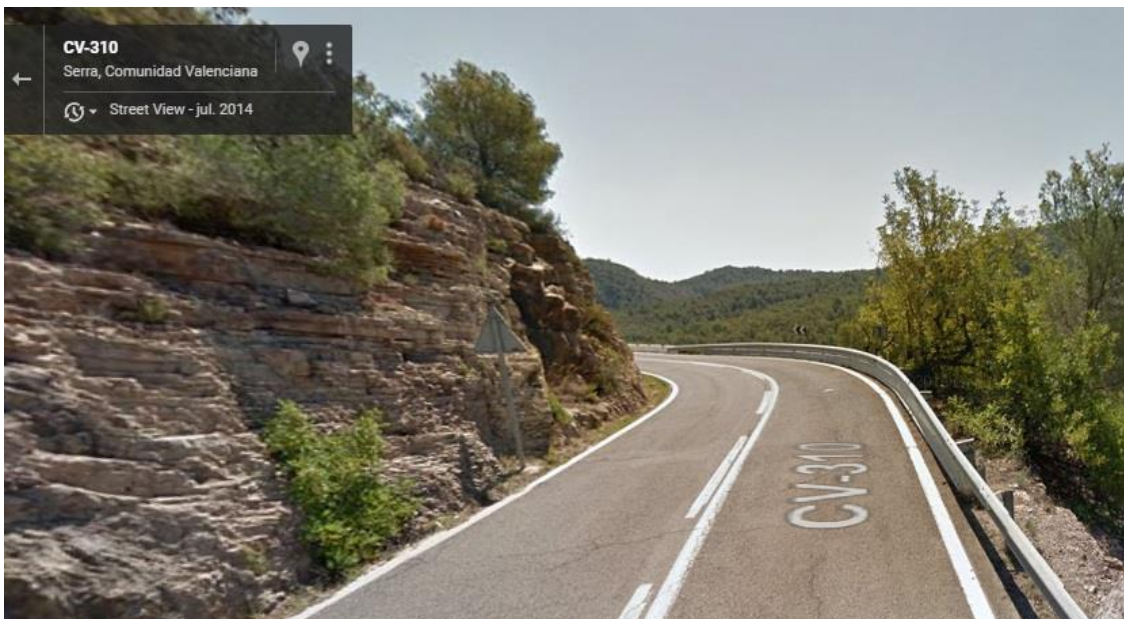
Ejemplo de yesos:

Imagen 27: ejemplo yesos
(Contenidos audiovisuales/capturas de Google/Serra-El Tochar/P.K. 25+000 (318).jpg)

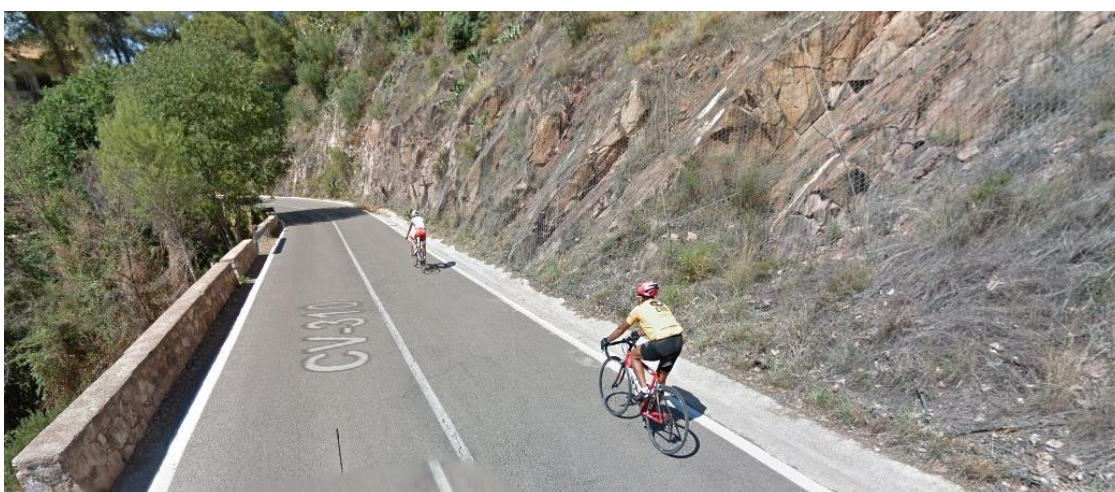
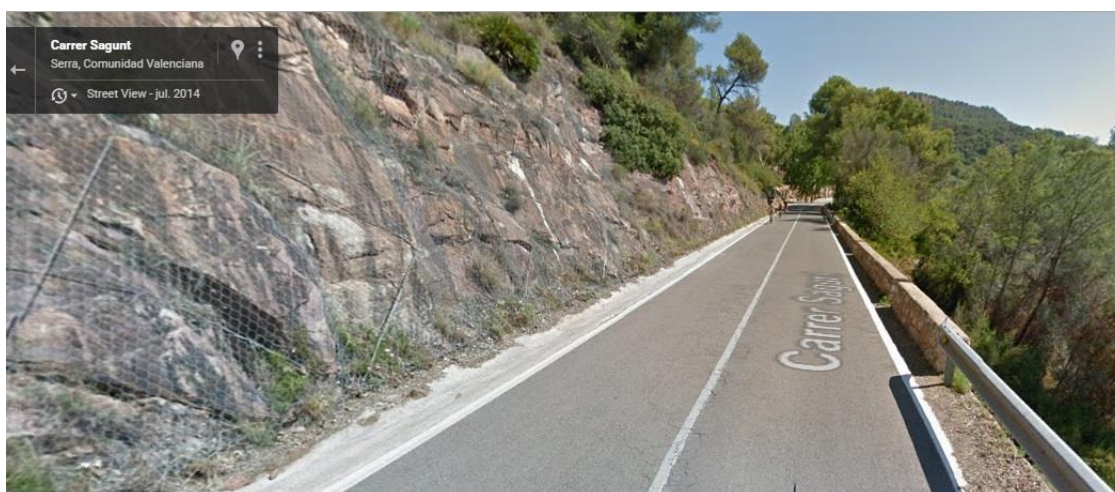
carretera con un ángulo de 60° aproximadamente. Éstos se encuentran en apariencia muy alterados y fracturados por familias de discontinuidades en distintas direcciones, lo que puede provocar el deslizamiento y caída de bloques sobre la calzada y elementos de drenaje. Colegimos además que durante el invierno existe la posibilidad de que parte del agua de precipitaciones se infiltre en las discontinuidades de la roca y al aumentar de volumen por congelación produzca la fracturación y caída de bloques anteriormente mencionada.

Imagen 28: ejemplo de la presencia de malla metálica 1
(Contenidos audiovisuales/capturas de Google/El Tochar-Serra/P.K. 21+000 (461).jpg)

Imagen 29: ejemplo de la presencia de malla metálica 2
(Contenidos audiovisuales/capturas de Google/Serra-El Tochar/P.K. 21+000 (31).jpg)

De cara a la modificación del trazado deberá tenerse en cuenta la retirada de la misma y la posterior recolocación una vez realizado el oportuno desmonte, sin ser necesaria a priori ninguna otra medida de estabilización adicional.

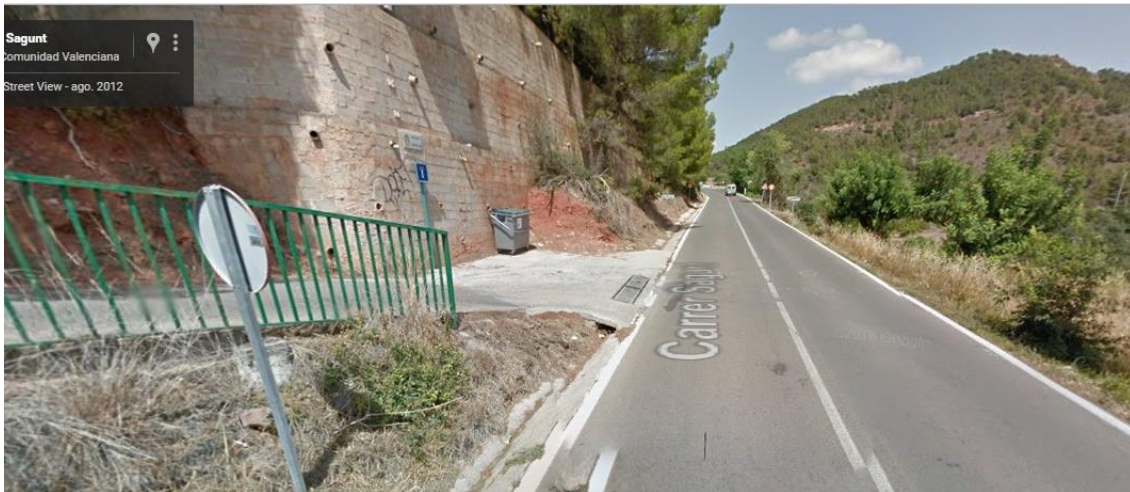
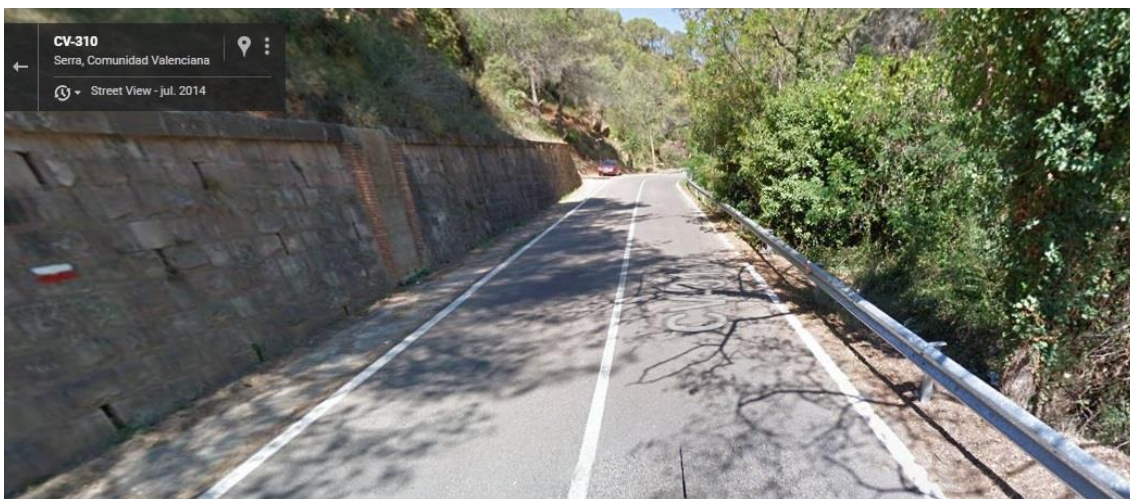
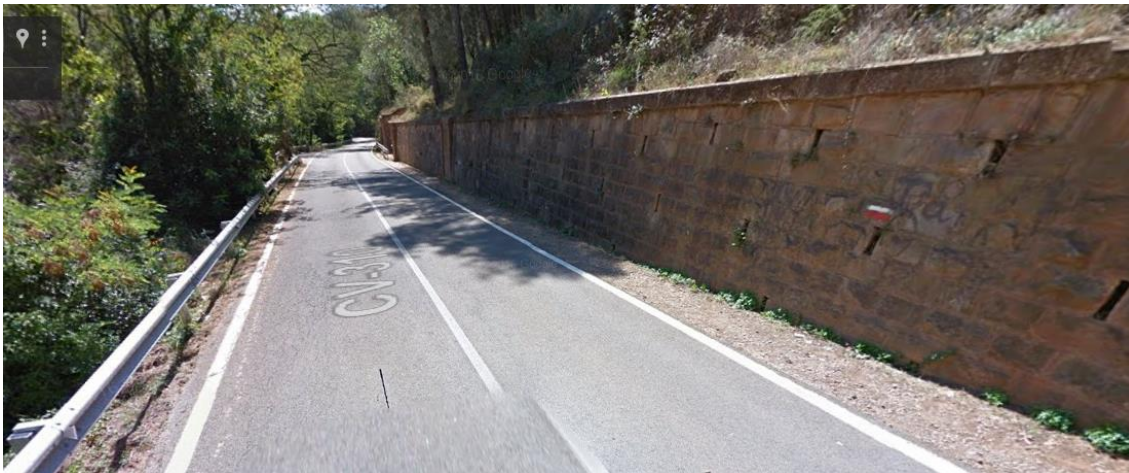
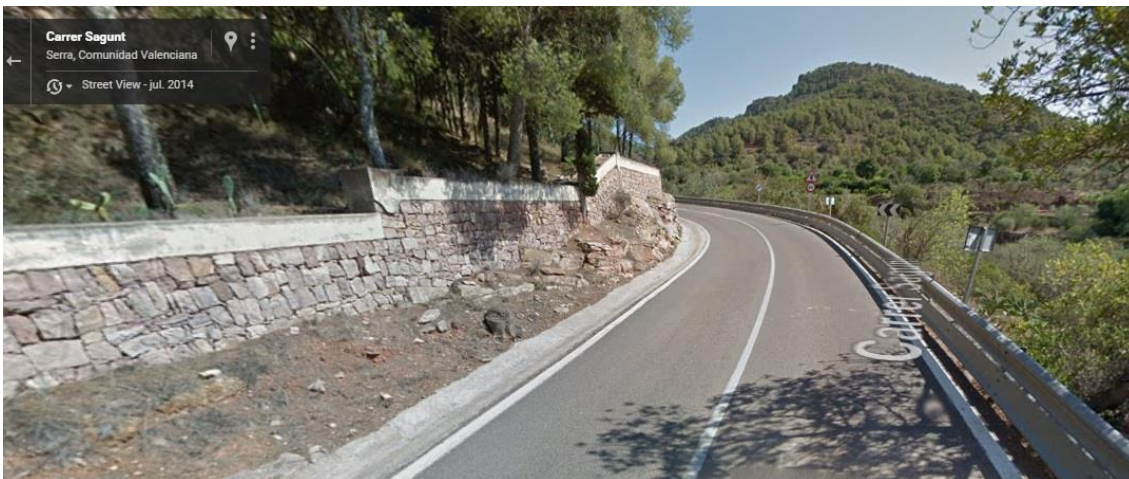
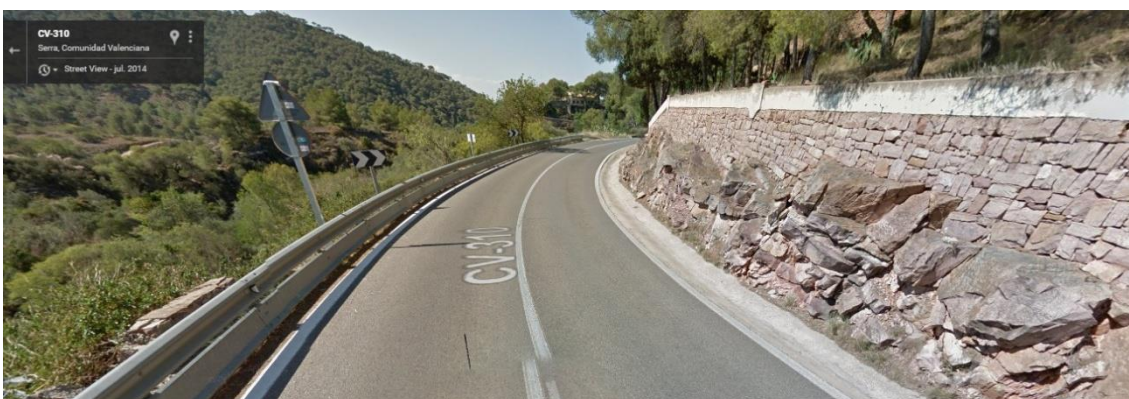
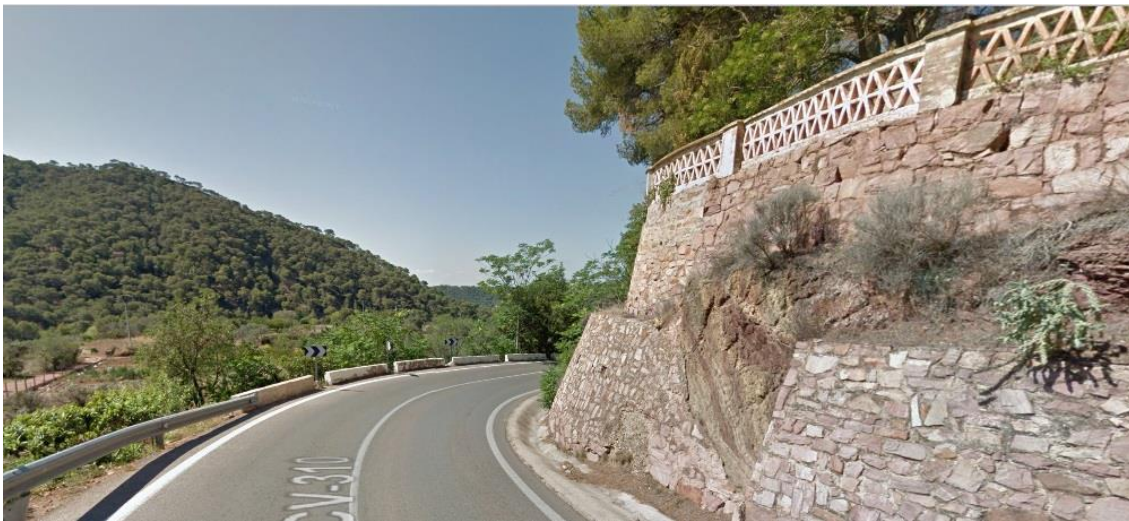
Igualmente detectamos la existencia de diversos muros de contención de tierras a lo largo del tramo de estudio que requerirán, en caso de acometerse las medidas de mejora, de un cálculo

de las condiciones de estabilidad tanto actuales como posteriores a la actuación, así como de la elaboración de un plan que garantice su correcta retirada, estabilidad durante la obra y seguridad en su posterior reconstrucción.

Imagen 30: ejemplo muro de contención de tierras 1
(Contenidos audiovisuales/capturas de Google/Serra-El Tochar/P.K. 21+000 (12).jpg)

Imagen 31: ejemplo muro de contención de tierras 2
(Contenidos audiovisuales/capturas de Google/Serra-El Tochar/P.K. 22+000 (96).jpg)

Imagen 32: ejemplo muro de contención de tierras 3
(Contenidos audiovisuales/capturas de Google/ El Tochar-Serra/P.K. 22+000 (402).jpg)

Imagen 33: ejemplo muro de contención de tierras 4
(Contenidos audiovisuales/capturas de Google/Serra-El Tochar/P.K. 21+000 (36).jpg)

Imagen 34: ejemplo muro de contención de tierras 5
(Contenidos audiovisuales/capturas de Google/ El Tochar-Serra/P.K. 21+000 (447).jpg)

Imagen 35: ejemplo muro de contención de tierras 6
(Contenidos audiovisuales/capturas de Google/ El Tochar-Serra/P.K. 21+000 (466).jpg)

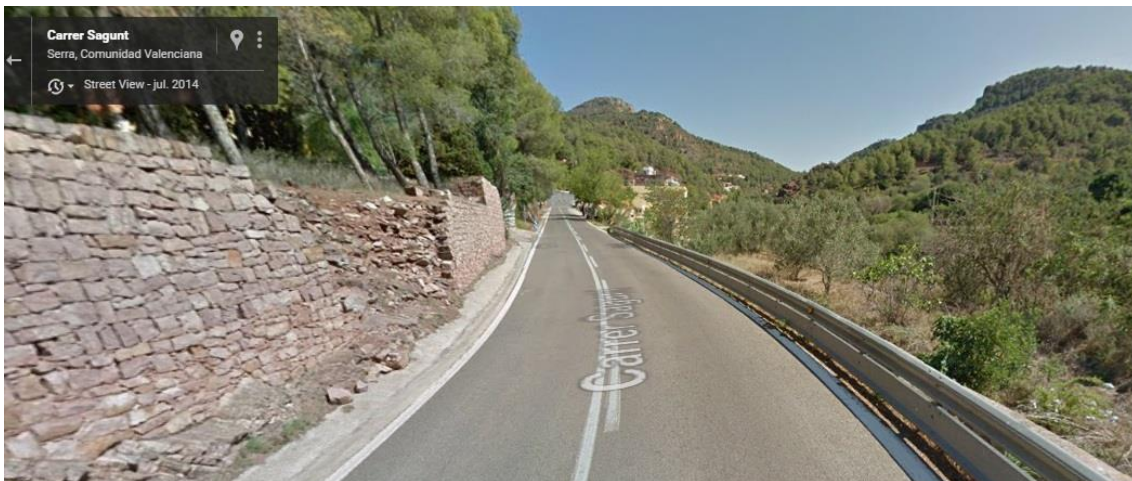
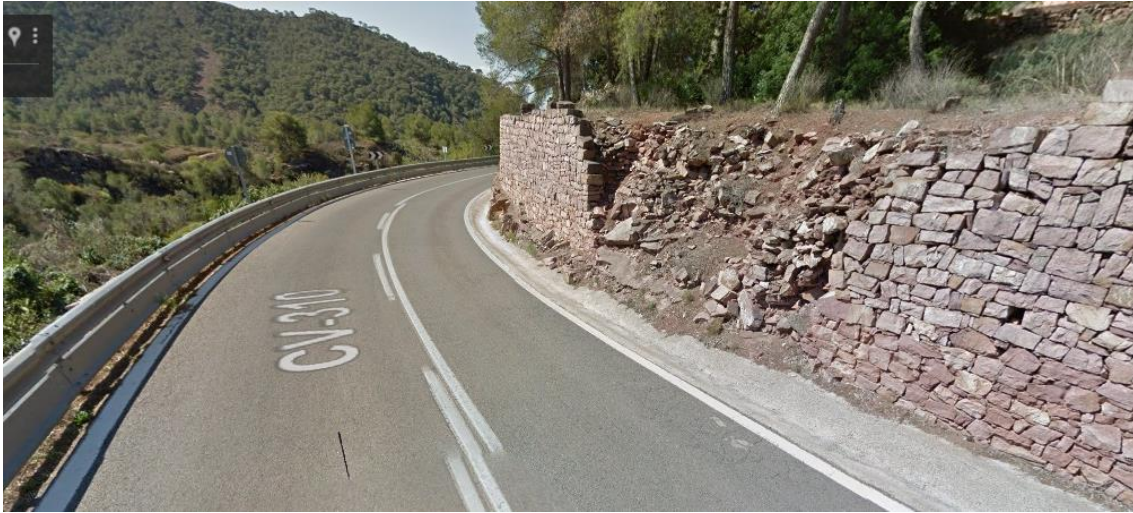
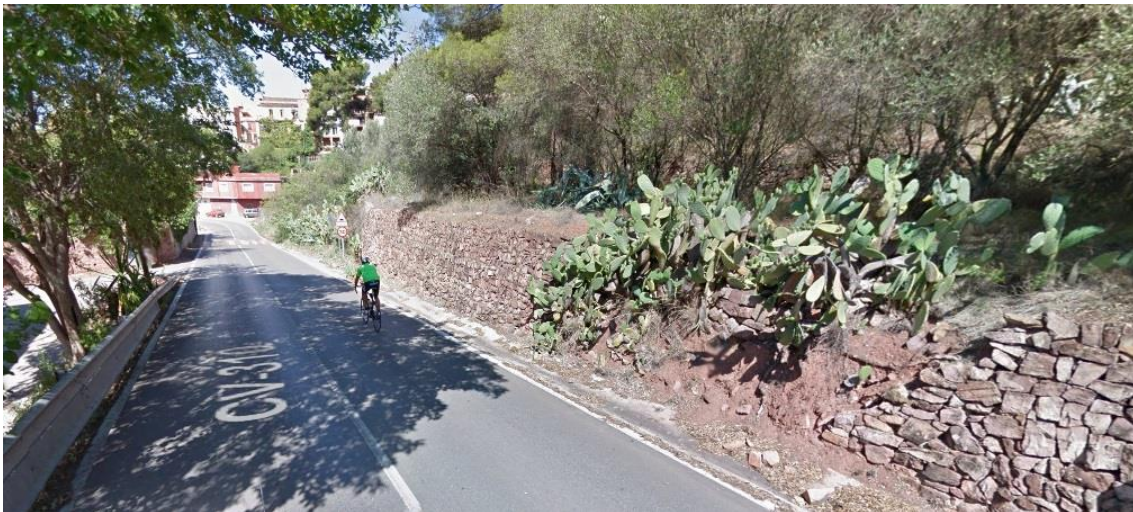
Observamos dos muros de contención de tierras parcialmente derruidos. Los motivos de este hecho nos son desconocidos; únicamente en el segundo de ellos podemos sospechar que la vegetación presente en la coronación del muro haya podido propiciar la caída del mismo por enraizamiento entre mampuestos, pero como decimos, no tenemos forma de confirmar dicha hipótesis.

Imagen 38: ejemplo de primer muro de contención de tierras parcialmente derruido 1
(Contenidos audiovisuales/capturas de Google/Serra-El Tochar/P.K. 21+000 (39).jpg)

Imagen 39: ejemplo de primer muro de contención de tierras parcialmente derruido 2
(Contenidos audiovisuales/capturas de Google/ El Tochar-Serra/P.K. 21+000 (446).jpg)

Imagen 40: ejemplo de segundo muro de contención de tierras parcialmente derruido
(Contenidos audiovisuales/capturas de Google/ El Tochar-Serra/P.K. 20+000 (482).jpg)

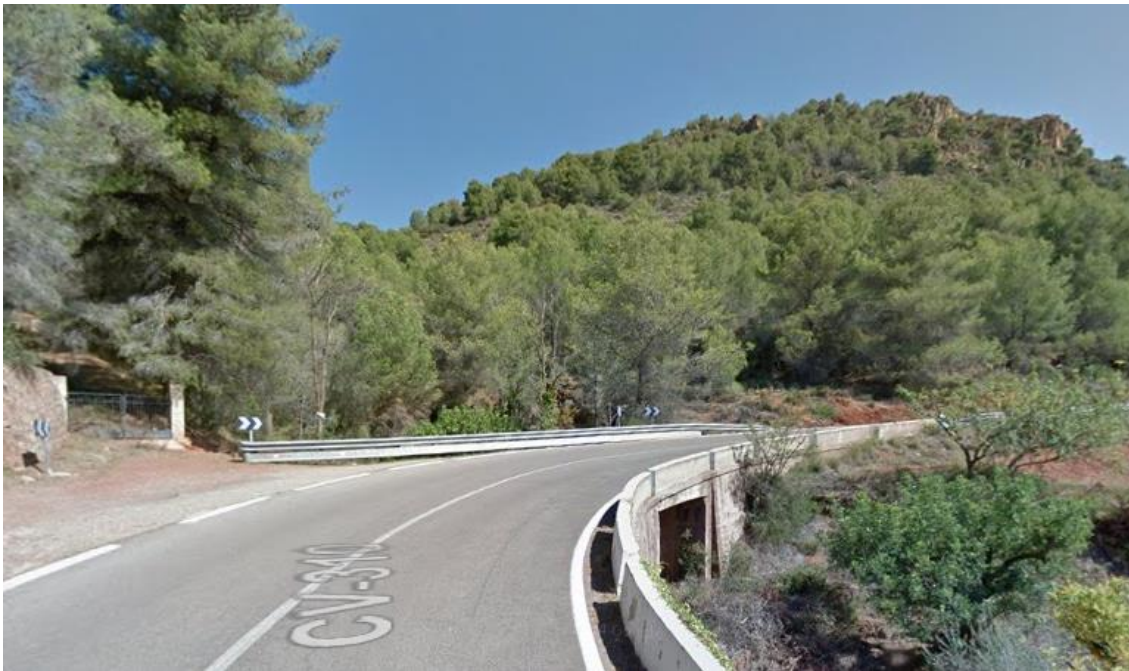
Nos gustaría destacar que en el P.K. 22+900 existe un elemento de drenaje transversal, el cual hemos procurado mantener en su estado actual con las mejoras de trazado propuestas (ver imágenes a continuación), con el objetivo de reducir en lo posible el gasto económico de la actuación. De esta manera el nuevo trazado aprovecha el ancho de dicha construcción ampliando el ancho de calzada y modificando los radios de curvatura para producir curvas más suaves y seguras.

Imagen 41: elemento de drenaje transversal
(Contenidos audiovisuales/capturas de Google/Serra-El Tochar/P.K. 22+000 (126).jpg)

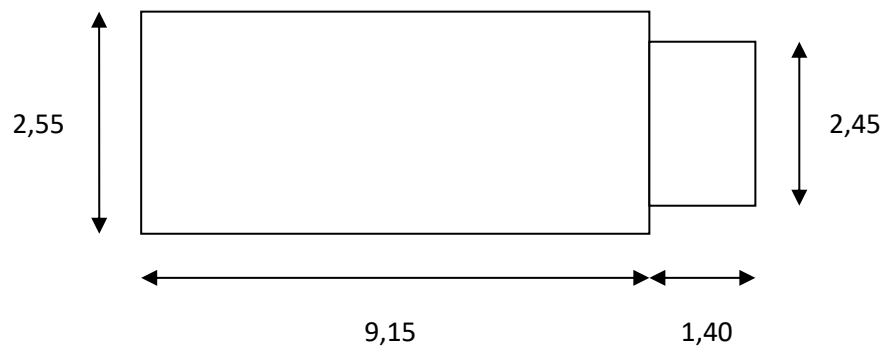
Con la finalidad de confirmar que el sobreecho calculado es adecuado se ha comprobado que el vehículo tipo elegido (camión rígido), con las dimensiones de la Instrucción 3.1 de 2016 especificadas a continuación, mantiene la distancia mínima de 0,5 m en ambas esquinas del mismo con respecto a los límites de la calzada en el interior de la curva más desfavorable, esto es la 84.2:

FIGURA A3.4.
CAMIÓN LIGERO PATRÓN
(dimensiones en metros)

Imagen 43: dimensiones de vehículo tipo

Imagen 44: dimensiones de vehículo tipo

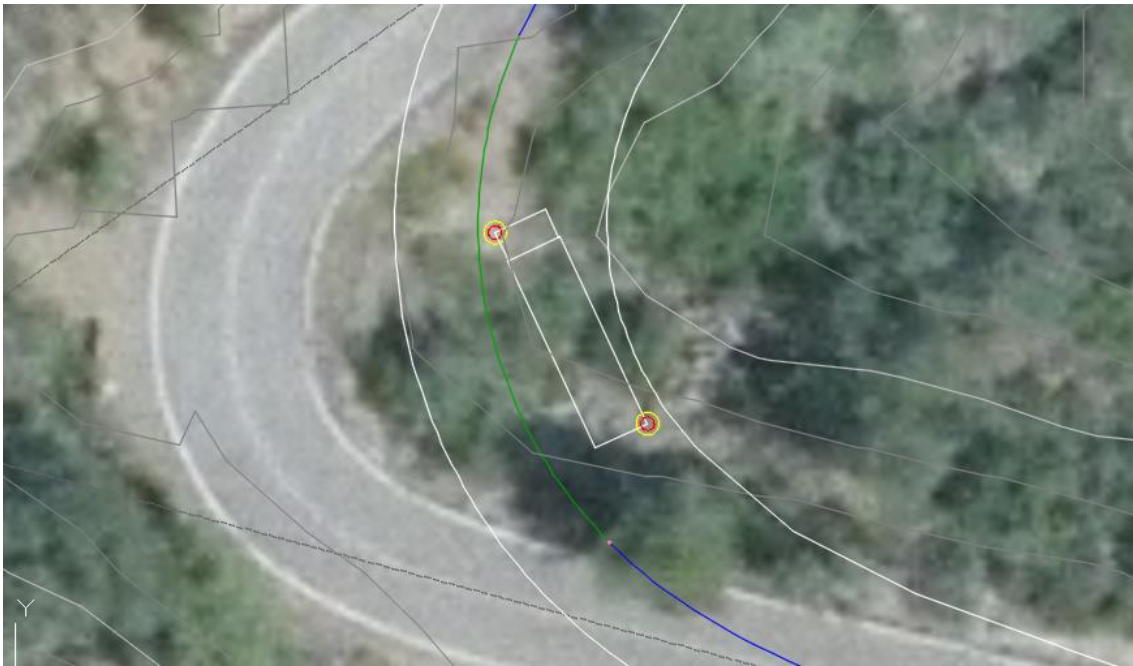
Imagen 45: croquis de vehículo tipo sobre curva de radio menor del trazado

Como se puede comprobar en el croquis, representado con dimensiones reales, el vehículo tipo mantiene tanto las distancias exigidas como las mínimas absolutas con los bordes de calzada.

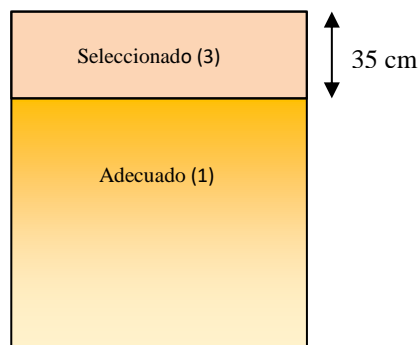
Imagen 46: sección explanada 1

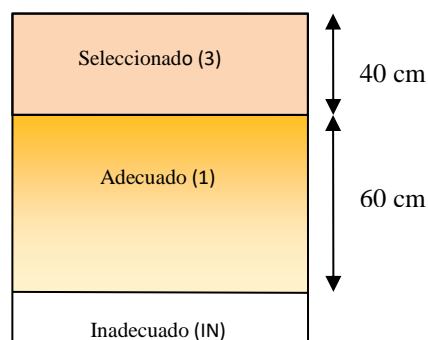
Explanada 2	Suelo	Sección de explanada
E2	Marginal	40 cm de suelo seleccionado y 60 cm de adecuado sobre suelo inadecuado

Imagen 47: sección explanada 2

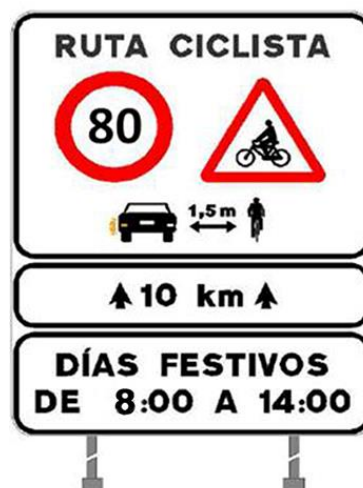
Adicionalmente propondremos la instalación de señalización de "ruta ciclista" en los P.K. inicial y final del tramo de estudio (P.K. 20+954, 29+156) tanto para un sentido como para el otro. Esta señalización constará de los elementos que pueden verse en el ejemplo a continuación:

Imagen 50: ejemplo de señalización de "ruta ciclista"

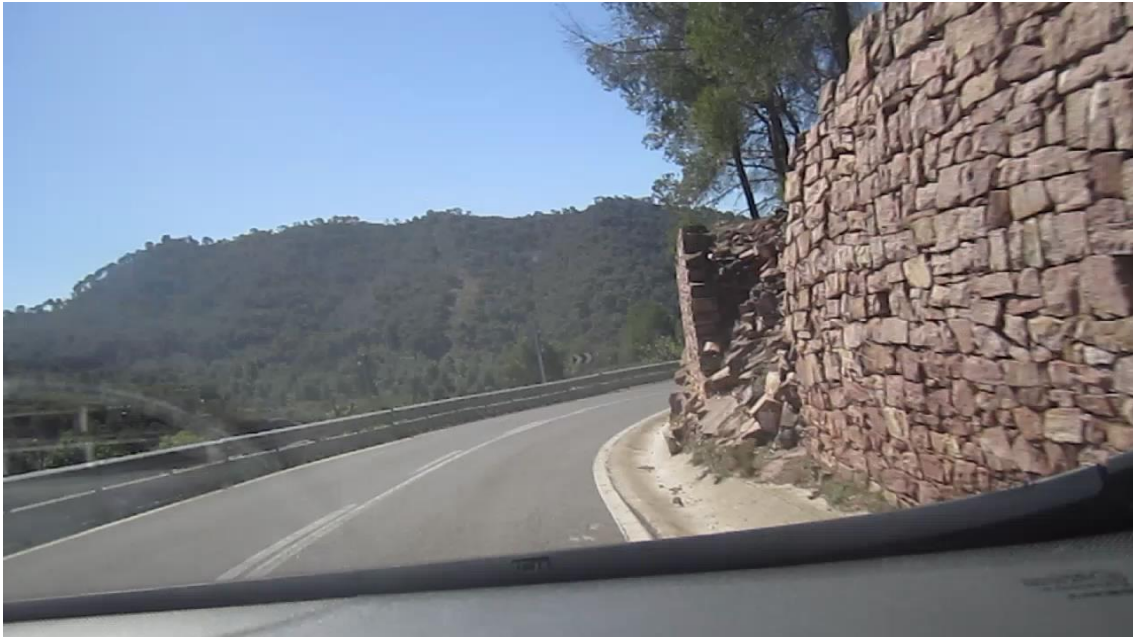
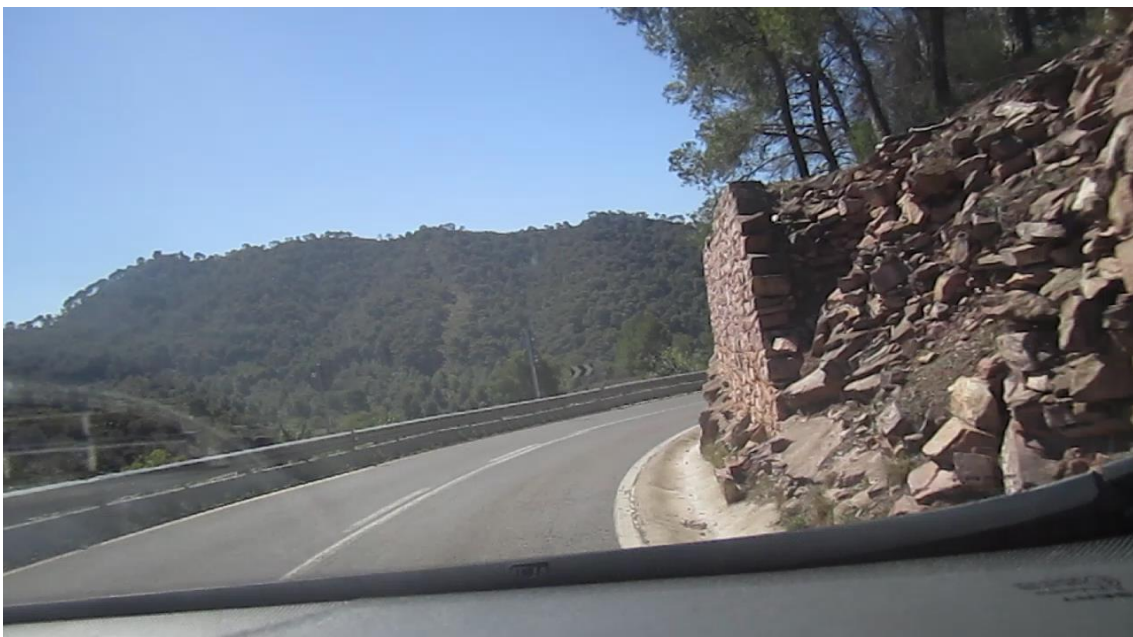
De cara a la realización de nuestra obra de mejora señalamos la existencia del siguiente muro parcialmente derruido en el P.K. 21+670 que en caso de accidente puede producirse la caída de otra porción de muro sobre el vehículo o sobre la vía, siendo éste un objeto de gran masa.

Imagen 51: ejemplo muro parcialmente derruido 1
(Contenidos audiovisuales/Vídeos/Subida/Capturas de pantalla/vlcsnap-2016-05-04-13h29m25s967.png)

Imagen 52: ejemplo muro parcialmente derruido 2
(Contenidos audiovisuales/Vídeos/Subida/Capturas de pantalla/vlcsnap-2016-05-04-13h29m33s812.png)
