PROYECTO DE PLAZA JARDÍN EN EL ANTIGUO CONVENTO DE SAN FRANCISCO, VINARÒS

Camilla Mileto, Fernando Vegas López-Manzanares, M. Soledad García Sáez, Fco. Javier Gómez Patrocinio
Instituto Universitario de Restauración del Patrimonio, Universitat Politècnica de València

RESUMEN: *La localidad castellanense de Vinaròs contaba en su núcleo urbano hasta 2001 con un convento franciscano del siglo XVII, si bien había sufrido múltiples transformaciones a lo largo de los años. Tras la demolición del conjunto, actualmente sólo permanece en pie parte del muro norte de la iglesia y es visible parte del pavimento interior de la misma. Además, quedan en el recinto cinco palmeras de las cuales dos están protegidas. El resto del espacio fue asfaltado para convertirlo en aparcamiento O.R.A., y actualmente cuenta con un asfaltado en malas condiciones. Con la intención de convertir el recinto en un espacio ajardinado de uso público, el ayuntamiento de Vinaròs encargó a Fernando Vegas y Camilla Mileto la realización del proyecto de rehabilitación de la zona. Teniendo en cuenta que el lugar de actuación se encuentra en el solar que ocupaba hasta 2001 el convento de San Francisco, se parte de la base d

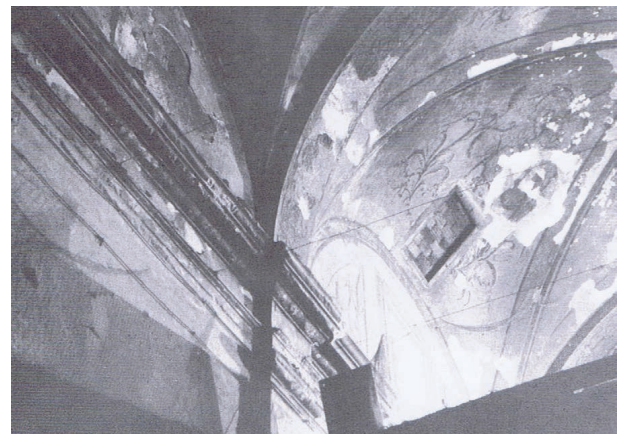
Figura 3. Daños en la iglesia tras el incendio de 1975 (Imagen S. Albiol)

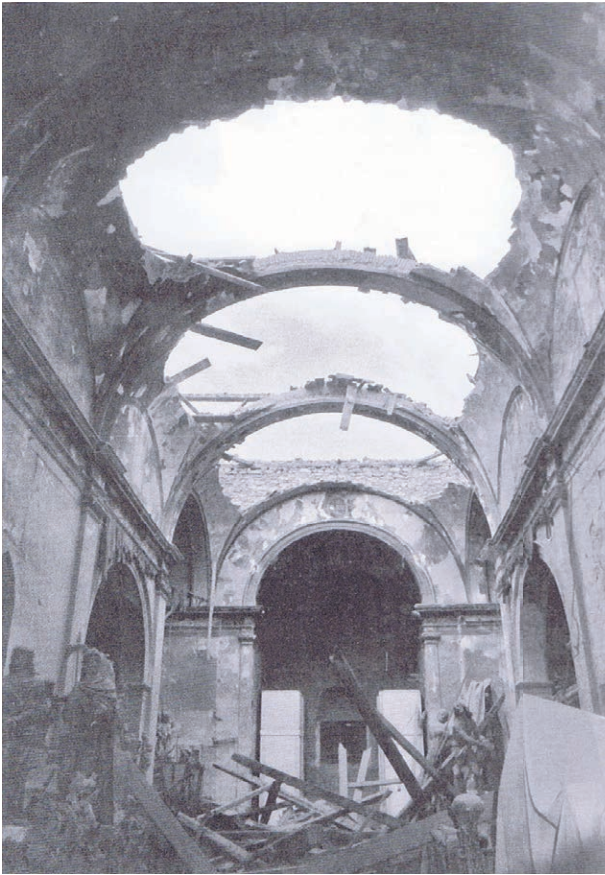
Figura 4. Hundimiento de la techumbre de la iglesia en 1993. (Imagen R. Redó)

Tras la caída parcial de la techumbre debido a la falta de uso y mantenimiento del conjunto, la iglesia de San Francisco fue declarada en riesgo de ruina inminente por Decreto de la Alcaldía de 23 de septiembre de 1993. El 4 de octubre de 1999 se aprueba el proyecto de derribo del antiguo convento de San Francisco que fue finalmente demolido el 21 de abril de 2001.

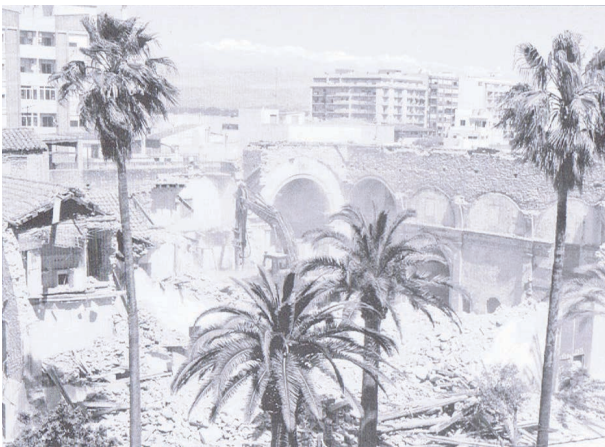
Figura 5. Derribo de la iglesia y convento en 2001 (Imagen S. Albiol)

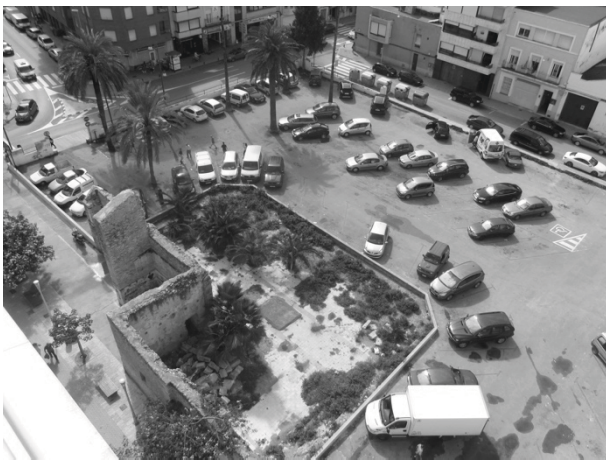
Figura 6. Estado actual del conjunto

Actualmente el espacio ocupado originalmente por el convento y la iglesia se encuentra asfaltado y está destinado a aparcamiento O.R.A. al que se accede desde la calle Hospital y con salida a la calle de San Francisco. El estado de conservación del firme es inadecuado, con múltiples desniveles y baches considerables en los que se acumula el agua de lluvia.

Del conjunto original sólo queda en pie parte del muro norte de la iglesia y es visible parte del pavimento interior de la misma. El muro se encuentra también en mal estado de conservación, con múltiples grafitis y desconchados de diversa magnitud en el revestimiento. En zonas de la parte más alta se pueden apreciar algunos restos de las antiguas pinturas, así como cabezas de vigas de madera e incluso el arranque de alguna de las bóvedas de ladrillo de cubrición originales. En general, se trata de elementos interiores expuestos a la intemperie, por lo que presentan un nivel de degradación que debe frenarse.

En cuanto al pavimento interior de la iglesia que se conserva visible, se trata de un suelo de baldosa hidráulica en damero blanco y negro que se encuentra igualmente en mal estado de conservación, tanto por el hecho de ser un pavimento interior expuesto al exterior como probablemente por el efecto que tuvo sobre él la demolición de la iglesia, así como por el hecho de encontrarse a una cota inferior respecto a la zona asfaltada destinada a aparcamiento, de manera que el agua de lluvia no encuentra modo de evacuar y queda acumulada sobre el pavimento histórico. Además, ha crecido en el interior de la iglesia abundante vegetación, e incluso palmeras ya de cierta consideración que no hacen sino contribuir a la degradación del conjunto levantando el pavimento y aumentar el aspecto de dejadez y abandono.
