La construcción de la arquitectura
del vino en la comarca Utiel-Requena

EL CASO DE CAUDETE DE LAS FUENTES

Escuela Técnica Superior de Arquitectura de Valencia. Universidad Politécnica de Valencia
Programa de doctorado en Arquitectura, Edificación, Urbanística y Paisaje
Autora: Raquel Giménez Ibáñez
Directores: Dra. Camilla Mileto / Dr. Fernando Vegas López-Manzanares
Junio 2017

Tesis doctoral

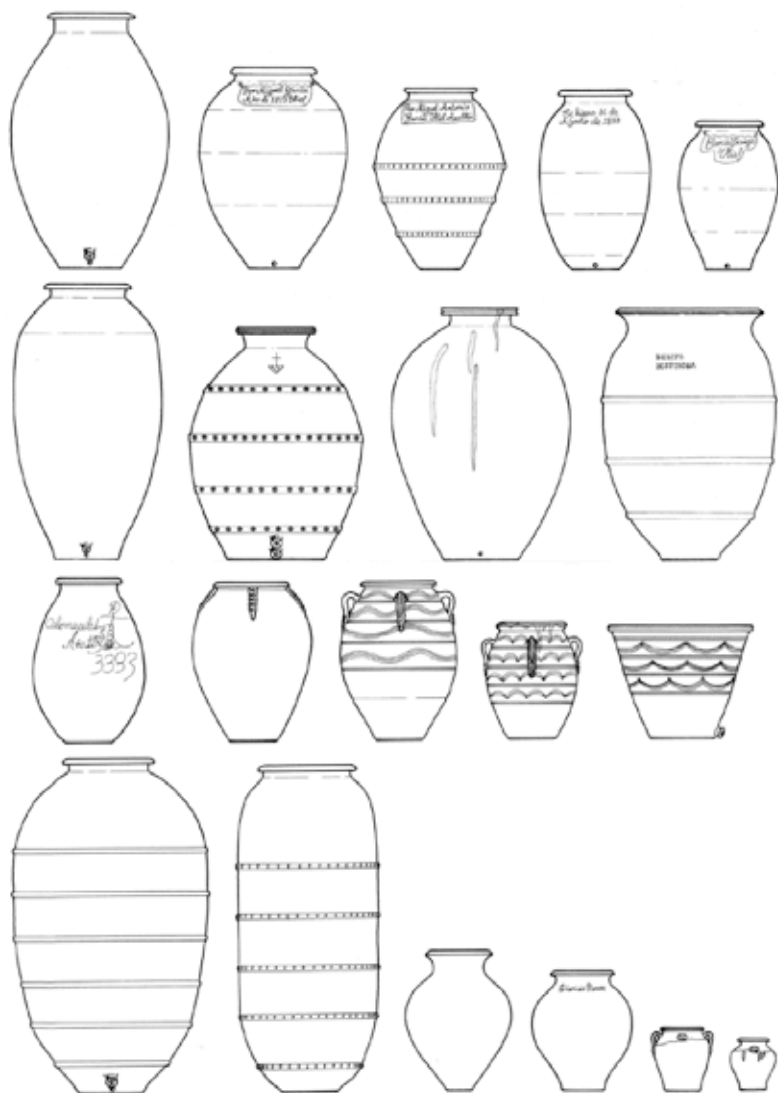
Imagen 3. Tipos de tinajas pertenecientes a la ollería de Utiel.

Las tinajas son parte muy importante de las bodegas subterráneas.

Durante mucho tiempo se pensó que estos grandes recipientes cerámicos provenían de las famosas tinajerías de Villarrobledo, pero investigaciones recientes han demostrado que la mayoría de las que encontramos en la comarca, provienen de las tinajerías que existían en el municipio de Utiel y también en Requena. Ambas estuvieron en funcionamiento hasta poco después de mitad del siglo XX, cuando llegaron otros materiales más resistentes que las sustituyeron. Generalmente los maestros tinajeros dejaban en la superficie de la tinaja inscripciones en las que se puede ver el año de fabricación y en ocasiones su propio nombre. Lo cual facilita conocer su procedencia. Suele ser habitual encontrar el nombre de Dionisio Ponce y Ollería del Moral, lo que las sitúa en las ollerías de la zona.

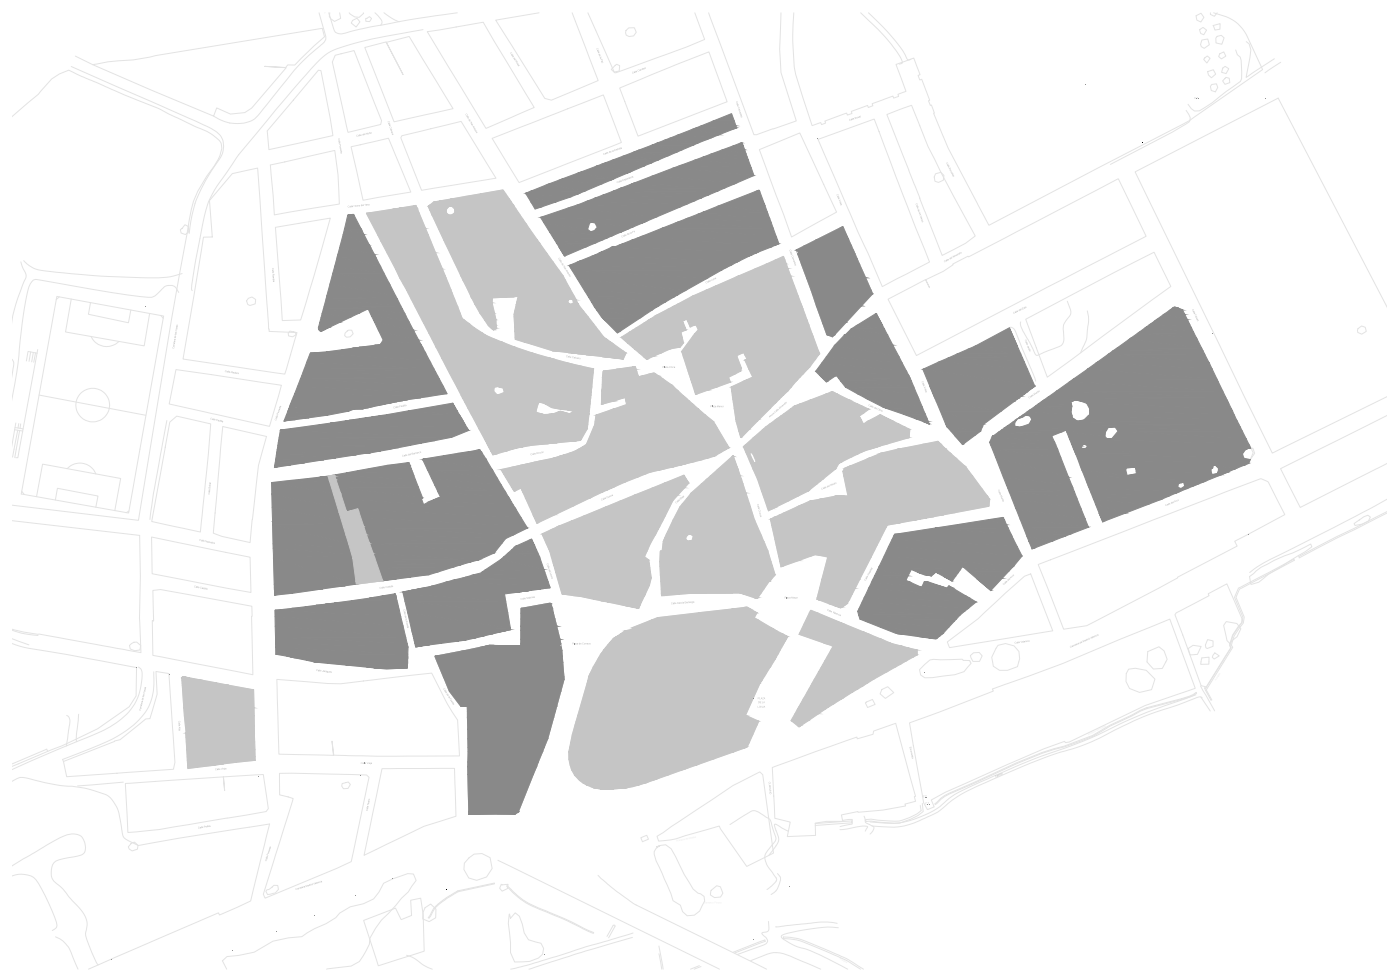
■ Casco urbano existente en 1762

■ Ampliación de casco urbano en 1892

El casco antiguo del municipio sigue una trama de época medieval totalmente irregular. Sus calles siguen una alineación retorcida, con plazas y replazas que amplían el espacio público cada cierta distancia. La plaza Chica y la plaza Menor, responde claramente a este modelo y también la plaza Mayor, que originalmente sólo tenía dos salidas y por tanto conservaba ese carácter semicerrado característico de la época. En las actas del año 1762 se hace mención a las calles Olmo y Rincón, que todavía conservan el mismo nombre, la calle que va a la Iglesia, que correspondería a la actual calle Cruces, la Plaza de la Iglesia, que se correspondería con la Plaza Mayor actual y también aparecen los nombres de dos calles que no existen en la actualidad que son la calle de Juan Márquez y la calle Real, que estarían situadas en la misma zona (ver figura 1). También en ese mismo año se nombra el Barrio de lo Alto, que podría corresponder con la vivienda situada en la calle Poniente actual, que tuvo bodega subterránea excavada en la piedra en ese caso, pero que no ha llegado hasta nuestros días. La ubicación se corresponde con una zona alta del pueblo en relación a la zona donde se sitúa la Iglesia. También hace referencia al barrio de Arriba. En el año 1892, el número de calles había aumentando de forma importante (figura 1) conforme iba aumentando

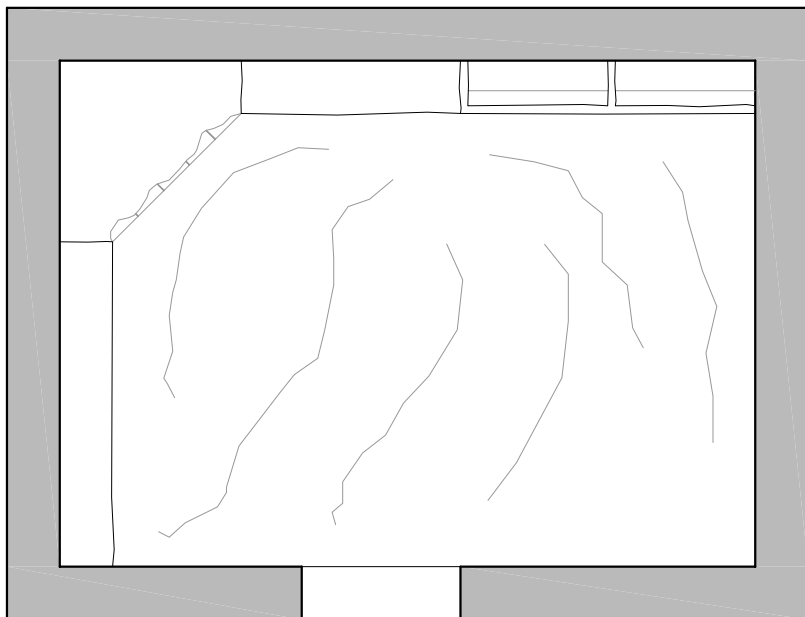
Planta aérea

Se trata de un rectángulo de cinco por cuatro metros, con un único vano en el que se sitúa el acceso. Al fondo, a la izquierda, la chimenea, los bancos a ambos lados de esta y los pesebres para los animales.

Se incluye el análisis gráfico detallado de una de las casillas situadas en el municipio objeto de estudio (ficha catálogo C-29) Se conoce con el nombre de casilla del Tío Virtudes, (debe su nombre a su propietario).

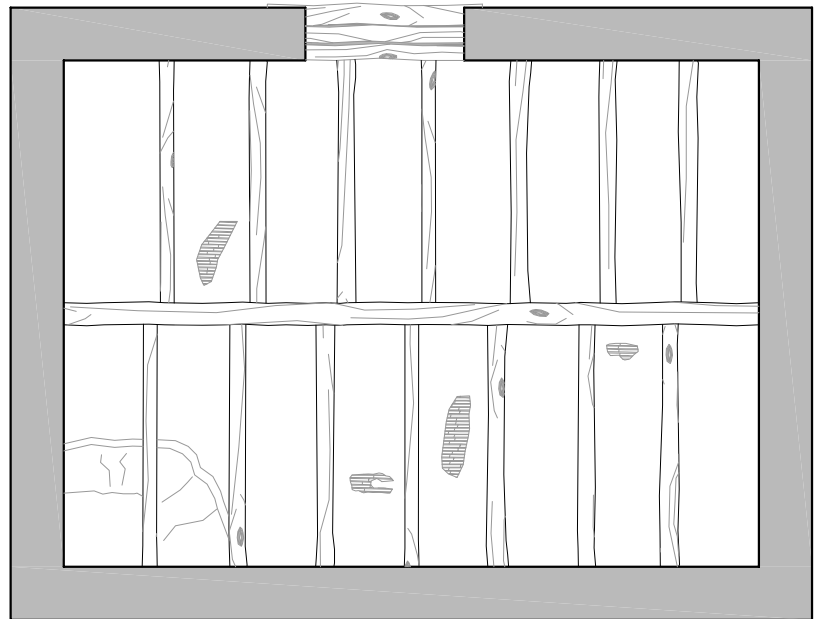
Planta cenital

La estructura se resuelve con rollizos de madera que apoyan sobre los muros de mampostería ordinaria y sobre la viga que forma la cumbrera. En este ejemplo se han colocado tirantes para reducir la luz de la viga de cumbrera. Seguramente cuando detectaron alguna patología relacionada con la luz de la viga.

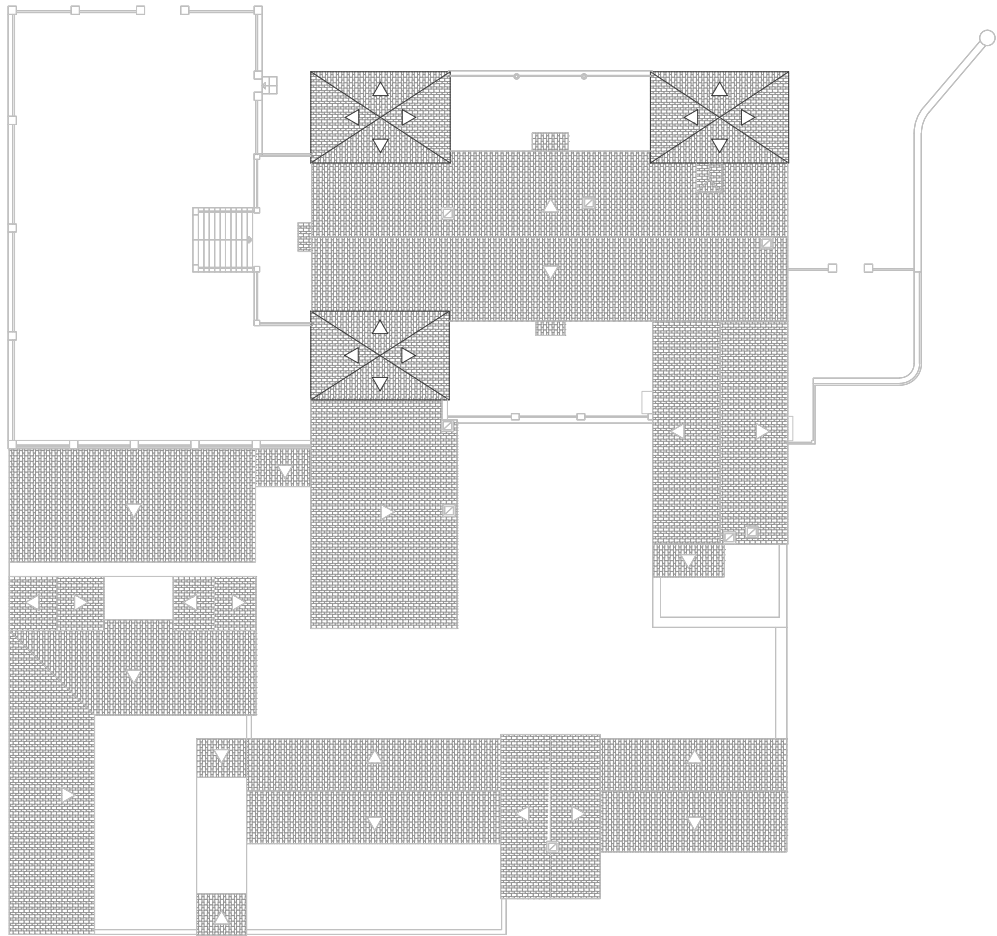
PLANIMETRÍA CORRESPONDIENTE A LA CASA SOLARIEGA EL TORMILLO.
Planta cubierta

aguas, con el mismo tipo de cobertura. Esta cubierta se apoya sobre cerchas de madera, con refuerzos metálicos roblonados y posee dos tirantes metálicos en la parte más baja.

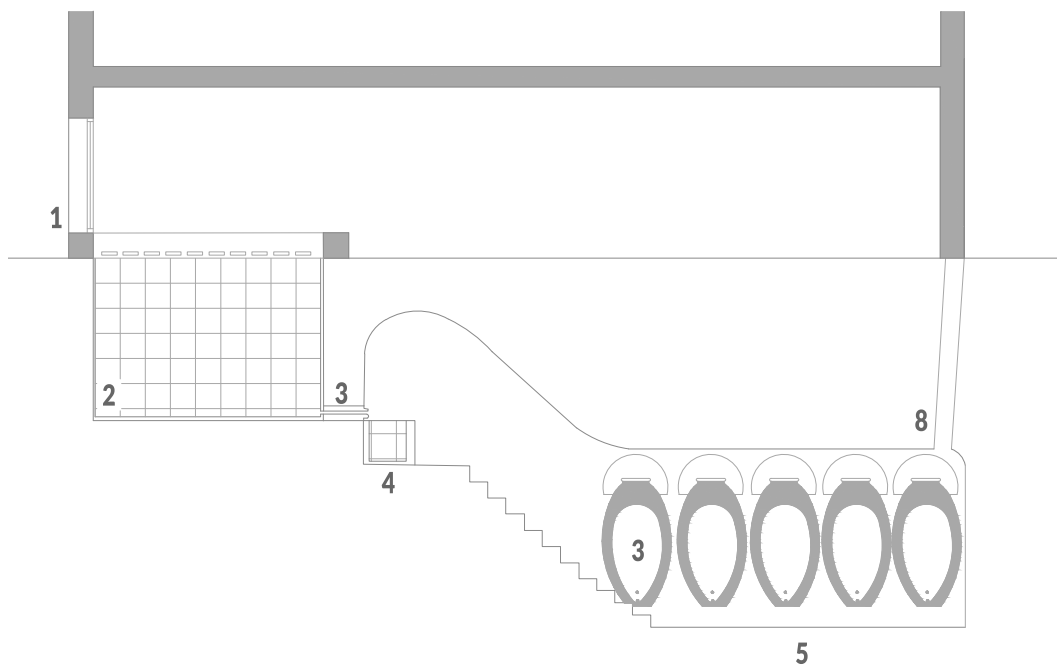
1. Descargadero
2. Trullo
3. Canillero
4. Truelleta
5. Sala de tinajas
6. Tinaja
7. Podium o zócalo
8. Hueco de ventilación

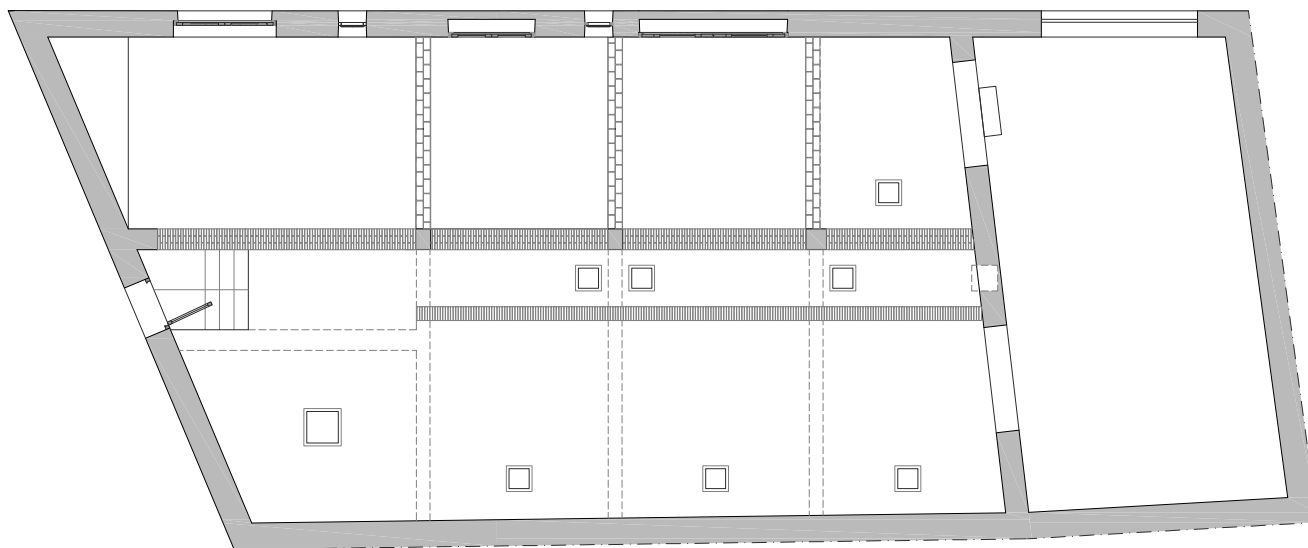
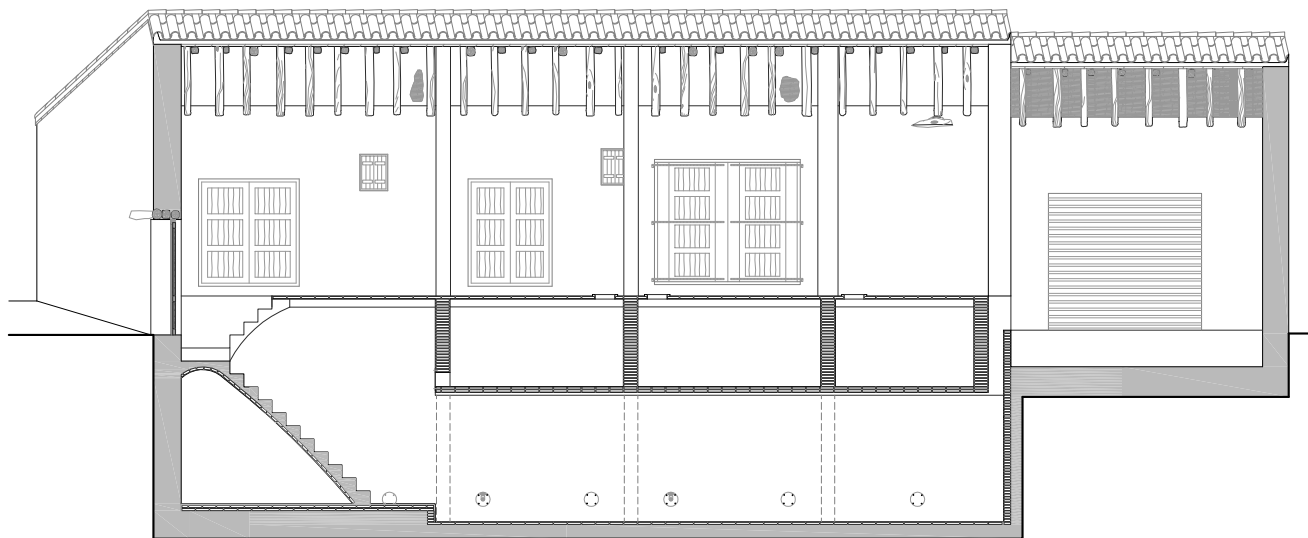
PLANIMETRÍA CORRESPONDIENTE A BODEGA SITUADA EN CARRETERA DE LAS CASAS 102..

Imagen 1. Planta general del edificio

En la sección longitudinal se puede ver la configuración del espacio con la zona de depósitos y trullos excavada en el terreno, aprovechando el trabajo por gravedad y la planta de trabajo se eleva sobre la cota 0 unos peldaños

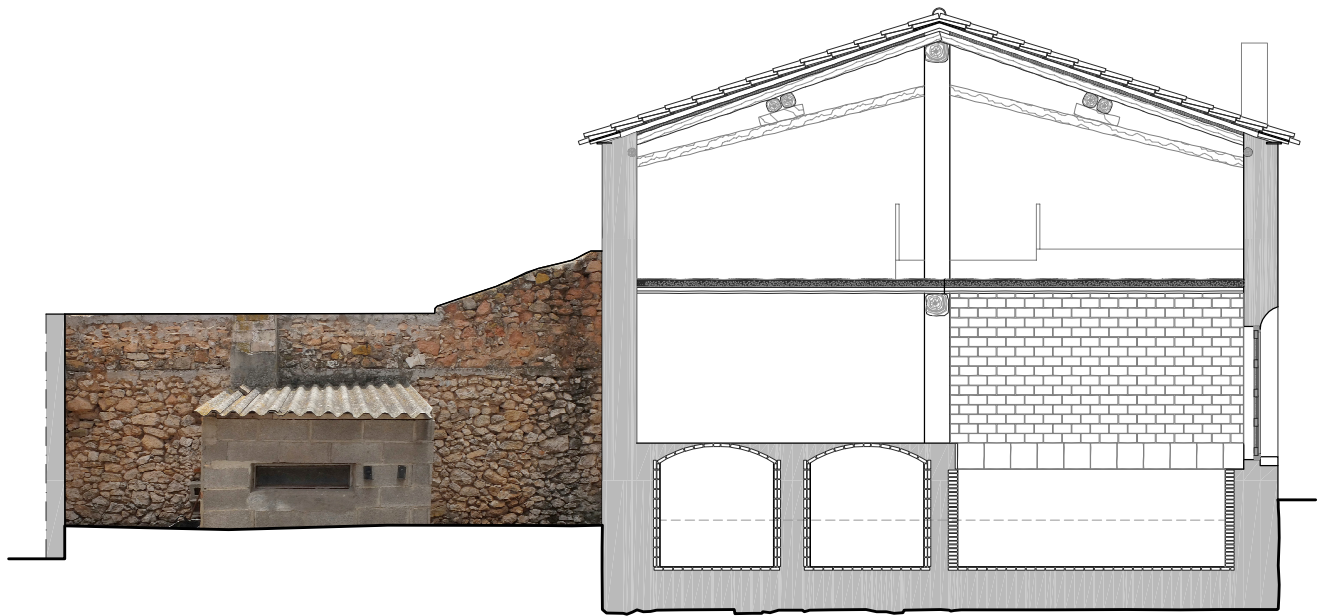
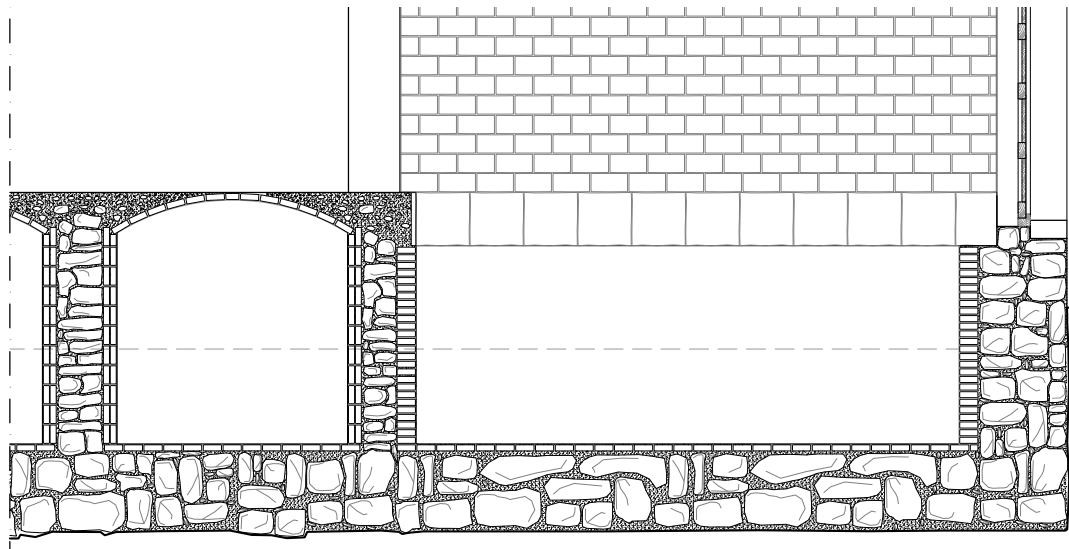
PLANIMETRÍA CORRESPONDIENTE A BODEGA SITUADA EN CALLE VIÑAS 6.

Imagen 1. Sección transversal

Imagen 2. Detalle construcción trullo y depósito

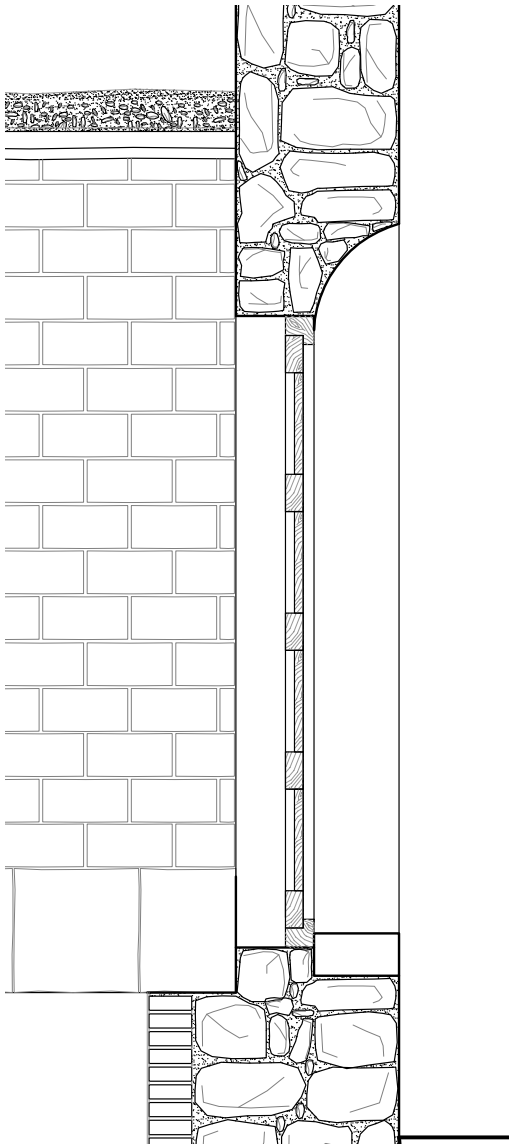
PLANIMETRÍA CORRESPONDIENTE A BODEGA SITUADA EN CALLE VIÑAS 6.

Imagen 1. Detalle puerta trullo
