Trabajo final de grado

ESTUDIO DE LOS ASIENTOS DE LA PLATAFORMA DE LA AP-7 EN EL ENTORNO DE LA ESTRUCTURA DE LA CALZADA SENTIDO CARTAGENA DEL PK 733+000. CATRAL (ALICANTE). ESTUDIO GEOTÉCNICO Y ESTRUCTURAL.

Valencia, septiembre de 2017

DOCUMENTO Nº 1: MEMORIA

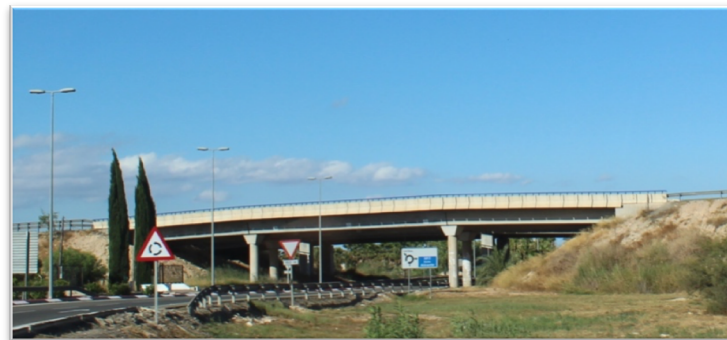
Figura 2. Alzado general estructura P.K. 733+000 de la AP-7. Fuente: propia.

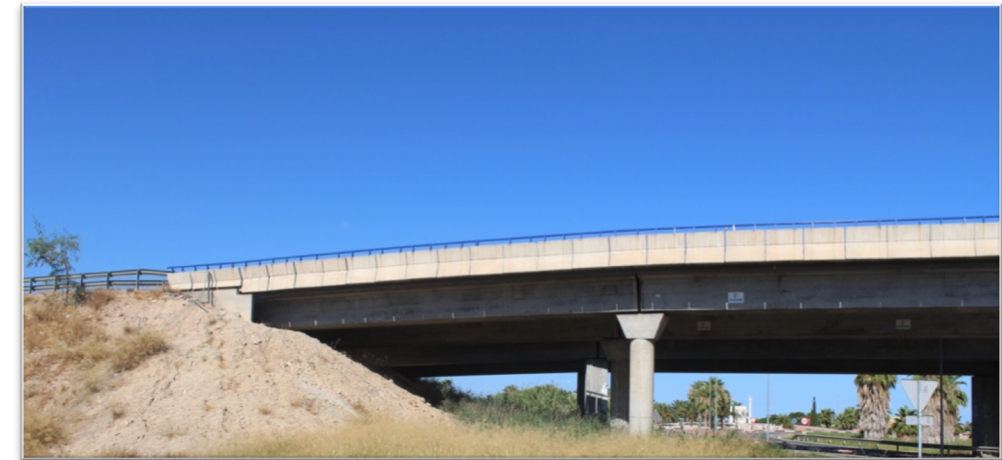
Figura 3. Detalle del estribo 1. Fuente: propia.

Tras haber visitado la estructura personalmente, las principales deficiencias estructurales que observamos están en los estribos, los cuales han sufrido asentamientos de elevada importancia. Además, los aparatos de apoyo y la parte superior del tablero se encuentran deteriorados en diferentes puntos (como se puede observar en las siguientes imágenes), lo cual son signos de evidencia de la problemática detectada.

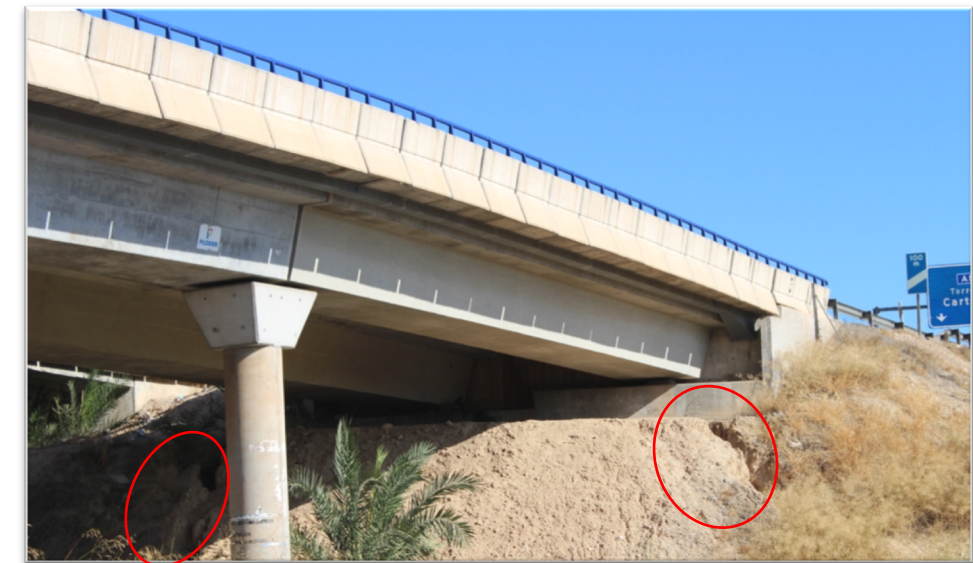
Figura 4. Detalle del estribo 2 y grietas en el terreno. Fuente: propia.

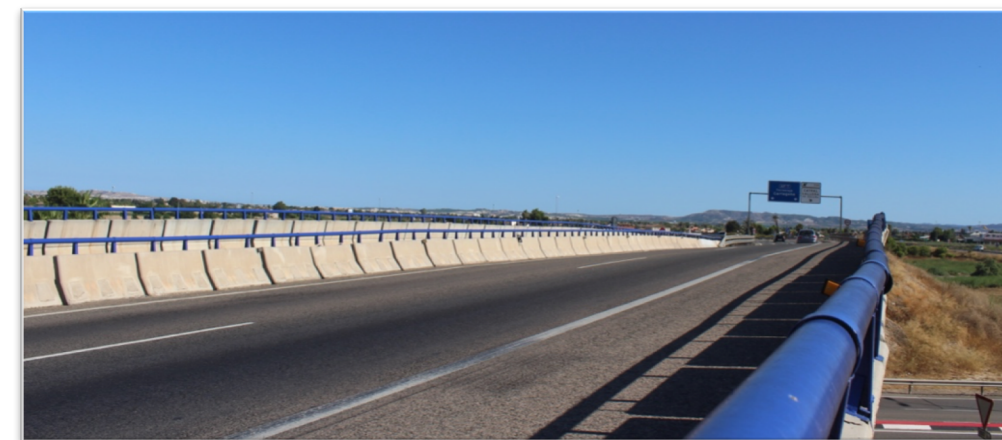
Figura 5. Detalle pavimento y cambio de rasante pronunciado. Fuente: propia.

Además de lo comentado, el problema mayor es el que se ha producido en los estribos del puente al haber asentado 34 cm en ambos lados. Esto ha provocado un bache en la rasante, que agravado por la alta velocidad a la que se circula por la carretera, hace que la circulación por este tramo sea peligroso y necesario de una actuación sobre este.

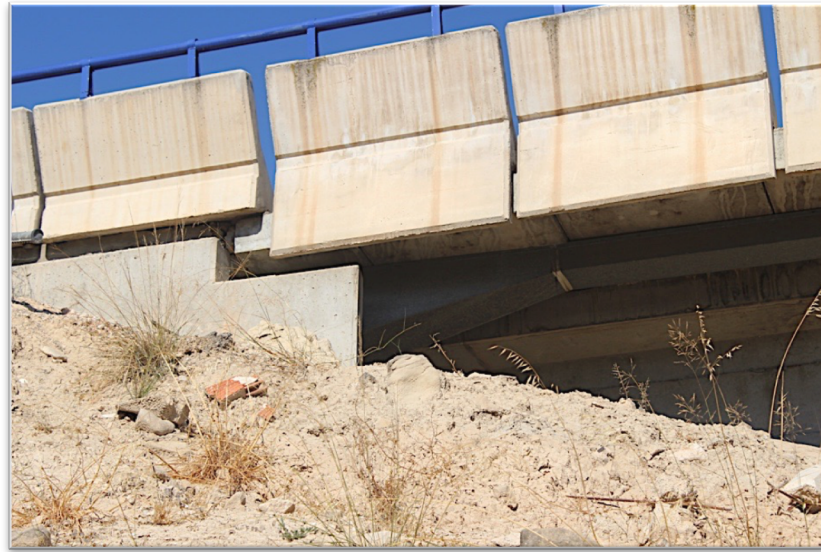
Figura 6. Drenaje de la estructura. Fuente: propia.

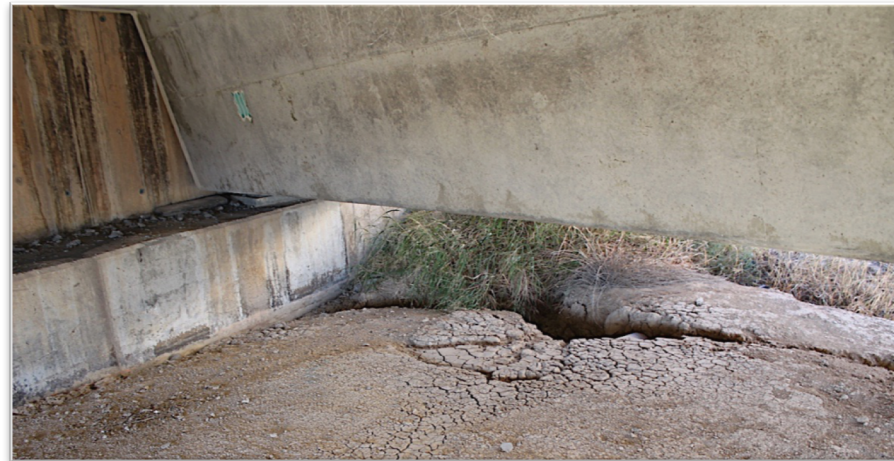
Figura 7. Agrietamiento en el estribo 1. Fuente: propia.

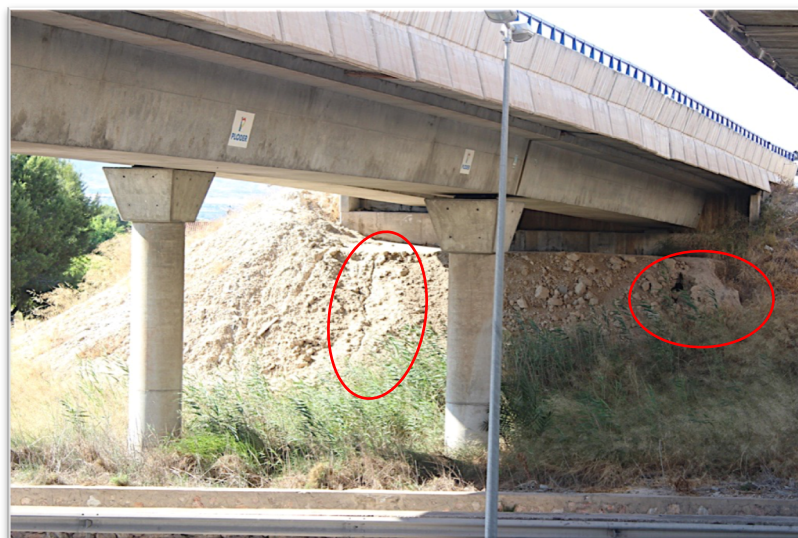
Figura 8. Detalle y grietas del estribo 1. Fuente: propia.

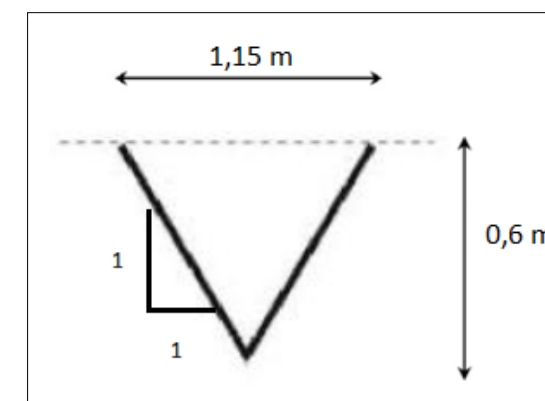
Finalmente, como principal solución para los problemas de acumulación de agua a pie del estribo, se ha diseñado una cuneta de carretera. Esta además de recoger el agua que viene del drenaje longitudinal de la carretera, deberá absorber la escorrentía provocada por la cuenca secundaria estudiada con un valor de caudal de 0,478 m³/s. llevando esta agua a la acequia ya existente en el este de nuestra estructura.

Las dimensiones de esta cuneta una vez realizado los cálculos pertinentes nos da las siguientes dimensiones:

Figura 9. Dimensiones de la cuneta.

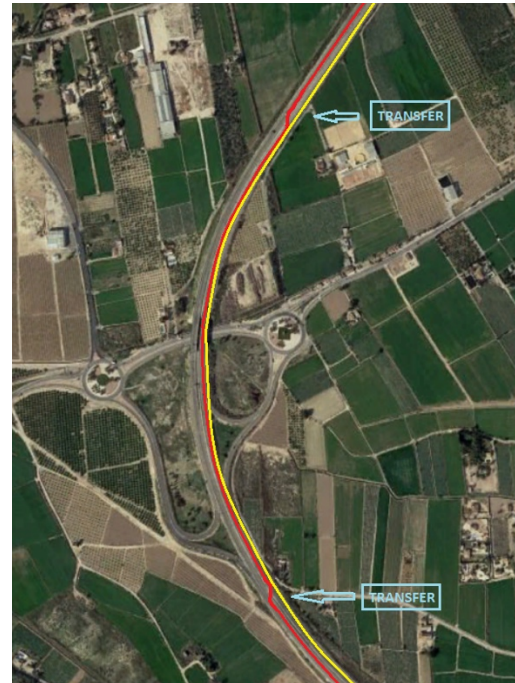
Finalmente, tal y como podemos observar en la siguiente imagen, esta sería la situación que tendríamos en nuestro caso particular, observa la línea que deberán seguir los coches que circulen por la calzada con sentido a Cartagena.

Figura 10. Desvío de tráfico
