UNIVERSITAT POLITÈCNICA DE VALÈNCIA
ESCUELA POLITÈCNICA SUPERIOR DE GANDÍA

“Seguimiento ambiental del lago urbano de La Goleta (Tavernes de la Valldigna) tras la primera fase de restauración”

TRABAJO FINAL DE GRADO

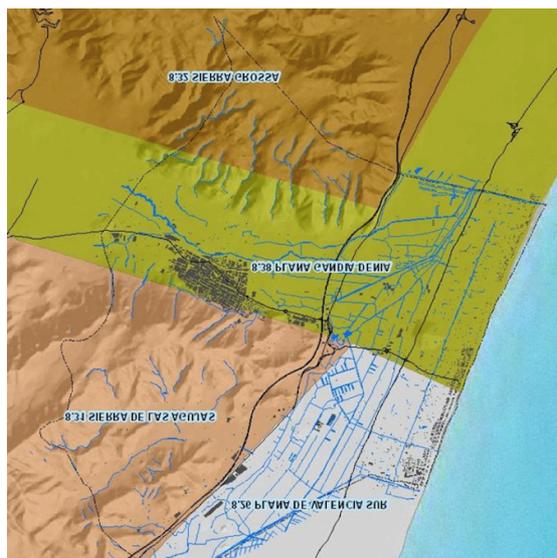
Ilustración 3: Unidades hidrogeológicas que afectan al término de Tavernes de la Valligna

Desde el punto de vista hidrogeológico, el término municipal de Tavernes de la Valldigna se encuentra incluido en la Cuenca 08 o del Xúquer, a la cual pertenecen las unidades hidrogeológicas siguientes que se observan en la ilustración 3:

- Plana de Valencia Sur (código UHG 08.26).
- Sierra de Las Agujas (código UHG 08.31).
- Sierra Grossa (código UHG 08.32).
- Plana Gandía-Denia (código UHG 08.38).

El lago de La Goleta se sitúa en la unidad hidrogeológica de la Plana de Valencia Sur, la cual tiene una superficie de 566,30 km² y se extiende por la zona meridional del golfo de Valencia.

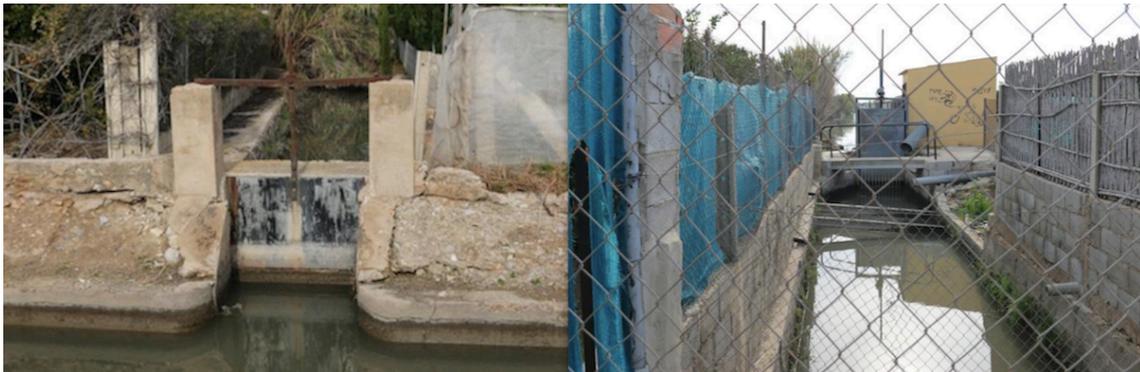
Ilustración 4: Compuertas que regulan el volumen de agua desde la acequia madre desde la EDAR Goleta a la acequia de Ripoll

Estas dos EDARs vierten su afluente en la acequia Madre, la cual discurre paralelamente a la línea de la costa, y la cual vierten sus aguas a la acequia de Ripoll que desemboca en la playa en la zona de baño (Blay & Sebastiá-Frasquet, 2015).

En las siguientes imágenes se observan las compuertas que regulan el caudal.

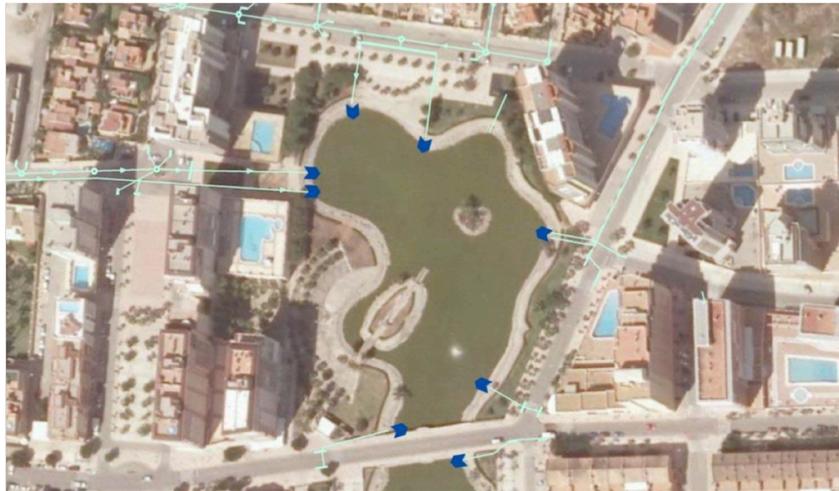
Ilustración 5: Entrada de agua al lago de La Goleta

Las entradas de agua al lago son dos, la lluvia directa sobre su superficie y la escorrentía de la lluvia que es recogida por la red de alcantarillado de la playa de la Goleta y que derrama al lago en diferentes puntos.

En la siguiente imagen se observan los distintos puntos de entrada de agua al lago desde el alcantarillado.

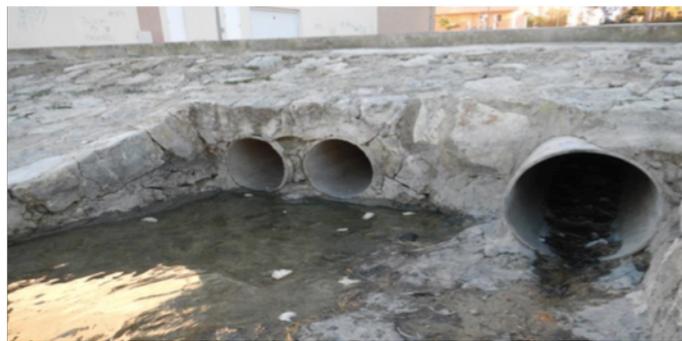
Ilustración 6: Entrada de alcantarillado pluvial al lago

El lago de la Goleta hace la función de tanque de tormenta y depósito de aguas pluviales, es decir, es el depósito de la red de saneamiento que retiene el agua de la lluvia, sobretodo en casos de precipitaciones muy intensas, para disminuir el caudal de los alcantarillados y, en consecuencia, el riesgo de inundaciones. Recoge las aguas pluviales de aproximadamente 200000 m² del casco urbano de la playa de Tavernes de la Valldigna. y en la actualidad tiene una profundidad media de aproximadamente 1,5 metros (Blay & Sebastiá-Frasquet, 2015).

En la siguiente imagen se puede observar la entrada del alcantarillado de agua pluvial directamente al lago.

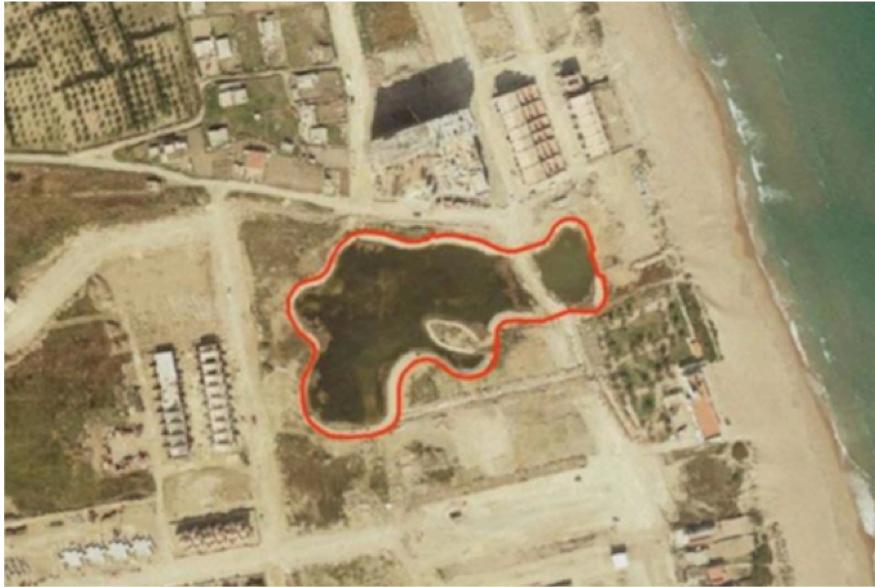
Ilustración 8: Foto aérea de la zona de estudio en 1989 durante la construcción del lago

En las siguientes imágenes se observan fotografías aéreas a lo largo del tiempo, en la ilustración 7 a la izquierda se puede ver que en el año 1956 la zona estaba completamente llena de cítricos y a la derecha en el año 1984 se puede observar el agujero que se formó después de la gran tormenta, en este agujero formado es donde se construyó el lago de La Goleta. Por último, en la ilustración 9 se puede ver la construcción del lago en el agujero creado por la tormenta, que tuvo lugar en el año 1989.

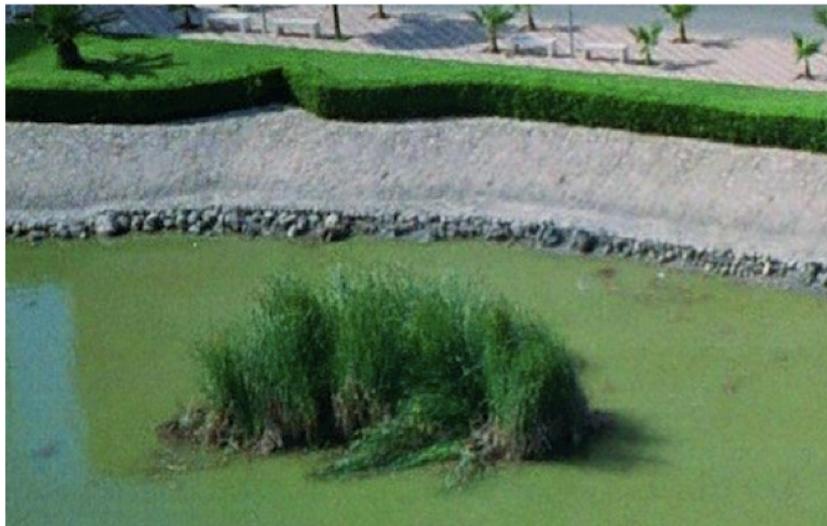
En la siguiente imagen se pueden observar los restos de vegetación presentes en el lago de La Goleta en el año 2005.

Ilustración 9: Foto del año 2005 donde se observan restos de vegetación

En la actualidad, previo al desarrollo de dicho trabajo, no existe vegetación, pero no siempre ha estado así. Durante un tiempo sí que había vegetación en el lago propia de marjales y zonas húmedas como el carrizo (*Phragmites australis*) que contribuía a una mejora de la calidad del agua. La falta de un adecuado mantenimiento de la vegetación hizo que se decidiera retirarla por considerar que afectaba negativamente a la estética del lago.

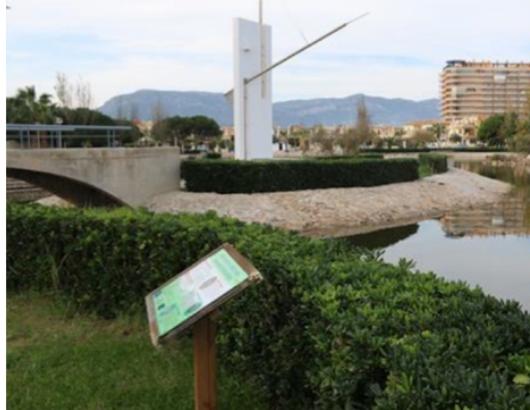
Ilustración 10: Fuente del lago que en la actualidad no está en funcionamiento (2016)

En las siguientes fotografías se observa tanto la fuente existente en el lago, la cual no se pone en marcha en la actualidad, y el aireador en funcionamiento.

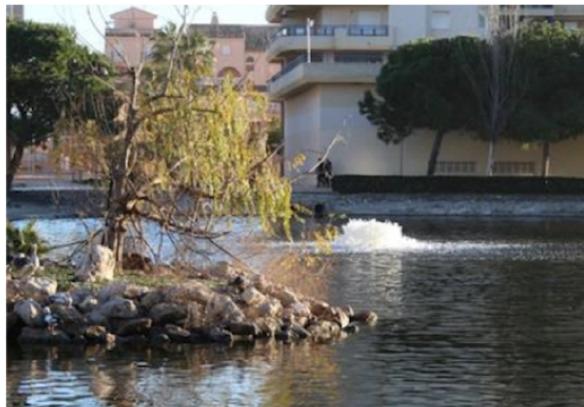
Ilustración 11: Foto del aireador en funcionamiento en la actualidad (2016)

En el año 2002 se trató de mejorar la oxigenación de sus aguas con la instalación de dos aireadores situados en la superficie. Previo a la instalación de estos aireadores ya existía una fuente en la isla central del lago que pretendía cumplir esta función. Estas fuentes de aireamiento son claramente insuficientes para resolver los problemas de calidad de agua del lago y los episodios de mortalidad han seguido repitiéndose.

4. Mantener los aireadores. Esta medida sí que se implantó, el problema fue que durante la realización del trabajo muchas de las veces estaban apagados por la queja de los vecinos de la zona por su ruido.

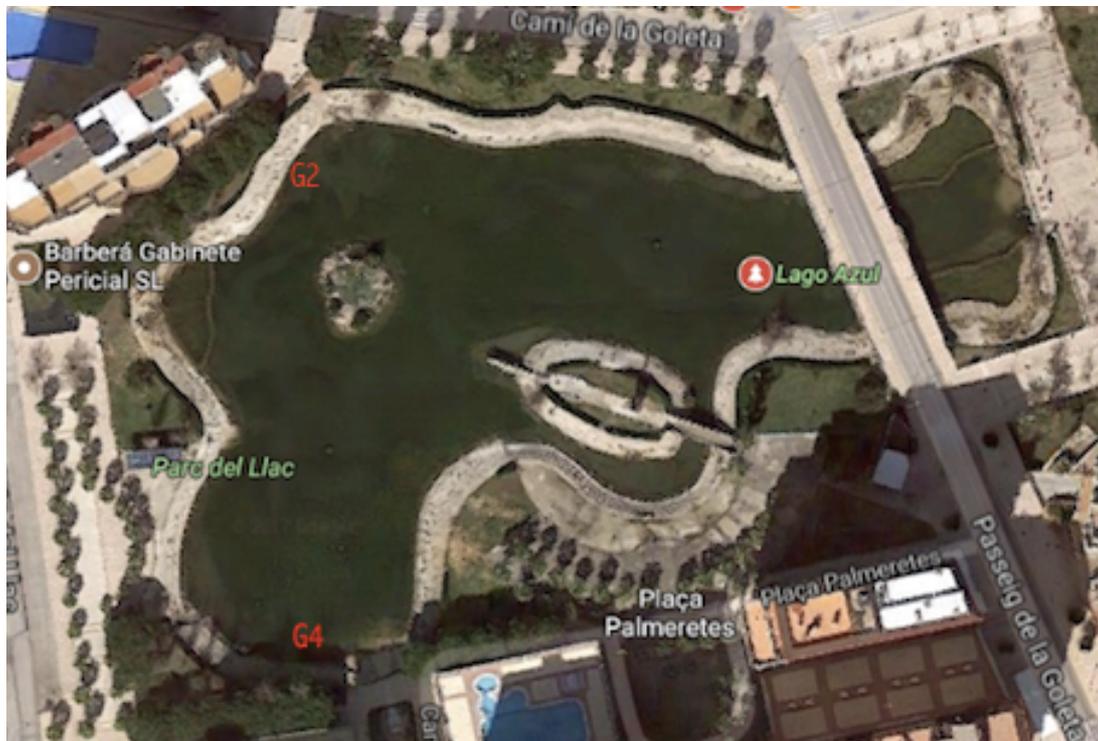
Ilustración 12: Ubicación de los dos puntos de muestreo (G2 y G4)

El muestreo se realiza desde la orilla del lago en dos puntos diferentes denominados G2 y G4. La elección de dichos puntos se toma debido a que en la fase de diagnóstico se muestrearon 4 puntos (G1, G2, G3 y G4) y se decidió que esos dos puntos escogidos eran representativos para analizar el estado del lago sin necesidad de realizar el análisis en los 4 puntos..

En la siguiente imagen se puede observar la situación de los dos puntos de muestreo.

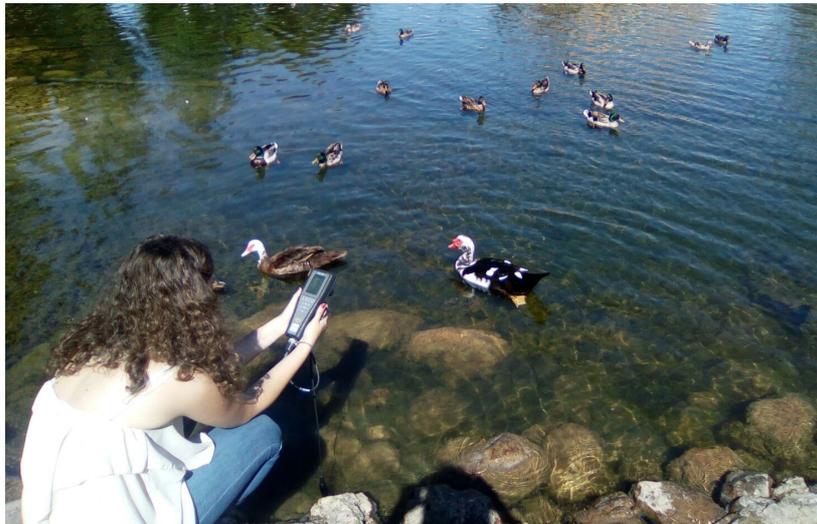
Ilustración 13: Foto de la medición de OD, T^a y CE en el agua del lago

En la siguiente imagen se observa la medición de los parámetros de temperatura, oxígeno disuelto y conductividad eléctrica en el lago de La Goleta mediante el equipo multiparamétrico.

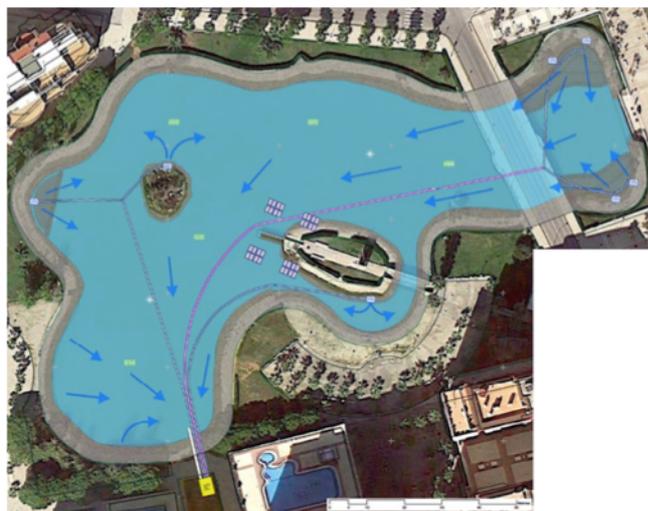
Ilustración 14: Sistema de recirculación del agua del lago

- ❖ Estación de bombeo del agua construida por debajo del nivel actual del agua del lago y que consta de dos bombas sumergidas con una potencia de 1,5 kW. Toda la estación está conectada con el lago mediante una cañería de PVC de 315 mm de diámetro.
- ❖ Conducciones de PE distribuidas mediante cañerías de PE de 90 y 75 mm de diámetro y 4 atm. Estas cañerías discurren por el fondo del lago, por lo que se deben colocar pesos muertos cada 15 m.
- ❖ 7 entradas de agua mediante cascadas que favorecen a la oxigenación del agua y también se trata de un elemento estético que mejora el valor paisajístico del lago.

En la siguiente imagen se puede observar el sistema de recirculación.

Esta medida se realizó antes de la realización de este trabajo y durante su transcurso habían días en los cuales estaba encendido y otros días apagado.

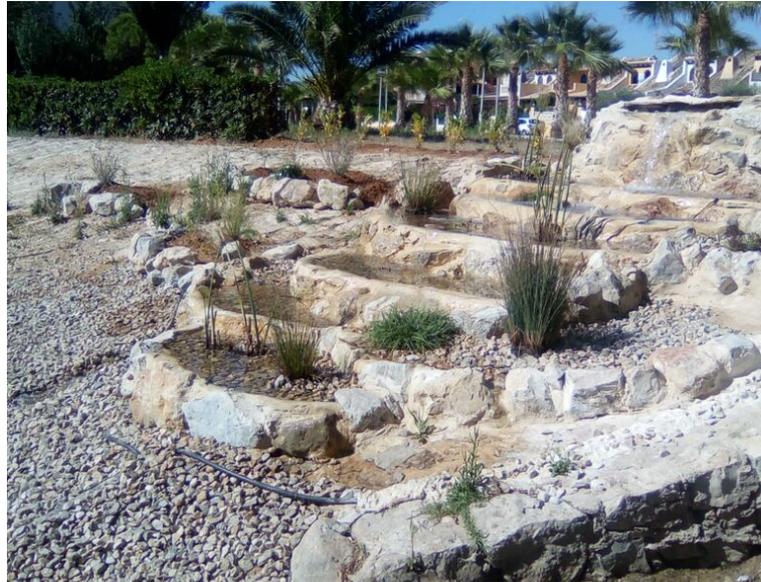
Ilustración 15: Biofiltros y cascadas en junio 2016

En la siguiente imagen se puede observar la construcción de unas cascadas con biofiltros, en la cual se observa la falta de vegetación y la falta de circulación del agua sobre ella.

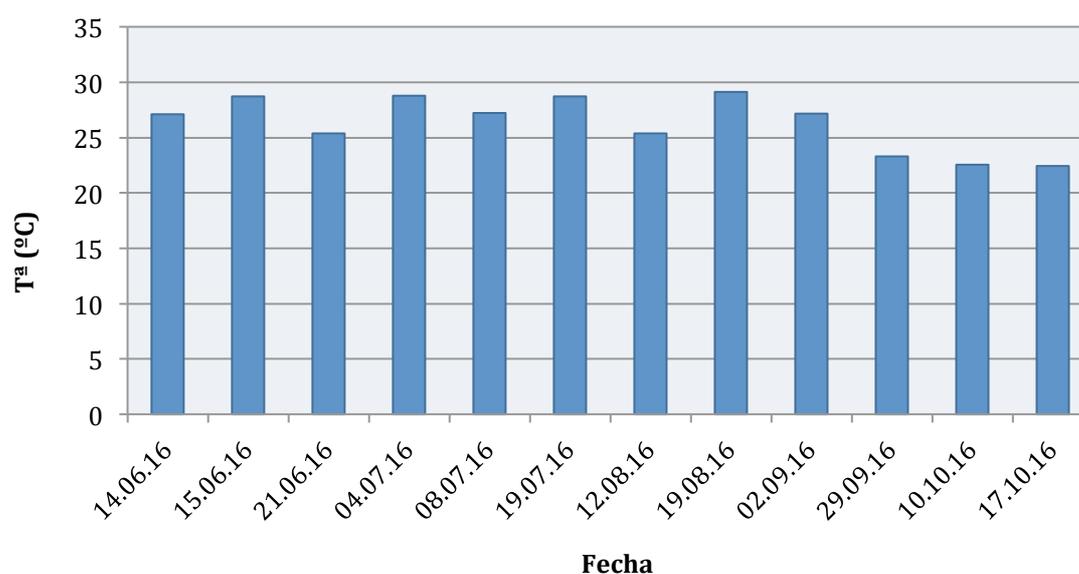
Gráfico 1: Variación temporal de la temperatura

Como se puede observar en la tabla 4, la temperatura en ambos puntos de muestreo oscila entre 22,1 y 29,2°C. y se mantiene prácticamente constante en ambos puntos de muestreo G2 y G4.

A continuación, se representa la variación de la temperatura en los días de muestreo obteniendo la media de los dos puntos de muestreo.

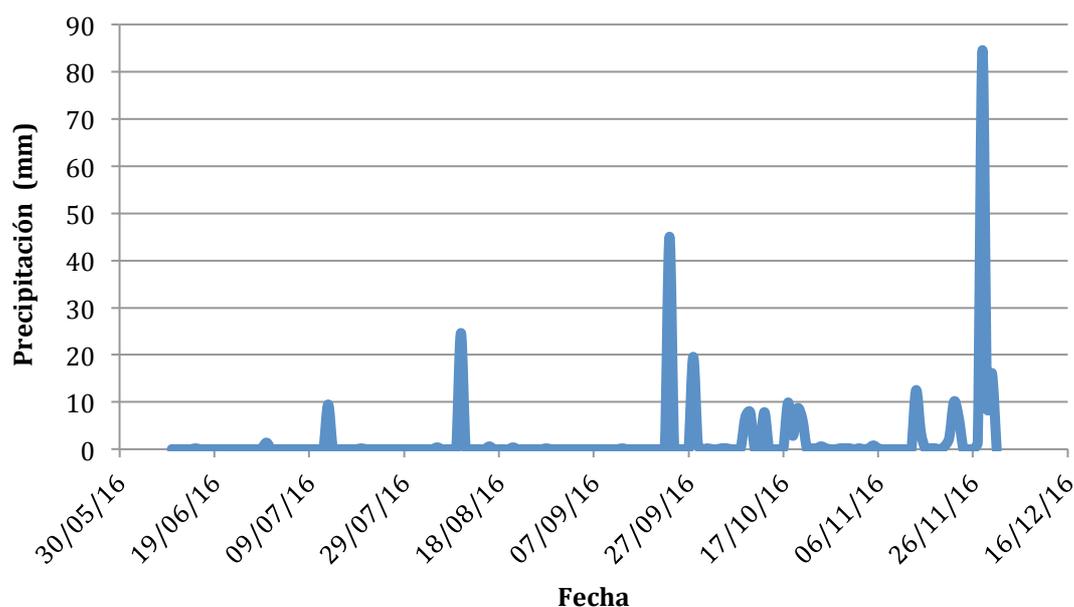
Gráfico 2: Precipitaciones durante el período de estudio

En el siguiente gráfico se representan los valores de precipitaciones durante el período de muestreo, según los datos meteorológicos obtenidos de la estación pluviométrica IVIA de Tavernes de la Valldigna (fuente: <http://riegos.ivia.es/datos-meteorologicos>).

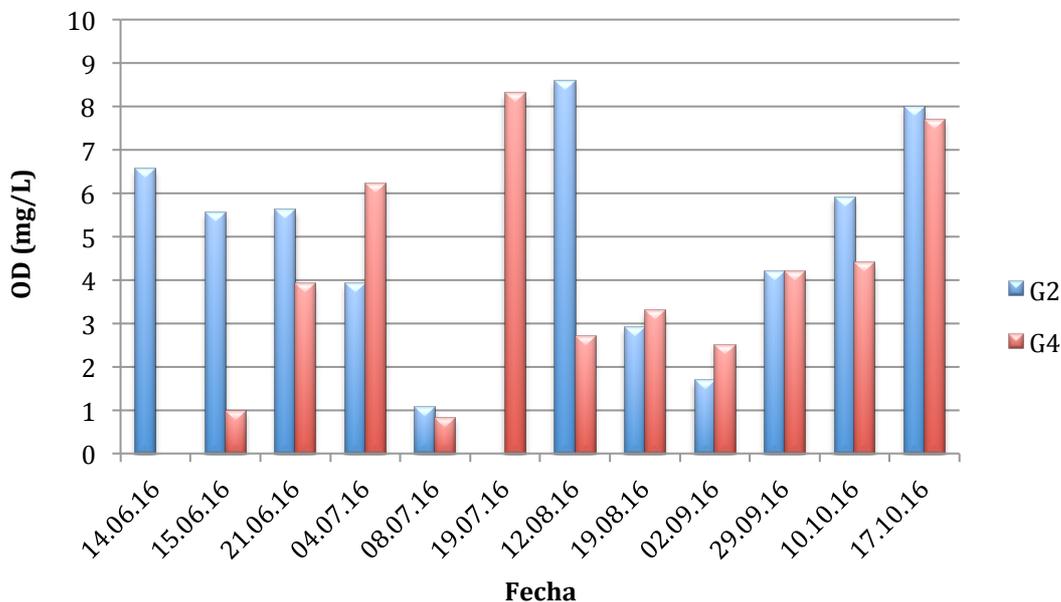
Gráfico 3: Variación temporal del OD en G2 y G4

A continuación, se va a representar gráficamente la concentración de oxígeno disuelto en los dos puntos de muestreo durante los días de realización del trabajo.

Como se puede observar, los valores de OD en ambos puntos alcanzan su mínimo con un valor de 0,82 mg/L y un máximo de 8,60 mg/L. Los valores más elevados de OD concuerdan con los días en los cuales ha precipitado el día anterior con lo que el nivel del agua asciende.

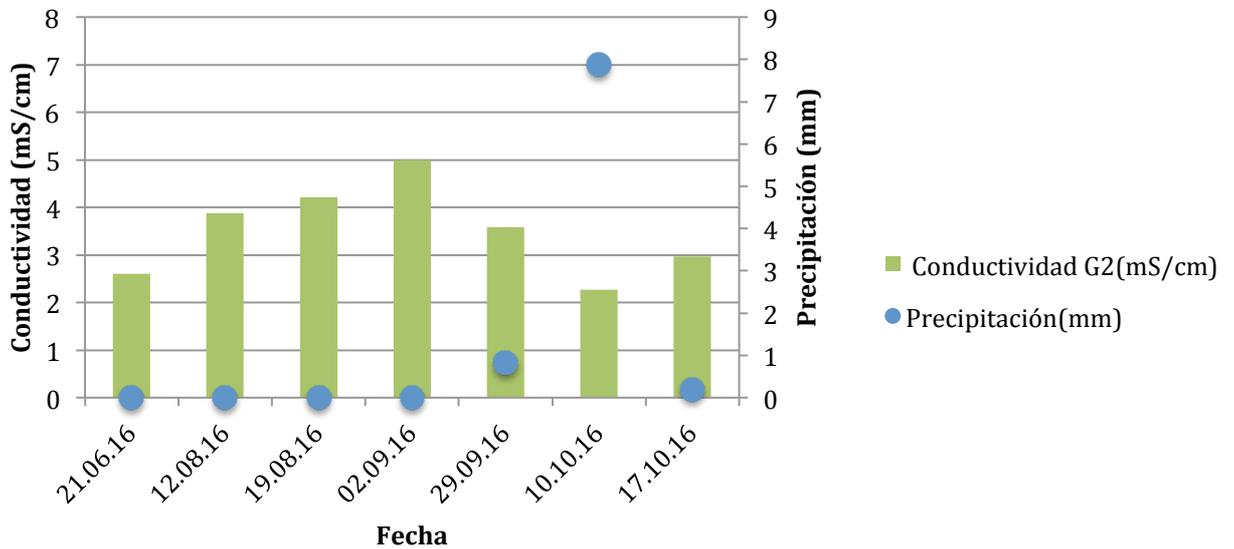
Gráfico 4: Variación temporal de la conductividad en relación a la precipitación en G2

En los siguientes gráficos se representas la variación temporal de la conductividad frente a las precipitaciones en el punto de muestreo G2 y G4 por separado.

En ambos puntos de muestreo se observa que el menor valor de conductividad se obtiene cuando las precipitaciones son máximas y cuando las precipitaciones son nulas la conductividad es más elevada.

Como se puede observar en la tabla 4 la conductividad eléctrica varía entre 2,3 y 5 mS/cm, con un valor medio de conductividad de 3,389 mS/cm en el punto G2 y de 3,841 mS/cm en el punto G4.

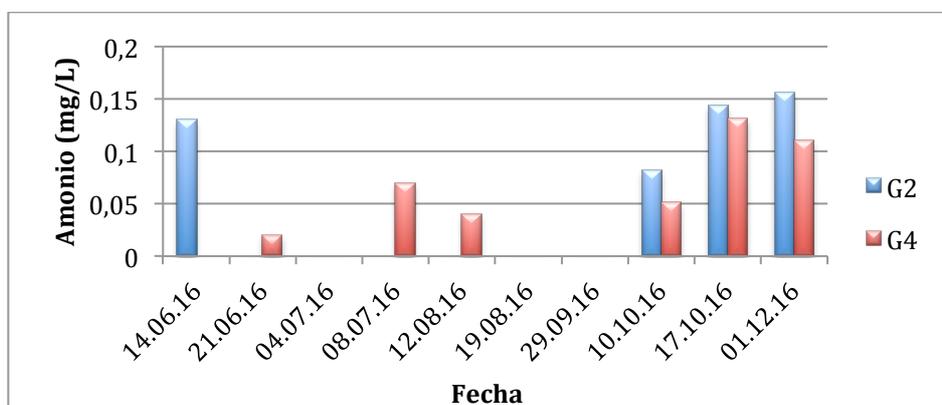
Gráfico 6: Variación temporal del amonio en G2 y G4

Muchos de los días de muestreo la concentración de amonio estuvo por debajo del límite de detección (0,003 mg/L), por lo que estos valores aparecen como 0 en la representación gráfica 6.

A continuación se representa la variación temporal del amonio durante el período de muestro en ambos puntos.

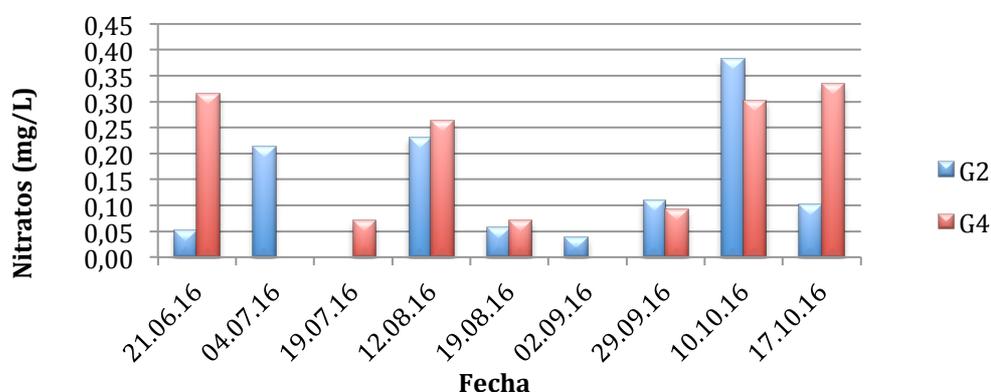
Gráfico 7: Variación temporal de nitratos en G2 y G4

A continuación, se van a representar los valores de nitratos obtenidos en ambos puntos de muestreo.

Como se observa en el gráfico, en ambos puntos de muestreo la concentración de nitratos sigue la misma relación, siendo el valor más elevado de concentración en el punto G2 de 0,38 mg/L y en el punto G4 de 0,32 mg/L. En general, las aguas naturales de superficie no suelen contener más de unos 10 mg/L e incluso con frecuencia no pasan de 1 mg/L. Por lo que los valores obtenidos se sitúan por debajo de dicho umbral de concentración.

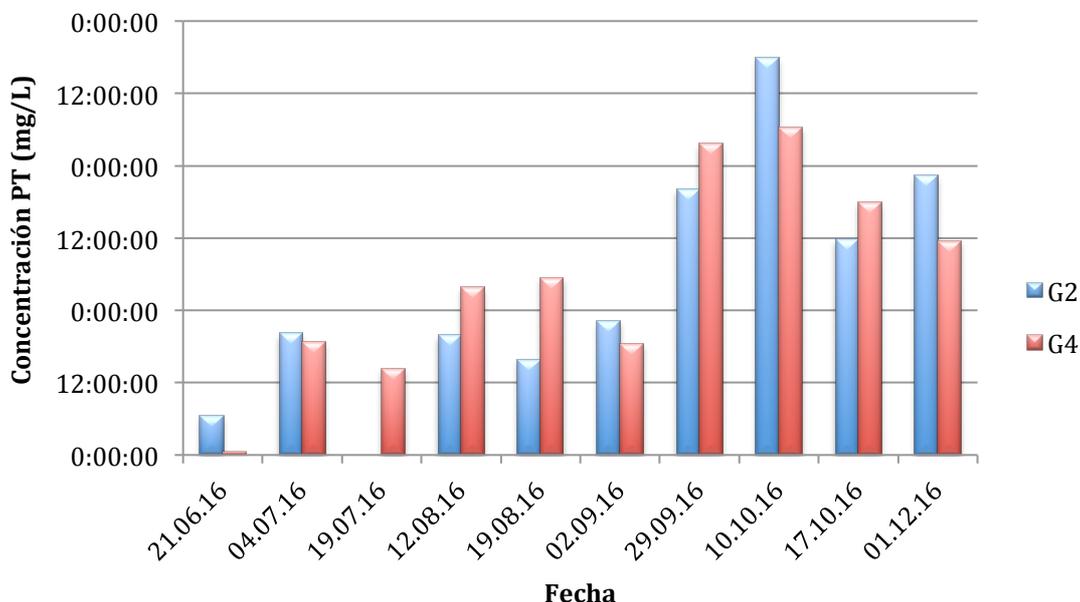
Gráfico 8: Variación temporal de PT en G2 y G4

A continuación, se representa gráficamente la variación temporal del fósforo total en ambos puntos de muestreo.

Los valores máximos de concentración de fósforo total en ambos puntos de muestreo se sitúan el día 10 de octubre. Como se puede observar en el gráfico 7 los valores de PT empiezan a ser más elevados en los días en los cuales hubieron precipitaciones (a partir del 28 de septiembre).

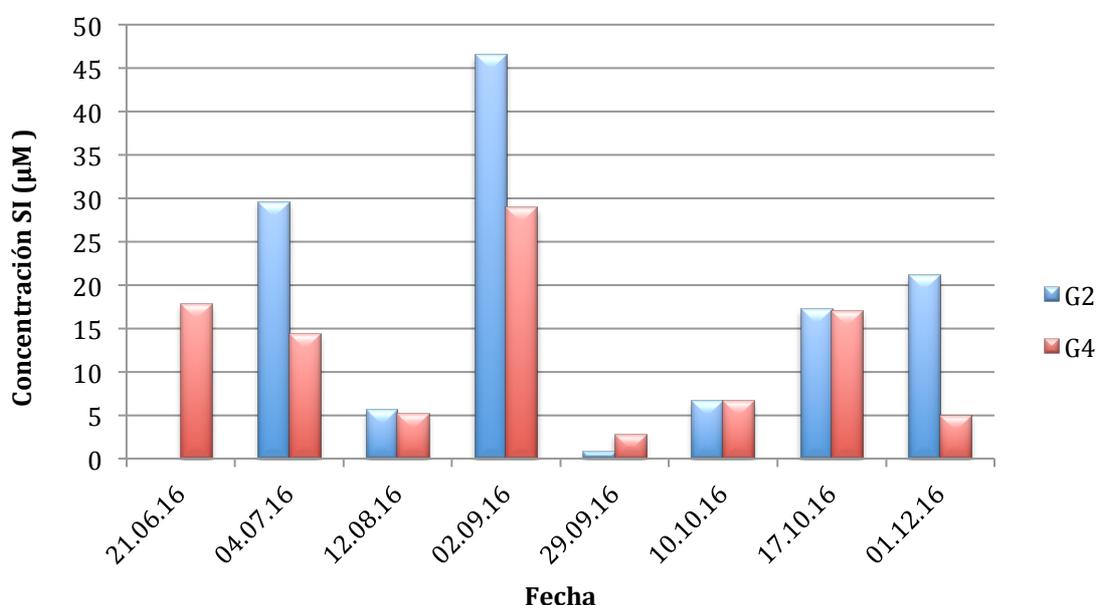
Gráfico 9: Variación temporal de Si en G2 y G4

En el siguiente gráfico se representa la variación temporal de Si en ambos puntos de muestreo

Como se observa en el gráfico 8, en ambos puntos de muestreo la concentración máxima de Si se sitúa en el día 2 de septiembre. Ambos valores se encuentran dentro del umbral mencionado anteriormente.

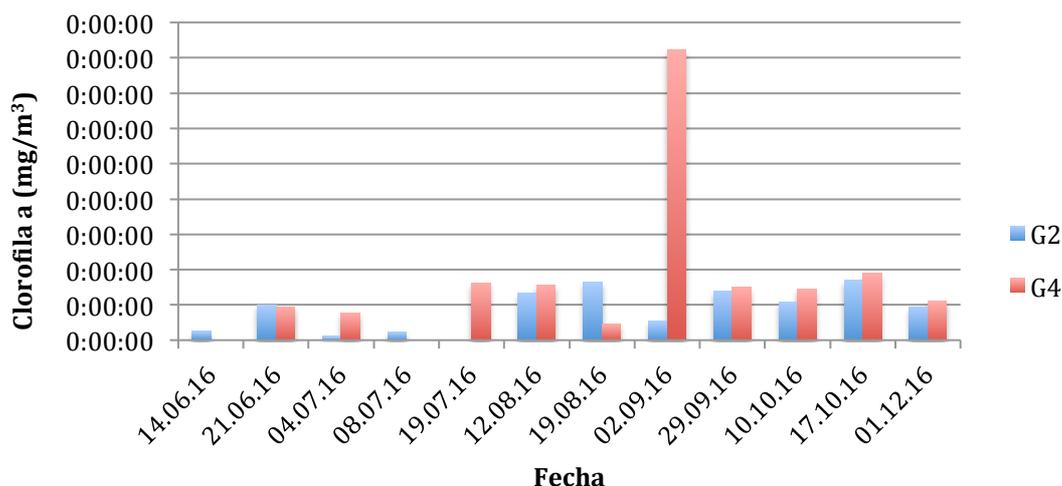
Gráfico 10: Variación temporal de la clorofila a en G2 y G4

A continuación se representan los valores obtenidos de clorofila a en ambos puntos de muestreo.

Se puede observar que el día 2 de septiembre en el punto de muestro G4 hay un pico bastante elevado de clorofila a que no se sabe a que se puede deber.
