UNIVERSIDAD POLITÉCNICA DE VALENCIA

TRABAJO FIN DE MASTER TIPO II

**ESTUDIO DE LA MEJORA DE LA SEGURIDAD VIAL EN TRAMOS DE LAS
CARRETERAS EX 118 Y EX 386**

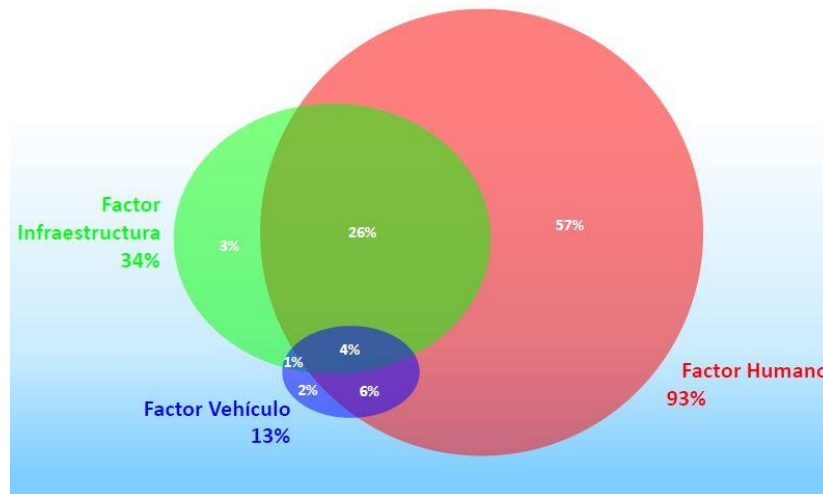
Imagen 2-1. Interacción entre los ppales factores (temario seguridad vial)

- **Factor humano.** Para saber cómo afecta el factor humano, primero es necesario comprender el proceso mental que está detrás de la tarea de la conducción. El factor humano consta de tres partes, percepción, procesamiento y acción. Durante el proceso de percepción adquirimos toda la información del entorno para posteriormente analizarla. El principal problema es que no percibimos toda la información disponible ya sea por la edad, problemas visuales, distracciones, etc. Una vez hemos absorbido la información se produce un procesamiento de la información y de los datos obtenidos, es en este proceso donde influye nuestra capacidad mental y donde tenemos que tomar una decisión con los datos obtenidos previamente que en algunos casos serán incompletos. Este proceso se puede ver afectado por distracciones, la edad o el estrés que hacen que las capacidades mentales disminuyan. Por último, vendría la acción, donde nuestro cerebro manda un estímulo a nuestro cuerpo con la respuesta al problema percibido en un primer momento. La dificultad de este proceso se basa en conocer la manera de pensar de cada conductor y prever sus reacciones, para ellos existen modelos estadísticos que se utilizan para desarrollar mejores medidas de seguridad vial y carreteras auto-explicativas.

- **Factor vehículo.** Este factor está muy trabajado en países desarrollados y no tanto en los países subdesarrollados. Se basa en un fallo del vehículo, el cual provoca un accidente. Las compañías automovilísticas gastan millones en investigaciones para modernizar los sistemas de seguridad de los vehículos y evitar así accidentes. También los países tienen un sistema de mantenimiento obligatorio de los vehículos para minimizar la aparición de este factor en los accidentes. Aun con todo eso siguen ocurriendo accidentes por problemas como pinchazos, problemas en los frenos, en la dirección, etc.

- **Factor infraestructura.** Este factor tiene una interacción muy elevada con el factor humano, normalmente un fallo en el factor humano está muy relacionado con un fallo de la infraestructura por no ser clara y entendible. En este sentido los ingenieros podemos actuar para hacer infraestructuras más seguras y entendibles por todos los conductores. Pero muchas veces el problema no viene de un mal diseño por parte del ingeniero si no que son las limitaciones económicas las que dificultan un buen diseño. En otras ocasiones cuando se actúa para corregir un fallo de diseño y se mejora un tramo hay que tener cuidado ya que si no se estudia en profundidad la carretera existe la posibilidad de trasladar los accidentes, es decir evitar los accidentes en el tramo actuado, pero provocar accidentes antes o después del tramo actuado. Existe un dato que dice que la tasa de accidentalidad son 2-4 veces mayor en carreteras convencionales que en autovías o autopistas pese a que en las segunda la velocidad es mucho mayor. Esto se debe a que, aunque la velocidad sea mayor la cantidad de información que tiene que absorber el conductor es menor y por consiguiente más fácil tomar una decisión segura. Otros factores además del tipo de vía puede ser la cantidad de accesos, condiciones del firme, anchura de la plataforma, estado de los márgenes y mantenimiento de las señales.

- **Factor tráfico.** Este factor influye no solo en la ocurrencia del accidente, sino que también en la gravedad del mismo. Podemos diferenciar la velocidad, la intensidad y la composición del tráfico. Aumentar la velocidad significa más distancia de reacción, menos percepción del entorno, mayor energía a disipar en caso de colisión. En cuanto a la intensidad podemos decir que los accidentes aumentan cuando aumenta la intensidad, pero no de forma lineal. Por último, está la composición del tráfico, un tráfico con muchos vehículos pesados supondrá menor velocidad y mayor dispersión de dichas velocidades y por consiguiente accidentes más graves. Por todo esto una buena infraestructura tiene que estar pensada para todos los usuarios y tener unas limitaciones de velocidad acorde con su diseño ya que velocidades muy bajas llevaría a un incumplimiento por parte de los usuarios y velocidades más altas sería peligroso para la seguridad de los usuarios.

- **Factor entorno.** En este factor se engloban todos los fenómenos naturales que afectan a la conducción y por consiguiente pueden provocar un accidente, por ejemplo, la lluvia, la nieve, la niebla, etc. Este factor no se puede prevenir, puesto que es aleatorio, lo que sí se puede es llevar a cabo una serie de actuaciones para minimizar los riesgos cuando ocurra.

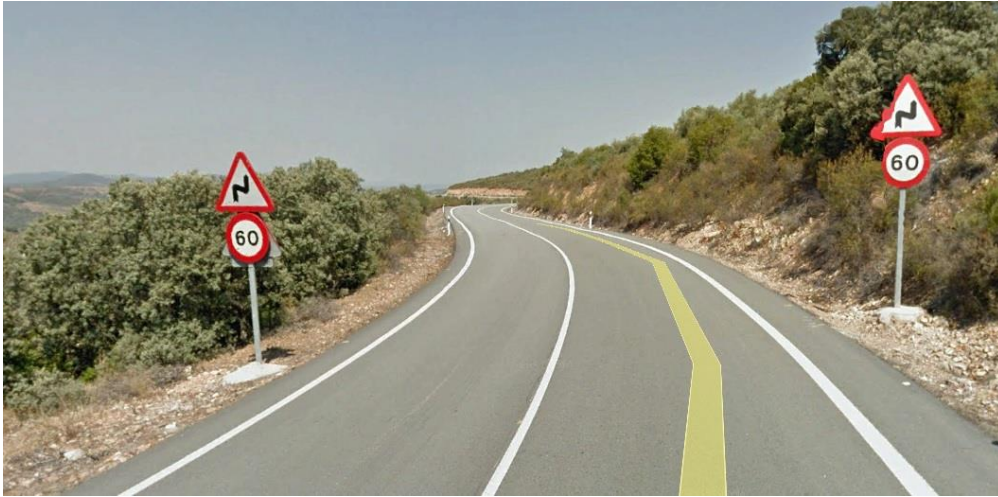
Imagen 4-7. Señales P-14a y R-301 (Fuente Google Maps)

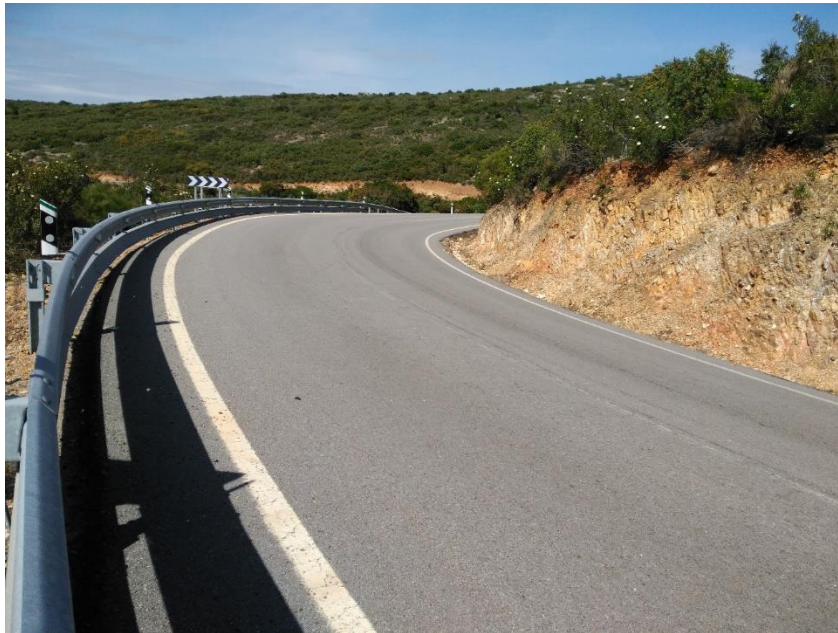
Imagen 4-8. Punto de estudio PK 37+100 sentido ascendente

El punto de estudio corresponde al pk 37+100 en el cual hay una curva a derechas en el sentido ascendente de los pk, de radio 60m, un radio muy reducido y no hay accesos a la carretera en las inmediaciones de la curva.

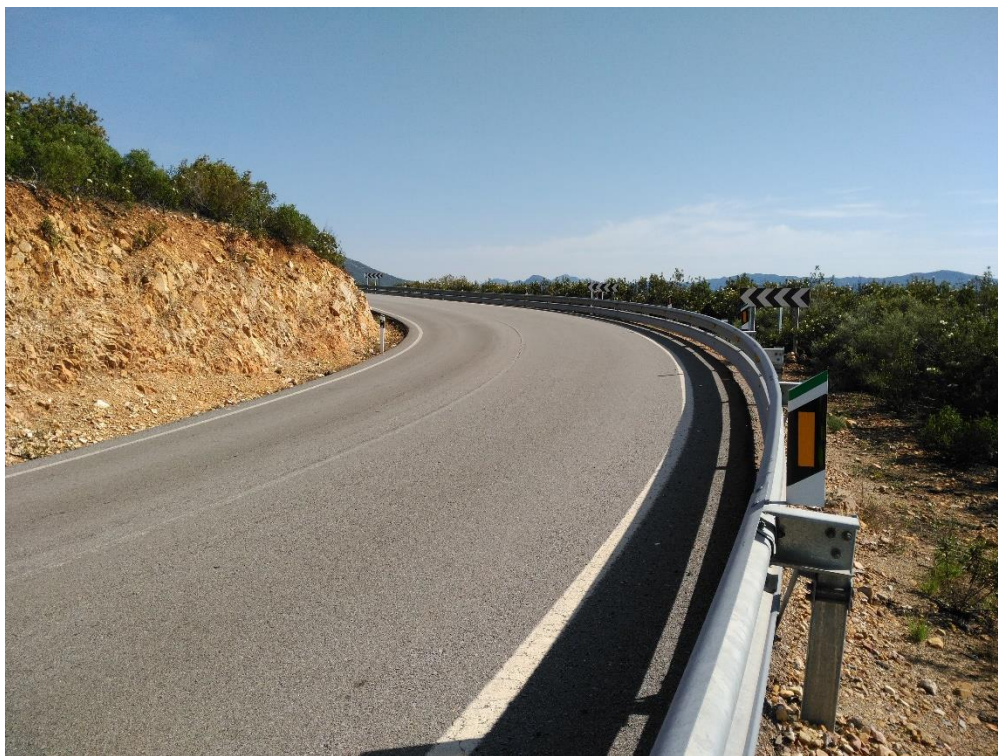
Imagen 4-10. Punto de estudio PK 37+100 sentido descendente

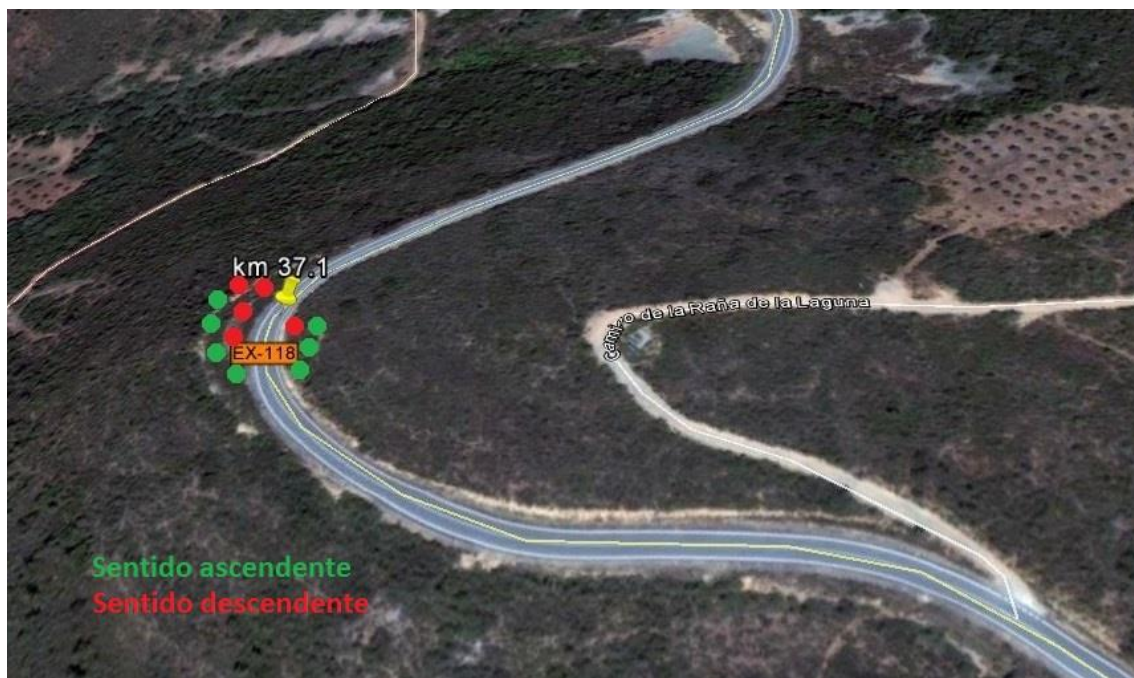
Imagen 4-13. Salidas de vía en el pk 37+100 (elaboración propia)

De color verde están los accidentes en sentido ascendente y en color rojo los accidentes en sentido descendente, hay que decir que los accidentes con animales se han obviado en esta imagen. Con esta foto podemos apreciar que la diferencia en el número de accidentes entre sentido ascendente y sentido descendente no es muy grande 7-5 respectivamente, lo que sí es característico es la diferencia entre salidas al exterior de la curva y salidas al interior de la curva 8-4 respectivamente. Por lo que ya podríamos sacar algunas conclusiones sobre este punto concreto.

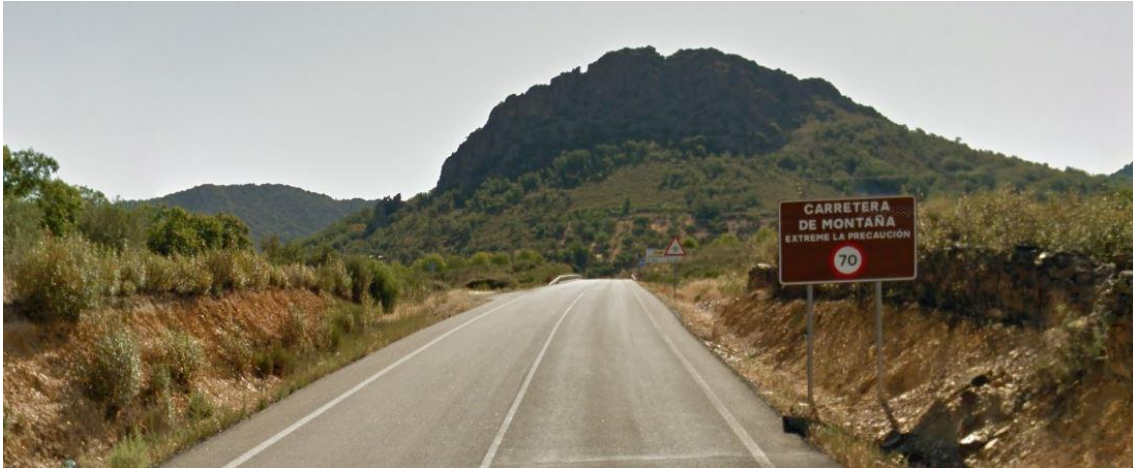
Imagen 5-6. Señal Carretera de montaña (Fuente Google Maps)

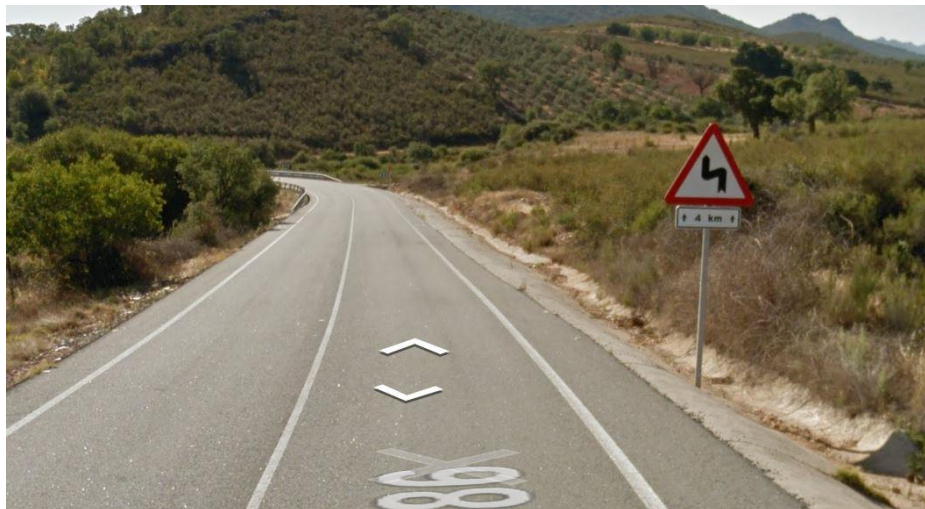
Imagen 5-7. Señal p14-b (Fuente Google Maps)

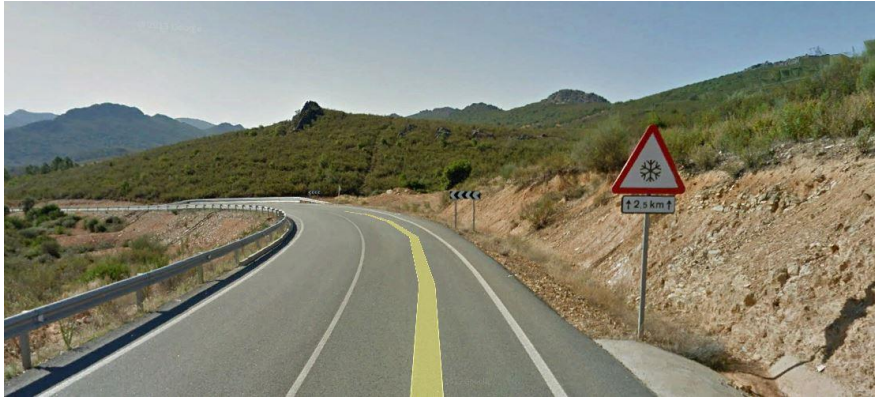
Imagen 5-8. Señal p34 (Fuente Google Maps)

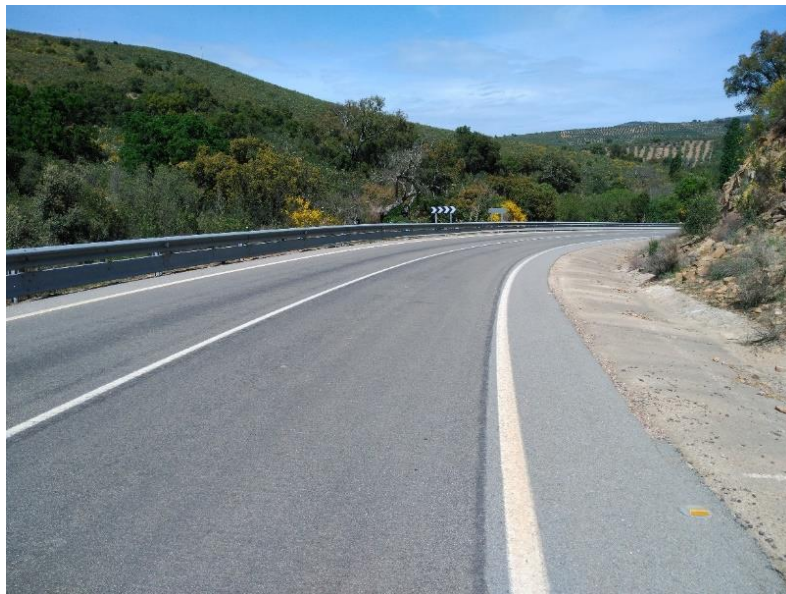
Imagen 5-9. Primer tramo curva a derecha (sentido ascendente)

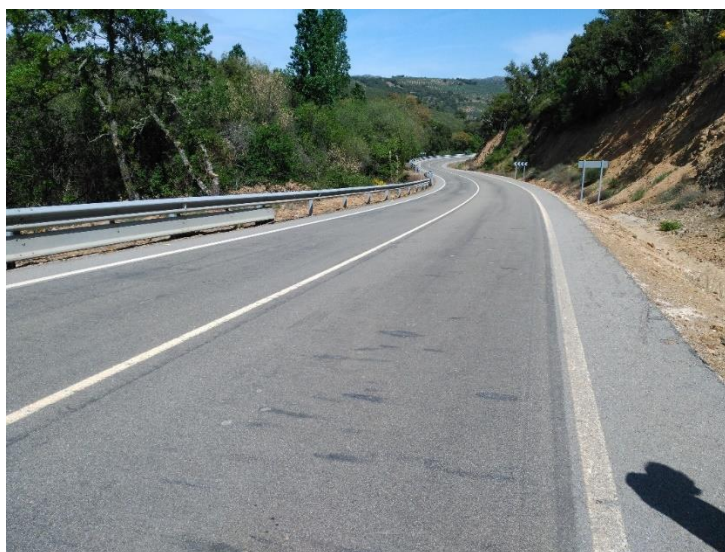
Imagen 5-10. Segundo tramo ligera curva a izquierdas (sentido ascendente)

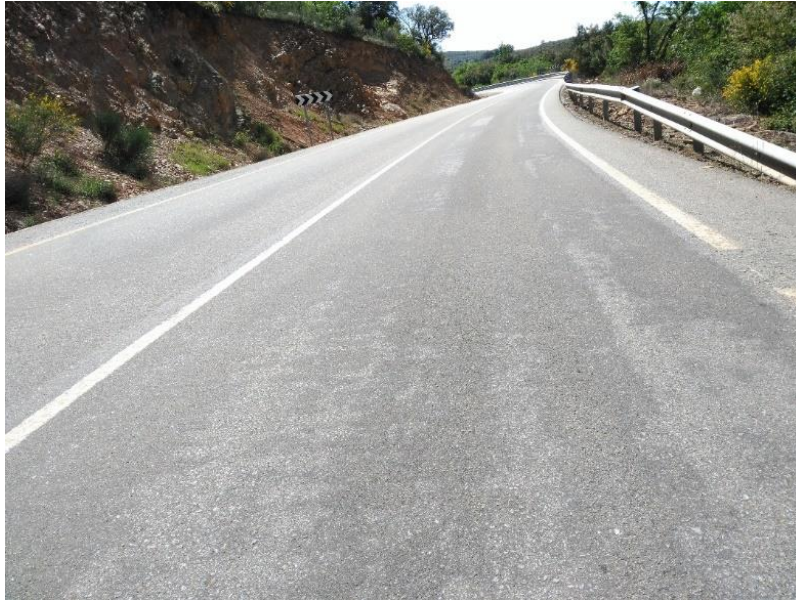
Imagen 5-11. Último tramo curva a izquierda (sentido descendente)

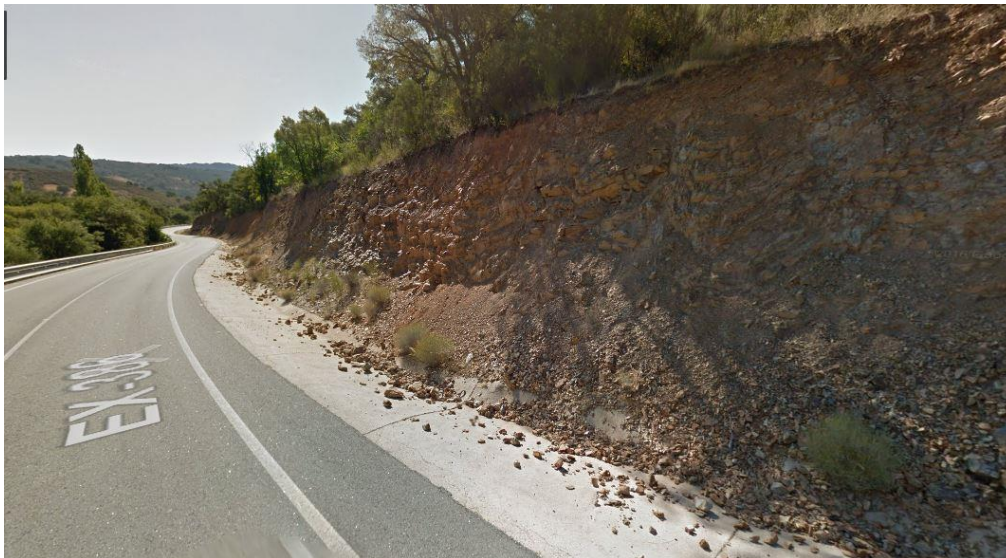
Imagen 5-12. Altura talud desmonte (Fuente Google Maps)

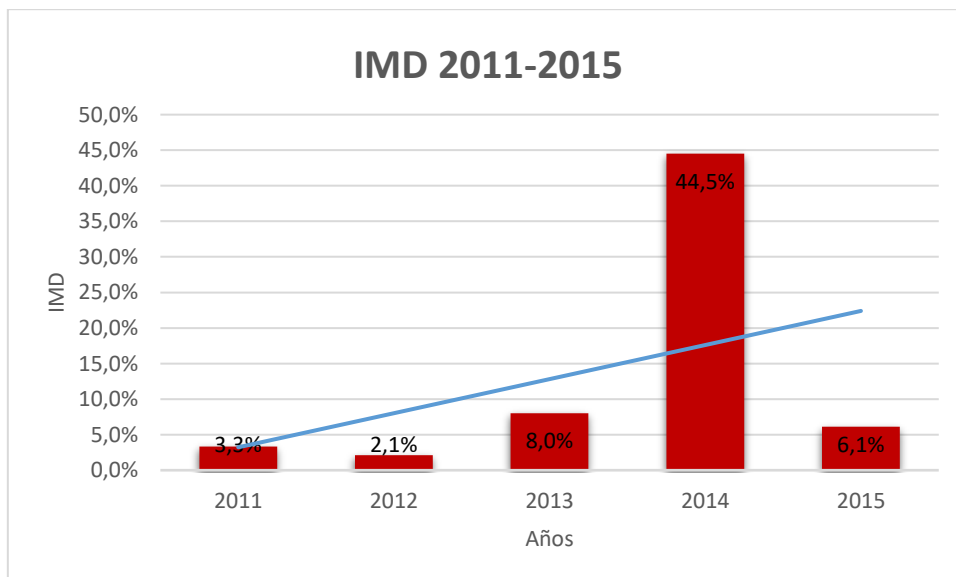
Imagen 5-14. % pesados periodo 2011-2015 (Fuente: Aplicación Afoex Junta Extremadrua)

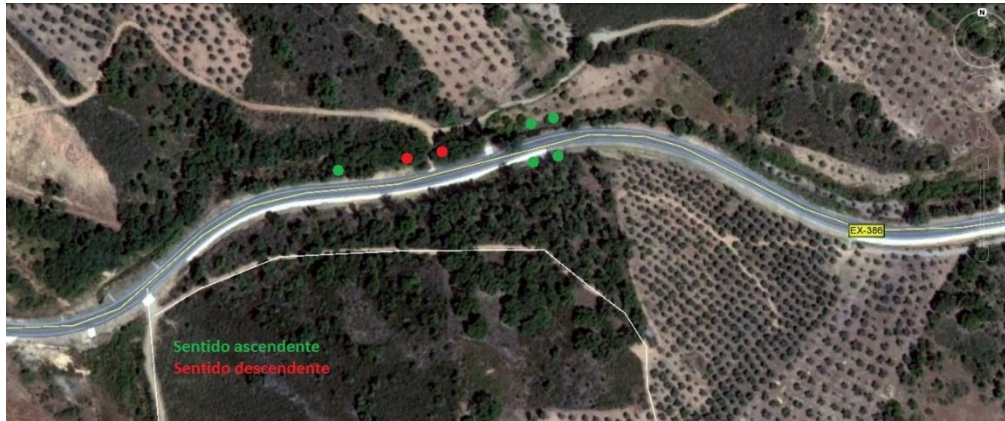
Imagen 5-15. Salidas de vía pk 19 (elaboración propia)

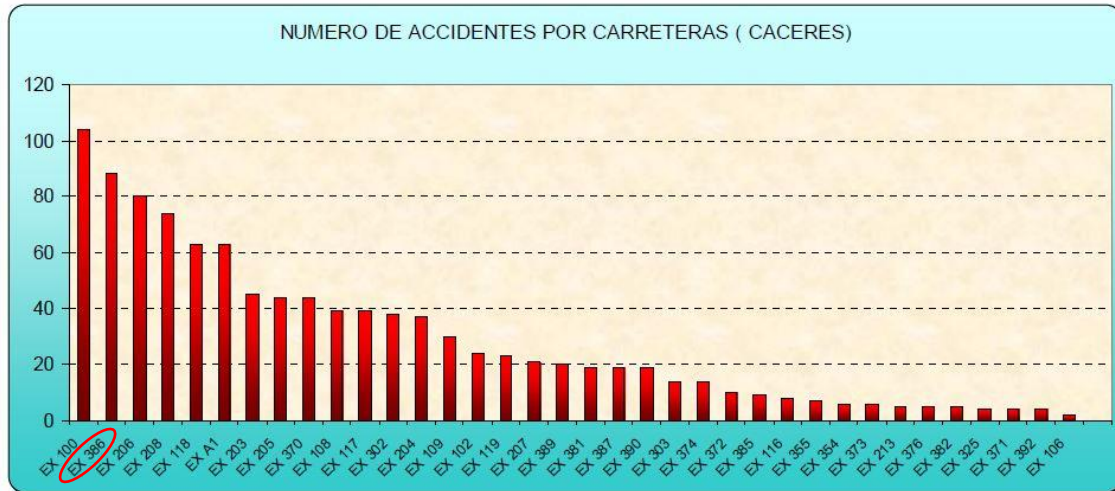
Imagen 6-3. Número de accidentes

El siguiente tramo de estudio es un caso particular de la seguridad vial ya que hasta ahora siempre hemos visto problemas asociados a la infraestructura y errores de diseño de esta. El tramo se centra en el factor entorno, una problemática inexistente en muchas carreteras de España pero que para la carretera en cuestión es un problema muy común y con el cual los ciudadanos de las localidades por las que discurre dicha carretera han tenido que aprender a convivir con él, nos referimos a los accidentes con fauna. Debido a que la carretera transcurre cerca de montaña y en dicha montaña habita una abundante población de Ciervos, Jabalíes, Gamos y Corzos hacen que las colisiones con estos animales sean muy abundante y común. Se trata de accidentes sin víctimas en la mayoría de los casos y que solo haya que lamentar pérdidas materiales, pero ello no significa que no suponga un riesgo para los conductores y por ello es necesario buscar una solución ante este problema. Como ya explico Manuel San Pedro(2013) la carretera Ex-386 con una IMD aproximada de 1000 vehículos es la segunda carretera con más accidentes de Extremadura por detrás solo de la Ex-100 la cual une Cáceres con Badajoz y con

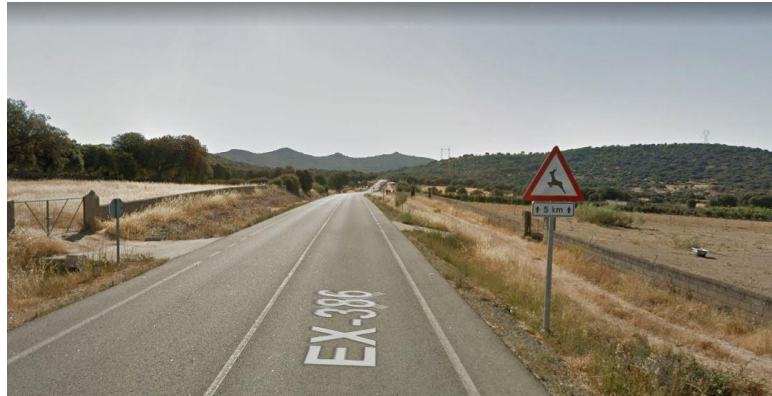
Imagen 6-6. Señal P-24 (Fuente Google Maps)

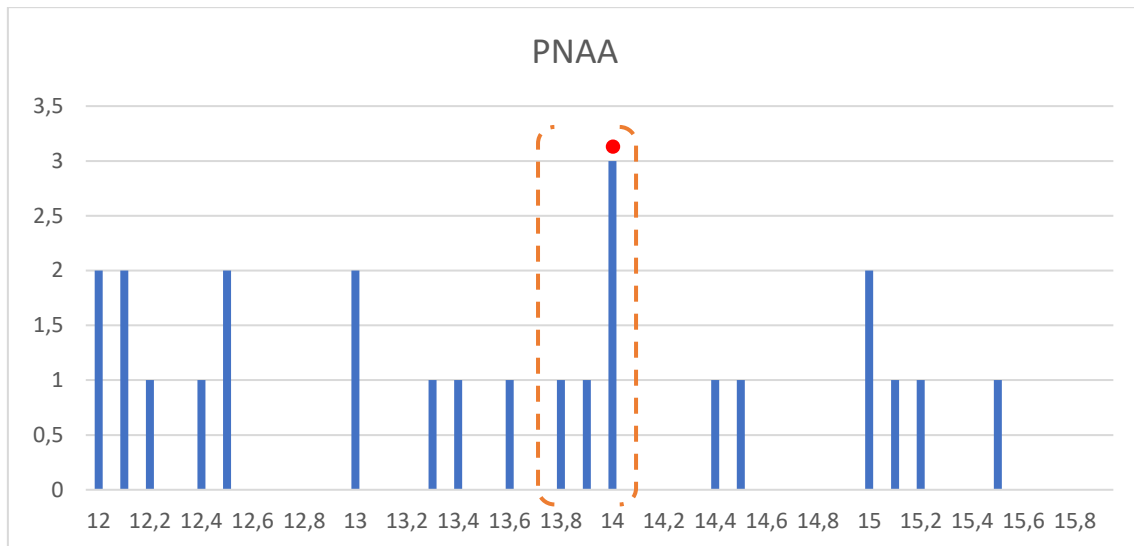
Imagen 6-20. PNAA subtramo 2

- **Subtramo 2 (KM 12-15):** En este segundo subtramo vemos que se registran menos accidentes, pero aun así encontramos un PNAA que llega a alcanzar el valor de 3 accidentes en menos de 100 metros y que además tiene accidentes en sus proximidades, este PNAA comprende desde el P.K. 13+800 hasta el P.K. 14+000 en el cual se han registrado 5 accidentes con fauna. Esto se puede apreciar en la Imagen 6-20

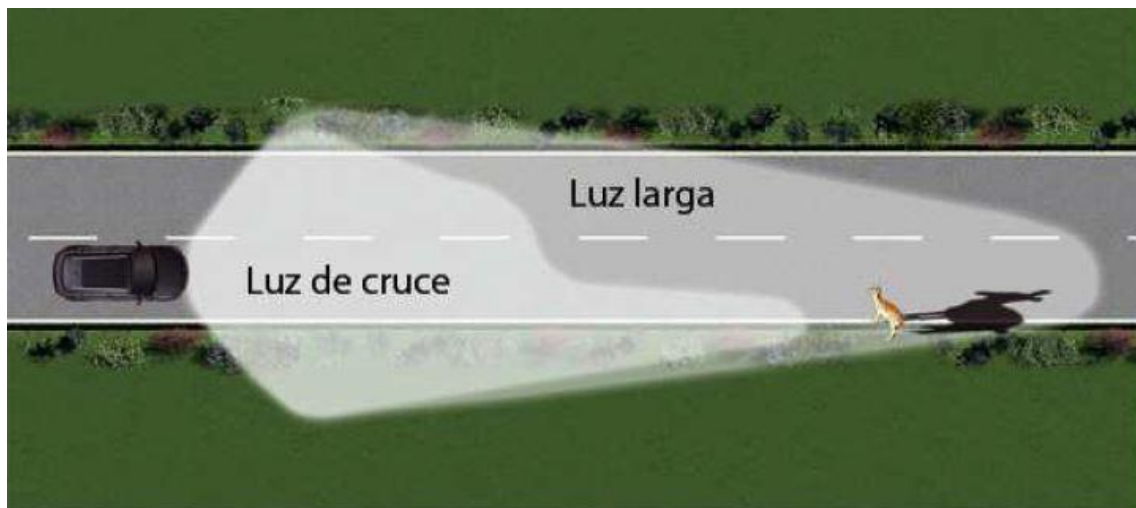
Imagen 6-21. Visibilidad de un vehículo por la noche. (Imagen adquirida del trabajo con título "Estudio de la incidencia de atropellos de animales en las carreteras de titularidad autonómica en la provincia de Cáceres, Manuel San Pedro Ortiz")

Este apartado es probablemente el que más se pueda actuar ya que en parte es el que más depende de las personas, a las cuales si podemos indicarles que hacer ya que cambiar la costumbre de los animales es muy difícil. A continuación, se muestra un ejemplo del problema de la iluminación en los accidentes con fauna.

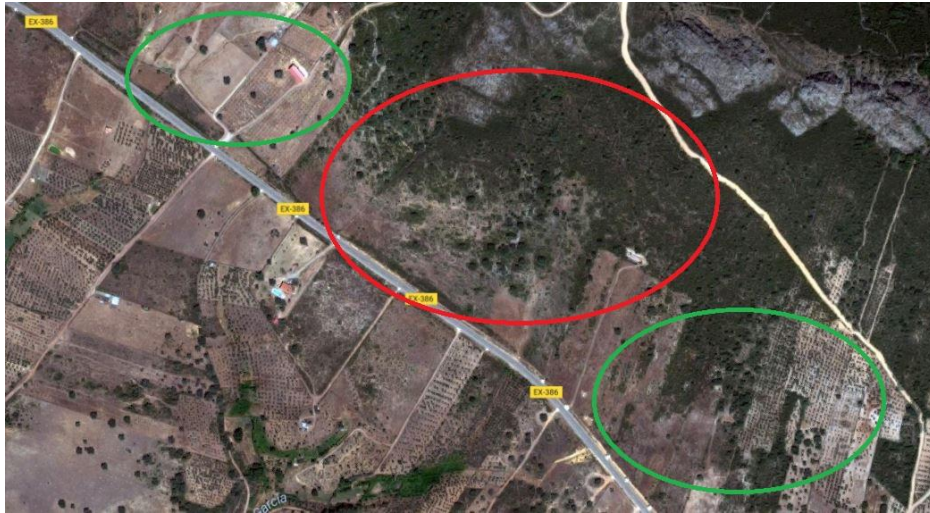
Imagen 6-22. Tramo accidentes PK 8+100 – PK 8+500

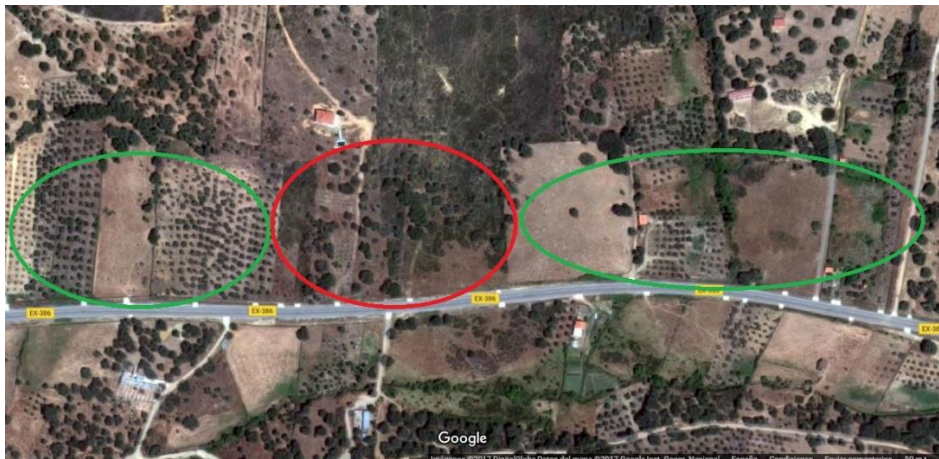
Imagen 6-23. Tramo accidentes PK 14+000

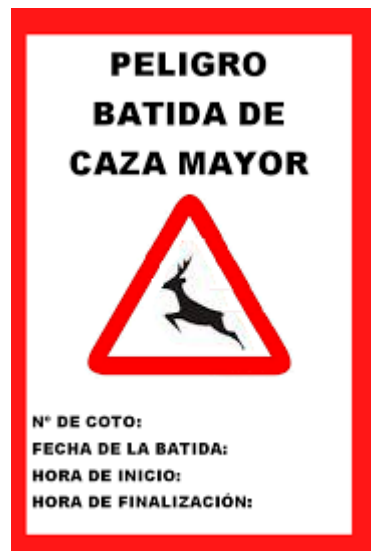
Imagen 6-24. Ejemplo de señal

- B. Esta propuesta está enfocada para evitar los accidentes con fauna en el periodo de caza, debido a los movimientos que realizan los animales para huir de los cazadores. Es en esta huida cuando cruzan la carretera y provocan los accidentes, para ello se obligará a la asociación de cazadores a colocar señales en el tramo de carretera cercano a la zona de batida, una para cada sentido de circulación.
- Las señales deberán ser colocadas antes de iniciar la batida y deberán ser retiradas al tercer día de la batida. Para que las señales cumplan con la normativa autonómica nosotros suministraremos las señales.
- La señal medirá 900*600 mm ya que es lo que estipula la norma 8.1 IC de señalización vertical para una carretera convencional sin arcén.
- Las señales no tendrán en cuenta el precio de puesta en obra ya que serán portátiles.

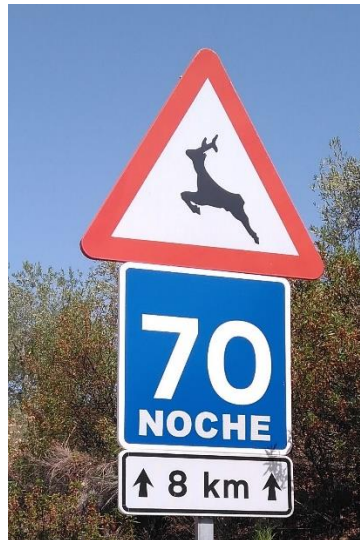
Imagen 6-25. Señal límite nocturno

Para ello colocaremos señales que recomienden circular a una velocidad de 70 Km/h por la noche como la de la Imagen 6-25. Estas señales estarán ubicadas en los pk 3+000 y 12+000 para el sentido ascendente y en los pk 15+000 y 8+000 para el sentido descendente. Estos puntos son el comienzo de los anteriormente nombrados TCAA para ambos sentidos, con ello se espera que los conductores circulen a lo largo de todo el tramo a una velocidad reducida por la noche. Se puede ver la ubicación de las señales en los planos 3.2.1 y 3.2.2.

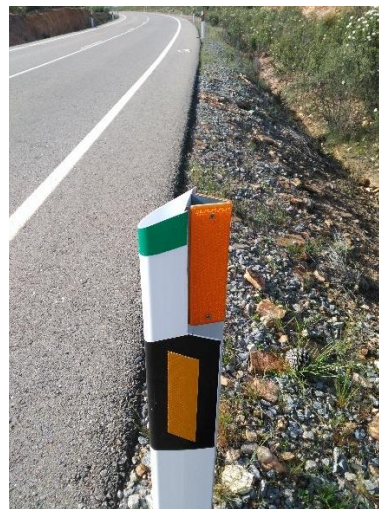
Imagen 6-26. Hito disuasorio de fauna

- B. El otro problema con el que nos encontramos al circular por la noche es que los animales se encuentran parados en la cuneta y cuando escuchan el ruido de los coches o bien tratan de cruzar la carretera, apareciendo de repente en la carretera o en el mejor de los casos se dan la vuelta y corren paralelos a la carretera, tiempo en el que el conductor puede visualizarlos y evitarlos. Pero ambos casos se convierten en un peligro para las personas que circulan ya que el movimiento del animal asustado es impredecible. Se ha comprobado que los animales cuando le da la luz de los coches en los ojos se quedan completamente quietos, por lo que una posible solución podría venir por ahí, para ello hemos descubierto un hito experimental que podríamos usar en todo nuestro tramo. Este hito consta de una parte trasera inclinada 30º que reflejaría la luz de los coches hacia la cuneta, con ello conseguiríamos que si hay algún animal en la cuneta cuando un coche se acercara el lugar de cruzar la carretera se quedaría quieto en la cuneta. Este hito se ha probado en otras carreteras y ha dado buenos resultados. El hito en cuestión se muestra en la imagen Imagen 6-26 y estarían colocados cada 25 m a lo largo de los 17 km del tramo

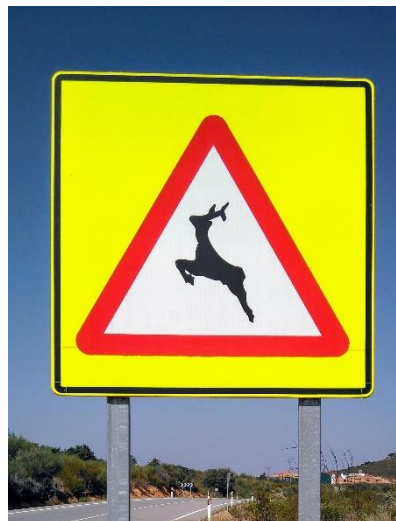
Imagen 6-27. Señal P-24 reflexiva

Ante este problema hemos barajado varias soluciones entre ellas colocar un vallado a lo largo del tramo, pero finalmente se ha descartado esta solución debido a que lo único que conseguiríamos con eso es trasladar el punto por donde los animales cruzan unos metros antes o después de la valla, por lo que al final hemos decidido optar por llamar la atención de los conductores y que se percaten que están atravesando un tramo que realmente es peligroso. El problema de la señal común p-24 es que los conductores la obvian cuando la ven, lo que queremos tratar de hacer es colocar una señal que cuando los conductores la vean les llamen la atención y se fijen en ella. Esto lo conseguiremos utilizando la señal común p-24 sobre un fondo amarillo reflectante y si fuera necesario colocaríamos una señal luminosa sobre la señal para llamar aún más la atención de los conductores que circulen por la carretera (Imagen 6-27). De este modo los conductores cuando atraviesen los PNAA tendrán en cuenta que están circulando por un tramo distinto al resto de la carretera y que tienen que extremar las precauciones. Puesto que lo que queremos es llamar la atención se colocarán señales un poco más grandes de lo que la norma exige para este tipo de carreteras, las señales serán de 900x900mm. Debido a que los PNAA del pk 6+800 y 8+000 están muy próximos se colocaran solo una señal para ambos por lo que la ubicación de las señales sería la siguiente: en los pk 6+800 y 13+800 para el sentido ascendente y en los pk 8+600 y 14+000 para el sentido descendente. Se puede ver la ubicación de las señales en los planos 3.3.1 y 3.3.2.
