LA EVOLUCIÓN Y CAMBIO DEL ALZADO DE UNA VÍA PRINCIPAL DURANTE EL ÚLTIMO SIGLO. APLICACIÓN A UN TRAMO DE LA CALLE DEL CARMEN DE CARTAGENA

EVOLUTION AND DEVELOPMENT OF THE ELEVATION OF A MAIN STREET OVER THE LAST CENTURY. APPLICATION TO A SECTION OF CARMEN STREET IN CARTAGENA

Josefina García León, Josefa Ros Torres, Gemma Vázquez Arenas, Francisco de Paula Montes Tubío

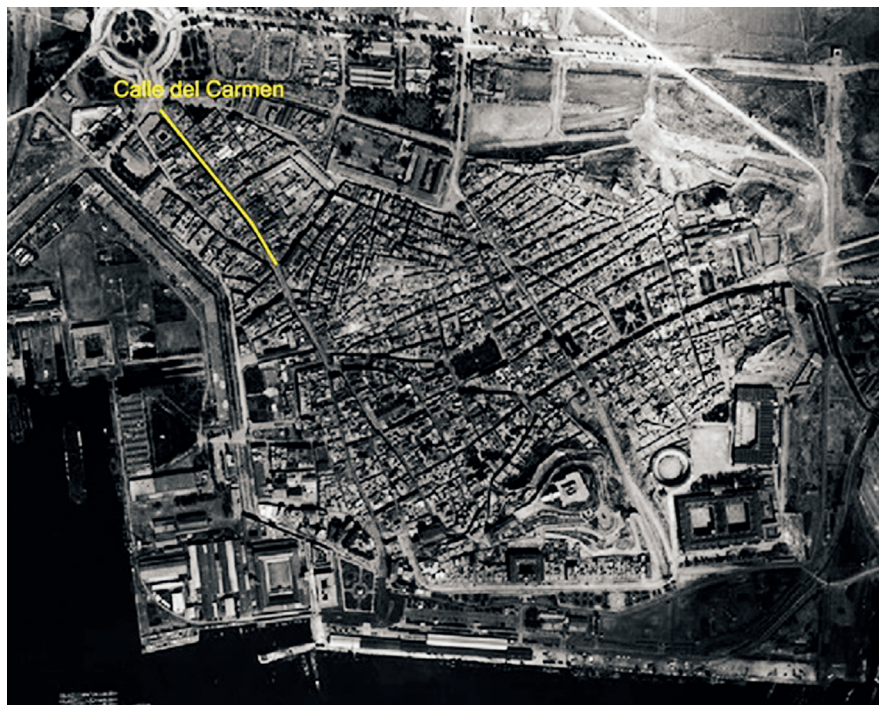
1

1. Imagen a partir del vuelo de Ruiz de Alda de la Ciudad de Cartagena en 1930, en la que se encuentra marcado el recorrido total de la calle del Carmen
 2. Plano parcial de Julián Sáez, 1912, en el que se muestran los tramos de la calle del Carmen

1. Image taken during Ruiz de Alda flight over the City of Cartagena in 1930, in which the total length of Carmen Street has been marked
 2. Partial plan by Julián Sáez (1912) showing the Carmen Street sections

La calle del Carmen de Cartagena, con una orientación norte-sur, se encuentra ubicada en el casco histórico de la ciudad, entre las Puertas de Murcia y la Plaza de España (Fig. 1). Con unos 300 metros de longitud y 10 de anchura media, presentando un ligero cambio de dirección en los primeros metros de la calle y pasando a ser constante, sin quiebros en el resto de su recorrido.

Carmen Street in Cartagena, with a north-south orientation, is located in the historic city centre, between Puertas de Murcia (Murcia Gates) and Plaza (square) de España (Fig. 1). It is approximately 300 metres long and 10 metres wide, on average; there is a slight change in direction at the beginning of the street, which runs then straight, without any curves in the rest of its length.

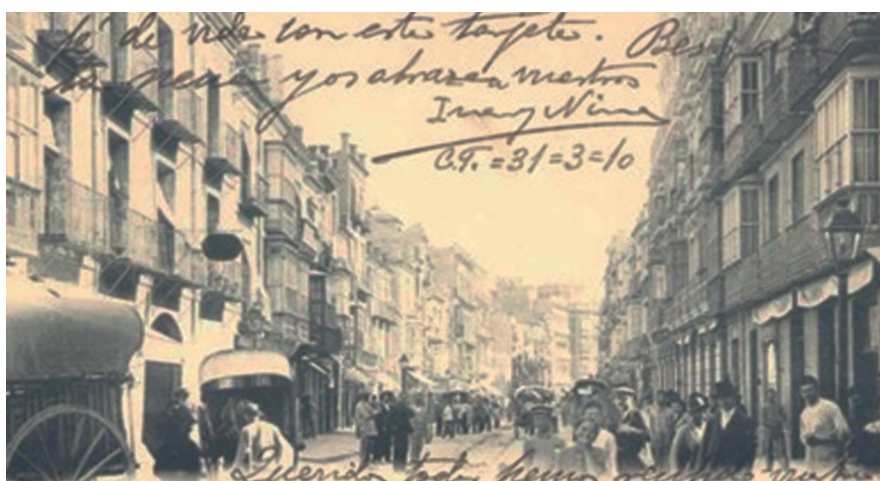
5

5. En la derecha de la fotografía se presenta el alzado objeto de estudio a principios del siglo XX. Fuente: Proyecto Carmesí

5. The right side of the picture shows the studied elevation as it was in the early 20th century. Source: Carmesí Project

de la fachada en planta, proporcionalmente con los planos obtener las alturas y los detalles y descripción gráfica de las fachadas a través de las fotografías (Fig. 5).

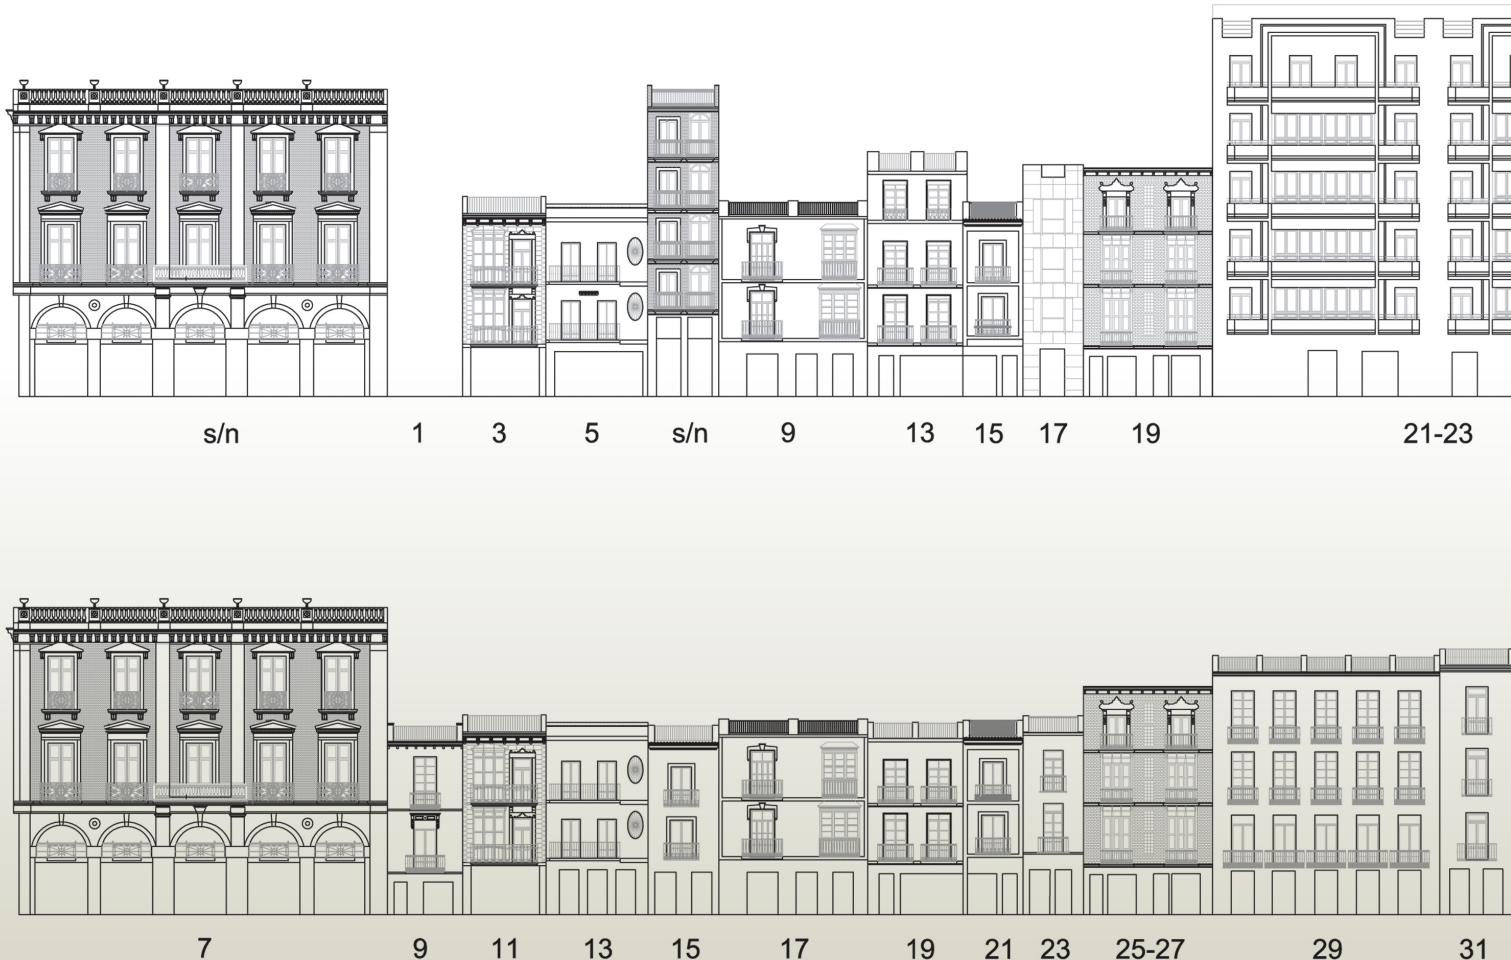
10. Alzado general del tramo 1 de la calle del Carmen de Cartagena en la actualidad (derecha) y a principios del siglo xx (izquierda)

10. General elevation of section 1 of Carmen Street in Cartagena, at present time (right) and at the beginning of the 20th century (left)

Figure 10 is the result of the carrying out of the graphic composition of all general elevations—current and previous—of section 1 of the street. This figure shows the differences between both representations, and variations are clearly remarkable between the buildings of the eclectic and modernist age and those subsequently constructed, not only in terms of height, but also as regards the types of materials, modulation of ground floors or design, which was conditioned by the various urban development and architectural styles that prevailed over a century. As evidenced by both previous figures, the profile of the street has varied, both in terms of height and in terms of morphology, although it has kept its façade lines and its urban development use.

Realizada la composición gráfica de todos los alzados generales actual y anterior del tramo 1 de la calle, se obtiene la figura 10. En ella pueden apreciarse las diferencias entre ambas representaciones, destacando claramente las variaciones entre los edificios de la época ecléctica y modernista y los realizados a posteriori, no solo en altura, sino también en tipos de materiales, modulación de las plantas o diseño, estando condicionado, por los diferentes estilos urbanísticos y arquitectónicos que se imponen a lo largo de un siglo de recorrido temporal.

Como queda patente en las dos figuras anteriores, el perfil de la calle ha cambiado, tanto en altura como en morfología, aunque ha seguido manteniendo tanto las líneas de fachadas como su uso urbanístico.
