I Campaña de Conservación y Restauración en el yacimiento arqueológico de La Calerilla de Hortunas, Requena (Valencia)

1st Campaign of Conservation and Restoration at the archaeological site 'La Calerilla de Hortunas' in Requena (Valencia)

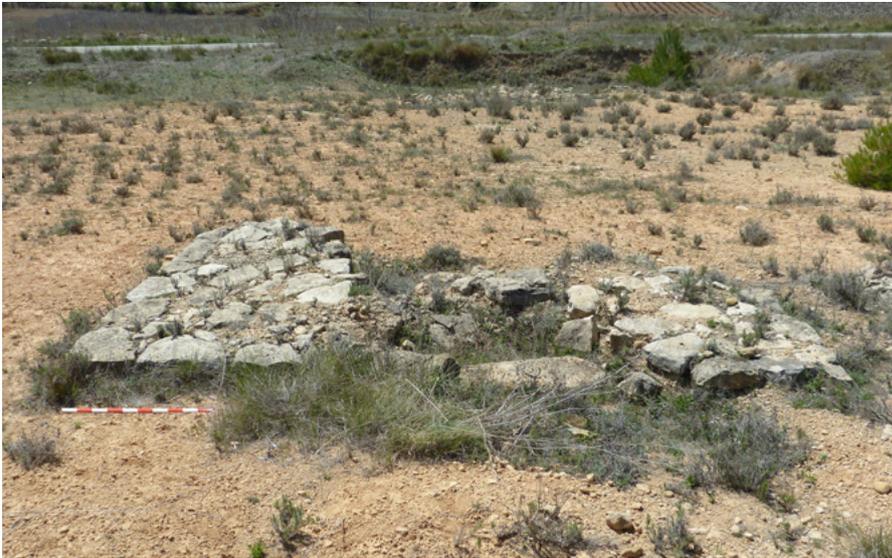
La Calerilla se encuentra expuesta al aire libre y los principales agentes de deterioro que inciden sobre el enclave son fundamentalmente, de carácter extrínseco: factores medioambientales (alta amplitud térmica, lluvia, viento, hielo); factores biológicos (flora y fauna); y factores antrópicos (trabajos agrícolas, expolio y restos orgánicos e inorgánicos de actividad humana). En este caso, el objeto de esta I Campaña de intervención, la plataforma monumental, se presentaba incompleta mostrando aproximadamente un 30% de su totalidad (figs. 1 y 2).

Fig. 1. Estado inicial de la base monumental del yacimiento arqueológico de La Calerilla de Hortunas (Requena).

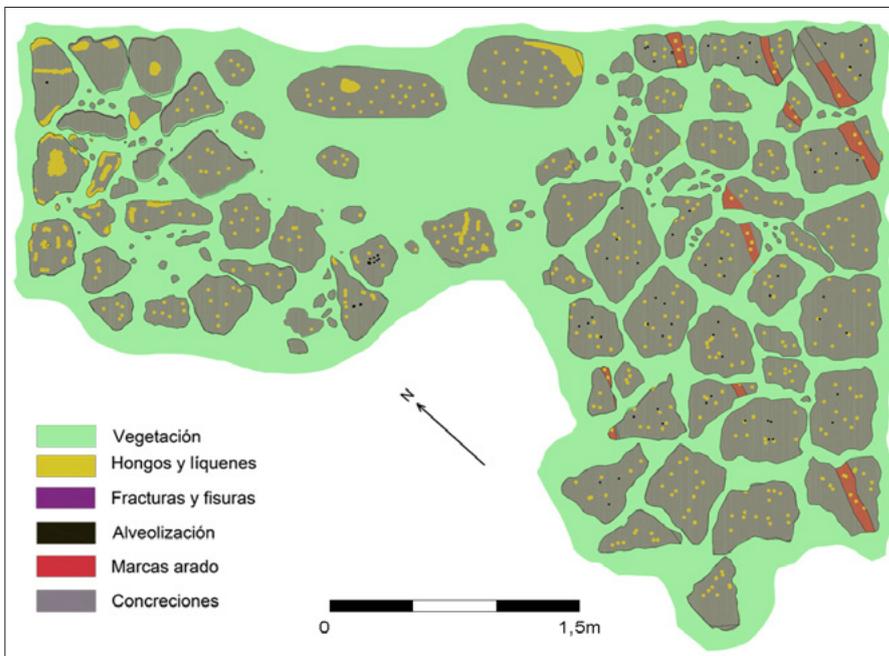
Fig. 2. Mapa de daños.

A través del mapa de daños (fig. 2) se puede apreciar en mayor medida la falta de más de la mitad de los materiales componentes de la plataforma monumental. Como se puede apreciar, la base se presentaba fracturada e incompleta debido a los agentes de carácter antrópico.

En segundo lugar, la presencia de los agentes biológicos originaba a través del enraizamiento de plantas superiores: derrumbes, descohesión, movimientos, fisuras y fracturas. Los agentes de esta naturaleza además favorecían la presencia y proliferación de invertebrados, y también de mamíferos. Estos a su vez, provocaban el deterioro de los materiales inorgánicos -morteros-, debido a las galerías que iban cavando (en el caso de los invertebrados), y desmoronamientos y movimientos de los materiales, (en el caso de los mamíferos). Paralelamente, también se daba el proliferamiento de colonias biológicas y microorganismos que emiten sustancias ácidas, originando la disgregación de materiales tan porosos como son los mampuestos (Portero et al., 2004: 845-852).

En tercer lugar se aprecian los daños procedentes de los agentes medioambientales, junto con la presencia de sales que cristalizan en el interior de los paramentos (Fernández, 2003: 303). Esto hacía que aumentaran y disminuyeran de volumen como resultado de los movimientos de contracción y de dilatación. Los cambios en su textura y excoiraciones, así como la erosión mecánica y alveolización sobre los elementos pétreos, se traducen en la pérdida y el debilitamiento general de la estructura.

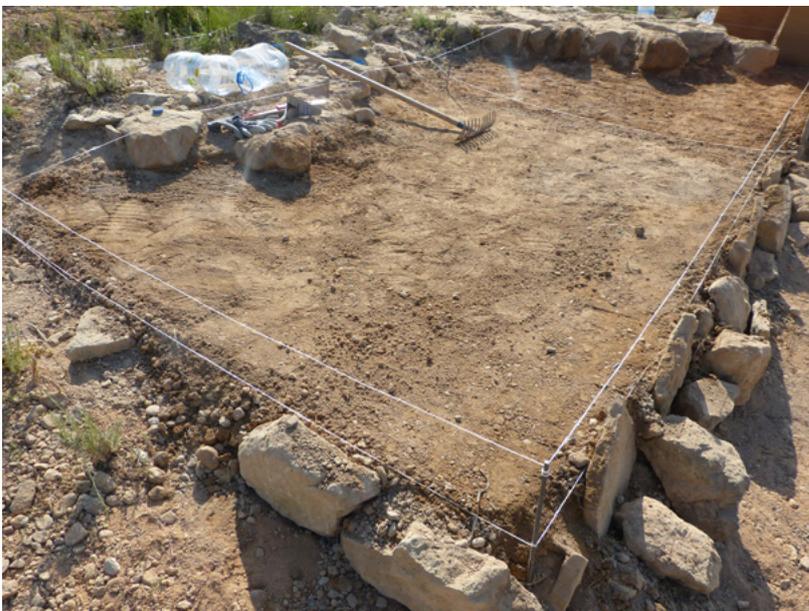
Antes de comenzar con la reconstrucción formal, fue necesario rellenar las lagunas que quedaban por debajo del nivel de tierra, con el fin de dejar el terreno nivelado y uniforme. Este relleno se realizó con tierra del terreno cribada que fue colocándose cuidadosamente por capas alternas regadas con agua y comprimidas con un pisón. El nivel de tierra se llevó hasta el nivel original de arranque de la mampostería (fig. 3).

Fig. 3. Encofrado de la sección A de la plataforma y nivelación mediante mezcla de arena y cal hidráulica compactada.

Para este nivelado se descartó el empleo de tierra del terreno únicamente. Los medios manuales de que disponíamos para comprimirla, no nos aseguraban su compactación y estabilidad necesaria para soportar todo el peso de la posterior reconstrucción; por lo que se decidió añadir una parte de cementante que reforzara esta tierra. Se empleó cal hidráulica NHL 3.5 de la empresa Cales Pascual S. L., mezclada en seco con tierra del terreno cribada en proporción 1:4 (ver fig. 3).

El procedimiento para realizar este nivelado consistió, en primer lugar, en medir y señalar por medio de piquetas y cordel (con ayuda de un nivel y plomada) la altura hasta la que este relleno debía llegar. Seguidamente se realizó un encofrado de la parte delantera de la plataforma para evitar el desplome del material. Una vez preparado se fue incorporando por capas la mezcla de cal y árido en seco sobre la superficie, cada una de las cuales se regaba abundantemente con agua, y se compactaba con el pisón. Con esta segunda capa de relleno se pudo llegar al nivel original de arranque de la mampostería, lo que nos permitió continuar con la siguiente fase.

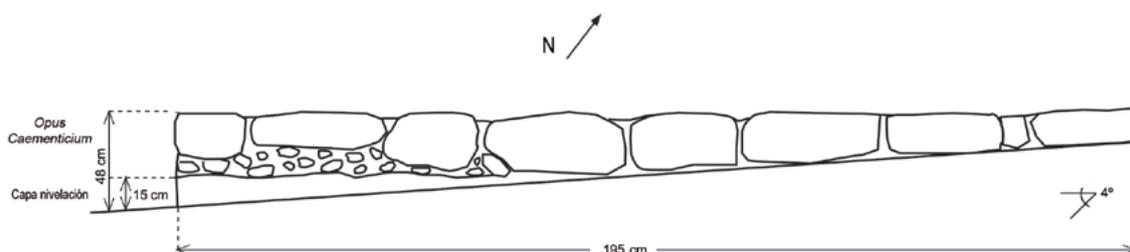
Por otro lado, debido a que la base monumental se localizaba sobre una pendiente de 4° de inclinación (fig. 4), cuyo desnivel era más pronunciado en el lado Suroeste o Sector A, fue necesario elevar su nivel para poder salvar la pendiente del terreno. Gracias a esta acción, la reconstrucción de la plataforma pudo partir sobre plano y quedar equilibrada en superficie.

Fig. 4. Planimetría de la Sección A de la plataforma monumental, donde se puede apreciar el desnivel del terreno y la capa de nivelación.

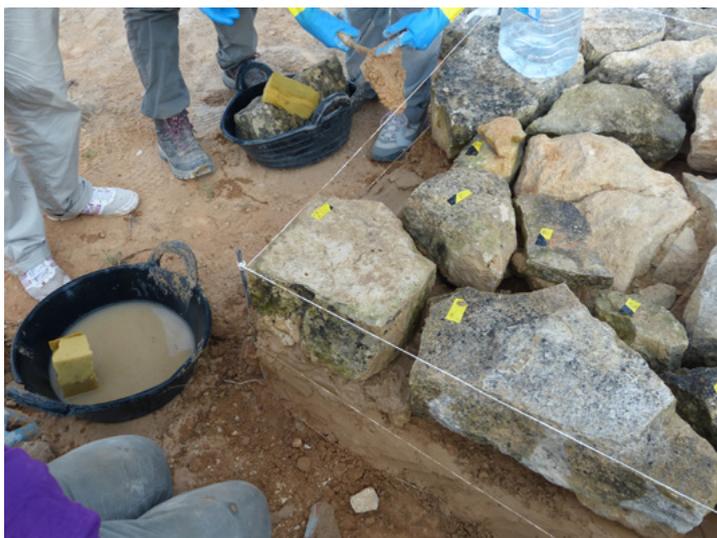
Fig. 5. Proceso de reconstrucción de la plataforma monumental.

Con todo el material preparado para trabajar, se comenzó con la colocación de las piedras o mampuestos en la disposición seleccionada. El trabajo se organizó en dos grupos de tres personas, dos alumnos y un supervisor. Los alumnos se encontraban en el interior de la laguna encargándose de colocar los elementos. La tercera persona iba suministrando continuamente piedras, mortero y el agua necesaria, así como verificando que no quedaran espacios sin rellenar, y que la piedra estuviera firme y nivelada en la altura correcta. Una última persona, se encargó de ir preparando el mortero, cribando más tierra y recogiendo más cantos rodados.

Los pasos a seguir para la colocación de las piedras consistieron: en primer lugar, en presentar la piedra seleccionada en el espacio, y buscar otras más pequeñas para situarla en la posición y altura correcta. Una vez claro, se humectaban bien tanto el terreno como las piedras a colocar; a continuación se aplicaba el mortero en el suelo y en las piedras contiguas; y finalmente se insertaba el mampuesto rellenando los espacios con mortero y cantos de diversos tamaños. De esta forma, se aseguraba que el mortero estuviera bien provisto de piedras para darle mayor fuerza y resistencia (fig. 5). Siguiendo este ejercicio se completaron ambas lagunas hasta la reintegración volumétrica total de la plataforma.

Una vez completada la totalidad de la reintegración y recuperadas las dimensiones originales de la plataforma, se procedió a la colocación de las piezas testigo para la distinción visual de la reintegración. Generalmente, los testigos empleados en restos estructurales arqueológicos consisten en piezas de pequeño formato de material inorgánico diverso (como piedras pequeñas o fragmentos de pizarra, cerámica o similar), que se colocan de forma continua o discontinua sobre la zona externa de la construcción. Cumple el papel de línea divisoria entre la parte original y la reconstruida para que el visitante pueda discernirlas y no caer en malinterpretaciones ni falsos históricos.

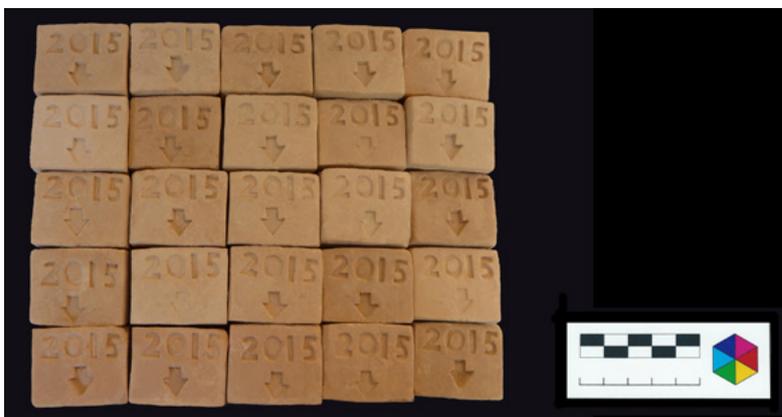
Los testigos se realizaron sobre cemento blanco exento de sales y arena del terreno cribada, en proporción 1:2, con un tamaño de 3,5 x 3 x 2 cm. Para introducir el año y las flechas, se realizaron diversas pruebas, entre ellas de estampación o grabado sobre el mortero fresco; aunque no resultaron del todo satisfactorias. Finalmente se optó por realizar un molde sobre prototipos de plastilina, donde la estampación con un sello de goma, si resultaba adecuado (fig. 6).

Fig. 6. Resultado de los testigos definitivos tras su positivado en mortero de cemento.

El molde se realizó con un elastómero silicónico (RTV-901) con su correspondiente catalizador, del que se obtuvieron 20 negativos. Estos negativos se positivaron después con el mortero de cemento tantas veces como hizo falta, obteniéndose correctamente los testigos finales.

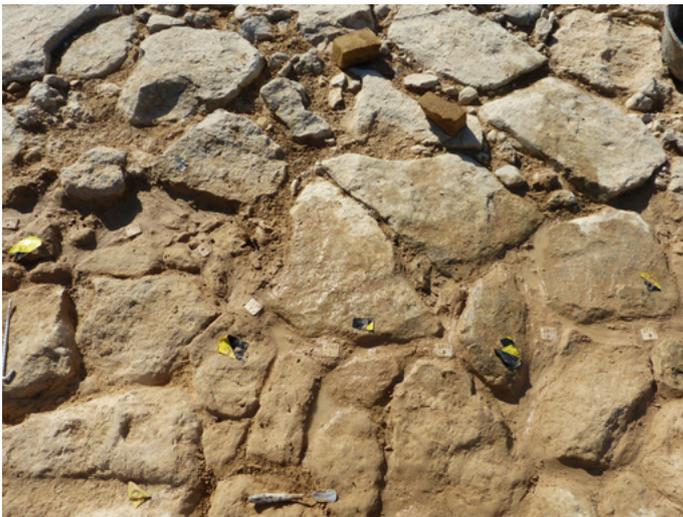
interferir en la imagen general de la base y su contextualización y, al mismo tiempo, evitar falsos históricos (fig. 7). Los testigos se fijaron mediante el mismo mortero de rejunte, previa humectación de éstos y de los materiales de la superficie.

Fig. 7. Colocación de los testigos como línea divisoria entre la parte intervenida y la original.

La colocación de éstos fue sencilla ya que sólo consistió en situarlos en las juntas entre las piedras originales y las repuestas, colocando las flechas hacia la parte añadida. Estos fueron colocados de forma discontinua cada 30 cm a lo largo de las líneas divisorias entre añadidos y originales, con el fin de no

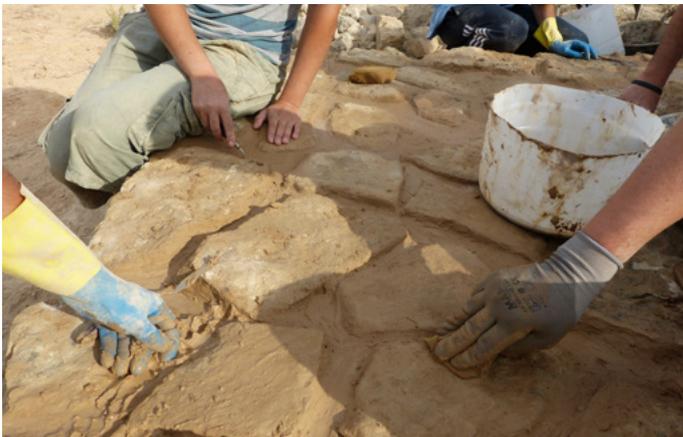
Fig. 8. Rejuntado de los mampuestos en superficie.

Paralelamente a la colocación de los testigos, se fue realizando por la superficie el rejuntado de los mampuestos de la reconstrucción, para dejar un nivel más homogéneo. De este modo se evitarían posibles huecos o espacios demasiado profundos, en los que se podría acumular con facilidad tierra, restos orgánicos, así como el agua de lluvia, filtrándose hacia el interior y facilitando nuevas patologías. Por esta razón, por las altas temperaturas y la incidencia de los rayos solares sobre la base monumental, se hizo especial hincapié en esta acción. El nivelado se realizó con el mismo mortero empleado en la recolocación de los mampuestos, añadiéndole únicamente gravilla. Previamente se humectó bien todo el área mediante esponjas y se fue aplicando con ayuda de espátula, presionando para asegurar su adherencia. Una vez el mortero había fraguado parcialmente se apretaban las llagas mediante un espatulado con el fin de evitar la aparición de grietas (fig. 8). Conforme iba secando, se iba pasando un cepillo para dejar la superficie rugosa y uniforme. Este rejunte también se aplicó al perímetro del Sector A de la plataforma con el fin de reforzarlo y protegerlo sobre todo de la erosión del viento. Se trató de igual manera, aplicándolo con espátula y cepillándolo después para unificar el acabado.

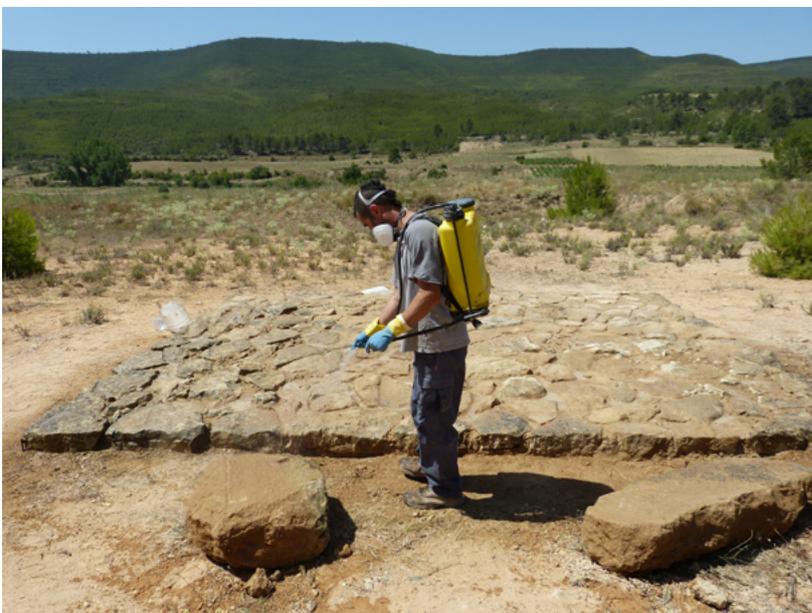
Fig. 9. Aplicación de producto herbicida preventivo.

Una vez consolidada la reintegración, y dado que la intervención en el yacimiento se dio por finalizada, se procedió a la aplicación de un producto herbicida como medida preventiva, para mitigar el crecimiento de vegetación alrededor y sobre la plataforma (fig. 9). El producto seleccionado, Agrocer 40, fue adquirido en una casa comercial de productos fitosanitarios, siendo de entre todos el que menor índice de toxicidad presentaba. Su ingrediente activo es sal sódica del ácido 2-metil-4-cloro-fenoxiacético (MCPA) concentrado al 40%. Este producto fue diluido al 10% en agua y se aplicó mediante mochila atomizadora.

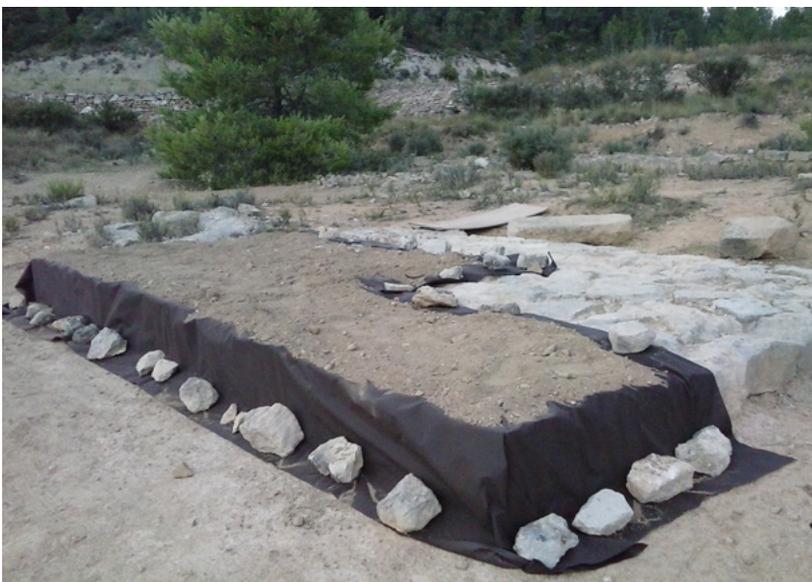
Fig. 10. Durante la fase de protección final de la plataforma mediante geotextil y una capa de tierra.

Para asegurar la protección de la plataforma durante los meses de invierno, se decidió además cubrirla en superficie mediante una capa de geotextil, material inerte y transpirable, muy empleado en trabajos de arqueología, y éste a su vez cubrirlo con capas de tierra cribada para sostenerlo (fig. 10). Con esta protección lo que se pretende es que los efectos de los agentes de deterioro, especialmente la lluvia, el sol y el viento, así como la acción del hielo-deshielo en los fríos meses del invierno, se vean mitigados, evitando las graves alteraciones que podría sufrir la plataforma de estar expuesta a la intemperie. Además de los agentes medioambientales, también se consigue proteger de los antrópicos, ya que estando la plataforma descubierta puede llamar la atención desde la carretera cercana. De esta forma pasa desapercibida, camuflándose con el entorno.
