# Imagen y construcción: La restauración de monumentos en el programa de reconstrucción posbélica en Italia

Emanuela Sorbo

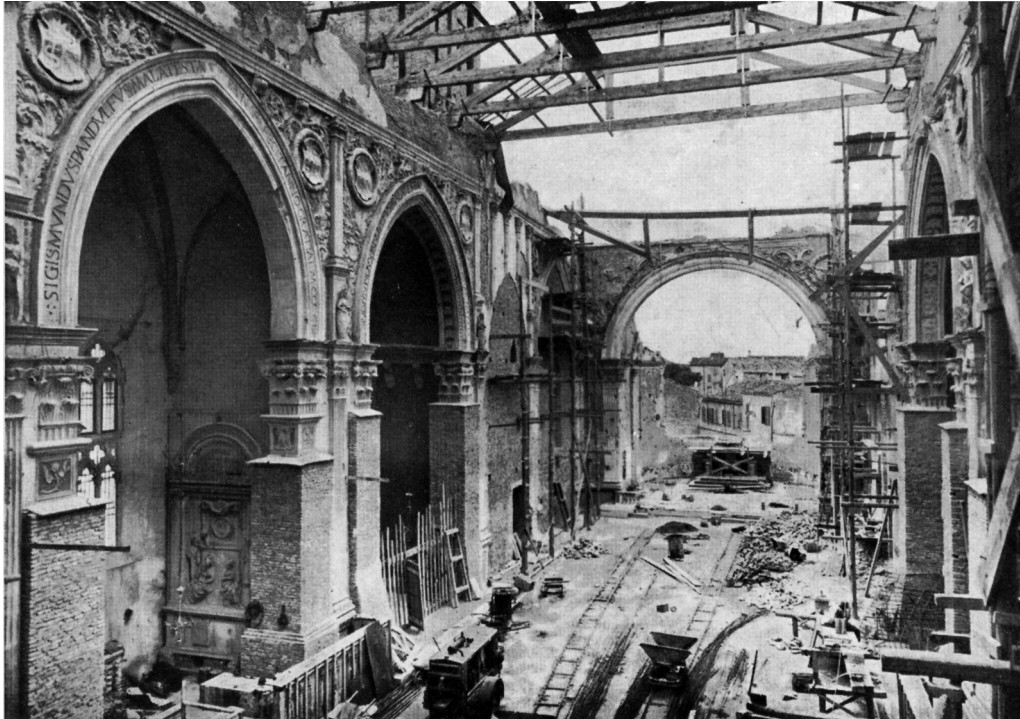
1. Templo Malatestiano de Rimini. Los bombardeos causaron la caída de de la zona del presbiterio, el ábside y las cubiertas, además de varias lesiones en la fábrica de Alberti, en las esculturas, en la decoración y en los frescos

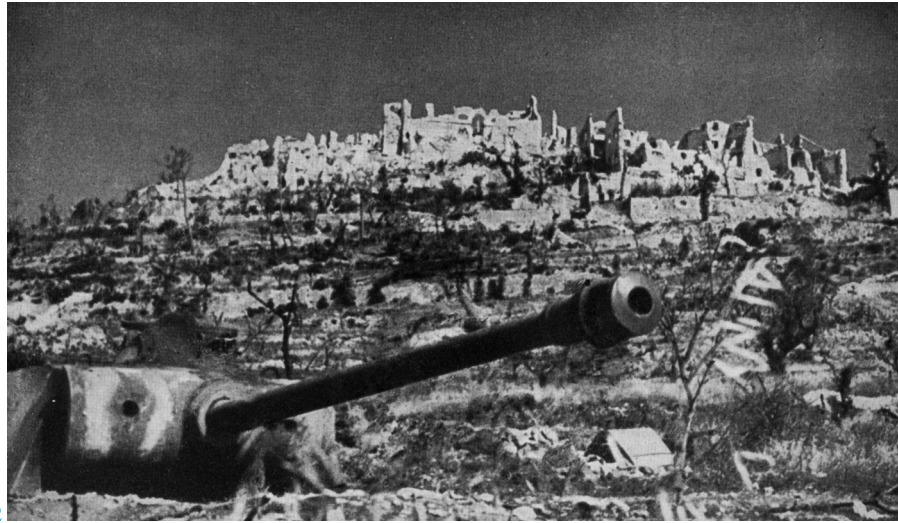
2

2. La abadía de Montecassino después de los bombardeos

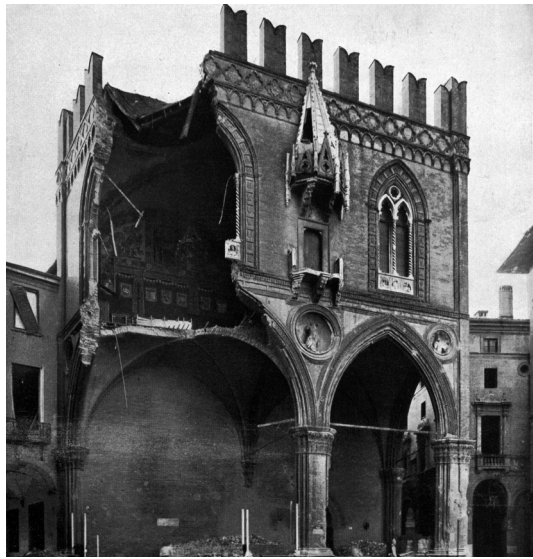
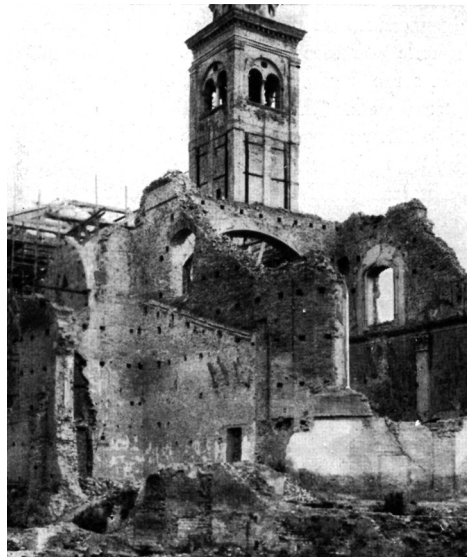
3, 4 y 5. Palazzo della Mercanzia, Bolonia. En septiembre de 1943 explota una mina abandonada que causa el derrumbe de la parte izquierda de la loggia del Palazzo della Mercanzia. La reconstrucción de la parte faltante comenzó el mismo año y estuvo a cargo de la Oficina Técnica de Patrimonio de Bolonia (el arquitecto Alfredo Barbacci y el profesor Arrigo Stanzani) y la Protezione Civile (el ingeniero jefe Giacomo Castiglioni y el ingeniero Humberto Pazzi)

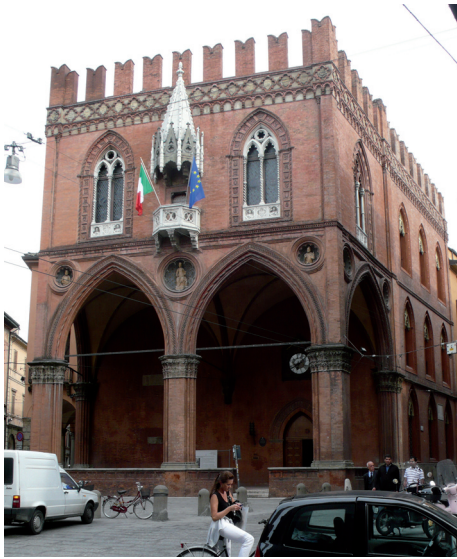
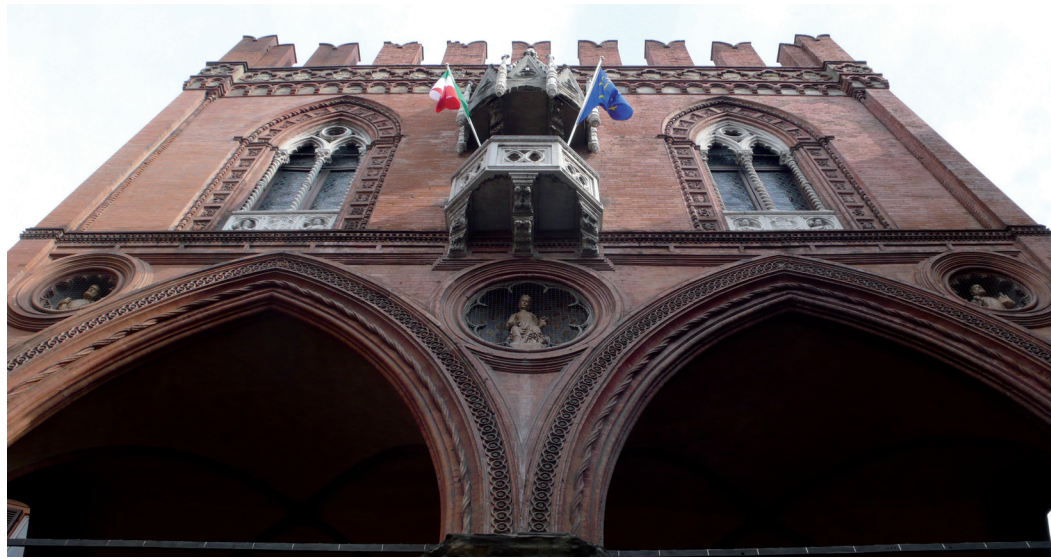
6 y 7. Palazzo della Mercanzia, Bologna. Estado actual  
 8. Palazzo della Mercanzia, Bologna. Detalle del zócalo  
 9. Palazzo della Mercanzia, Bologna. Detalle del capitel  
 10. Palazzo della Mercanzia, Bologna. Detalle de la placa que rememora la reconstrucción

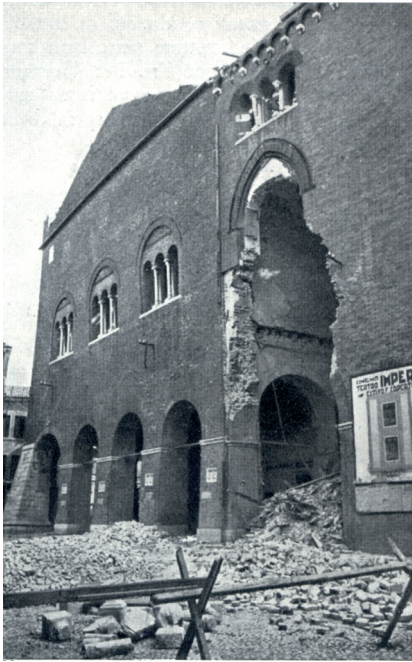
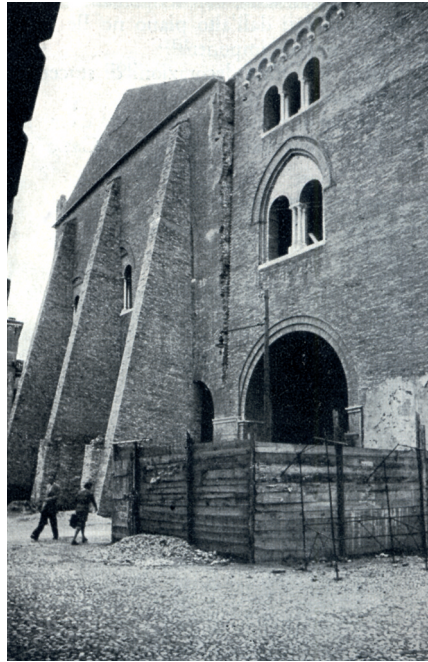
11 y 12. El Palazzo dei Trecento de Treviso después de los bombardeos y con las obras de apuntalamiento de los muros inclinados

Entre otros, un ejemplo del modo de entender el auxilio de la técnica en el periodo de la reconstrucción es el Palacio dei Trecento en Treviso, bombardeado el 7 de abril de 1944. La reconstrucción, incluida la fase preliminar de recogida de escombros y apuntalamiento, comenzó acto seguido, en el mismo abril, proyectada por el mismo Forlati. La destrucción de las cubiertas y la rotación de los muros septentrional y oriental llevaron a Forlati a crear una serie de recursos técnicos como el enderezamiento de los muros desplomados, experimentados entonces recientemente en la Iglesia de los Ermitaños de Padova. Los restos remanentes de las fachadas septentrional y oriental presentaban unos desplomes de 110 y 87 cm respectivamente. Las autoridades civiles italianas y las militares alemanas exigieron su inmediata demolición con minas, pero la propuesta de intervención de Forlati les convenció de lo contrario. El enderezamiento de estos muros remanentes, uno de los cuales con una altura de 12 m y un peso de 574 toneladas, tuvo lugar a partir de junio de 1951. Los muros desplomados se entablillaron a ambas partes con tablonnes y vigas conectadas por grapas metálicas pasantes y todo se ancló con ayuda de tirantes. Al pie del muro se colocó un eje de rotación horizontal con dos labios de cemento de alta compresión en los cuales se fueron introduciendo cuñas de madera dura. Casi dos horas de maniobra fueron necesarias para girar por una parte las tuercas de los tirantes y por otra introducir las cuñas en el eje de rotación, para que el muro volviera a su posición vertical y se sellara el eje con inyecciones de cemento en la fábrica. La relación entre la identidad constructiva ligada a los materiales y a las técnicas empleadas originariamente en el Palacio dei Trecento y el nuevo muro casi completamente inyectado de cemento constituye un punto fundamental de la operación basado en el apartado 9 de la Carta de Restauro que legitimaba el uso de medios “modernísimos” para obtener “auxilios preciosos<sup>15</sup>”. Pero en la actualidad cabe la cuestión de hasta qué punto la inyección y la repristinación de las fachadas respetaron su identidad como conjunto arquitectónico, su componente puramente material que se traduce en historia construida, esto es, el valor de testimonio, o si sólo se conservó una imagen exterior, un simulacro.

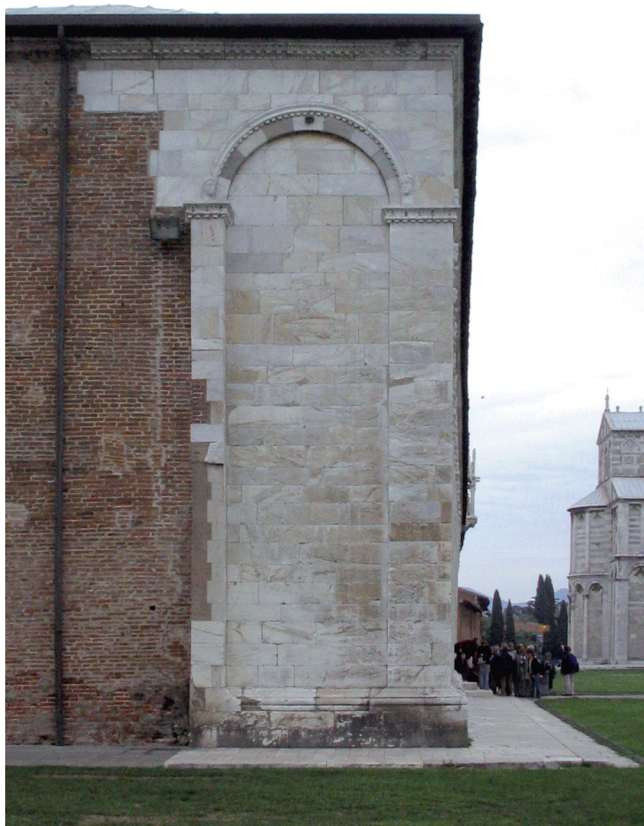
16

16. El Camposanto monumental de Pisa. Estado actual de las cubiertas  
 17. El Camposanto monumental de Pisa. Vista del lado sur después del incendio

El proyecto de la cubierta fue precedido por un trabajo de recuperación y levantamiento de los fragmentos con la reconstrucción gráfica de las secciones de las vigas principales, de la forma y del perfil de las ménsulas, del espesor y de las dimensiones de las láminas de plomo y de las grapas de hierro. La inclinación de las faldas y los encuentros fueron reconstruidos según un dibujo presente en la fábrica externa del Camposanto que ha venido sirviendo durante los siglos como modelo para los trabajos de sustitución de los elementos lígneos. De hecho, tras su construcción originaria de 1278, las vigas y viguetas se han venido sustituyendo, hasta el punto que las más antiguas en el momento del incendio databan de 1750.

Se decidió acometer un proyecto de reconstrucción y, si bien en muchos casos se emplearon vigas de hormigón armado pintadas a imitación de la madera (por ejemplo en el crucero del Hospital Mayor de Milán o en la iglesia de Santa Chiara de Nápoles), en este caso, por respeto a los materiales, a su comportamiento y a su recíproca colaboración estática, se optó por trabajar con madera de manera filológica aunque no historicista. Se encontró en Austria un proveedor de 500 m<sup>3</sup> de madera de abeto para las cerchas y roble para las ménsulas, pero hubo notables dificultades para encontrar el plomo. A pesar de la solución alternativa que proponía el aluminio empleado en la iglesia vecina de Santa Maria della Spina en Pisa por su carácter pragmático y económico, datos a tener en cuenta en periodo de guerra, se decidió usar el plomo a pesar de las dificultades de suministro porque “más allá de cualquier razón técnica, la singular visibilidad del manto tejido de plomo del Camposanto en su aspecto tradicional conservaría intacta la armonía estética del monumento y de la Plaza incluso en relación con las cubiertas adyacentes de la Catedral y del Baptisterio. El efecto metálico y las diversas exigencias técnicas del aluminio habrían llevado por el contrario a una ineludible alteración de gran impacto debida a la extensión de un plano rígido impermeable en contraste con un revestimiento maleable plúmbeo<sup>199</sup>”. Finalmente, la obra de la Catedral consiguió fundir 40 toneladas de plomo derretido durante el incendio para su reemplazo en las cubiertas. El proyecto de la cubierta se actualizó en cualquier caso a nivel técnico, reduciendo la sección resistente de los tirantes, también debido a las medidas reducidas de longitud y sección de la madera adquirida; se modificó el anclaje de las láminas de plomo por el espesor del plomo empleado que pasó de 3 a 2 mm. Se descartó el sistema de anclaje con soldadura autógena del plomo y laminilla de latón considerando

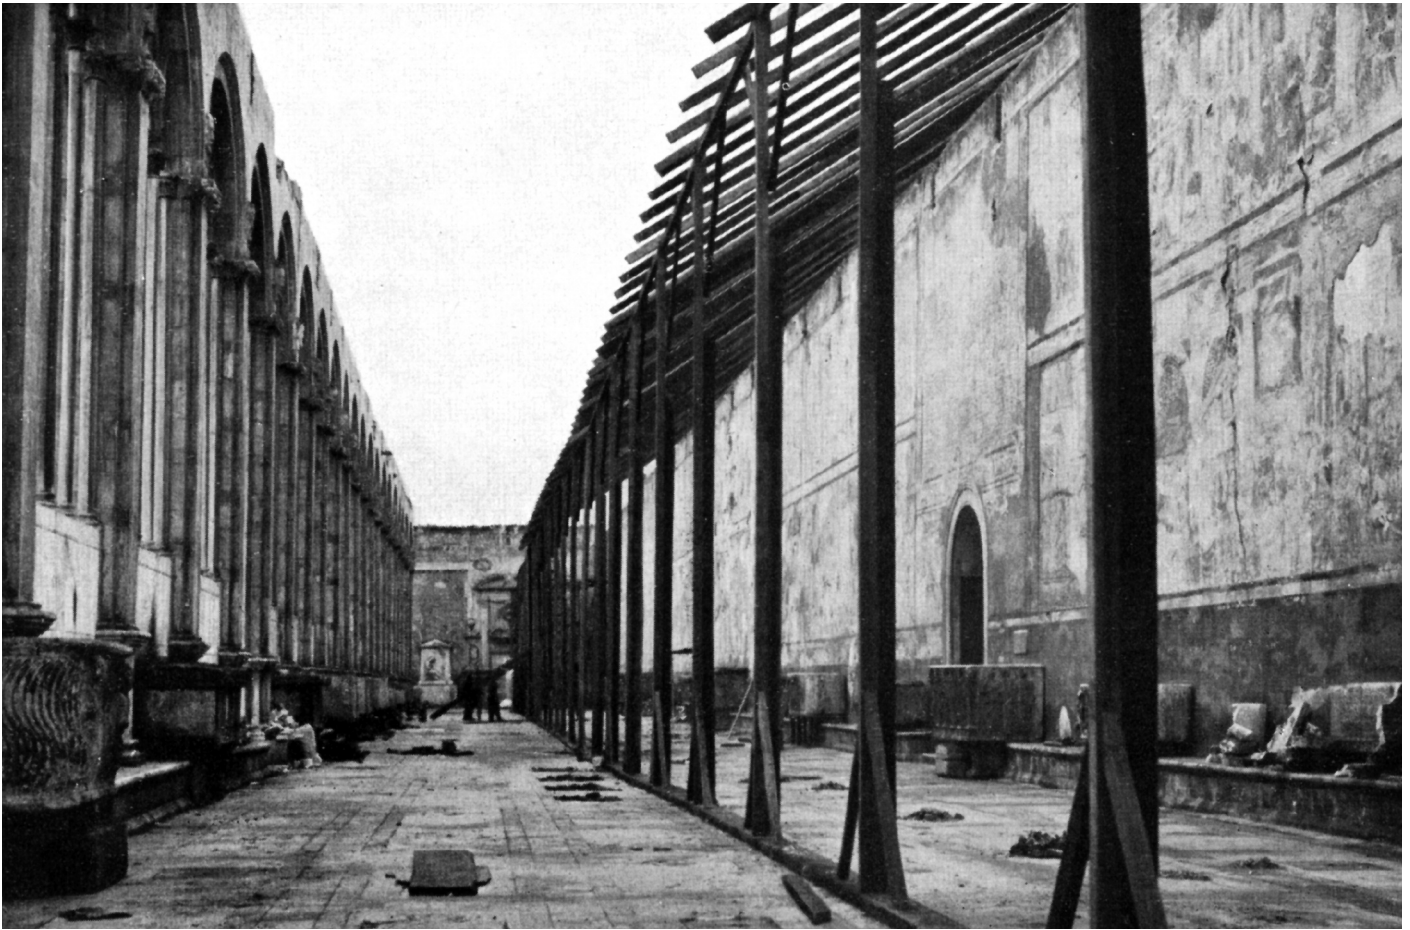
18. El Camposanto monumental de Pisa. Vista de la cubierta provisional de posguerra

Gian Carlo Nuti de la Oficina de Monumentos de Pisa fue responsable junto con Piero Sanpaolesi de los trabajos en el Camposanto Monumental de Pisa<sup>18</sup>, alcanzado por proyectiles de artillería el 27 de julio de 1944 que provocaron el incendio y la total destrucción de la cubierta. El incendio fundió el plomo del manto de cubierta provocando daños ingentes a las partes decorativas del Camposanto, tanto a los frescos (de los que se ocupó Sanpaolesi en colaboración con el ICR) como a los monumentos funerarios. Las altas temperaturas produjeron además desprendimientos y fisuras en los enlucidos y los mármoles que sufrieron un proceso de calcificación. La primera intervención fue planteada por el Administración Militar Aliada en septiembre de 1944 que, en colaboración con la sección de técnicos italianos y los oficiales de la Catedral de Pisa, montaron una cubierta provisional de tablonnes impermeabilizados con telas asfálticas.

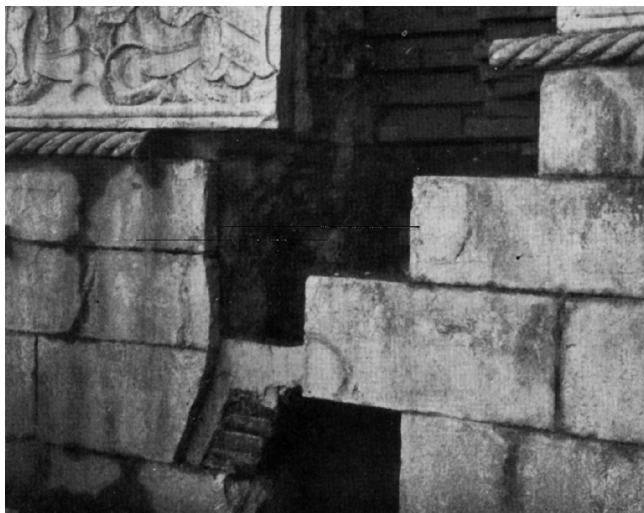
19 y 20. El Templo Malatestiano de Rimini. Caída de la clave de una de las arcadas laterales y detalle del desnivel del estilóbato durante los trabajos de remontaje de la fachada

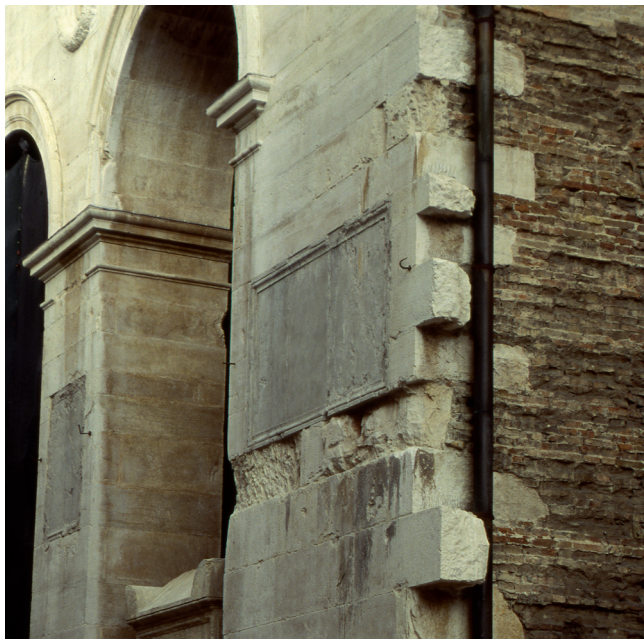
21

21. El Templo Malatestiano de Rimini. Detalle del encuentro entre el paramento de piedra recompuesto, el muro original y el muro reconstruido

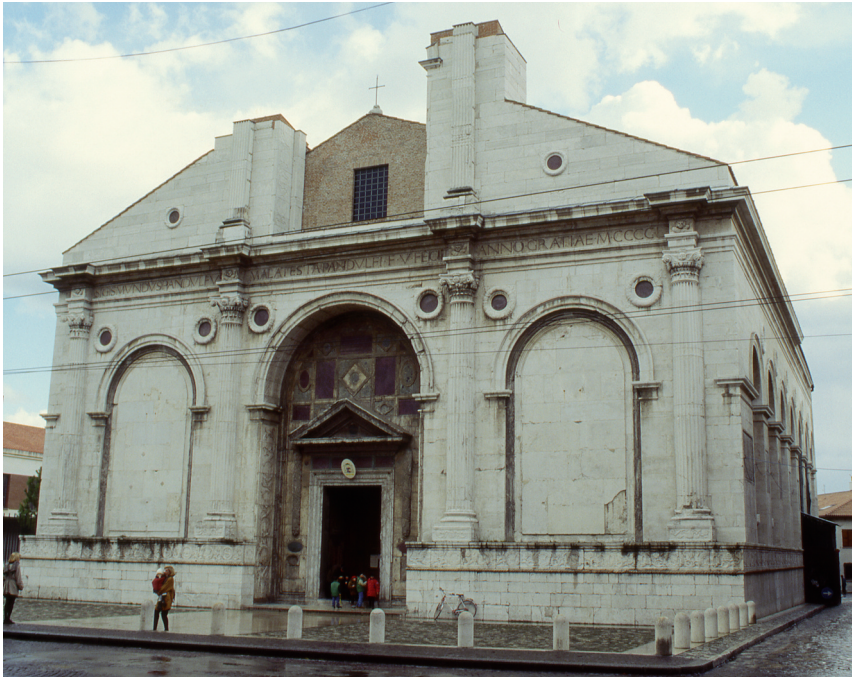
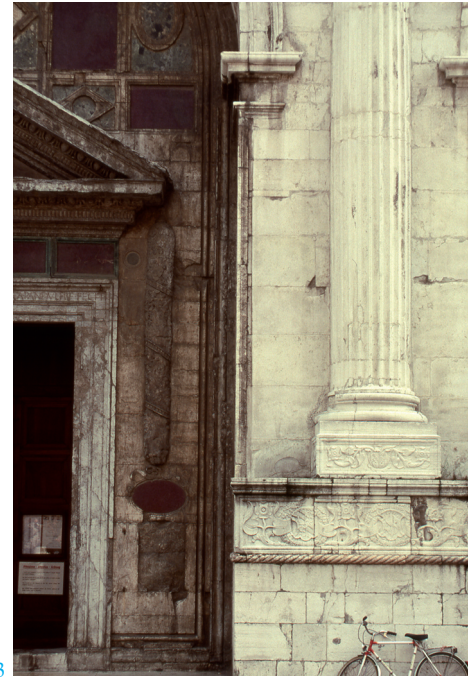
22 y 23. El Templo Malatestiano de Rimini. Vista del alzado principal y detalle del acceso al Templo

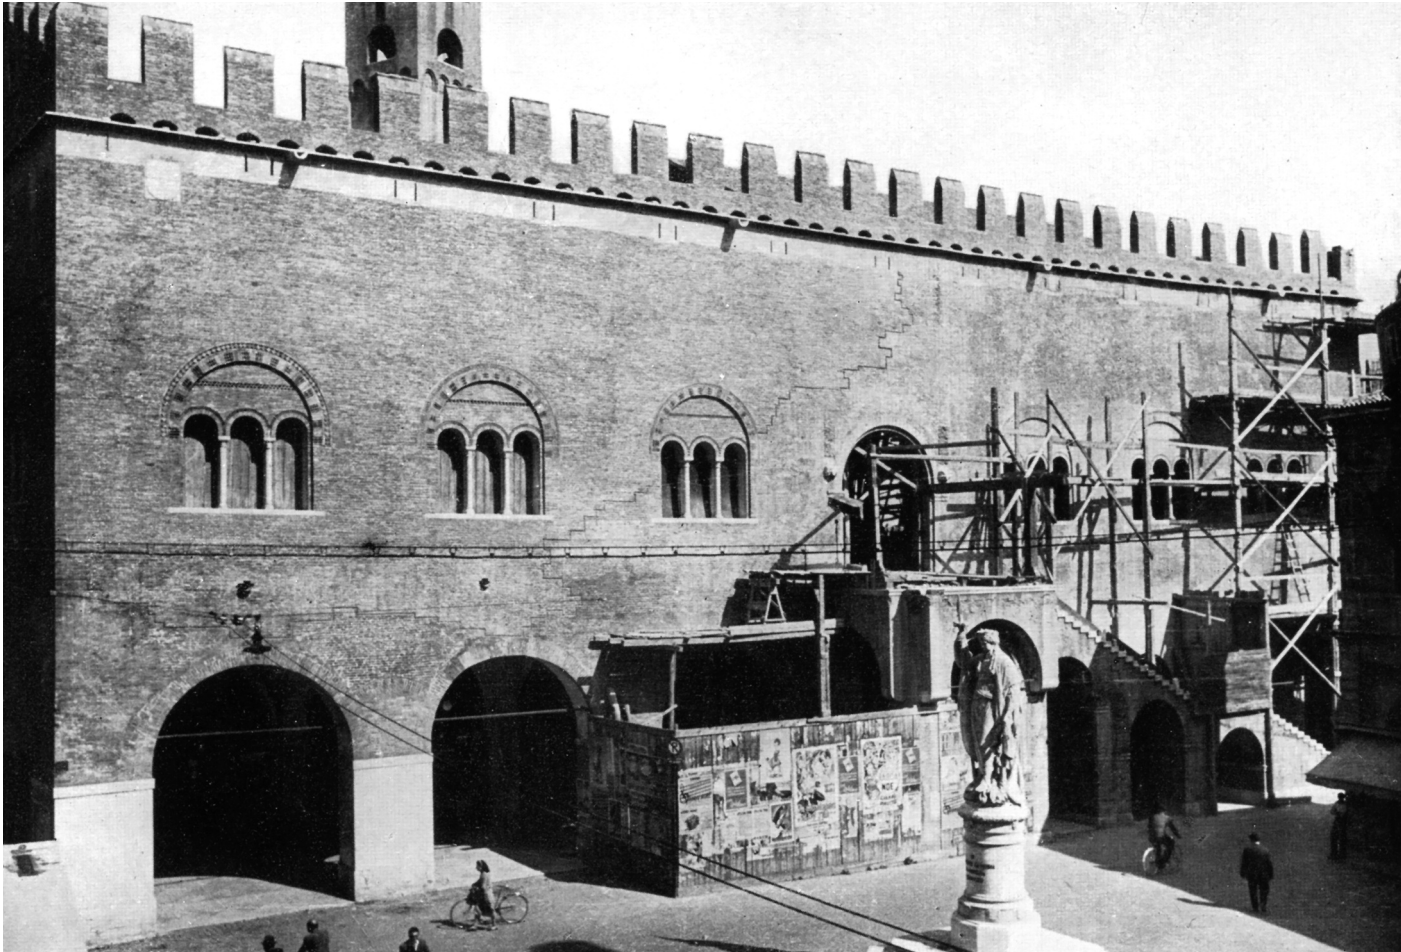
24. El Palazzo dei Trecento, Treviso. Vista exterior actual donde se observa el surco que indica el límite de la zona de derrumbe

Otra intervención llevada a cabo en el Palacio, práctica común en muchos otros casos, fue la recomposición de las fábricas dañadas con el reemplazo de ladrillos recuperados de los escombros y el señalamiento por medio de una incisión de las crestas de las fábricas remanentes y las reconstruidas sobre las mismas. La “distinguibilidad de las partes” recogida en el punto 8 de la Carta<sup>16</sup> se tradujo en estos ejemplos sólo en el plano de la fachada, pero se negó al espesor de la fábrica donde se empleó el cemento de manera indiferente y en grandes cantidades. Estas reflexiones también estuvieron presentes en la mente de los intelectuales de la época porque ya Gian Carlo Nuti en 1955, citando a Focillon, meditaba sobre el sentido de las intervenciones de consolidación que desnaturalizaban las características estáticas: “el organismo estático de la fábrica construida determina... el significado de la misma concepción formal de la obra y permite sentir integralmente el espacio total de la arquitectura<sup>17</sup>”.
