## Los trabajos verticales en la elaboración de estudios previos de edificios históricos en los Estados Unidos

Kent Diebolt y James V. Banta\*

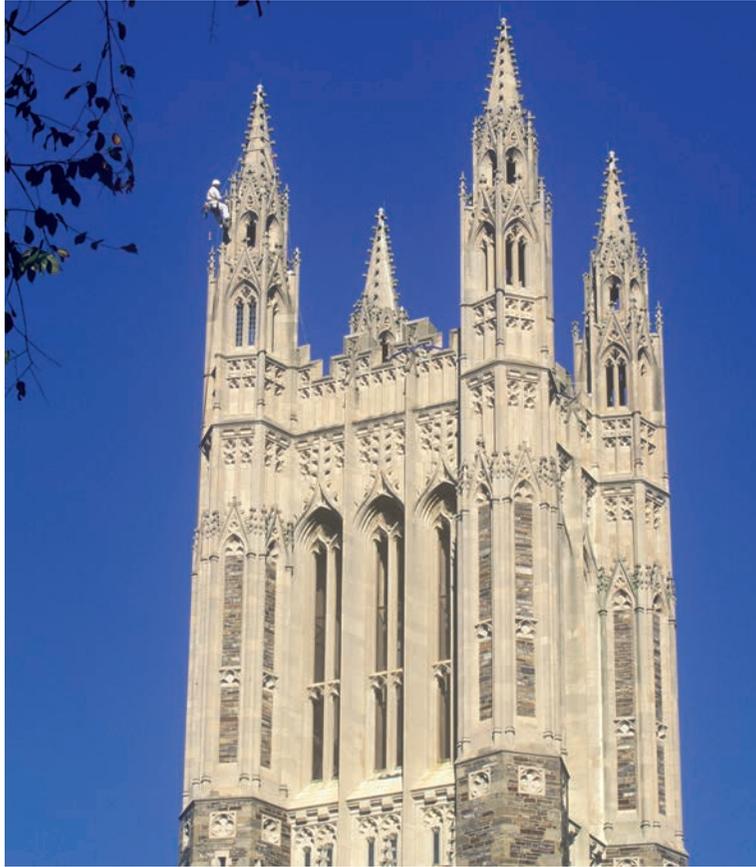
1. Aguja ornamental. St. Patrick's, St. Thomas. Princeton, Albany (foto: Vertical Access)

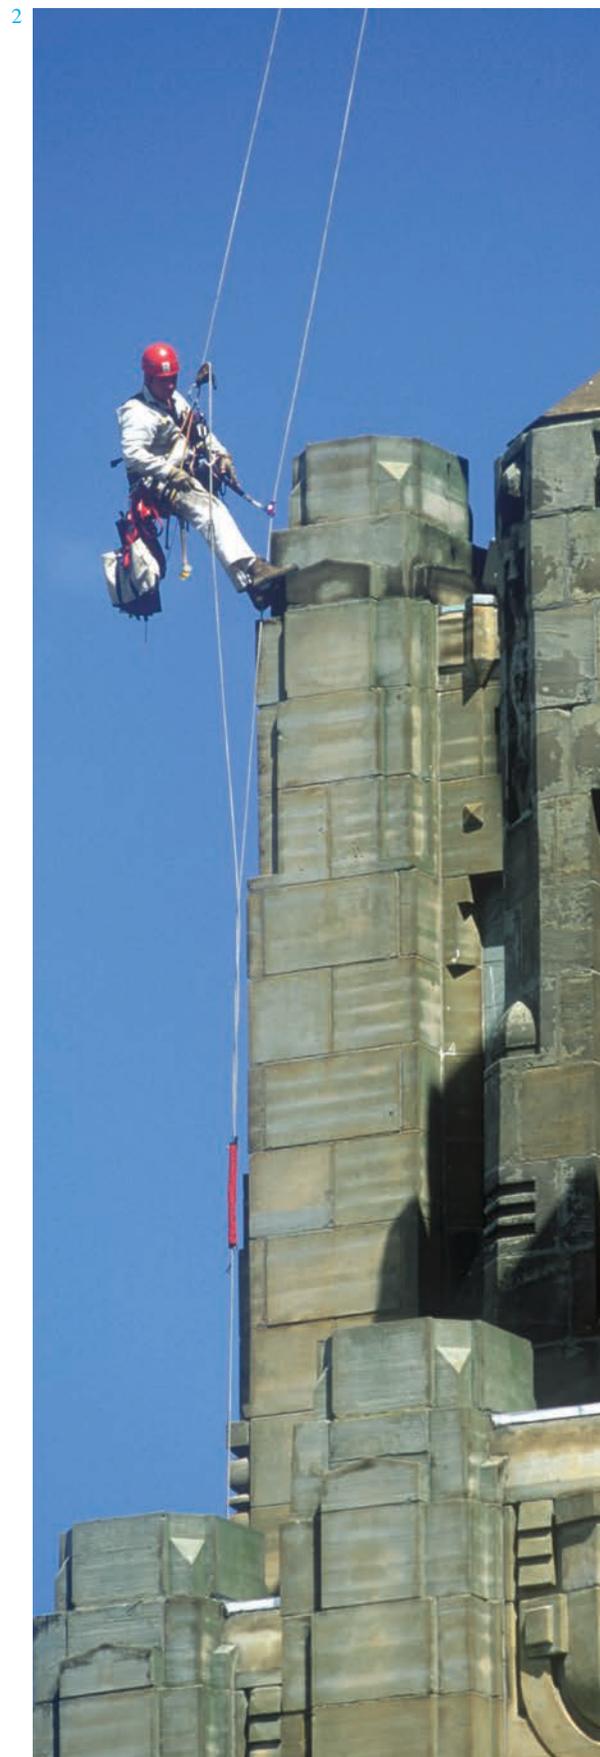
2. Proceso de inspección y toma de datos en el edificio del ayuntamiento de Buffalo, Nueva York (foto: Vertical Access)

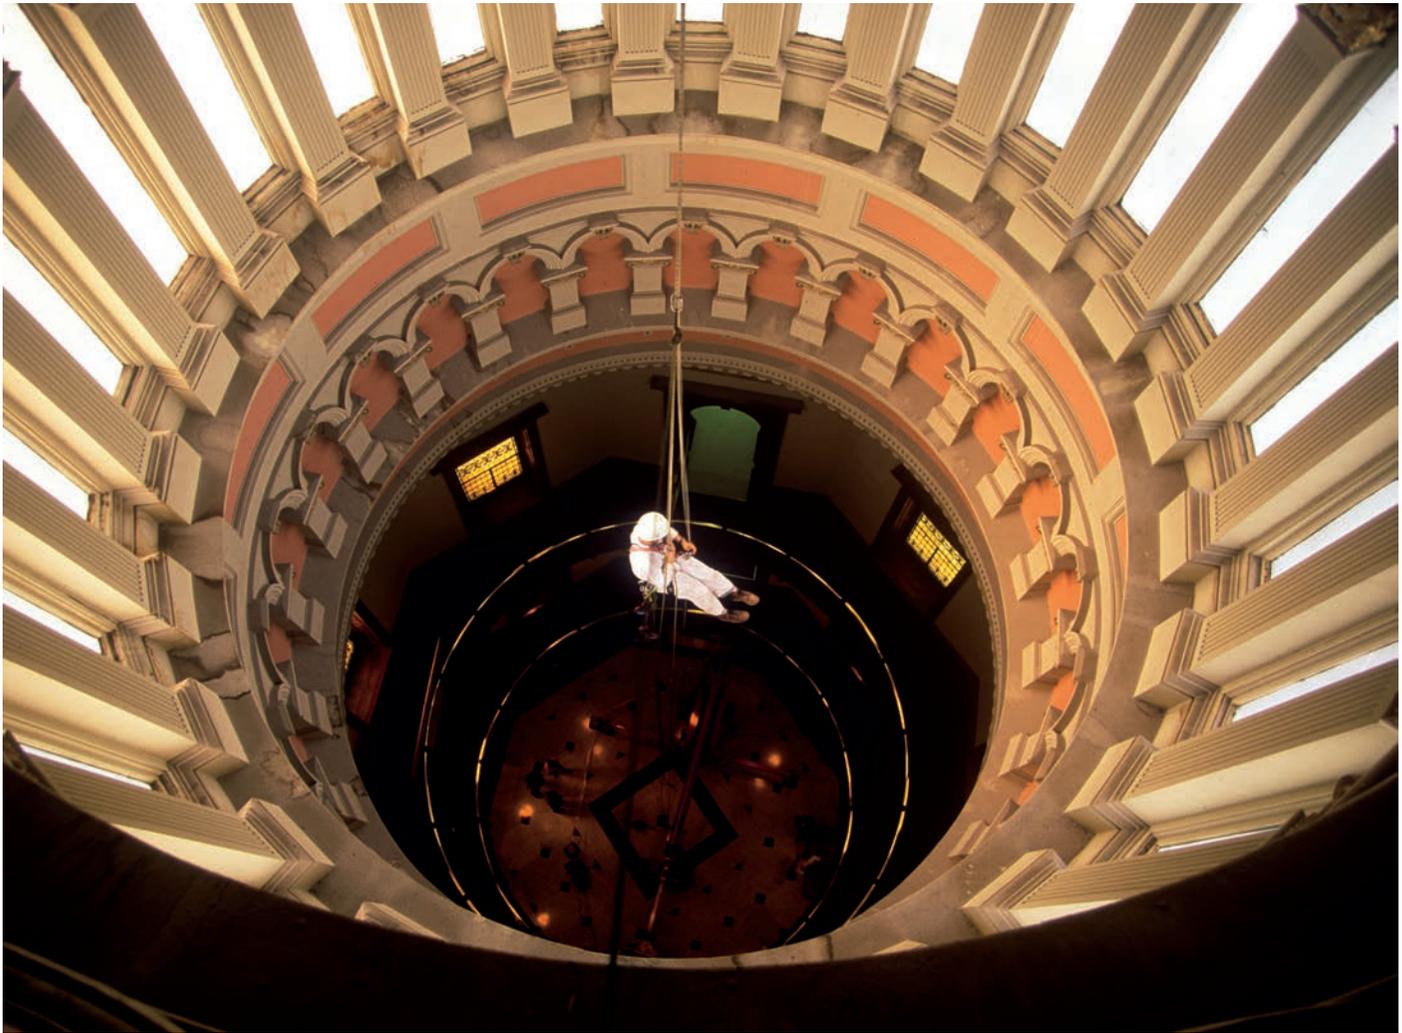
3

3. Interior de la cúpula del State House Dome en Trenton, New Jersey (foto: Vertical Access)

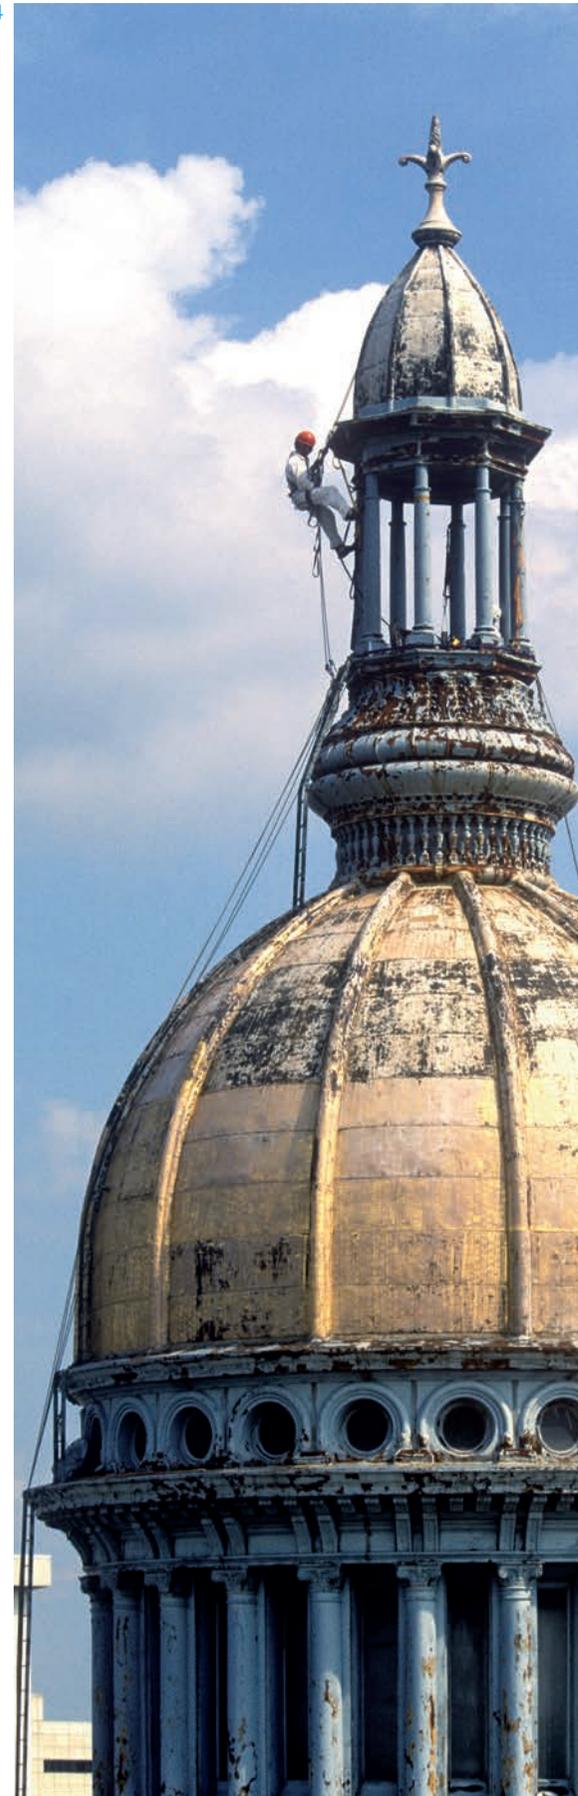
4

4. Exterior de la cúpula y lucernario del State House Dome en Trenton, New Jersey (foto: Vertical Access)

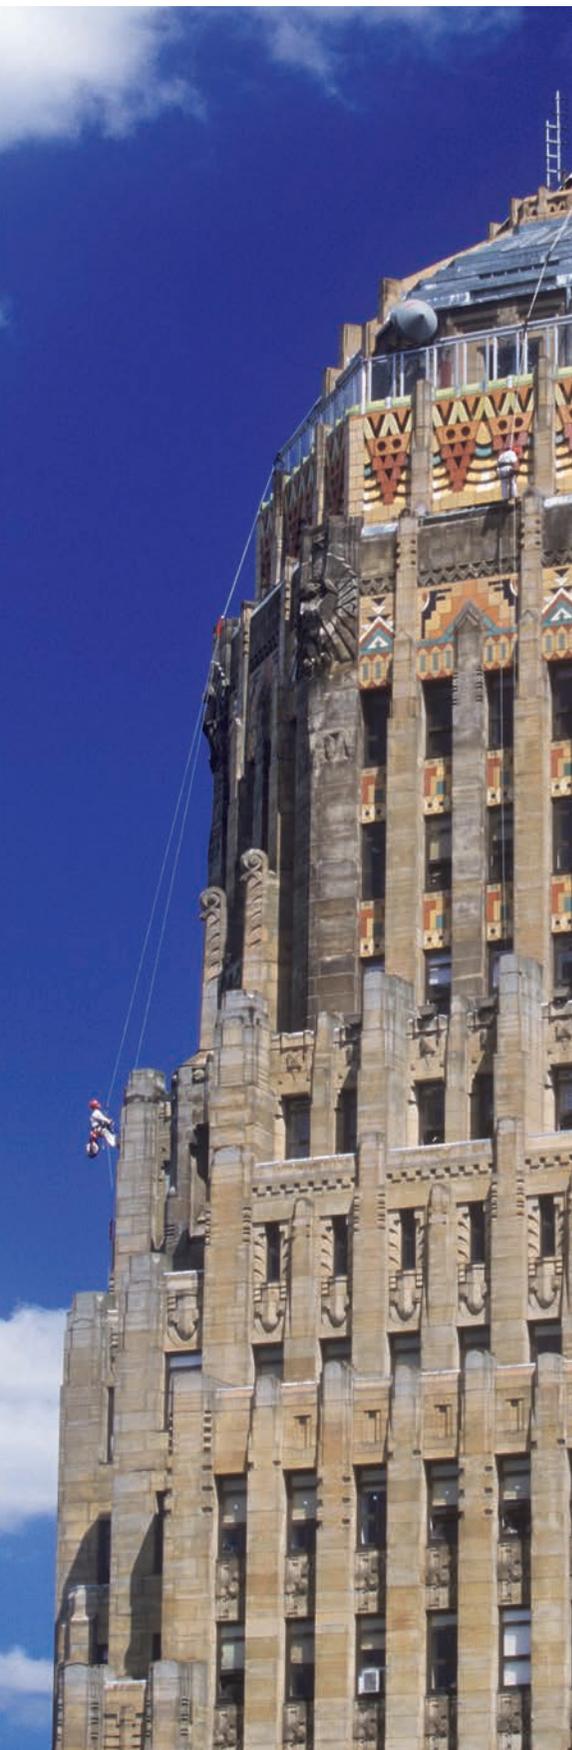
5

5. Proceso de inspección y toma de datos en el edificio del ayuntamiento de Buffalo, Nueva York (foto: Vertical Access)

El ayuntamiento de Buffalo es un edificio Art Déco de 29 plantas con estructura de acero revestida con arenisca y caliza con abundante ornamentación cerámica policromada. Nuestro equipo ha venido trabajando en el ayuntamiento de Buffalo desde 2002 y su labor más relevante ha consistido en la creación de una documentación base de las condiciones existentes, realizando intervenciones temporales de estabilización, y colaborando en el futuro proyecto de consolidación. Nuestro informe de las condiciones existentes consistió en 41 alzados, con anotaciones, en formato de AutoCAD; copias de cintas de vídeo realizadas en el transcurso de la investigación, y más de 500 fotografías.

En verano de 2002, Vertical Access identificó y localizó diversos tipos de daños en la piedra y en la cerámica como descamaciones, roturas y exfoliaciones debidas a las eflorescencias salinas.

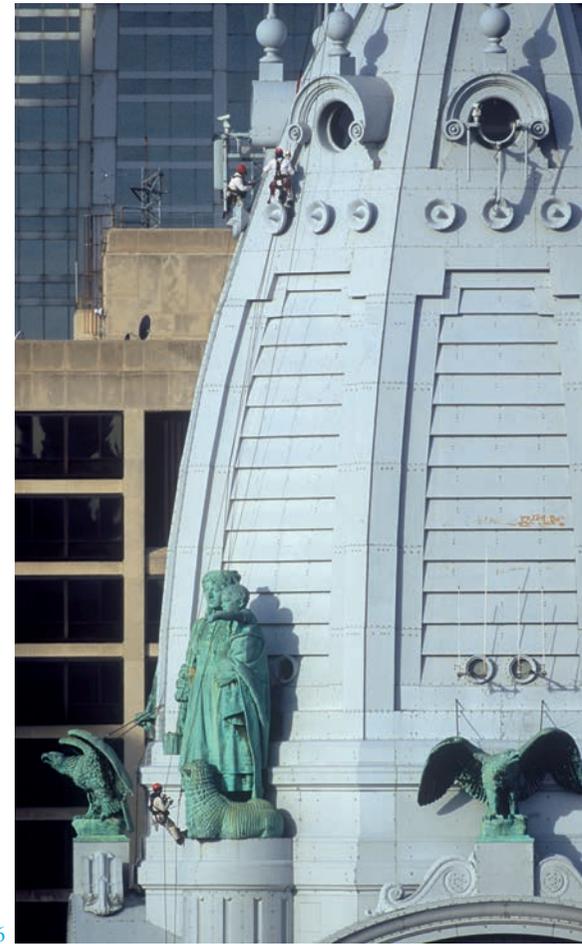
6. Aproximación a las esculturas de bronce del edificio del ayuntamiento de Filadelfia, Pensilvania (foto: Vertical Access)

En el caso del ayuntamiento de Filadelfia, los trabajos verticales fueron seleccionados como un medio óptimo para proporcionar el máximo reconocimiento directo posible dentro de un presupuesto limitado. Nuestra tarea consistió en determinar y registrar las condiciones existentes con el fin de informar del tratamiento de conservación para unas esculturas de bronce situadas a 120 metros sobre el nivel de calle. Diseñadas por Alexander Milne Calder, abuelo del famoso creador de las esculturas móviles, estas estatuas del ayuntamiento de Filadelfia pesan entre 12 y 18 toneladas y miden más de 8,5 metros de altura. Cada escultura es una pieza hueca de bronce fundido que tiene una

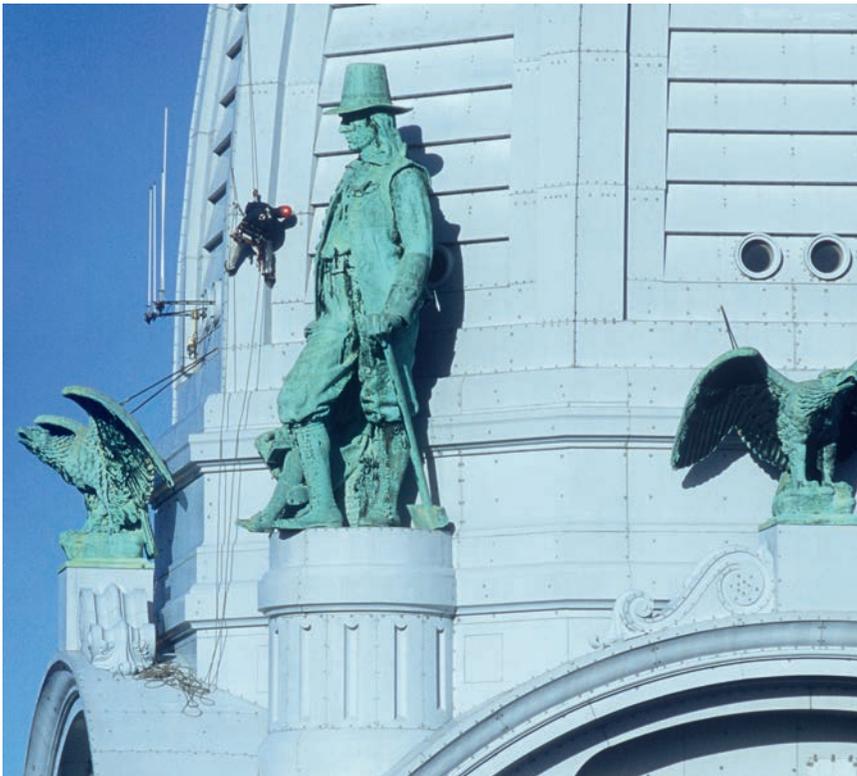
7. Esculturas de bronce del edificio del ayuntamiento de Filadelfia, Pensilvania (foto: Vertical Access)

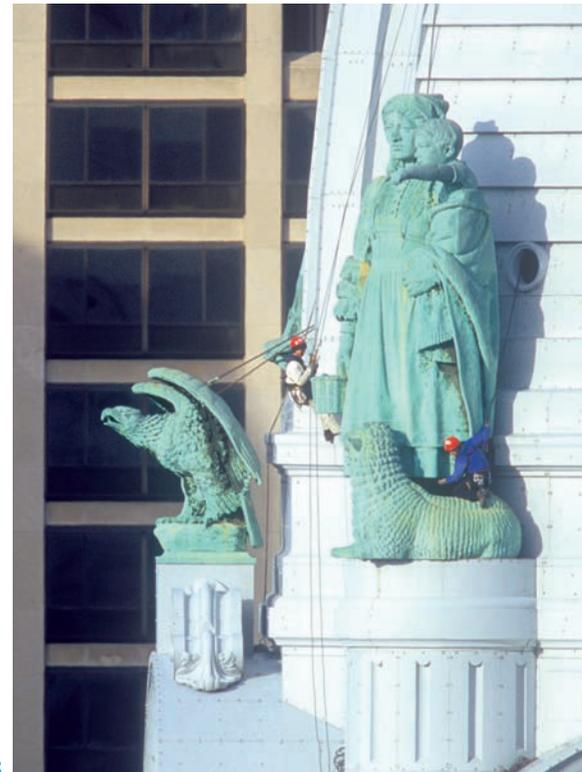
8. Nuestros técnicos accediendo con el equipo de vídeo al interior de esculturas de bronce del edificio del ayuntamiento de Filadelfia, Pensilvania (foto: Vertical Access)

compuerta en la parte posterior. En este caso, pasando estas compuertas, realizamos una inspección minuciosa de las condiciones interiores prestando especial atención a la corrosión de los pernos de la placa de anclaje.

La característica principal de la investigación fue una transmisión en tiempo real de audio y vídeo de las condiciones existentes para los conservadores de esculturas que iban ordenando en torno a los tratamientos para los bronce. Con una videocámara en mano y contacto por radio, podíamos conversar con los conservadores que estaban dentro de la torre mientras veían el vídeo. La observación del vídeo en directo era una parte significativa del reconocimiento in situ para los licitadores de la obra.

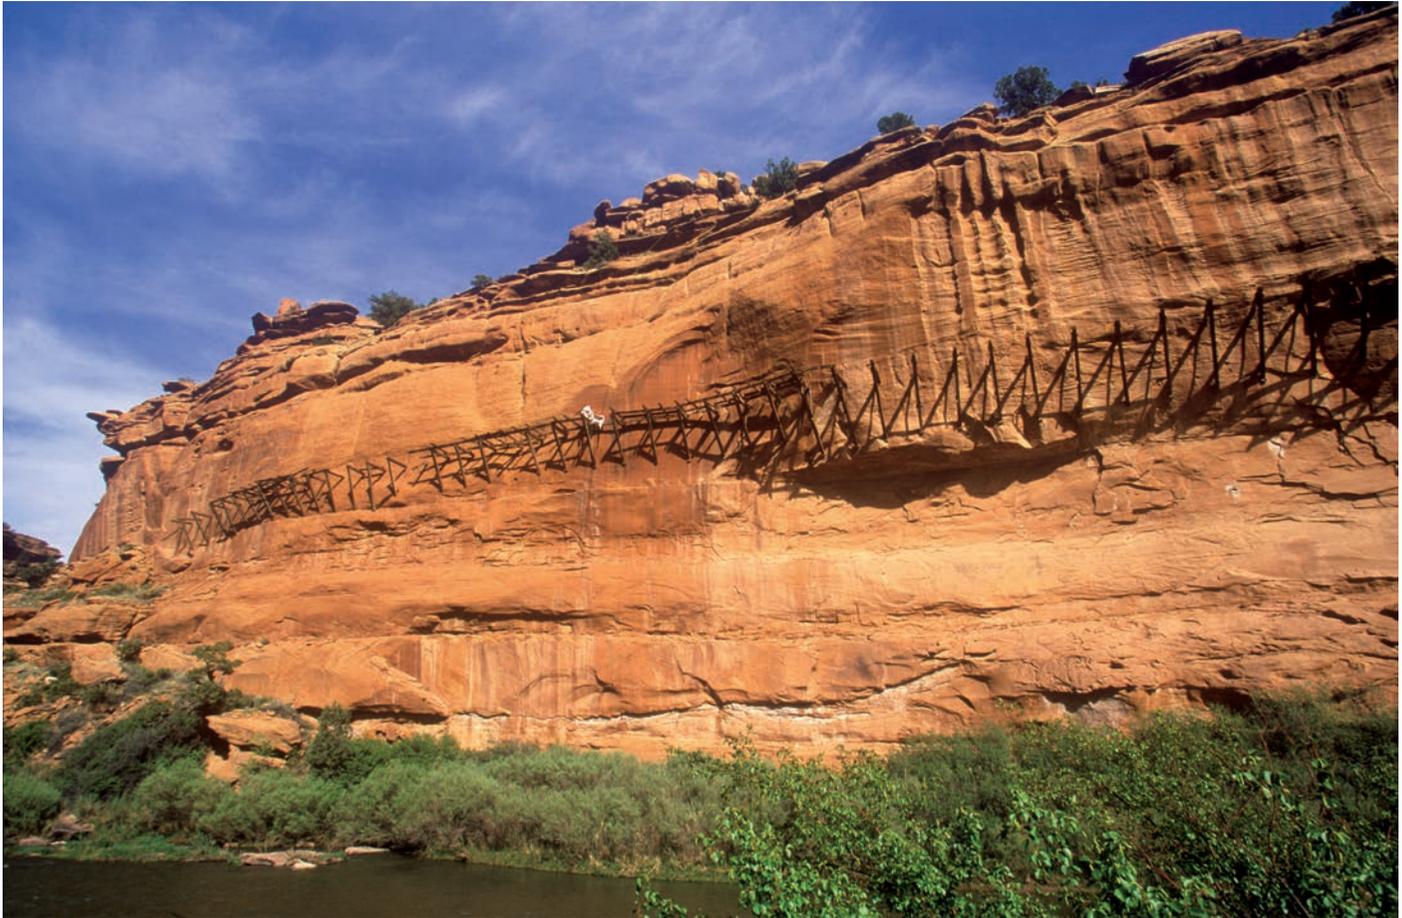
9

9. Vista de la estructura colgante sobre el río Dolores (foto: Vertical Access)

El trabajo incluyó la documentación de detalles constructivos y las condiciones existentes, con el objetivo de determinar cómo fue construida esta pasarela colgante. Asimismo proporcionamos soporte logístico para todo el equipo, incluido el circuito de vídeo en directo, asistiendo con medidas y observaciones, tests con esclerómetros para determinar la dureza de la superficie de la roca, y uso de un densímetro para madera en el análisis de la integridad de la pasarela. Además, proporcionamos entrenamiento, guía y método para que los ingenieros de Robert Silman Associates inspeccionaran la estructura colgante por ellos mismos.

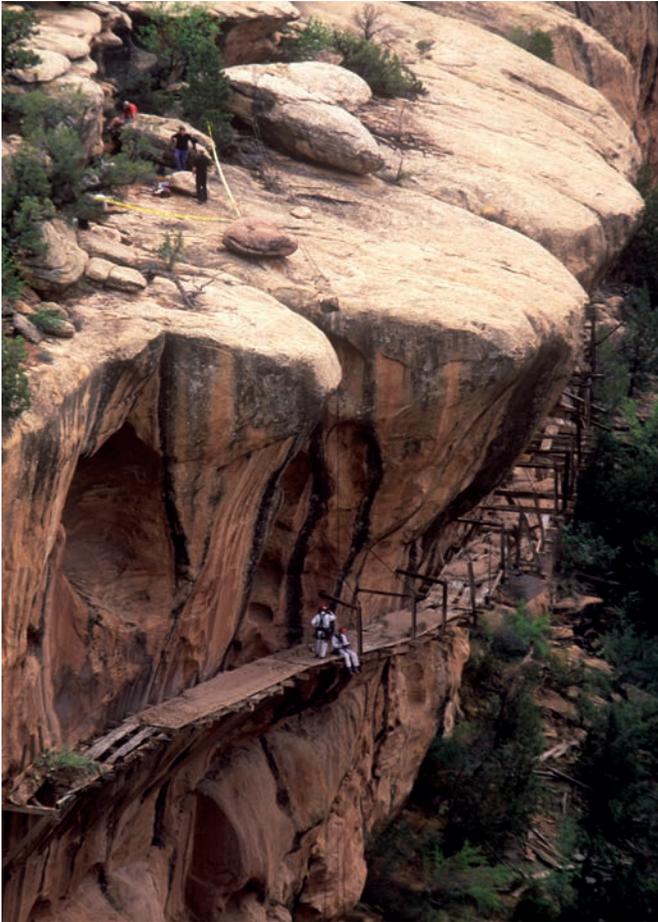
10

10. Los técnicos sobre la pasarela colgante, asegurados por otro equipo sobre el borde del cañón. Puede verse el avanzado estado de deterioro de la pasarela, con gran cantidad de material desprendido y caído sobre el lecho del río (foto: Vertical Access)

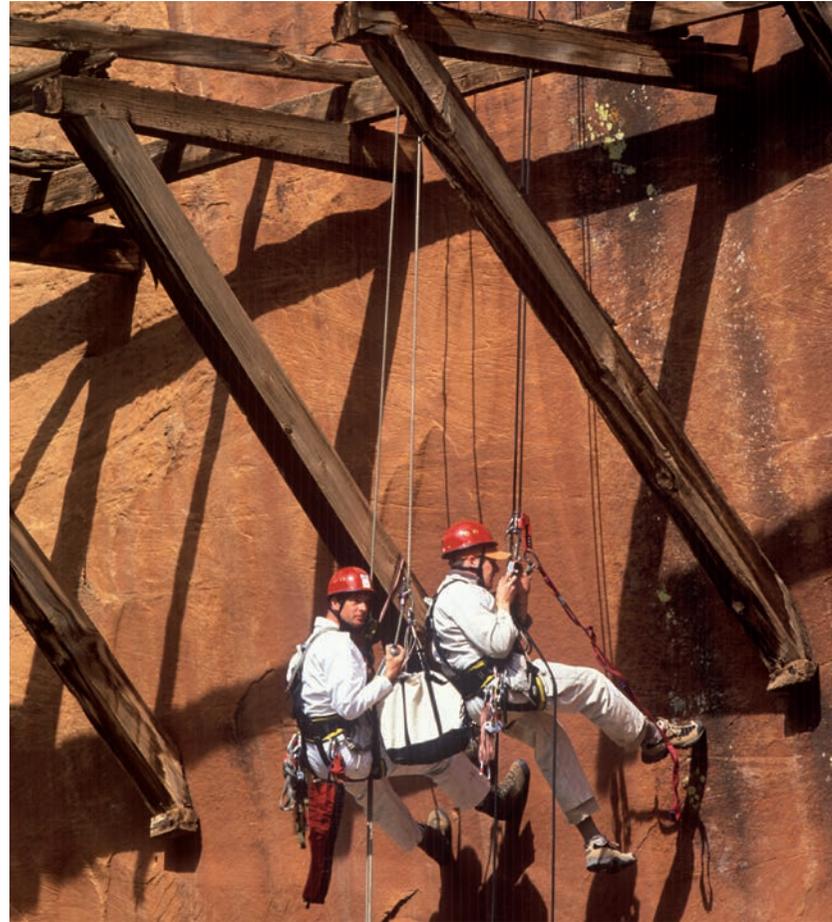
11

11. Dos de nuestros técnicos dibujando colgados sobre las cuerdas. Puede verse la sencillez de la construcción de la pasarela y las impresionantes condiciones de la localización (foto: Vertical Access)

Suspendidos de las cuerdas, estos ingenieros realizaron croquis y dibujos de detalle que fueron necesarios para tomar decisiones sobre cómo preservar y mantener este singular ejemplo de ingeniería minera en delicado estado de conservación.

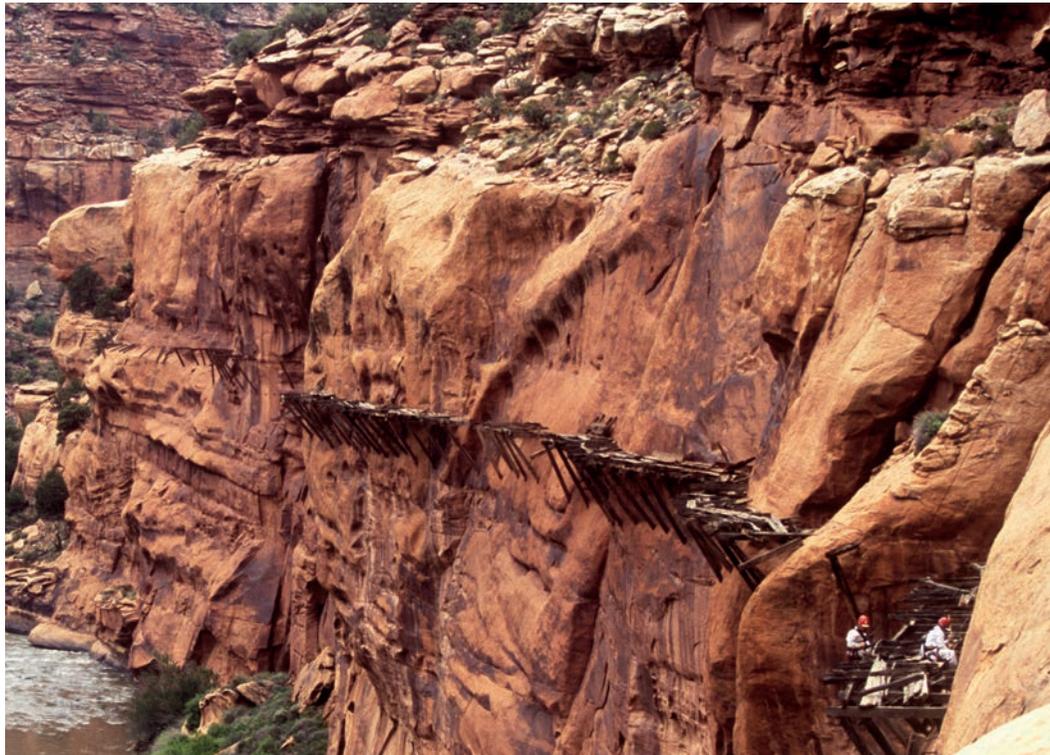
12

12. Vista de la pasarela a lo largo del cañón sobre el río Dolores. Se puede ver la gran cantidad de rocas desprendidas del borde del cañón y depositadas sobre la pasarela, que dificultaban en gran medida los trabajos de inspección (foto: Vertical Access)

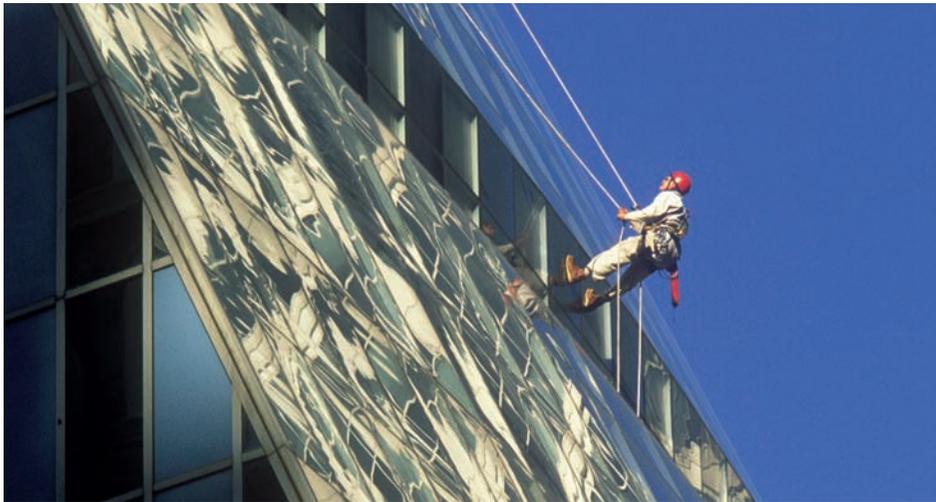
14

14. Descenso para la inspección de la singular cubierta del edificio del Centro Thompson en Chicago, Illinois

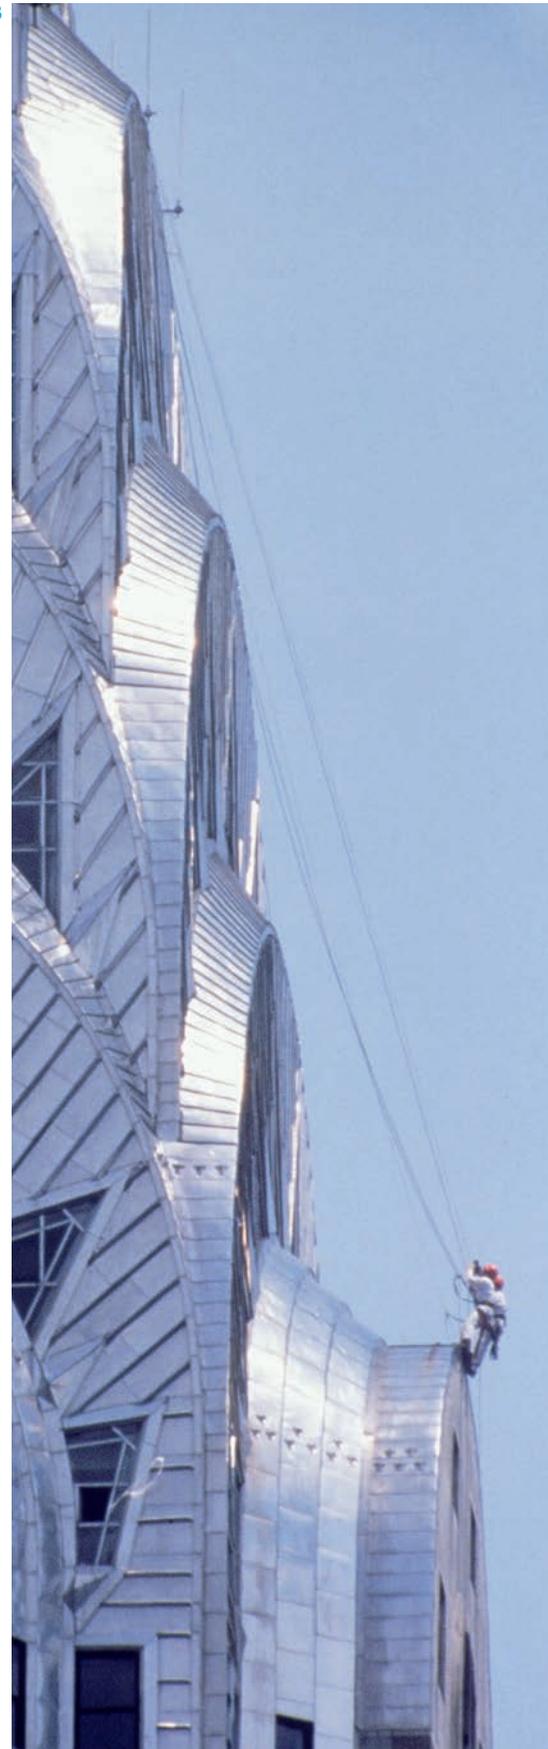
13. Ensayo de estanqueidad en la coronación del edificio Chrysler de Nueva York

El proyecto incluía ensayos de estanqueidad para determinar la localización de las goteras.

Estos ensayos de estanqueidad fueron realizados en el exterior de la coronación del edificio desde donde los técnicos pulverizamos agua en localizaciones específicas mientras se verificaba en el interior la penetración de la misma.
