La reconstrucción del puente de Mostar en Bosnia-Herzegovina

Manfredo Romeo* y Ferran Roig**

*Manfredo Romeo es arquitecto y máximo responsable de General Engineering para el proyecto arquitectónico de reconstrucción del puente viejo de Mostar

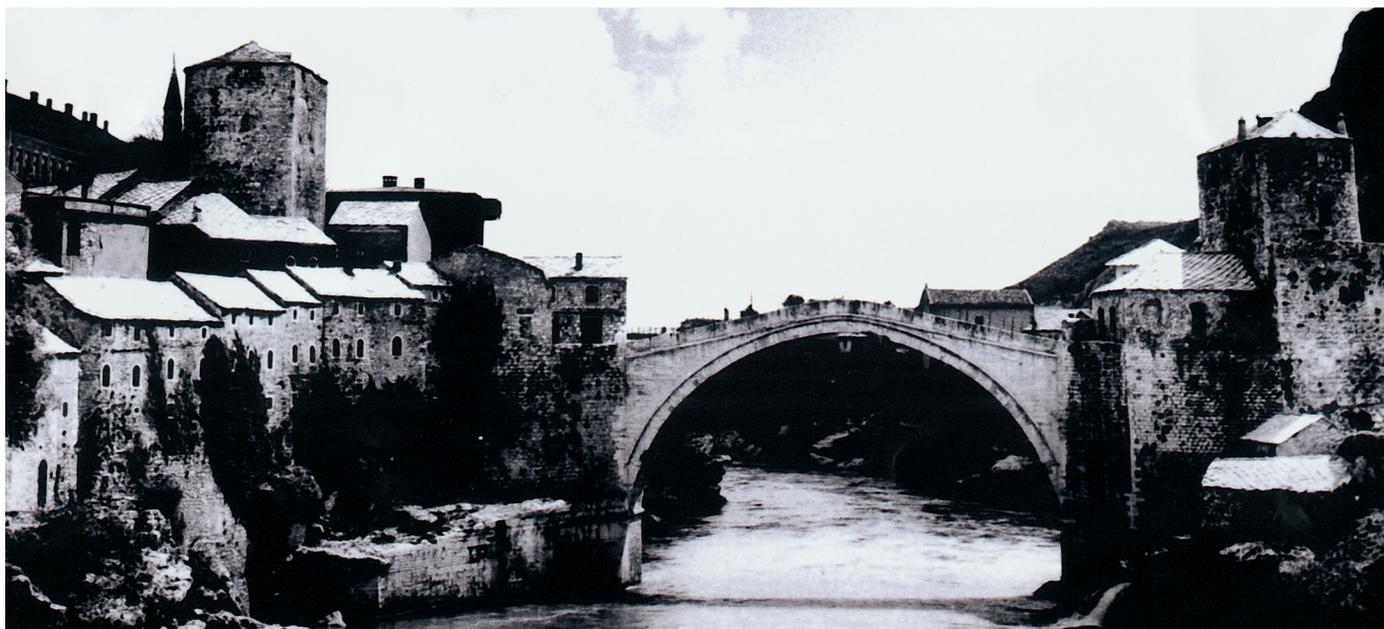
3

3. El complejo monumental del puente de Mostar

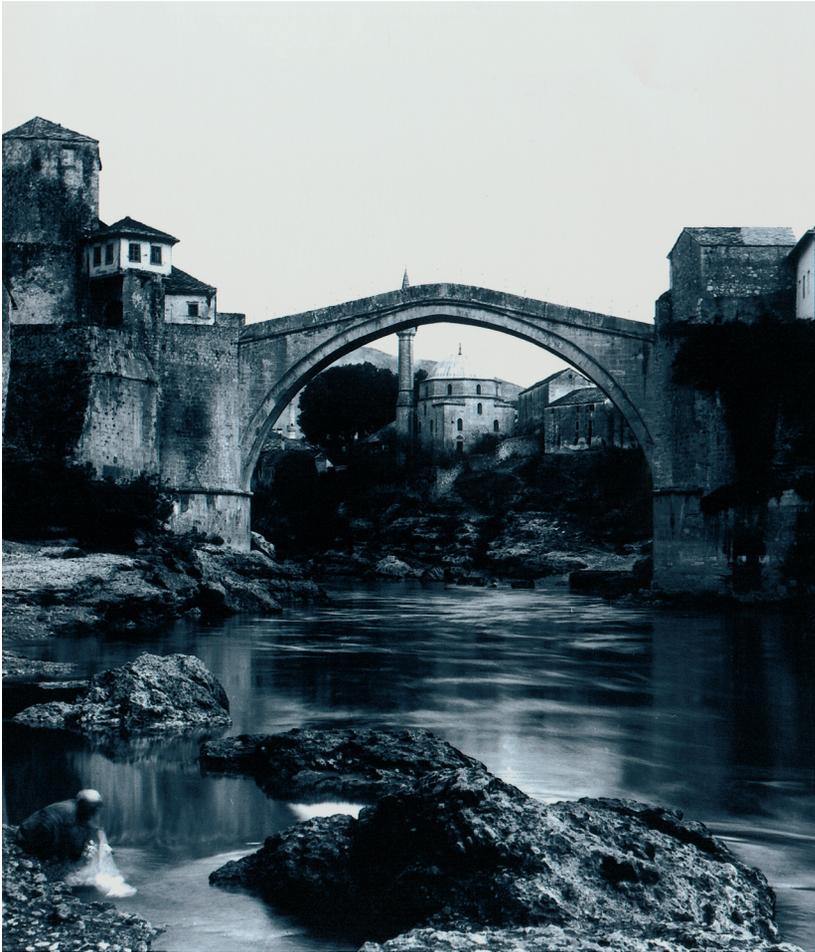
4

4. Foto antigua del puente de Mostar construido por los otomanos en el año 1566 y atribuido al arquitecto Hayreddin. (fuente: Albert Kahn Museum, Department Hauts-de-Seine (París), Inv. A 1568, Bosnia Herzegovina. Clichés die Mostar del 1912)

La construcción del puente empezó el año 1557 bajo la dirección de Mimar Hayreddin, que respetó la ubicación del viejo puente de madera por varios motivos, sobre los que destacan dos: la localización del puente correspondiente a una de las distancias más cortas entre las dos orillas del río, justo después de un giro del mismo que ayudaría a apaciguar la fuerza de embesida del Neretva en caso de crecida, y su considerable altura respecto al nivel del agua en una zona con orillas rocosas.

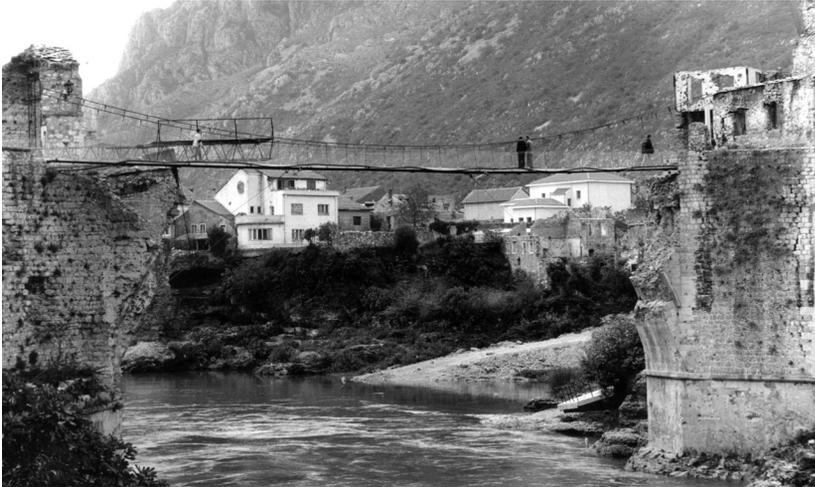
6

6. El lugar después de la destrucción del puente

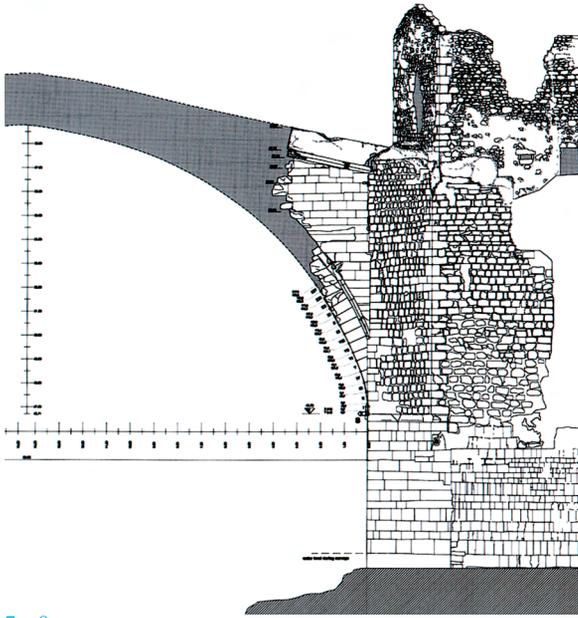
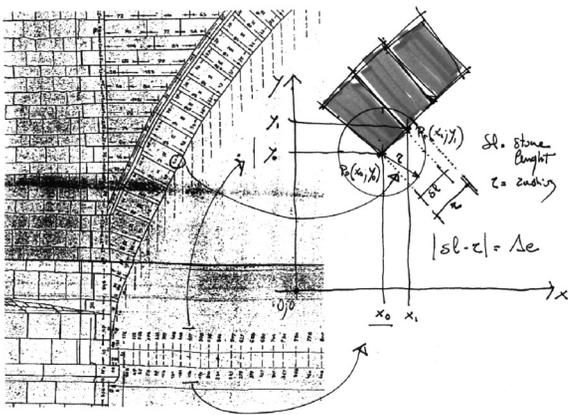
7 y 8

7 y 8. Dos esquemas relativos al complejo levantamiento planimétrico del puente con la intención de que fuese lo más concordante con la estructura destruida

Como primer paso se estableció un estudio comparativo de los diferentes datos compilados. El resultado constató lo que parecía inevitable: existían divergencias entre los documentos y, además, todos presentaban evidencias de las peculiaridades del puente, entre las cuales destacan la diferencia de longitud del arco del intradós en los alzados norte y sur y la diferente altura respecto al nivel del río de una misma línea de dovelas. Ante tal panorama se optó por reconstruir lo que se denominó “el más probable puente de Mostar” que consistió en concretar las coordenadas del puente respetando estas peculiaridades. Para tan singular trabajo se desarrollaron en Florencia unas rutinas informáticas¹², que mediante la interpolación de datos de campo, y adoptando como criterio el mismo que en los alzados de 1955 situaba el origen de coordenadas del arco en la cara Este tanto para la fachada Norte como para la Sur, proporcionó coordenadas exactas para el nuevo puente.

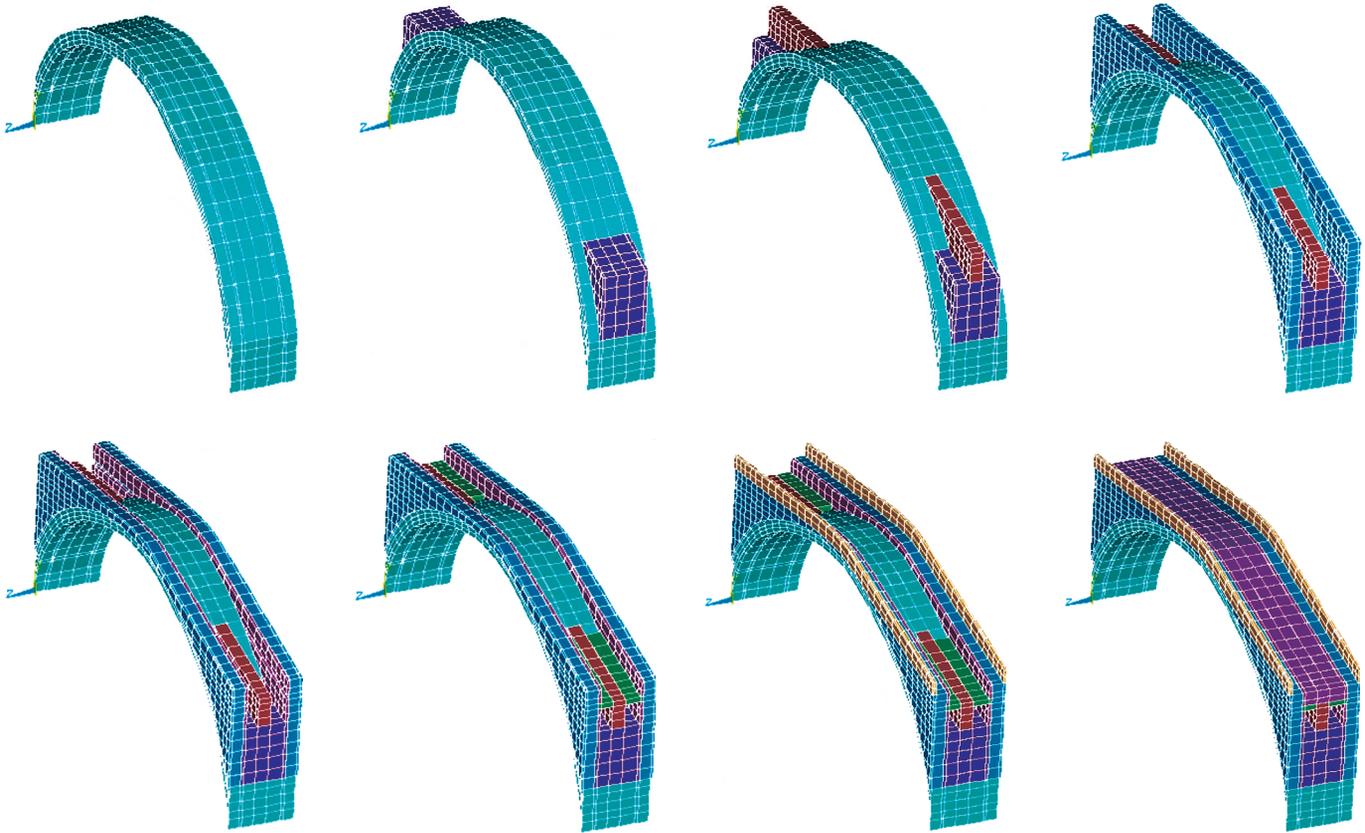
9

9. Vistas axonómicas del modelo en elementos finitos: en diferente color se aprecian en las que ha sido discretizada la estructura con fines de cálculo. En estas representaciones se han omitido los estribos del puente

La reconstrucción del puente fidedigna al original en cuanto a forma y materiales no ha facilitado las cosas para el desarrollo del proyecto. Más bien lo contrario. Inicialmente y tan pronto como se tuvieron los valores de solicitaciones en la estructura parecía que no iba a haber problemas en la ejecución de la misma. La necesidad planteada por el PCU TA sobre los márgenes de seguridad según la normativa europea vigente cambió de alguna forma los resultados. Al parecer, mayorando los esfuerzos según la normativa vigente, la estructura proyectada

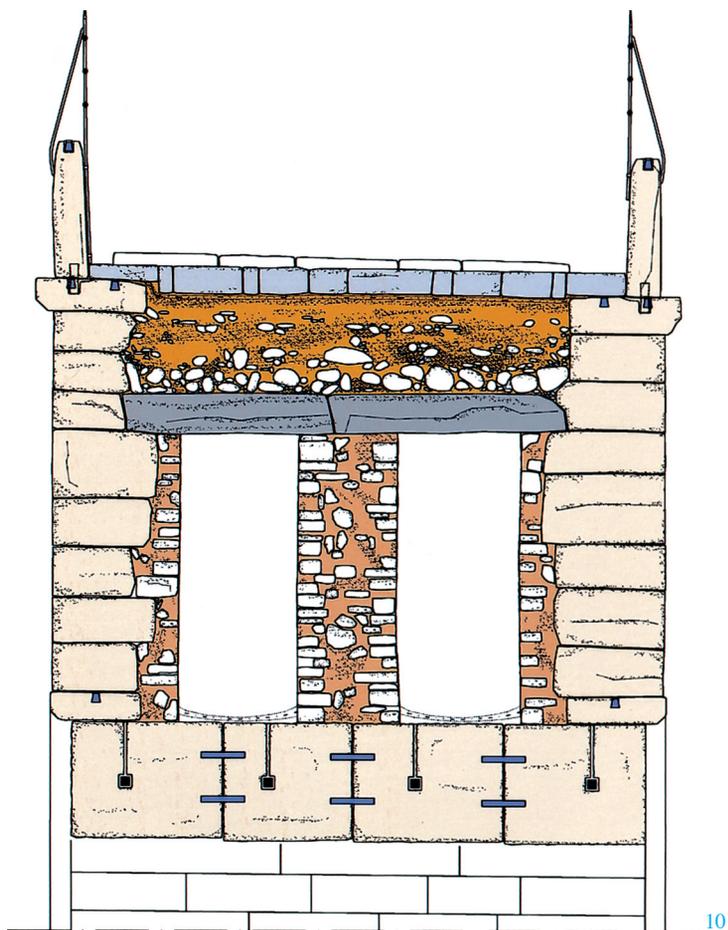
10. Sección transversal del puente en las zonas aligeradas

Tan importante como definir las coordenadas concretas del puente ha supuesto la traducción de estas coordenadas a sillares. Para ello ha sido necesario un conocimiento completo del sistema constructivo empleado para la construcción del puente por Hayreddin. Existían al respecto diversos estudios y publicaciones, entre las cuales cabe destacar la de Džemal Čelić y Mehmed Mujezinovic sobre puentes de piedra en territorio bosnio¹³. En todos estos estudios se hablaba de la existencia de unas cavidades en los laterales del puente para aligerar la estructura, un hecho que se

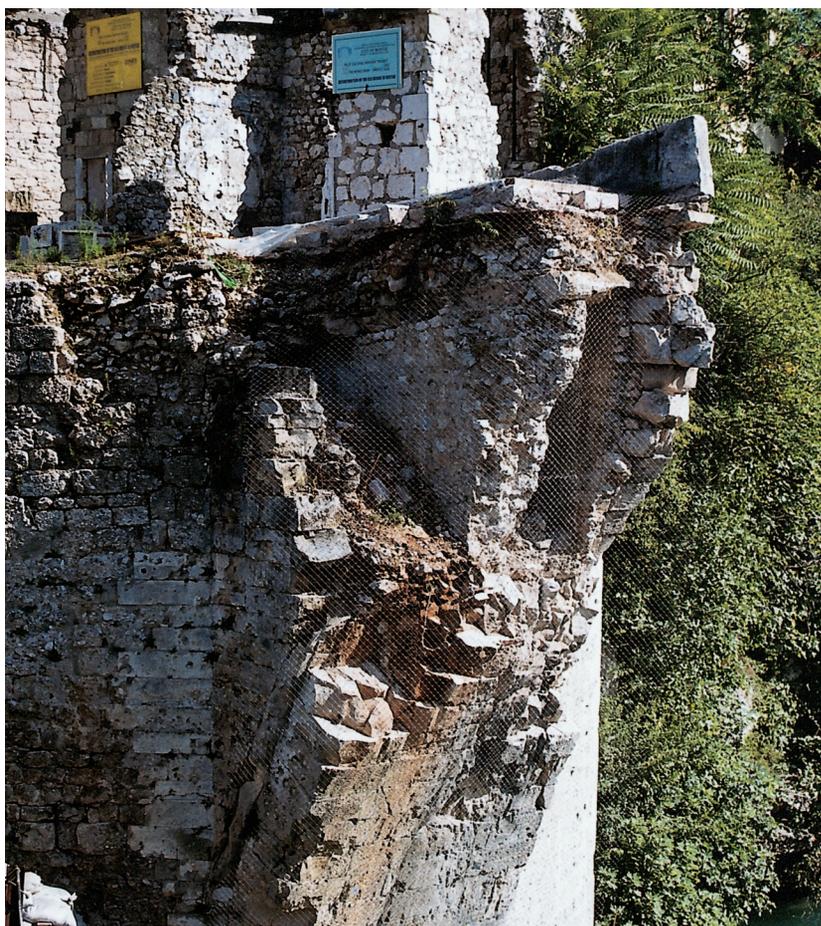
11

11. En los restos de la orilla este se podían apreciar claramente las cavidades aligeradoras y las soluciones constructivas adoptadas por Hayreddin (foto: Ferran Roig)

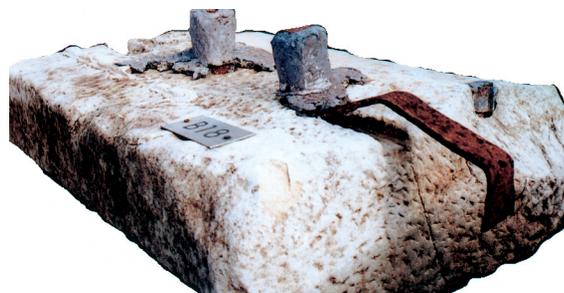
13

13. Restos de la cornisa, son visibles los pernos de anclaje para sujeción del parapeto de piedra.

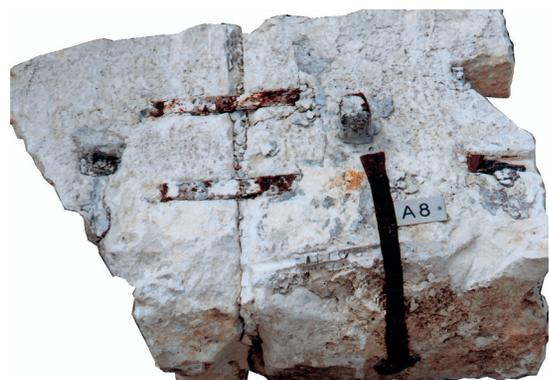
14

14. Dos dovelas del arco portante: son visibles las grapas sobre la junta, también puede apreciarse una grapa correspondiente al extradós. En los sillares componentes de una misma hilada de dovelas se usaron grapas procediendo con la misma metodología.

La singularidad de la estructura del *Stari Most* era otro de sus tesoros ocultos. Además de las cavidades aligerantes, Mimar Hayreddin dispuso elementos metálicos entre los sillares para solidarizar la estructura, convirtiendo al puente en una fábrica de sillería armada, que se distingue de otros ejemplos de antaño también armados por el gran número de piezas metálicas empleadas y su peculiar puesta en obra. Los elementos metálicos utilizados en la estructura del puente pueden dividirse en dos grupos: las grapas y los pernos. Mediante las grapas de hierro forjado “se cosían” las dovelas de una misma hilera relleno el espacio restante con plomo fundido. Las dovelas se unían con las de otras hiladas mediante un sistema parecido pero en vez de grapas esta vez eran pernos. Una de las aportaciones más importantes que consiguió el maestro Hayreddin con esta idea fue el armado de la estructura frente a las solicitaciones horizontales, lo que muy probablemente le permitió sobrevivir a las múltiples crecidas del río y a las acciones sísmicas acontecidas durante estos cuatro siglos.

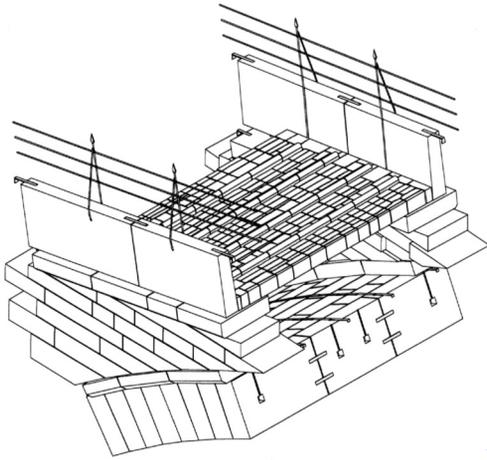
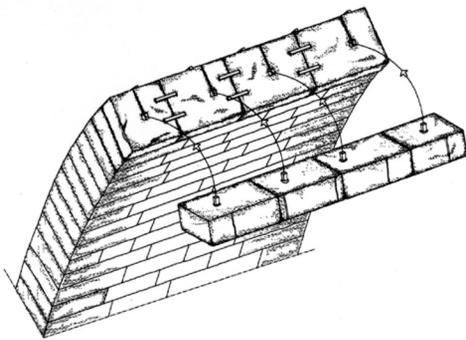
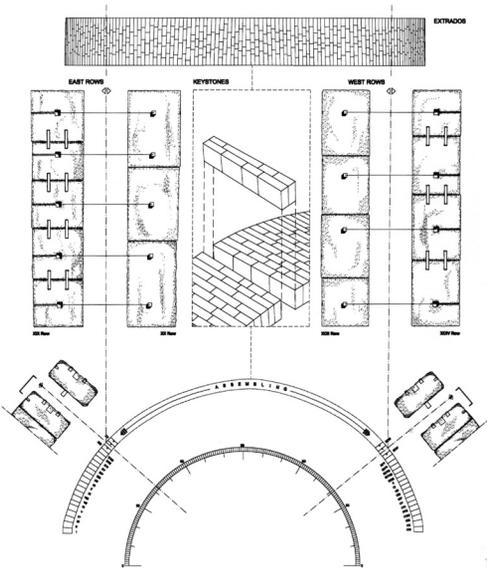
15, 16 y 17. Sistema de ensamblaje de los pernos en el arco portante: la dovela a ensamblar venía con un perno de sección cuadrada insertado hasta la mitad de su longitud y unido a la piedra mediante plomo fundido y con la otra extremidad. Las siguientes dovelas se ensamblaban insertando el perno saliente en la cavidad realizada en la piedra para tal propósito. Finalmente, se vertía el plomo fundido, mediante unos canales entallados en la piedra, hasta rebosar. En el extradós del arco, y entre los sillares componentes de una misma hilada de dovelas se usaron grapas procediendo con la misma metodología.

El ensamblaje de los sillares mediante los elementos metálicos permitió, como en el caso del mortero, poder intervenir para mejorar las características mecánicas del conjunto. El equipo de LGA (empresa alemana encargada de los ensayos de materiales) definió los porcentajes de una aleación a base de plomo líquido y cargas para optimizar el servicio de estos elementos estructurales.

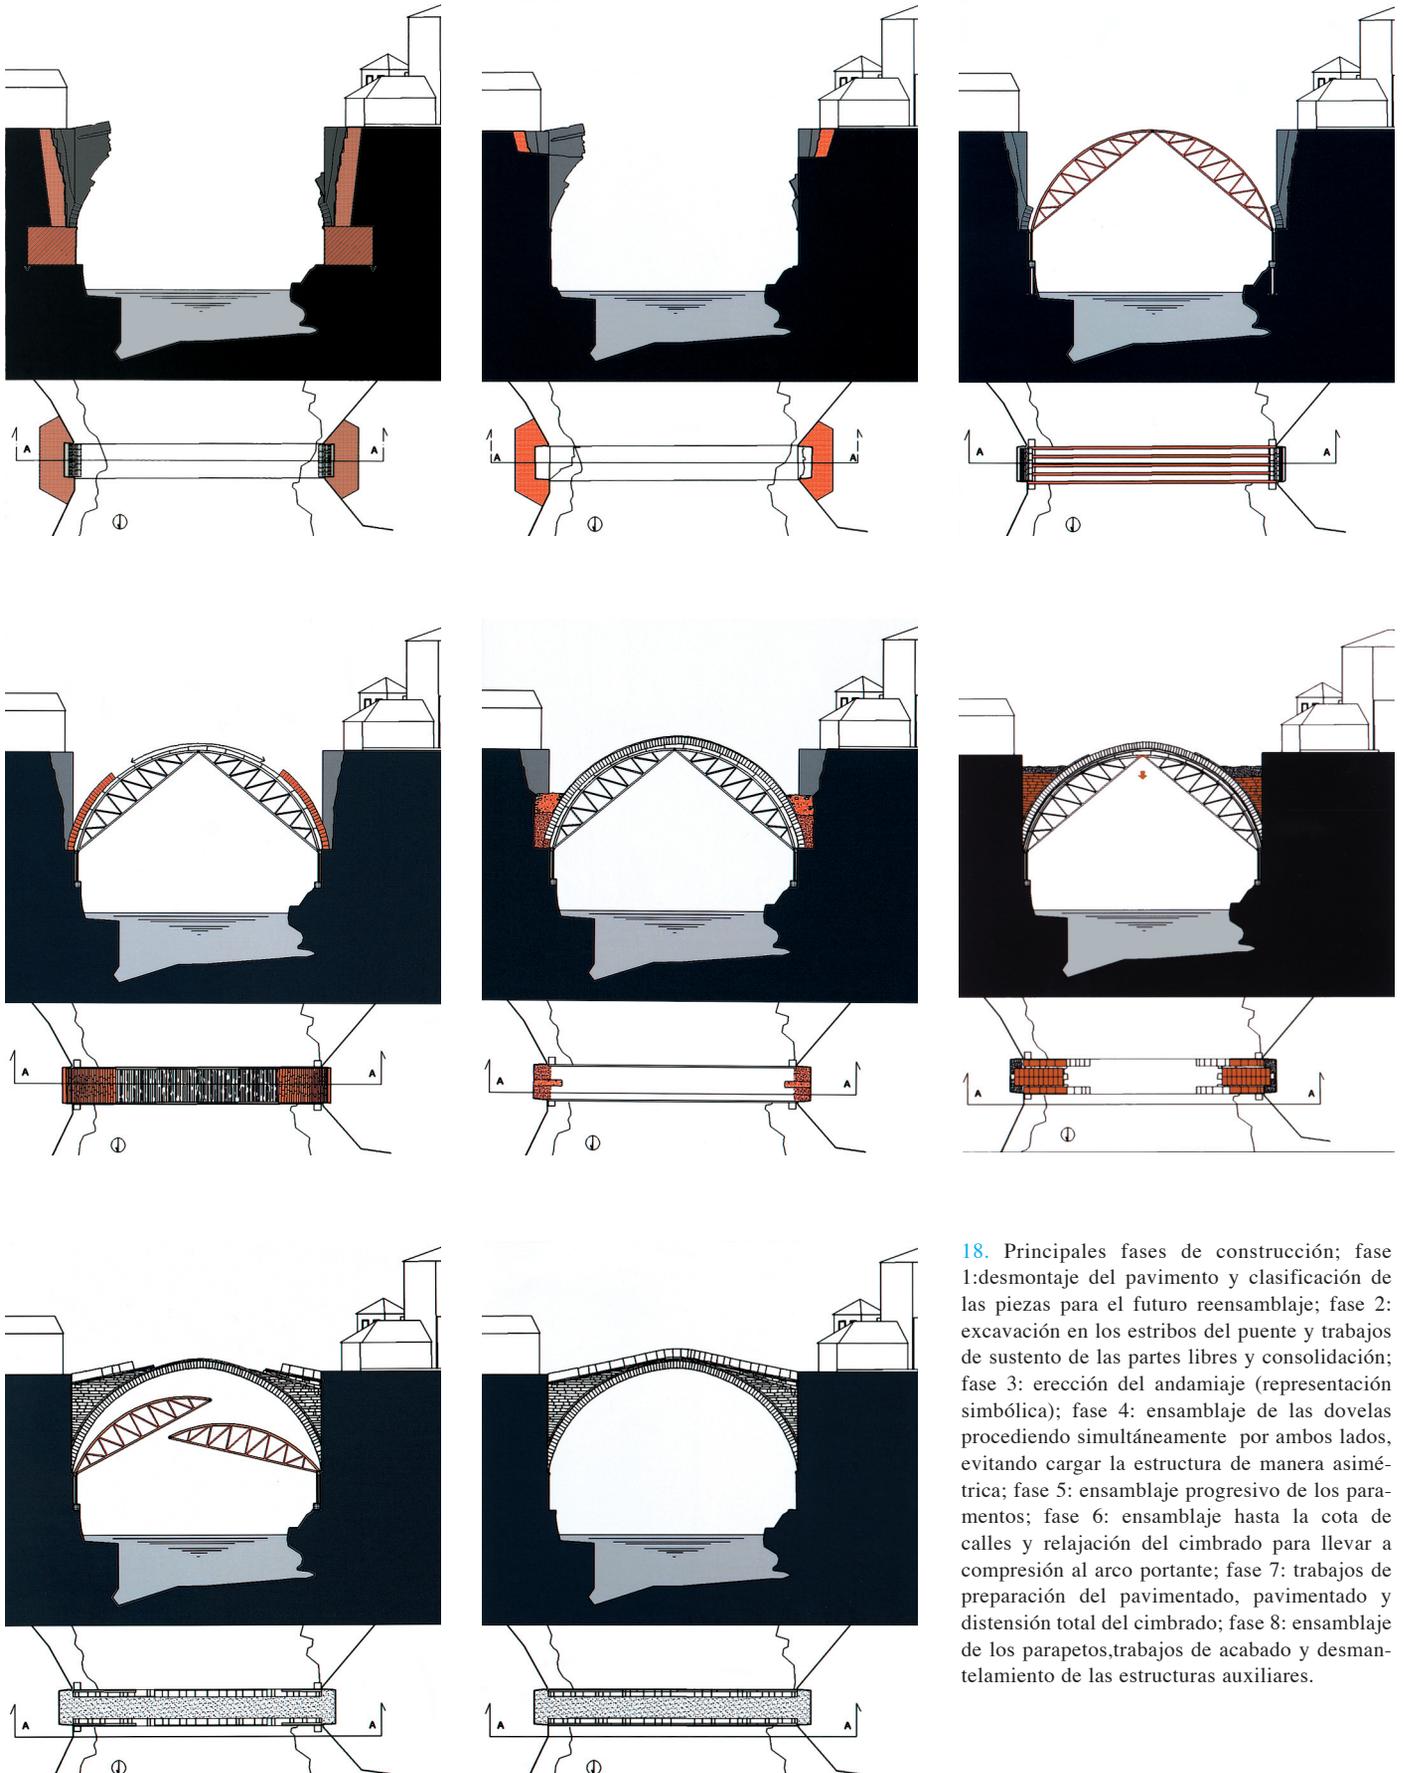
18. Principales fases de construcción; fase 1:desmontaje del pavimento y clasificación de las piezas para el futuro reensamblaje; fase 2: excavación en los estribos del puente y trabajos de sustento de las partes libres y consolidación; fase 3: erección del andamiaje (representación simbólica); fase 4: ensamblaje de las dovelas procediendo simultáneamente por ambos lados, evitando cargar la estructura de manera asimétrica; fase 5: ensamblaje progresivo de los paramentos; fase 6: ensamblaje hasta la cota de calles y relajación del cimbrado para llevar a compresión al arco portante; fase 7: trabajos de preparación del pavimentado, pavimentado y distensión total del cimbrado; fase 8: ensamblaje de los parapetos,trabajos de acabado y desmantelamiento de las estructuras auxiliares.

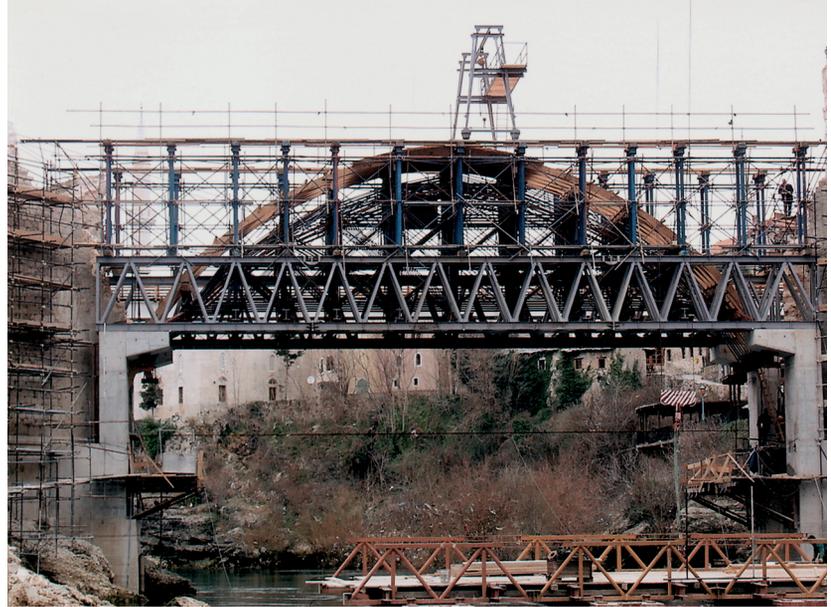
19

19. Una fase muy importante: el andamiaje casi acabado (sobre junio de 2003). Copyright: Rifat Kurtagic; MOST-MOSTOVI-MOST, Vienna; PCU, Mostar

La ejecución del andamiaje y la cimbra del nuevo puente supusieron las primeras dificultades técnicas de este complejo trabajo de reconstrucción. A la ya difícil situación de montar un andamiaje para un arco “no perfecto” y desnivelado se añadió la complicada situación geográfica del puente dentro del valle del Neretva en la misma Mostar, por lo que a terreno firme de apoyo lateral se refiere. En la zona donde se encontraba el *Stari Most* no existe una superficie lateral de apoyo para ningún tipo de estructura, se trata de una zona donde las rocas marcan el curso del río en este tramo de la ciudad, y existen rocas salientes en forma de voladizo natural a las que, por supuesto, no se puede confiar para un trabajo de apeo de tal estructura auxiliar. La empresa turca ER-BU junto con el equipo técnico de supervisión de campo decidieron que se debían realizar unas consolidaciones en las rocas laterales a los estribos del antiguo arco, y ejecutar unos dados de hormigón armado rematados superiormente por pequeñas ménsulas cortas para el apoyo de las cerchas metálicas que constituyen el principal elemento sustentante del complejo sistema de cimbras. Estas cerchas recorren de una a otra orilla del río las dos fachadas del puente.

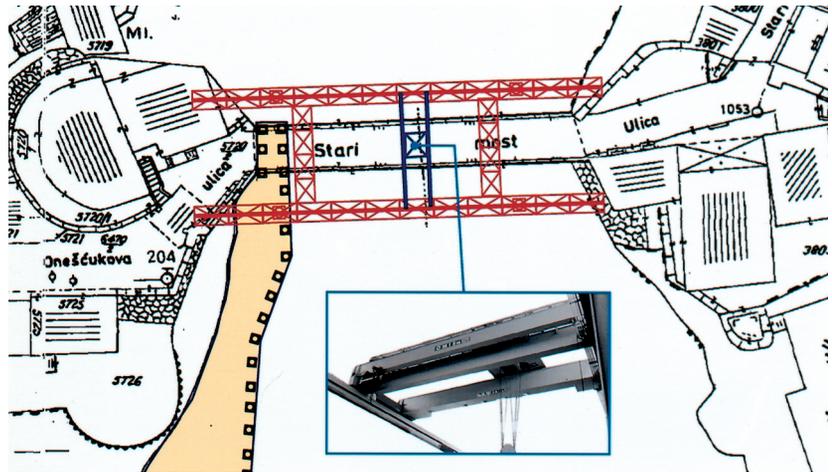
20

20. La propuesta alternativa para la realización de un puente-grúa
21 y 22. Diseño técnico extraído del manual de instrucciones para el corte de las piedras. Informe final del proyecto. Se detallan los sistemas para la gestión progresiva de las irregularidades

Sobre las cuatro cerchas metálicas, dos en cada alzado, se dispone todo el sistema de cimbrado del arco del puente. Entre ellas, y perpendicularmente, se distribuyeron los perfiles sobre los que se elevaron una especie de rastreles que tenían como misión “certificar” las irregularidades de la bóveda constatadas en el levantamiento planimétrico del puente. Sobre estos rastreles-jácena se colocaron en todo el ancho de la bóveda 6 arcos de madera laminada que hacían la función sustentante y, entre ellos, unos rastreles de madera que se iban colocando a medida que avanzaban las líneas de dovelas simultáneamente desde ambas orillas del río. Uno de los aspectos más peculiares de esta cimbra ha sido la materialización de una grúa puente que corría sobre las cerchas metálicas principales y cuya única pero decisiva misión ha sido la de suspender los sillares de *Teneliya* para poder ser colocados correctamente. La revisión del sistema utilizado en el proyecto de reconstrucción del puente de piedra de Verona fue clave para adecuar este sistema al puente de Mostar. De hecho ha sido un elemento decisivo para que las obras del arco del puente se finalizasen antes de lo previsto inicialmente, hecho que de por sí demuestra el acierto de la elección.

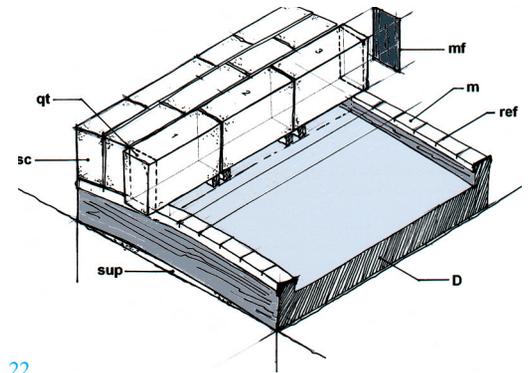
22

23. Hoja de dimensionado de los sillares componentes de una hilada de dovelas del puente

ARCH STONE CUT joint number: **33** intrados row range number: **XXXIII** stones in current row: **5**

schematic drawing of the intrados row with reference dimensions:

On site final cut dimensions (cm) - joint tolerance=cm0							
north side	an= 35.3	bn= 79.5	cn= 37.0	dn= 80.2	en= 87.3	hn= 79.8	
south side	as= 36.9	bs= 84.6	cs= 37.2	ds= 86.7	es= 93.4	hs= 85.7	
row plan	n= 395.1	m= 395.2	s= 395.9	dev= 0.45			
current row stones	k1= 67.0	k2= 91.0	k3= 65.0	k4= 97.0	k5= 75.0		
	nov= 5						dev: deviation from row plan nov: number of voussains in current row

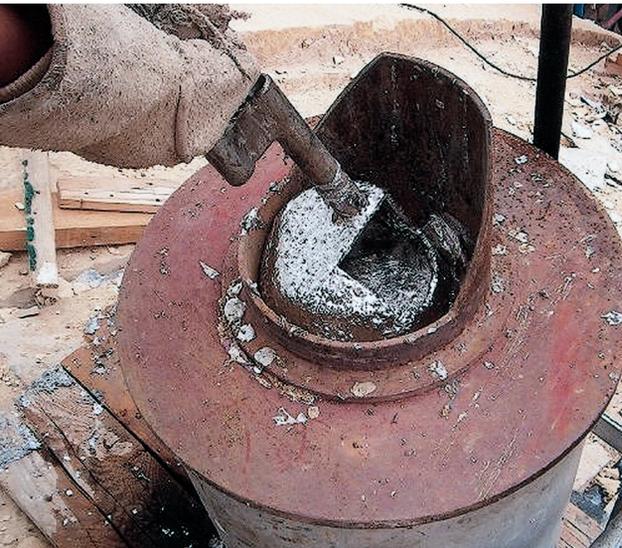
24

24. La caldera para la preparación del plomo fundido
 25. Un operario vierte el plomo fundido en las cavidades de las grapas de la cornisa inferior

El fundir y verter una aleación de plomo líquida no ha sido tarea fácil. El manejo y fusión del plomo para su vertido en los surcos de los sillares para la “soldadura” de elementos metálicos y pétreos ha supuesto un pequeño rompecabezas para los operarios encargados de su ejecución. Los vapores de un material fundido a más de 300°C, su posible explosión en contacto con el agua, y los requisitos a respetar en cuanto a composición y temperatura de uso necesitaron de una especial atención en cuanto a la planificación de estos trabajos. Finalmente se encargó a un experto metalista de la isla croata de Korčula una caldera transportable que permitiese fundir una cantidad razonable de plomo para ser vertido en los huecos. Esto a su vez, y para mayor manejabilidad, implicó la fabricación de una herramienta de transición entre la caldera y la piedra que era una especie de esfera con dos orificios, uno de entrada (carga) y uno de salida (vertido), que también disponía de un brazo metálico para darle mayor alcance. El llenado de la esfera de vertido se realizó mediante un canal metálico.

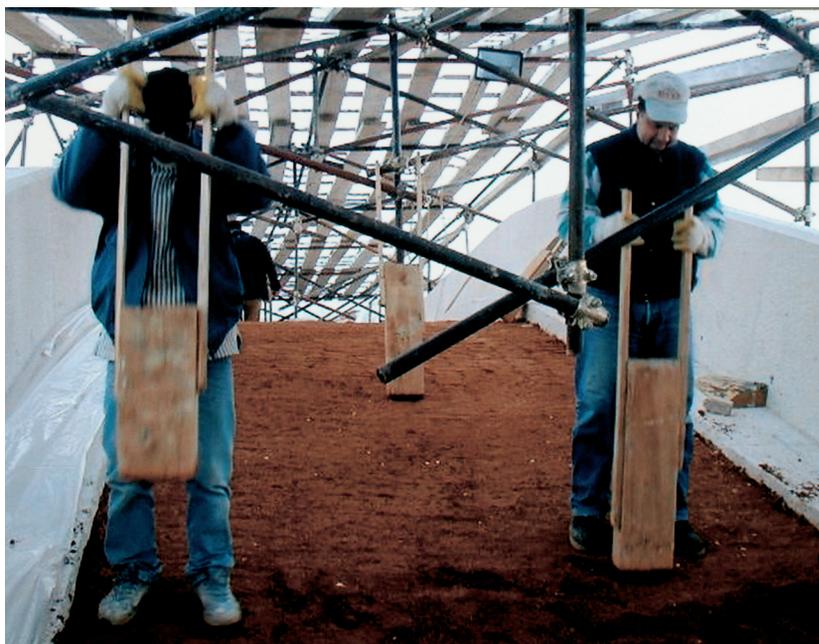
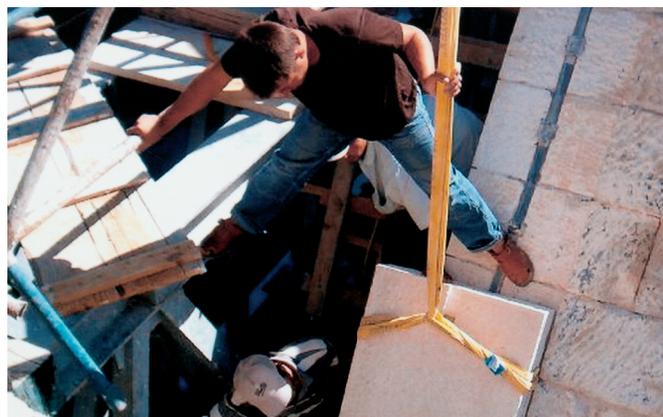
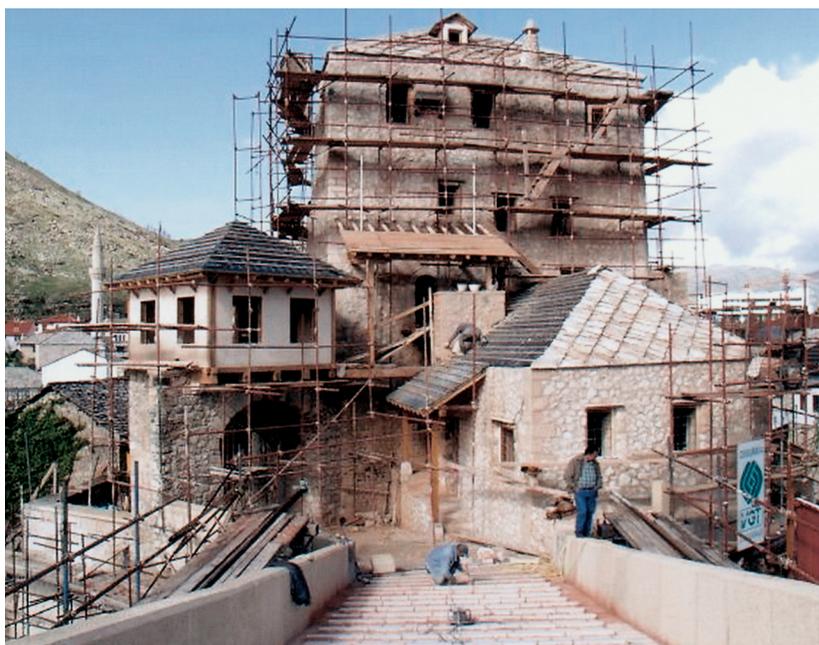
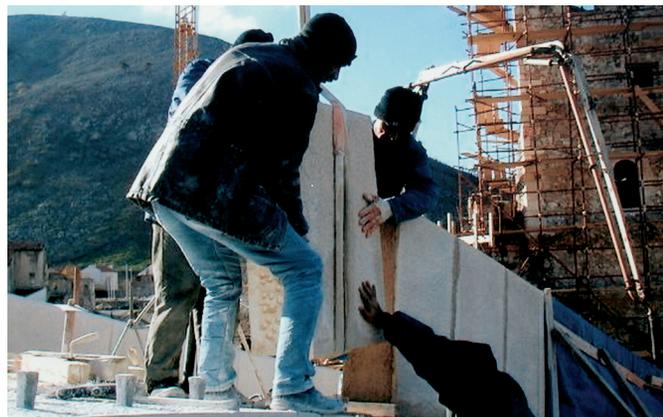
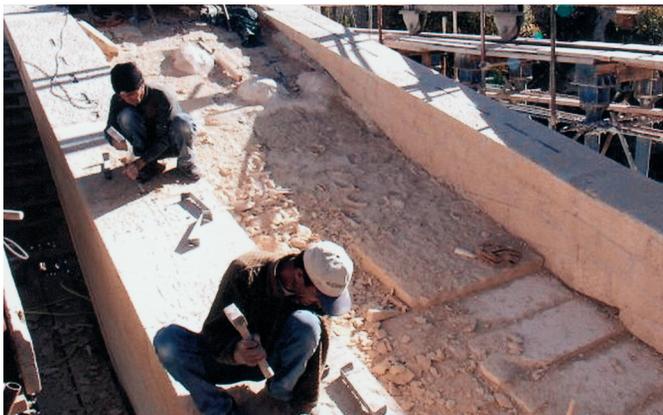
- 26. Trabajadores compactando el piso para la colocación del pavimento
- 27. Andamiaje para la restauración en la zona de la torre Halebija
- 28. Trabajos de colocación de la cornisa inferior
- 29. Colocación de uno de los sillares que conforman el parapeto. Nótese los pernos salientes a la espera de los sillares
- 30. Talla de acanalamiento para las grapas sobre uno de los muros exteriores del puente

Finalizada la estructura, tan solo quedaban los trabajos de pavimentado del puente y colocación de barandillas protectoras. Para el pavimentado se previó la recolocación de los restos del puente original que quedaron en ambas orillas y que fueron catalogados y desmantelados al principio
