Castles in southern Italy, diagnostic plan for knowledge and the enhancement

Caterina Gattuso^a, Philomène Gattuso, Elena Bencardino, Valentina Caramazza

Dep. of Biology, Ecology and Earth Sciences, Univ. of Calabria, Rende (Cosenza), Italy, ^acaterina.gattuso@unical.it

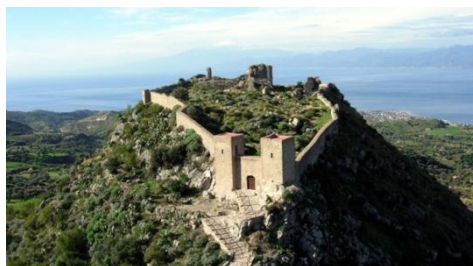
Fig. 2 - Il Castello di Sant'Aniceto

La fortezza. Un unico accesso protetto da due torri quadrate introduce alla fortificazione dove, nel punto più alto in cui si trova una torrecisterna, un muro trasversale di sbarramento costituisce una seconda linea di difesa (Fig. 2). È in questa zona che si trovano gli edifici residenziali collegati da mura che creano una terza zona protetta.

Il materiale impiegato per la costruzione è costituito prevalentemente da calcarenite utilizzato anche per realizzare le mura il cui spessore medio è di circa 110 cm. Delle due scale in pietra, l'una collocata presso l'ingresso principale (a sinistra) e l'altra nei pressi della torre del palazzo settentrionale (in basso),

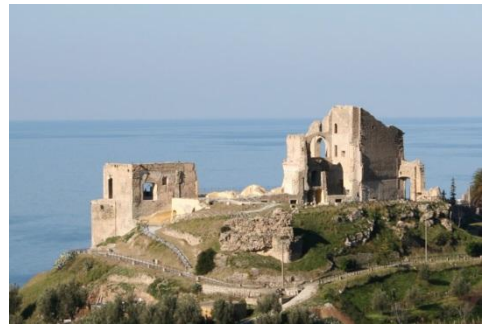
Fig. 3 - Il Castello di Fiumefreddo Bruzio

La fortezza. Indicato nelle vecchie scritture come Castelfreddo, fu fatto edificare da Roberto il Guiscardo intorno al 1060 insieme alla cinta muraria. Un recinto di pietre lo divideva dal centro abitato mentre un ponte levatoio permetteva l'accesso da nord. L'architettura esterna seicentesca è ancora oggi in buona parte conservata (Fig. 3). Fu ridotto allo stato attuale nel 1807 quando le truppe napoleoniche lo bombardarono per conquistare il feudo. Nel corso dei secoli, il maniero venne più volte rimaneggiato e fu continuamente trasformato, in particolar modo dall'Alarcon che lo trasformò in un sontuoso e affascinante castello, dotandolo di un ampio fossato e di un ponte levatoio girevole di cui non resta traccia. Delle strutture originarie del castello, costruito interamente in pietra, restano alcuni particolari architettonici tra cui le finestre in tufo con la trabeazione di tipo classico e la costruzione su due livelli, il cui piano superiore era costituito da stanze e saloni, arricchiti da loggiati andati distrutti, alcuni rivolti verso i monti ed altri verso il mare a picco

Le torri circolari, che nel 1500 sostituirono quelle quadrate di manifattura sveva, erano caratterizzate da merlature di tipo islamico. La nuova casata degli Alarcon-Mendoza governò su Fiumefreddo Bruzio fino al 1799 e oggi la proprietà del castello appartiene al Comune di Fiumefreddo Bruzio.

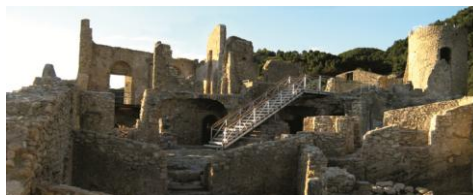
Fig. 5 - Il Castello di Cleto, interno

La planimetria è determinata dall'orografia del luogo e dalle varie ricostruzioni architettoniche succedutesi nelle varie epoche. Il castello si presenta suddiviso in due livelli: un primo livello di accesso, caratterizzato da ambienti ricavati nella roccia e un secondo superiore dove risiedeva il feudatario, come si può dedurre dalla grandezza degli ambienti tuttora visibili (Fig. 5).

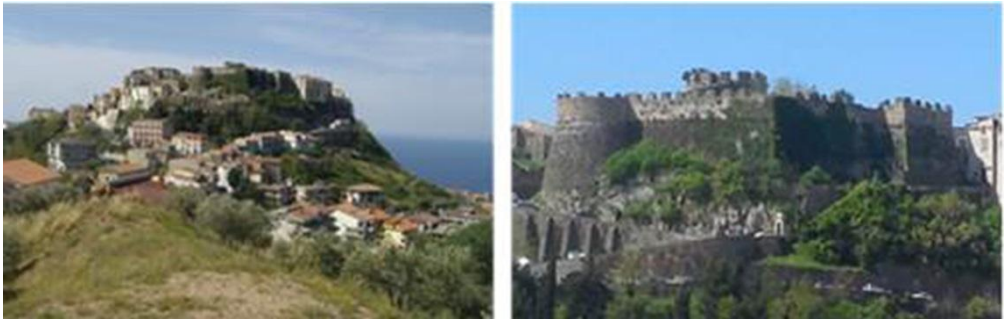
Fig. 6 - Il centro abitato e il Castello di Belvedere Marittimo

Fonti incerte fanno risalire la sua fondazione intorno all'anno mille, anche se ritrovamenti archeologici testimoniano che la zona era già popolata nei secoli precedenti. Il castello fu probabilmente ricostruito nel XI sec. da Roberto il Guiscardo, fratello di Ruggero il Normanno su strutture preesistenti. Restaurato dai vari proprietari che lo occuparono, tra questi Ruggero di Sangineto nel 1287, Ferdinando I° d'Aragona nel 1490 ed infine i Principi Sanseverino e Carafa, presenta manufatti riconducibili a diverse epoche. Le aree interne del castello, completamente ricostruite, furono adattate ad abitazione dalla famiglia Spinelli. Il castello infine, interamente restaurato grazie ai contributi dei cittadini, ha acquisito l'aspetto attuale come testimonia una lapide con due putti e un'incisione posta sul ponte levatoio (Fig. 6) (Grisolia, 1980; Rogato, 1992).

forma trapezoidale ed è caratterizzato da una base a scarpata con prolungamento a parapetto sormontato da una merlatura guelfa. L'edificio poggia sul lato est su una roccia preesistente mentre sul lato sud sono poste due torri merlate. Sulla parte emergente del mastio spicca una fascia con archetti a sesto acuto sorretti da piedritti e l'altra torre coincide con la cinta muraria.

L'intera struttura, mediante una cordonatura situata a metà altezza, si suddivide in due ordini: la parte superiore che possiede una muratura a piombo sormontata da una merlatura guelfa e quella inferiore che si presenta a scarpata. Per accedere al castello veniva utilizzato un ponte levatoio a causa del fossato che lo circondava, mentre al mastio vi si poteva accedere dal cortile posto all'interno delle mura (Fig. 7).

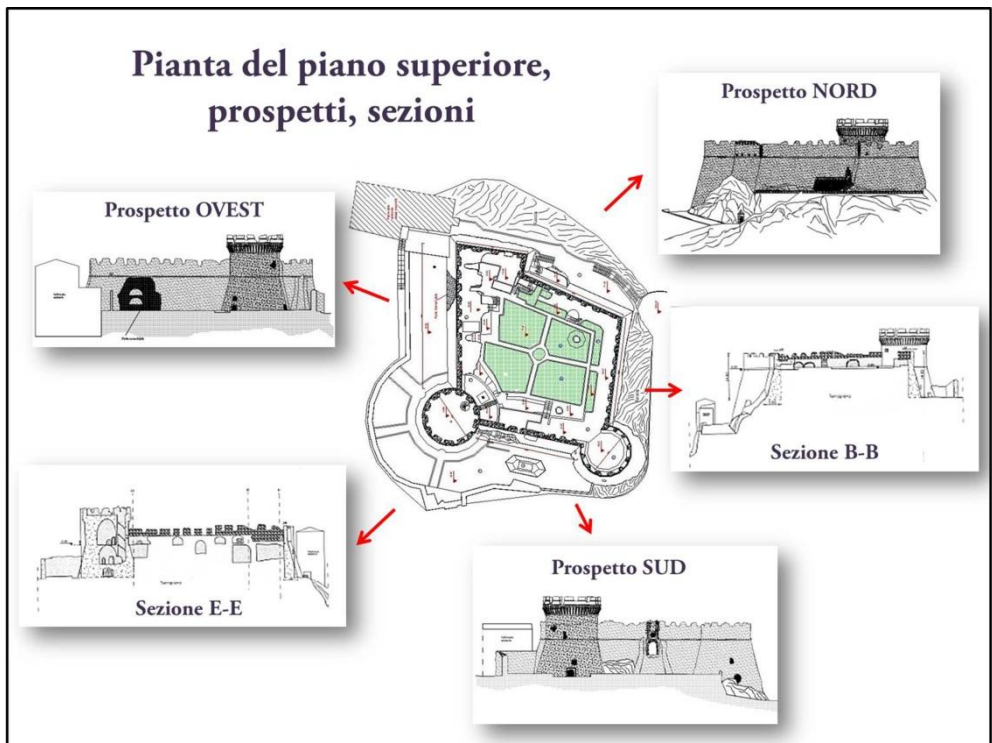
Fig. 7 - Il Castello di Belvedere: Pianta, prospetti, sezioni

La fortezza. Il castello, realizzato con blocchi in pietra e malta di calce, presenta una pianta dalla

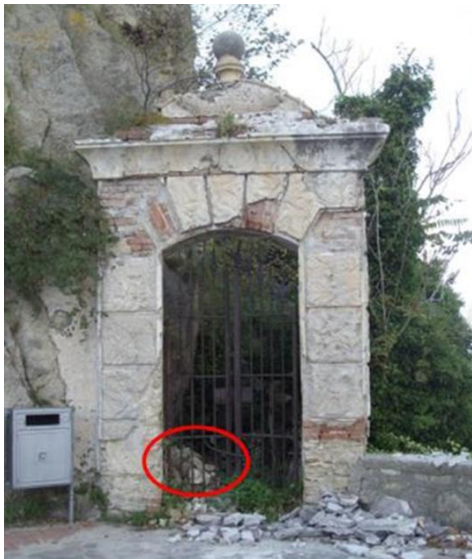
Fig. 8 - Punto di prelievo

I campioni, opportunamente fotografati e documentati, sono stati prelevati sul lato est del castello (Fig. 8).

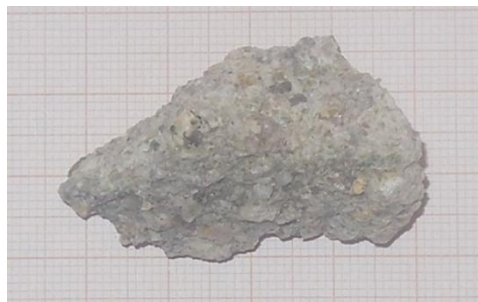
Fig. 9 - Campione C6

I campioni si presentano a prima vista composti da un materiale dall'aspetto granulare e sono caratterizzati da una superficie notevolmente alterata e frastagliata. In diverse zone sono visibili granuli di grosse dimensioni e di vario colore: rosa, verde, marrone, bianco, grigio e giallo.

La caratterizzazione dei materiali campionati è stata effettuata utilizzando il microscopio elettronico a scansione unito al sistema di microanalisi EDS (SEM-EDS), una metodologia analitica che consente di ottenere informazioni non solo di carattere morfologico, necessarie queste per valutare l'aspetto superficiale e lo stato di degrado e di conservazione del materiale, ma anche di eseguire un'analisi chimica puntuale o areale indispensabile per definire la composizione e la natura del materiale (Gallone, 1989). Poiché le analisi condotte sui materiali campionati hanno portato all'identificazione della medesima composizione chimica, si è scelto di riportare di seguito i risultati delle analisi di un campione rappresentativo ovvero il campione C6 (Fig. 9).
