**EL RETABLO DE SAN SEBASTIÁN DE LA
IGLESIA DE NUESTRA SEÑORA DE LA
INMACULADA DE CELLA, TERUEL:
ESTUDIO HISTÓRICO-TÉCNICO Y ANÁLISIS DEL ESTADO DE
CONSERVACIÓN.**

**Presentado por Mireia Montoya Verdú
Tutor: Eva Pérez Marín**

**Facultat de Belles Arts de Sant Carles
Grado en Conservación y Restauración de bienes culturales
Curso 2016-2017**

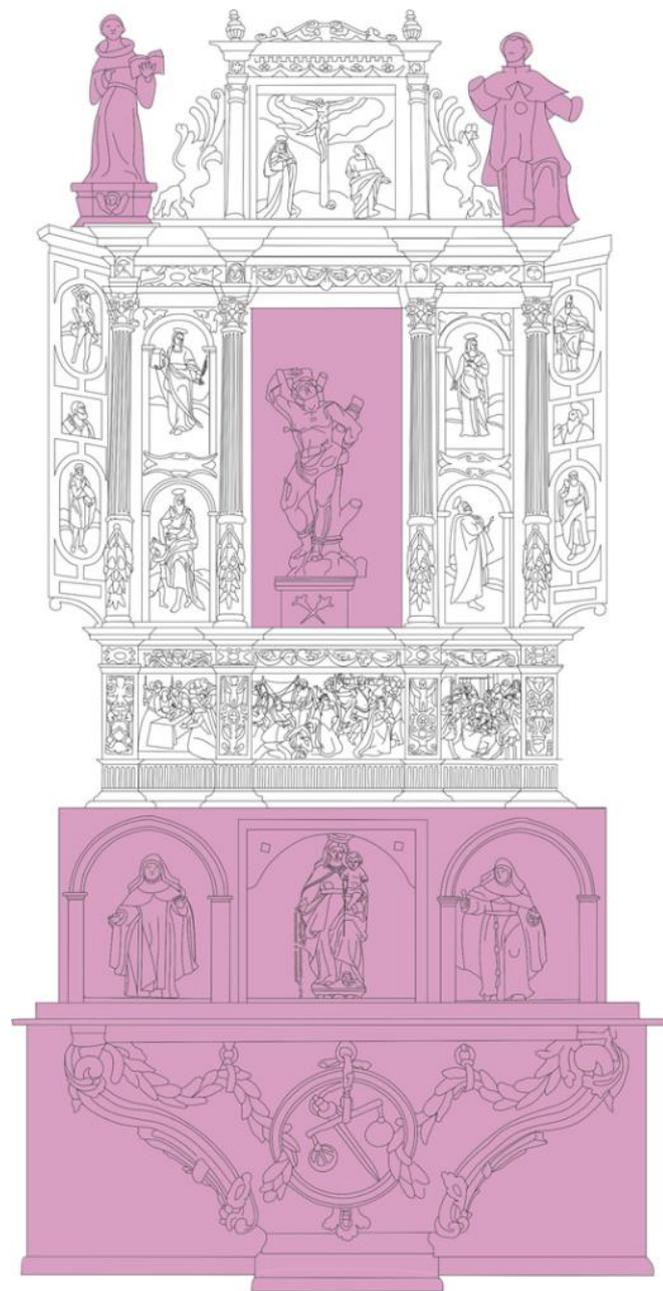
Figura 5. Diagrama con partes no originales.

La adición de las partes “no originales” ha descontextualizado el retablo, es por ello que para comprender mejor el retablo y el presente trabajo se adjunta a estas páginas un croquis (Figura 5) señalando los elementos añadidos a la estructura original:

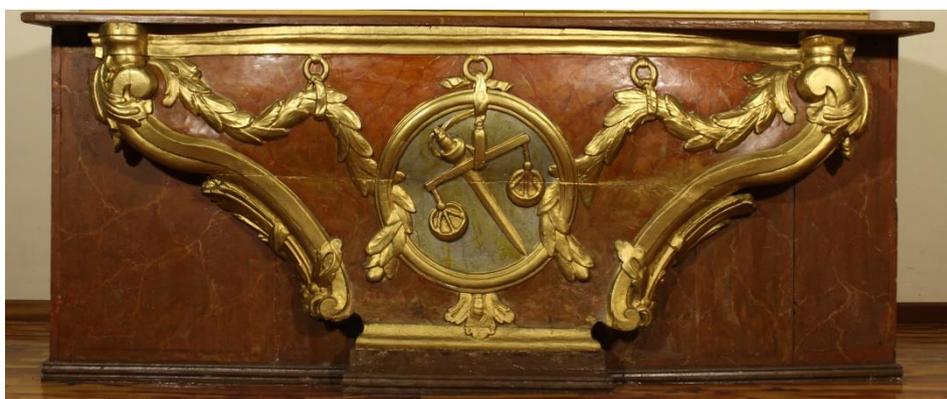
Figura 6. Mesa de altar.

En primer lugar, la **mesa de altar** (Figura 6), la cual claramente no es original ya que difiere mucho en estilo y época del resto del retablo, que constituye el punto de apoyo del resto de la estructura, se puede datar de aproximadamente los siglos XIX-XX. Su ornamentación consta de elementos enroscados, elementos vegetalizados y en el centro una circunferencia que encierra una balanza fusionada con una espada.

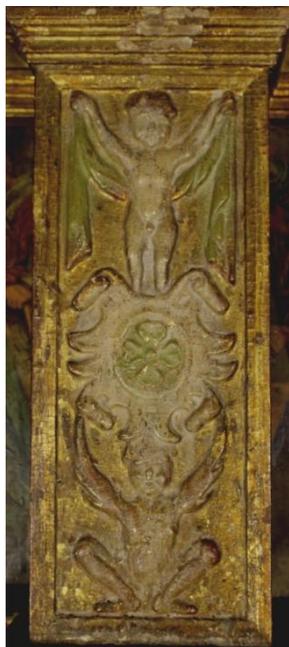
Figura 8. Pilastra con ornamentación grotesca

En el caso del banco "original", los cuatro pedestales que funcionan como soporte de las columnas además de tener una función decorativa muestran en su ornamentación figuras *a candelieri* con composiciones simétricas y continuas, específicamente figuras antropomorfas, motivos vegetales, volutas y cartelas que en su interior, en la parte central, albergan un trébol de cuatro hojas (Figura 8).

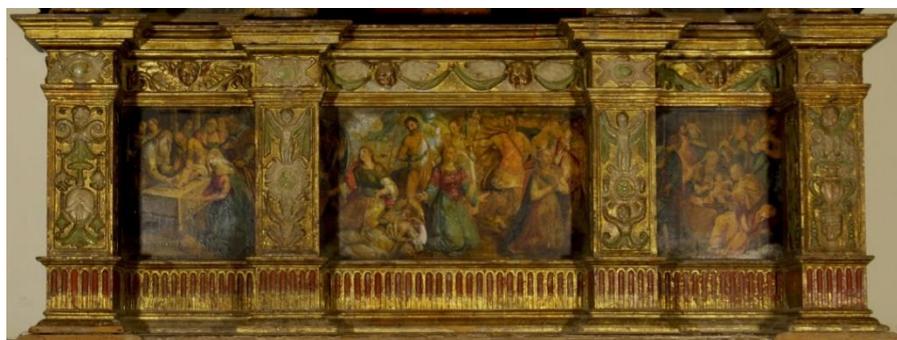
Figura 7. Banco "original"

A este banco, le sigue el **banco "original"** (Figura 7), formado por tres casas, las casas o espacios para las escenas suelen quedar delimitadas por el hueco dejado por los entablamentos y las pilastras. Son de base cuadrangular y están rehundidas en el plano del retablo, las casas cuadrangulares se emplean para albergar pinturas, como en el caso de este banco que alberga tres pinturas sobre tabla, a los lados la *Circuncisión* y la *Presentación del niño*, y en la casa central que es más amplia que las dos laterales se ubica Santa Úrsula.

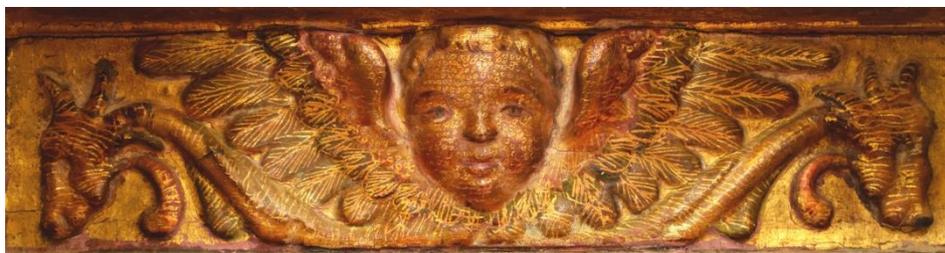
Figura 9. Ornamentación entablamento con roleos.

En los frisos laterales del banco la ornamentación consta de cabezas de ángel junto a sus alas y a los extremos de estas, dragones vegetalizados en forma de roleos (Figura 9). En el entablamento central del banco, las cabezas de ángel se encuentran unidas mediante guirnaldas de tela.

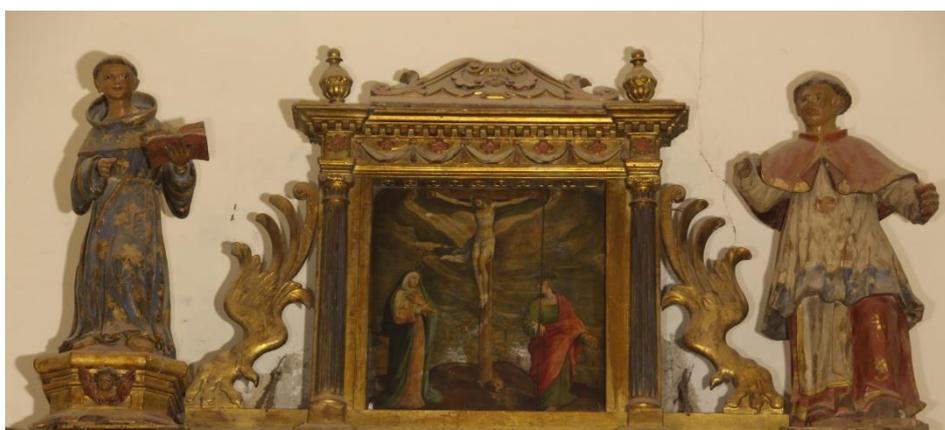
Figura 10. Ático del retablo.

En la parte superior del retablo se encuentra el **ático** (Figura 10), el cual apareció como cuarta parte del retablo durante el periodo renacentista. Esta parte del retablo está claramente diferenciado del cuerpo y como es habitual alberga la pintura del calvario. El ático de este retablo tiene forma piramidal que cobija una casa con la pintura sobre tabla entre dos columnas estriadas con capiteles corintios más pequeñas que las del cuerpo. Los entablamentos contienen tacos o denticulos, se sitúan sobre una moldura y bajo el cimacio que sustenta el remate triangular que completa el conjunto junto a dos pináculos a ambos lados de este remate. Como remates laterales, se disponen dos relieves en forma de garras, y junto a ellos, dos esculturas que por dimensiones y estilo, no son originales.

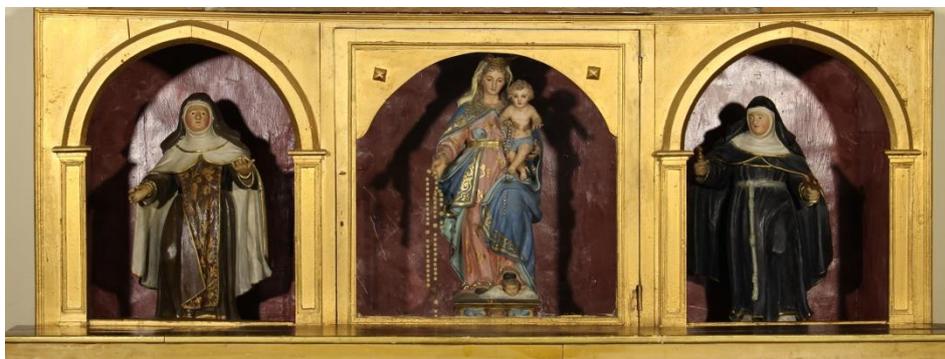
Figura 11. Esculturas del banco no original. De izquierda a derecha:

- En el lado del Evangelio se sitúa una **monja dominica**. Representada con un vestido marrón y un manto blanco. Toda la vestidura de la imagen ha sido repintada impidiendo conocer su color original, el negro, además de que su atributo ha sido sustraído de su mano derecha y por tanto no es identificable de qué monja dominica en particular se trata.

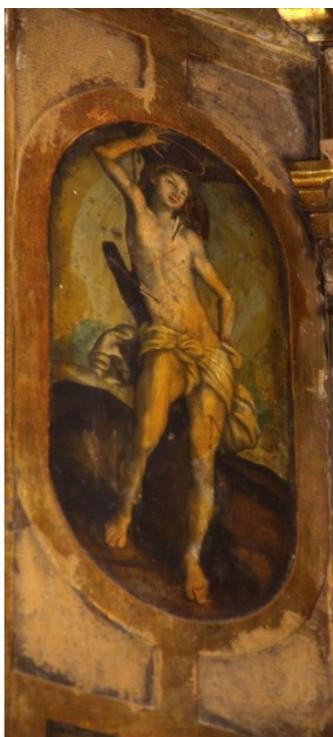
Figura 25. Pintura de San Sebastián

Mediante el estudio visual del retablo, se observa que una de las tablas originales (Figura 25) del retablo contiene la imagen de San Sebastián y por lo tanto la imagen que se encontraba en la hornacina central debía ser otra, además no se puede concluir que en la parte central del retablo se ubicara una escultura, tabla o lienzo ya que no se observa ningún elemento que lo indique.

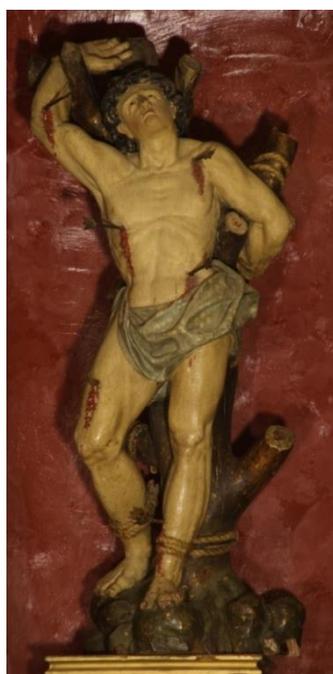
Figura 26. Escultura de San Sebastián

En la escultura se le representa a San Sebastián atado de pies y manos a un tronco de árbol cubierto de flechas representado su primer martirio (Figura 26). Se trata de una talla de alrededor del siglo XVIII. Realizada en madera tallada, policromada y dorada. Toda la escultura, incluidas cuerdas y tronco tienen un gran detallismo en su ejecución. Las flechas, están adheridas al cuerpo de la escultura, la conserva todas.

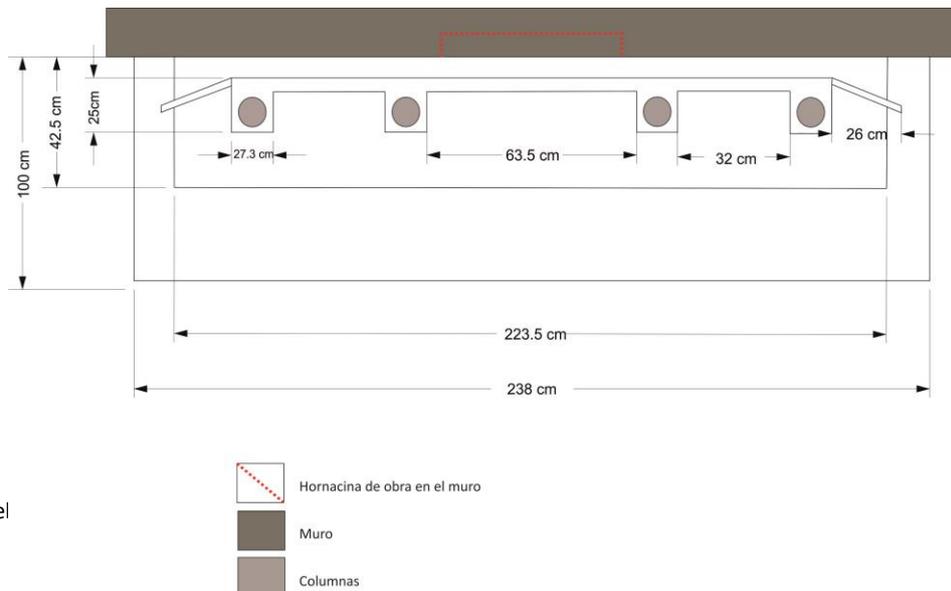
Figura 28. Croquis plano del retablo.

A continuación se adjunta un croquis con la vista del plano del retablo y sus medidas (Figura 28).

El retablo tiene una estructura autoportante en parte con una estructura adosada, plana, de la que sobresalen los pedestales y columnas, con un entablamento "fingido". Los elementos constructivos de este retablo, como los soportes y el banco cumplen una función estructural pero en la trasera del retablo se observan piezas de madera adheridas al muro posterior, a modo de tirantes para que el retablo no

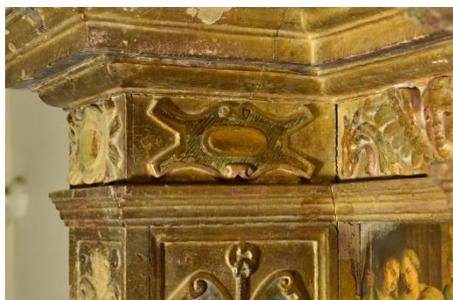
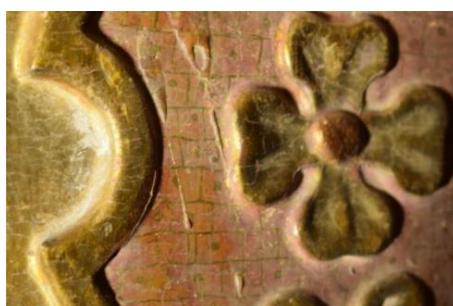
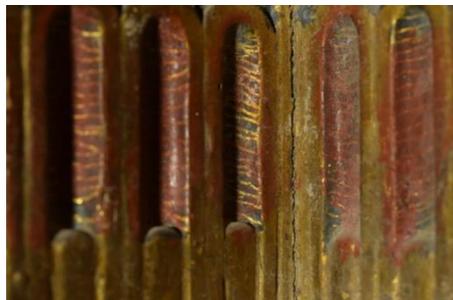
Figura 30. Policromía original en cartela.

Figura 31. Policromía original.

Figura 32. Policromía original.

Las tres figuras adjuntadas muestran la policromía original del retablo realizadas mediante la técnica del estofado, siempre que los repintes malogrados permiten visualizarla (Figuras 30, 31 y 32).

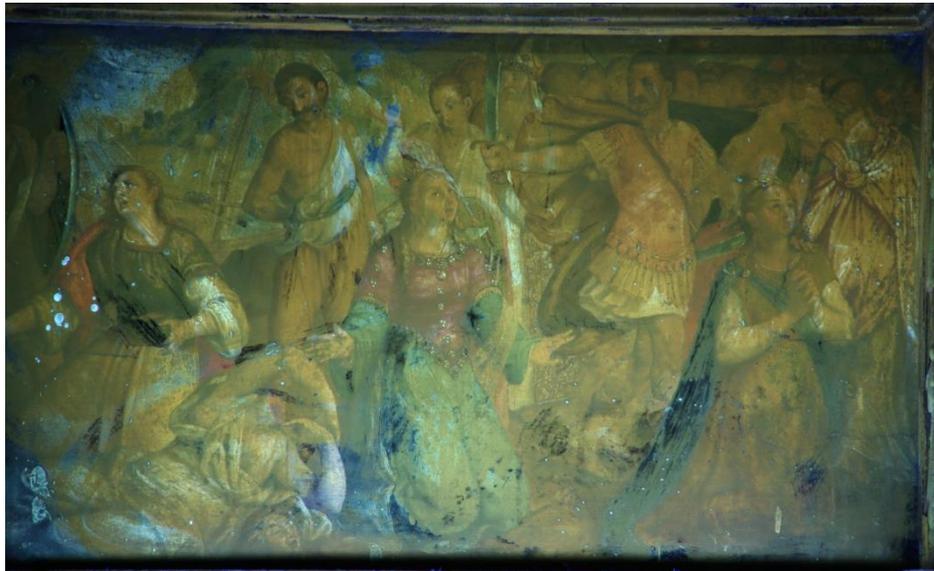
Figura 33. Fotografía ultravioleta que muestra el barniz aplicado de manera heterogénea.

Todas las obras se encuentran barnizadas de forma heterogénea. Gracias a las fotografías con luz ultravioleta (Figura 33) se confirma la mala técnica a la hora de aplicar el barniz y con ello se deduce que probablemente no se trata del barniz original aplicado por el artista. Esta nueva capa de barniz, seguramente a base de gomalaca hace imposible la apreciación del barniz original en el caso de que lo tuviera.

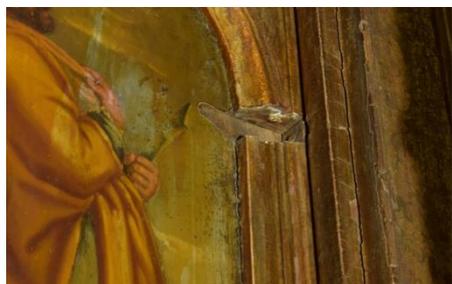
Figura 35. Elemento decorativo de la mazonería que se ha desprendido de su ubicación.

Una de las propiedades físicas más relevantes de la madera, es su higroscopicidad, ya que la madera presenta gran facilidad para absorber o ceder agua del ambiente. Otras propiedades de la madera son la capacidad de retracción y turgencia, la plasticidad, elasticidad, anisotropía y su densidad. Todas estas propiedades están muy ligadas con las patologías en relación con grietas y movimiento de la madera, que también causan el desprendimiento de elementos decorativos añadidos de la mazonería³⁴, los cuales también pueden ser causados por la manipulación, por golpes. (Figura 35).

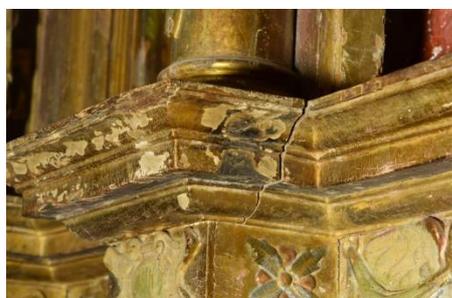
Figura 36. Grieta en la madera del retablo.

En el caso particular de este retablo, la madera, presenta por un lado modificaciones naturales, propias de la materia e incrementadas por situaciones medioambientales adversas, como son: descohesión, faltantes, grietas (Figura 36) y fendas del soporte debidos a los movimientos naturales de la madera incrementados por cambios de humedad y temperatura, originados por la ubicación en un ambiente poco idóneo para la buena conservación del material lignario. A la alta humedad y a los cambios bruscos de temperatura hay que añadirle la mala ventilación y la escasa iluminación, idóneas para la proliferación de plagas.

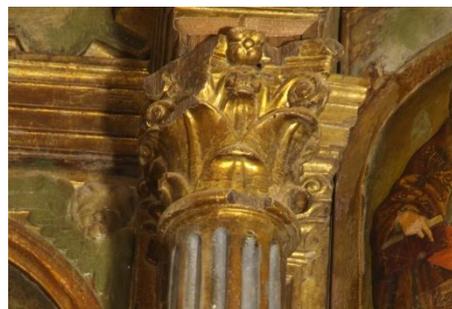
Figura 37. Faltante en el capitel debido a la acción humana.

Entre los daños originados por la acción humana, encontramos destrucción mecánica de partes de la mazonería originales debidas al uso litúrgico de la escultura central del retablo, San Sebastián, el cual es transportado de su ubicación natural para sacarlo en procesión (Figura 37). Por la acción humana también presenta desgaste mecánico de las zona baja del retablo debido a la accesibilidad de los fieles a estas partes del retablo.

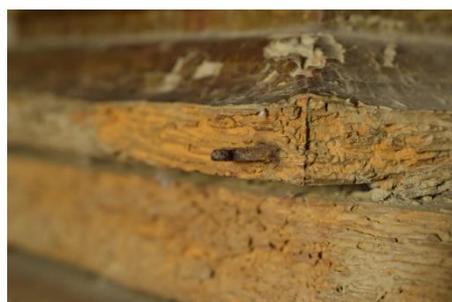
Figura 38. Ataque de insectos xilófagos.

que los azúcares y el almidón presentes en la celulosa sirven de alimento para estos insectos unida a situaciones medioambientales adversas como la alta humedad que favorece la aparición de estos. En el caso de este retablo, el tipo de daños causados en la madera indica que se trata de ataque de *Anobium Punctatu (De Geer)*.³⁶ Los daños por insectos xilófagos se encuentran localizados en la zona baja del banco “original” en las pilastras laterales.

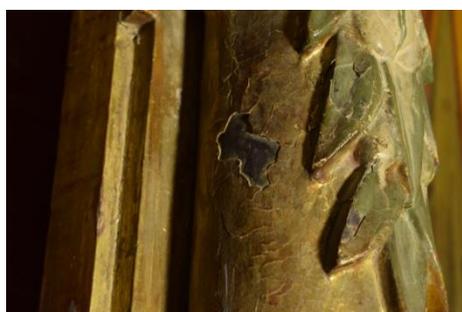
Figura 39. Faltante y craquelado en la columna.

Presenta faltantes a distintos niveles (Figura 39), ya que no solo afectan a la policromía o a la capa de dorado, sino que algunas de estas lagunas llegan a la madera del soporte, posiblemente debidas a la acción mecánica o a la pérdida de adherencia de las colas orgánicas originales, por envejecimiento o situaciones medioambientales adversas. Esta pérdida de adherencia también ha provocado craqueladuras, cazoletas y desprendimientos del dorado. Encontramos también el mismo daño debido a las grietas y fendas que afectan al dorado y policromía de sus zonas anexas.

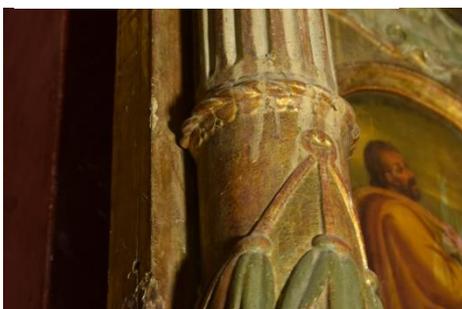
Figura 40. Repinte columna.

Gracias a la realización de fotografías con luz ultravioleta se puede afirmar que en las policromías se encuentran repintadas ya que se observan las escenas con una fluorescencia verdosa, debido a la presencia de goma laca empleada a modo de barniz sobre estos. Esta serie de repintes de la mazonería son invasivos y están realizados con poca habilidad (Figura 40 y 41). Se han realizado en la mayoría de la policromía de la ornamentación e impiden ver claramente los detalles de esta y sus rasgos formales. Estos repintes no solo afectan a las zonas de la ornamentación, sino que la pintura empleada ha dejado manchas en las zonas bajas de las zonas repintadas debido a la falta de limpieza de la pintura en exceso de la brocha que caía de forma líquida tras su aplicación (Figura 39).

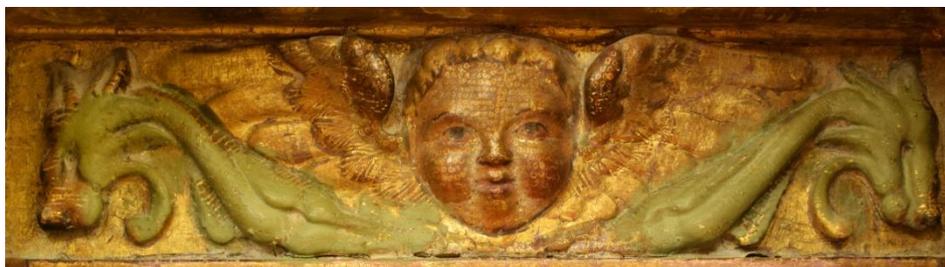
Figura 41. Policromía con repinte en una parte de la ornamentación

La goma laca empleada sobre los repintes también se encuentra sobre muchas zonas de dorados de la mazonería.

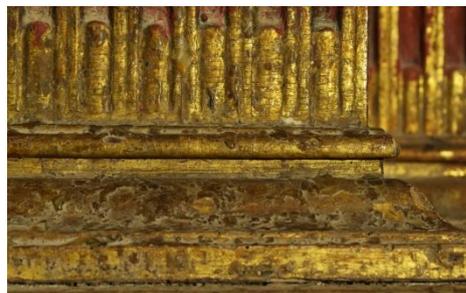
Figura 42. Daño cera.

Las velas, empleadas para iluminar los retablos antiguamente para conseguir un efecto óptico que creara ambiente litúrgico y resaltara el resplandor del oro³⁸ también suponen un deterioro usual en los retablos, en este caso han provocado depósitos de cera por la mayor parte de la zona baja del retablo, en los dos bancos, el original y el no original incluyendo las pinturas que albergan. En las zonas bajas de los marcos de las pinturas se observan grandes concreciones de cera (Figura 42).

- **Figura 40.** Repinte en una de las columnas. P. 32.
- **Figura 41.** Policromía con repinte en la ornamentación de un entablamento. P. 33.
- **Figura 42.** Daño de cera en el banco “original”. P. 33.

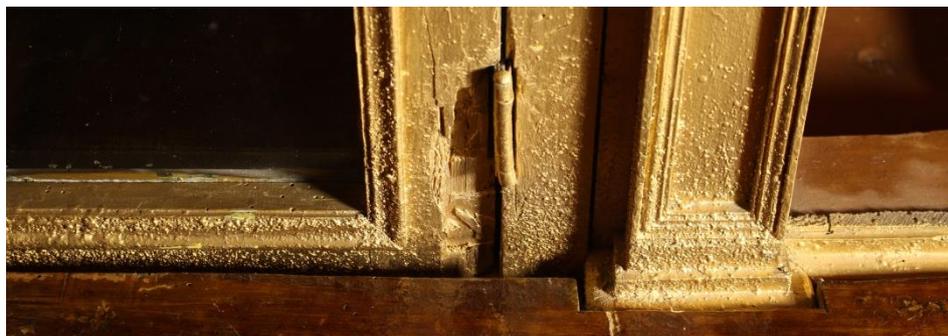
Figura 43. Daño cera.

- **Figura 43.** Daño de cera en el banco “no original”. P. 33.
- **Figura 44.** Gomalaca a modo de barniz mal aplicada en la *Presentación del niño*. P. 34.

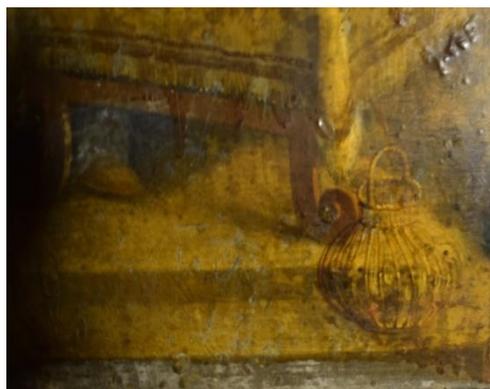
Figura 44. Gomalaca a modo de barniz mal aplicada.

- Suciedad superficial medioambiental como el resto del retablo.
- Microlagunas y depósitos de suciedad en las zonas de la tabla que limitan con la mazonería del retablo ocasionando manchas oscuras por todo el perímetro de las obras.
- Amarilleamiento debido a la aplicación de un barniz de goma laca a brocha, de manera poco habilidosa encontrando en las tablas zonas con acumulación de barniz, zonas sin este e incluso zonas con gotas de barniz debidas al exceso en la brocha durante su aplicación (Figura 44).

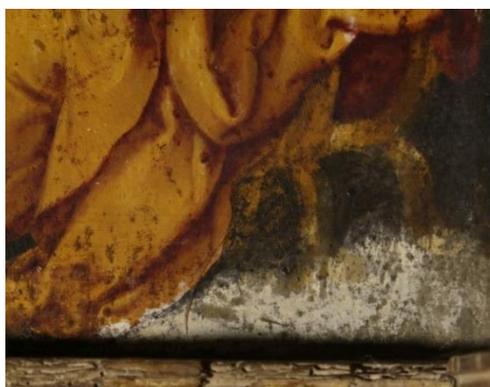
Figura 45. Pasmado del barniz.

- Pasmados debidos a la disociación del aglutinante provocada por niveles altos de humedad, cambios de temperatura o una mala limpieza³⁹ (Figura 45).

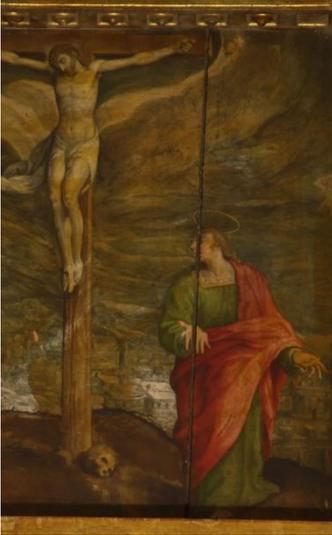
Figura 46. Grieta tabla.

En la tabla del ático (Figura 46) se ha producido una gran grieta vertical que abarca toda la obra debida a la naturaleza del soporte ligneo que con los cambios de humedad cambia su volumen pudiendo ocasionar este tipo de grietas.

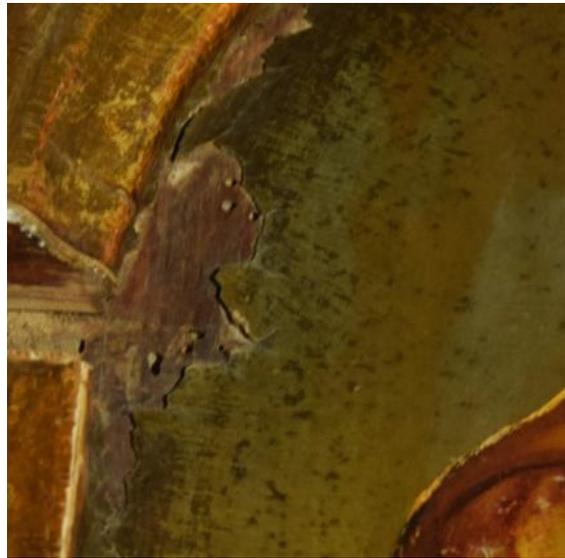
Figura 47. Laguna de estrato pictórico.

En la tabla de San Mateo se observan lagunas de estrato pictórico y de preparación que dejan al descubierto la madera del soporte y además, el estrato pictórico contiguo a estos faltantes se encuentra desconsolidado (Figura 47).

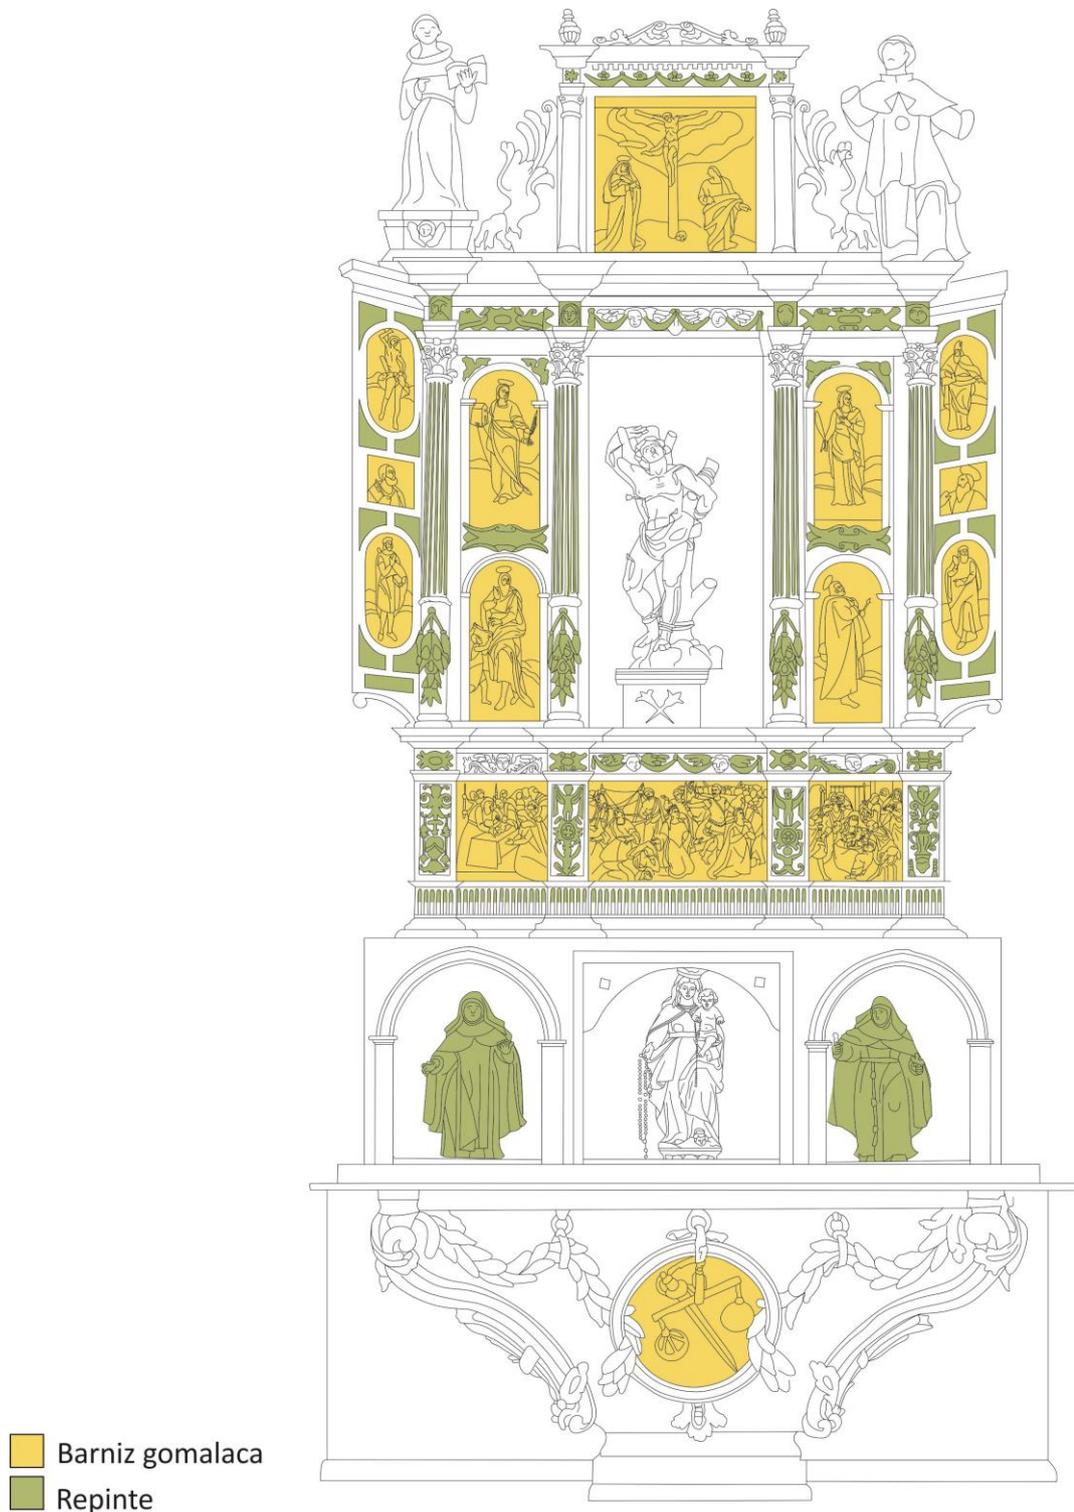
Diagrama 4. Mapa de daños retablo de San Sebastián.

Todos los daños del retablo están señalizados en dos diagramas de daños que se pueden visualizar en los anexos III y IV.

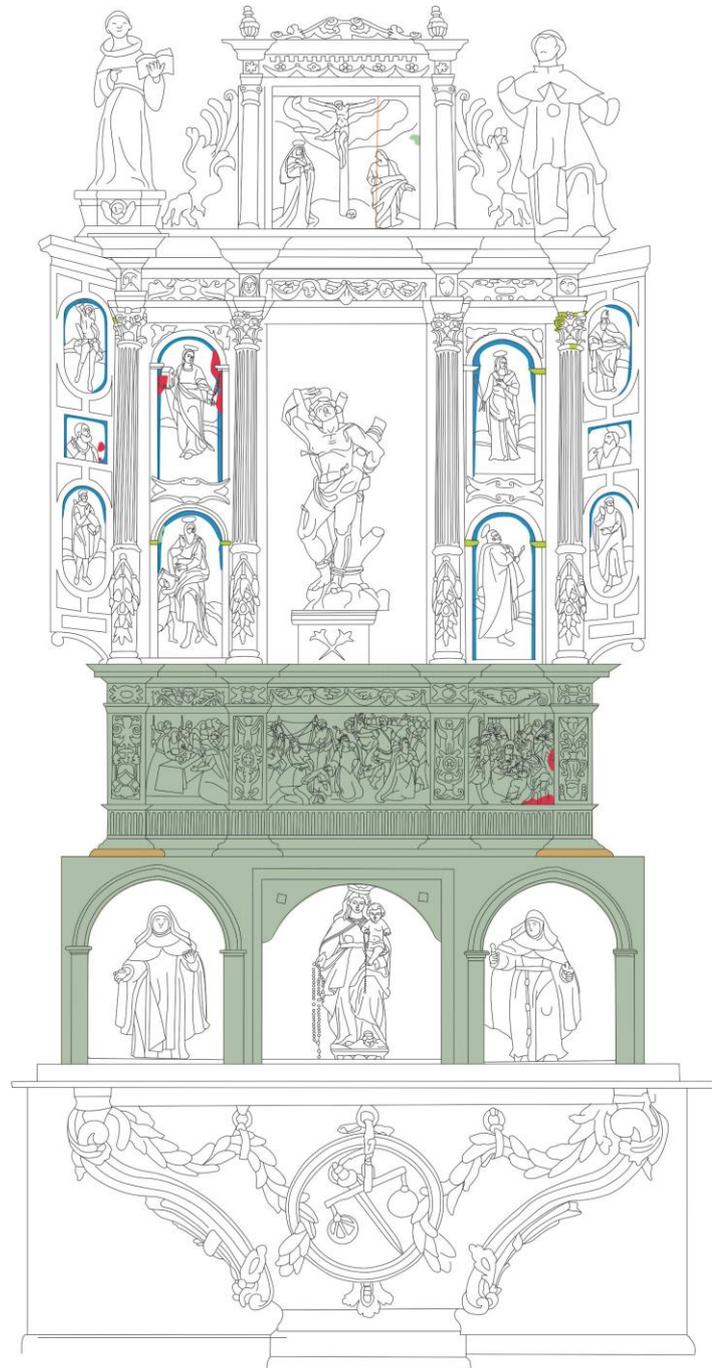
Diagrama 5. Mapa de daños retablo de San Sebastián

| | Manchas | | Pérdidas en el estrato pictórico |
| | Depósitos de cera | | Grieta |
