LA FACHADA DE LA IGLESIA DE SAN ISIDORO DE OVIEDO

Etapas de intervención y sugerencias para su conservación y limpieza

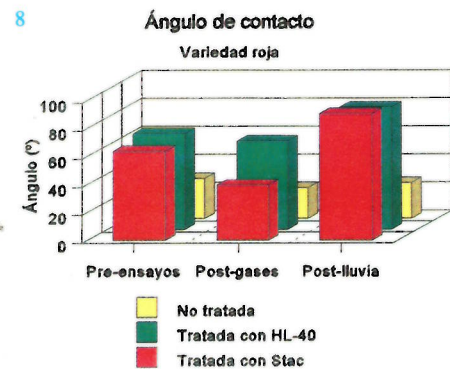
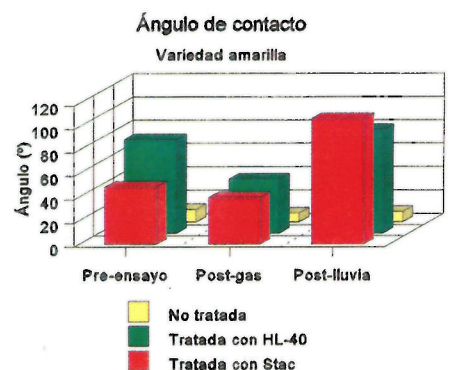
8 y 9. Variaciones del ángulo de contacto y variaciones de permeabilidad al vapor de agua antes y después de los ensayos con atmósfera contaminante (post-gas) y lluvia ácida (post-lluvia). Variedades roja (arriba) y amarilla (abajo) de caliza de Piedramuelle. Productos: silicona (HL-40) y resina cicloalifática (Stac)

En este caso se sugiere aplicar una silicona, seleccionada entre las ensayadas en el laboratorio. Previamente deberán hacerse pruebas in situ para delimitar el modo y número de aplicaciones que conviene hacer, de forma que la superficie de la piedra quede convenientemente hidrofugada, pero sin brillos.
