Restauración de la imagen de Santa María Portada norte de la Concatedral de Castellón

José Luis Roig Salom *

La trágica demolición de la Iglesia de Santa María de Castellón trajo consigo la destrucción de la imagen de la Virgen con el Niño que presidía el tímpano de la portada norte. Varios fragmentos recogidos entonces por un transeúnte han esperado más de cincuenta años para ver la luz, y constituirse en la base de un interesante ejercicio de anastilosis que ha devuelto al nuevo templo la imagen recuperada.

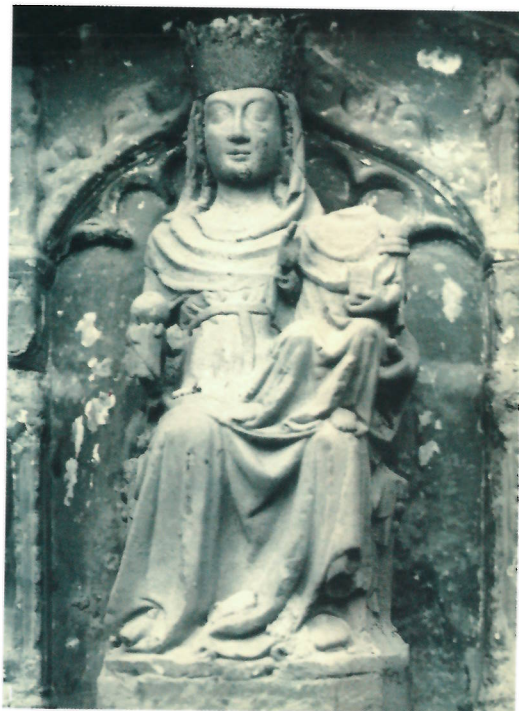
1. Fotografía de la imagen original, anterior a su destrucción. (Archivo Mas)
2. Imagen de ocho fragmentos conservados con restos de policromía
3. Micrografía de electrones secundarios, mostrando en detalle las características texturales de la superficie de fractura de uno de los fragmentos de la imagen

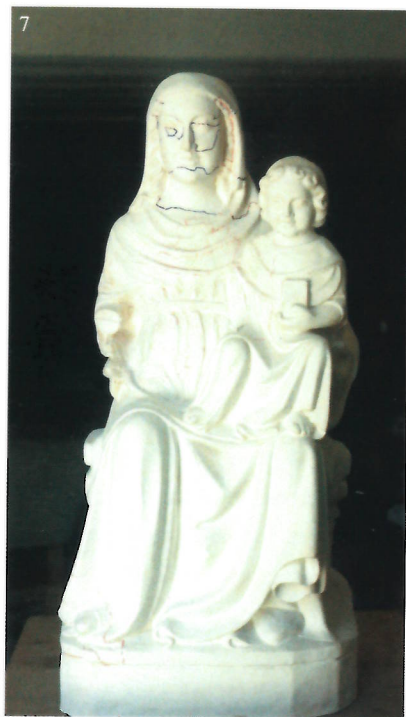
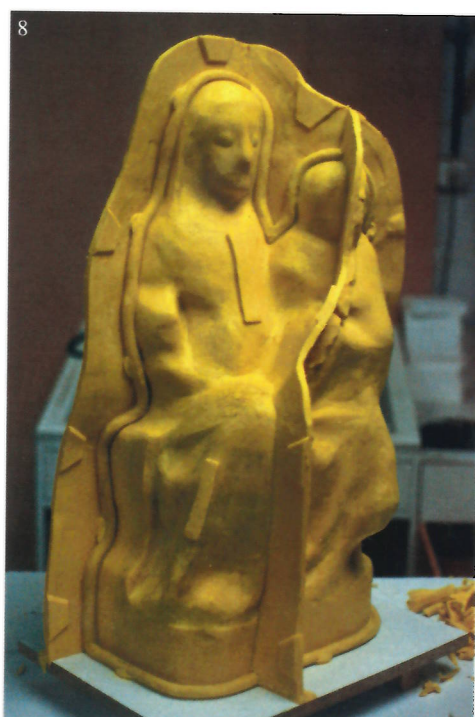
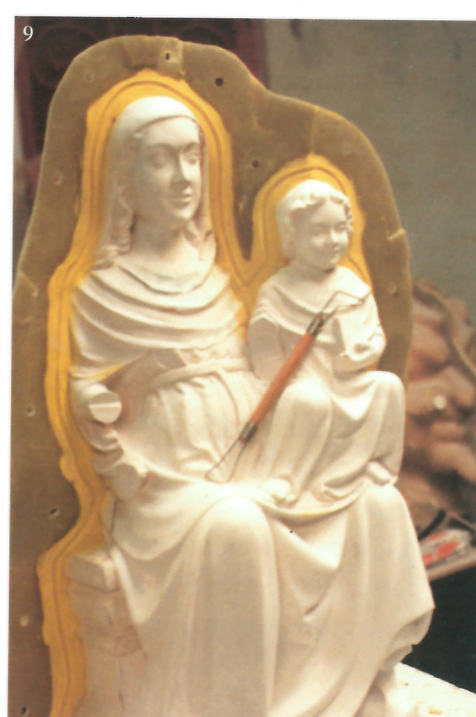
Imagen finalizada. Perfiles y vista frontal. Se pueden apreciar los restos de policromía en los fragmentos conservados, que se han integrado con mortero de resina Gel-Coat y micronizado de alabastro. A la superficie pulida, se le aplicó una ligera pátina
