## La restauración de la puerta del Miguelete de la Catedral de Valencia\*

José Ignacio Casar Pinazo \*  
Julián Esteban Chapapría \*\*

### RESTAURACIÓN DE LA PUERTA DEL MIGUELETE DE LA CATEDRAL DE VALENCIA

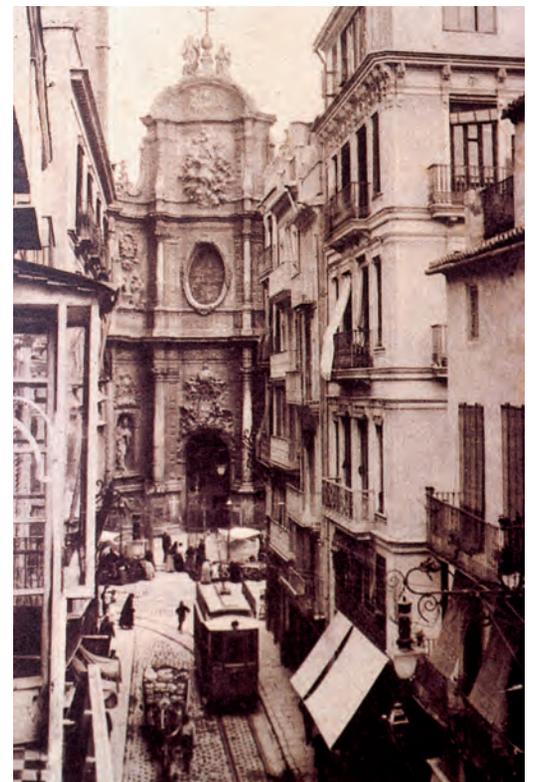
1. La fachada barroca de la Catedral, en una conocida imagen de 1900. La escala de la portada pudo superar el incremento edilicio que sufrió la ciudad en las últimas décadas del siglo XIX. El concepto escenográfico aportado por Rudolf desapareció con la apertura de la plaza de la Reina, al producirse el derribo de las manzanas impares de la calle Zaragoza

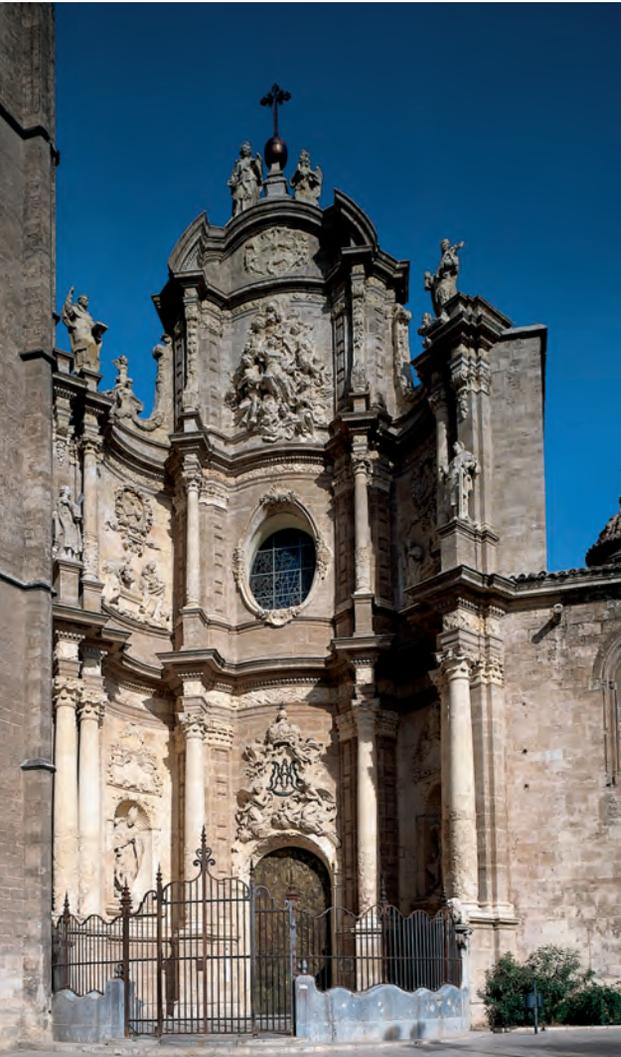
24

24. Imagen frontal. (Foto P. Alcántara)

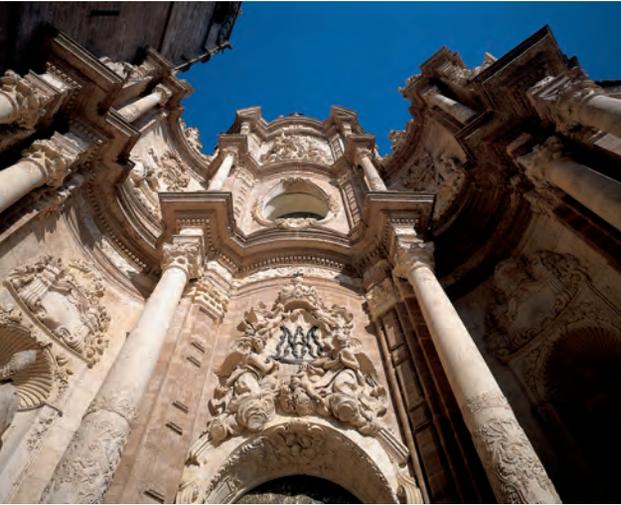
26. Tercer piso del cuerpo central con el altorrelieve de la Asunción y el ático con el Espíritu Santo, la pieza escultórica.
