## La recuperación de la torre campanario de Alcalà de Xivert (España): Signo y función\*

## *The restoration of the bell tower of Alcalà de Xivert (Spain): Significance and function\**

Rafael Soler Verdú<sup>1</sup> & Alba Soler Estrela<sup>2</sup>

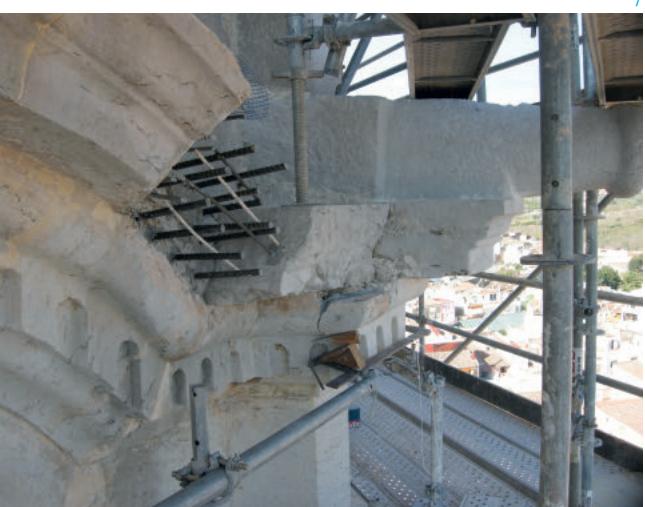
- 6. Estado anterior a la intervención de las cornisas
- 6. Condition before the intervention on the cornices
- 7. Recuperación de volumen en las cornisas mediante piedra artificial armada con fibras
- 7. Recovery of volume on the cornices using fibre-reinforced artificial stone
- 8. Sección vertical de la torre
- 8. Vertical section of the tower

La restauración siguiendo una lógica constructiva y de desmontaje de andamios continuó desde la balaustrada hasta a los pies. En los paramentos del fuste octogonal, se estabilizaron las impostas rotas, se recuperaron volúmenes perdidos en las cornisas (figs. 6 y 7), se crearon superficies de sacrificio, se consolidaron las piedras fisuradas, se renovaron los morteros del exterior de las juntas, se eliminaron costras y se realizó una limpieza superficial controlada, tratamientos protectores y páginas finales.

The restoration, which followed a logical process of construction and dismantling of scaffolding continued from the balustrade to the feet. Broken imposts were stabilised in the rooms of the octagonal shaft, missing volumes was recovered in the cornices (fig. 6 & 7), sacrifice surfaces were created, fractured stone was repaired and the exterior mortar of the joints was renovated, crusts were eliminated and the surface was cleaned in a controlled fashion, applying protection treatments and final patinas.
