Restauración de la Iglesia de San Francesco en Fano (Italia)*

*Restoration of the church of San Francesco in Fano (Italy)**

Claudio Galli¹

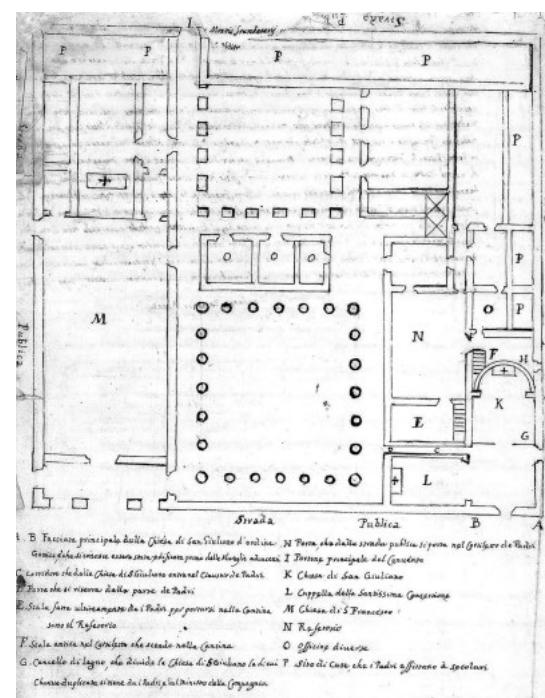
1. Planimetria del complejo conventual que se remonta al 1694 impresa girando de 180° la imagen con respecto del eje vertical (SMBF, MSS Amiani, 40, I,12)

1. Masterplan of the old convent dating back to 1694. Image 180 degrees rotated respect the vertical axis

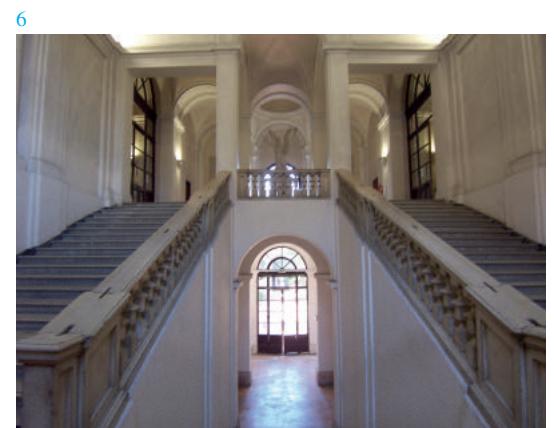
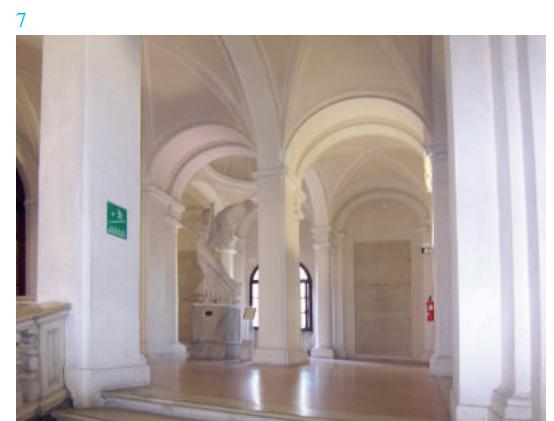
6 y 7. Escalera monumental dibujada por Francesco Ciarrafoni (6), con un imponente vestíbulo de llegada (7).

6 y 7. The monumental stair designed by Francesco Ciarrafoni (6) and completed with the grand atrium (7).

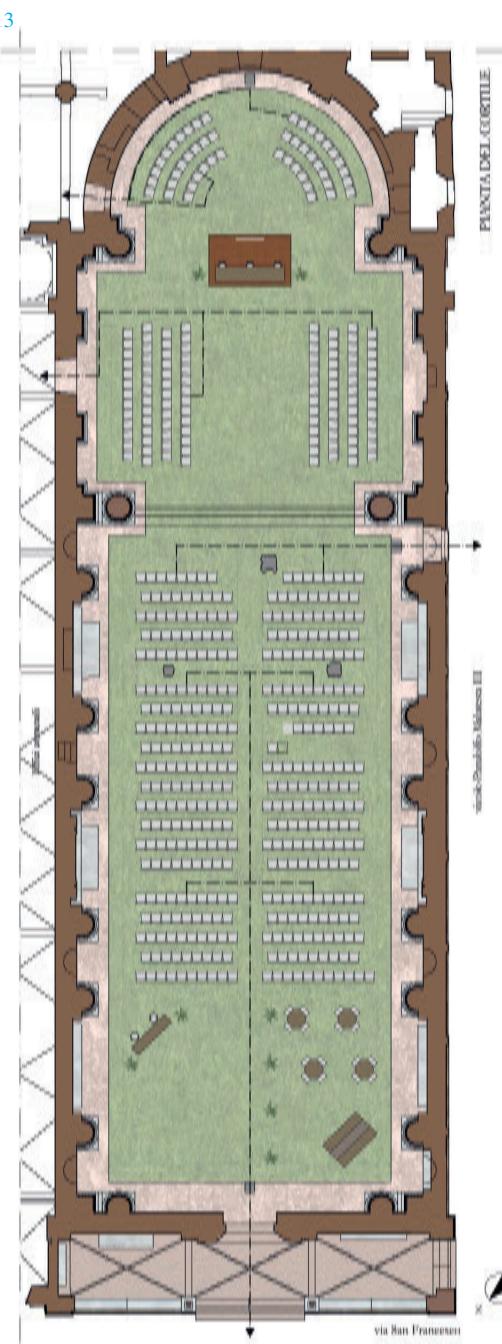
13. Proyecto de valorización del bien en ocasión de eventos literarios y musicales durante la estación veraniega, con 542 asientos

13. Restoration project: image showing the new layout of the Church designed to enhance the value of the monument and to promote literary and musical events during the summertime with 542 seats available

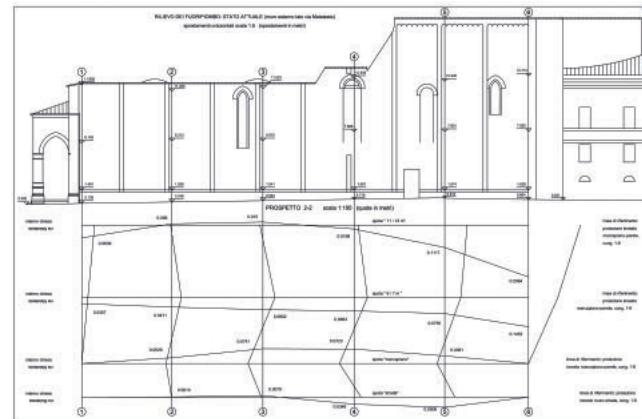
14

14. Levantamiento instrumental del costado derecho realizado antes de los recientes trabajos de restauración para compararlo con el del 1934

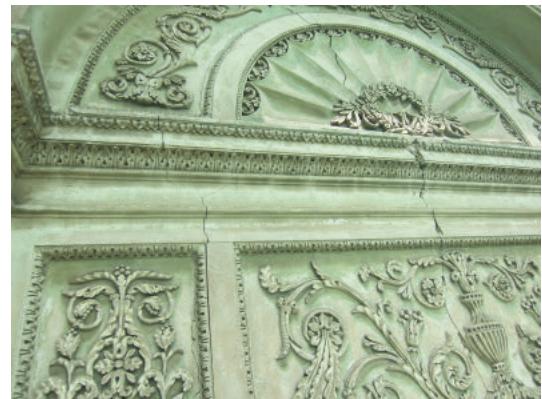
29-32. Estado de deterioro generalizado debido a la ausencia de mantenimiento

29-32. Lack of maintenance as cause of diffuse deterioration

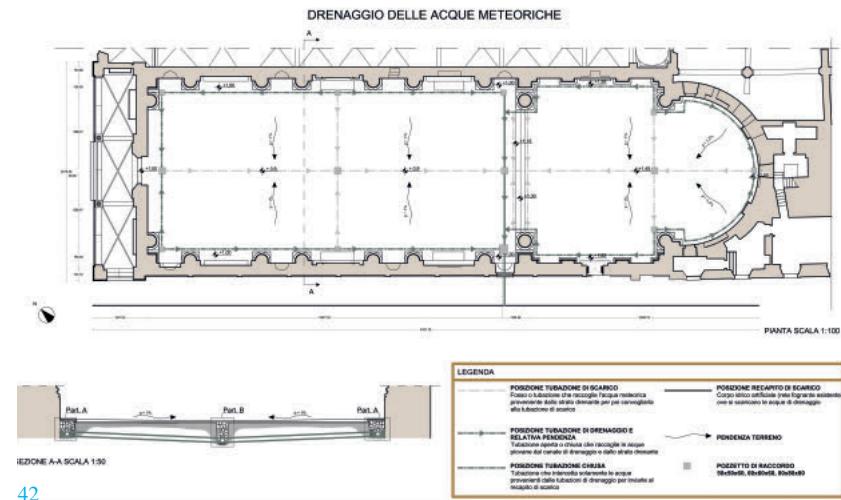
42

the stagnation of the waters along the internal wall perimeter and channel them, instead, outside the church into the urban drainage network. From the two laboratory surveys described above there proved to be higher levels of damp along the perimeter walls and along the base of the six altars; furthermore, from a simple visual examination it is possible to understand that the damp absorbed by the slabs in white calcareous stone which cover the bases of the columns represents, together with the combined compressive and bending stress, one of the main causes of their deterioration. The regulation and quick draining away of the waters will be achieved by creating a pebble-stone drainage system around the whole perimeter (fig. 41), about one metre deep, on the lower side of which will be placed a gutter to collect the water which will then flow into a new waste water network positioned down the long side of the church (fig. 42); this, in turn, will reach the local sewer located in the alleyway on the right by passing under the side entrance door on that side. Thus, along the perimeter of the church there are plans for the removal of the lawn and the renovation of the floor with a good incline towards the centre of the nave to be built with terracotta elements recovered from the dismantling of the existing one. Inside the nave, instead, drainage channels will be avoided, as used for football pitches, to prevent the rainwater from running away too quickly so as to maintain that environmental micro-system which, from the observation of the ongoing phenomena, proves to be fundamental for maintenance of the lawn without the need for irrigation.

41. Proyecto de canalización de las aguas a través de intervenciones a lo largo de las paredes, en correspondencia con los perfiles UPN de enzunchado e intervenciones puntuales, realizados sobre los elementos volados individuales

41. Design of meteoric water regulation by interventions along the walls, the UPN profiles of UPN and local interventions placed on overhanging elements
