Estudio, diagnosis, limpieza y consolidación de las torres del portal de Quart, Valencia

Javier Benlloch Marco, Manuel Jesús Ramírez Blanco y José Ferrandis Montesinos*

ESTUDIO, DIAGNOSIS Y PROYECTO DE LIMPIEZA Y CONSOLIDACIÓN DE LAS TORRES DEL PORTAL DE QUART

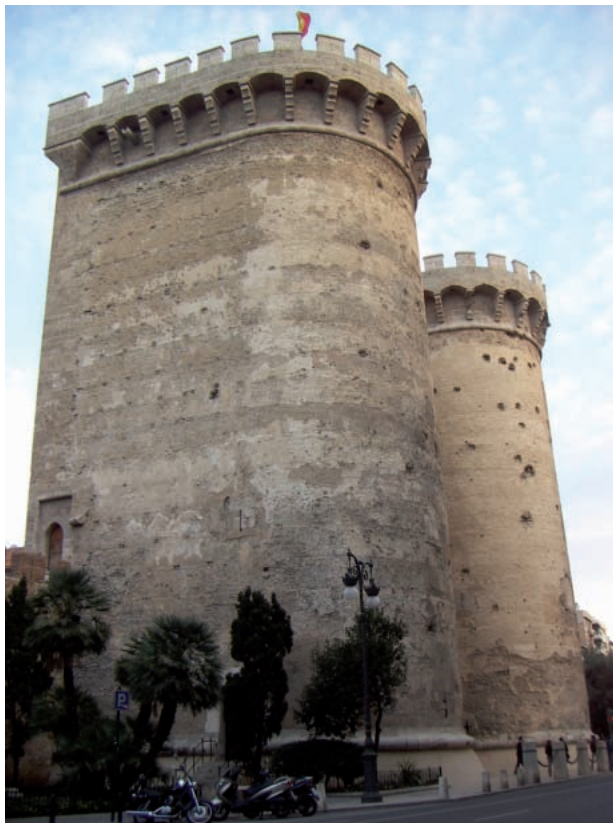
1. Aspecto final del exterior. Fachada delantera
