La restauración del puente medieval sobre el río de las Truchas*

Fernando Vegas y Camilla Mileto**

La restauración de este puente y entorno medieval conservados casi intactos hasta nuestros días partió de la necesidad de pasar lo más desapercibido posible para no disturbar el aura mágica del lugar. En un paisaje genuino caracterizado por las fábricas de piedra en seco, en busca de la mayor discreción posible la intervención de reparación y puesta en valor debió recurrir a esta técnica para resolver los problemas que aquejaban al puente. La reparación del pavimento de guijarros del puente dio pie a una reflexión sobre la estratificación de los pavimentos históricos y la reintegración de las lagunas de un firme marcado por las trazas de la historia y los surcos de las antiguas carriladas.

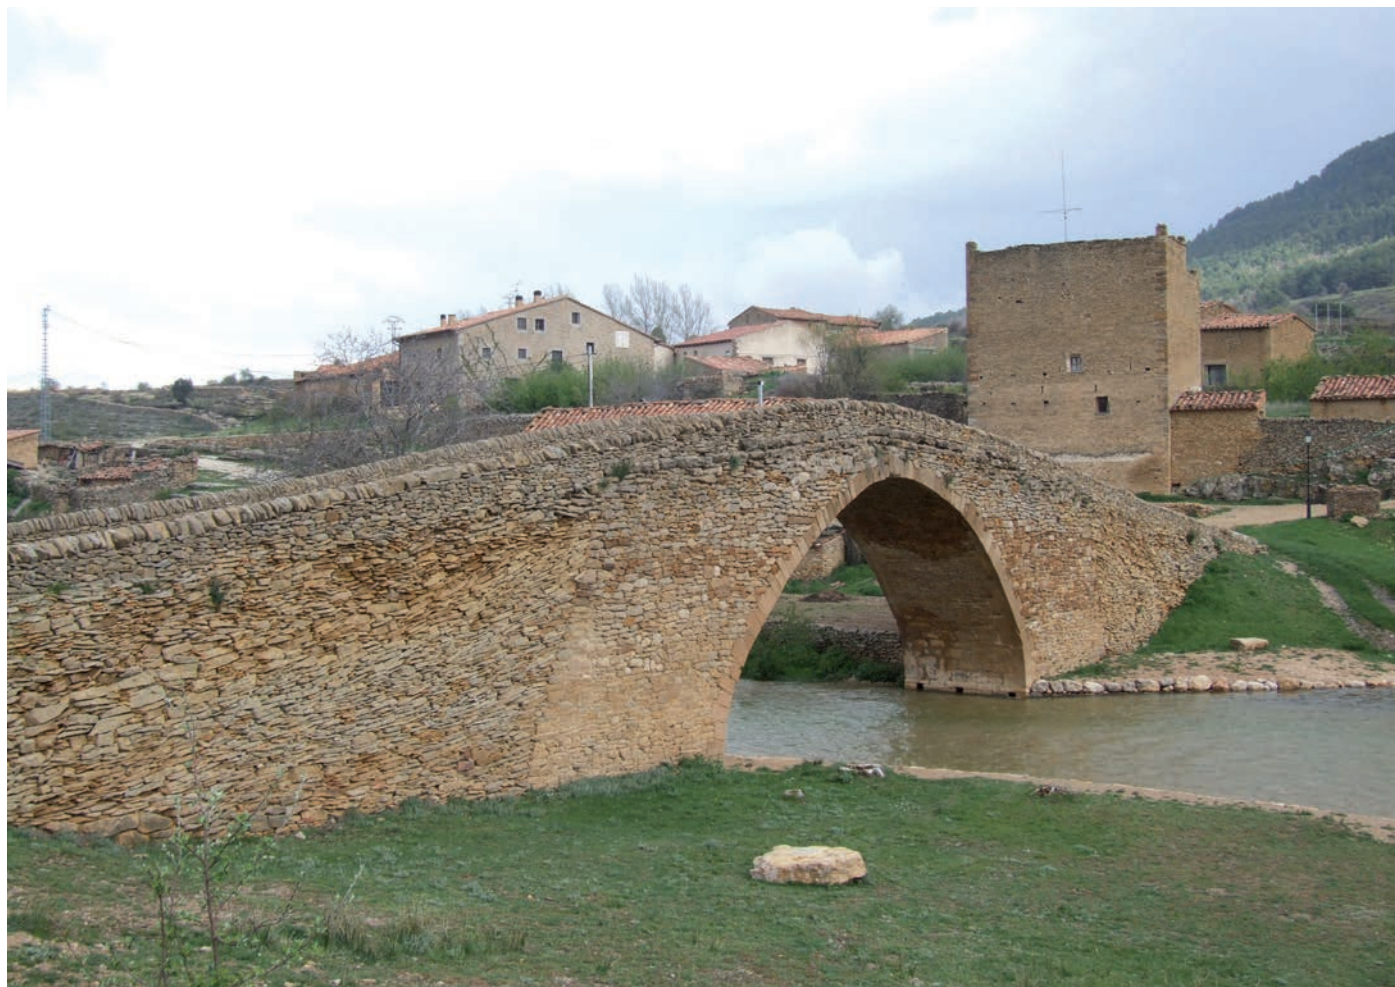
1. Vista del puente restaurado con la torre defensiva que controlaba el paso (Mileto & Vegas)

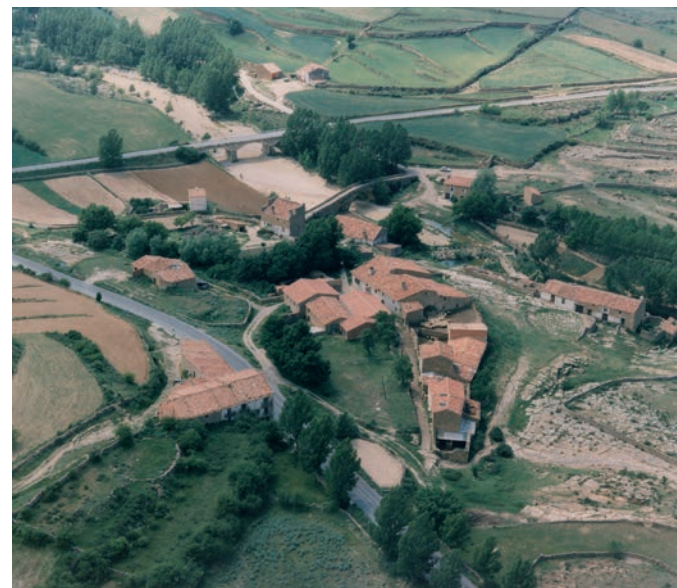
2. Vista aérea de la Pobl de Ballestar con la presencia del puente y la torre defensiva, además del puente de la carretera actual (Paisajes Españoles)

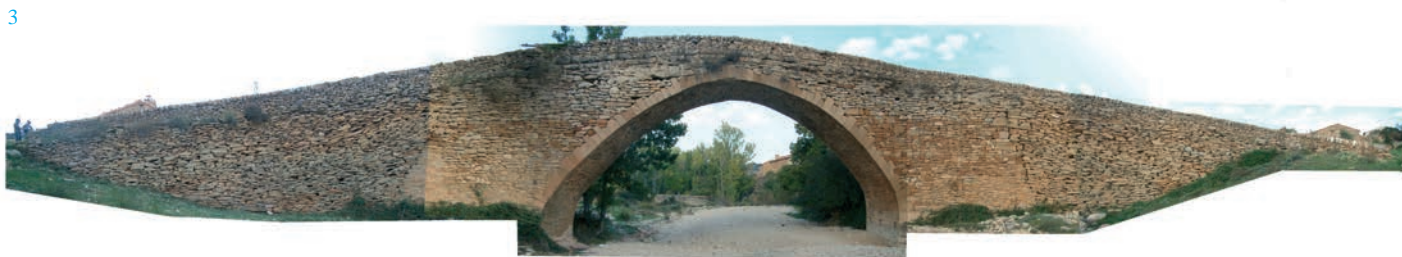
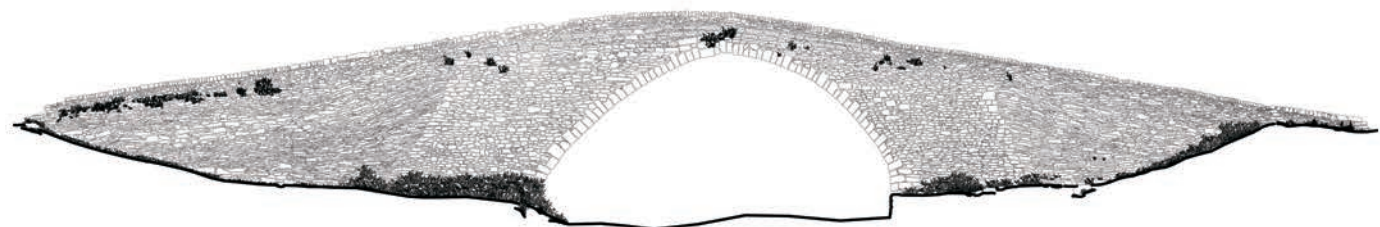
3. Fotoplano y levantamiento del frente occidental del puente (Mileto & Vegas)

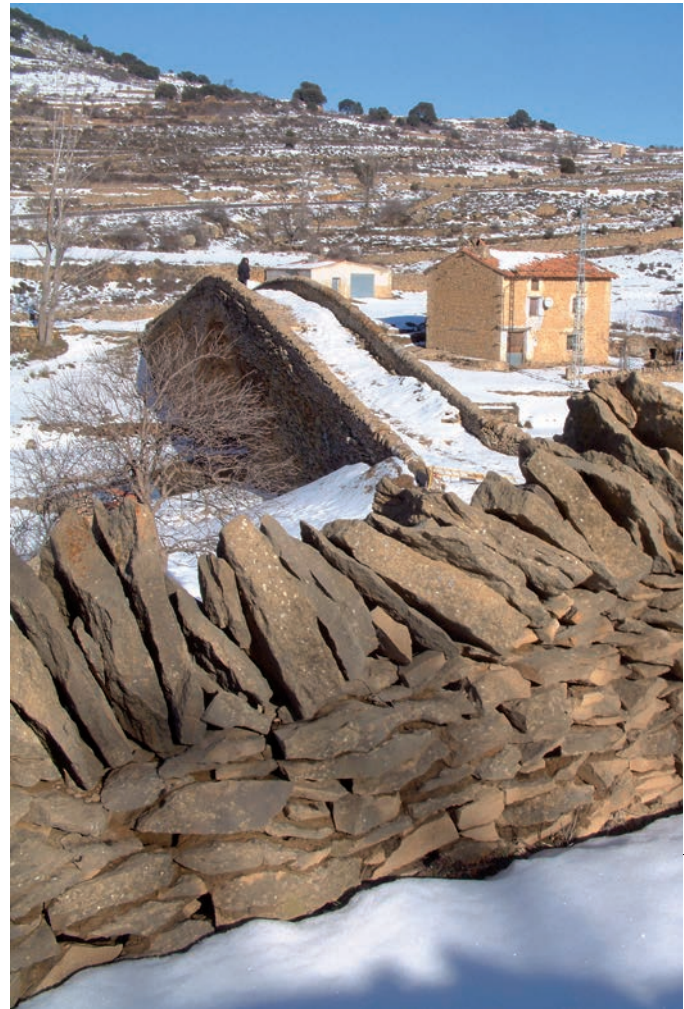
5

5. Vista del pavimento descarnado del puente antes de su restauración (Mileto & Vegas)

Los dos fenómenos de degradación más presentes en el pavimento del puente consistían en la presencia de importantes lagunas en el manto de guijarros y la presencia de vegetación superior. El pavimento del puente había sufrido de manera considerable con el transcurso de los siglos y el paso del ganado

Sin embargo, las lagunas en el pavimento representaban, sin duda, el fenómeno de degradación verdadero y de mayor trascendencia. Se puede afirmar que las lagunas llegaban a más de un 70% de la superficie total del pavimento, calculando también el pavimento encontrado después de la limpieza de la vegetación.

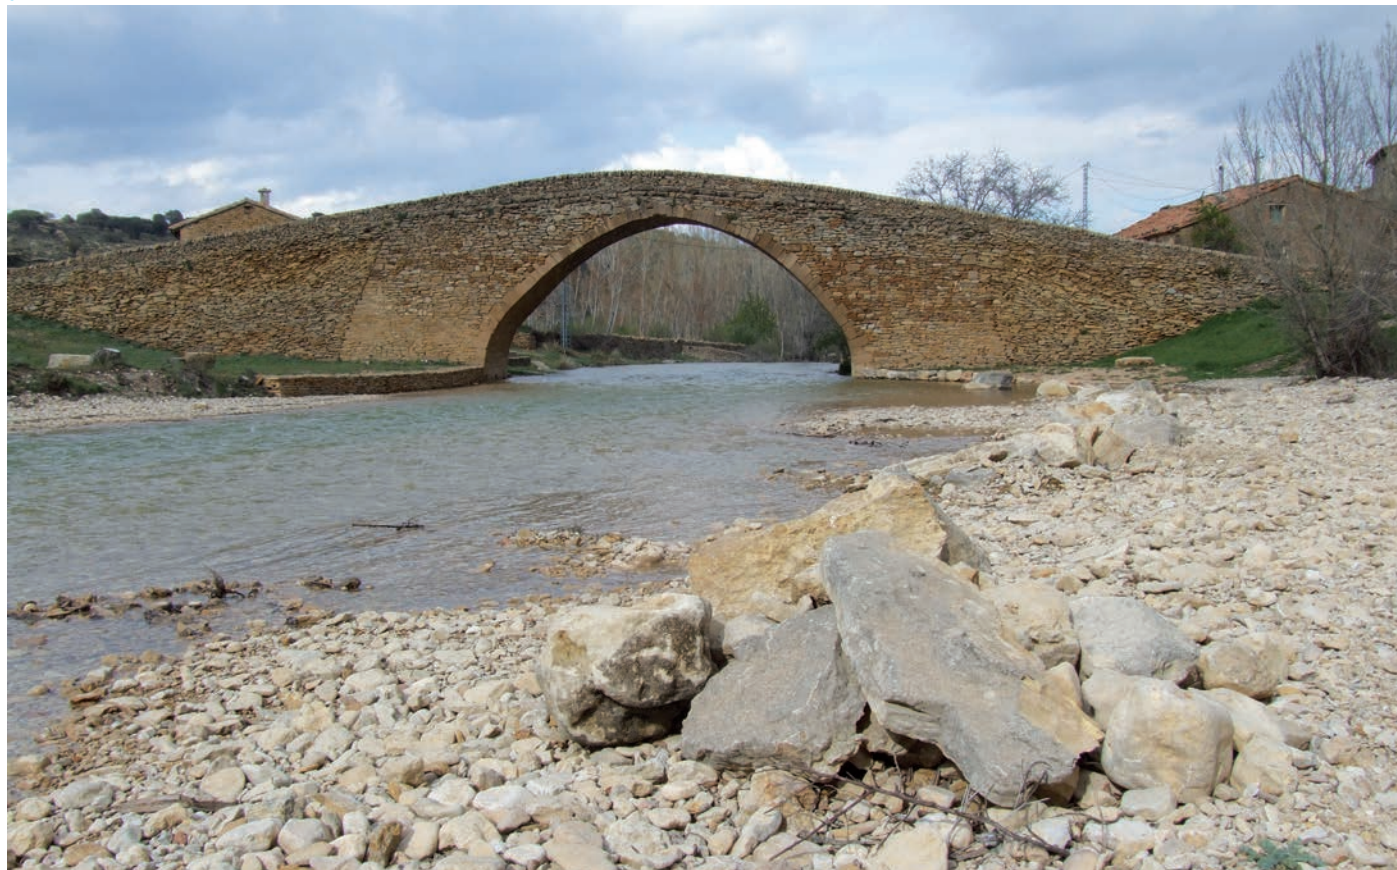
6

6. Vista desde el lecho del río del frente occidental del puente una vez restaurado con las aguas encauzadas y las barreras hidrodinámicas a la derecha de la corriente (Mileto & Vegas)

En primer lugar, se procedió al recalce de la cimentación del estribo meridional del puente con ayuda de mortero de cal hidráulica y mampuestos de piedra que se acuñaron con fuerza en la base. En segundo lugar, se procedió al movimiento de gravas del cauce del río en el tramo comprendido entre el puente nuevo, aguas arriba, y el puente medieval, para conseguir desviar el curso que batía y se arremolinaba sobre el flanco meridional y redirigir las aguas por el ojo central del puente.

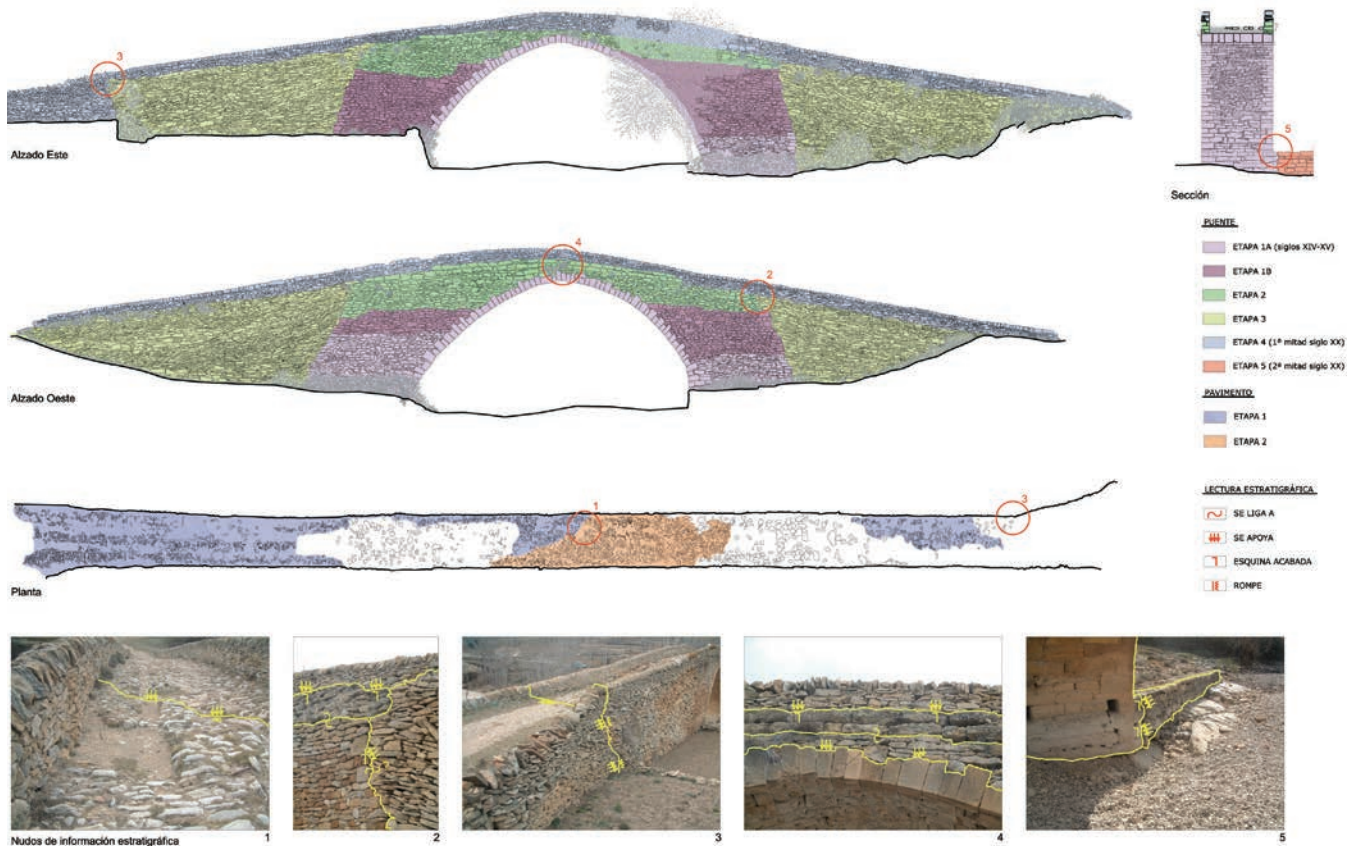
7

Para complementar la falta de datos documentales directos sobre la historia y los avatares del puente, se ha realizado un estudio estratigráfico que ha permitido establecer una hipótesis de periodos constructivos, que se han reflejado en los planos correspondientes. En efecto, el puente de la Pobl de Ballestar presenta diferentes fases de construcción o transformación, tal vez difíciles de distinguir a causa de la técnica constructiva utilizada: la piedra en seco. Normalmente, la lectura estratigráfica de la arquitectura se apoya tanto en los datos aportados por las diferentes técnicas constructivas como en la superposición de juntas y enlucidos. Es evidente la inexistencia de juntas y enlucidos en una fábrica construida en piedra en seco, de modo que la lectura se basó sobre todo en las diferentes técnicas constructivas y las eventuales diferencias entre ellas. En total se han identificado seis posibles fases de construcción y reparación para el puente y dos principales para el pavimento, que se han reflejado en los planos correspondientes.

7. El estudio estratigráfico de las fábricas y pavimento del puente desveló la existencia de varias fases de construcción y/o reparación (Mileto & Vegas)

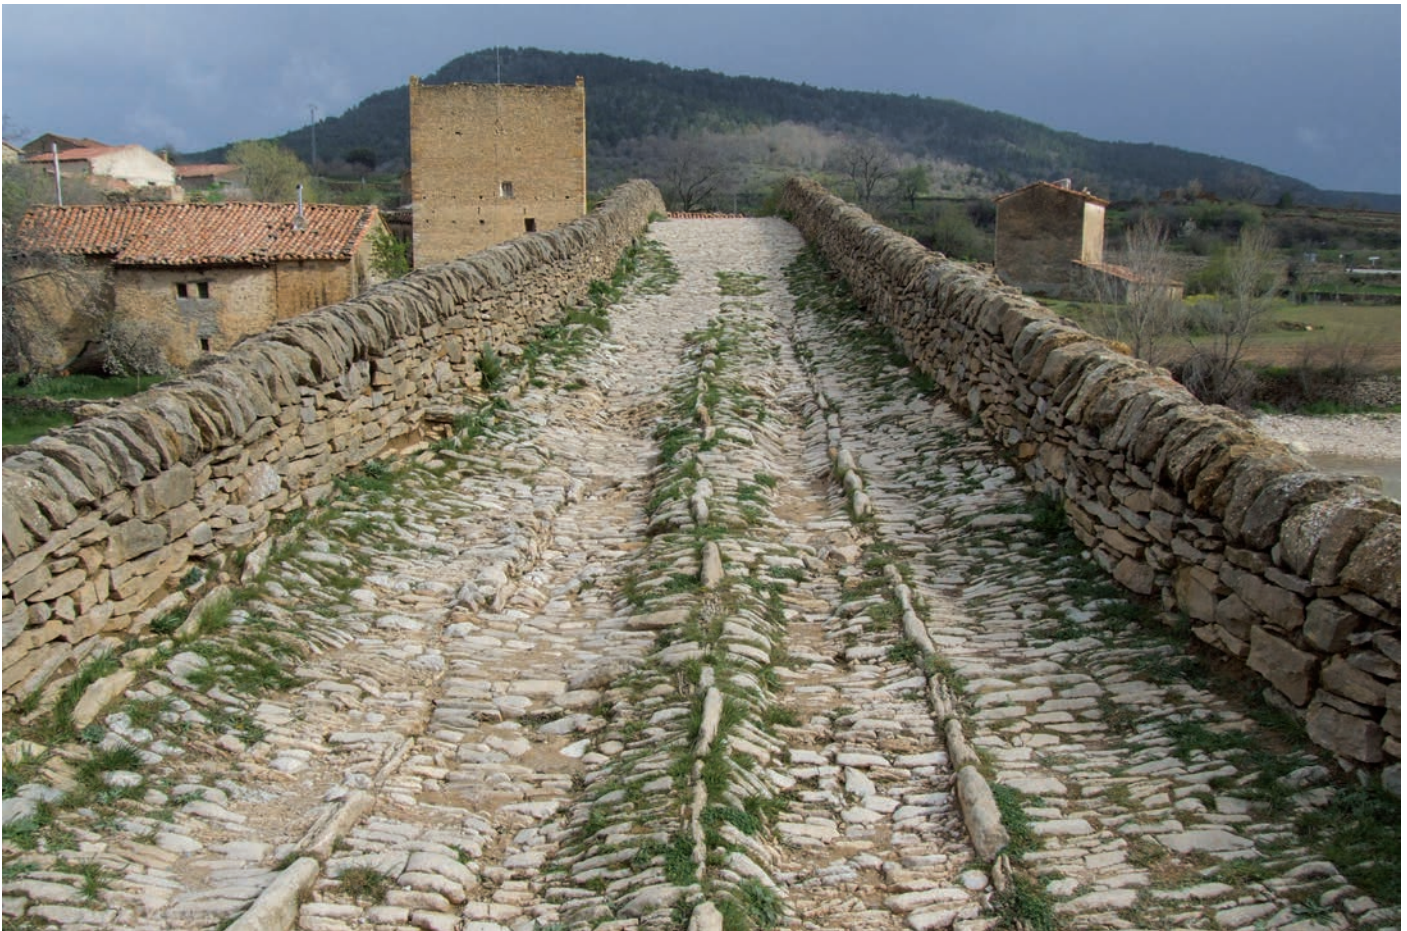
17

17. Vista del pavimento del puente tras su restauración (Mileto & Vegas)
