## La Basílica de la Virgen de los Desamparados. Valencia

### Propuestas de intervención integral. Metodología

Ignacio Bosch Reig  
Pilar Roig Picazo\*

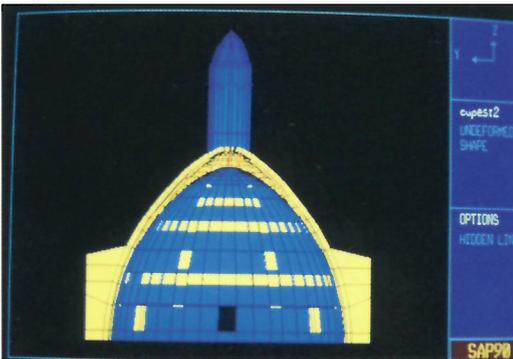
13

- 13. Modelo tridimensional de cálculo por elementos finitos
- 14. Deformación de las cúpulas ante cargas verticales horizontales
- 15. Propuesta de intervención en las cúpulas

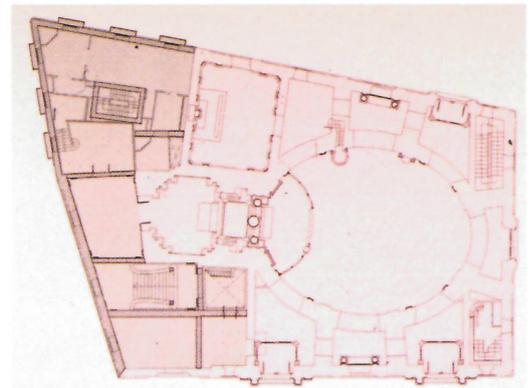
22

La alta degradación de los forjados de las ampliaciones de la zona norte, así como los resultados negativos de la peritación, aconsejan proceder a su demolición, y nueva edificación, con adecuadas medidas de seguridad y proporción (Fig. 22).

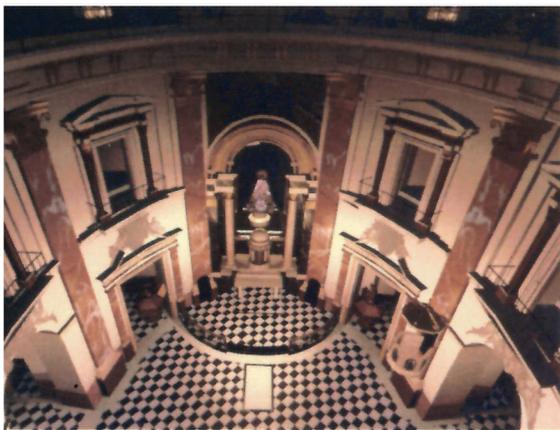
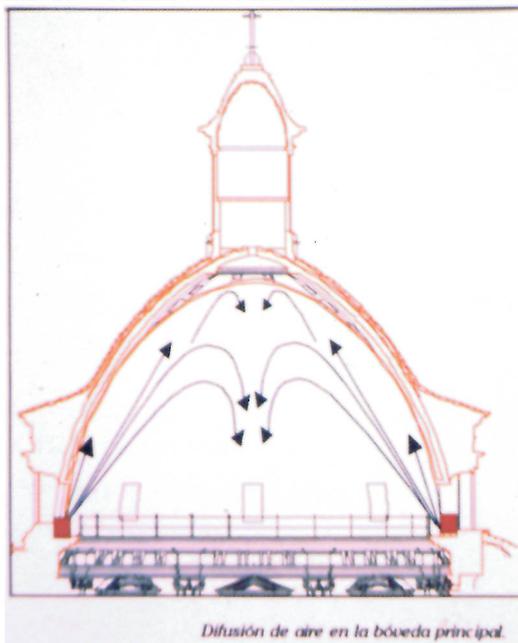
24 y 25

24. Valoración y recuperación de la reforma neoclásica del espacio central

Por tanto, se propone el desarrollo, fundamentalmente, de las acciones de limpieza, consolidación y protección, tanto sobre las pinturas, como sobre los acabados de dorados, estucos o materiales pétreos, llegando sólo a la sustitución en casos extremos, como en parte del pavimento de Carrara, o del rodapié de piedra de Náquera, o en algunas zonas de dorados del camarín, cuyos deterioros son irreversibles, utilizando, para ello, materiales y técnicas del mismo tipo y cromatismo (de la misma cantera en el caso de los materiales pétreos), en un claro intento de conservación por repriminación. (Fig. 24)

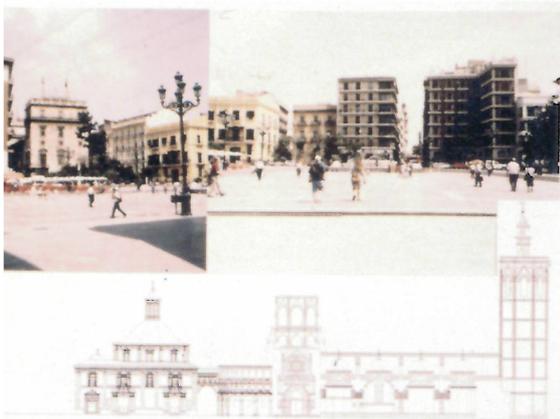
26

26. Vista actual del desorden del límite Norte de la plaza y de la fuga espacial del borde Oeste
