Palacio del Marqués de Dos Aguas

Restauración y rehabilitación arquitectónica

Ginés Sánchez Hevia*

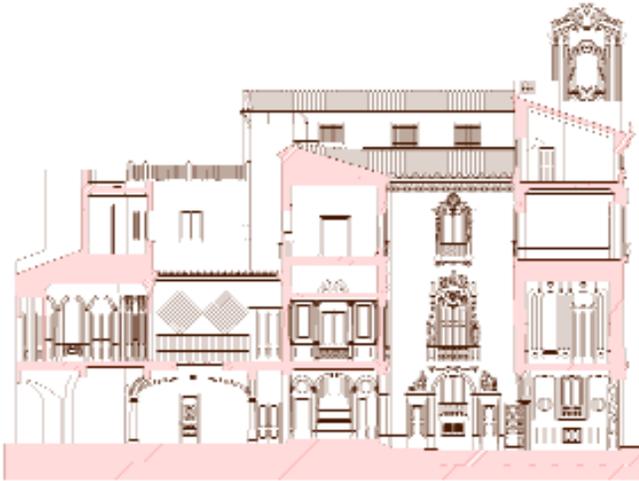
10

- 10. Sección 2. Estado anterior a la intervención
- 11. Sección 2'. Estado posterior a la intervención
- 12. Claraboya de cubierta (ver sección 2')
- 13. Vista patio (sección 2')
