Restauración urbana de la plaza de les Caseres y murallas de su entorno en Peñíscola

Pepa Balaguer Dezcallar*

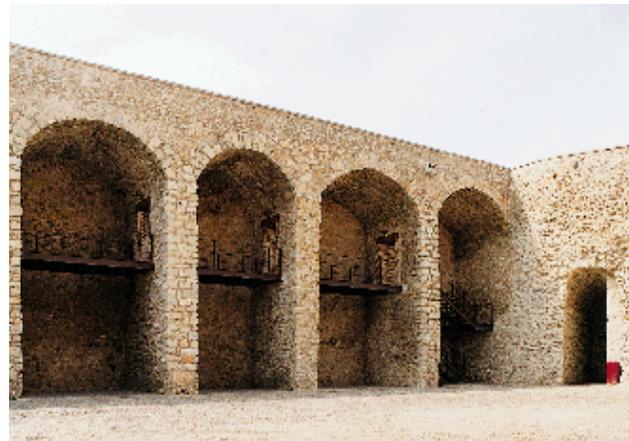
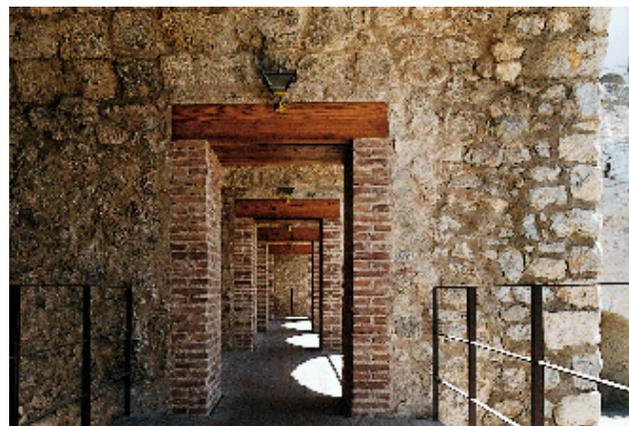
14 y 15. Batería de Santa Ana. Vistas comparativas antes y después de la intervención

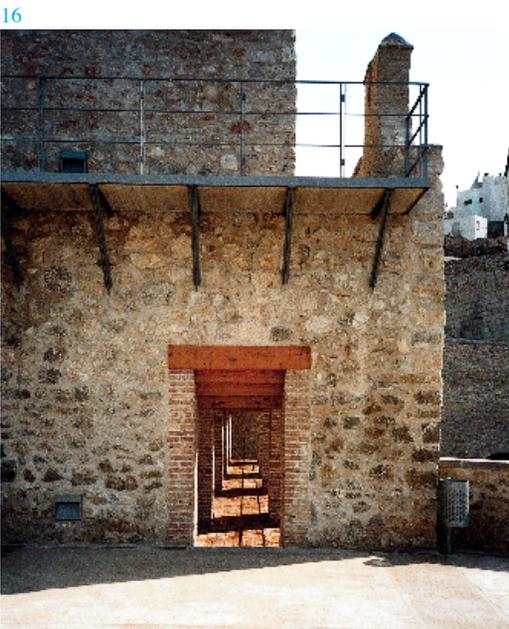
16

16. Nueva conexión entre Baluarte de Santa María y la Batería de Santa Ana

La conexión con el Baluarte de Santa María se ha resuelto mediante una escalera con peldaños de sillería y una pasarela de hormigón armado y estructura metálica, dando acceso también a un mirador sobre el puerto al final de la muralla renacentista. Esta solución resuelve con una sola escalera los accesos a las distintos espacios, sustituyendo la tosca e incómoda escalera que, antes de la intervención, comunicaba estas dos zonas.
