Restauración del puente de Santa Quiteria entre Almassora y Vila-Real (Castellón)

Juan Francisco Noguera Giménez*

**RESTAURACIÓN DEL PUENTE DE SANTA QUITERIA
SOBRE EL RÍO MIJARES EN ALMAZORA
VILLARREAL 1ª FASE: ESTUDIO, ANÁLISIS ESTRUCTURAL
CONSTRUCRIVO Y CONSOLIDACIÓN
BÁSICA**

Fecha: 2000-2001

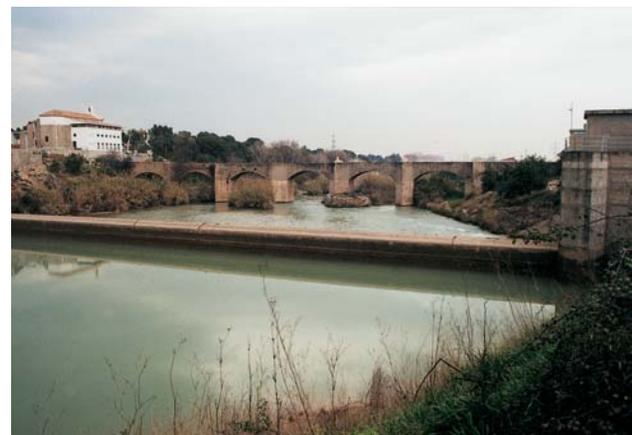
2

1. Emplazamiento
2. Vista del puente antes de la restauración

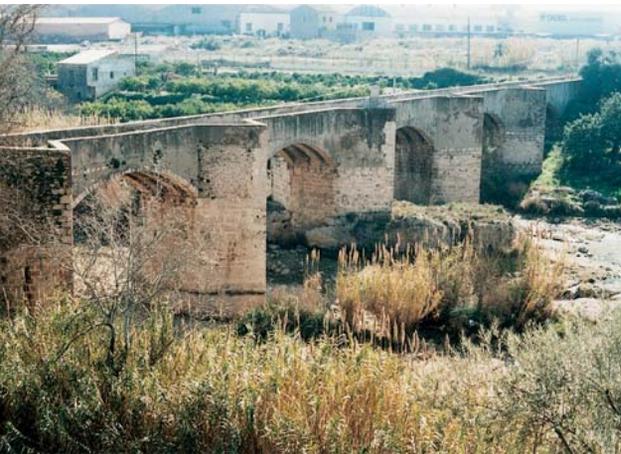
3

3, 4, 5 y 6. Vistas del puente antes de la restauración
7 y 8. Arcos del primer tramo

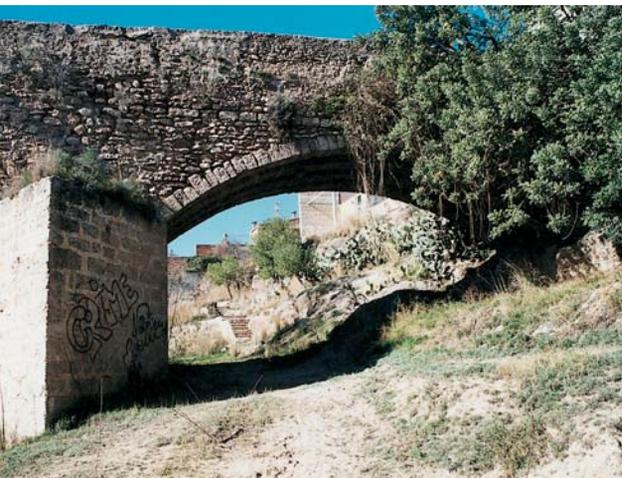
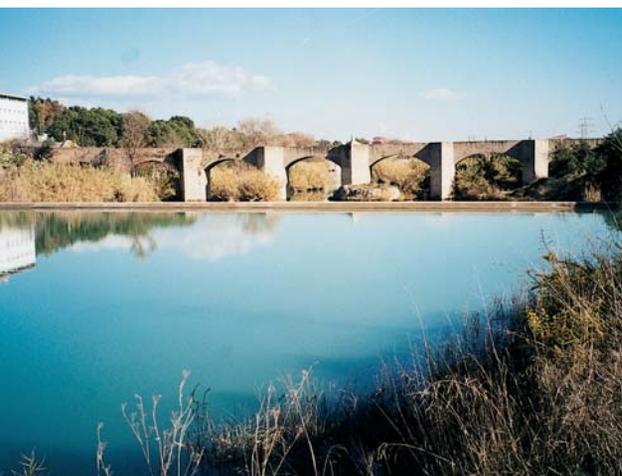
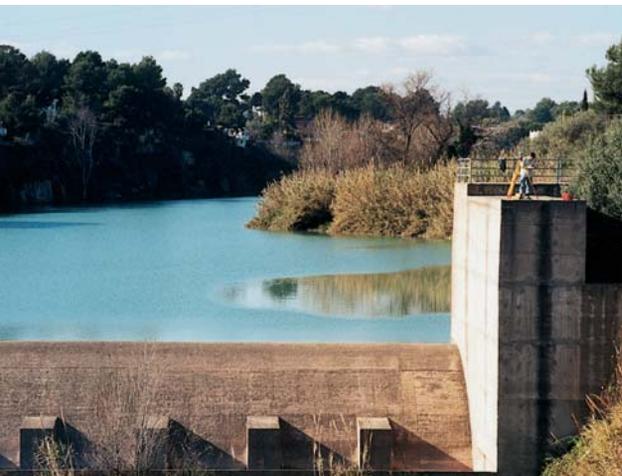
Se estimó que el paso de camiones y vehículos que provenientes de Almassora accedían al puente en pendiente y en curva hacia la izquierda, podía constituir la causa principal de la rotura de varias losas del tablero en ese primer tramo así como del cedimiento, debido al peso de los vehículos y a los frenazos. Ésta era la primera de las hipótesis que se deducía de la observación del mismo; la rotura del pretil derecho en curva, según se baja desde la Ermita, delataba a más de un conductor que había entrado temerariamente en el puente con exceso de velocidad. Sin embargo, como se demostró en el “análisis técnico estructural del puente” realizado por el Ingeniero de

- Que la formación de fisuras y grietas longitudinales a lo largo de las losas-dintel entre arcos diafragmas se debían a la acción conjunta del peso de relleno existente en este tramo inicial y al efecto del empuje horizontal sobre los muros laterales producido por el mismo relleno, aumentado en su caso por el paso de vehículos pesados.
- Dos efectos igualmente derivados de la existencia del relleno superior, pueden haber contribuido a acelerar la disgregación de los bloques de conglomerado. Por una parte, el estado tensional de compresión producido por las

tierras que alcanza valores altos en coincidencia con las zonas más afectadas por esta forma de deterioro (estado tensional que alcanza un valor máximo de 2.000 kPa, 20 Kp/cm², en zonas próximas a los arranques y en el paramento superior de la clave) En ausencia de relleno se constató que estas tensiones se mantenían sensiblemente inferiores. Por otra parte, el relleno podría actuar recogiendo humedad y contribuyendo a producir un ambiente húmedo propicio a la más rápida disgregación de la piedra.

14 y 15. Piedras partidas del tablero del puente

16. Tramos 1 y 2 (Almassora) antes de la restauración

Descartada esta solución, se contempló la alternativa de sustituir el relleno original de tierras en los dos primeros tramos, -que el cálculo había indicado como primera causa de las patologías y deterioro-, por otro relleno ligero de arcilla expandida en seco, solución ensayada en calzadas aunque no en puentes. Realizados los cálculos con el nuevo peso aligerado, se constató que con una mínima capa de hormigón de 6 cms. sobre las losas de piedra del tablero, (con una lámina separadora), que debía asegurar la contención y el reparto de cargas, un relleno ligero de arcilla expandida

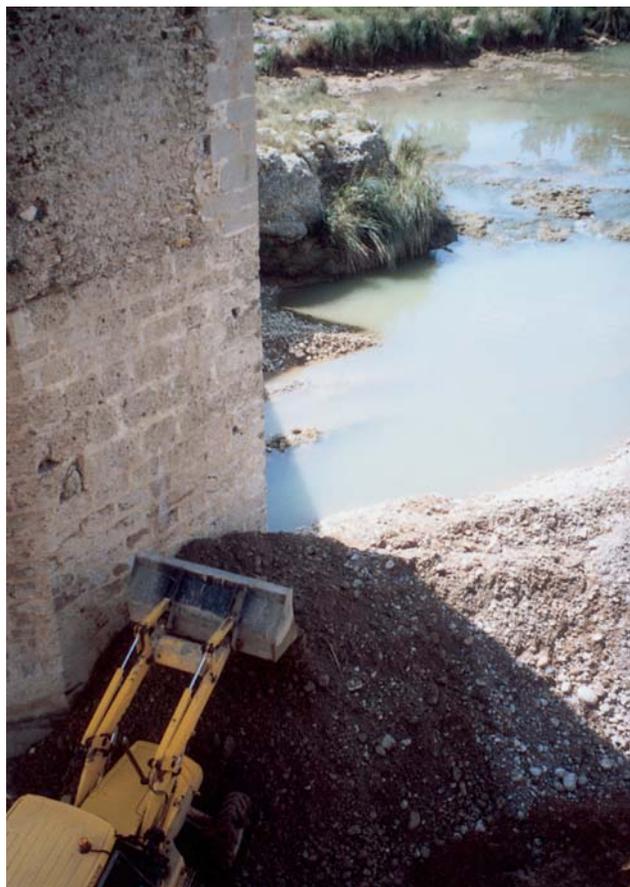
20

20. Desviación de las aguas

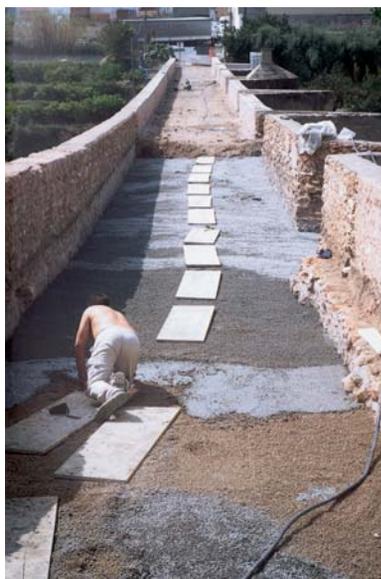
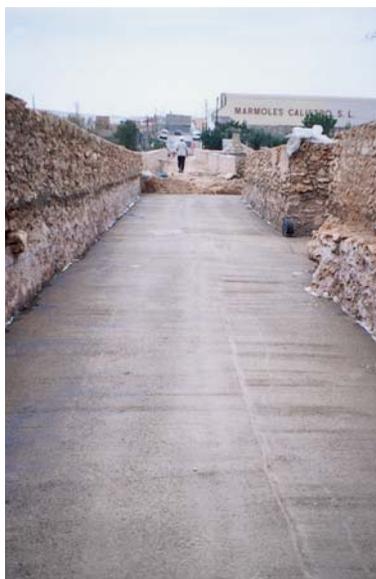
26 y 27. Proceso de restauración: a falta del relleno de zahorras

Vaciados estos tramos se consolidaron los pretils por su cara interior; previamente se habían limpiado de arbustos y restaurado por su cara exterior, al igual que las enjutas de los arcos. Colocado un geotextil encima de las losas de piedra y por la cara interior del pretil como separador, se dispuso la capa de hormigón de seis centímetros de espesor aproximadamente, con un mallazo de acero inoxidable de 20x20. A continuación se procedió a colocar la capa de relleno ligero de arlita G-3, respondiendo a la necesidad de aligerar peso conforme a las hipótesis de cálculo expuestas. Extendida la arlita mediante bombeo desde camión cisterna, unifor-

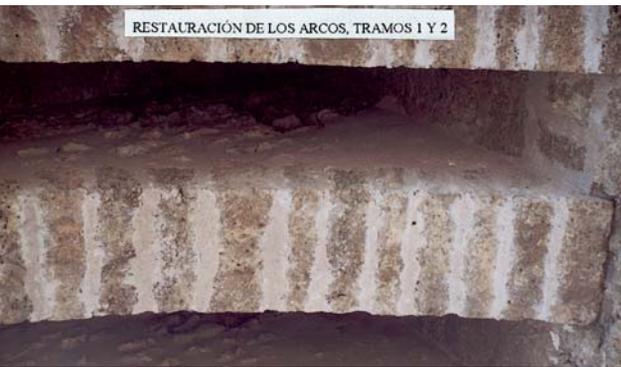
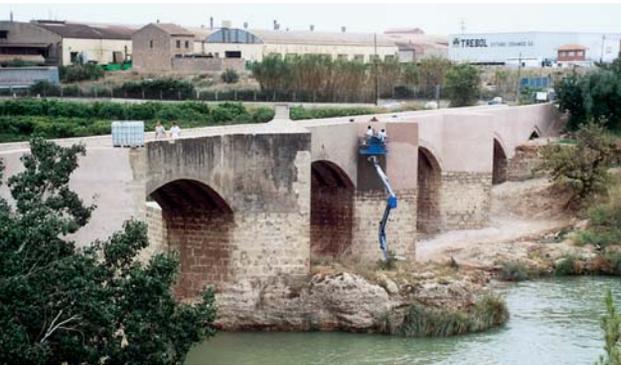
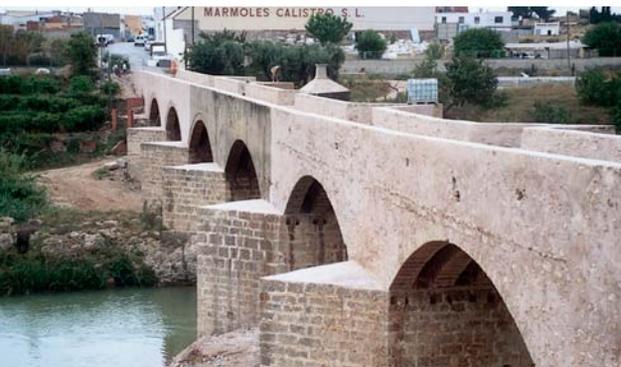
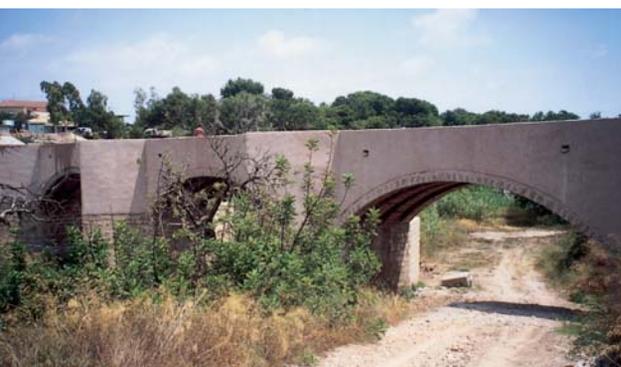
Las tres primeras arcadas por la parte de Almassora presentaban un estado de deterioro avanzado, con pérdidas de material de agarre que dejaba gran parte de los mampuestos al aire, especialmente en los dos primeros tramos como queda dicho, mientras que en la parte de Vila-real, las fábricas correspondientes estaban revestidas de mortero de cemento. En la parte de Almassora se procedió a recuperar el mortero de las juntas mediante un mortero mixto de cal y cemento de las mismas características que el dado en las caras interiores de los pretiles. Este revestimiento deja vista parte de la piedra con la que están construidas estas fábricas, procurando no cubrir totalmente la pie-

29, 30, 31 y 32. Proceso de restauración
 33. El puente restaurado
 34 y 35. Romería de Santa Quiteria

RESTAURACIÓN DE LOS ARCOS, TRAMOS 1 Y 2

dra, de tal manera que se fortalecieran dichas fábricas pero no perdieran su aspecto rústico, de fábricas de mampuestos, que presentaban antes de la intervención. Las dovelas de los arcos quedaban así a la vista mostrando, como lo venían haciendo históricamente en esta parte del puente, los arcos como elementos más esenciales de su proceso y tipo constructivo.
