Restauración de elementos escultóricos de las Torres de Serranos (Valencia)

Jesús Pita de Aguinaga*

*Jesús Pita y Aguinaga es biólogo y cofundador de la empresa ERCA - Conservación y Restauración del Patrimonio Artístico, S.L.

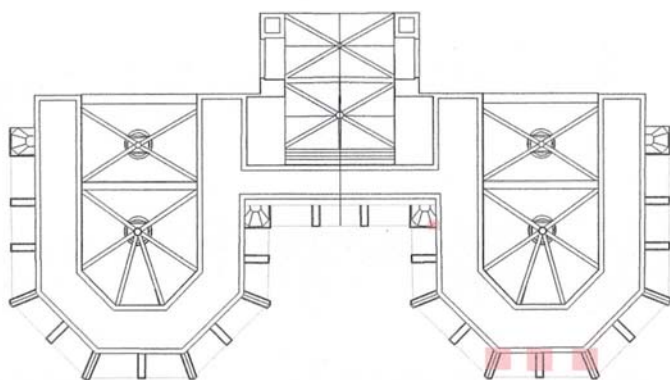
Localización de apoyos de la barbacana originales
