# El desastre de Aznalcóllar: ¿lodos o aguas ácidas?

## *Aznalcóllar disaster: muds or acid waters?*

Marcos Sanz-Ramos<sup>1a1\*</sup>, Ernest Bladé<sup>2a2</sup>, Josep Dolz<sup>3a3</sup> y Martí Sánchez-Juny<sup>4a2</sup>

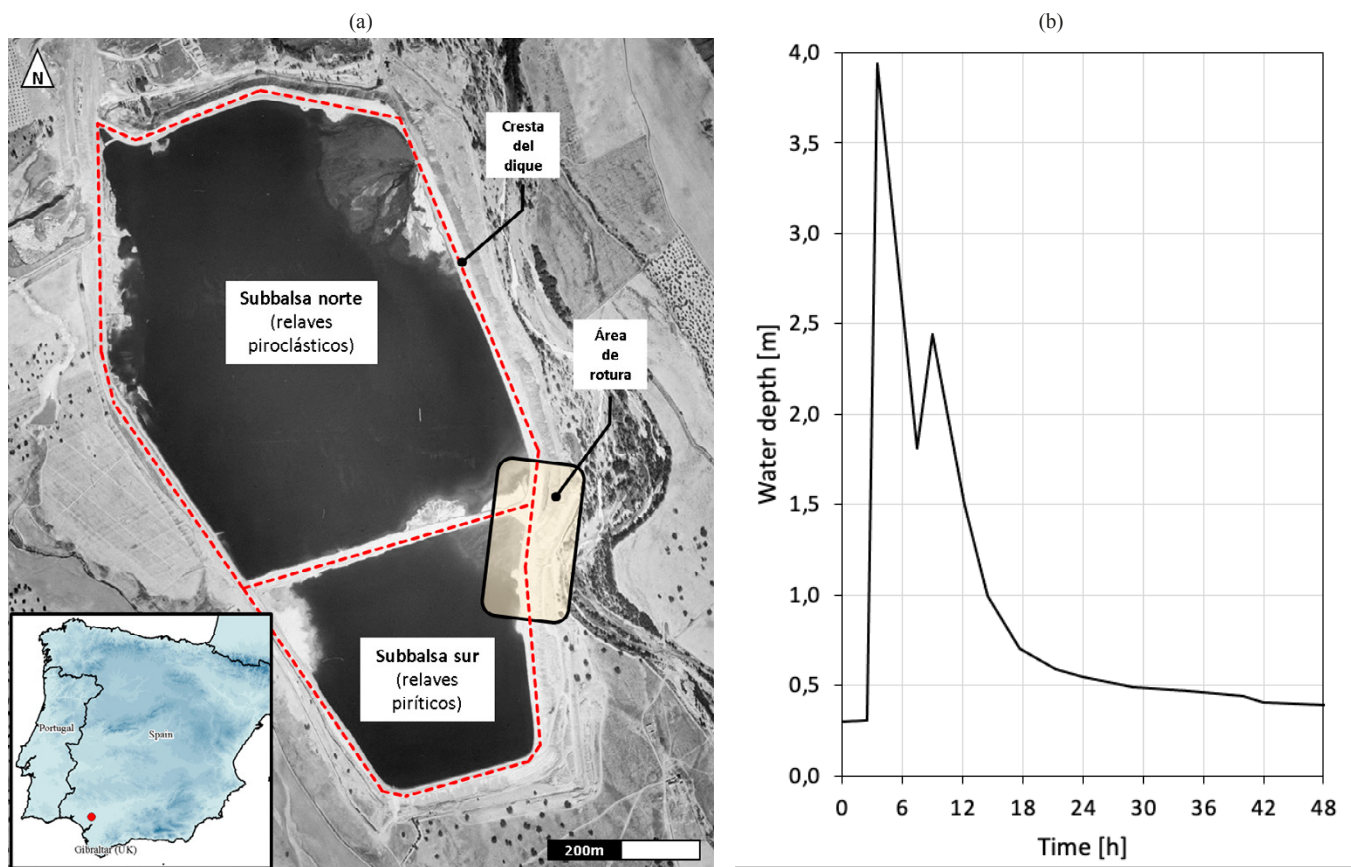
Es esperable que, al movilizarse, ambos fluidos se comportasen de forma diferente. Puesto que la rotura fue casi instantánea (Alonso y Gens, 2006b) afectando al dique este de la subbalsa sur y al dique central que las separaba (Figura 1a), ambos fluidos

**Figura 1** | Ubicación y características geométricas de la balsa (a). Limnigramma registrado en la estación de aforo EA90 de El Guijo, adaptado de Borja *et al.* (2001).

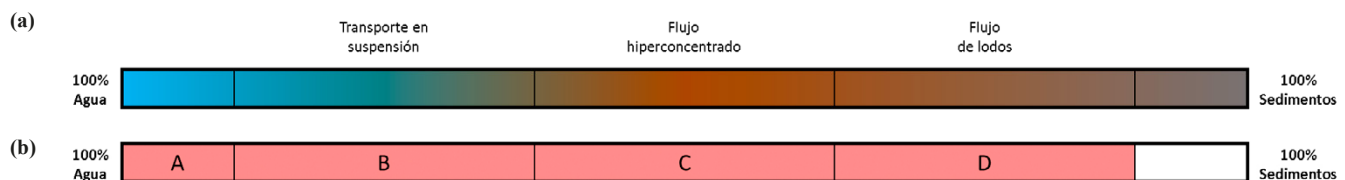
La Figura 2a muestra una propuesta de diagrama en el que se clasifica el fluido en función del contenido de agua y partículas, considerando este último una única componente. Puesto que el tamaño de las partículas de los relaves mineros retenidos en la balsa no era superior a las 200  $\mu\text{m}$  (CMA, 1998), siendo este valor reajustado posteriormente a valores entre 4,5 y 13  $\mu\text{m}$  (Antón-Pacheco et al., 2001; Gallart et al., 1999; López-Pamo et al., 1999; Madejón et al., 2018; Manzano et al., 2000; Vidal et al., 1999), el transporte de partículas fue principalmente por suspensión. Según lo observado en los vídeos, la caracterización del fluido pudo restringirse hasta flujo de lodos (Figura 2b). Aunque los límites entre los diferentes tipos de fluido son cualitativos, ilustran la composición relativa de la mezcla agua-sedimento.

**Figura 2** | Diagrama de partículas en suspensión-agua (a). Tipos de fluidos identificados en los vídeos (coloreado en rojo) y analizados en este trabajo según la clasificación indicada (letras A, B, C y D) (b).
