Imagen exterior del Mercado de Colón

## La restauración del Mercado de Colón de Valencia\*

Enrique Martínez Díaz\*\*

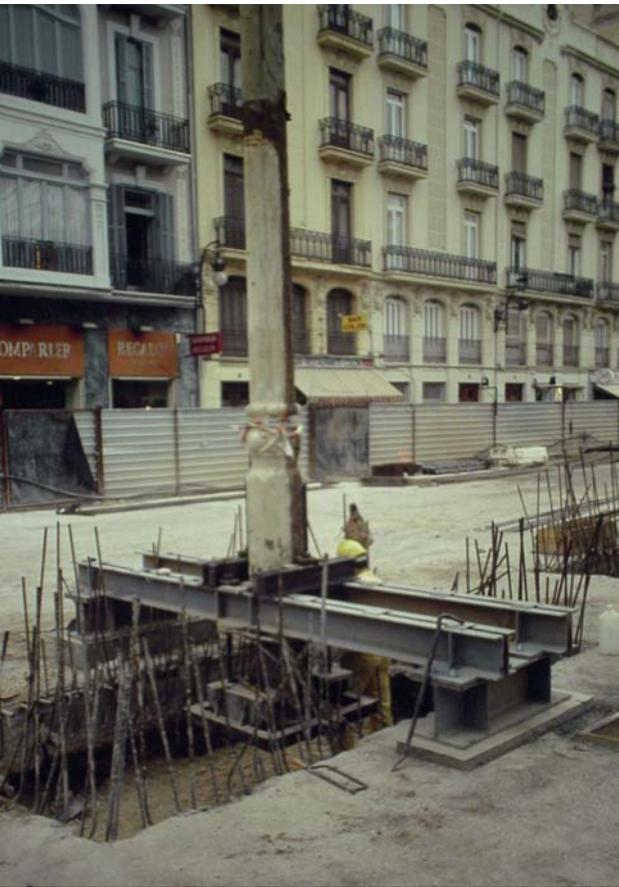
5. Apeo de los pilares de fundición originales para su atado con la nueva losa de planta baja
6. Excavación de las plantas inferiores una vez ejecutada la losa de planta baja
7. Imagen de la obra una vez excavados los dos primeros niveles inferiores. En ella se pueden observar los pilares metálicos introducidos en la primera fase
8. Estado de deterioro en que se encontraba la estructura roblonada original de hierro debido a la desaparición de la bajante de zinc que discurría en su interior

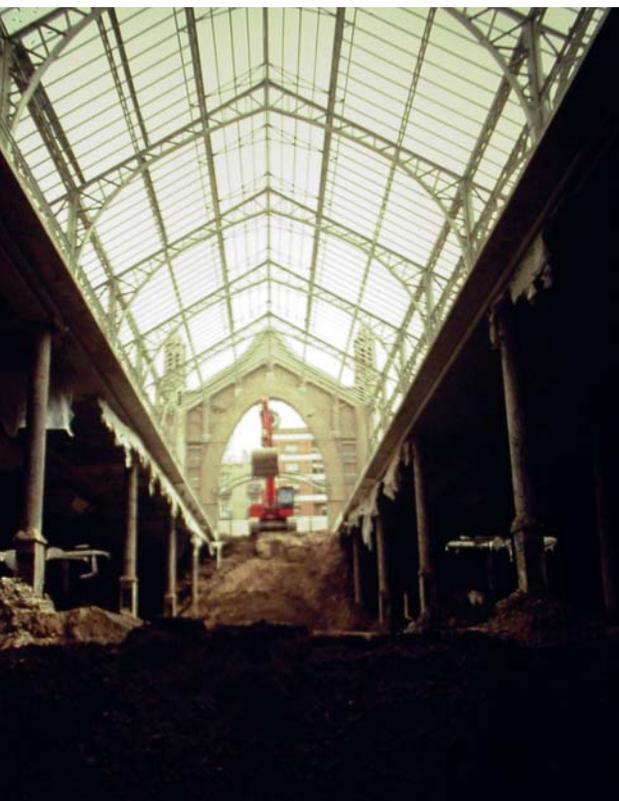
Uno de los primeros condicionantes de esta obra residía en el deterioro de la estructura, en particular, de los nudos de la misma, que se habían visto afectados por el sistema de evacuación de la cubierta, cuyas bajantes discurrían por el interior de los pilares de fundición. En el caso de fuertes precipitaciones, los aliviaderos del canalón rebosaban y el propio pilar pasaba a funcionar como bajante de evacuación, circunstancia que a largo plazo había provocado la corrosión de la estructura y pérdidas de sección de las placas que conformaban los nudos. Además, la propia oxidación incrementaba la sección real de las placas atornilladas o roblonadas generando un incremento de tensión en las mismas que terminaba expulsando continuamente roblones a la vía pública.

Los nudos extremos fueron los primeros en ser reparados, por la facilidad añadida de poseer el voladizo desmontado. Para ello se diseñaron unos fijadores y tirantes con perfilera de acero que soportaban los esfuerzos vectoriales que confluían en el mismo e impedían que el nudo se desplazara. Una vez el nudo estuvo sujeto, se desmontaron las pletinas que lo conformaban y se croquizó una plantilla donde se reflejaron los orificios de roblones y tornillos para poder fabricar una pletina de las mismas características y encajarla perfectamente en la realidad, ya que cada nudo poseía los orificios en una posición distinta debido al propio sistema de montaje y a la deformación existente en la estructura.

Una vez reparados y saneados los nudos extremos se procedió a la reparación de los nudos interiores en los pilares centrales que soportaban los arcos de la nave central, empleando para ello un sistema de tensores que fijaban el arco de un extremo a otro, impidiendo su apertura y permitiendo el desmontaje del nudo sin provocar esfuerzos innecesarios.

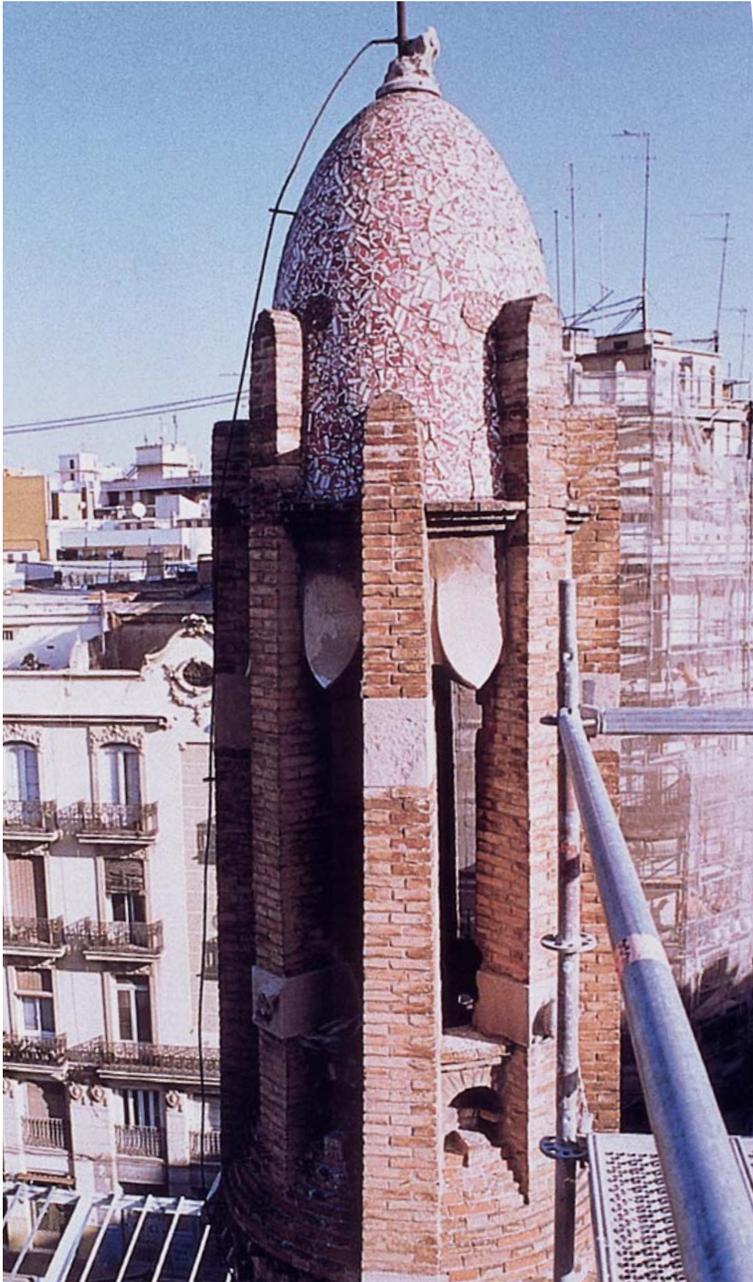
11 y 12. Recuperación del *trencadís* en la cornisa de la portada en Conde Salvatierra  
13, 14 y 15. Estado original y recuperación del escudo de Valencia en la portada de Jorge Juan  
16 y 17. Estado original y final de los cupulines de la portada de Conde Salvatierra, con todo su ornamento recuperado

Dentro de la actuación llevada a cabo en la restauración del mercado, se debe considerar la recuperación de todos aquellos elementos ornamentales que desaparecieron, merced a la documentación histórica como las fotografías de época. Se trata del caso de la ristra de ajos que cuelga en la fachada de Conde Salvatierra, las cabezas de cabra y los remates de los cupulines en las torres de la misma fachada.

Dichos elementos fueron moldeados por el equipo de restauración, basándose en escalas gráficas y croquis de inicio, para posteriormente moldearlos con pastas grasas. Se sacaron así moldes con resina de poliéster y fibra de vidrio, se rellenaron con mortero Parrot de restauración, se fijaron a las fábricas mediante varillas de fibra de vidrio y se les aplicó una adecuación cromática e hidrofugado.

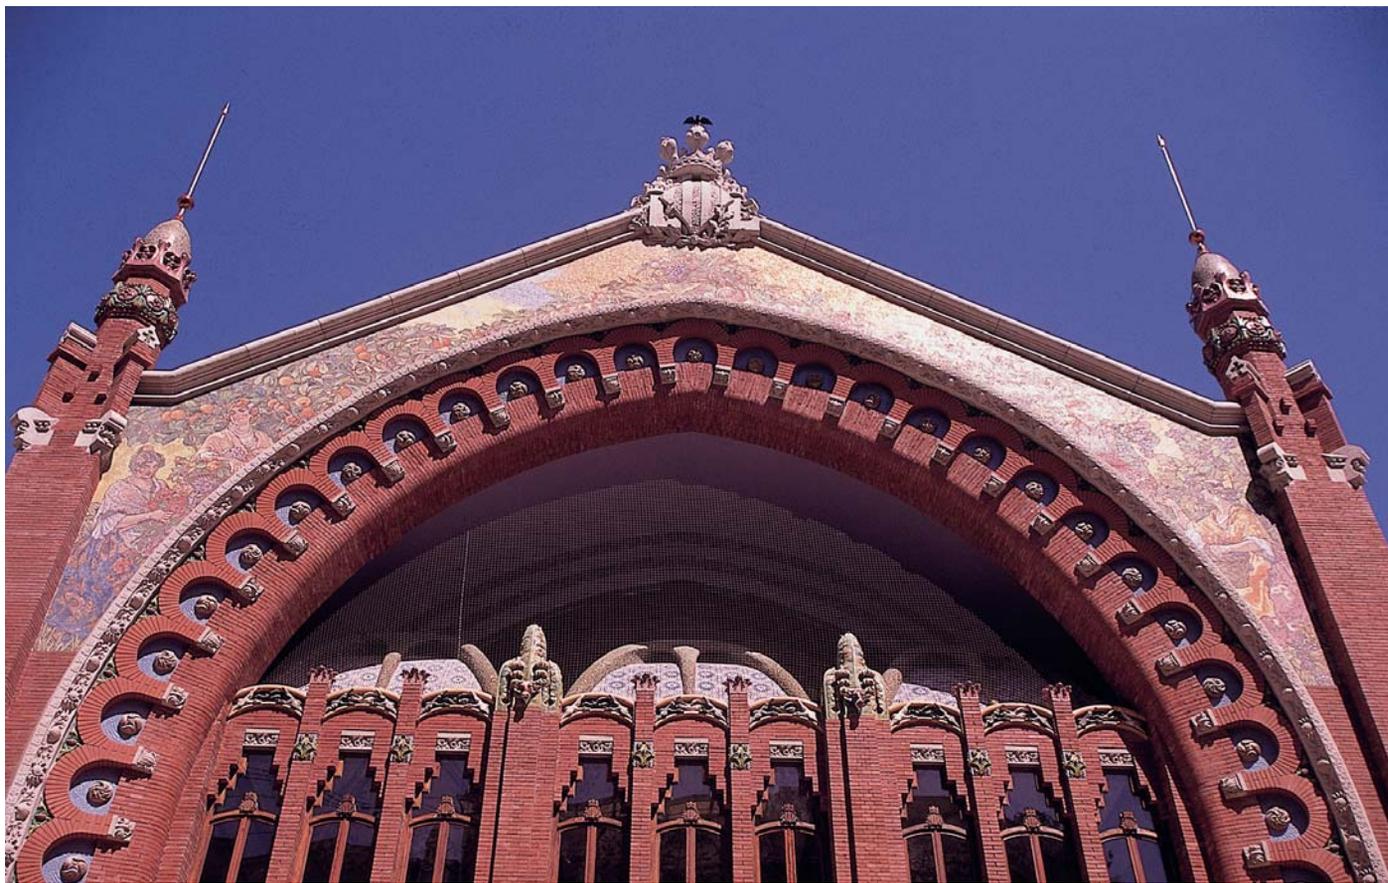
25

25. Fachada de la portada de Jorge Juan tras su restauración

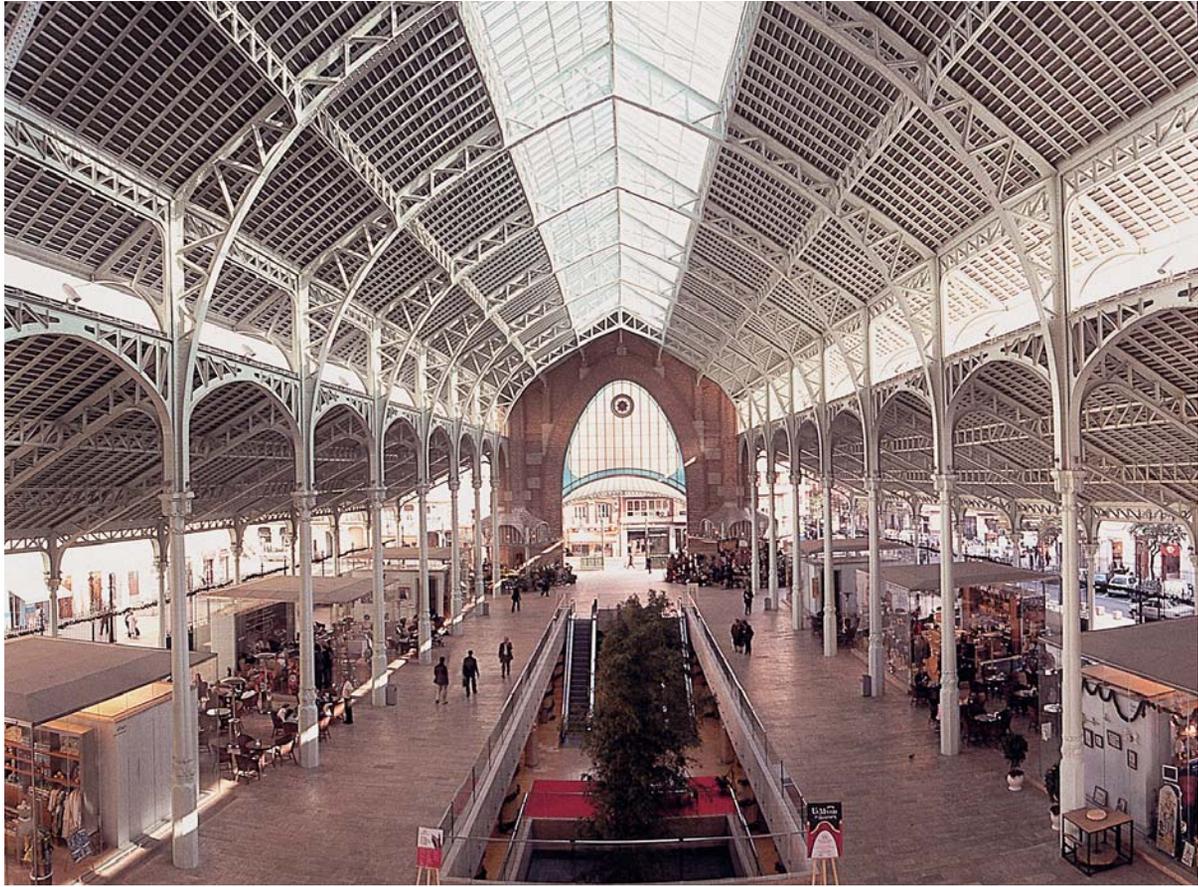
27

27. Vista del interior del mercado tras su restauración

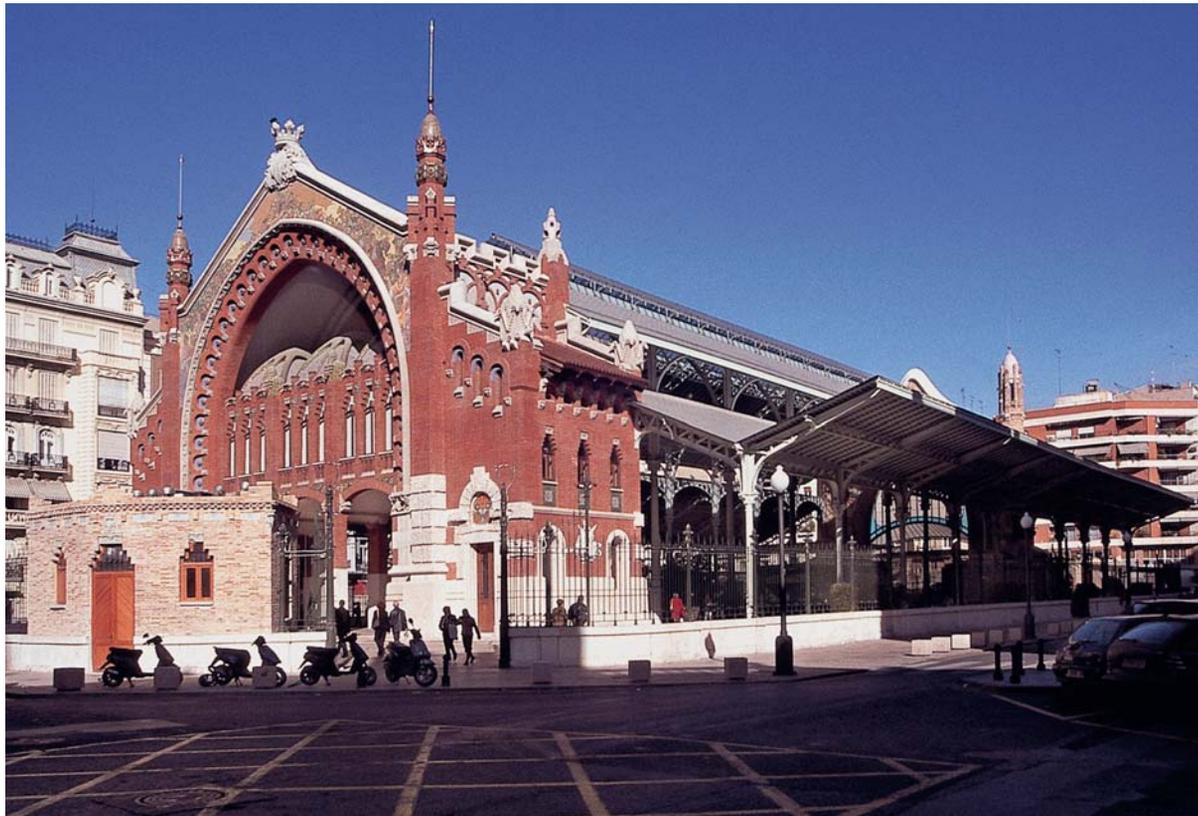
28

28. Vista exterior del mercado tras su restauración
