Procés per a la recuperació d'un testimoni de la història. El Castell de Petrés

Màster en Conservació del Patrimoni Arquitectònic

Escola Tècnica Superior d'Arquitectura | Universitat Politècnica de València

Amparo Casaban Garcés | Camilla Mileto i Fernando Vegas | Curs 2019 - 2020

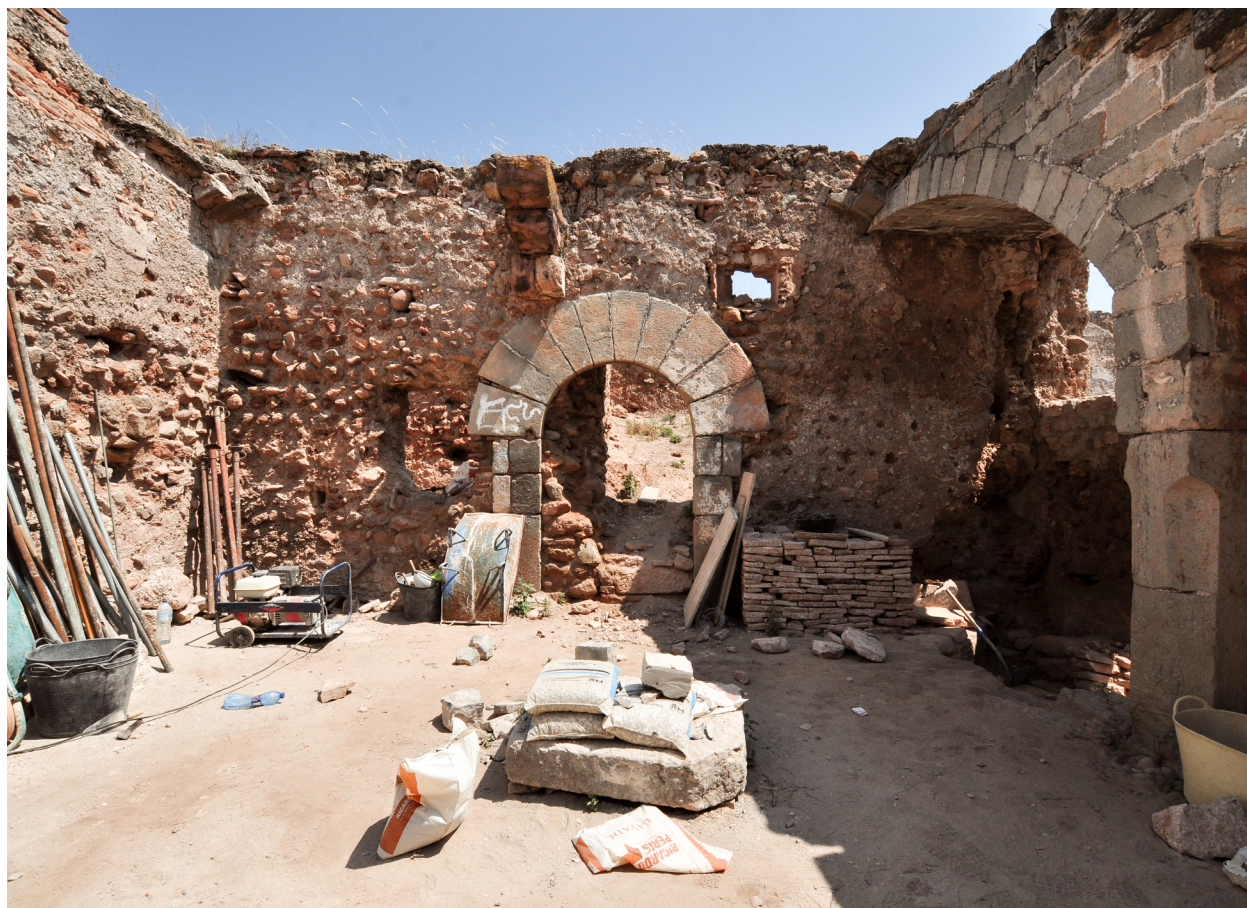
26. | Pati interior del Castell durant l'execució de les obres. Matilde Caruso (2019).

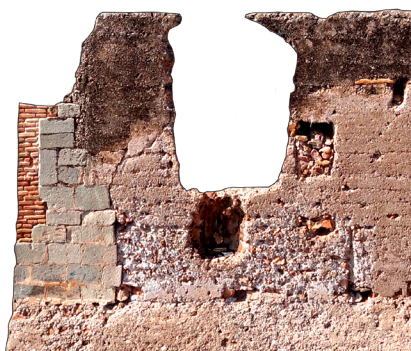
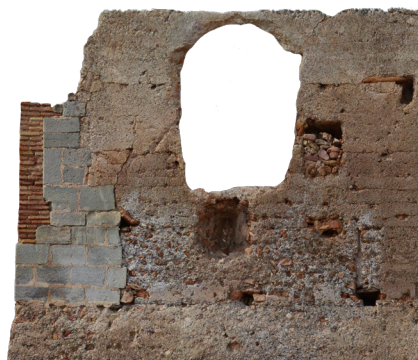
Detall buit alçat nord

37. | Detall de l'estat previ a la intervenció del buit est de l'alçat nord. Pablo Rodríguez (2016).

38. | Detall actual (després de les obres d'urgència) del buit est de l'alçat nord. Elaboració pròpia (2019).

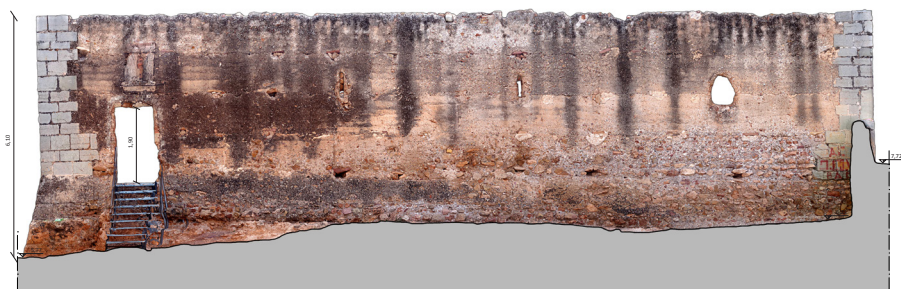
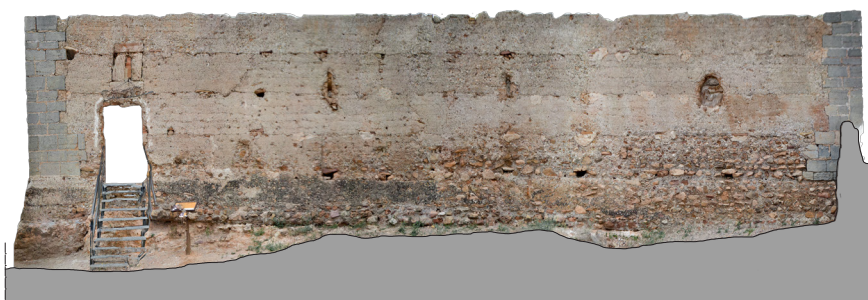
Alçat oest del cos superior

39. | Estat previ a la intervenció de l'alçat oest del cos superior. Pablo Rodríguez (2016).

40. | Estat actual (després de les obres d'urgència) de l'alçat oest del cos superior. Elaboració pròpia (2019).

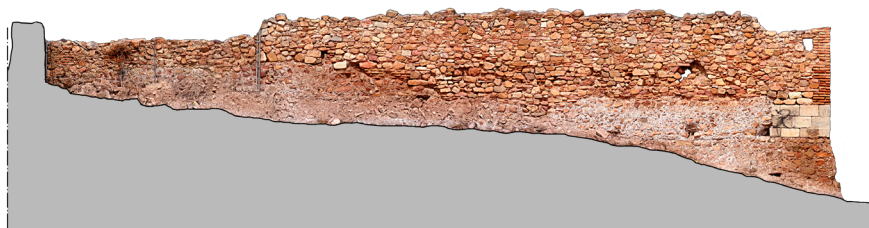
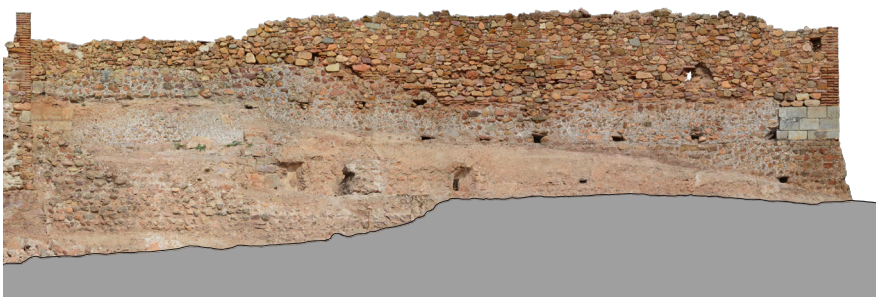
Alçat est

41. | Estat previ a la intervenció de l'alçat est del cos superior. Pablo Rodríguez (2016).

42. | Estat actual (després de les obres d'urgència) de l'alçat est del cos superior. Elaboració pròpia (2019).

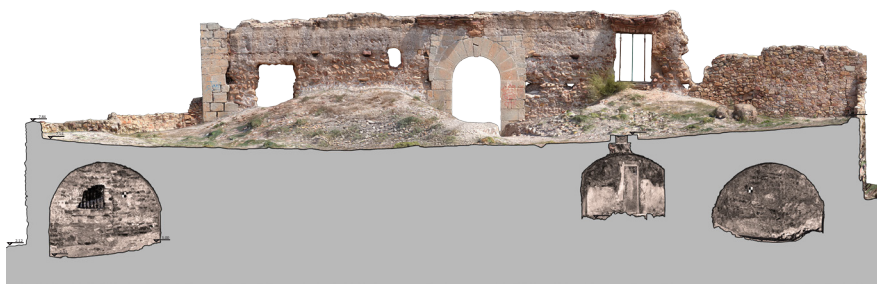
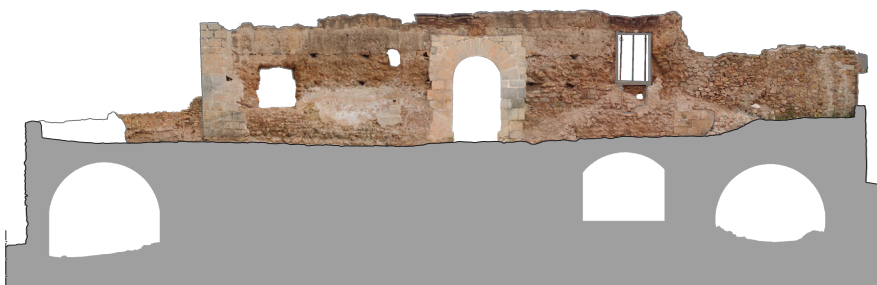
Alçat sud del volum superior

42. | Estat previ a la intervenció de l'alçat sud del cos superior. Pablo Rodríguez (2016).

43. | Estat actual (després de les obres d'urgència) de l'alçat sud del cos superior. Elaboració pròpia (2019)

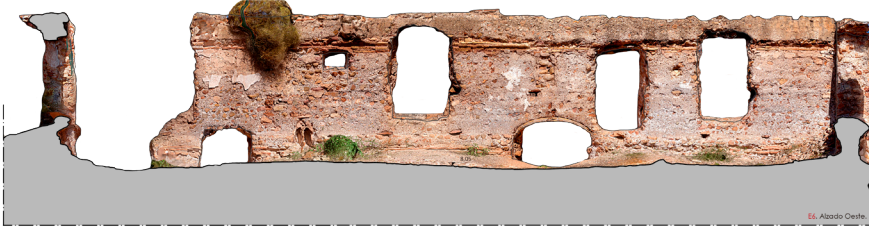
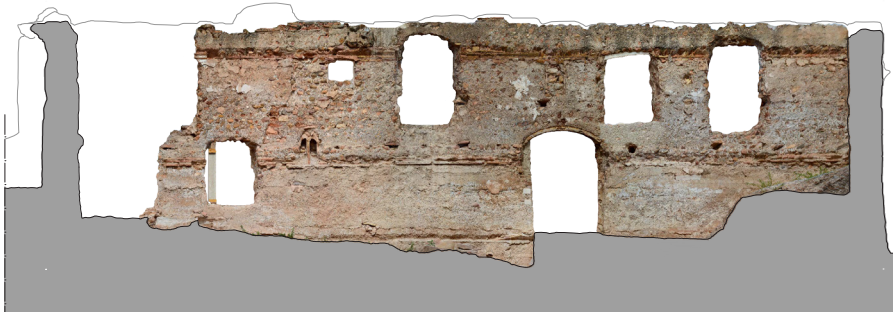
Alçat oest sala est (E6)

44. | Estat previ a la intervenció de l'alçat oest de la sala E6. Pablo Rodríguez (2016).

45. | Estat actual (després de les obres d'urgència) de l'alçat oest de la sala E6. Elaboració pròpia (2019).

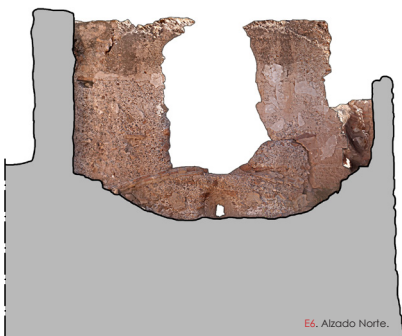
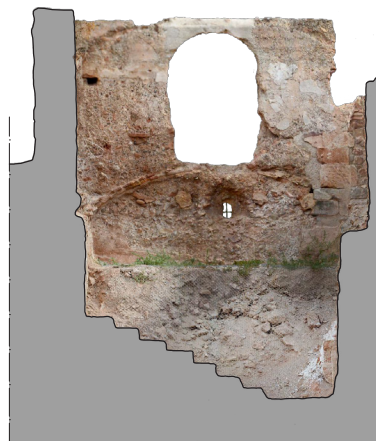
Alçat nord sala est (E6)

46. | Estat previ a la intervenció de l'alçat nord de la sala E6. Pablo Rodríguez (2016).

47. | Estat actual (després de les obres d'urgència) de l'alçat nord de la sala E6. Elaboració pròpia (2019).

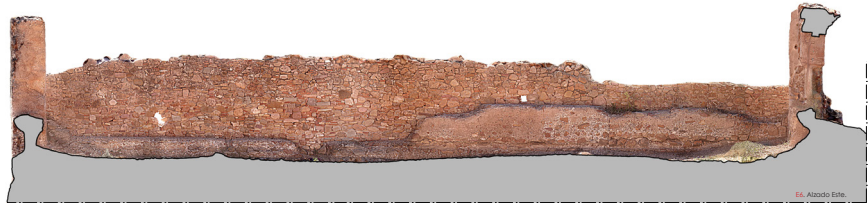
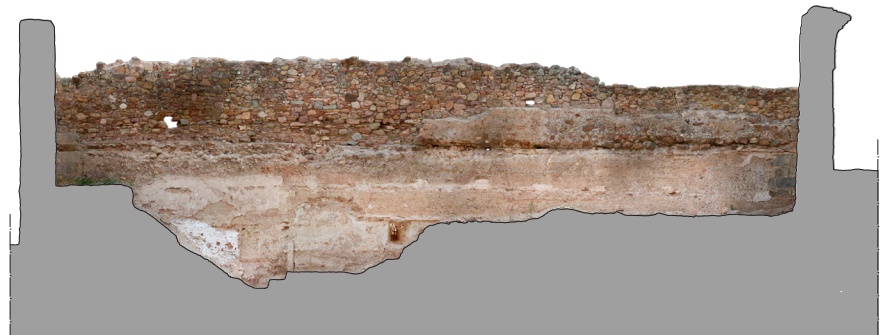
Alçat est sala est (E6)

48. | Estat previ a la intervenció de l'alçat est de la sala E6. Pablo Rodríguez (2016).

49. | Estat actual (després de les obres d'urgència) de l'alçat est de la sala E6. Elaboració pròpia (2019).

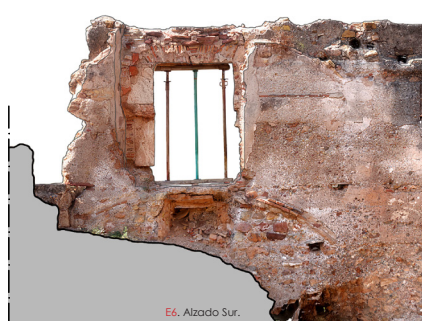
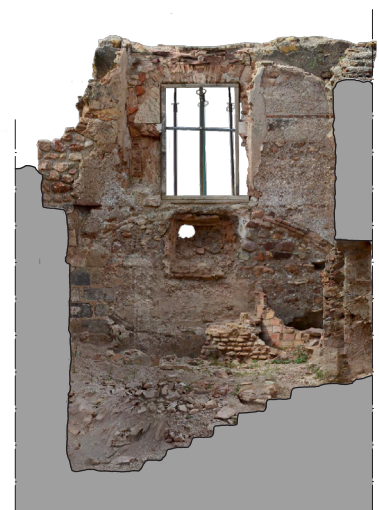
Alçat sud sala est (E6)

50. | Estat previ a la intervenció de l'alçat sud de la sala E6. Pablo Rodríguez (2016).

51. | Estat actual (després de les obres d'urgència) de l'alçat sud de la sala E6. Elaboració pròpia (2019).

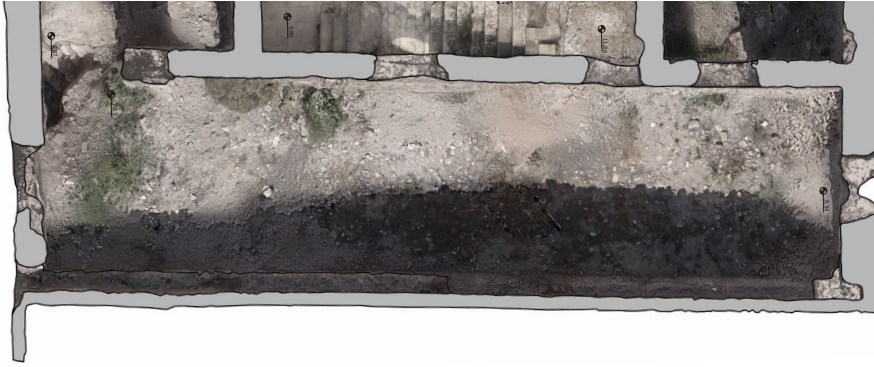
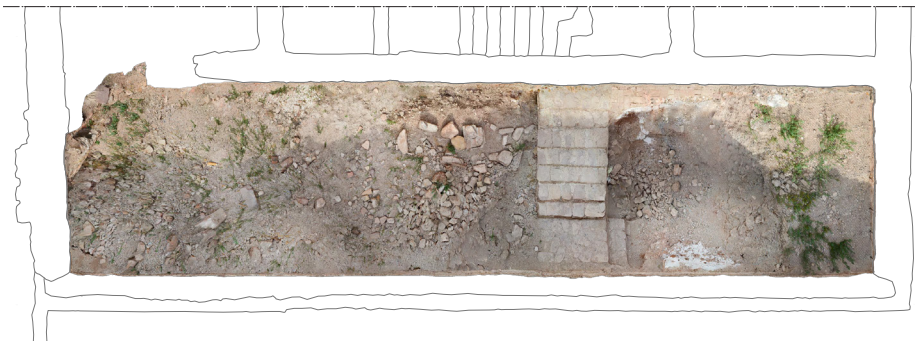
Detall planta sala E6

52. | Detall de l'estat previ a la intervenció de la planta de la sala E6. Pablo Rodríguez (2016).

53. | Detall de l'estat actual (després de les obres d'urgència) de la planta de la sala E6. Elaboració pròpia (2019).

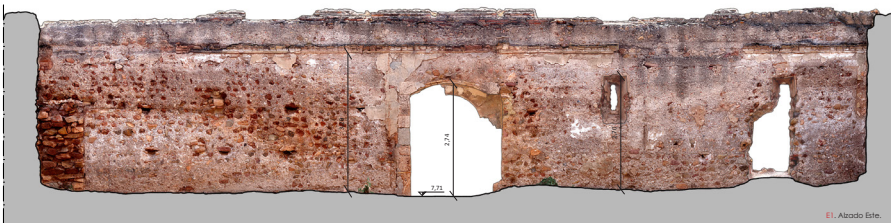
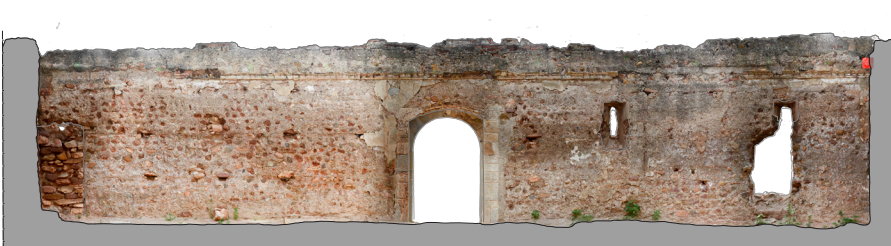
Alçat est sala oest (E1)

54. | Estat previ a la intervenció de l'alçat est de la sala E1. Pablo Rodríguez (2016).

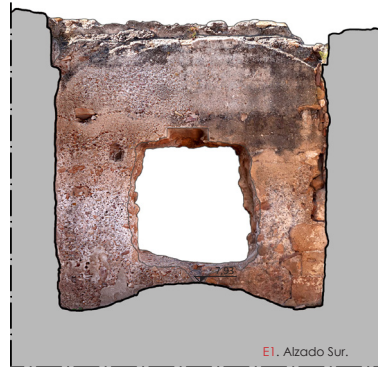
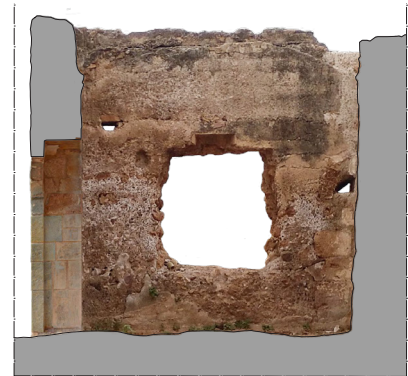
Alçat sud sala oest (E1)

56. | Estat previ a la intervenció de l'alçat sud de la sala E1. Pablo Rodríguez (2016).

57. | Estat actual (després de les obres d'urgència) de l'alçat sud de la sala E1. Elaboració pròpia (2019).

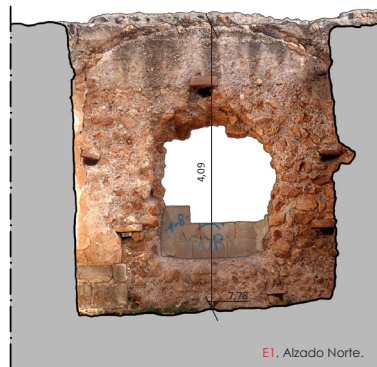
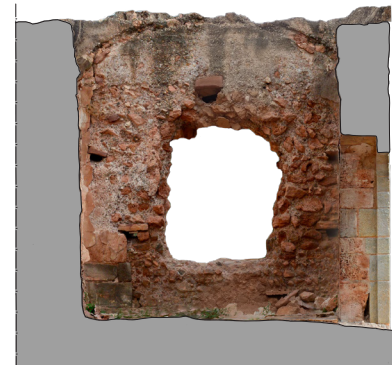
Alçat nord sala oest (E1)

58. | Estat previ a la intervenció de l'alçat nord de la sala E1. Pablo Rodríguez (2016).

59. | Estat actual (després de les obres d'urgència) de l'alçat nord de la sala E1. Elaboració pròpia (2019).

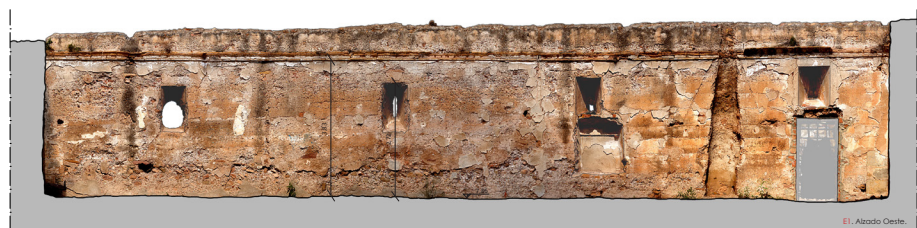
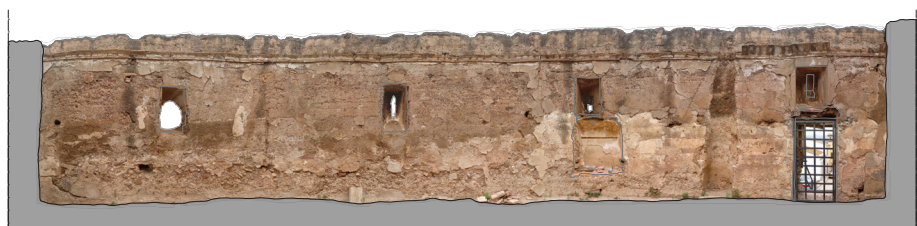
Alçat oest sala oest (E1)

60. | Estat previ a la intervenció de l'alçat oest de la sala E1. Pablo Rodríguez (2016).

61. | Estat actual (després de les obres d'urgència) de l'alçat oest de la sala E1. Elaboració pròpia (2019).

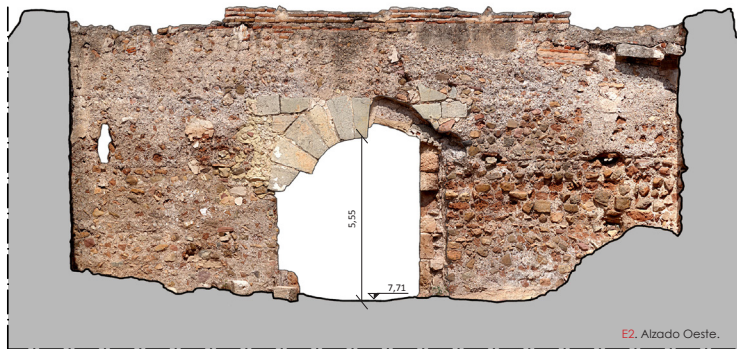
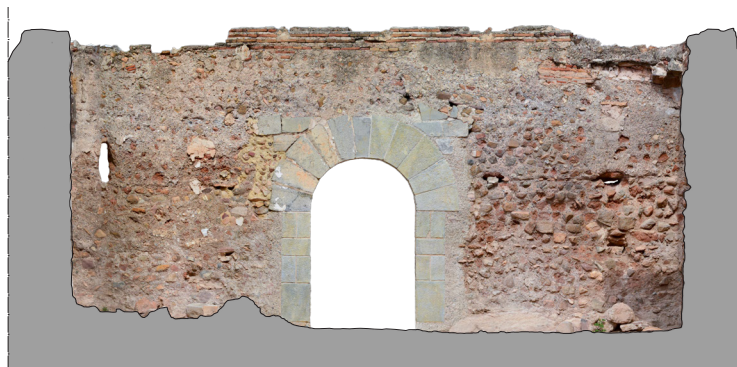
Alçat oest pati interior (E2)

62. | Estat previ a la intervenció de l'alçat oest de la sala E2. Pablo Rodríguez (2016).

63. | Estat actual (després de les obres d'urgència) de l'alçat oest de la sala E2. Elaboració pròpia (2019).

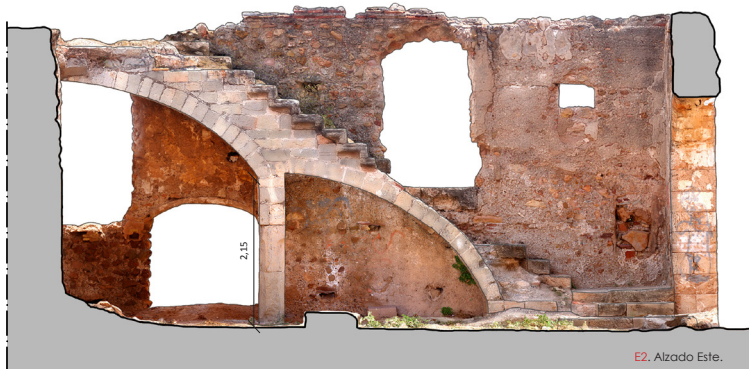
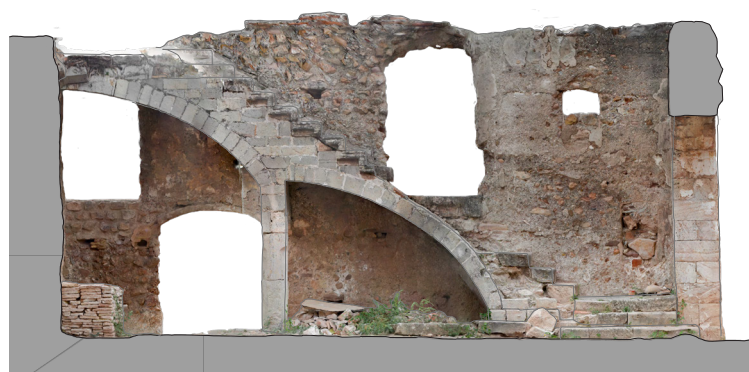
Alçat est pati interior (E2)

64. | Estat previ a la intervenció de l'alçat est de la sala E1. Pablo Rodríguez (2016).

65. | Estat actual (després de les obres d'urgència) de l'alçat est de la sala E1. Elaboració pròpia (2019).

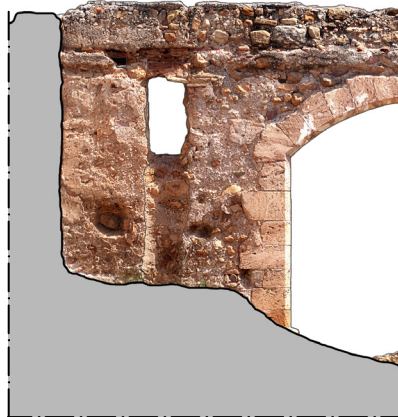
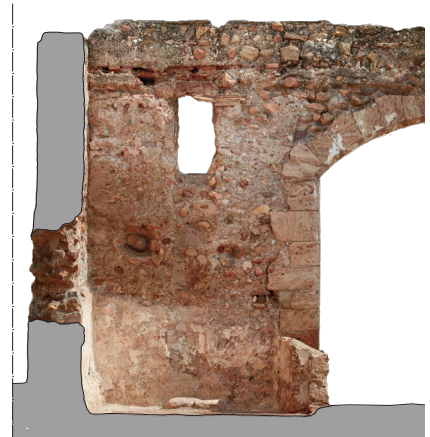
Detall alçat nord cos de guàrdia (E3)

66. | Detall de l'estat previ a la intervenció de l'alçat nord de la sala E3. Pablo Rodríguez (2016).

67. | Detall de l'estat actual (després de les obres d'urgència) de l'alçat nord de la sala E3. Elaboració pròpia (2019).

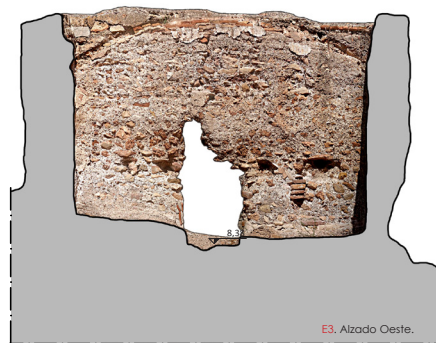
68. | Estat previ a la intervenció de l'alçat oest de la sala E3. Pablo Rodríguez (2016).

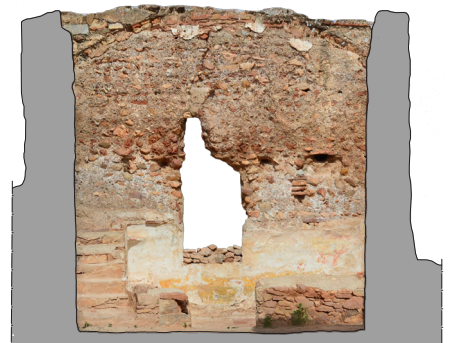
69. | Estat actual (després de les obres d'urgència) de l'alçat oest de la sala E3. Elaboració pròpia (2019).

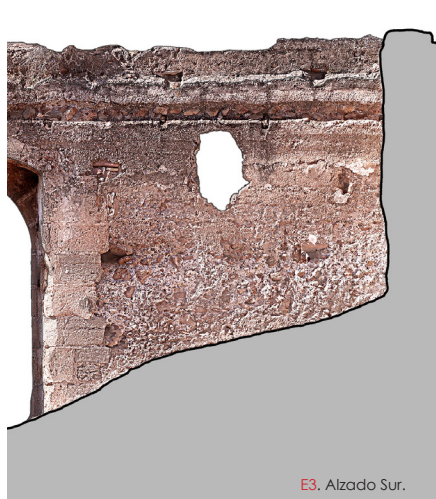
70. | Detall de l'estat previ a la intervenció de l'alçat sud de la sala E3. Pablo Rodríguez (2016).

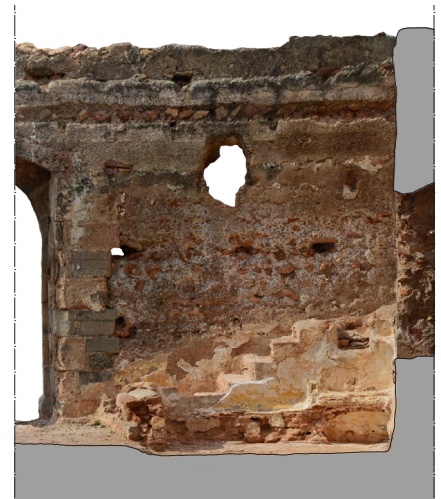
71. | Detall de l'estat actual (després de les obres d'urgència) de l'alçat sud de la sala E3. Elaboració pròpia (2019).

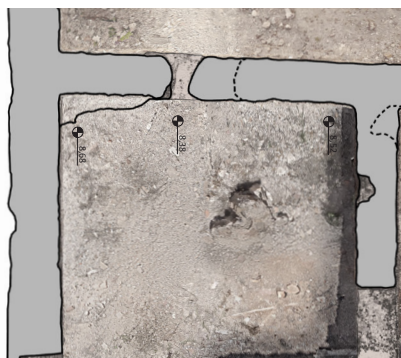
72. | Detall de l'estat previ a la intervenció de la planta de la sala E3. Pablo Rodríguez (2016).

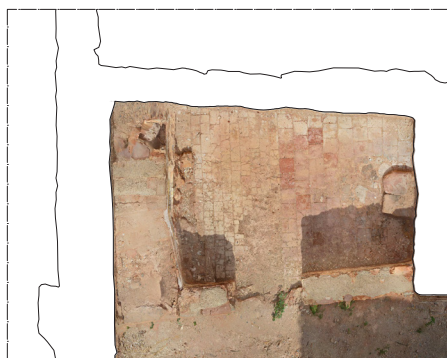
73. | Detall de l'estat actual (després de les obres d'urgència) de la planta de la sala E3. Elaboració pròpia (2019).

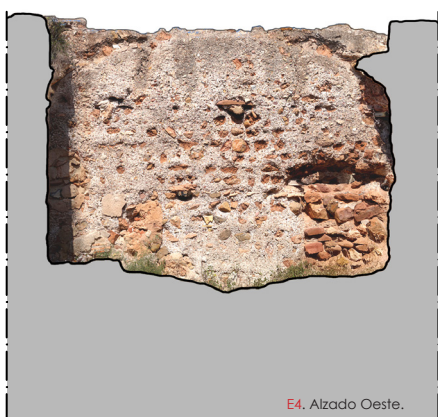
74. | Estat previ a la intervenció de l'alçat oest de la sala E4. Pablo Rodríguez (2016).

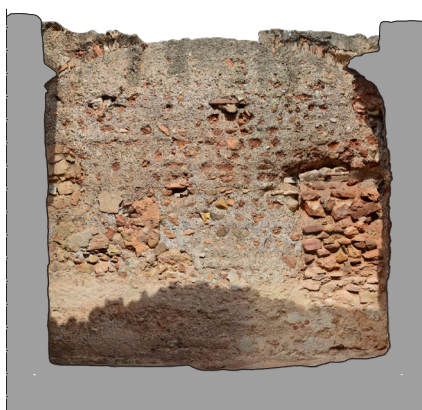
75. | Estat actual (després de les obres d'urgència) de l'alçat oest de la sala E4. Elaboració pròpia (2019).

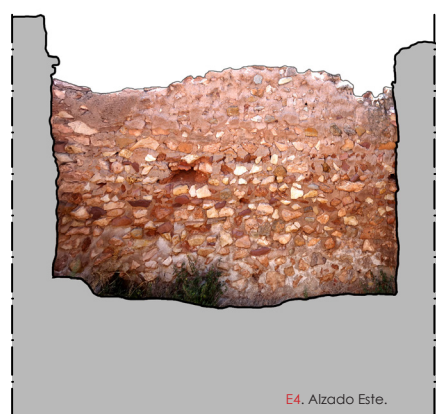
76. | Estat previ a la intervenció de l'alçat est de la sala E4. Pablo Rodríguez (2016).

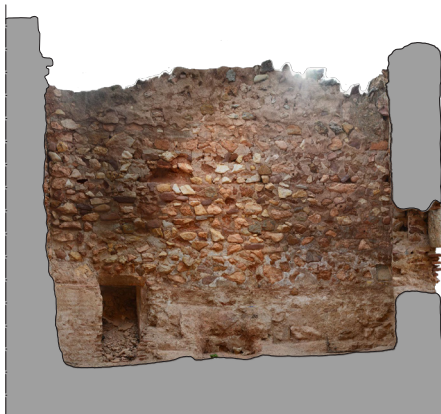
77. | Estat actual (després de les obres d'urgència) de l'alçat est de la sala E4. Elaboració pròpia (2019).

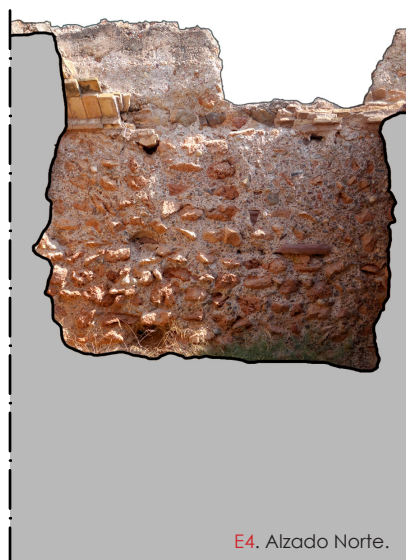
78. | Estat previ a la intervenció de l'alçat nord de la sala E4. Pablo Rodríguez (2016).

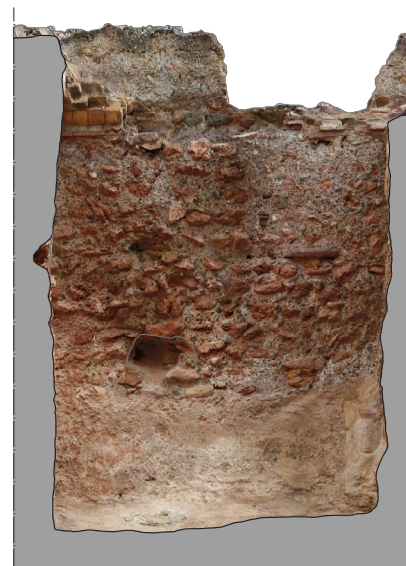
79. | Estat actual (després de les obres d'urgència) de l'alçat nord de la sala E4. Elaboració pròpia (2019).

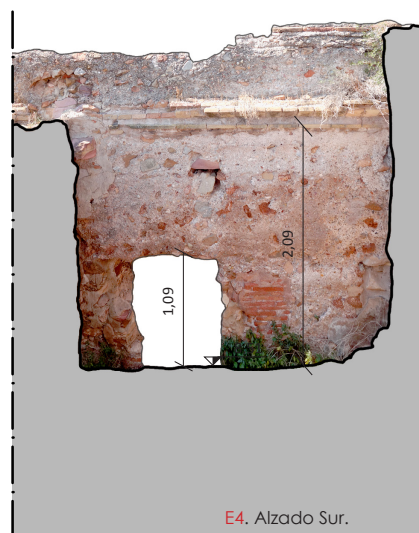
80. | Estat previ a la intervenció de l'alçat sud de la sala E4. Pablo Rodríguez (2016).

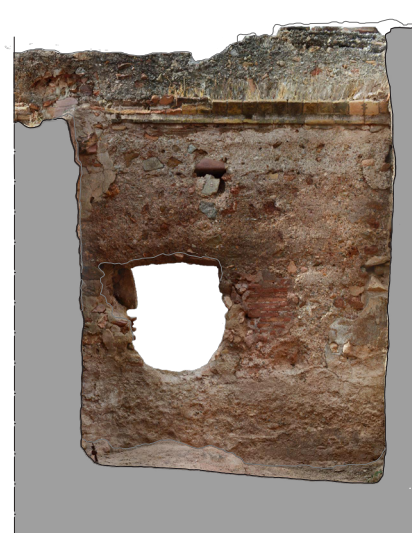
81. | Estat actual (després de les obres d'urgència) de l'alçat sud de la sala E4. Elaboració pròpia (2019).

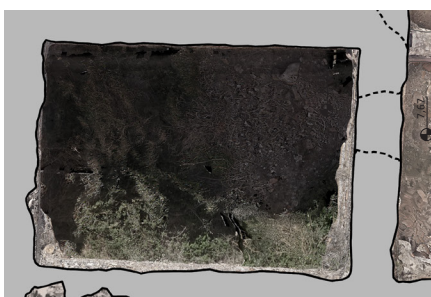
82. | Detall de l'estat previ a la intervenció de la planta de la sala E4. Pablo Rodríguez (2016).

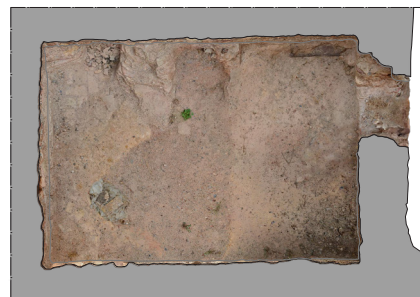
83. | Detall de l'estat actual (després de les obres d'urgència) de la planta de la sala E4. Elaboració pròpia (2019).

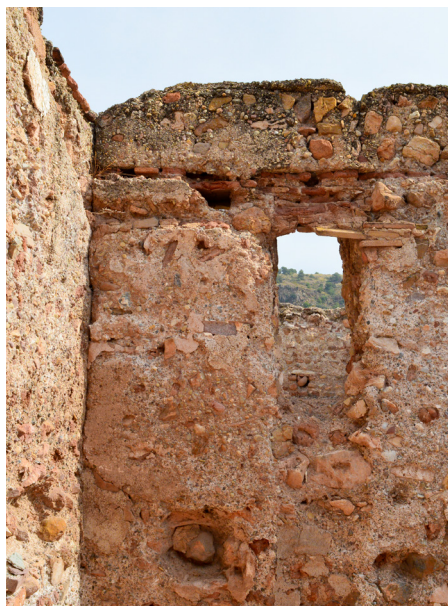
84. | Presència de líquens en la coronació, perforació i obertura d'un buit en el mur de separació entre el pati central (sala E2) i el cos de guàrdia (sala E3). Fotografia de l'autora (2019).

Les coronacions dels murs presenten problemes comuns, independentment de la seua orientació, com els líquens i la presència de vegetació degut a l'acumulació d'humitat en aquests punts. També la proliferació d'eflorescències en les superfícies dels paraments de la galeria inferior així com en les voltes de formigó de calç és un fenomen d'especial rellevància en el cos inferior del castell. Aquests fenòmens de degradació estan estretament lligats a la condició física del Castell de Petrés, al no comptar amb cap tipus d'element protector en varies orientacions, així com per tractar-se d'un edifici pràcticament descobert.
