# REFLEXIONES SOBRE LOS PROBLEMAS, LAS SOLUCIONES Y LOS RESULTADOS DE LA MANIPULACIÓN DE LOS GRANDES LIENZOS DE LA GALERÍA DORADA DEL PALAU DUCAL DE GANDIA

Ignasi Gironés Sarrió<sup>1</sup>, Antonio Iacarino Idelson<sup>2</sup> y Carlo Serino<sup>2</sup>

Instituto Universitario de Restauración del Patrimonio de la Universidad Politécnica de Valencia

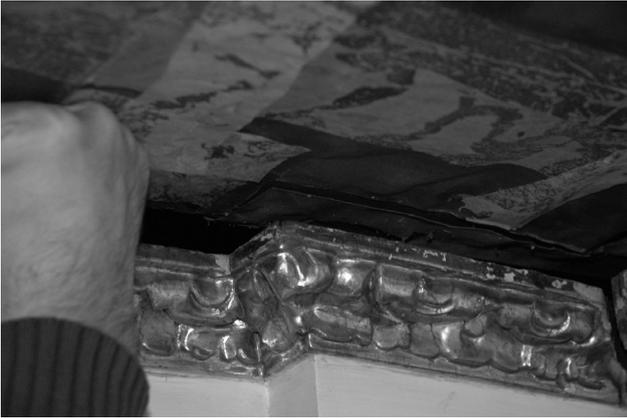
Figura 13. Detalle de los márgenes de una de las obras con la policromía ocultada sobre la moldura

Otro indicio que hace pensar que se utilizó este método para realizar y colocar las pinturas en la Galería fue que, además, la película pictórica llega a cubrir completamente los límites exteriores de la obra, o sea, los márgenes están pintados; los cuales posteriormente quedan ocultos tras las molduras (Ver figura 13). Esta situación no hubiera sido posible si se hubiese construido primero el soporte pictórico en el techo con las molduras perimetrales y posteriormente se hubiera pintado, estas zonas hubieran aparecido en la actualidad sin película pictórica.

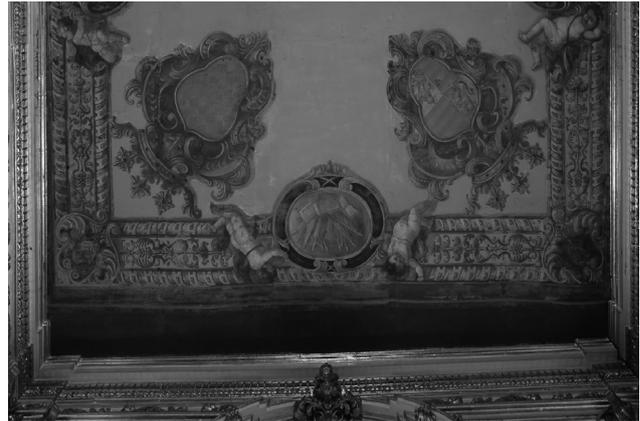
Figura 14. Visión del margen no decorado en la obra de la Sala Heráldica

En este sentido también, es significativo apuntar que la composición pictórica de una de las obras no encaja exactamente con el espacio arquitectónico previsto, concretamente se trata de la obra de la sala Heráldica cuya composición se organiza a partir de una cenefa decorativa con una proporción distinta a la de la sala, ésta es más corta que el espacio generado por las molduras, con lo cual provoca en los extremos longitudinales dos amplias franjas exentas de decoración (Ver figura 14). Esto evidencia una errónea aplicación de los cálculos de la proporción de las obras pictóricas en referencia al espacio arquitectónico.

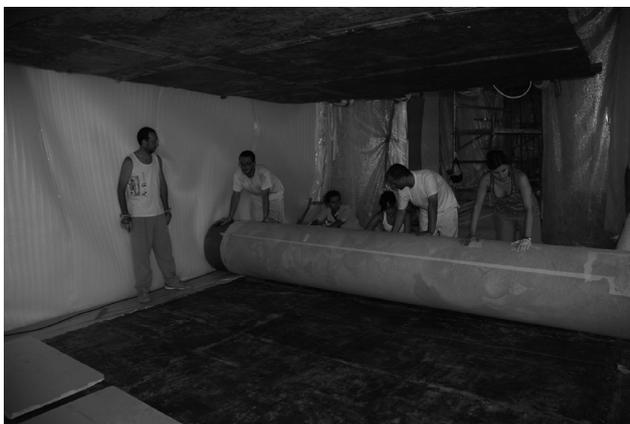
Figura 16. Proceso de enrollado de uno de los lienzos

De esta manera las obras pudieron ser descendidas de su ubicación desde las vigas del forjado superior, y las telas ser desmontadas de los bastidores, enrolladas y embaladas (Ver figura 16).

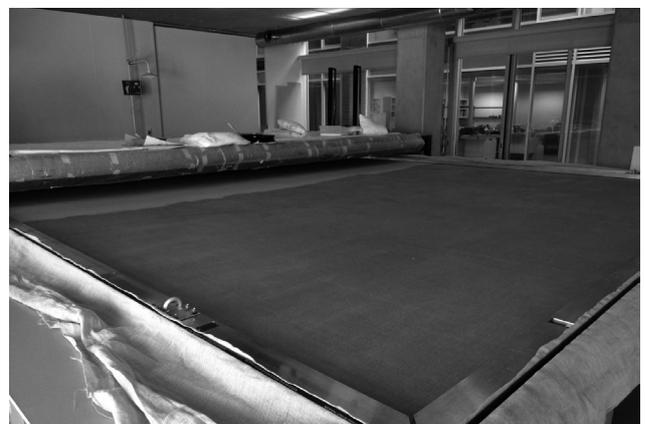
Figura 17. Bastidor de tensión interna para estirar la tela de reentelado

Cabe especial mención, de entre todos los aparejos diseñados y contruidos ex proceso para el proceder de la restauración, la construcción de unos bastidores destinados para la aplicación de los reentelados. Bastidores que tenían que soportar las telas del reentelado y por consiguiente ser de un tamaño mayor que el de las propias obras. Éstos fueron fabricados imitando los métodos de tensión de los bastidores diseñados por Rigamonti en 1967 (Fabeiro et al, 2005) en los cuales se aplica la tensión a través de unos puntales embutidos dentro de los perfiles del bastidor de aluminio y contruidos con varilla roscada que presionan los ángulos del bastidor aumentando así su tamaño y por consiguiente tensando la tela que sobre ellos se ha colocado (Ver figura 17). A diferencia de los bastidores tipo Rigamonti en estos no se ha instalado un sistema de muelles que amortiguaran la tensión pues no se consideró necesario dada la corta duración que ésta ha de aplicarse en un bastidor de reentelado.

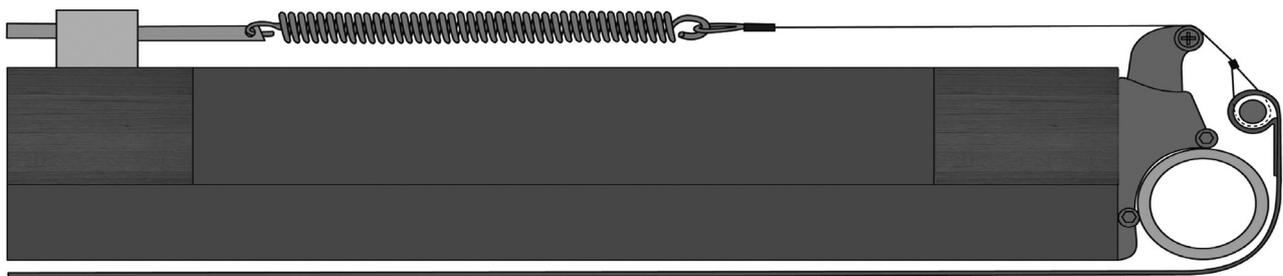
Figura 19. Diagrama del sistema de tensión de los lienzos

Los bastidores, aun con sus grandes virtudes estructurales y su valor histórico, carecían de la principal función que un bastidor entendido bajo los preceptos actuales debe contemplar. Éstos eran completamente estáticos, y no permitían poder ejercer una tensión constante sobre la tela una vez colocada sobre ellos. Este defecto ya había sido fuente de grandes desperfectos en las obras, con lo cual era una cuestión a resolver por el equipo de trabajo del proyecto, si se quería contar con ellos. En este sentido se adoptó la solución de reconvertir los bastidores originales en bastidores de tensión continua, utilizando la misma estructura lúnea original. De entre todos los sistemas conocidos y desarrollados hasta el momento, se optó por utilizar el sistema diseñado y patentado por Antonio Iaccarino y Carlo Serino, de la empresa Equilibrarte. Este sistema aportaría una distribución uniforme de las tensiones mediante un mecanismo que permite a la tela estar flotando sobre el bastidor original a través de un sistema de muelles que permiten dicha tensión constante (Iaccarino, 2005; Serino et al, 2010) (Ver figuras 19 y 20).

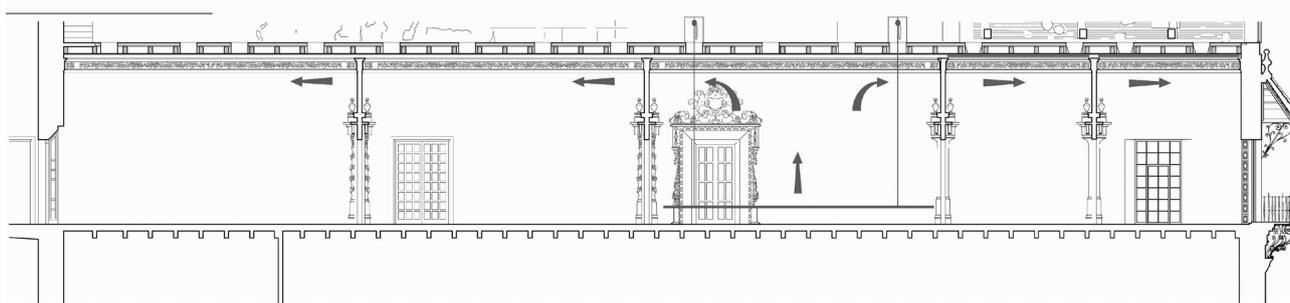
Figura 23. Diagrama sobre el sistema de montaje de las obras

carriles, las obras se desplazarían a lo largo de la galería hasta llegar a su posición definitiva (Ver figura 23).

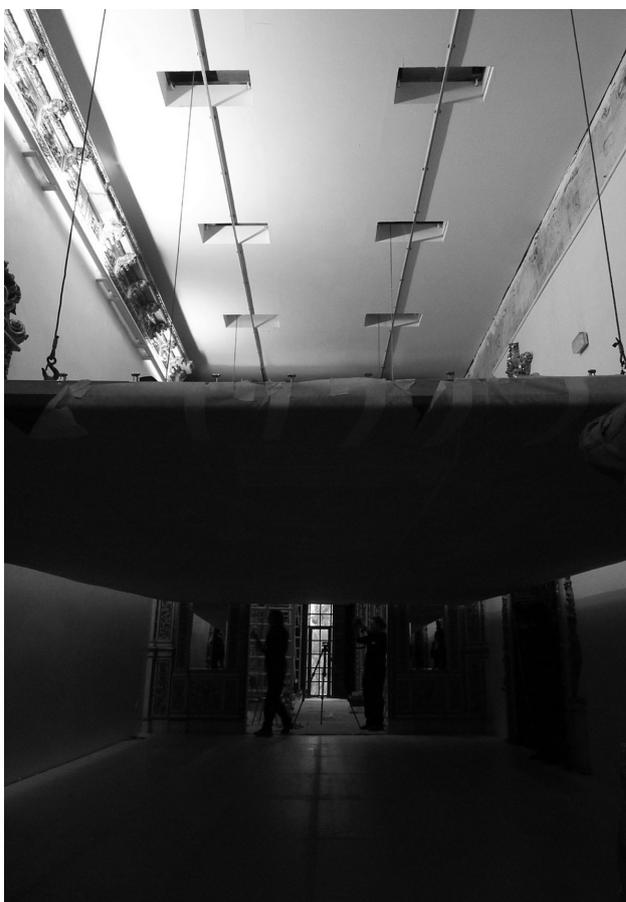
Figura 25. Momento de izado de una de las obras

Se colocaba el bastidor sobre el lienzo y se montaba el sistema de sujeción de la tela al bastidor con los mecanismos de tensión y se procedía a la elevación de la obra (Ver figura 25).

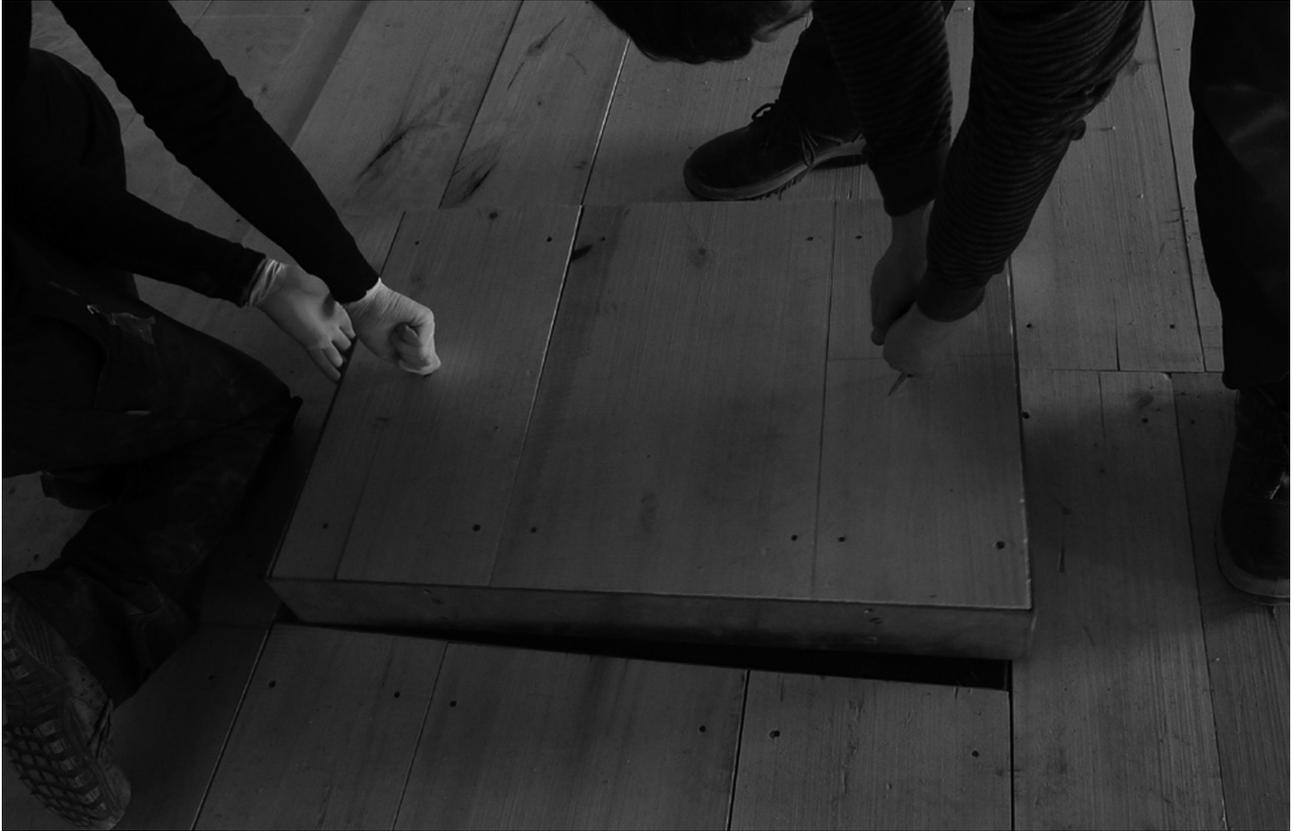
Figura 27. Cierre del registro de anclaje y manipulación de las obras por el reverso

Se ha de reconocer que este sistema, a diferencia del sistema primitivo de enganche, permite el acceso a las obras de manera rápida, y el desmontaje de los lienzos con relativa facilidad (Ver figura 27).
