## La restauración de las Torres de Serranos de Valencia

Camilla Mileto\* y Francisco Cervera Arias\*\*

**La reciente restauración de las emblemáticas Torres de Serranos, emprendida por equipo interdisciplinar, ha servido como excusa para la profundización en el conocimiento de su historia, fábricas y avatares, desde su propia formación y su posterior empleo como cárcel, hasta su restauración decimonónica y posteriores reparaciones. Las labores de limpieza de los paramentos han permitido el estudio directo de sus fábricas, que ha aportado gran cantidad de información complementaria a la rigurosa investigación histórica. El plan de mantenimiento previsto para el futuro constituye una interesante propuesta donde prevalece el buen sentido sobre la habitual improvisación que rige la restauración monumental en nuestros días.**

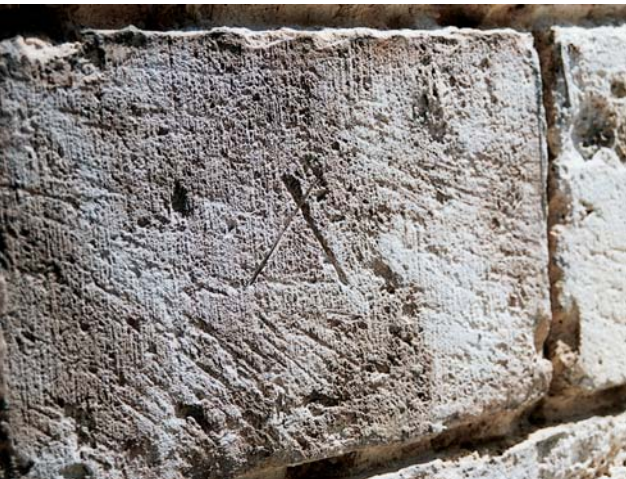
7. Ejemplo de marca de cantería encontrada en los paramentos de las Torres de Serranos
8. Ejemplo de marca de cantería encontrada en los paramentos de las Torres de Serranos. El dibujo fue reforzado con color rojo
9. Planta baja de las Torres de Serranos, realizada por levantamiento fotogramétrico
10. Levantamiento fotogramétrico de la fachada sur
11. Restitución en tres dimensiones de una de las naves interiores de las torres, realizada por levantamiento fotogramétrico

En las Torres de Serranos se realizó un rastreo minucioso de todos los paramentos, tanto exteriores e interiores como de las bóvedas, gracias a la posibilidad de utilizar los andamios de la obra para observar de cerca cada uno de los sillares. En los paramentos de las torres se detectaron del orden de 3.000 marcas (fotos 7 y 8). Sin embargo, se debe destacar cómo las intervenciones realizadas en las torres, sobre todo a principios del siglo XX deben de haber borrado una gran cantidad de marcas a causa del uso de la martelina como herramienta de limpieza del paramento.

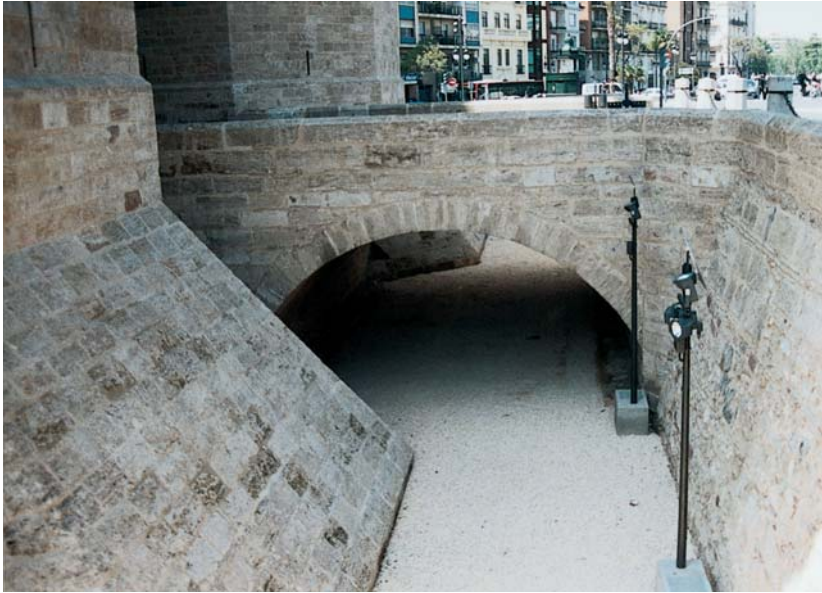
37

37. Colocación de la malla impermeabilizante  
38. Colocación de una capa de grava de tono rojizo

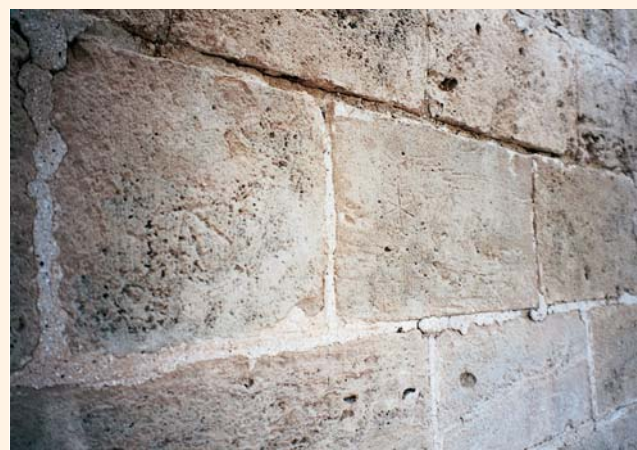
2

En la fachada norte la mayoría de las fábricas corresponde al periodo de la construcción (1392-98), si bien se realizaron una serie de intervenciones posteriores (foto 7). En muchos de los sillares de la fachada norte, así como de las fachadas laterales, se pueden todavía apreciar las marcas de cantería que, de alguna forma, certifican la originalidad de los mismos (foto 2). La mayoría de las fábricas, sobre todo las más expuestas al este, adquieren con el

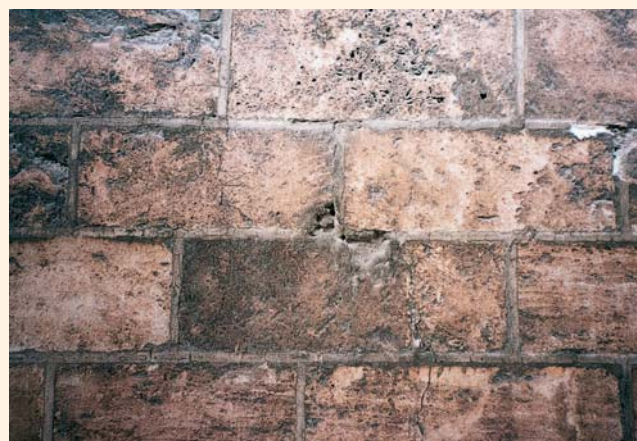
3

tiempo una característica coloración rojiza debida a la oxidación natural de la piedra expuesta a viento proveniente del mar (foto 3). En realidad tanto los sillares con coloración rojiza, como los de la parte superior más blanquecinos, sendos de toba calcárea, corresponden a las fábricas originales del edificio.

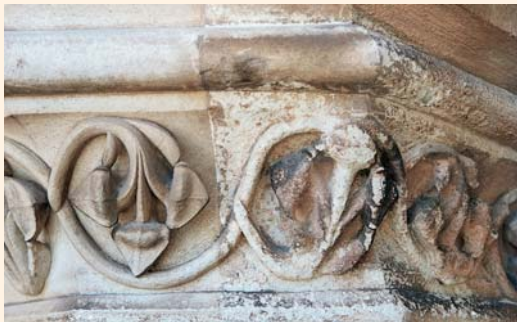
6

Con el objetivo de devolver el monumento a su antiguo esplendor, a finales del siglo XIX, se realizaron una serie de intervenciones: se cegaron todos los ventanucos que se habían practicado en la fábrica por imperativos de necesidad durante el periodo en que las torres albergaron presos, reconstruyendo en su lugar las antiguas saeteras (foto 4); se intervino en las dos puertas que se abren en los dos alzados laterales, este y oeste, reconstruyendo completamente la puerta en el lado este (foto 5) y restaurando la puerta del lado oeste; se conservaron los canes y las bóvedas que sujetan el adarve, mientras se restauraron los elementos decorados de los que arrancan los mismos canes con perfectas operaciones de cajeadado y refacción de las piezas (foto 6).

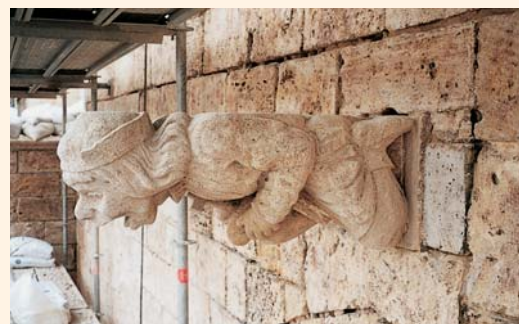
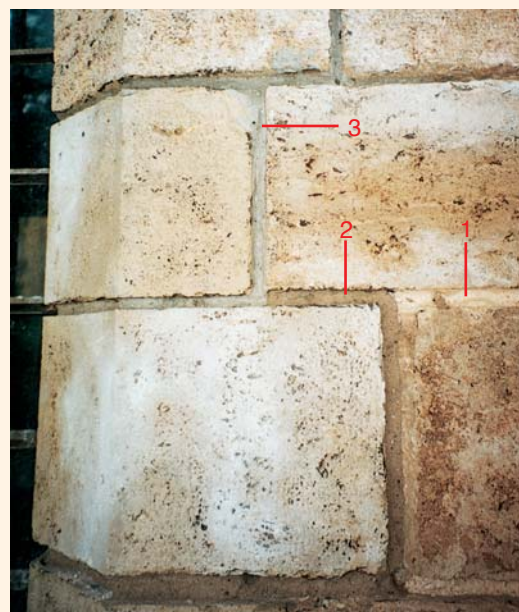
8 y 9

Otra intervención de gran relevancia en la fachada es la intervención realizada sobre las gárgolas en el último periodo. Bajo la dirección del arquitecto Emilio Rieta, se reconstruyeron y sustituyeron las cuatro gárgolas figuradas de la fachada sur (foto 8), reproduciendo las mismas figuras que ya había reproducido a su vez el escultor Aixa a principios del siglo XX.

Durante la obra de limpieza y conservación realizada en el año 2001, se han podido identificar tres diferentes estratos de morteros correspondientes a las tres fases de construcción y restauración de los paramentos de la fachada (foto 9): un mortero de cal muy compacto y de color blanquecino que corresponde a la fase de construcción gótica de las torres.; un mortero de cal y cemento, de color terroso, correspondiente a la reconstrucción de principios del siglo veinte; un mortero de cemento, correspondiente a una operación de rejuntado realizada durante las restauraciones de los años ochenta. La imagen de las Torres de Serranos está fuertemente caracterizada por la magnífica tracería que domina su fachada hacia el río, ubicada sobre una arquería ciega que corona la puerta principal del cuerpo central. El paño de la tracería decorativa presenta una serie de características que lo distinguen del resto de las fábricas de las torres, que fue merecedor de un estudio detallado de cada una de sus partes. La observación directa ha ofrecido como resultado la detección de tres diferentes tipos de piedra y cinco tipos de tratamiento superficial o labra de la piedra, además de la documentación de la presencia de marcas de cantería. La combinación de estos dos parámetros ha dado origen a nueve tipos diferentes de sillares. Una vez identificados los diferentes tipos presentes en la tracería, el paso sucesivo consistió en relacionar cada uno de ellos con un preciso periodo de construcción o intervención. Además de la observación de las relaciones estratigráficas legibles en las juntas de mortero entre una piedra y la otra, el estudio se ha basado en la comparación entre las imágenes históricas y la actualidad.

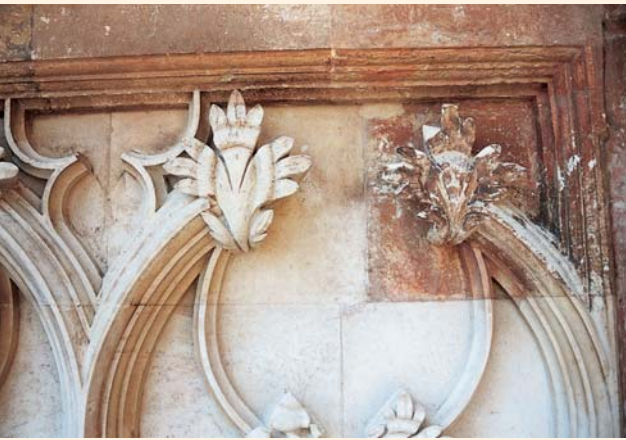
11

La limpieza de la tracería, realizada durante la última intervención, ha creado la posibilidad de apreciar la diferencia entre las partes originales y las partes sustituidas del paño central de la portada y, de modo especial, se pueden apreciar los elementos decorativos originales que presentan una fuerte coloración rojiza en contraposición a los elementos sustituidos más blanquecinos.

11. Pieza original de la tracería que conserva su color rojo
12. Plano de las hipótesis constructivas de la tracería
13. Injerto en un elemento decorativo del pináculo

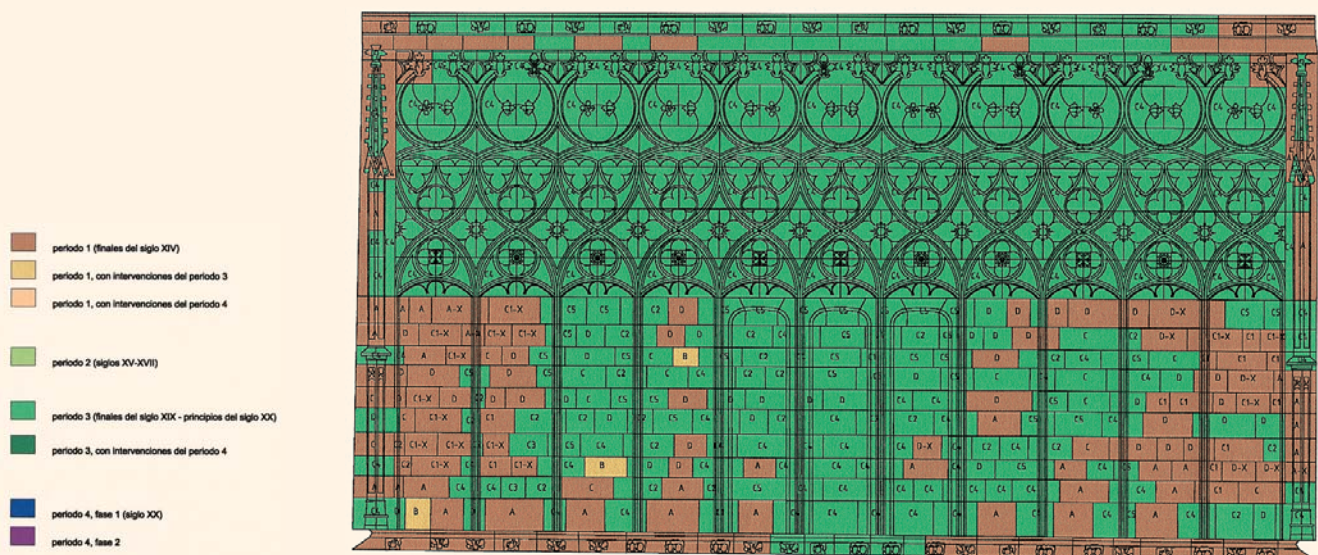
12

El conjunto de las observaciones de los caracteres materiales y de las comparaciones con las fotografías históricas ha permitido identificar exactamente las partes originales que se conservaban del conjunto y las partes que se habían sustituido durante la restauración. El resumen de estas observaciones se ha plasmado en un plano donde los colores se corresponden con los diversos periodos según el mismo código utilizado para el resto de los paños del monumento (foto 12).
