RESTORATION OF SAN PIETRO IN MONTORIO CHURCH IN ROMA

Ignacio Bosch Reig, Luis Bosch Roig, Valeria Marcenac,
Nuria Salvador Luján

doi: 10.4995/ega.2018.10403

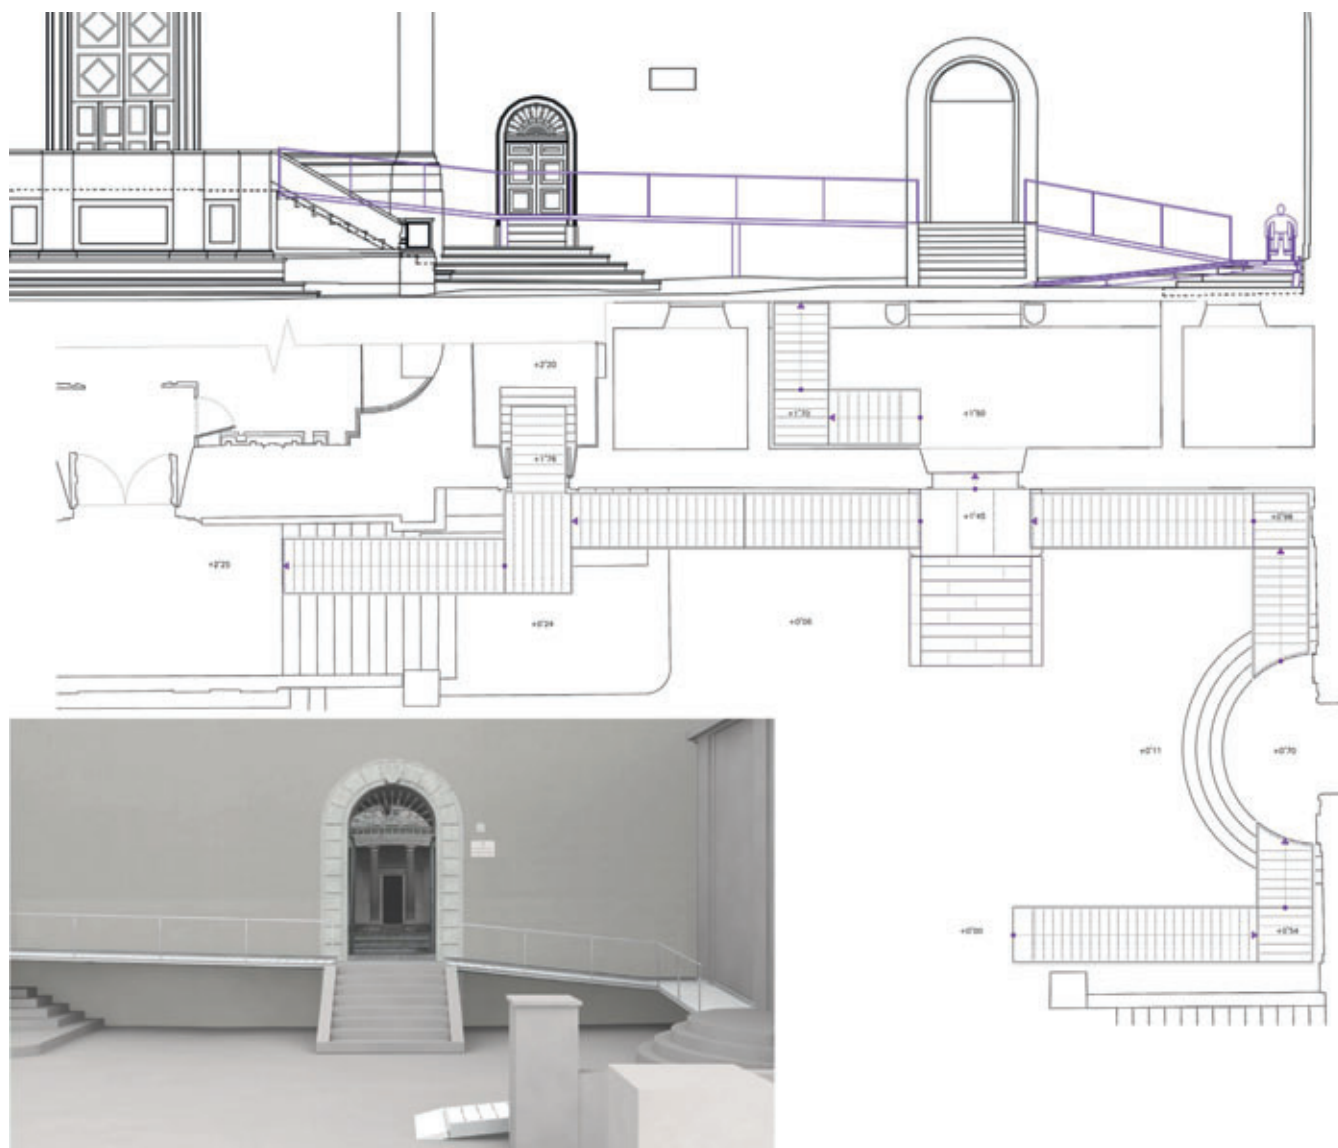
5

- 5. Proyecto de la rampa de acceso a la Iglesia: planta, alzado e imagen frontal
- 6. Materiales y deterioros del alzado sur
- 7. Grietas actuales en los muros, y situación de los tirantes

Alarmados por las grietas del muro Este (fachada principal), en 1950, se recalza su cimentación, ampliándola y rigidizándola, cambiando sustancialmente la relación de rigideces y masas con el terreno, y con la cimentación de los muros Norte y Sur. Esta inadecuada actuación supuso la inmediata aparición de grietas en los muros Norte y Sur, y en la bóveda de doble crucería que cubre la nave, debidas al rápido asentamiento diferencial producido entre ambas zonas, incrementado por la desviación del agua del subsuelo hacia el lado sur, de mayor pendiente 10. (Fig. 7)

Alarmed by the cracks of the East wall, in 1950, its foundations are reinforced, amplified and stiffened, changing the relationship of rigidities and masses with the terrain, and with the foundations of the North and South walls. This inadequate action supposed the immediate appearance of grievances in the North and South walls, and in the vault of double crucería that covers the ship, due to the fast differential settlement provided by both zones, increased by the diversion of the water of the subsoil towards the south side, of greater slope 6. (Fig. 7)

In 1953-57, an adequate reinforcement of the foundation and structure of the North and South walls, and of the extrados of the vault of double crucería of the nave, with duplication of the stay of the 2nd pilaster, which have given good results 7.

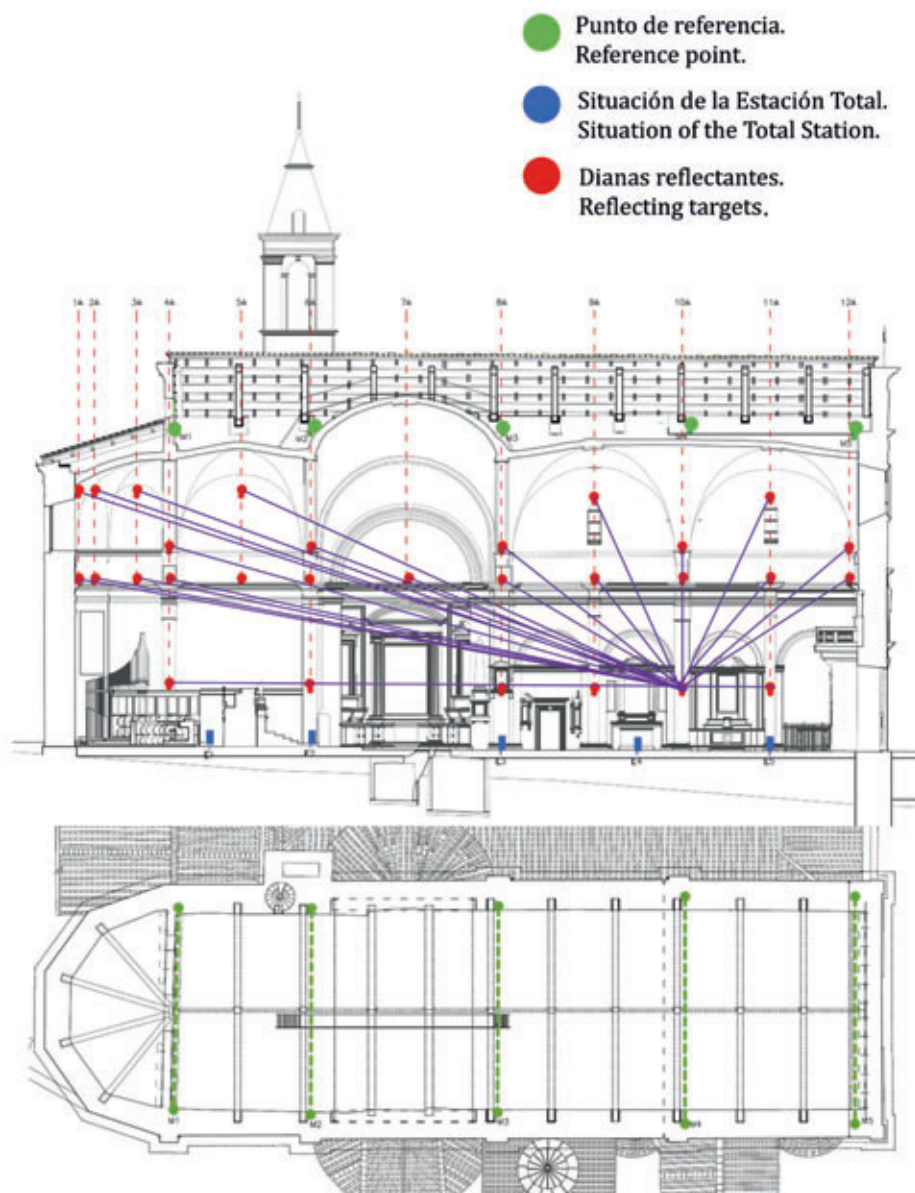
9

8. Vertical sectioning + fissures in the dome in 1982
9. Planning of the Geodetic Control

lisis permite deducir que la apertura (otoño-invierno) y cierre (primavera-verano) de las grietas parece estar vinculadas a los cambios de temperatura, mientras los desplazamientos verticales del arco y la pilastra, muestran un claro asentamiento diferencial norte-sur 12.

Between 1983 and 1985, the cracks in the dome were monitored, and the leveling between the center of the eastern toral arc and the PS5 pilaster was monitored. His analysis allows to deduce that the opening (autumn-winter) and closing (spring-summer) of the cracks seems to be linked to changes in temperature, while the vertical displacements of the arch and the pilaster show a clear differential north-south settlement 8.

Ante esta divergencia, se tomó la decisión de reforzar el extradós de la cúpula con morteros de resinas y armaduras de acero, y sellar el intradós de las grietas de la zona Este. Sellado que se puede observar en la actualidad sin fisuración aparente. (Fig. 8)

Faced with this divergence, the decision was made to reinforce the extrados of the dome with resin mortars and steel reinforcements, and to seal the intrados of the cracks in the eastern zone. Sealing that can be observed at present without apparent cracking. (Fig. 8)

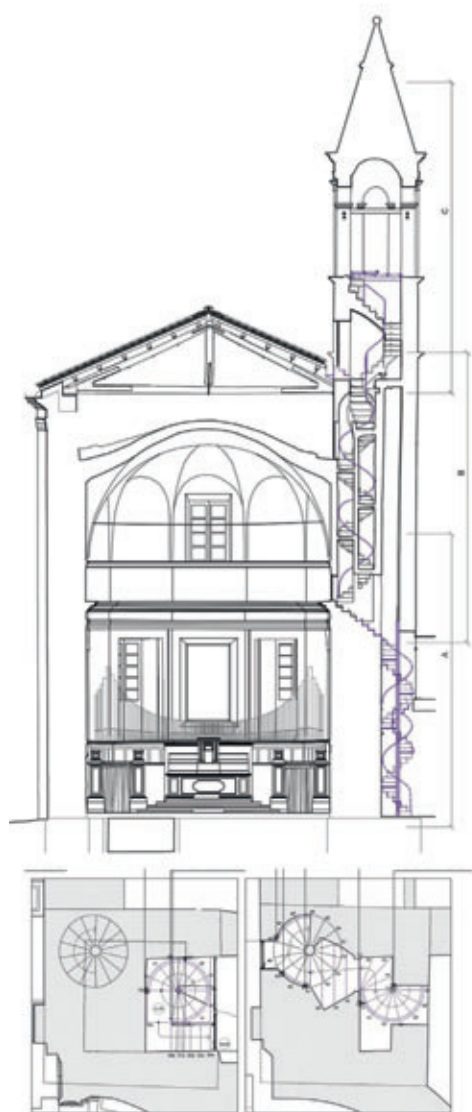
12

The reinforcement should consist of the massive of the belfry up to 8.10m, making disappear up to this height, the stone staircase toral 1.50m in diameter, access to the body of bells located at 22.13m high, so

that in Nowadays, climbing into the body of bells is certainly complicated. The project addresses this specific issue, resolving the access by means of a new section of spiral staircase made of folded sheet metal, which follows the same criteria of action already expressed in the external access ramp, seeking a balanced dialogue with the pre-existence. (Fig. 12)

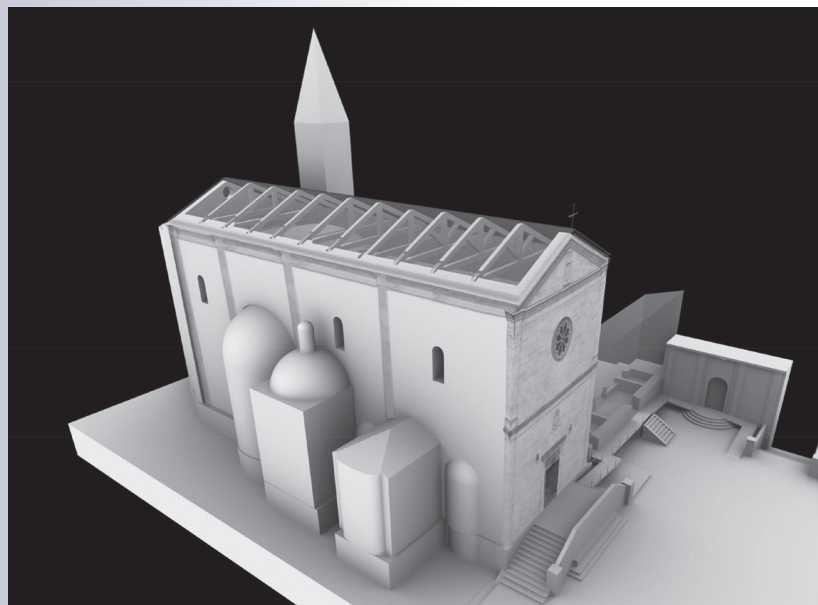
14

The nave of the church is topped with a gable roof of “a la romana” on ceramic tile board, which has serious deteriorations such as: buckling of both slopes, breakage and displacement of tiles, plant growth and breakage of the gutter, producing multiple ways of entering rainwater to the extrados of the vaults and therefore to the interior of the Church.

The project being consistent with the idea of lightness, and contemporaneity, while showing itself as a new stratum of history, raised a finish with zinc sheet cover, which in the image is equivalent to lead covers, very common in Rome, as is the case of the Tempietto of Bramante.

However, after reflecting on criteria of intervention, transition mechanisms have been used, through the concept of “material continuity”, so that the new cover made to the “Roman”, to be shown but floating mass, introduces us to the idea of the conjunction-confrontation of “weight and lightness”, which gives an added value to the performance. (Fig. 15)
