CARACTERIZACIÓN TÉRMICA DE UN CONJUNTO DE EDIFICACIONES DEL PIRINEO OSCENSE MEDIANTE TERMOGRAFÍA INFRARROJA

ESCUELA TÉCNICA SUPERIOR
INGENIERÍA DE
EDIFICACIÓN

UNIVERSITAT
POLITÈCNICA
DE VALÈNCIA

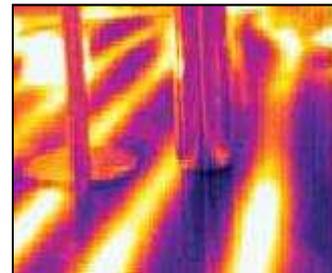
Localización de un mal reparto de suelo radiante

Localización de una posible avería

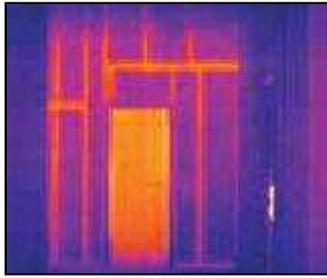
Falta de traba entre los paños

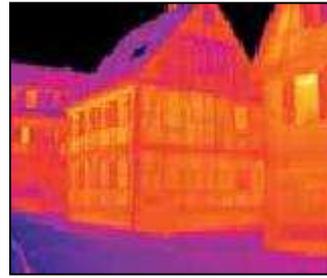
Visualización de las zonas afectadas por la estructura

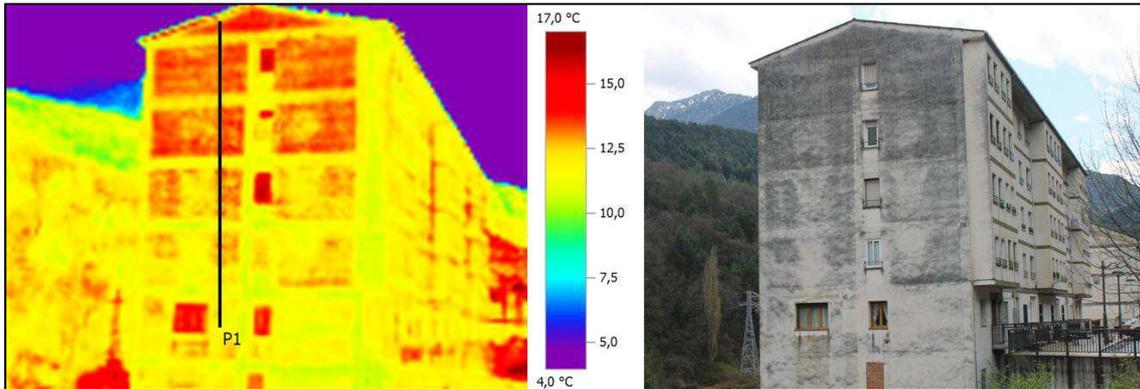
Edificio plurifamiliar en Lafortunada (Comarca del Sobrarbe)

Transmitancia de fachada U 1,12 W/m²K ≠ 0,57 W/m²K

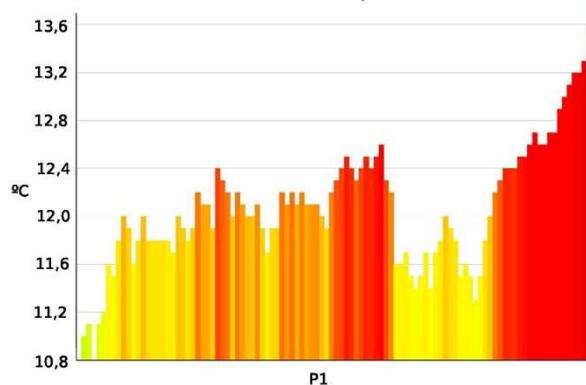
Vivienda unifamiliar en Salinas (Comarca del Sobrarbe)

Perfil de temperatura del segmento P1

En esta imagen se observa un aumento claro de temperatura conforme nos acercamos a los puntos más bajos llegando a alcanzar valores de 14°C, lo que supone un incremento de 4°C si lo comparamos con los puntos más fríos. En este caso los huecos llegan a comportarse mejor que el muro, salvo en algún punto de sus marcos. Estas zonas de los marcos pueden sufrir un aumento de temperatura solo por estar más protegidas que el resto, dado que el incremento es mínimo. A Priori las balconeras se comportan de igual modo que las ventanas. También se intuye en el centro de la imagen termográfica lo que podría representar un frente de forjado, actuando como un puente térmico.

Como bien representa el histograma y la imagen termográfica la base de la fachada se ve afectada por una gran carga térmica alcanzando valores de hasta 14°C los motivos que provocan este puente térmico son claramente errores constructivos, por falta de traba entre los diferentes elementos que componen el muro. La ausencia o deterioro del aislamiento térmico también puede ser una de las causas.

La parte central de la fachada también se ve afectada por una alta carga térmica en comparación con los extremos de la misma, pudiendo representar un frente de forjado o un pilar. También puede deberse a que los extremos del edificio están menos protegidos y por tanto tienen una carga térmica menor.

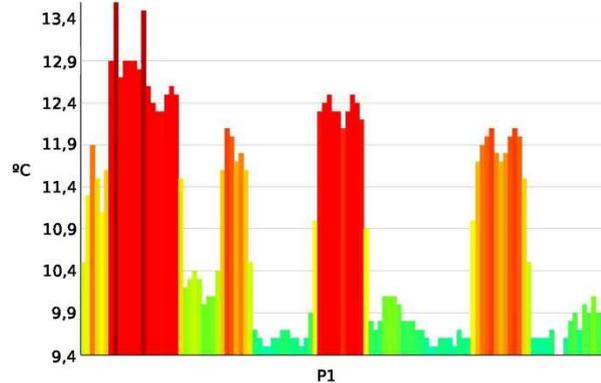
Hotel en San Juan de Plan (Comarca del Sobrarbe)

Perfil de temperatura del segmento P1

En esta imagen hay un elemento que sobresale del conjunto. Se trata de las ventanas, estas se reconocen sin ningún problema sobre la imagen termográfica. En el histograma apreciamos las cuatro ventanas que atraviesa el segmento P1, dejando ver hasta el ancho de las mismas sobre el perfil de temperatura. La primera ventana alcanza el valor térmico más elevado llegando a los 13,5°C. Sucesivamente van apareciendo el resto. Si nos fijamos en la parte superior de la imagen termográfica podremos reconocer el alero, donde se puede originar un puente térmico, provocado por las viguetas que allí apoyan. También apreciamos los frentes de la estructura con un menor contraste.

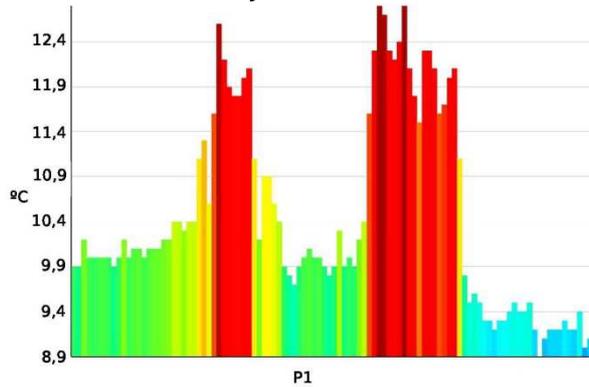
Vivienda unifamiliar en San Juan de Plan (Comarca del Sobrarbe)

Transmitancia de fachada U 1,06 W/m²K ≠ 0,57 W/m²K

Perfil de temperatura del segmento P1

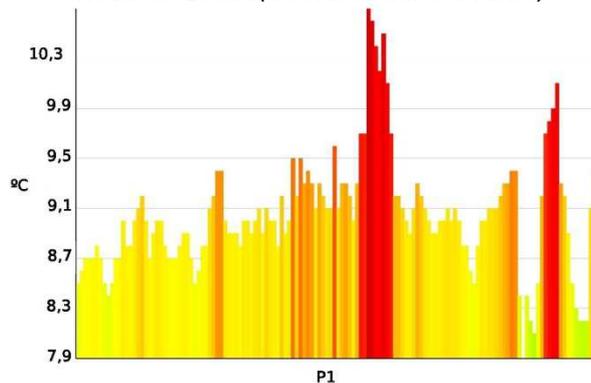
Hotel en Bielsa(Comarca del Sobrarbe)

Perfil de temperatura del segmento P1

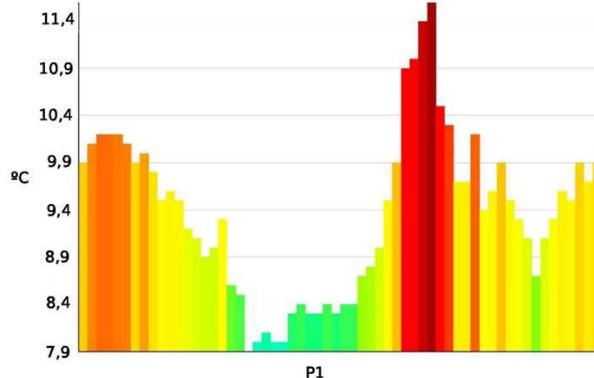
Vivienda unifamiliar en Bielsa(Comarca del Sobrarbe)

Perfil de temperatura del segmento P1

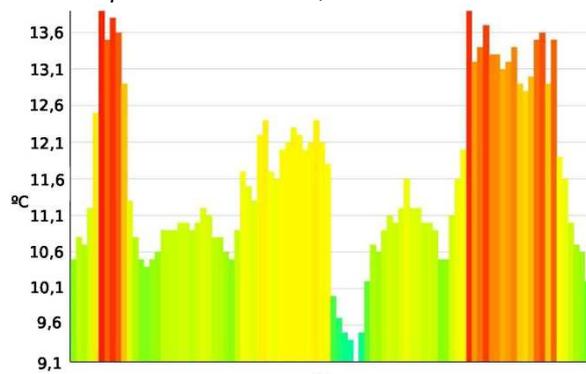
Edificio publico en Bielsa(Comarca del Sobrarbe)

Perfil de temperatura del segmento P1

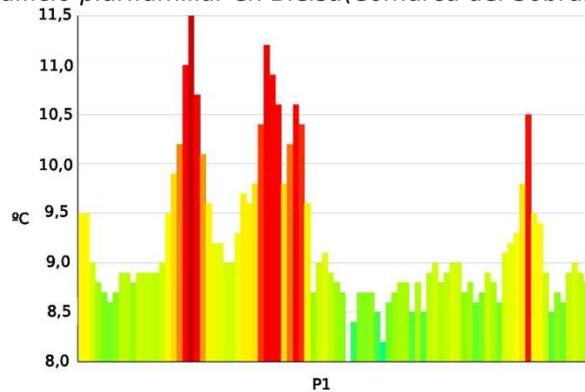
Edificio plurifamiliar en Bielsa(Comarca del Sobrarbe)

Perfil de temperatura del segmento P1

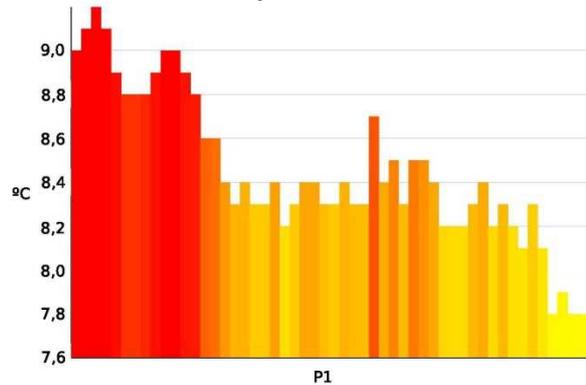
Vivienda unifamiliar en Javierre(Comarca del Sobrarbe)

Perfil de temperatura del segmento P1

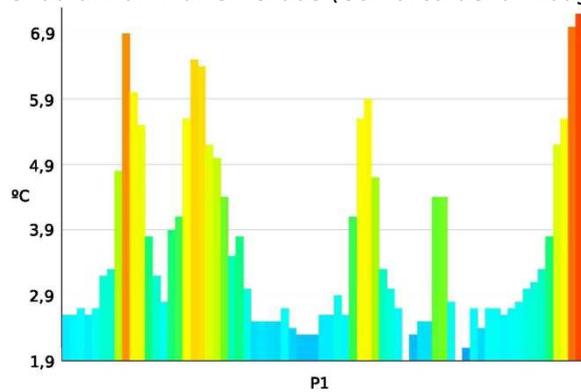
Vivienda unifamiliar en Graus (Comarca de la Ribagorza)

Perfil de temperatura del segmento P1

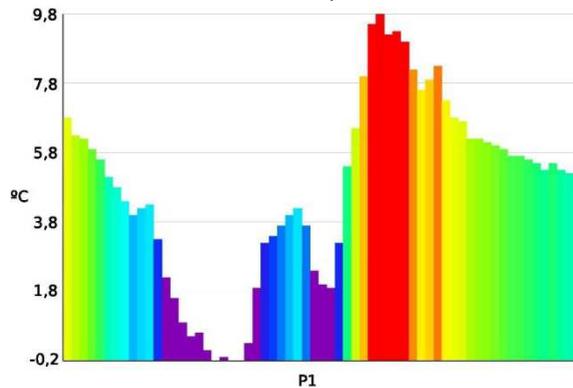
Vivienda unifamiliar en Graus (Comarca de la Ribagorza)

Perfil de temperatura del segmento P1

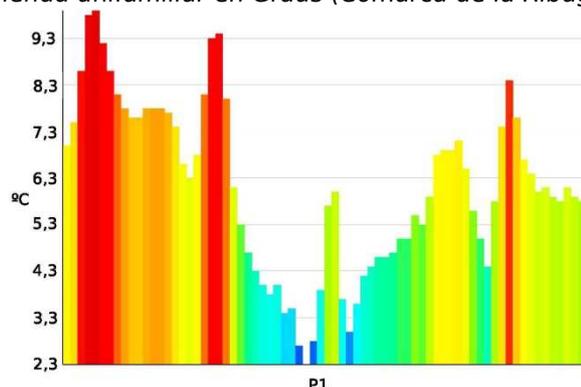
Vivienda unifamiliar en Graus (Comarca de la Ribagorza)

Perfil de temperatura del segmento P1

Los aleros vuelven a ser el canal transmisor de temperatura desde el interior al exterior. En el caso de los huecos observamos un mal comportamiento de los marcos, posiblemente se deba a la ausencia de rotura puente térmico que evite la transmisión de temperatura a través del aluminio. El ventanal de planta primera podría presentar un incorrecto sellado de su parte superior, tal y como se interpreta en la imagen termográfica.

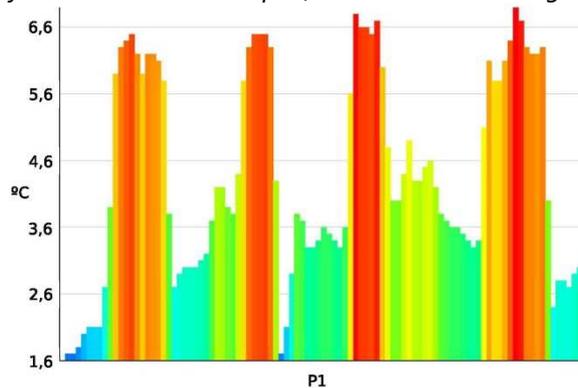
Ayuntamiento de Campo (Comarca de la Ribagorza)

Perfil de temperatura del segmento P1

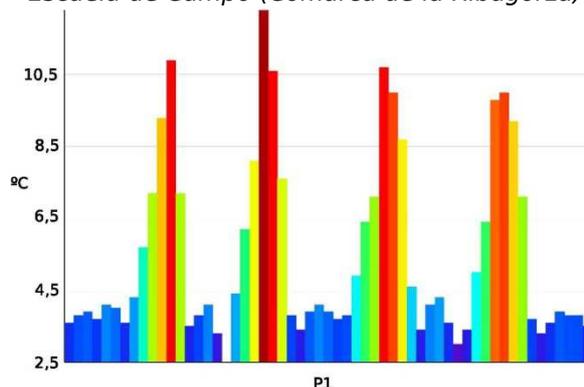
Escuela de Campo (Comarca de la Ribagorza)

Perfil de temperatura del segmento P1

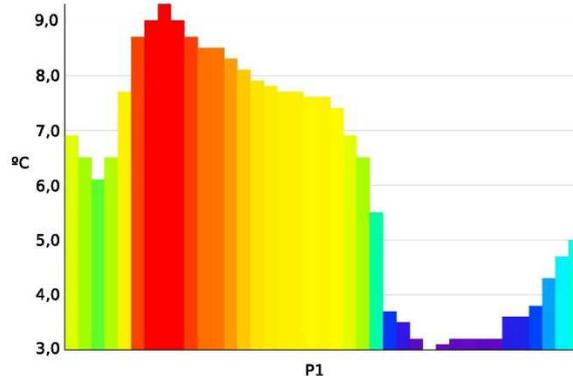
Vivienda unifamiliar en Campo (Comarca de la Ribagorza)

Transmitancia de fachada U 1,04 W/m²K ≠ 0,57 W/m²K

Perfil de temperatura del segmento P1

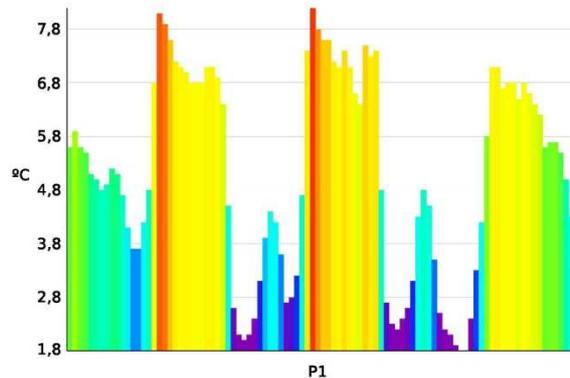
Edificio plurifamiliar en El Run (Comarca de la Ribagorza)

Perfil de temperatura del segmento P1

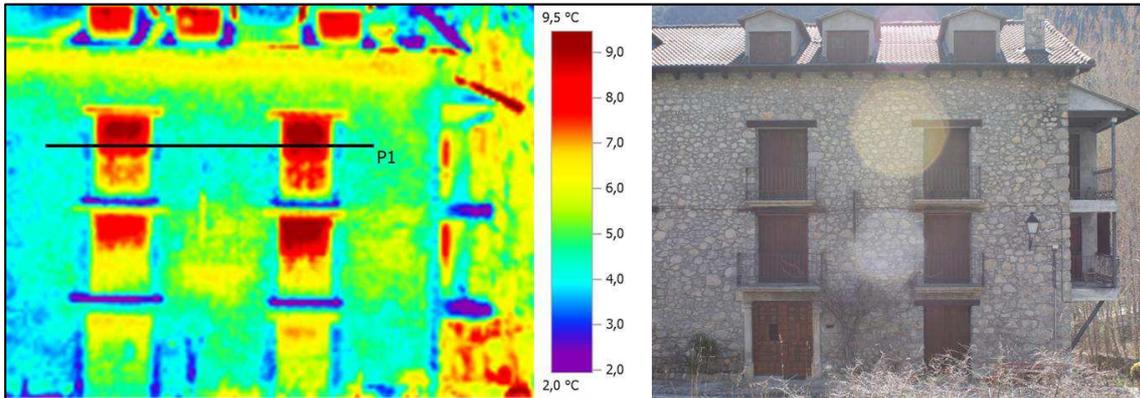
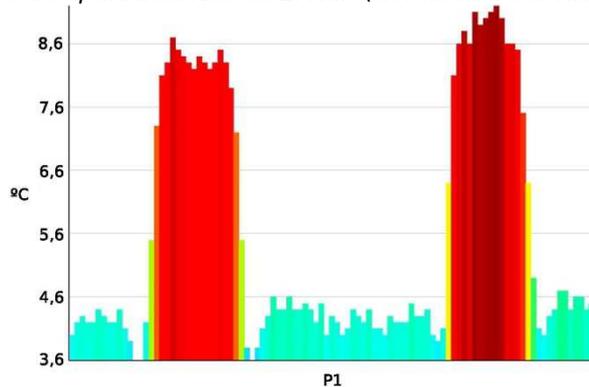
Edificio de apartamentos en El Run (Comarca de la Ribagorza)

Se observa una distribución de temperatura homogénea sobre la fábrica de piedra. En la zona más próxima al alero hay un pequeño aumento de la temperatura, tal y como ocurre en la primera planta, en las zonas contiguas a los huecos, estos incrementos son de 1°C en los puntos más acusados.

Los huecos claramente interpretables tanto en la imagen termográfica como en el histograma, presentan unas reacciones sensiblemente dispares, puesto que los huecos de planta primera y segunda suponen una gran irradiación de calor llegando a los 9°C mientras que los de planta baja se comportan de una manera más cauta.

Otro elemento que reconocemos sobre la imagen termográfica son las losas de los balcones, en este caso se comporta de forma correcta sin irradiar calor hacia el exterior.

El comportamiento dispar de los huecos se debe a que en la planta baja se encuentra el zaguán sin estar calefactado, mientras que el resto de plantas están constituidas por viviendas que si se encuentran calefactadas. El segundo hueco de la planta segunda es el punto mas caliente de la envolvente con 9,3°C.

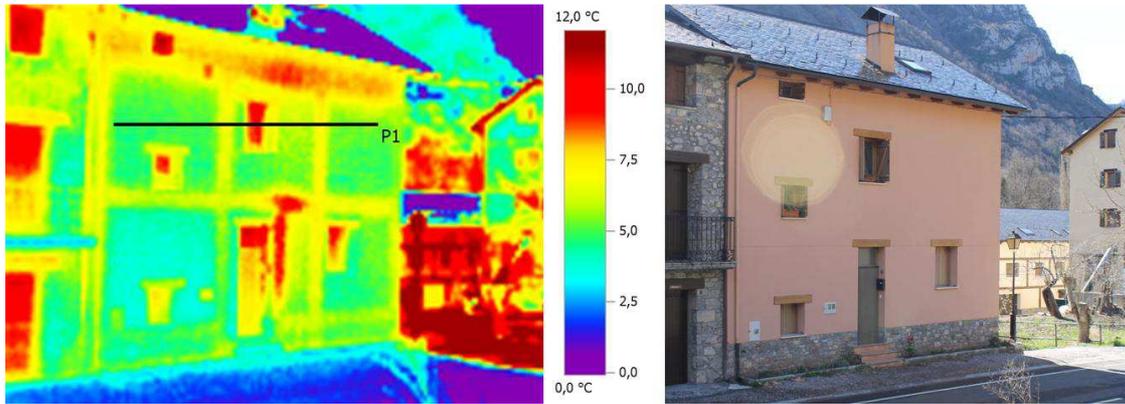
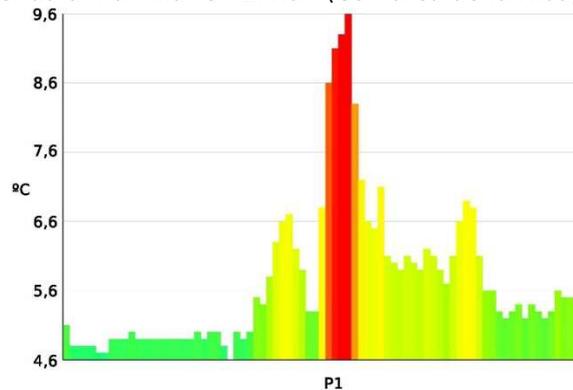
Vivienda unifamiliar en El Run (Comarca de la Ribagorza)

Se observa una distribución muy homogénea de la temperatura de la fábrica revestida. Aunque se aprecian los frentes de la estructura, estos suponen una alteración de sólo 1°C, por lo que no son excesivamente protagonistas. Los huecos una vez más se convierten en los puentes térmicos más acusados. Tal y como representa el segmento P1 sobre el histograma el estado de los huecos supone un aumento de 5°C en comparación con los paños de fábrica que lo rodean. Otro elemento a reseñar es la chimenea, viendo donde se encuentra en el tejado nos hace pensar que su conducto discurre por la fachada. Por este motivo identificamos la zona contigua a la puerta de entrada como una irradiación de calor producida por la propia chimenea.

Una vez más los huecos de fachada con un insuficiente elemento de cerramiento conforman los puntos más destacables de la envolvente, convirtiéndose los puentes térmicos más habituales y acusados.

No hacemos hincapié en la situación de la fábrica adyacente al alero ya que consideramos que esta influenciada por la irradiación del propio alero, siendo una fuente de calor.

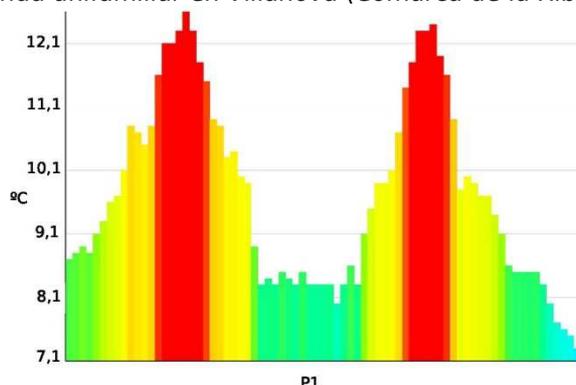
Vivienda unifamiliar en Villanova (Comarca de la Ribagorza)

Los huecos de acceso están compuestos por madera maciza de 4cm de espesor, sin embargo las ventanas están formadas por marco de aluminio sin rotura puente térmico y por un vidrio doble 4/6/4. Al analizar las imágenes comprendemos que la composición de las ventanas es insuficiente para corregir el problema que en ellas se genera. Un nuevo puente térmico.

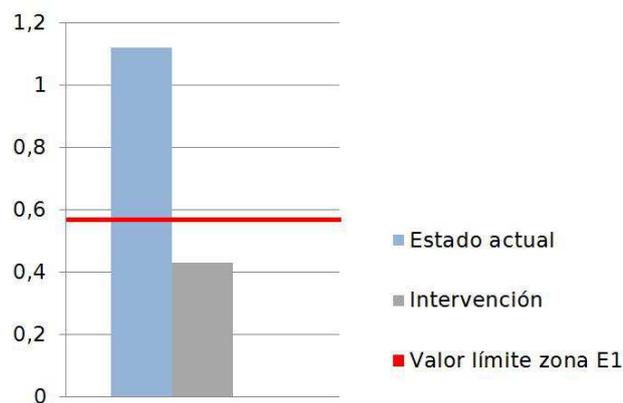
Figura 19. Gráfico de barras A01d, valor de transmitancia en W/m²K

Como resultado se ha obtenido una bajada de la transmitancia en el muro del 59%. Desde el estado actual con un valor $U=1,12$ W/m²K, pasamos tras la intervención, a un valor de $U=0,46$ W/m²K.

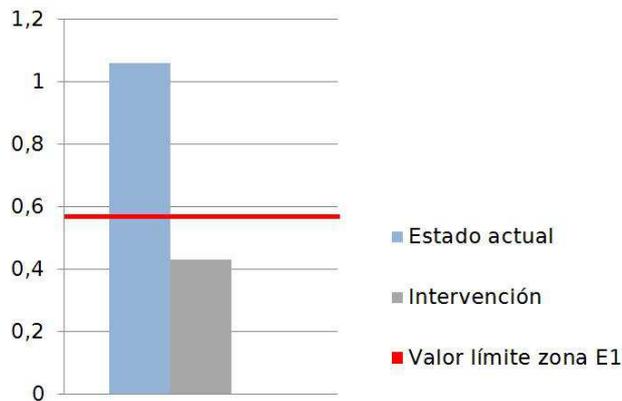
Figura 22. Gráfico de barras A02f, valor de transmitancia de muro en W/m²K

Como resultado se ha obtenido una bajada de la transmitancia del 55 %. Desde el estado actual con un valor $U=1,06$ W/m²K, y pasamos tras la intervención a un valor de $U=0,47$ W/m²K

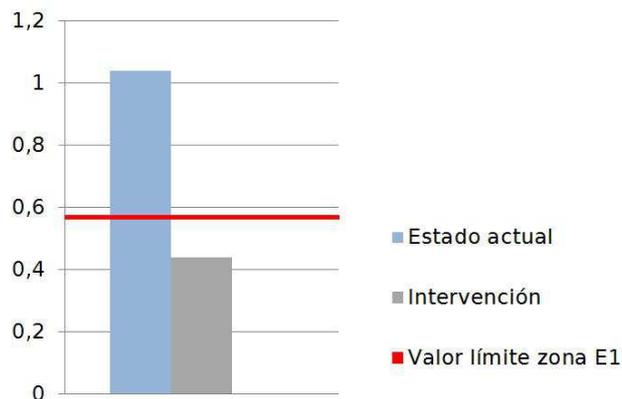
Figura 25. Grafico de barras B01b, valor de transmitancia del muro en W/m²K

Como resultado se ha obtenido una bajada de la transmitancia del 58%. Desde el estado actual con un valor $U=1,04 \text{ W/m}^2\text{K}$, pasamos tras la intervención a un valor $U=0,43 \text{ W/m}^2\text{K}$.

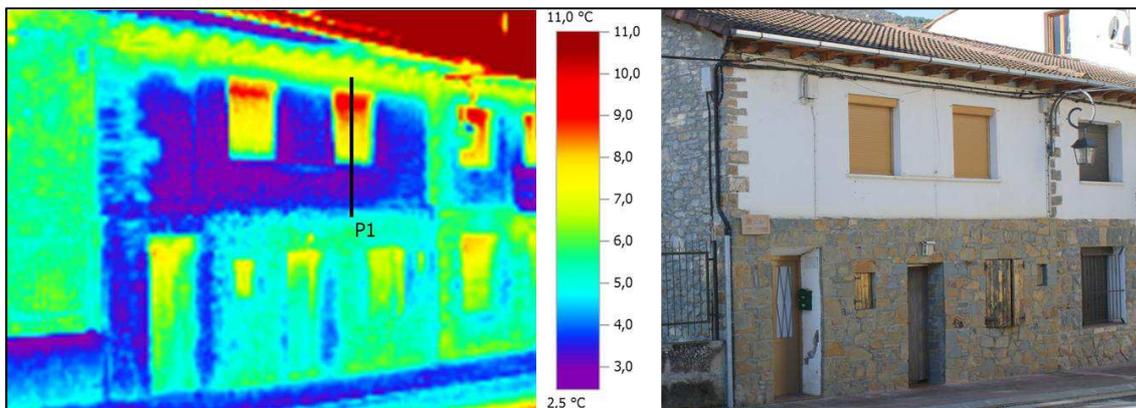
Figura 26. Estado actual vivienda unifamiliar

La figura 26 presenta el estado en el que se encuentra actualmente el edificio estudiado mediante una imagen reciente y una imagen termográfica que nos muestra sus carencias más evidentes.

A continuación se muestra un detalle constructivo de la propuesta de intervención con un trasdosado interior, acotado en centímetros.

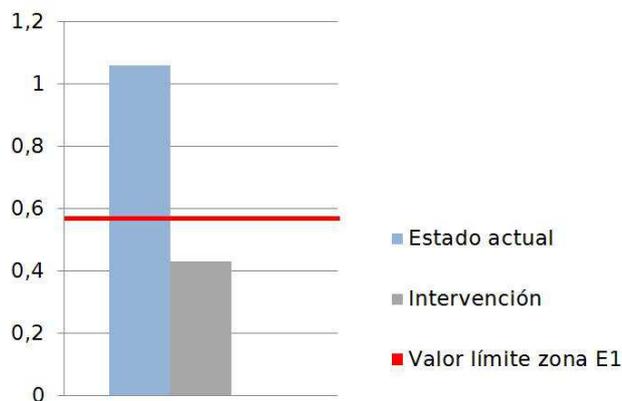
Figura 28. Grafico de barras B03b, valor de transmitancia de muro en W/m²K

Como resultado se ha obtenido una bajada de la transmitancia del 53 %. Desde el estado actual con un valor de $U=1,04 \text{ W/m}^2\text{K}$, pasamos tras la intervención a un valor $U=0,49 \text{ W/m}^2\text{K}$.

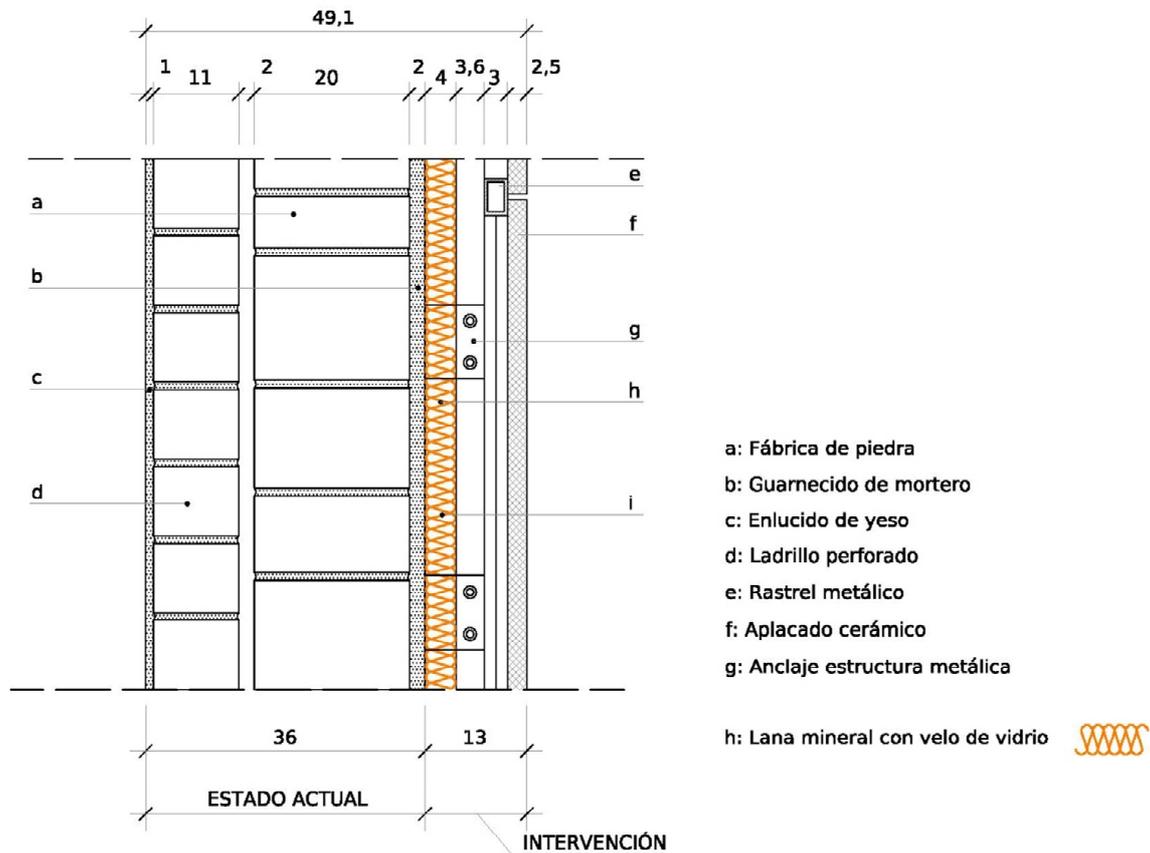
Figura 30. Detalle constructivo de la intervención. Aplacado cerámico exterior y lana mineral

Esta vivienda fue construida en la década de 1960. Su muro se encuentra formado por un enlucido de yeso en el interior, ladrillo perforado de 11 cm, cámara de aire de 2cm, una fábrica de piedra de 20 cm y un guarnecido de mortero de 2cm al exterior.

Con el esquema de muro existente hemos calculado la transmitancia del mismo mediante el software de *Econdensa* (anexo I). El valor obtenido $1,04 \text{ W/m}^2\text{K}$ supera el establecido por el código técnico de la edificación para la zona climática E1 $0,57\text{W/m}^2\text{K}$.

La intervención tiene como objeto la mejora del aislamiento de la envolvente, para ello se propone la remodelación del muro actual. Utilizaremos la fábrica existente como hoja interior de lo que pasará a ser una fachada ventilada compuesta por la mencionada hoja interior más un paneado mediante rastreles que conformará la hoja exterior. Sobre el elemento existente colocaremos un aislamiento de lana mineral con formato panel, recubiertos con un velo de vidrio blanco repelente al agua, evitando el deterioro con el paso del tiempo, uso especial para fachadas ventiladas. Estos paneles incrementan entre 7 y 10 dB el aislamiento acústico en la parte ciega de la fachada donde se incorporan. Su clasificación al fuego incombustible A2, s1, d0 nos proporcionará protección frente a la propagación del fuego. Su espesor será de 4 cm, su λ de $0,036 \text{ W/m}^2\text{K}$ y su resistencia térmica de $1,10 \text{ m}^2\text{K/W}$.

El aplacado exterior consiste en un sistema de perfiles anclados al muro existente que permite la suspensión de placas de $e=2,5 \text{ cm}$, en este caso hemos elegido piezas prefabricadas cerámicas para proteger y decorar la fachada. El valor de

conductividad térmica de este aplacado cerámico es $\lambda=0,69 \text{ W/m}^2\text{K}$. La inclusión de una cámara de aire ventilada entre el aislante y el elemento de acabado exterior permite minimizar el sobrecalentamiento en verano, facilitando la transpiración de la fachada, limitando al máximo el riesgo de condensaciones intersticiales.

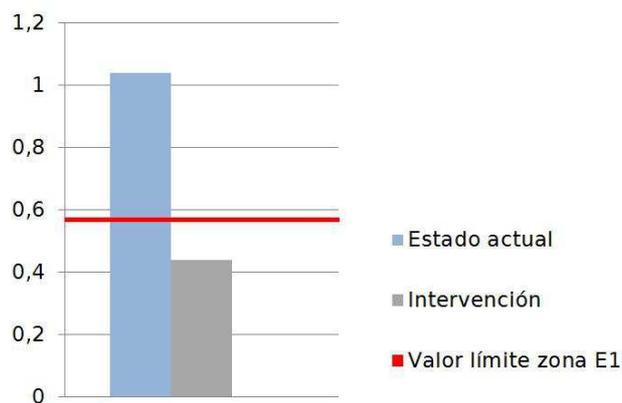
Figura 31. Grafico de barras B04b, valor de transmitancia del muro en W/m²K

Como resultado se ha obtenido una bajada de la transmitancia del 52%. Desde el estado actual con un valor $U=1,04 \text{ W/m}^2\text{K}$, pasamos tras la intervención a un valor $U=0,50\text{W/m}^2\text{K}$

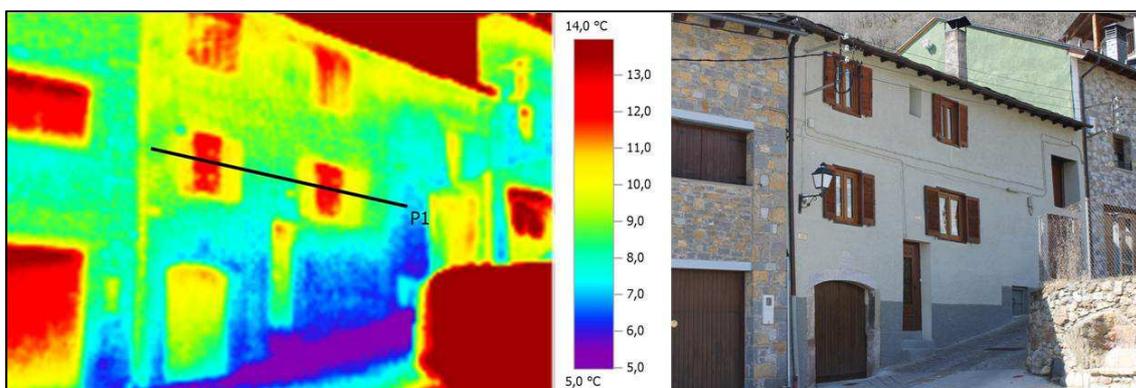
Figura 32. Estado actual vivienda unifamiliar

Esta vivienda fue construida en fechas anteriores al 1950. Su muro se encuentra formado por un enlucido de yeso en el interior, ladrillo perforado de 11 cm, cámara de aire de 2cm, una fábrica de piedra de 25 cm y un guarnecido de mortero de 2cm al exterior.

Con el esquema de muro existente hemos calculado la transmitancia del mismo mediante el software de *Econdensa* (anexo II). El valor obtenido $1,04 \text{ W/m}^2\text{K}$ supera el establecido por el código técnico de la edificación para la zona climática E1 $0,57\text{W/m}^2\text{K}$.

La intervención tiene como objeto la mejora del aislamiento de la envolvente, para ello se propone la remodelación del muro actual. Utilizaremos la fábrica existente como hoja interior de lo que pasará a ser una fachada ventilada compuesta por la mencionada hoja interior más un panelado mediante rastreles que conformará la hoja exterior. Sobre el elemento existente proyectaremos un aislamiento de poliuretano. Con este tipo de aislante a igualdad de espesor, obtenemos mayor resistencia térmica y por tanto más aislamiento. Impermeabiliza la pared de humedades exteriores que pudieran penetrar por capilaridad. No es preciso el revoco interior del trasdós de la pared sobre la que se vaya a colocar. Sin embargo, permite la transpiración del edificio. Al carecer de juntas de estar perfectamente adherido al soporte sobre el que se proyecta, no permite la formación de humedades por condensación entre el aislante y el trasdós en la pared de cerramiento. Mejora el aislamiento acústico del cerramiento con espesores de espuma de 2 a 4 cm reduciendo hasta 10dB. En nuestro caso proponemos un espesor $e=4 \text{ cm}$, su conductividad térmica $\lambda=0,028 \text{ W/m}^2\text{K}$ y su resistencia térmica $R_T=1,42 \text{ m}^2\text{K/W}$.

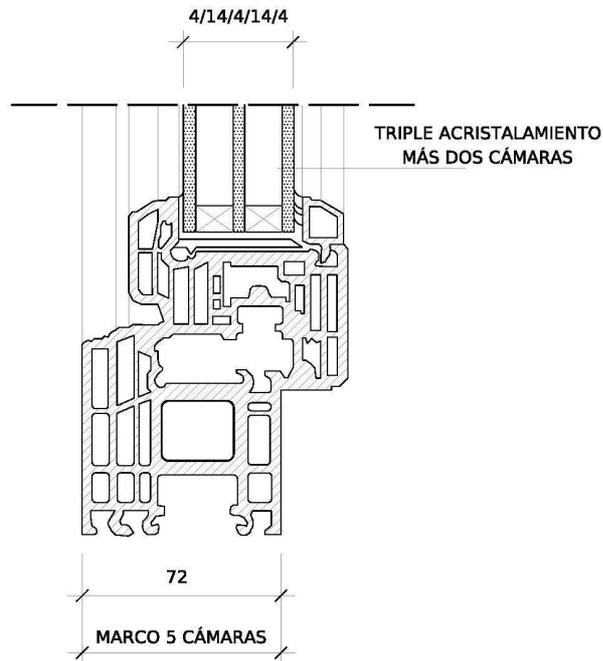
Figura 18. Detalle carpintería pvc

En este caso también, los huecos se ven afectados por un mal funcionamiento ante el flujo térmico, por lo que se propone un cambio de ventanas similar al anterior.

La ventana esta compuesta por marco de *pvc* con cinco cámaras de perfil de hoja que garantiza unas buenas propiedades de aislamiento térmico con $U=1,3 \text{ W/m}^2\text{K}$. El acristalamiento de triple vidrio de espesores 4/4/4 mm de protección térmica. Las cámaras de 14 mm que se generan entre los tres vidrios están rellenas de gas argón lo que otorga una mayor resistencia térmica al conjunto. Con estos dos elementos, cristal mas cámara, conseguiremos un valor $U=0,6 \text{ W/m}^2\text{K}$.

Ventana de pvc triple acristalamiento y marco de 72 mm. Cotas en milímetros.

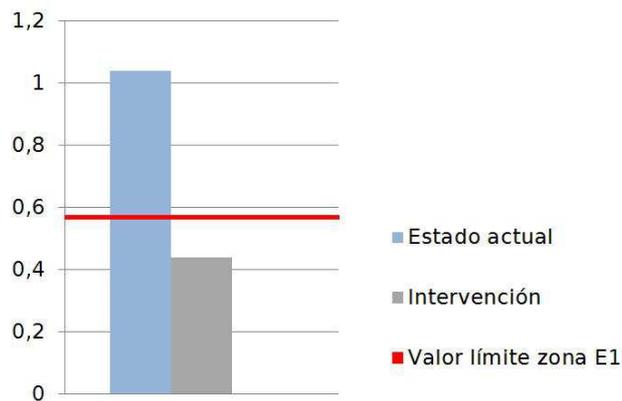
Figura 34. Grafico de barras B01e, valor de transmitancia del muro en W/m²K

Como resultado se ha obtenido una bajada de la transmitancia del 60 %. Desde el estado actual con un valor $U= 1,04 \text{ W/m}^2\text{K}$, pasamos tras la intervención a un valor $U=0,42\text{W/m}^2\text{K}$
