ESTUDIO PREVIO Y PROPUESTA DE INTERVENCIÓN DE “LA CAPILLA DE LAS ANGUSTIAS” DE YECLA (MURCIA)

AUTOR:

JAVIER CARPENA ALBERT

ETS de Ingeniería de Edificación
Universitat Politècnica de València

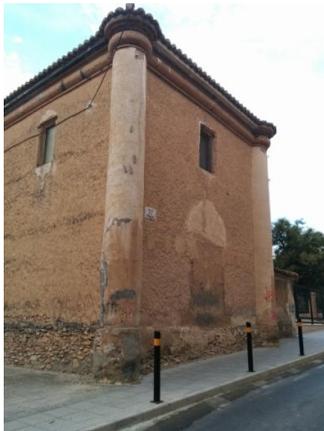
Imagen 14. Contrafuertes camarín. 2014. Fuente: J.C.A.

Estas grietas aparecen en ambos contrafuertes, y son paralelas a la dirección de los mismos. El origen podrían ser las tensiones que solicita la bóveda interior y por lo tanto los muros tienden a abrirse en la parte donde la bóveda transmite esfuerzos horizontales. Cabe destacar que este problema se solucionó en el año 1991 cuando se estabilizó la bóveda con un zuncho de hormigón armado perimetral que absorbe los empujes horizontales de la misma.

Otras grietas detectadas aparecen en los contrafuertes o pilastras de la fachada oeste. Esto puede ser derivado de los empujes provocados por la cubierta sobre los muros, y estos a su vez sobre los contrafuertes o pilastras. Estos empujes se resolvieron en el año 1991 ejecutando un zuncho perimetral de hormigón armado en la cubierta, pero las grietas no se repararon.

Para reparar las grietas llevaremos a cabo un cosido de las mismas con inyecciones de mortero de cal para mejorar la resistencia de la fábrica, ya que suponemos que el terreno ha asentado del todo. Para ello seguiremos los siguientes pasos:

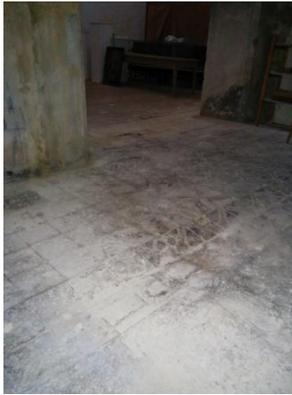
Izq. Imagen 27. Solado capilla lateral. 2014. Fuente: J.C.A.

El solado interior del templo es de tablas de madera sin tratar sobre rastreles que se apoyan directamente en una capa de grava o zahorra. Es el solado original y no se ha tratado ni intervenido nunca. En las capillas adosadas y en el presbiterio el solado es de baldosas hidráulicas que, según indica F. J. Delicado, se colocaron en la restauración del año 1899. En las capillas laterales están en muy mal estado, pero en el presbiterio están en perfecto estado.

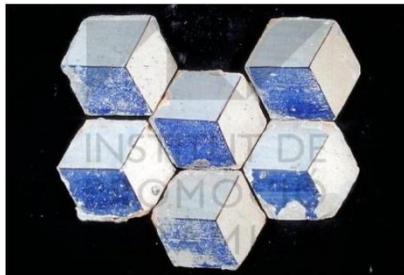
En el camarín el solado es de baldosas cerámicas hexagonales decoradas. En el año 1991 se retiraron dichas baldosas y se almacenaron para una posterior restauración y puesta en valor. Actualmente siguen almacenadas.

Imagen 29. Detalle azulejo. 2001. Fuente: I. Promoció Ceràmica.

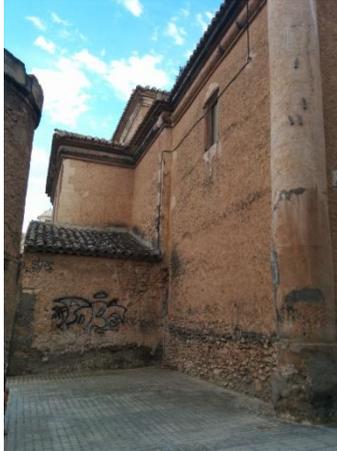
Imagen 34. Grafitis fachada oeste. 2014. Fuente: J.C.A.

- Aplicación de metileno diclorado utilizando una cataplasma de arcilla o pintura al temple, posteriormente ha de lavarse intensamente con agua.

- *Aplicación de fosfato trisódico o sosa cáustica, cataplasma de arcilla y lavado con agua.” (Ramírez 2006, 155)*

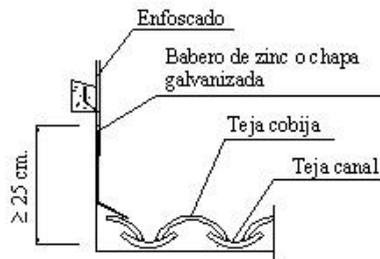
Imagen 37. Detalle babero. 2015. Fuente: J.C.A.

- En el encuentro de la nave central con la iglesia de San Francisco, aparecen filtraciones. Para subsanar estas filtraciones se sellará la junta de la cubierta y el muro con un sellador plástico. Se retejará esa zona de la cubierta. Y también se colocará un babero en el muro para que el agua de lluvia no escurra por el muro.

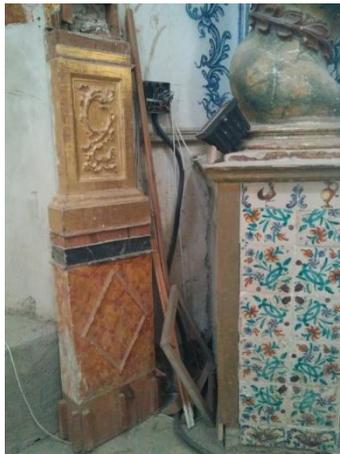
A lo largo de los años se ha querido acondicionar la capilla y se han colocado una serie de elementos que no están acorde con la misma. Elementos tales como cables, focos, cajas de iluminación, etc. que no cumplen su función debido a su incorrecta instalación y que deterioran en gran medida la imagen de la capilla.

Imagen 40. Elementos impropios camarín.2014. Fuente: J.C.A.

Estos elementos serán desinstalados debido a que no cumplen con su función establecida, están desfasados o en mal estado y la colocación a lo largo de la capilla no es correcta. A la hora de la desinstalación se llevará especial precaución de no dañar las zonas en las que están situados y de no alterar la morfología original de la capilla.

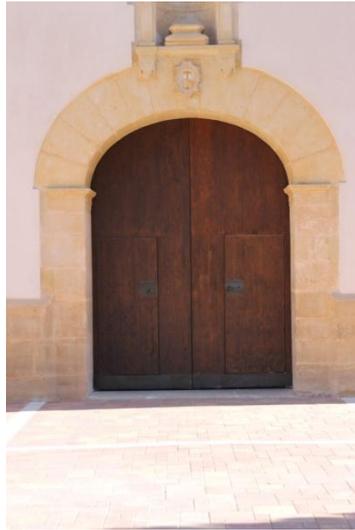
*Izq. Imagen 42. Puerta entrada capilla. 2014. Fuente: J.C.A
Dcha. Imagen 43. Puerta entrada iglesia S.F. (restaurada). 2014. Fuente: J.C.A.*

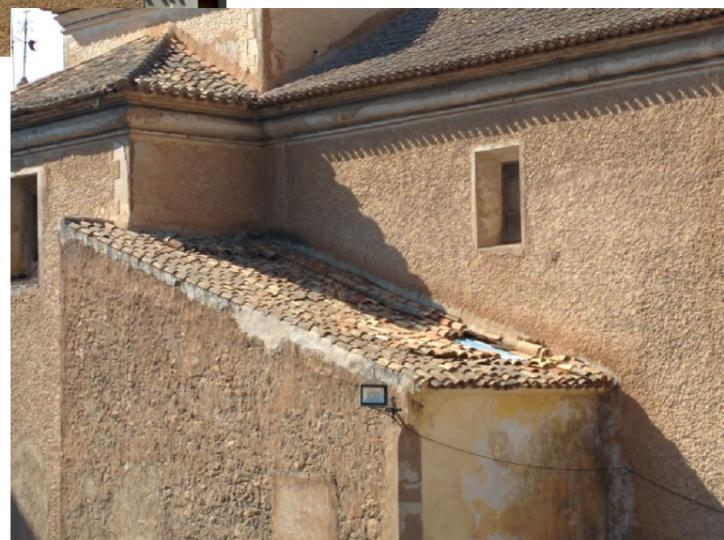
En las imágenes se observa un mal estado de la cubierta de la nave central con tejas mal colocadas y posiblemente alguna falta. En la cubierta de la capilla lateral se observa más deterioro aún y falta de más tejas, también se ha colocado una chapa grecada en un intento por subsanar la patología.

Cubierta capillas laterales en la fachada sur.

Para las filtraciones en las capillas laterales de la zona sur se procederá:

- Quitar de forma manual todas las tejas (recuperación de tejas). Así se tendrá acceso a la estructura de madera y se podrá comprobar el estado de la misma.
- Sustituir los pares de madera que estén en mal estado por otros de características similares.
- Colocar unos rastreles de madera sobre las que se anclará la placa "Onduline".
- Colocar las tejas curvas cerámicas árabes sobre rastreles metálicos.
- Colocar un babero de zinc en el encuentro con la nave principal para evitar posibles filtraciones.
- Ejecutar un goterón con tejas en la cornisa exterior.

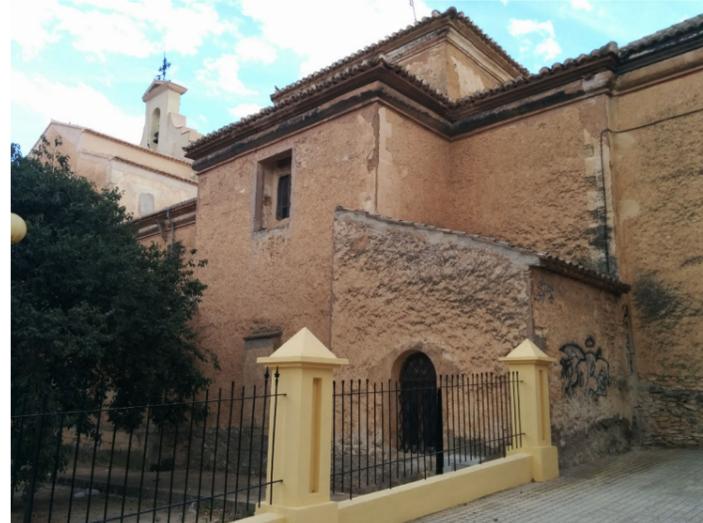
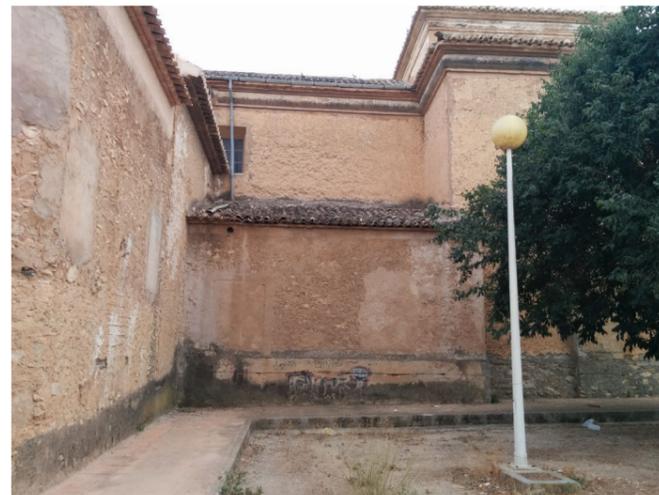
En las imágenes se observan varias patologías en la fachada norte. Se pueden ver grafitis, suciedad, ennegrecimiento, rejuntados y desconchados.

Zona afectada fachada norte

- Las diferentes causas que pueden haber provocado estas patologías son:
- El paso del tiempo y la exposición a la intemperie en un clima agresivo.
 - Vandalismo y comportamiento incívico por parte de algunos ciudadanos (grafitis).
 - Materiales pobres y de mala calidad (desconchados, vaciado de juntas, fisuras).
 - Mala ejecución por falta de conocimientos técnicos o por falta de recursos (rejuntado).

La eliminación de la **suciedad**, el **ennegrecimiento** y los **grafitis** se llevará a cabo con proyección de arena de sílice.

En cuanto a los **desconchados** se llevará a cabo:

- Sanear la zona afectada picando y ampliando un poco.
- Limpiar los restos de polvo con un cepillo.
- Humedecer la fábrica para evitar que absorba el agua del nuevo mortero.
- Aplicar el revestimiento nuevo, previa ejecución de muestras que permitan integrar las reparaciones con la obra primitiva, similar en la medida de lo posible al primitivo (materiales, color, textura, etc)

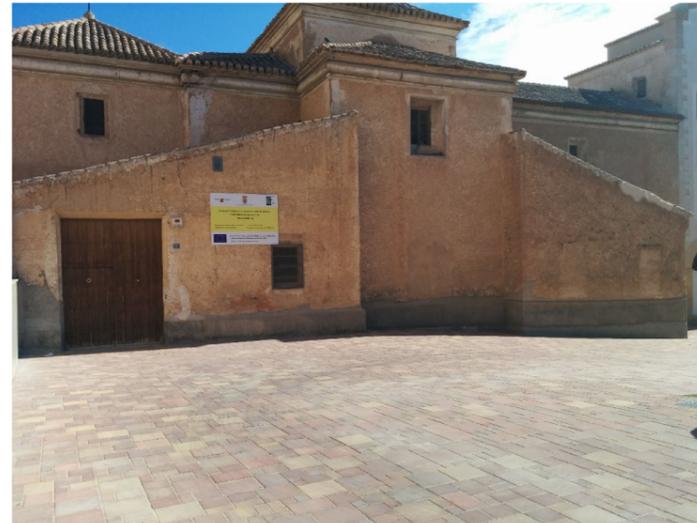
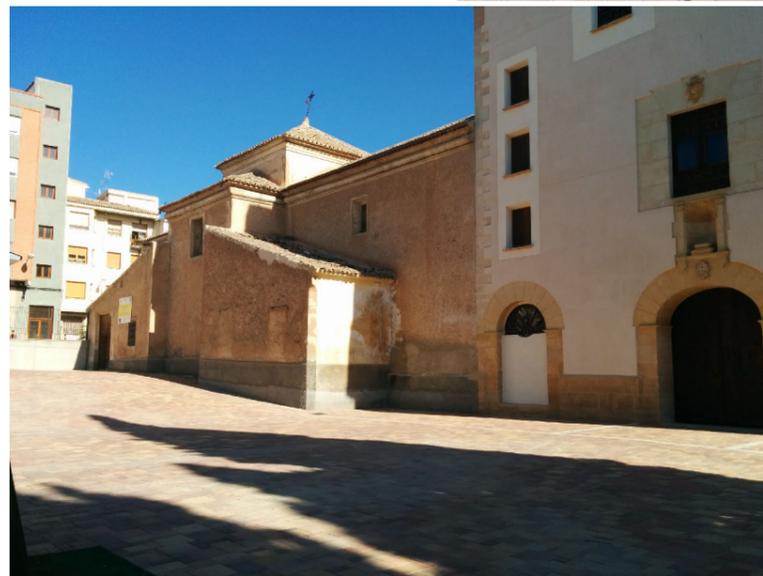
En las imágenes se observan varias patologías en la fachada sur. Se pueden ver, suciedad, , rejuntados y desconchados, rellenos mal ejecutados y una zona afectada especialmente por eflorescencias.

Zona afectada fachada sur

La eliminación de la **suciedad** se llevará a cabo con proyección de arena de sílice.

En cuanto a los **desconchados** se llevará a cabo:

- Sanear la zona afectada picando y ampliando un poco.
- Limpiar los restos de polvo con un cepillo.
- Humedecer la fábrica para evitar que absorba el agua del nuevo mortero.
- Aplicar el revestimiento nuevo, previa ejecución de muestras que permitan integrar las reparaciones con la obra primitiva, similar en la medida de lo posible al primitivo (materiales, color, textura, etc)

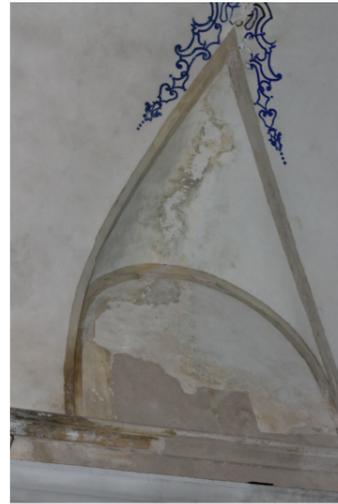
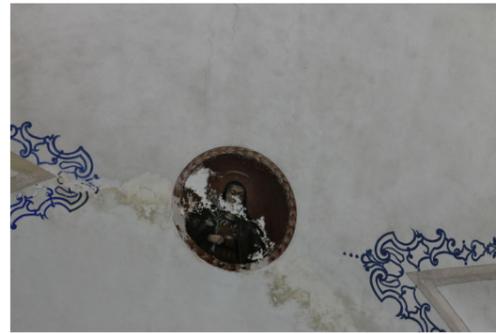
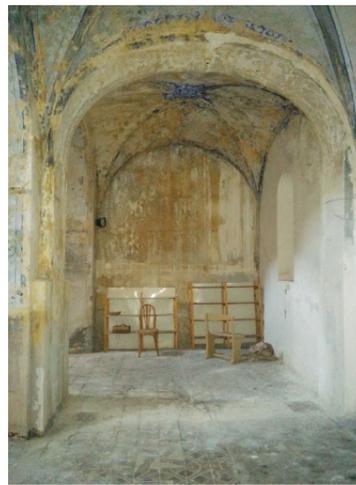
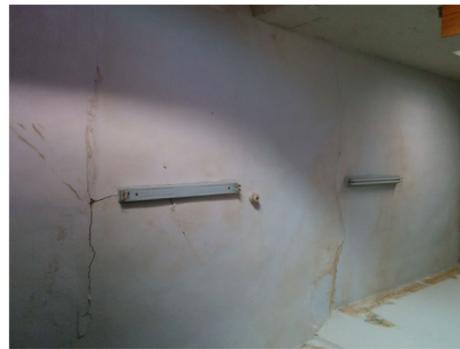
Observamos que la pintura está descascarillada y que el revestimiento de yeso está en muy mal estado y con muchas manchas debido a la humedad.

Bóvedas y techos afectados

Lo más probable es que, debido al mal estado de la cubierta, se hayan producido filtraciones a lo largo de los años y ante la falta de mantenimiento del edificio, los daños se han incrementado.

- Rascar la mancha del paramento afectado, si es necesario, picar el revestimiento hasta eliminar la totalidad de la mancha.
- Limpiar la superficie del polvo residual.
- Humedecer la fábrica para evitar que absorba el agua del mortero o del yeso.
- Revestir de nuevo la zona picada con un enlucido de yeso y posteriormente pintar la zona del color original.

En cuanto al falso techo del antecamarín, se optará por su completa demolición, ya que se encuentra en muy mal estado y solo se trata de un simple falso techo sin ningún valor artístico o constructivo. Se construirá un falso techo nuevo continuo con placas de escayola y se colocará una manta de lana de roca por encima, para mejorar el aislamiento.

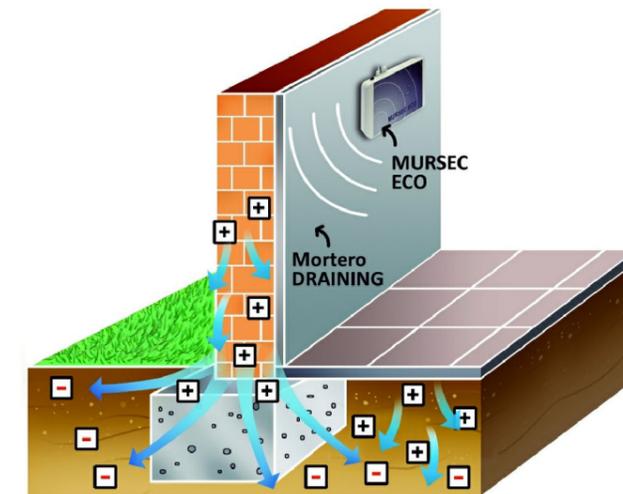
Observamos que la pintura esta descascarillada y hay unas notables manchas de humedad en la zona baja del muro.

Lo más probable es la humedad por capilaridad de los muros, y ante la falta de mantenimiento del edificio, los daños se han incrementado.

- La intervención consiste en la eliminación de la humedad por capilaridad mediante impulsos de baja frecuencia.
- La tecnología IR (Impulsos de Resonancia) permite la emisión de impulsos que actúan sobre la estructura de aniones y cationes de los poros y capilares del muro que está cargado electro-estáticamente.
 - Se frena así el proceso de ascensión.
 - La tierra entonces ejerce la función de polo negativo y atrae la humedad hacia el subsuelo.
 - Estos impulsos serán producidos por una o más centralitas, dependiendo de la superficie a cubrir, que se conectan a la red eléctrica. Se instala el dispositivo sin necesidad de obra ni perforaciones.
 - Después de la instalación del dispositivo, se enlucirán las paredes afectadas con un mortero especial draining, que acelerará el secado del muro.
