Restauración de Santa María de Barberà del Vallès Las cicatrices también son historia

Restoration of Santa Maria in Barberà del Vallès Scars are also part of History

Belén Onecha Pérez, Alicia Dotor Navarro, José Luis González Moreno-Navarro
Universitat Politècnica de Catalunya (UPC)

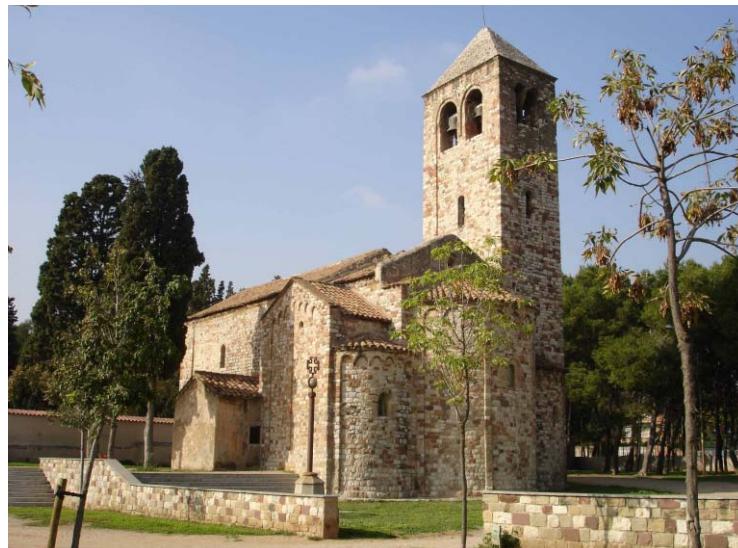
1. Vista sureste de Santa María de Barberà.
1. Southeast view of Santa María de Barberà.

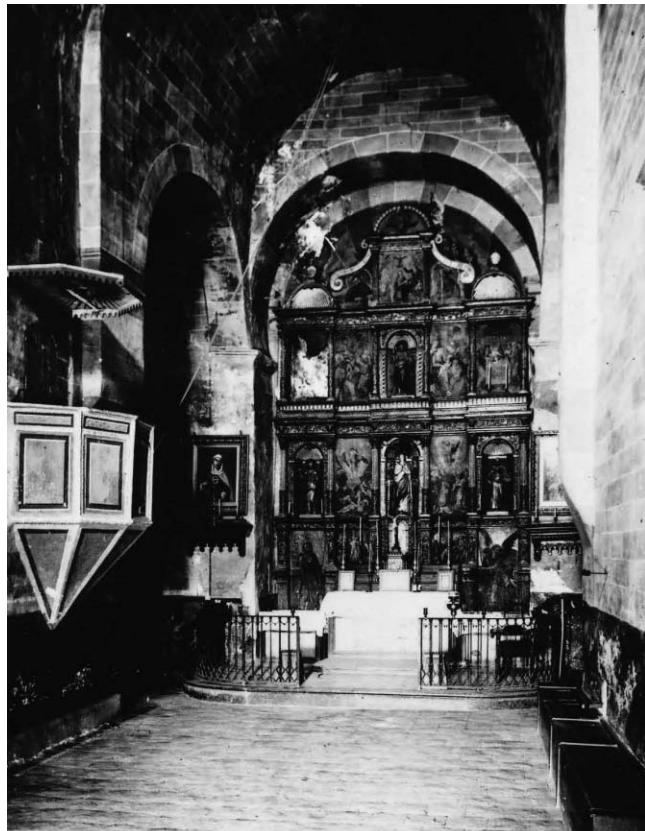
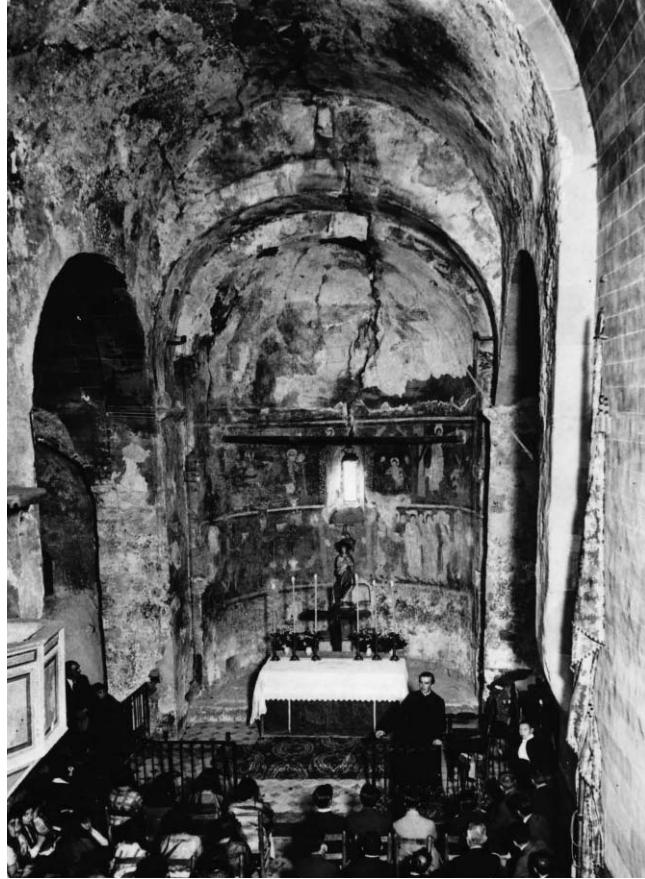
6

5. Planta cenital de la iglesia, marcada la grieta que fragmentaba ábside y crucero.
5. The vaults plan, highlighting the crack breaking the apse and the cross.
6.7. Imágenes históricas de principios del siglo XX en que ya se aprecia la grieta.
6.7. Historical pictures, early 20th century. The crack is clearly visible.

At the same time, our team performed an intense search and gathered data, documents, drawings and pictures of the building, and this allowed to establish which facts could have affected the monument, and also verifying the development of the building pathology. The key conclusion was that the cracks had a historical origin and not a recent one, probably from the moment of its construction.
