LA RESTAURACIÓN DE LA FUENTE GRANDE DE CORPA (MADRID)

Laura Gilabert Sansalvador

Instituto de Restauración del Patrimonio de la Universitat Politècnica de València

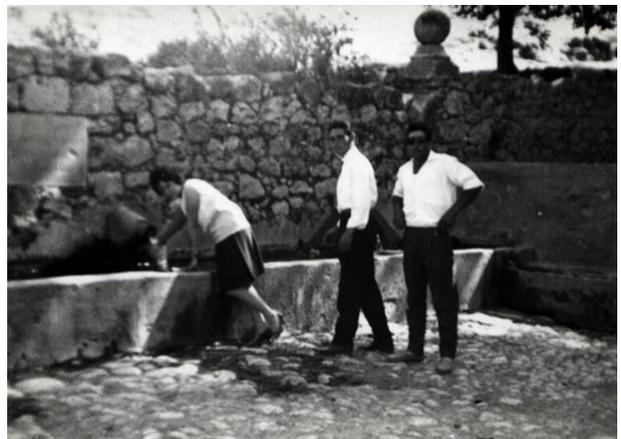
Figura 4. Tres corpeños en la Fuente Grande en 1960 (Archivo Fotográfico de la Comunidad de Madrid).

La pavimentación de hormigón en masa de todo el conjunto se realizó en los años 90, adosada directamente sobre las losas de piedra del pilón principal. Con esta operación se aumentó la cota del suelo y tanto el pilón principal como el abrevadero perdieron su altura original, que se puede apreciar en la Figura 4.
