# ESTUDIO TERMOGRÁFICO Y DIAGNÓSTICO DE LAS PINTURAS DECORATIVAS DEL PATIO INTERIOR DE LA HACIENDA DE PEOTILLOS (VILLA HIDALGO, SAN LUIS POTOSÍ, MÉXICO)

**RESUMEN:** En este trabajo se presentan los resultados obtenidos de los estudios termográficos llevados a cabo en el patio interior de la Hacienda de Peotillos (Villa de Hidalgo, San Luis Potosí) con el objetivo de identificar las causas de alteración y deterioro de las pinturas decorativas realizadas en el siglo XIX. Este particular edificio, realizado en varias fases de la época colonial, alberga diferentes murales cuya estabilidad está siendo afectada por numerosos factores, entre los cuales destacan los de tipo estructural, climático y antropogénico. Con el objetivo de aclarar las hipótesis sobre el origen de los daños presentes y poder generar un diagnóstico funcional a la propuesta de acciones de conservación, se presentan los datos brindados por los estudios termográficos, acompañados por el registro de las condiciones climáticas, y los datos de tipo cualitativo realizados sobre las secuencias estratigráficas realizadas en diferentes áreas del bien en estudio.

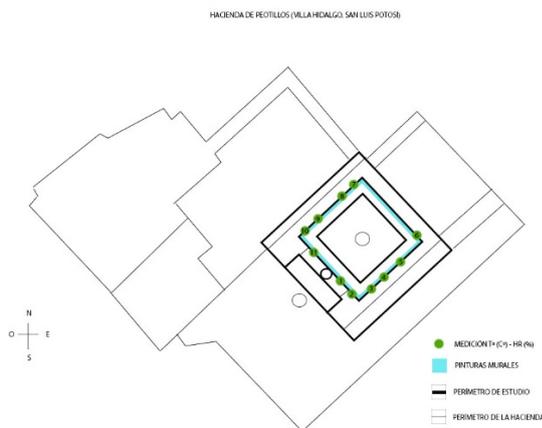
El registro de las condiciones termohigrométricas del patio ha presentado diferentes parámetros de temperatura y humedad, dependiendo de las áreas de medición (figura 4), con un promedio correspondiente a 43.4% HR ( $\pm 10\%$ ) y de 27,2 °C ( $\pm 3,1^\circ$ ), (figura 5).

Figura 4 – Puntos de medición de los parámetros termohigrométricos en el patio de la hacienda (mayo 2017). Realizado por: T.M., 2017.

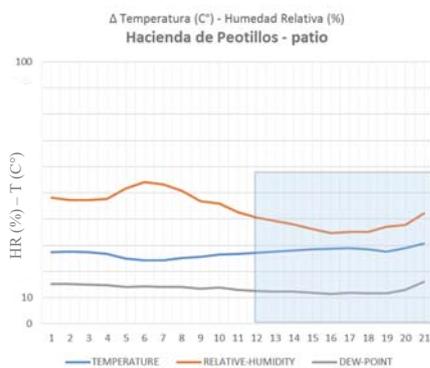
Figura 5 – Valores termohigrométricos parciales registrados en el patio de la hacienda de Peotillos durante el estudio termográfico, (mayo 2017).
