# Peritaje de fallos en turbocompresores de motores de combustión interna alternativos

## Fault expertise in internal combustion engine turbocharger

DOI: <http://dx.doi.org/10.6036/7995> | Recibido: 11/03/2016 • Aceptado: 03/06/2016

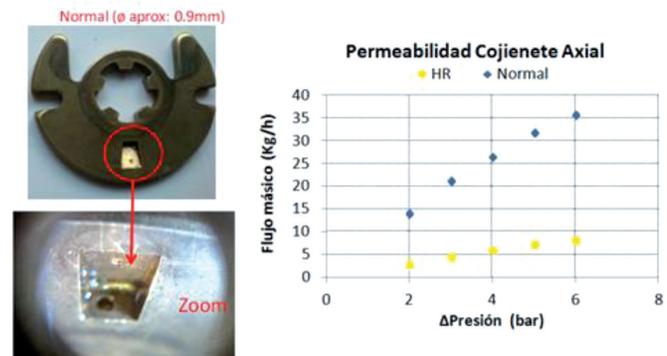
En este ensayo se utilizó un cojinete axial con el orificio de lubricación reducido para reproducir el funcionamiento de un turbocompresor con el conducto de aceite axial obstruido. Para reproducir las condiciones más desfavorables se han realizado ensayos en los que hay tracción del eje hacia el lado del compresor, en la Figura 2 se puede observar el transitorio del motor en el que se encuentra acoplado el TC. En la Figura 3a) se puede ver una fotografía del cojinete axial con el orificio de paso de aceite normal (diámetro aproximado de 0.9 mm). El diámetro de este orificio en el cojinete axial modificado ha sido reducido hasta 0.3 mm aproximadamente.

Figura 3a) Fotografía cojinete axial con orificio normal. 3b) Flujo másico cojinete orificio reducido "HR" y normal

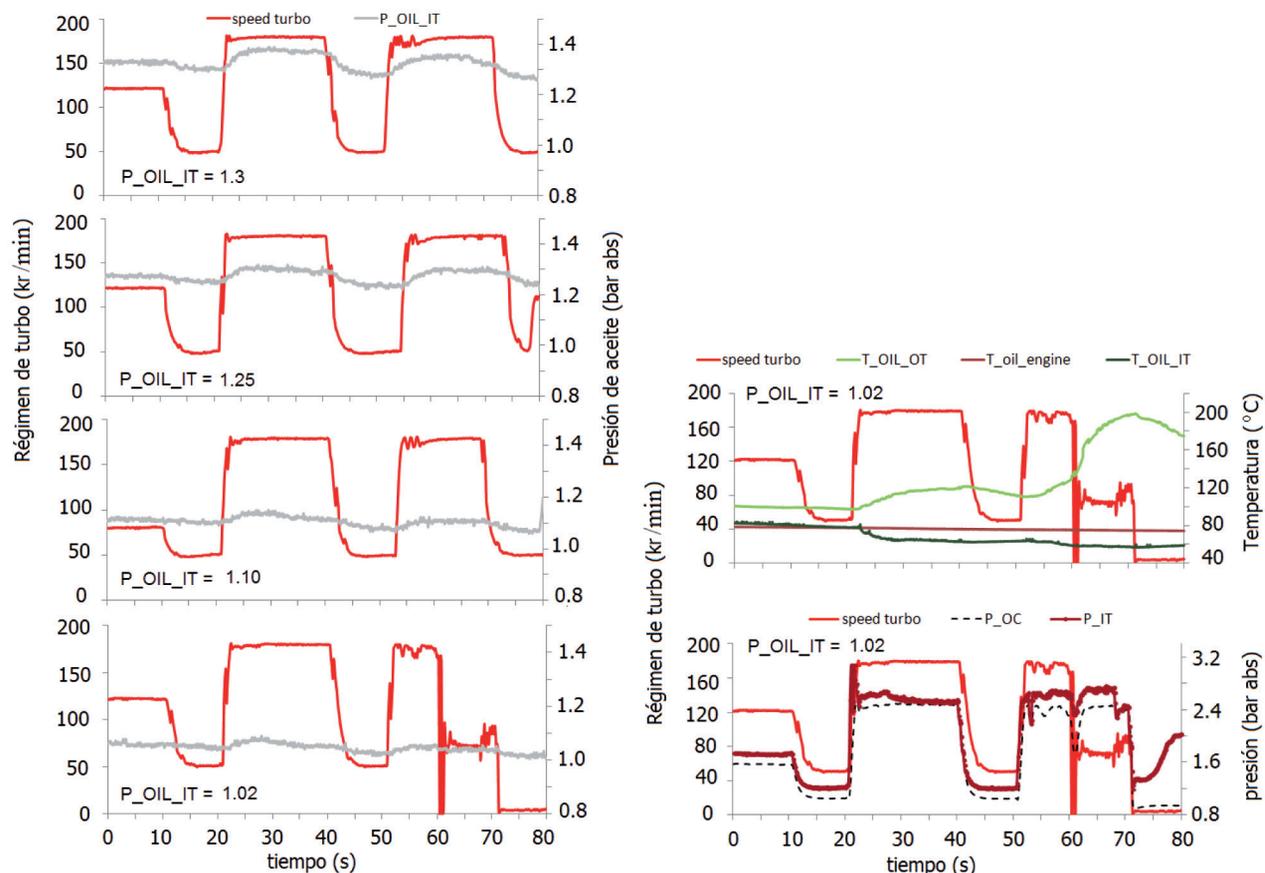
Figura 4: Ensayos transitorios con un ratio comprendido entre 100 kr/mins y 500 kr/mins, temperatura de aceite de 90°C y presiones de entrada desde 1.3 hasta 1.02 bar abs. 4a) Ensayos de baja presión de aceite turbocompresor BW-BV39-FRB. Figura 4b) Variables termodinámicas, último ensayo con baja presión de aceite

En la Figura 4 se presentan los resultados del ensayo con el primer TC *Borg Warner* BW-BV39-FRB. En la Figura 4a) se observa el régimen de giro (speed turbo) en color rojo y la presión de aceite a la entrada del TC (P\_OIL\_IT) en color gris; en el último ensayo con presión de aceite de 1.02 bar abs, se observa una caída en el régimen de giro del TC, en el segundo 60, en la Figura 4b) se presentan las variables termodinámicas (temperaturas en la parte superior y presiones en la parte inferior) de este ensayo con presión de 1.02 bar abs, además en el segundo 60 se puede observar un incremento de la temperatura en la salida del aceite del TC línea color verde claro (T\_OIL\_OT) y una pérdida de presión en la salida del compresor línea negra entrecortada (P\_OC), este ensayo se realizó con un pico de aceleración de 320 kr/mins.

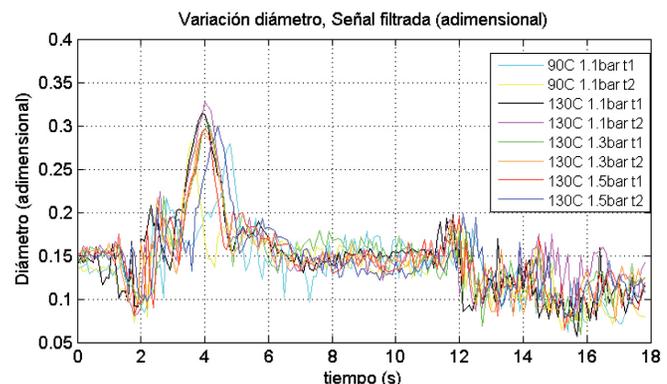
En la Figura 6 se pueden observar los diámetros adimensionalizados de la órbita que describe el movimiento de precesión de la punta del eje en el lado del compresor. Estos datos han sido obtenidos de las señales filtradas de los sensores durante cada uno de los ensayos con la técnica de medida con sensores infrarrojos, como lo explica Serrano (2015) (6). La señal ha sido adimensionalizada con el diámetro de la máxima excentricidad del turbocompresor (máximo movimiento que podría alcanzar el eje del turbocompresor para entrar en contacto entre el eje y los cojinetes). En la leyenda de la Figura 6 se puede observar la temperatura del aceite (90°C ó 130°C), la presión de entrada del aceite (1.5 ó 1.1 bar abs) y el número de ensayo (t1 o t2), cada ensayo se realizó dos veces para observar su repetitividad. Aquí se puede observar que la máxima amplitud de movimiento se alcanza con menor presión

Figura 6: Señal filtrada de los sensores infrarrojos turbocompresor HTT-GT14-SFRBZ, ensayos baja presión alto ratio de aceleración

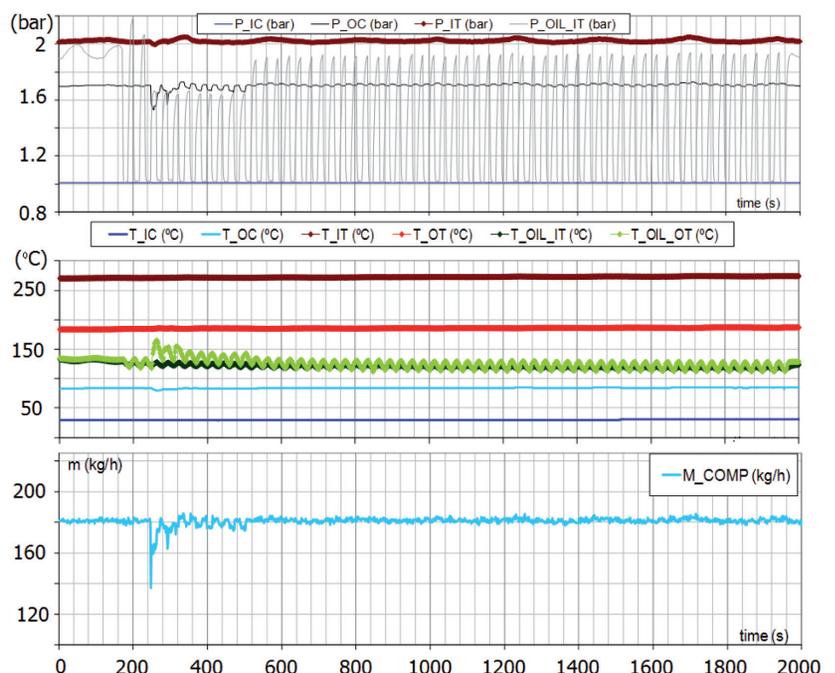
Con dos de los tres turbocompresores BW-KP35-FRB se observó un comportamiento anómalo durante los ensayos. Con el primer TC se observó este comportamiento anómalo entre el segundo 250 y 500 aproximadamente (Figura 8), en esta figura se pueden observar las variables de presión y temperatura y este comportamiento anómalo tiene las siguientes características:

Figura 8: Variables termodinámicas durante el ensayo del primer turbocompresor BW-KP35-FRB
