La iglesia de Sant Pere de Xàtiva.

Ricardo Sicluna Lletget
Vicente Torregrosa Soler

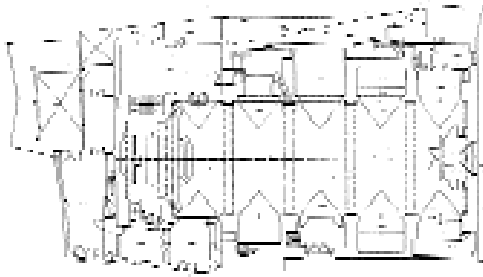
6

6. La iglesia del siglo XVII al siglo XX. Planta. Estado anterior a la intervención

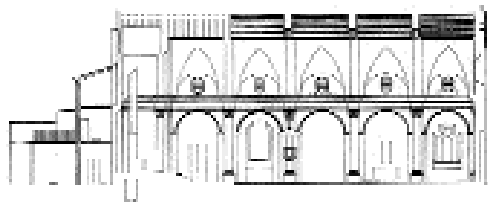
7

7. La iglesia del siglo XVII al siglo XX. Sección longitudinal. Estado anterior a la intervención.

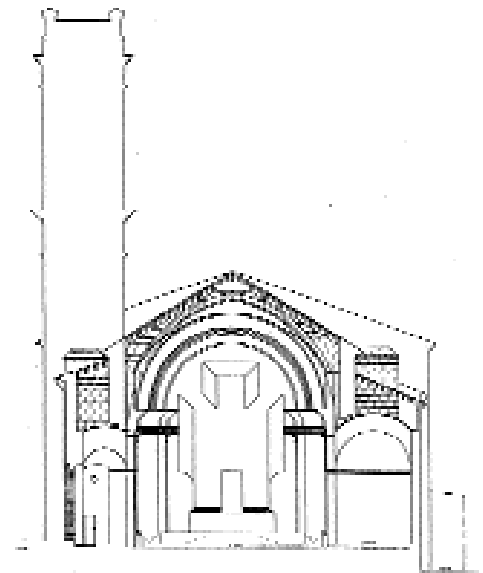
8

8. La iglesia del siglo XVII al siglo XX. Sección transversal. Estado anterior a la intervención.

La iglesia descrita hasta aquí es la que llega hasta nuestros días, ofreciendo un estado ruinoso generalizado, con puntos en riesgo de colapso inmediato, como ocurría en la torre-campanario.

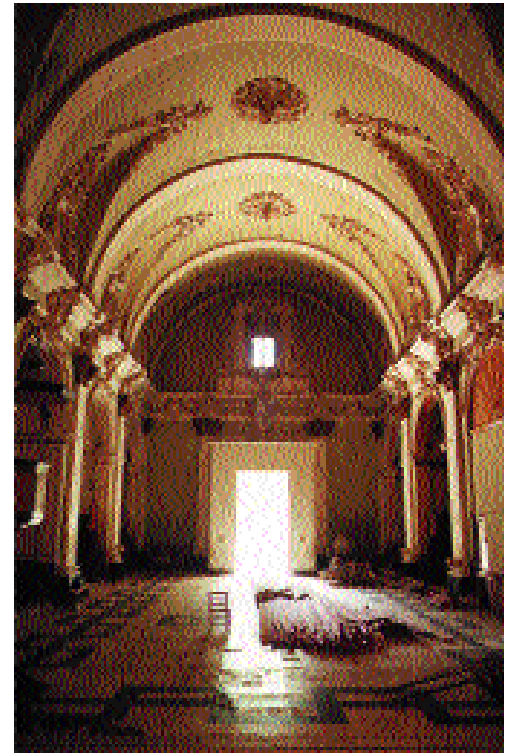
9

9. La iglesia del siglo XVII al siglo XX. Interior, antes de la intervención.

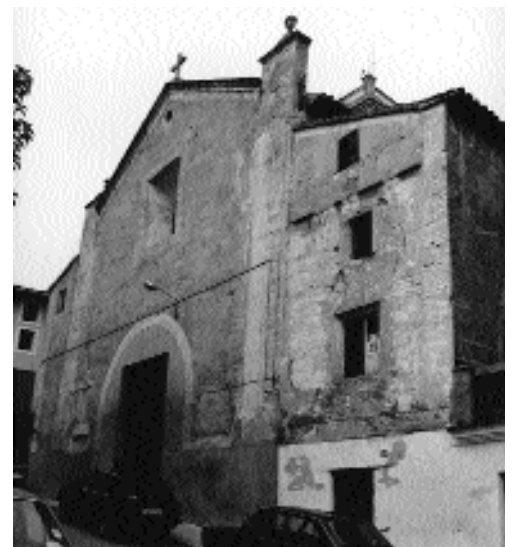
16

Existen documentos del año 1806 que hablan de un campanario que se derribó parcialmente hasta una altura semejante a la que hoy podemos apreciar. Por tanto, existía un campanario barroco de altura semejante a la del abatido en la actual restauración, que, por amenazar ruina, se derriba en cuestión de pocos días. A finales del siglo XIX o principios del XX, haciendo caso omiso de la experiencia anterior, vuelve a duplicarse la altura del campanario, llegando hasta el estado totalmente calamitoso de la actualidad (fig. 11 y 16).

16. La fachada principal. Estado anterior a la intervención.

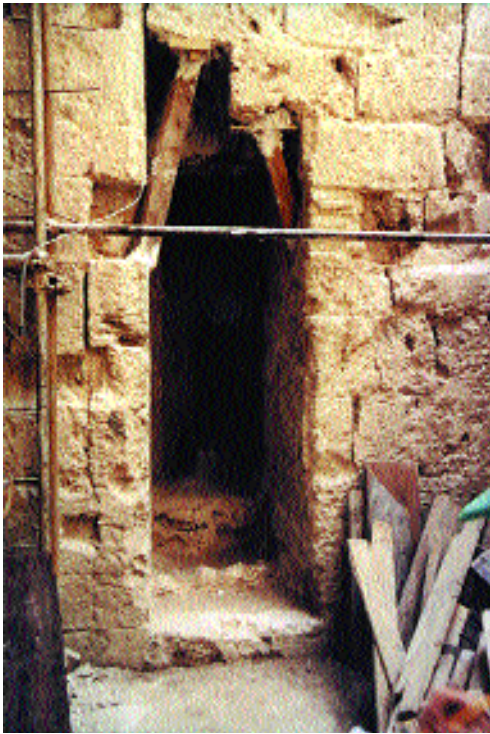
En la capilla lateral sur del presbiterio se encuentra el hueco de acceso al campanario, caracterizado por su dintel apoyado en ménsulas (fig. 40 y 41). Un primer tramo de escalera de caracol realizada con piedra artificial, labrada y trazada al estilo gótico, salva la altura correspondiente al cimiento de la torre, desembocando en su sala de bóveda apuntada. En el lado opuesto al acceso inferior, ya citado, se encuentra una puerta de medio punto desde donde arranca la angosta escalera de caracol que conduce a la sala de campanas. Existen dos campanas mayores ubicadas en sendos huecos abiertos en el lado sur y una campana, de menor proporción, ubicada en el hueco del lado norte. La sala de campanas está cubierta por una bóveda de cañón en la dirección este-oeste,

40. El hueco de acceso a la torre. Proceso de intervención. Estado una vez eliminados los recubrimientos
